BAKALÁŘSKÁ PRÁCE

Průzkum a návrh rekonstrukce kostela sv. Petra a Pavla v
Řevničově

Název bakalářské práce: Průzkum a návrh rekonstrukce kostela Sv. Petra a Pavla v Řevničově

Název bakalářské práce anglicky: Survey and Reconstruction Proposal of St. Peter and Paul church in Řevničov

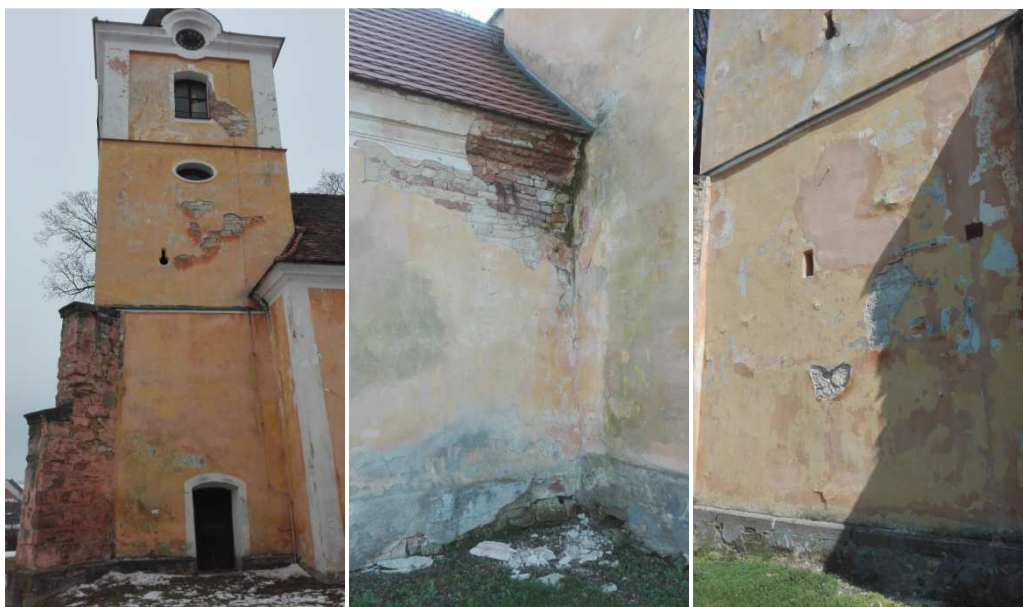
Při pohledu na fasádu kostela je ihned jasné, že konstrukce má problémy se zvýšenou vlhkostí, které jsou velmi časté pro takto staré stavby. Fasáda působí značně omšele, zvláště pak na věži a jejích pískovcových opěrácích. Po omítce jsou patrné fleky, kde má malba jiný odstín. Místy je malba i odprýsknutá nebo odpadl štuk. Převážně u země, ale i ve vyšších částech jižní strany věže, je omítka často opadlá. K velkému poškození fasádní omítky došlo v západním rohu mezi sakristií a lodí kostela.

Obr. č. 2, 3, 4 poruchy na fasádní omítce, zleva jižní strana věže, roh u sakristie, průčelí věže

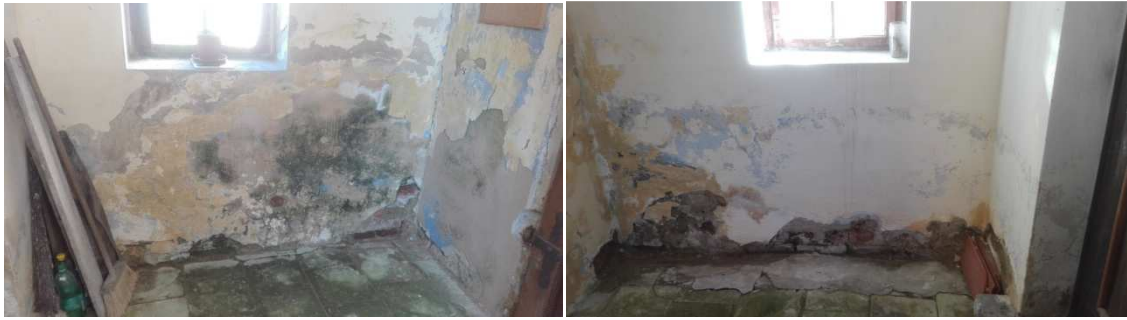
Předsín je silně zavlhla, vnitřní omítka je narušená místy až do výšky okenního parapetu. (viz příloha 2, výkres 2.15) Na mnoha místech je zeď pokryta plísní a řasou, tou je pokryta i kamenná dlažba v místech, kde není tolik pocházena. Na omítce jsou i patrná poškození od působení solí přinášené vlhkostí. Dají se objevit i výkvěty krystalů. Těsně nad podlahou jsou narušeny a občas i z degradovány okrajové zdící prvky. V obou rozích u kostelní zdi je patrná trhlina jdoucí přes celou výšku místnosti. (viz. kapitola 2.3) Na stropní konstrukci je patrná síť trhlinek a pár trhlín je i na zdích nad vstupy.

Obr. č. 5 a 6 zleva: západní a východní stěna předsíně

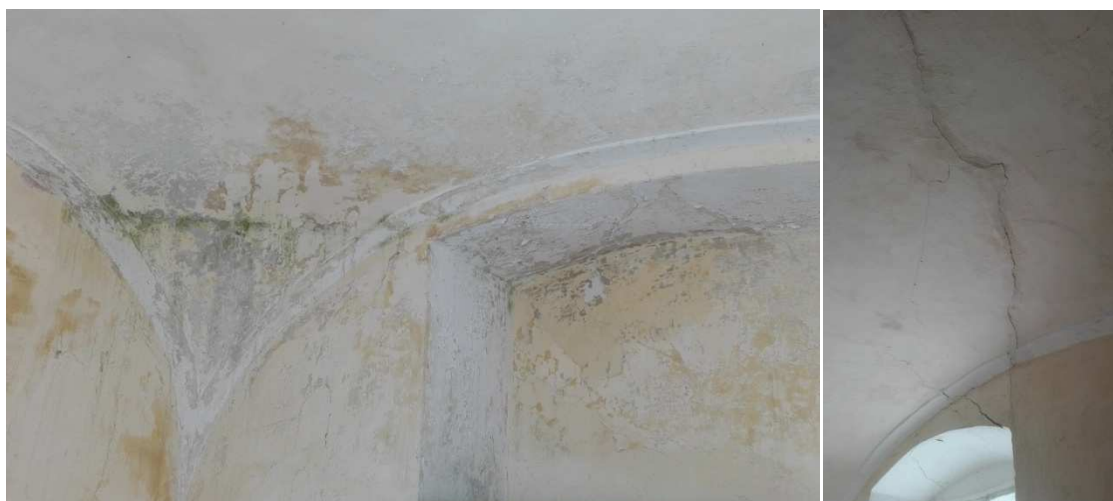
Dá se tak pouze odhadovat dle viditelných rohů, jelikož před stěnou je umístěný oltář zakrývající centrum stěny. Nejpoškozenější, co se týče vlhkosti a trhlin je stěna východní. Vykazuje stopy vlhkostních map a poškození omítky od působení solí. Zedř je takřka na celou svou výšku oslabena okenním otvorem. Ten má hloubku asi 430 mm a má zužující se ostění směrem ven. Je zaklenut opět klenbou o malém vzepětí. Samotný okenní rám je stejného typu jako v hl. lodi a presbyteriu. Ocelový s mřížovitým dělením a vyplněný skleněnými tabulkami. Nadpraží okna je značně potřhané a výrazná trhlina se táhne i stropní klenbou asi do její poloviny rozpětí.

Obr. č. 12 a 13 vlhkostní mapy v jihozápadním rohu a trhlina nad oknem a ve stropní klenbě

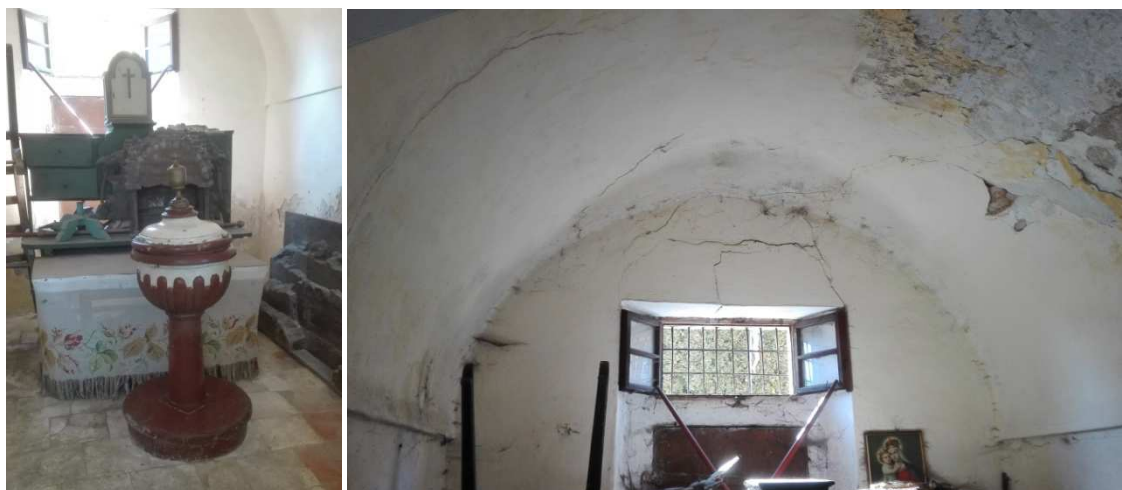
Dále se zde vyskytuje řada trhlin různých šířek. Od vlasových, které se vyskytují v okolí klenutí otvoru prostoru, přes pár milimetrových uprostřed, až po cca 5 milimetrů široké trhliny v nadpraží vstupního otvoru v jižní stěně. Jižní dveře z exteriéru jsou dnes již nepoužívané. Jejich ostění je opět kónické, zužující se směrem k zárubním. Hluboké je asi 450 mm a výklenek je ukončen silně porušeným přímým nadpražím. Nade dveřmi, které mají práh vysoký asi 140 mm, je umístěno větrací okénko s mříží. Okénko je trvale otevřené. V oratoři se nachází stará kamenná křtitelnice s dřevěným víkem.

Obr. č. 14 a 15 vlevo kamenná křtitelnice vpravo porušení okenního nadpraží

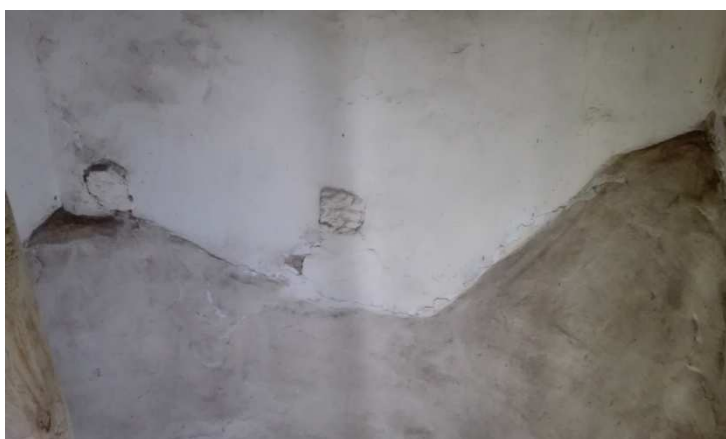
Obr. č. 16 a 17 okno nad schody do zvonice, staré odříznuté zhlaví trámů

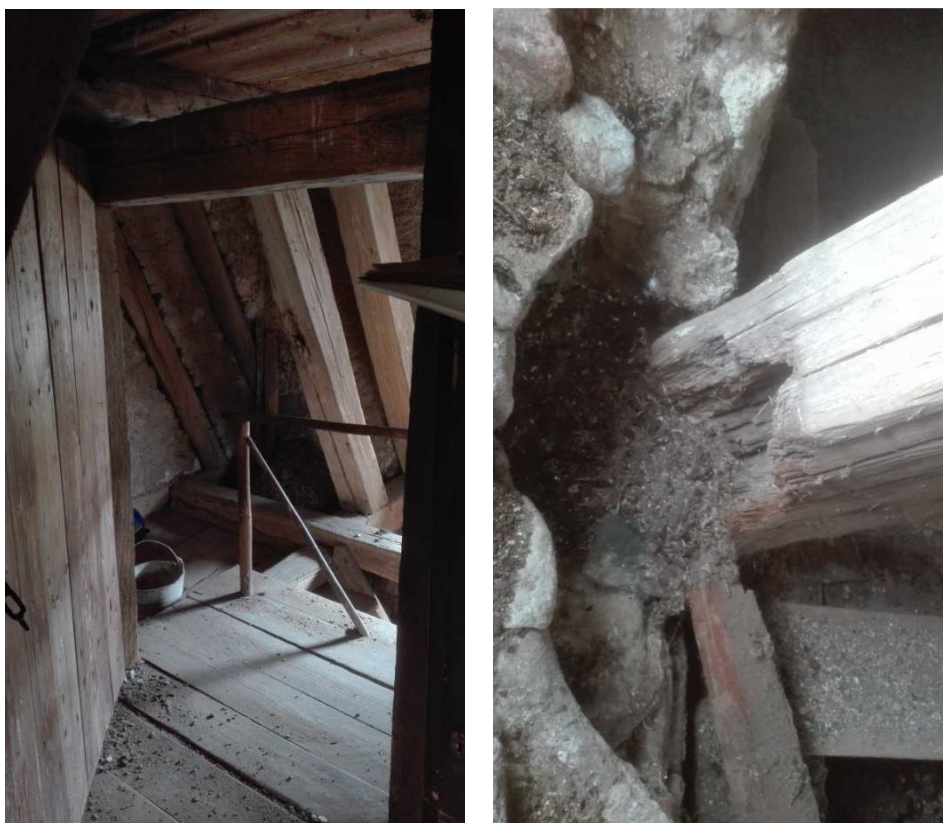
Po zmiňovaném žebříkovitém schodišti se proleze mezi dubovými vaznými trámy zvonové stolice, které jsou lehce napadeny červotočem, do druhého patra věže. Patro je na každé straně zhruba o 0,9 m širší než patro první. Stavebním materiálem stěn je stále opuka, místy lehce nahozená maltou. Prostor není příliš vysoký, průchodná výška pod trámy zvonových stolic spojujících střední sloupek se vzpěrami je asi 1,8 m. Celkem patrem prochází čtyři vazby stolice, z nichž jedna je napůl zazděna ve východní stěně. Ty jsou mezi sebou propojeny jedním trámem, jdoucím středem patra od západu k východu, který snižuje průchozí výšku pouze na 1,6 m. Na západní straně by vazby měly být ztuženy vzpěrou proti bočnímu naklopení, ale tato vzpěra má naprosto uhnulé zhlaví. Příčný trám s vazbami odděluje prostor pro schodiště a místnost hodinového stroje. Schodiště je jednoramenné, schodnicové, dřevěné s osmi prkennými stupni, vedoucí do 3. patra věže. Nalézají se mezi první a druhou vazbou stolice od východu. Mezi 2. až 4. vazbou je ohraničený prostor místnosti s hodinovým strojkem. Zdi jsou tvořeny prkny nabitými hřebíky na vazby zvonových stolic a mezi 2. a 3. vazbou jsou zhotoveny prkenné dveře. Celý prostor patra je prosvětlován třemi oválnými okny ve tvaru ležaté elipsy, a to z jihu, západu a severu. Dubové vazby jsou v těchto místech lehce napadeny červotočem.

Obr. 21 a 22 pohled z místnosti hodinového stroje, uhnílé zhlaví příčné vzpěry

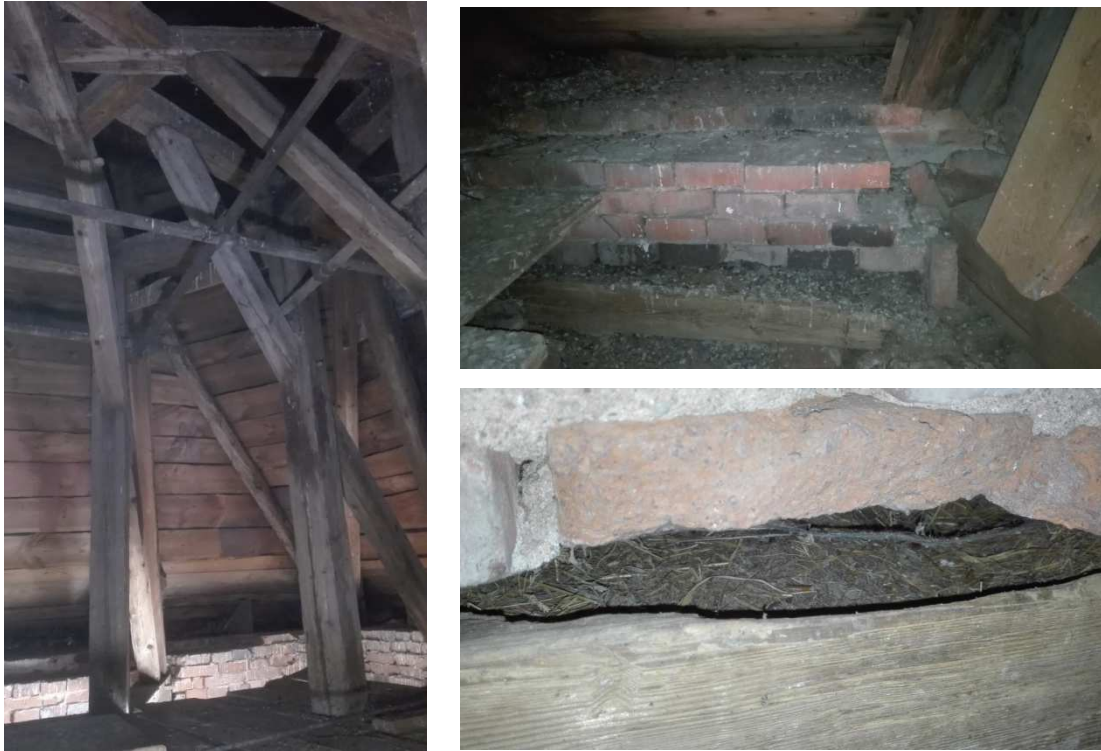
Ihned při výlezu do krovu si nejde nepovšimnout silně z degradovaných pozednic na západní a severní straně. Vazný trám přímo u konce schodiště má zcela uhnílé zhlaví. Krov je pak tvořen klasickou soustavou sloupků a vzpěr rozmístěných do vrcholů dřevěného osmiúhelníkového vaznicového prstence, který podpírá vaznicový rošt. Sloupky a vzpěry stojí na podobném, ale větším roštu z vazných trámů tvořícího podlahu krovu (viz obr. 23). Na té jsou položeny místy nahnílá prkna. Od paty každé vzpěry vybíhá vždy krokev až do samotného vrcholu věže. Krokve podepírá nejen vaznicový prstec, ale i střední sloupek ztesaný do osmiúhelníkového profilu, který začíná na vaznicovém roštu a končí až ve vrcholu věže. V prostoru nad vaznicovým roštem je osmiboký sloupek občas propojován s kroví prknem. Ze všech čtyř rohů věže, z hlavní římsy vybíhají vzpěry, končící na krovkách u vaznicového roštu. Vytvářejí jiný sklon střechy v rozích. Na jižní straně jsou postavené přímo na zdivo, v severovýchodním rohu vybíhají z krátkete, kladeného celou délkou na zeď a v severozápadním rohu stojí na krátketi směřujícím do středu věže. Jedna z kroví na severní straně je po celé délce vyztužená z obou stran příložkami. Dá se povšimnout i několika povysunutých čepových spojů vzpěr z vaznicového roštu. Na krovkách je nabitá prkenná bedněná a na něm plechová krytina. Celý krov je provizorně sepnutý za vzpěry lešenářskými trubkami v úrovni vaznicového prstence. V jižním, západním a severním průčelí jsou do římsy vyžděny oblouky, ve kterých jsou osazeny ciferníky věžních hodin.

Obr. č. 24, 25 a 26 krov věže s vaznicovým roštem ztuženým lešenářskými rourami, degradovaná pozednice na severní straně, degradovaná pozednice na západě

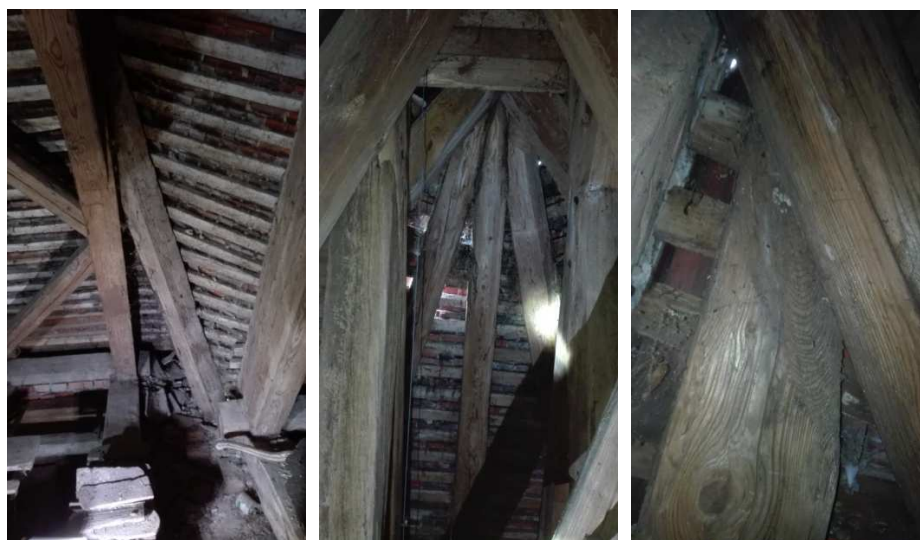
Obr. č. 29, 30 a 31 přechodová krokev mezi hl. lodí a presbytářem, napojení tří čelních krokví valby, lípnutí krokve na krokev v rohu u věže

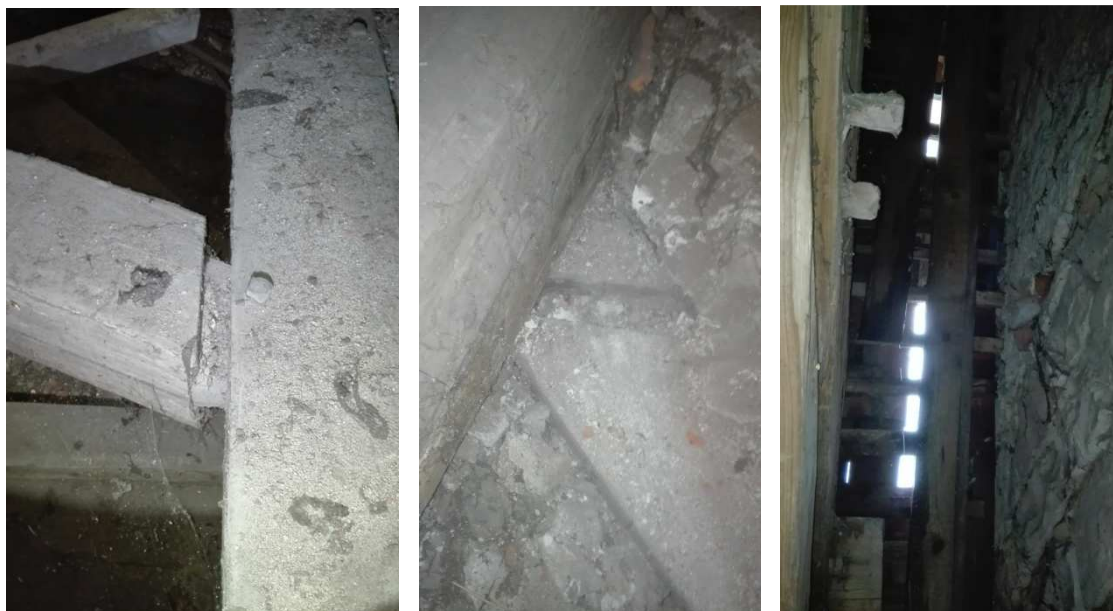
Obr. č. 32, 33 a 34 uvolněný spoj vazného trámu ve valbě, uvolněný spoj pozednic nad rohem presbytáře, chybějící krytina u věže.

U valby střechy jsou velmi často uvolněné, povytažené spoje vazných trámů v roštu a i spoje pozednic (viz obr. 32 a 33). Značné poškození bylo objeveno po odkrytí spojů vazných trámů a pozednic na jižní straně hl. lodi. Zde jsou pozednice, na rozdíl od severních, zakryty nánosem suti, stejně jako nad presbytářem. Bylo zjištěno napadení takřka každého styku vnější pozednice a vaz. trámu. Zhlaví trámů vykazovalo často též napadení nejspíš měkkou hnilobou. Po důkladném vyčištění a odkrytí pozednic mezi dvěma posledními vazbami nad kostelní lodí, bylo zjištěno masivní poškození bližší pozednice a místy praktická neexistence pozednice vzdálenější. Další odkrývání bylo pozastaveno, jelikož je možné, že vazné trámy sedí na suti a mohlo by dojít k nechtěnému poklesu či kolapsu.

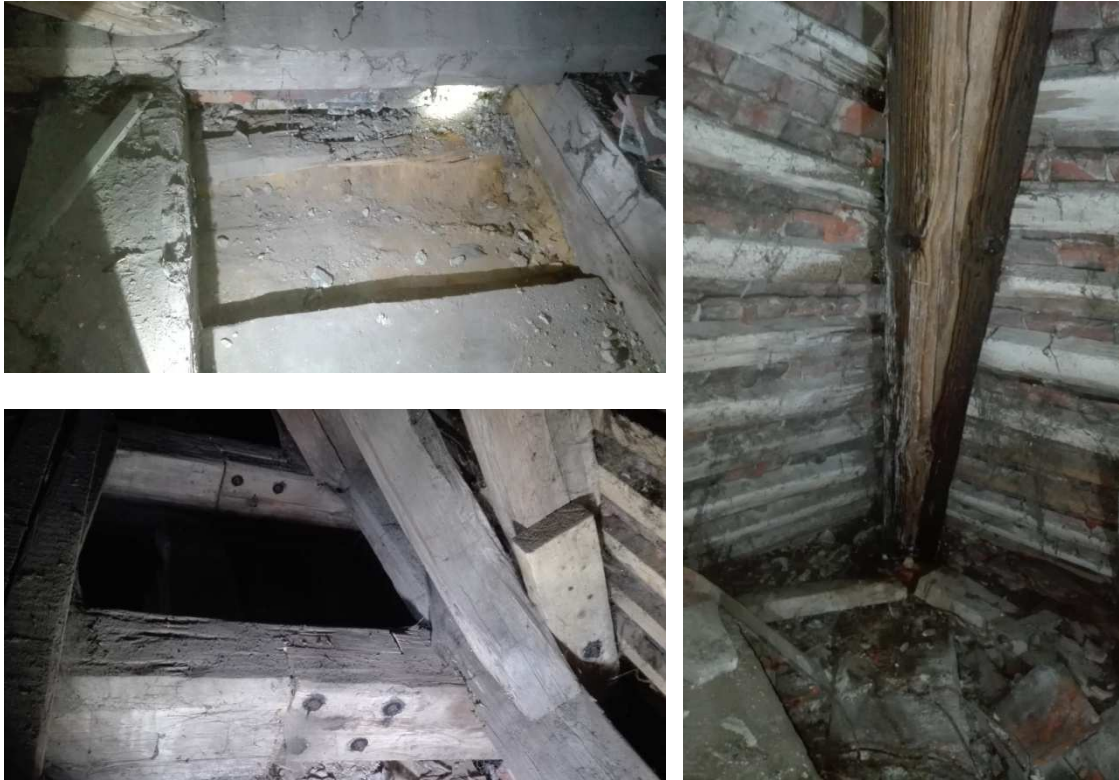
Pěkně patrné jsou opravy na severní straně hl. lodi z roku 2005. Pozednice jsou vyčištěné a dřevo zde vypadá zdravě. Krytina je nad místem oprav též nepoškozená. Ve zbytku krovu je ovšem krytina na mnoha místech poškozená či chybí úplně. Poškození vykazuje i hřebenáč, hlavně v okolí sanktusníku. To má za následek mohutné zatékání a rozvoj biotických škůdců dřeva. Nejvíce poškozené je okolí věže, zvláště pak severní roh za věží. Zde dochází k napadení krokví rohu a jejich vazných trámů dřevokaznými houbami (asi plísně a hniloba). Vazné trámy zde již nejsou spojeny s plnou vazbou a krokvi u věže úplně chybí zhlaví.

Obr. 35, 36 a 37 druhé pole od přechodu krovů hl. lodi a presbytáře se zničenou pozednicí, napadená rohová krokev v severním rohu za věží, protézované trámy a krokev na severní straně

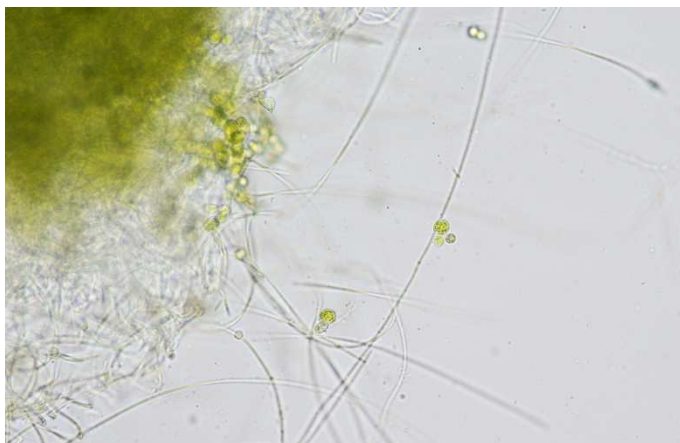
Nejde o organismy člověku nebezpečné. Vyskytují se na sině zavlhlých místech, zvláště pak pokud pH materiálu klesne pod 9. Prorůstání do stavebního materiálu a při jejich navlhnutí zvětšují objem a materiál mechanicky narušují. Dále poškozují zdivo i chemickou korozí. Snížení vlhkosti zdiva a provedení nové omítky, by mělo řasy odstranit. [4]

Obr. č. 52 vzorek řasy odebraný v kostelní předsíni, vyfocený pod mikroskopem

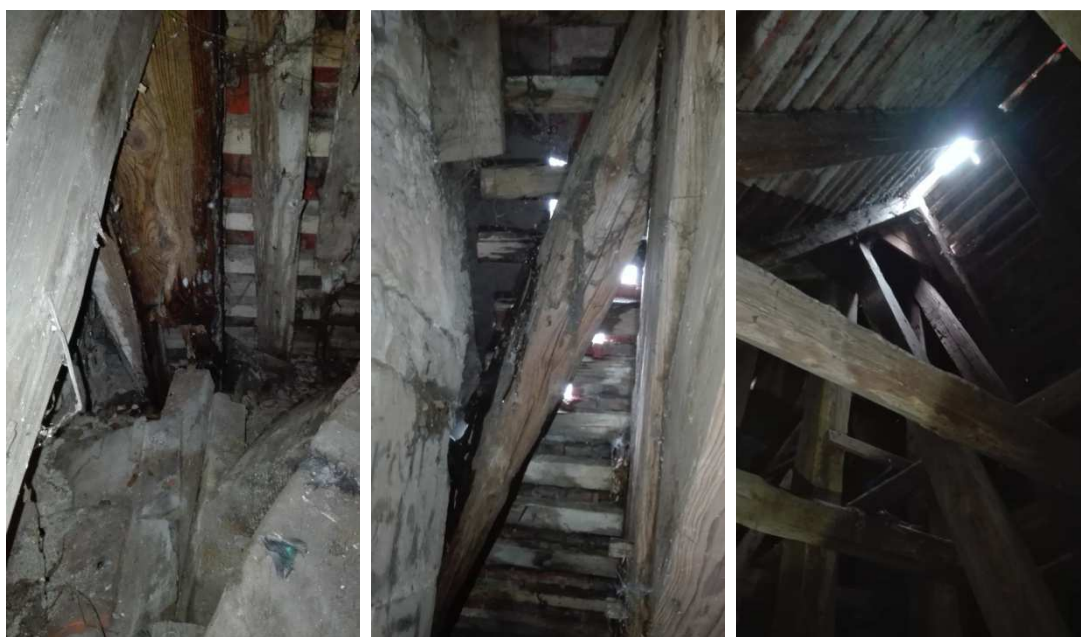
Obr. č. 54, 55, 56 uhnílé zhlaví krokve v SZ rohu střechy u stěny věže, poškozená krytina nad tímto rohem a viditelné zatékání, Chybějící hřebenače u sanktusníku a degradované zhlaví krokví

Další nutná oprava je v SZ rohu krovu za stěnou věže. Zde je opět potřeba celý prostor vyklidit od stavební sutě. Odkrýt střešní krytinu a nahradit určité spodní zhlaví krokví a vazných trámů, nebo přistoupit k celkové výměně prvků. Vazné trámy následně připojit do vazného trámu první plné vazby. Ideální by bylo provést čepový spoj a opatřit jej dubovým kolíkem. I zde by se po opravě měla přeskládat nebo doplnit krytina severní strany kostelní lodě. Při její výměně by se doplnily protézou poškozené spoje krokví ve hřebeni střechy.

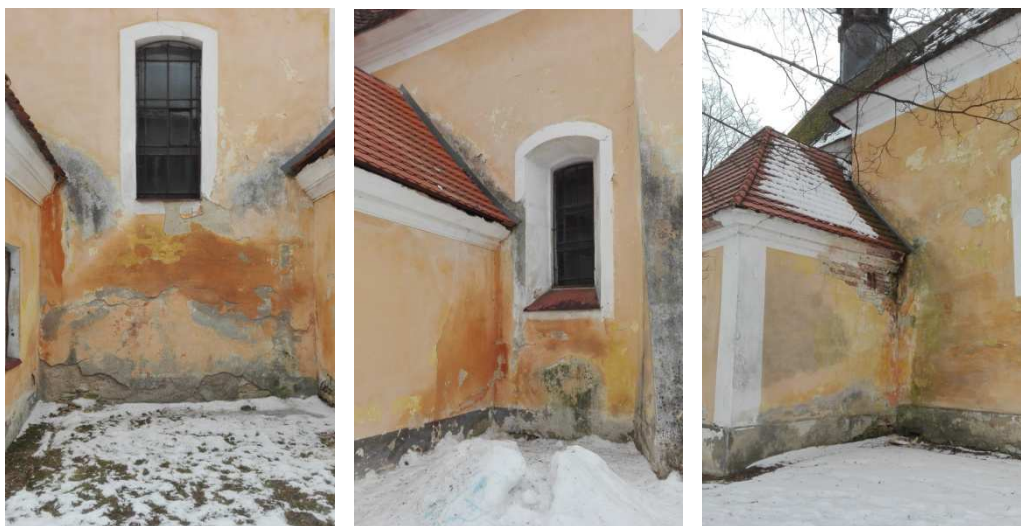
Posledním velkým problémem je působení zvýšené vlhkosti. Dotovaná od vody vzlínající, nesoucí sebou i menší obsahy solí a asi výrazněji od vody srážkové (kyselých dešťů), která navíc omývá střechu a fasádu od škodlivých minerálů a přenáší je do zdiva. Srážkové vodě by se mělo zamezit volně stékat ze střechy montáží měděných okapových žlabů se svody a důkladného oplechování všech styků stěn a střech (hlavně na přístavcích) Důraz pak musí být kladen na vyústění oplechování do okapového žlabu. Srážková voda by se pak odváděla buď do kanalizace obce, nebo by se jí měla do retenční jímky zakopané nejspíš v SV rohu pozemku. Další dotace vlhkosti zdiva budou snad eliminovány přeložením a doplněním střešní krytiny.

Obr. č. 57, 58, 59 obrázky slině zavlhlé omítky díky stékající vodě ze střech přístavků, zleva mezi předsíní a oratoří, presbytář vedle oratoře a roh sakristie u hl. lodi
