Půdorys vady a poruchy

Zpracoval Jan Ondrejka	Konzultant Ing. Radek Zigler Ph.D.	Školní rok 2016 - 17	Fakulta stavební ČVUT
Předmět Bakalářská práce			Datum 3. 5. 2017
Úloha Kostel sv. Petra a Pavla v Řevničově			Měřítko 1:80
Výkres č. 2.01 - Půdorys vady a poruchy			Formát A3

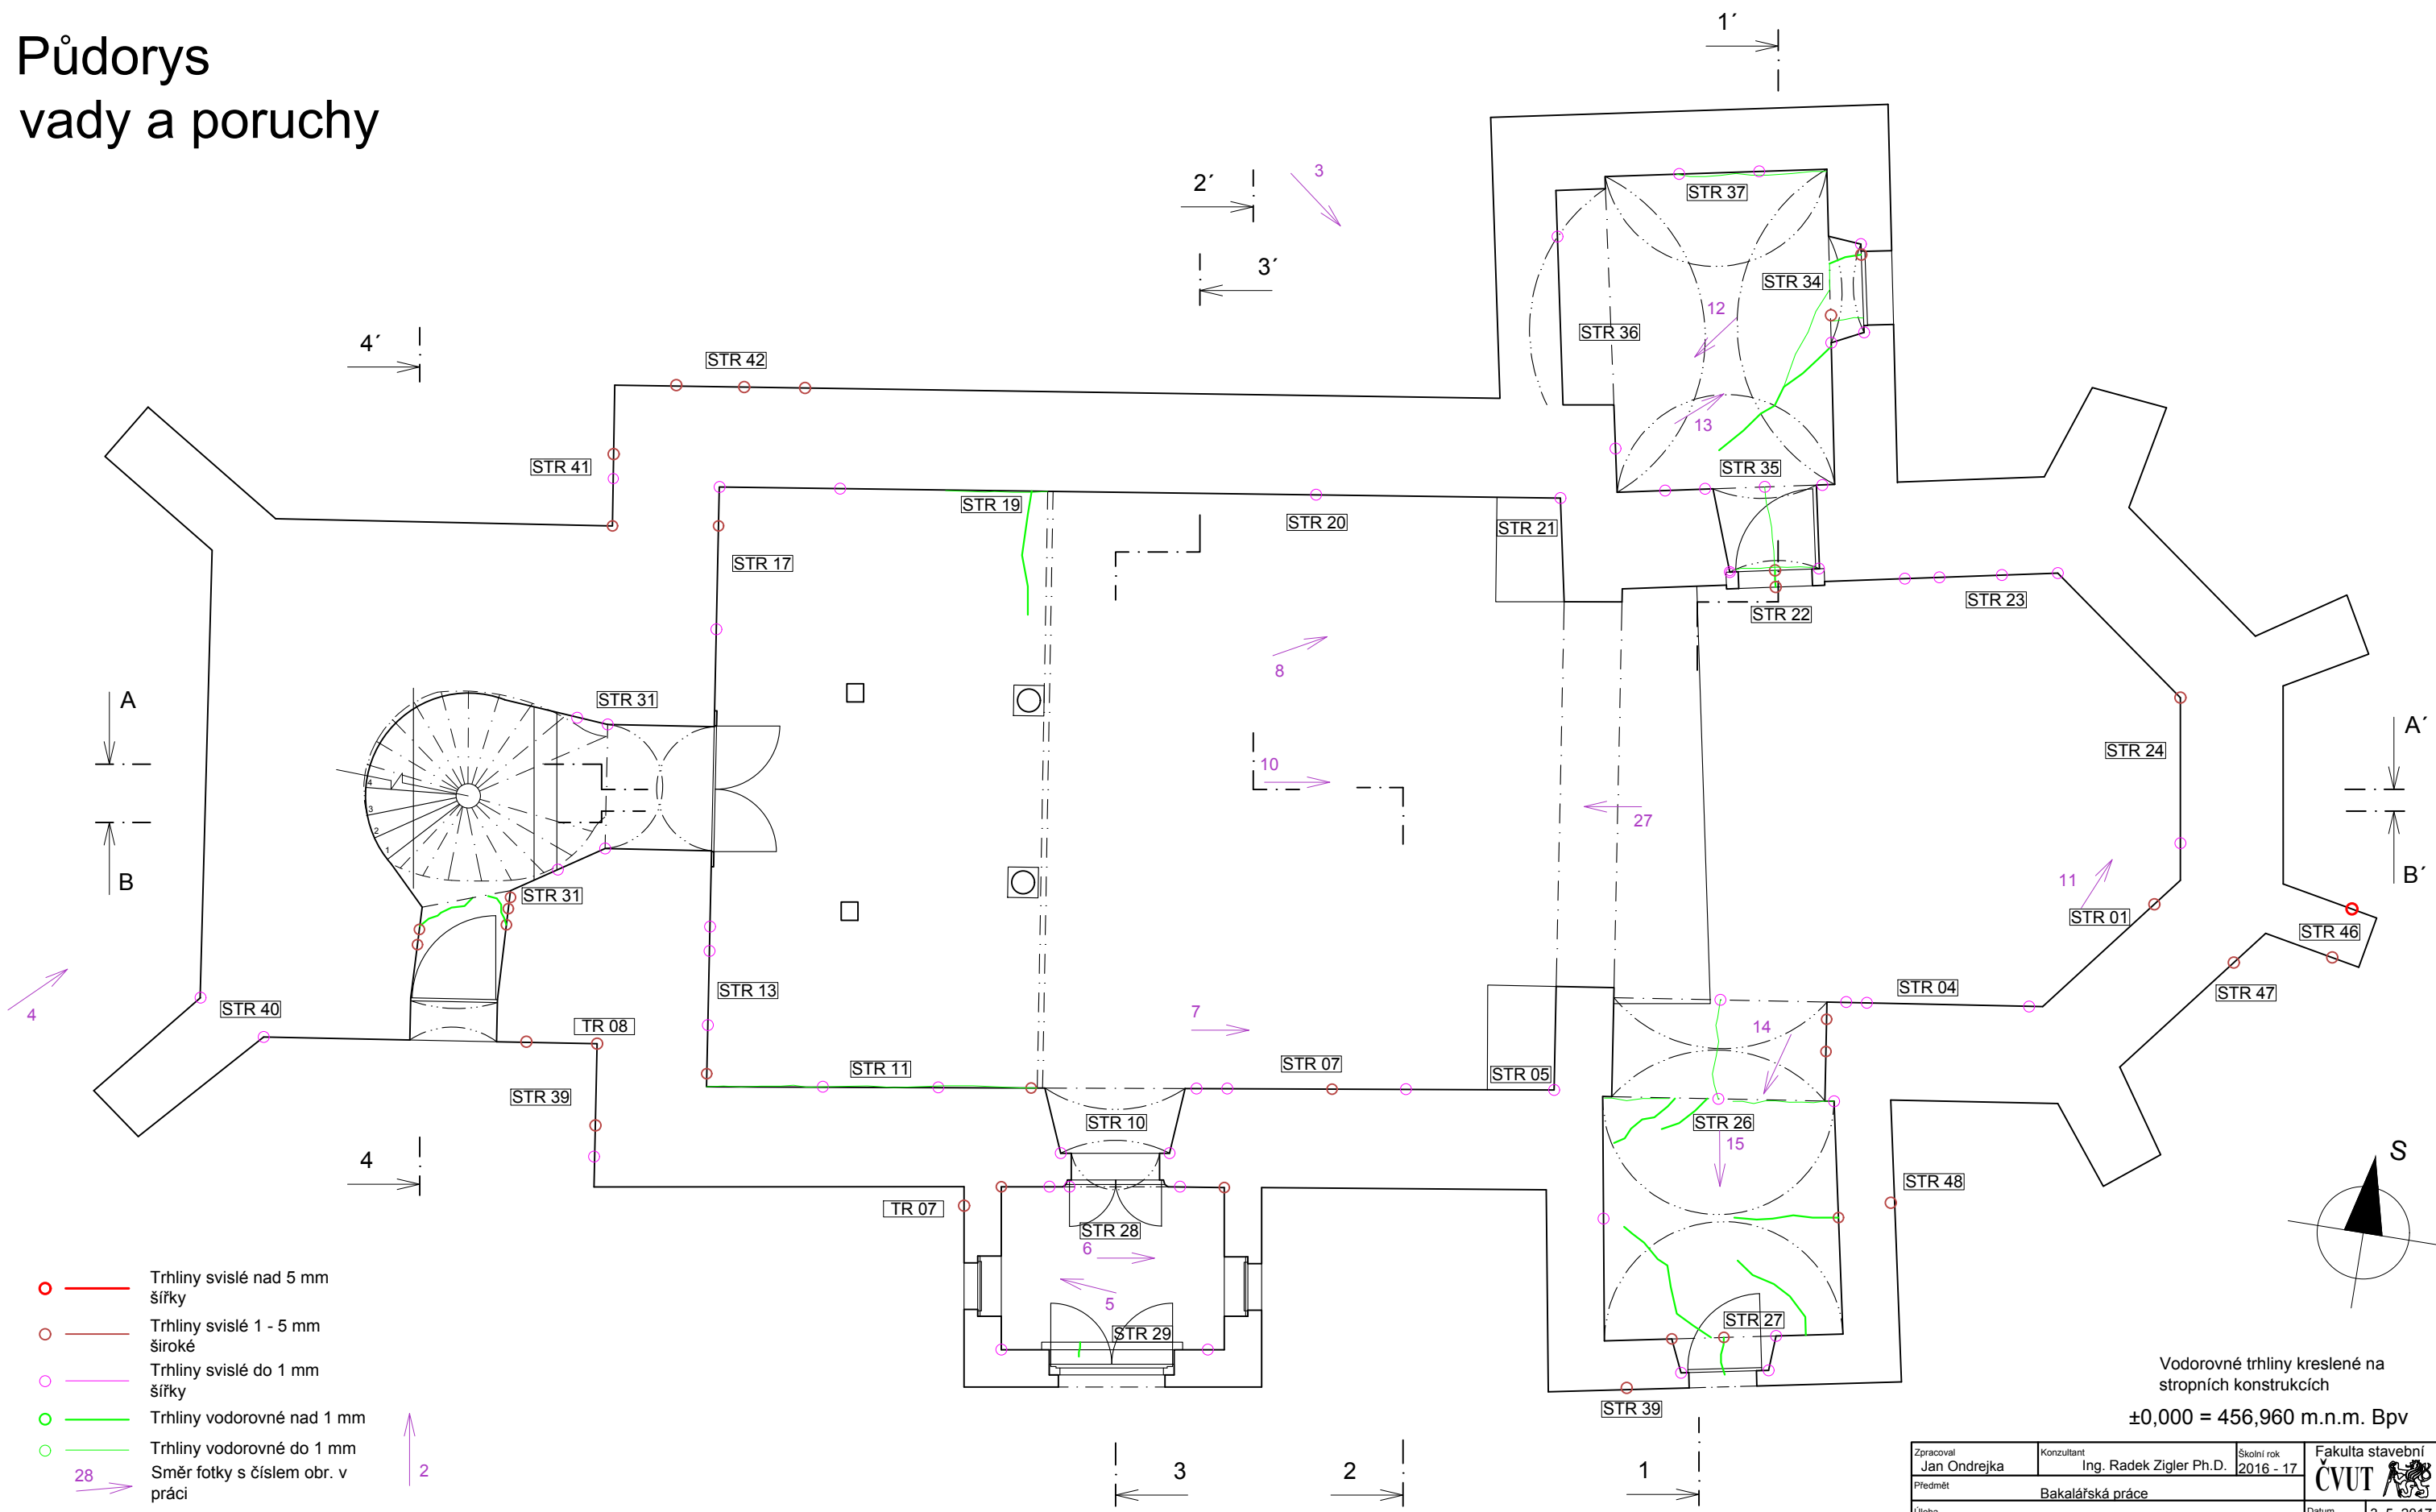
Vodorovné trhliny kreslené na stropních konstrukcích
±0,000 = 456,960 m.n.m. Bpv

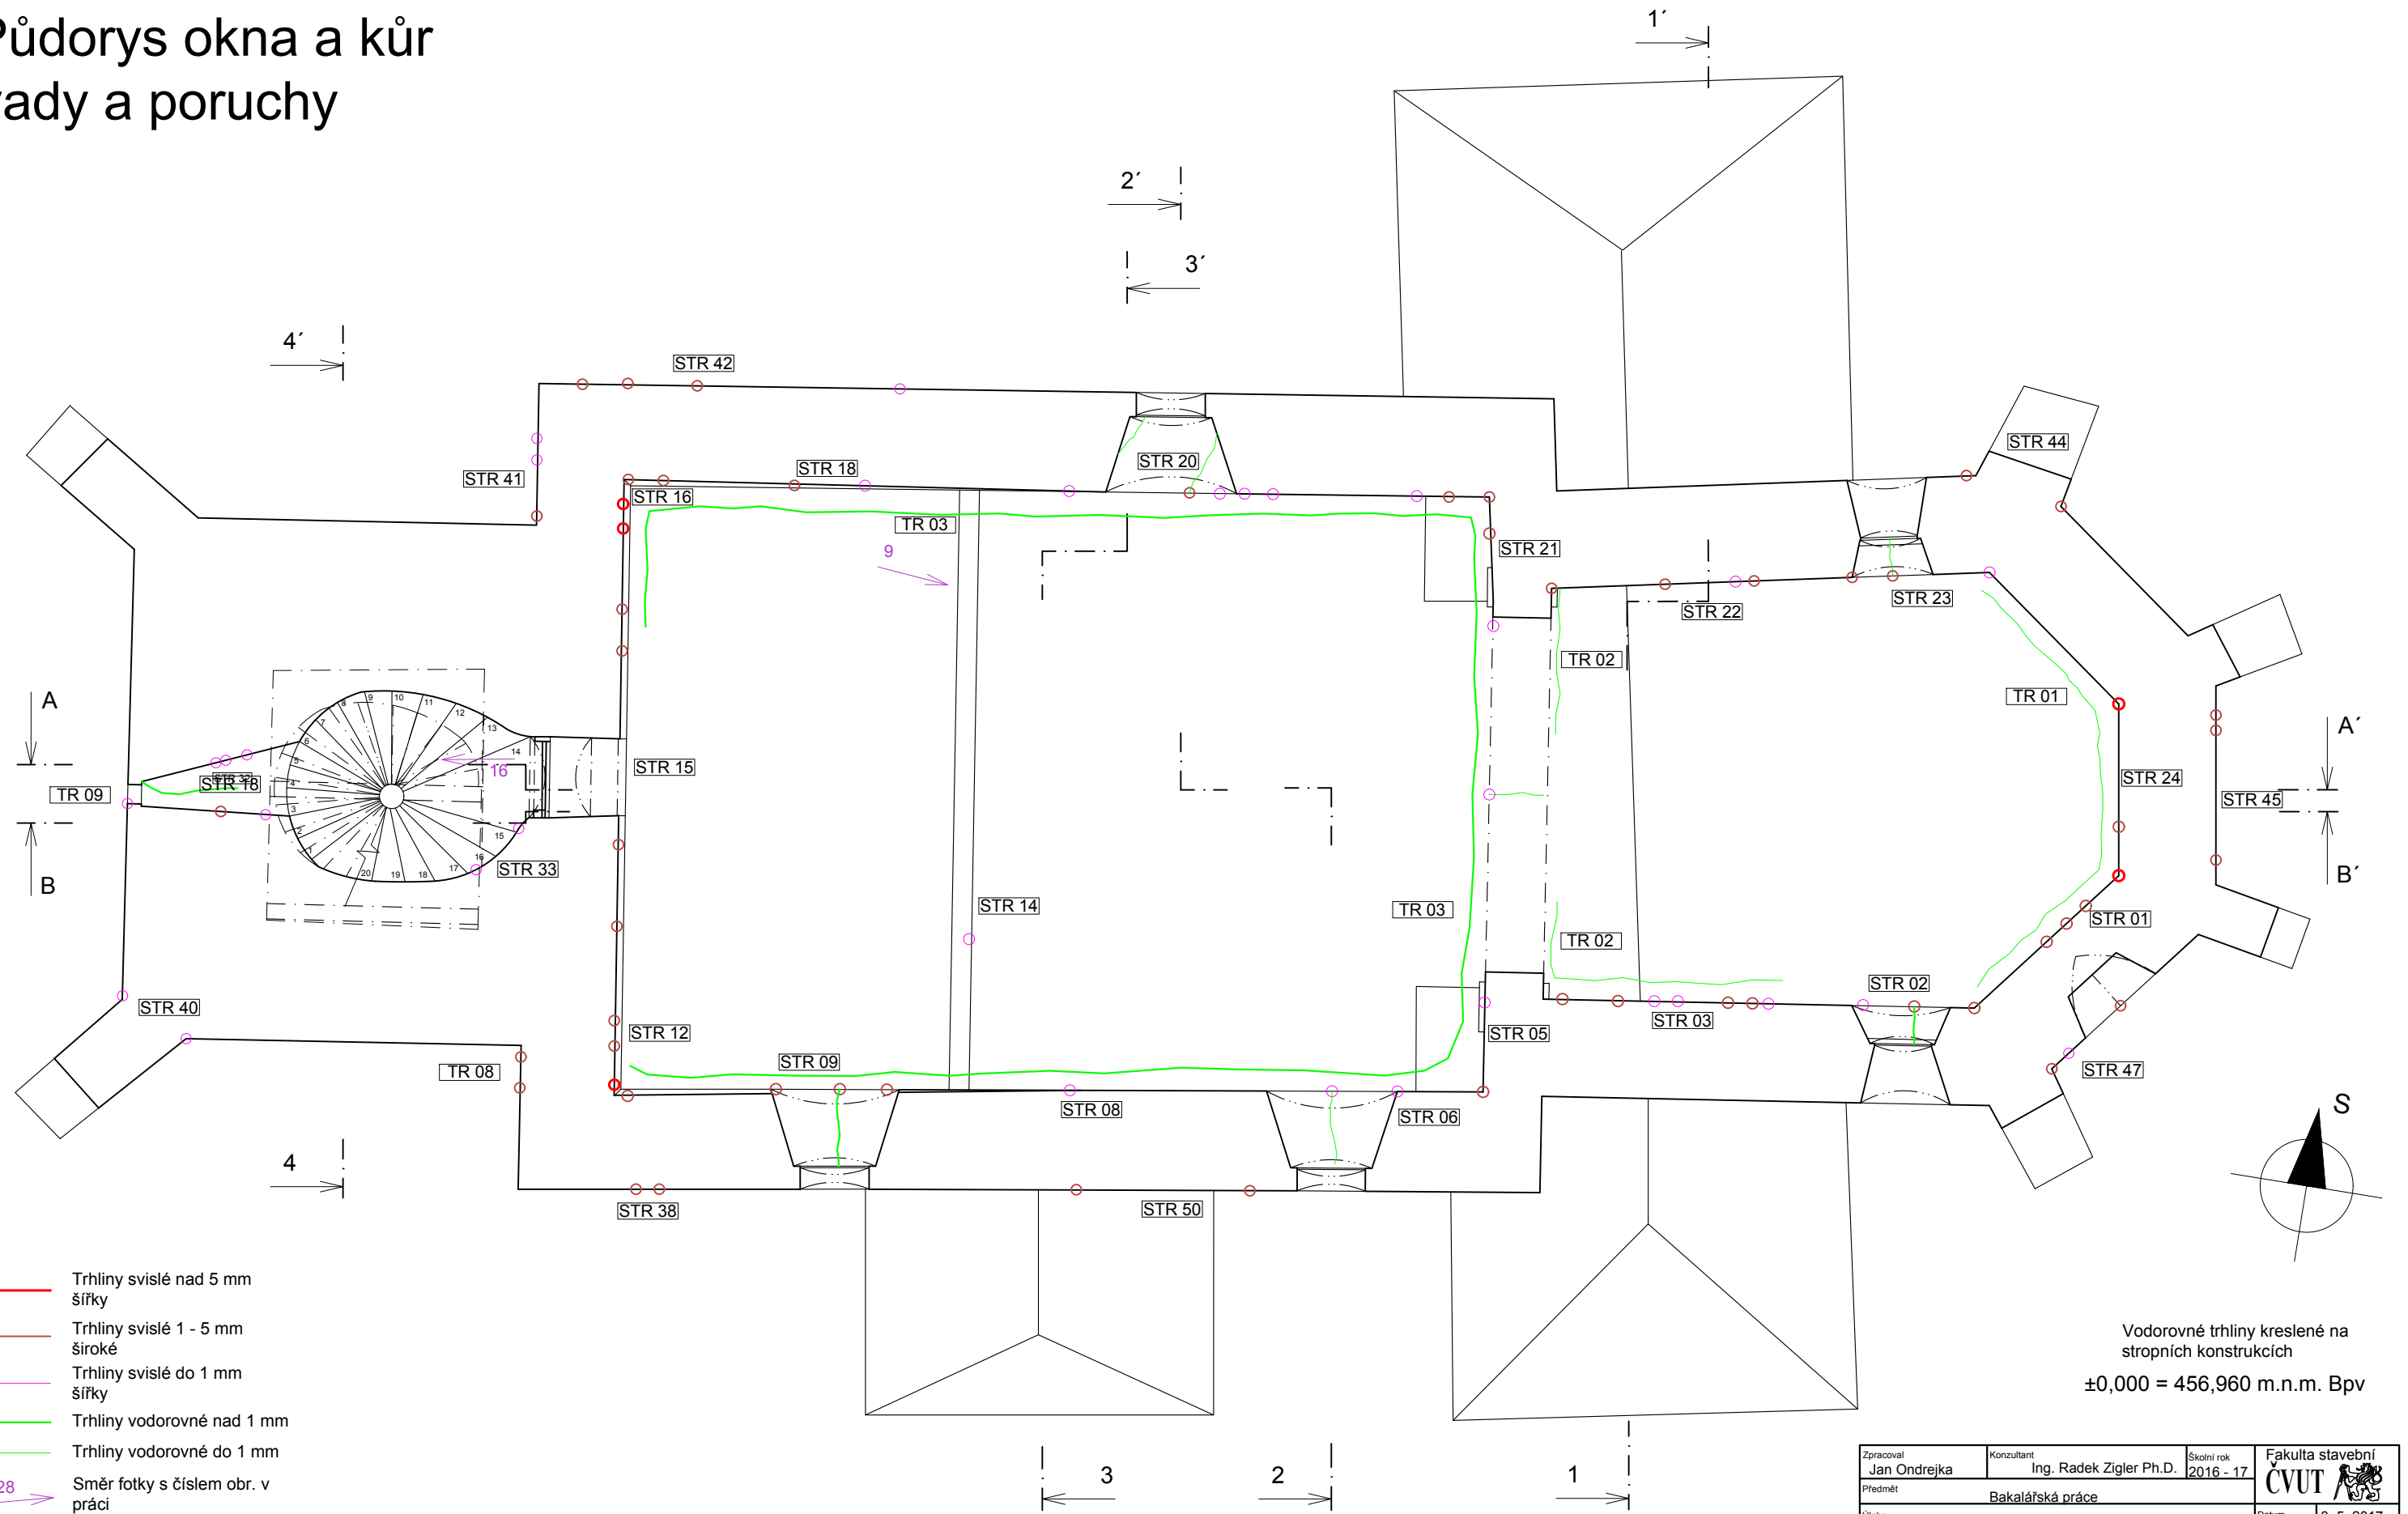
Půdorys okna a kůr vady a poruchy

Vodorovné trhliny kreslené na stropních konstrukcích
 ±0,000 = 456,960 m.n.m. Bpv

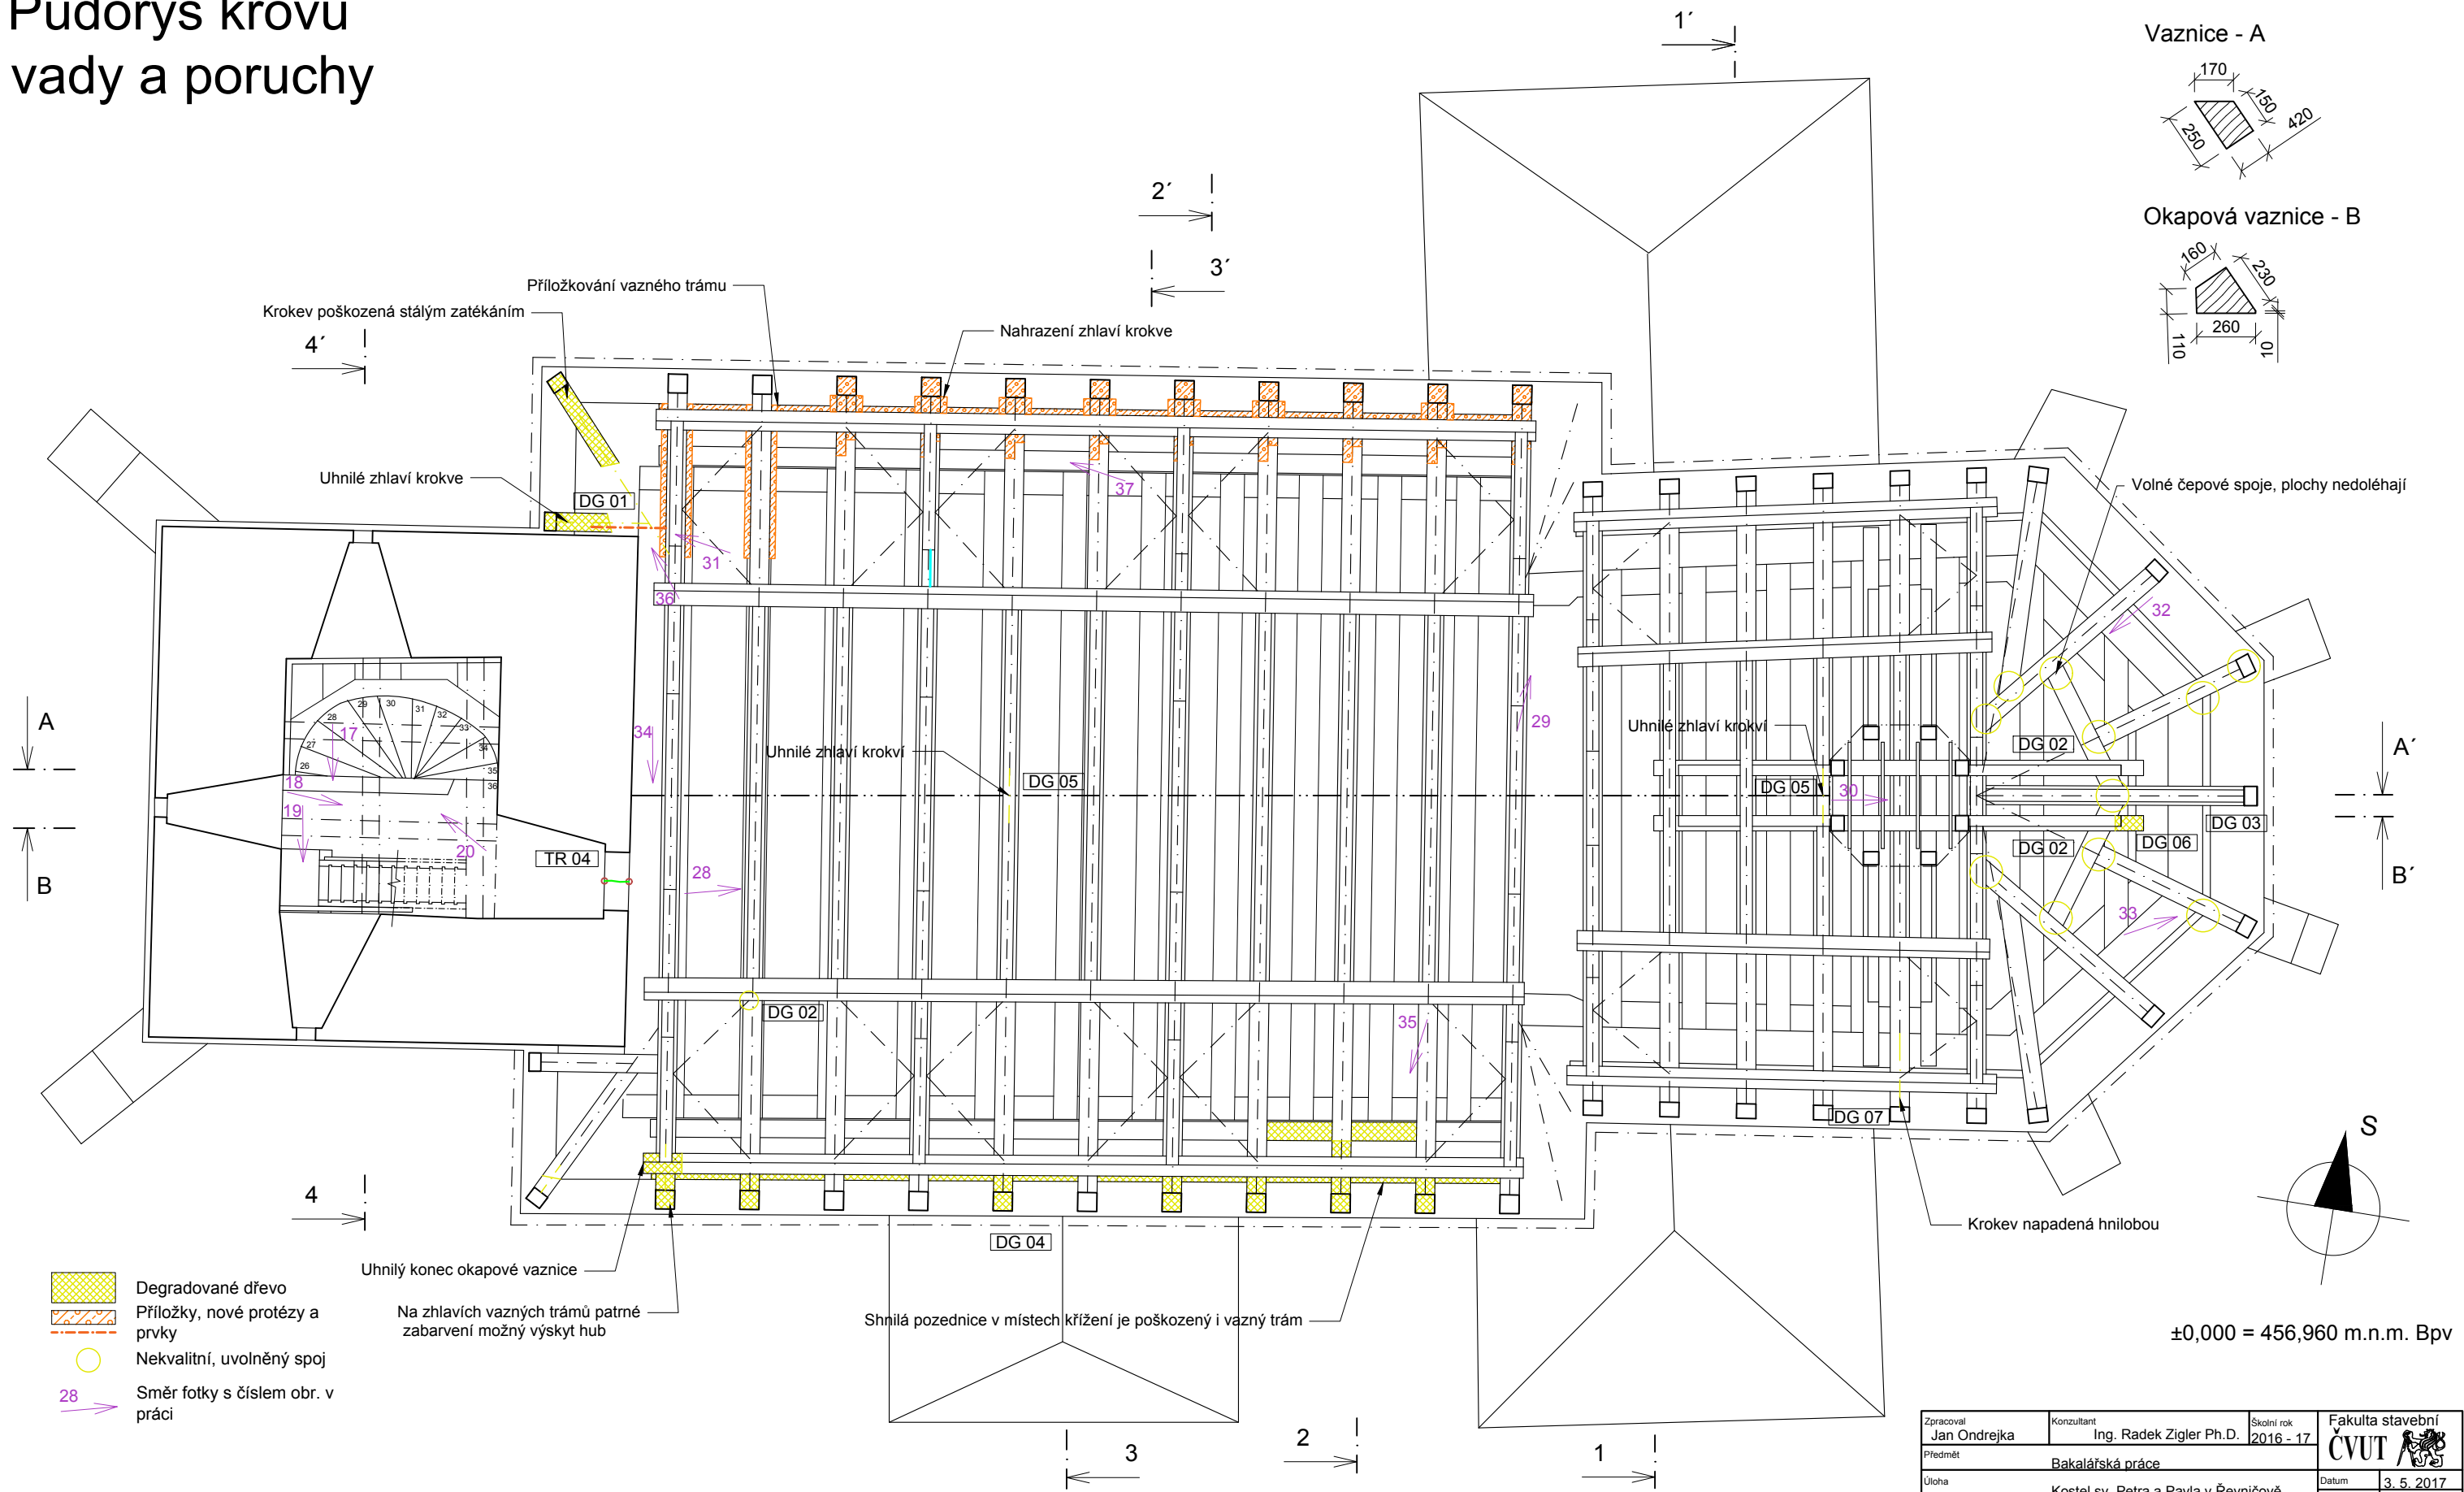
Půdorys krovu vady a poruchy

Uhnílý konec okapové vaznice

Na zhlavích vazných trámů patrné zbarvení možný výskyt hub

Shnilá pozednice v místech křížení je poškozený i vazný trám

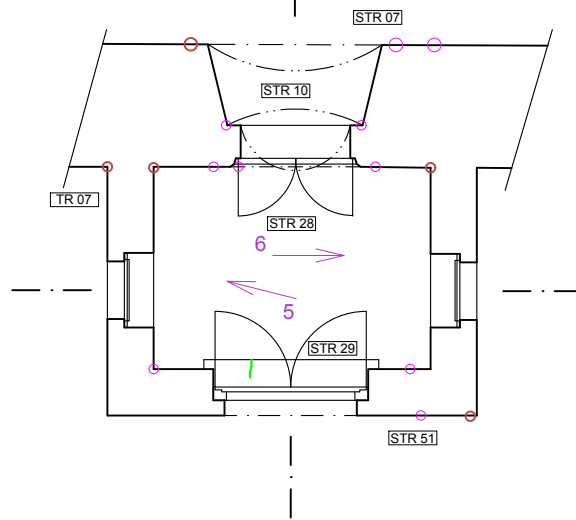
Půdorys

Trhliny na stropní konstrukci síťovité vlasové, viz přehled trhlín STR 30

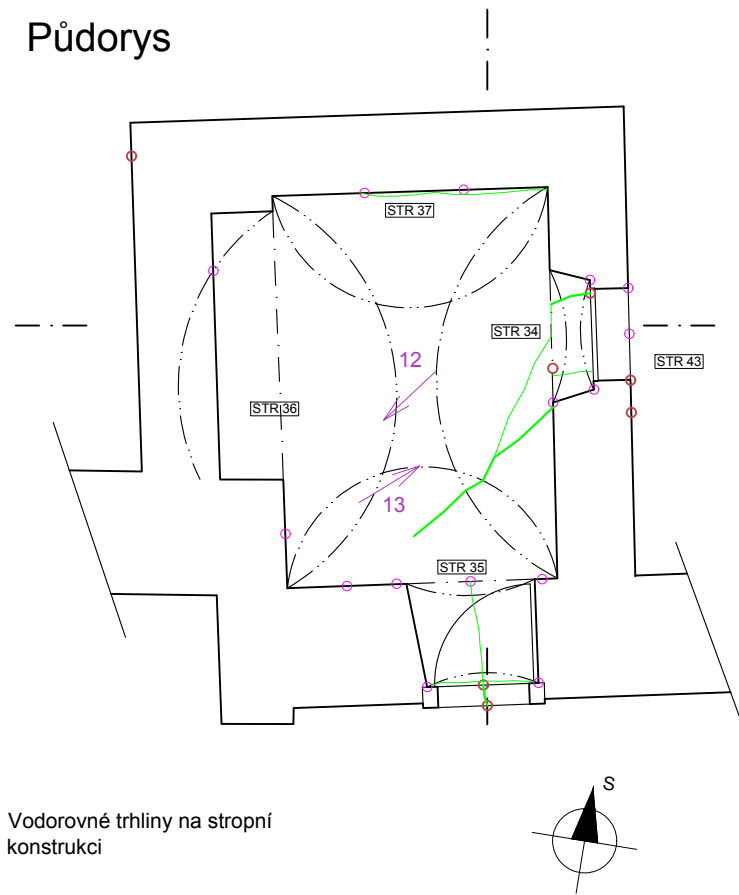
Půdorys

Vodorovné trhliny na stropní konstrukci
