Zpracoval David Pálenský	Konzultant Ing. Radek Zigler, Ph.D.	Školní rok LS 2016/17	Fakulta stavební ČVUT
Předmět 124BAPC			
Úloha Výkresová dokumentace - zakreslení poruch a vad	Datum 3. 5. 2017	Měřítko 1:50	
Výkres Půdorys 1. NP	Formát A3	Číslo výkresu 2.01

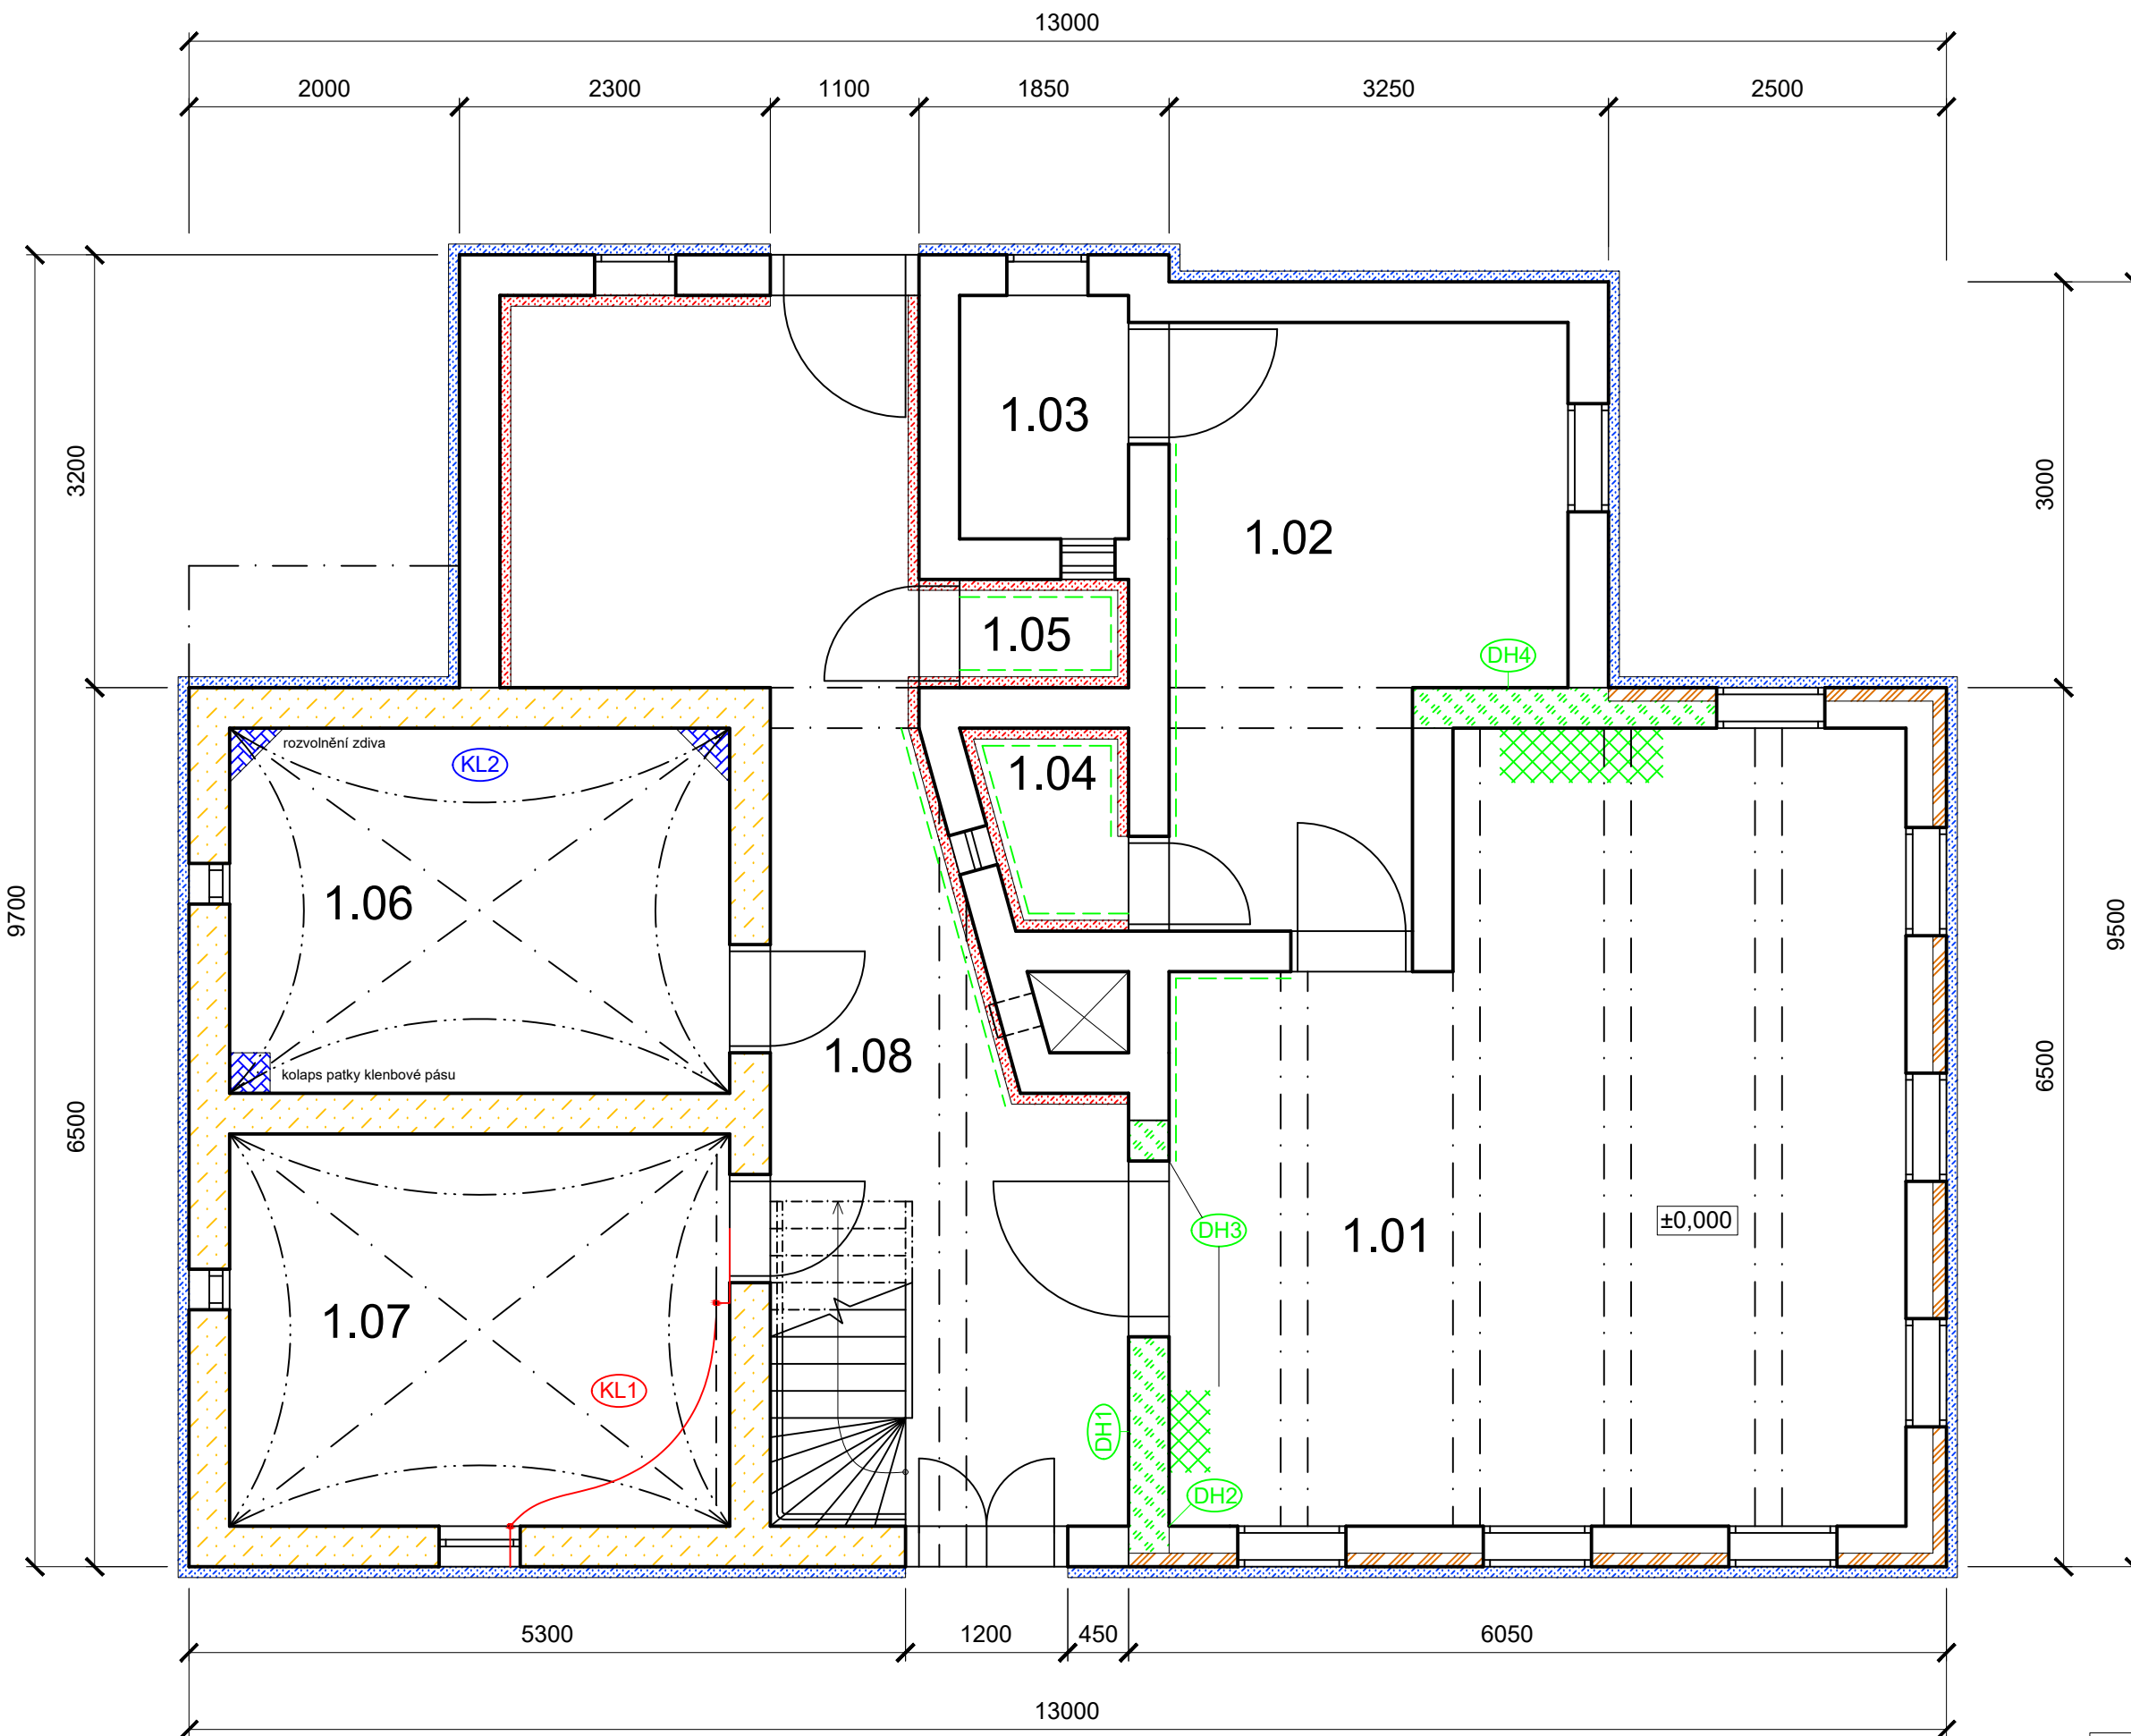
TABULKA PORUCH	
ozn.	specifikace
KL1	trhlina vedoucí od okenního překladu přes klenbu až do překladu dveří
KL2	rozvolnění zdiva klenby v oblasti rohů, kolaps patky klenbové pásu
DH1	napadení kce dřevokaznými houbami, vyjmutí dřevěného trámu, sednutí stěny
DH2	vadné napojení obvodové a vnitřní stěny následkem degradace dřevokaz. houbami
DH3	degradace nosného sloupku a podlahové konstrukce dřevokaznými houbami
DH4	napadení kce dřevokaznými houbami, vyjmutí dřevěného trámu, sednutí stěny

Vzlínající vlhkost pískovcové podezdívky, pískovcových stěn, vnitřních zděných stěn od pískovcových základových pásů
-

RB1 - degradace podstávkové a roubené konstrukce vlhkostí a dřevokazným hmyzem
-

Roubené stěny zasažené dřevokaznými houbami
-

Dřevěné podlahy zasažené dřevokaznými houbami
-

Oblasti, kde dle svědectví byly nalezeny plodnice dřevokazných hub
