VADY A PORUCHY

Zpracoval David Pálenský	Konzultant Ing. Radek Zigler, Ph.D.	Školní rok LS 2016/17	Fakulta stavební ČVUT
Předmět 124BAPC			
Úloha Výkresová dokumentace - zakreslení poruch a vad	Datum 3. 5. 2017	Měřítko 1:50	
Výkres Púdorys 2. NP	Formát A3	Číslo výkresu 2.02

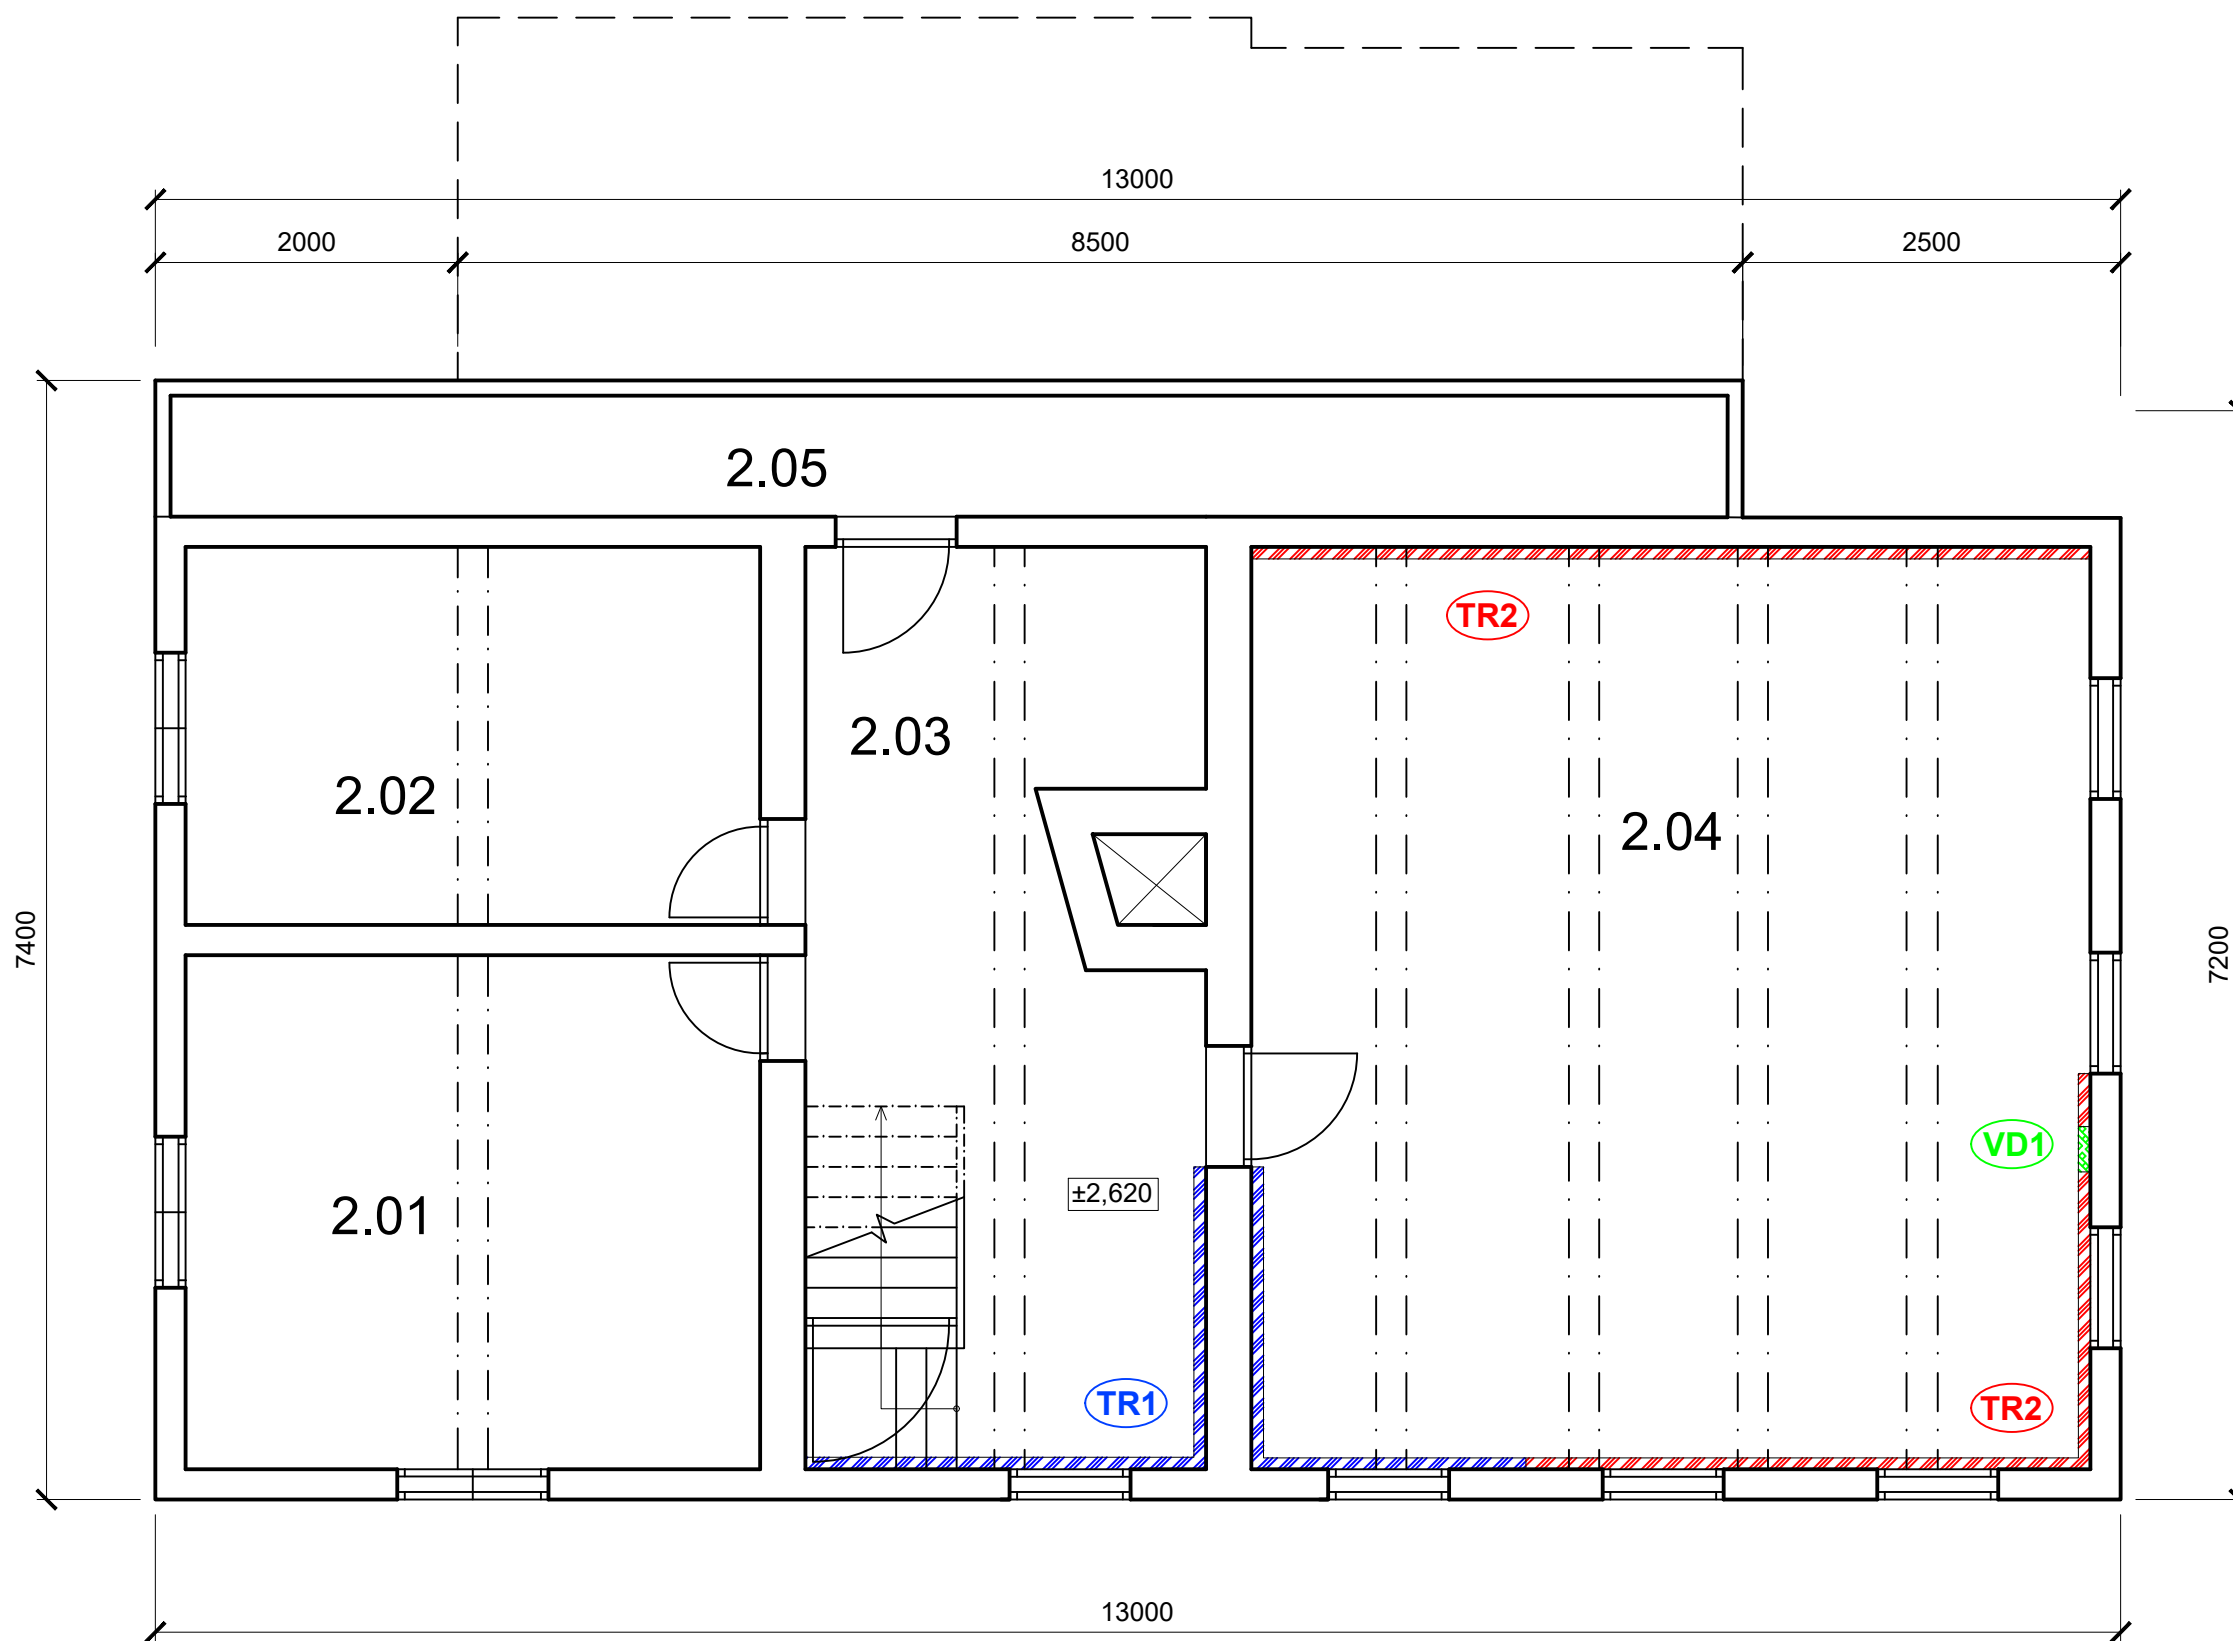
ozn.	specifikace
TR1	Množství širokých trhlin (svislých, šikmých, vodorovných) v omítkové vrstvě důsledkem svislého poklesu nosné roubené stěny v 1. NP a důsledkem napadení vodorovných a svislých roubených konstrukcí dřevokaznou houbou
TR2	Množství svislých, šikmých a vodorovných trhlin v omítkové vrstvě důsledkem degradace nosných roubených stěn 1. NP a podstávkové konstrukce 1. NP, dále pak degradací samotných hrázděných zdí v 2. NP
VD1	Značná plošná výduť omítkové vrstvy

Množství svislých, šikmých a vodorovných trhlin různě širokých v omítkové vrstvě hrázděné kce

Plošná výduť omítkové vrstvy
