**DIPLOMOVÁ PRÁCE**

**NÁVRH REKONSTRUKCE ZÁMKU V PETROVICÍCH U MILIČÍNA**

Název diplomové práce: <u>Průzkum a návrh rekonstrukce zámku Petrovice u Miličína</u>	
Název diplomové práce anglicky: <u>Structural analysis and reconstruction proposal of Petrovice by Miličín palace</u>	
Pokyny pro vypracování: Vypracujte zjednodušený stavebně technický průzkum objektu, proveďte hodnocení stavebně technického stavu jednotlivých konstrukcí, analýzu příčin poruch, vypracujte rámcový návrh nutných sanačních opatření a zpracujte zjednodušenou výkresovou dokumentaci.	
Seznam doporučené literatury: 1. Witzany, J. a kol: Sanace a rekonstrukce zděných budov I, Stavební informace, Praha 2005 2. Witzany, J. a kol: Sanace a rekonstrukce zděných budov – ochrana proti vlhkosti a radonu, Stavební informace, Praha 2006 3. Witzany, J. a kol: Rekonstrukce, poruchy a sanace betonových konstrukcí, Stavební informace, Praha 2004 4. Witzany, J., Čejka, T., Zigler, R.: Zděné valené klenbové konstrukce, Stavební ročenka 2006, Bratislava 2005 5. Witzany, J., Čejka, T., Zigler, R.: Stanovení zbytkové únosnosti existujících zděných konstrukcí, Stavební obzor 2008, roč. 17, č. 9, Praha 2008 6. Witzany, J., Čejka, T

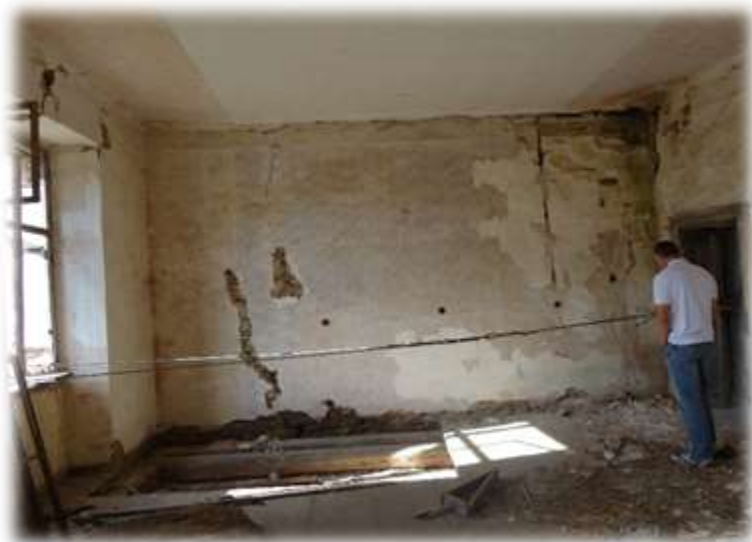
V druhém nadzemním podlaží v místnosti 2.13 je nataženo ocelové lano (*Obrázek 5*), které spíná bortící se svislé konstrukce. Ocelové lano je sepnuto mezi dřevěné sloupky, které jsou umístěny v severní části dveří a protilehlém jižním okenním otvoru.

Obrázek 5 – Ocelové spínací lano v místnosti 2.14

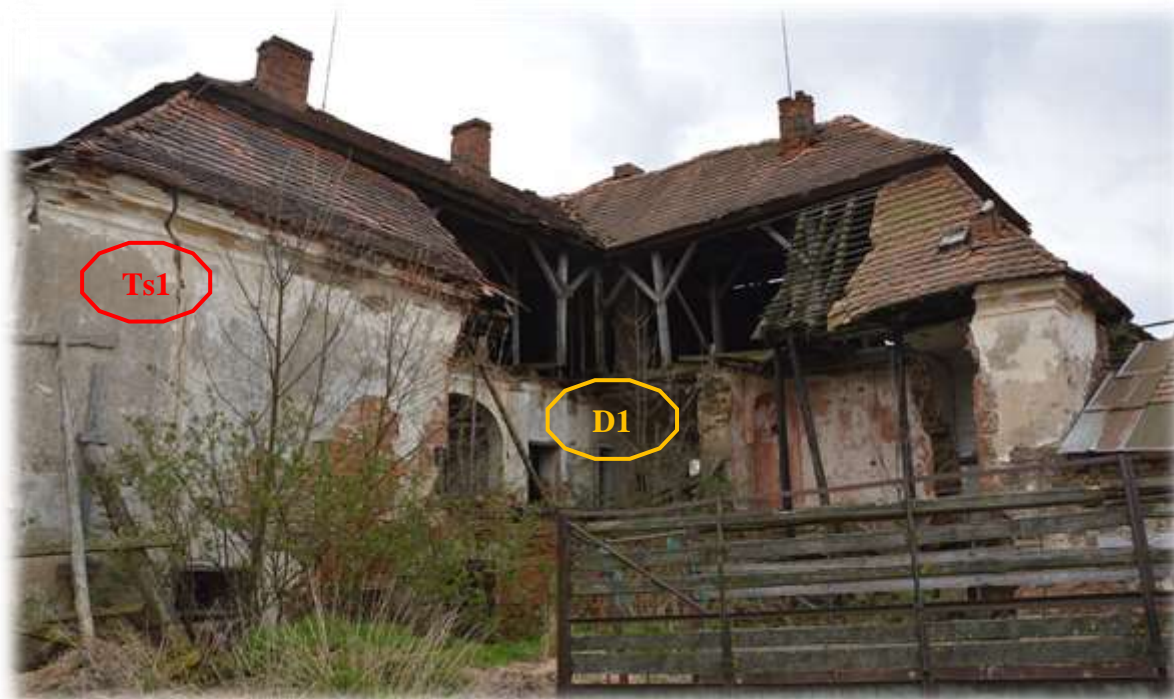
Dominantní tahová trhlina Ts1 se vyskytuje na západní obvodové zdi severního křídla zámku. Trhlina vybíhá ze shora římsy, kde má největší tloušťku. V prvním podlaží se její tloušťka zužuje. Obvodová zeď je v tomto místě podepřena dřevěnými vzpěrami (*Obrázek 27*).

Obrázek 27 - Trhlina Ts1 v obvodovém zdivu a destrukce zdiva ve vnitřním průčelí

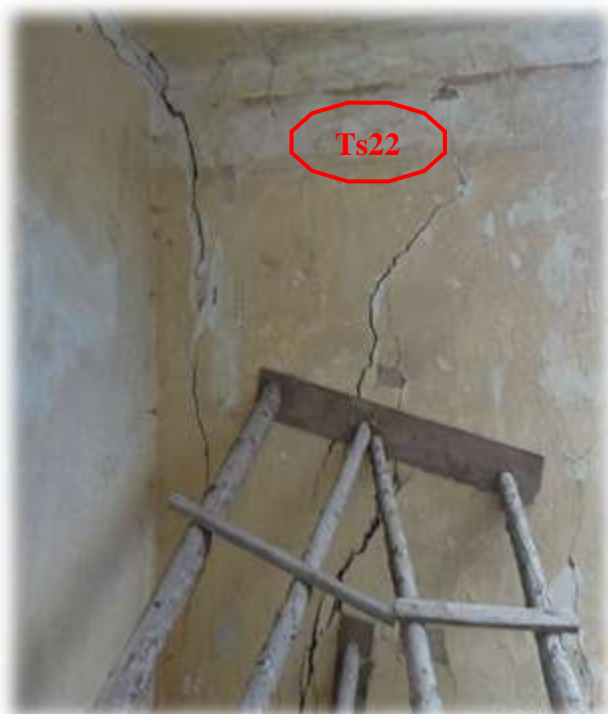
- 1.14 v otevřeném prostoru schodiště v západní stěně se vyskytuje shluk tahových trhlín Ts22, které znehodnocují stabilitu zdi. Ta je ve spodní části rozepřena a v horní části podepřena dřevěnými vzpěrami z důvodu možného rozpadu zdiva (*Obrázek 28*).

Obrázek 28 - Trhliny Ts22 v místě schodiště 1.14

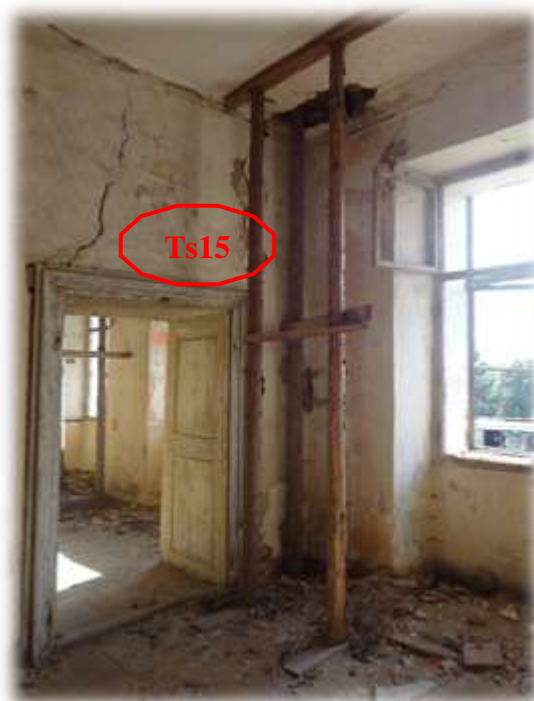
- 2.13 dochází v severovýchodním rohu místnosti k pomalé destrukci stěny. Zeď je ve velké míře porušena shlukem trhlín Ts16 (*Obrázek 29*). Svislá trhlina Ts17 v místnosti se vyskytuje v severní stěně v nadpraží dveří. Průchod těmito dveřmi jde do prázdna, jelikož sousední místnost 2.15 je v ruinách. Další tahové trhliny Ts18 a Ts19 v místnosti se vyskytují v západní obvodové konstrukci. Ts19 je možno vidět pod opadanou omítkou uprostřed zdi a trhlina Ts18 se tvoří v propadu stropní konstrukce a pokračuje směrem dolů k podlaze. V jižních nadokenních záklencích místnosti se nachází trhliny Ts20 a Ts21. Další svislé trhliny ve východní části zdi Ts15 se vyskytují v místech nadpraží dveří a

Obrázek 29 - Trhliny Ts15 v nadpraží místnosti 2.13

Obrázek 73 - Stehování trhliny Ts15

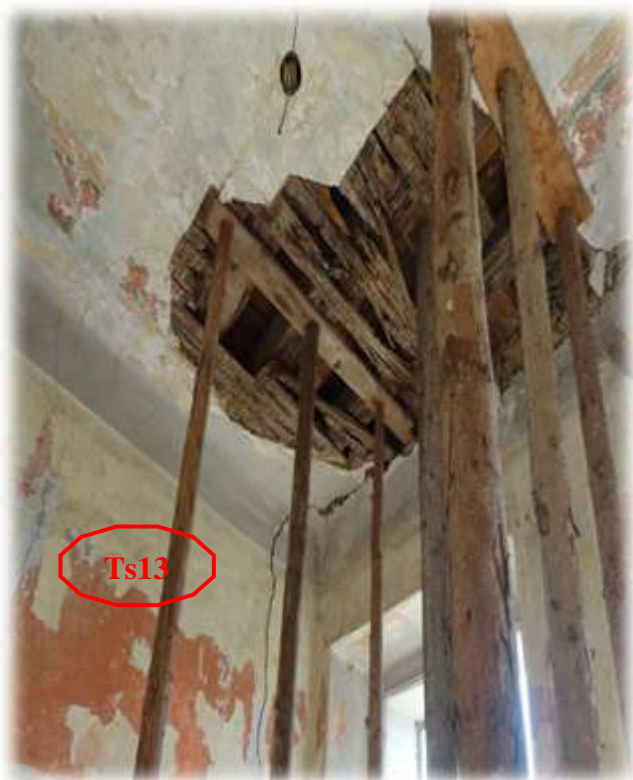
- 2.10, kde jsou svislé konstrukce porušeny trhlinami Ts13 a Ts14. Trhliny Ts14 se vyskytují v západní zdi. Jedna trhlina, která navazuje na trhlinu vodorovné konstrukce a druhá vytvořena v nadpraží dveří. Trhlina Ts13 porušuje východní svislou konstrukci, která navazuje na trhlinu ve stropní konstrukci (*Obrázek 30*).
- 2.09, kde je západní stěna porušena trhlinou Ts12. Ta pokračuje od trhliny vodorovné konstrukce svisle dolů po západní svislé konstrukci.
- 2.08, kde je porušena východní zeď trhlinou Ts11 vybíhající přibližně 1m od propadu stropní konstrukce.

Obrázek 30 - Trhlina Ts13 v místnosti 2.10

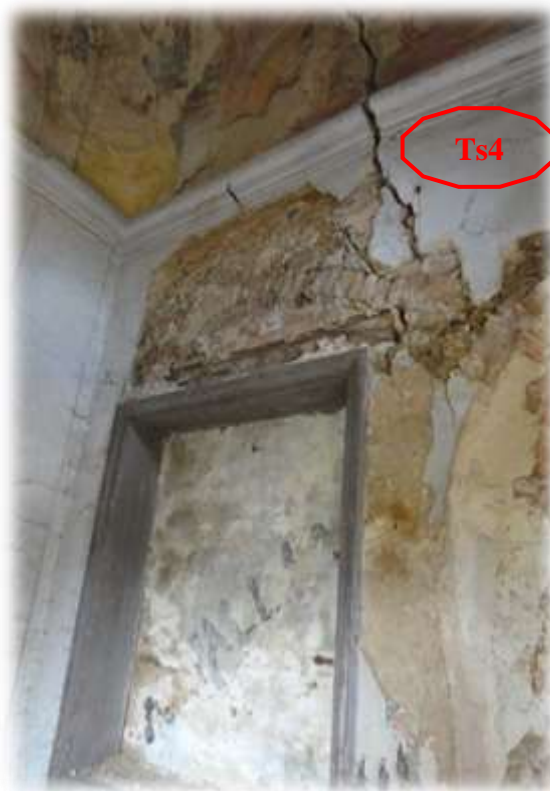
- 2.04 ve věži východní části zámku druhého nadzemního podlaží porušují svislé konstrukce dvě tahové trhliny Ts4 a Ts5, které vybíhají svisle dolů z míst klenby až ke svislé konstrukci věže (*Obrázek 31*).

Obrázek 31 - Trhlina Ts4 ve věži 2.04

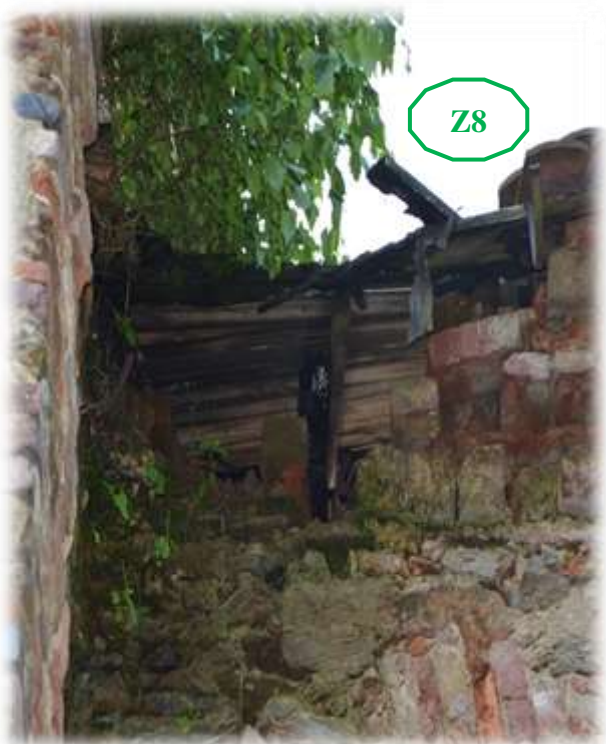
Obvodové zdivo je prorostlé mech a vyššími rostlinami Z8 na východním a Z7 na západním průčelí zámku (*Obrázek 32*).

Obrázek 32 - Mech a rostliny prorostlé zdívem

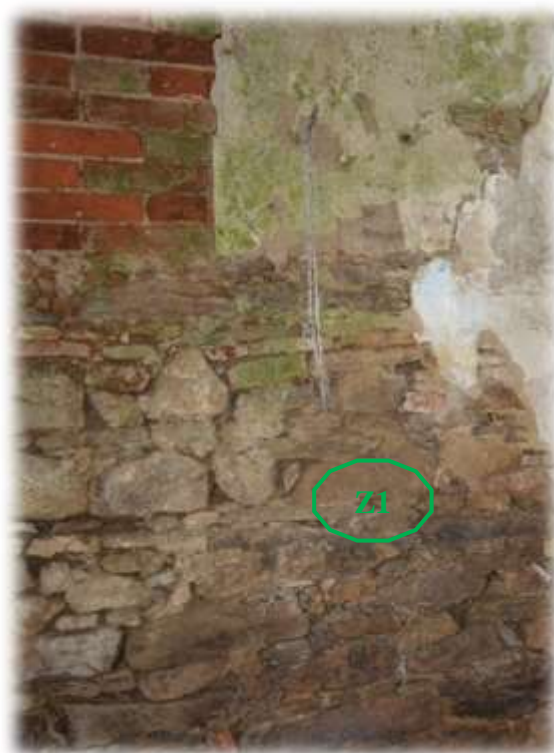
Obrázek 33 - Plíseň a opadaná omítka v místnosti 1.05

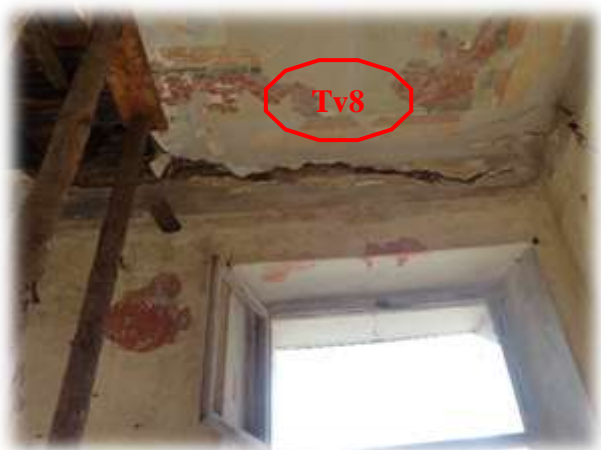
- 2.10 trhlina Tv8 probíhá taktéž v jižní části vodorovné konstrukce přes délku celé místnosti. (Obrázek 34).
- 2.13 má porušenou stropní konstrukci trhlinami Tv9, Tv10 a Tv11. Trhlina Tv9 v jihovýchodním rohu, probíhá od propadu stropní konstrukce P14 až ke dveřím, umístěné ve východní stěně. Další trhlina Tv10 se nachází na severní straně místnosti převážně v obloukovém záklenku v místě kamen. Třetí a poslední trhlina Tv11 v místnosti obkresluje západní stranu vodorovné konstrukce po celé její délce. Tloušťka trhliny nejbližší propadu P15 má širší tloušťku, s větší vzdáleností se její tloušťka snižuje (Obrázek 35).

Obrázek 34 - Trhlina Tv8 v místnosti 2.10

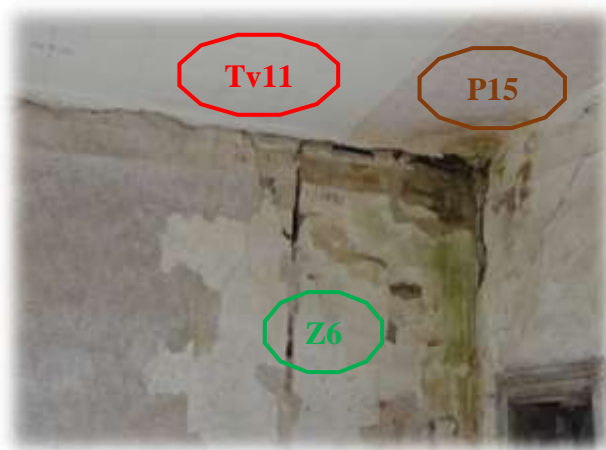
Obrázek 35 - Trhlina Tv11 a otvor P15 v místnosti 2.13

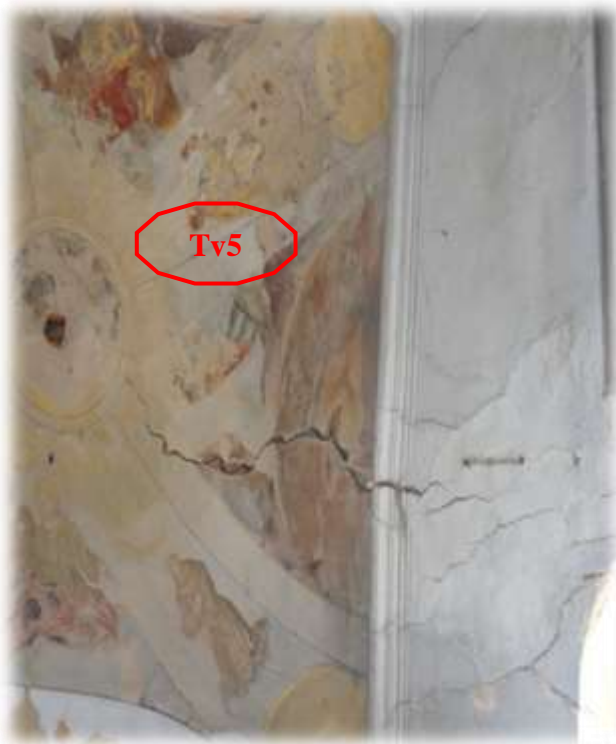
Obrázek 36 - Trhlina Tv5 ve věži 2.04

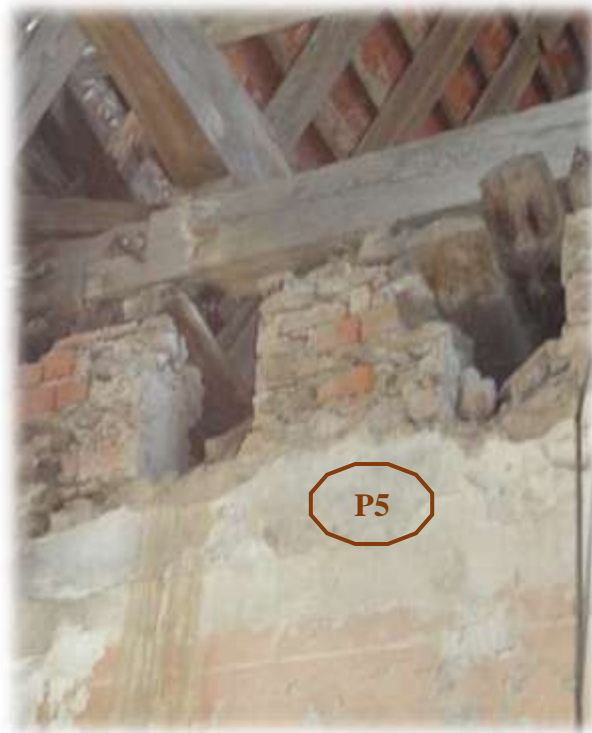
Obrázek 37 – Zřícení části stropní kce P5 v místnosti 2.05

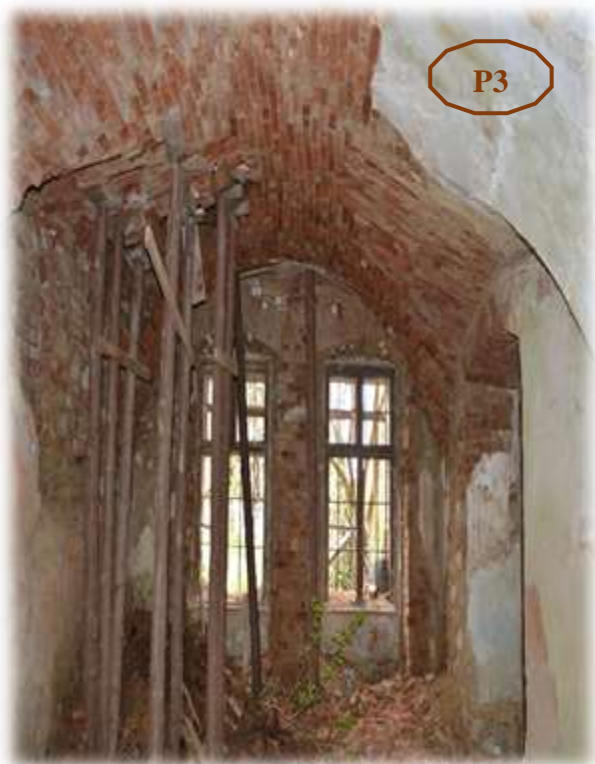
Obrázek 38 – Podepření klenby v místnosti 1.17

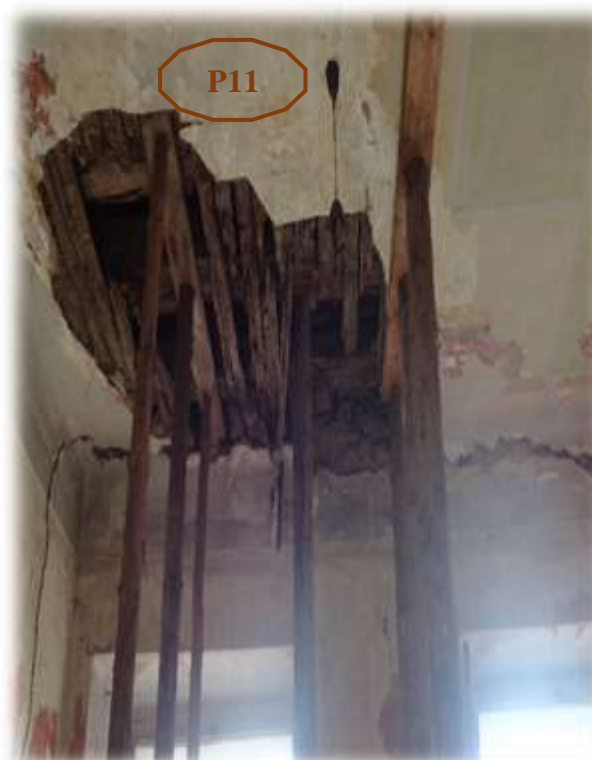
- 2.01 v severní části stropní konstrukci probíhá trhlina Tv2 po celé její délce. Ta pokračuje ve východní části, zhruba 2250 mm od severní stěny, kde končí nad dveřním otvorem. Místnost je havarijně zajištěna dřevěnými sloupky, které podpírají vodorovnou konstrukci.
- 2.03 se symetricky vyskytují trhliny Tv12 v severní části a Tv13 v jižní části stropu. Trhliny směřují od západní strany směrem dovnitř místnosti.
- 2.04 ve věži zámku způsobují poruchu klenby dvě trhliny Tv4 a Tv5 vyběhající symetricky ze severní a jižní části zdiva. (*Obrázek 36*).
- 2.08 se nachází trhlina Tv6 ve vodorovné konstrukci od otvoru P9, která pokračuje k svislé trhlíně Ts13 cca 1700 mm.
- 2.09 se ve vodorovné konstrukci vyskytuje trhlina Tv7, která vede podél jižní strany od otvoru P11 přes otvor P12 a končí ve svislé trhlíně Ts14. Její tloušťka je zhruba 20 mm (*Obrázek 39*).

Obrázek 39 - Propad stropní kce P11 v místnosti 2.09

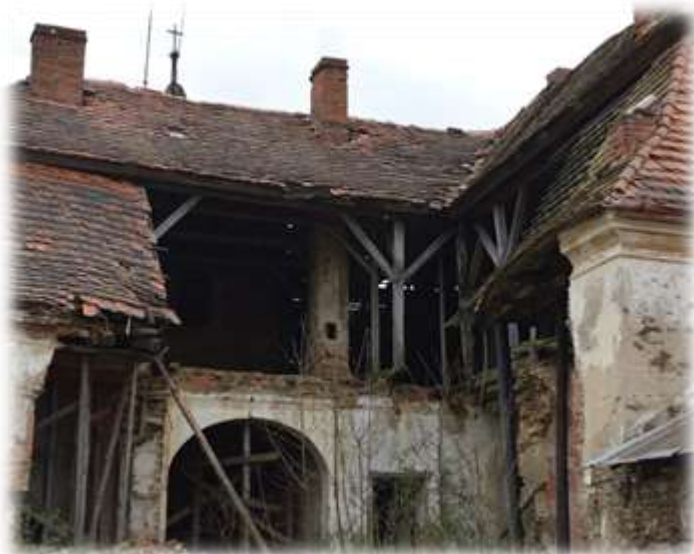
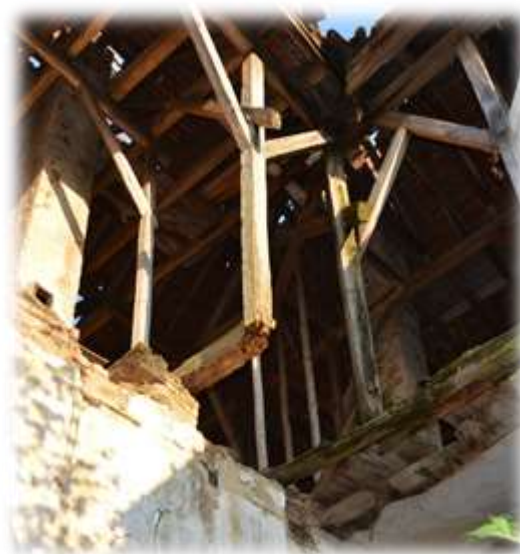
Spodní část střešní mansardové konstrukce, která je zřícena s destrukcí D1 obvodových zdí zámku (*Obrázek 40*). Zde je odkryt půdní prostor objektu. V těchto místech dochází k degradaci dřevěných vazných trámů a sloupků vlivem velké vlhkosti. Krajiní vazné trámy nad zřícenými místnostmi 2.12, 2.14 a 2.15 již uhnily a chybí, další řada vazných trámů pomalu uhnívá. Jejich nosnost se snižuje. Dva sloupky stojí na trámu pouze třetinou plochy jejich průřezu (*Obrázek 41*).

Obrázek 40 - Zřícení střešní konstrukce ve vnitřním průčelí zámku Obrázek 41 - Sloupek na uhnilém vazném trámu

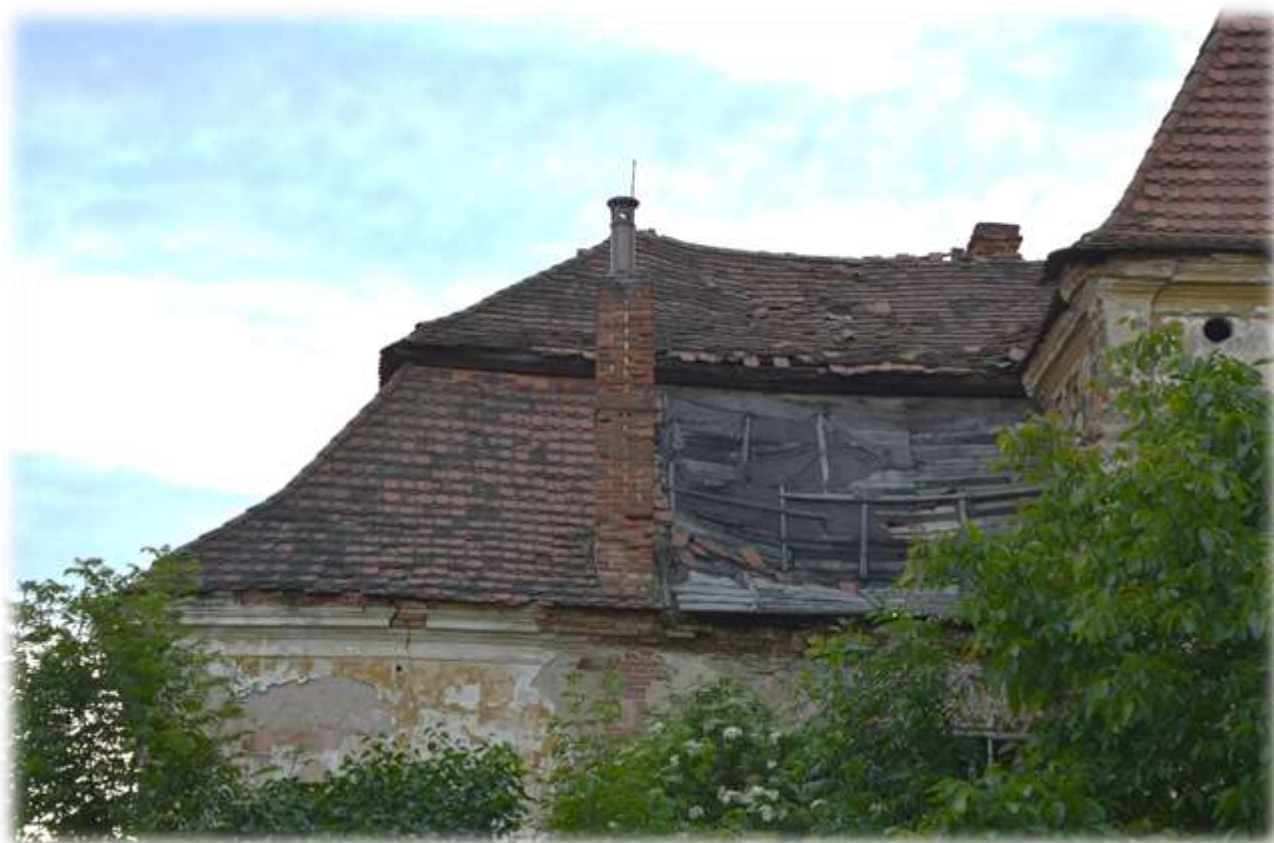
Obrázek 44 - Chybějící střešní krytina východní části jižního křídla zámku

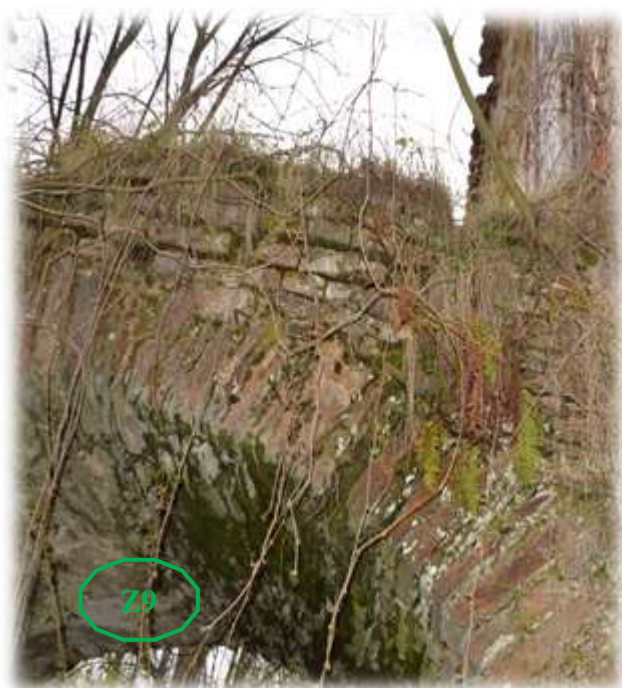
Severní venkovní schodiště na kamenném mostku je zarostlé mechem a trávou Z9. Porostem na schodišťových stupních se snižuje jejich výška a zhoršuje se tak přístup do budovy. Tlakem kořenů vyšších rostlin dochází k narušení vazby zdiva a snižování únosnosti. Při vlhkém počasí je nebezpečí uklouznutí. Chybí zde zábradlí (*Obrázek 45*).

Obrázek 45 - Prorostlý kamenný mostek

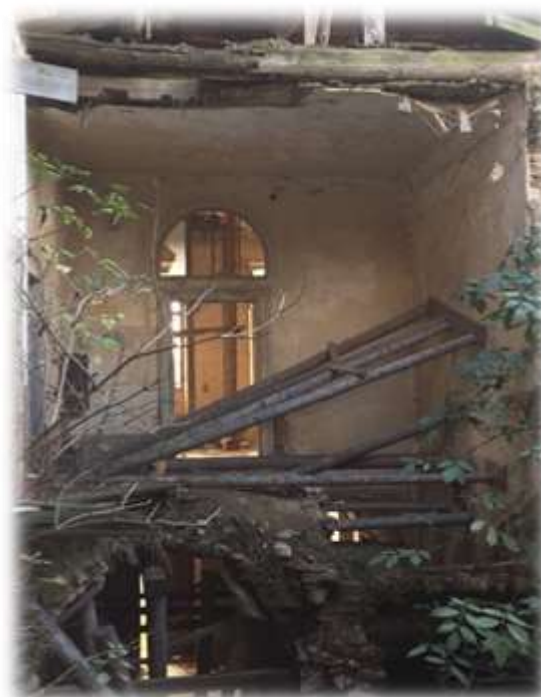
Jednoramenné vnitřní schodiště v místnosti 1.14 vede do druhého nadzemního podlaží do míst zřícené části zámku D1. Podesta schodiště, na kterou by se mělo vstoupit, je taktéž zřícena a s ní i tři poslední schodišťové stupně. Na stěnách se vyskytuje velké množství svislých tahových trhlin, které mají velkou tloušťku a hloubku. Staticky je schodišťový prostor zajištěn dřevěnými rozpěrami a v druhém nadzemním podlaží vzpěrami (*Obrázek 46*).

Obrázek 46 - Jednoramenné schodiště 1.14

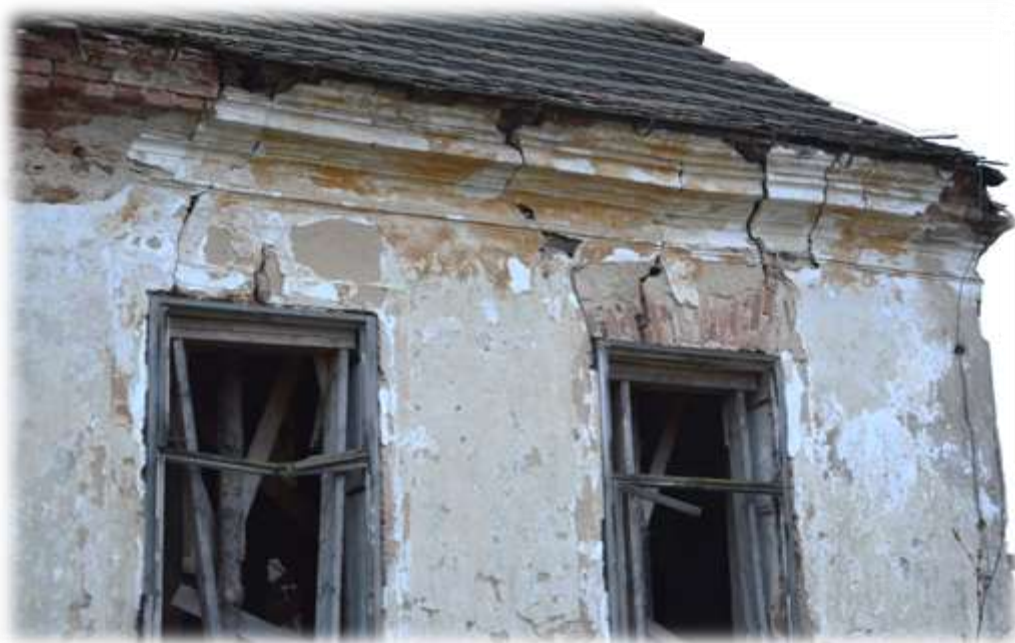
Okna jsou v zámku většinou vysklena, dřevěné rámy vymláčené či uhnílé. Místy okna zcela chybí. V druhém nadzemním podlaží je většina oken porušena v nadokenním otvoru trhlinou, která vybíhá až k římsě zámku (*Obrázek 47*).

Obrázek 47 - Prohnilé dřevěné okenní rámy a trhliny

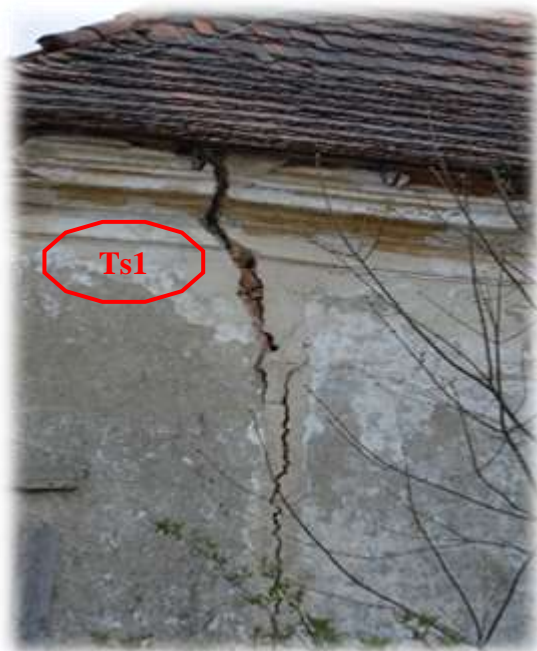
Jednou z příčin trhlin je hniloba dřevěného krovu, který ztrácí svou pevnost a jeho zatížení se přenáší do svislých konstrukcí. Stárnutí materiálu a zvýšená vlhkost snižují únosnost zdiva. Zvýšeným zatížením od krovu a snížením únosnosti zdiva vlivem vlhkosti působí na svislé zdivo, které degraduje a dochází ke vzniku trhlin. Takto vzniklé trhliny se vyskytují zejména v druhém nadzemním podlaží.

Obrázek 49 – Tahová trhлина Ts1

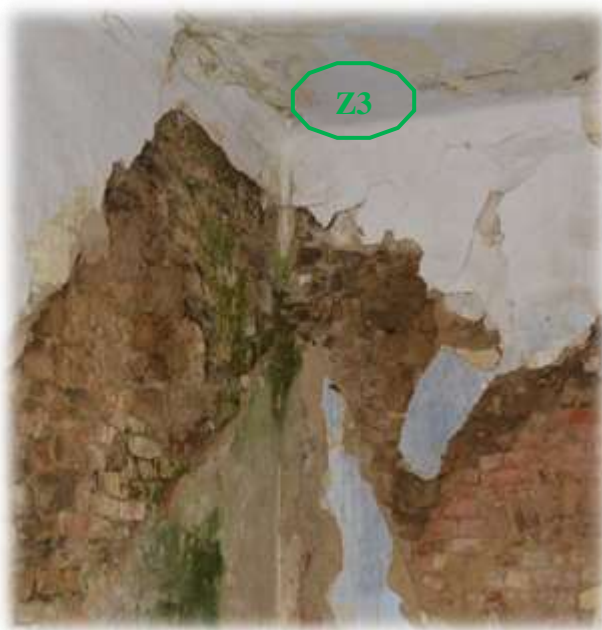
Obrázek 50 - Plíseň a opadaná omítka v místnosti 1.17

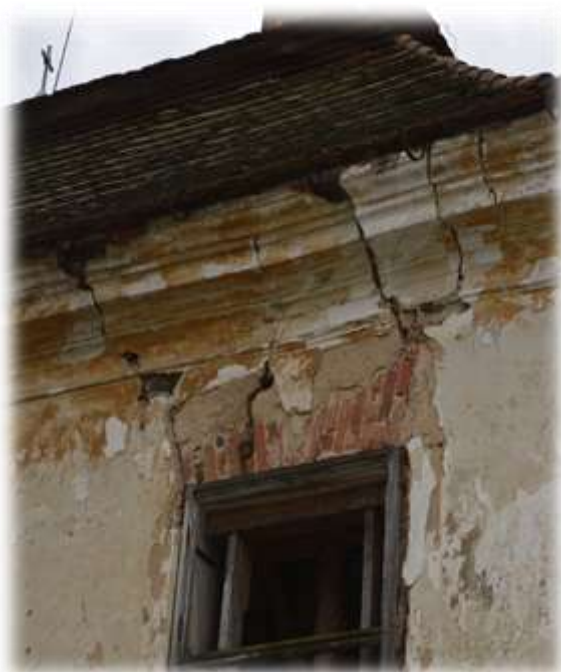
Obrázek 51 - Tahové trhliny na římse

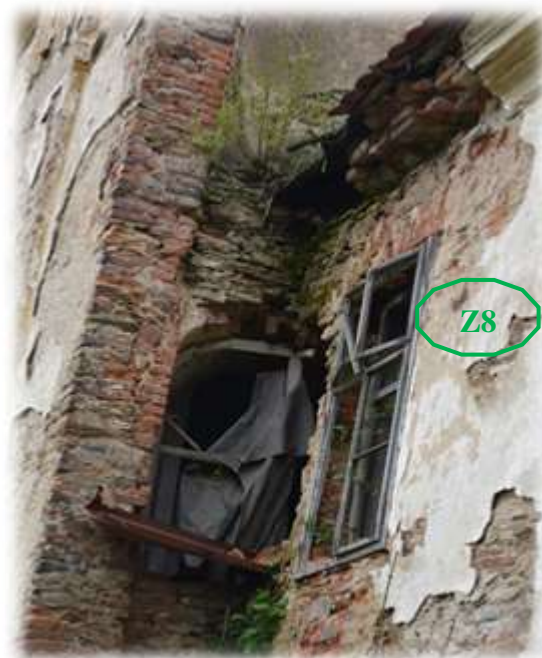
Na východním a západním průčelí je obvodové zdivo prorostlé rostlinami. Rostliny pronikají do zdiva omítkou nebo maltou. Kořeny porostu porušují svislé konstrukce tlakem (*Obrázek 52*).

Obrázek 52 - Obvodové zdivo porušeno rostlinami

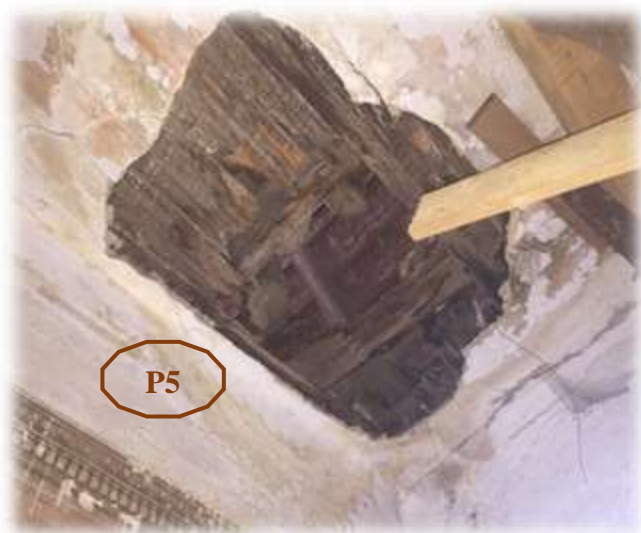
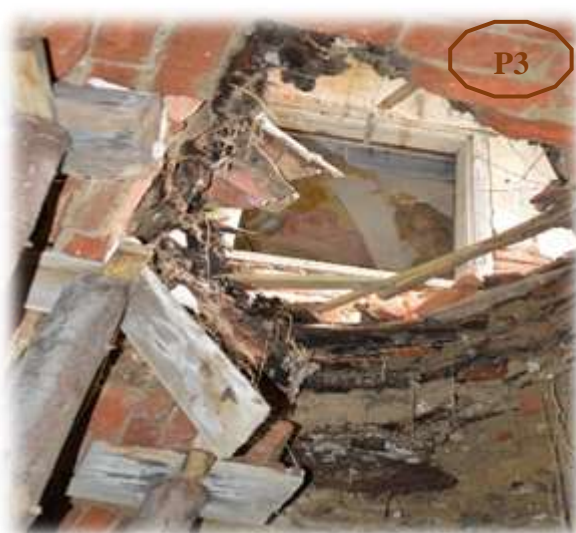
K zajištění vodorovných konstrukcí došlo v letech 2005-2009, kdy byly stropy v místnostech podepřeny dřevěnými sloupky. To však nezabraňuje dalšímu šíření těchto poruch.

Obrázek 53 - Porucha stropní konstrukce v místnosti 2.02    Obrázek 54 – Propad P3 klenby v místnosti 1.07

V místnosti 1.07, kde se nachází otvor v klenbě a trhliny Tv3, se bude sanovat zesílením pomocí skořepiny. Klenba se opět nejprve staticky zajistí. Odstraní se záklop, zásyp a povaly a očistí se rub klenby. Otvor se ošetří plombováním. Postup sanace je popsán v předešlém odstavci porušených cihel v klenbě. Maltový potěr a spáry vyplněné maltou na rubu klenby se vyhloubí do 10 – 15 mm. Přibližně do každé druhé spáry cihel klenby se vyvrtají otvory do 2/3 její hloubky, do kterých se vloží ocelové kotvy. Kotvy jsou vytvořeny z kari sítě o tloušťce 8mm do tvaru T. Po té se otvory vyplní epoxidovou maltou. Do zdi se osadí trny, na které se kotví patní žebro do výšky hrubé podlahy. Na rub klenby se následně uloží skořepina tvořena KARI sítí a 80 mm vrstvou betonu. Nejprve se položí KARI síť, ke které se přiřadluje výztuž osazena ve spárách a následně se stříká vrstva betonu (Obrázek 77). Po vytvrdnutí se mohou odstranit podpěry, které staticky zajišťují klenbu. [3]

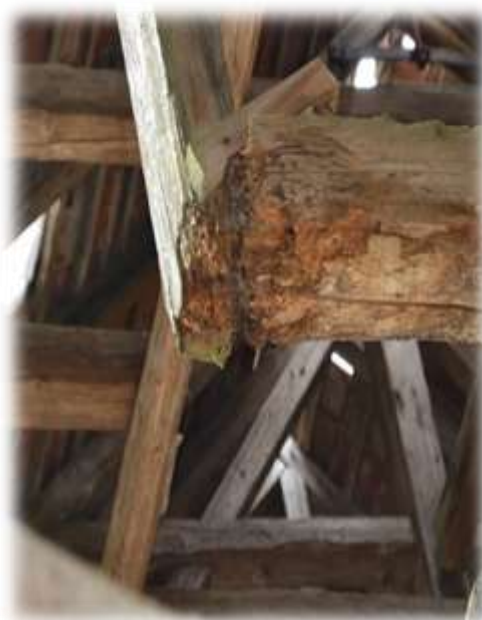
Zbylé části krovu jsou v místech propadu D1 a D2 vystaveny přímému působení klimatickým vlivům. Z části jsou napadeny hnilobou a pomalu degradují dál (Obrázek 55,56).

Obrázek 55 - Hniloba dřevěného vazného trámu

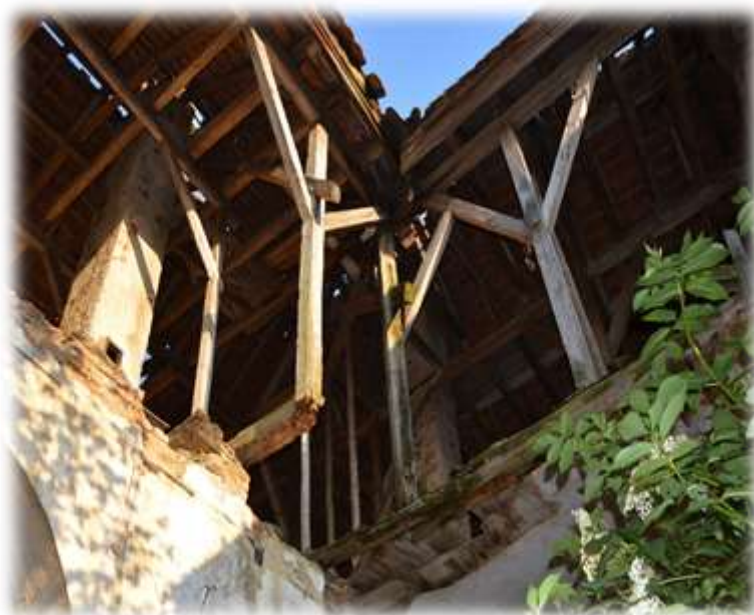
Obrázek 56 - Hniloba vazného trámu a sloupku v místě zřícení severozápadního průčelí

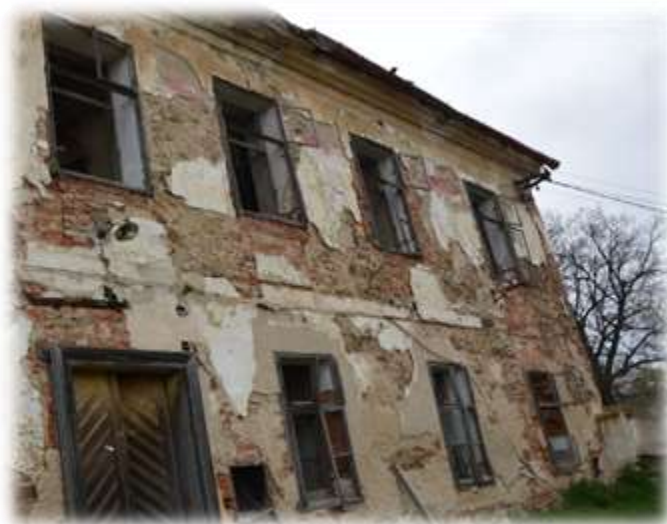
Téměř všechna okna a nadsvětlíky dveří jsou vyskleny. Dřevěné rámy oken jsou většinou prohnilé. (Obrázek 57). Poškozeny jsou především srážkami, větrem a možným vandalismem. V prvním nadzemním podlaží jsou dřevěné zárubně dveří a rámy oken napadeny hnilobou z důvodu vztlínající vlhkosti a vandalismem (Obrázek 58).

Obrázek 57 - Výplně otvorů objektu

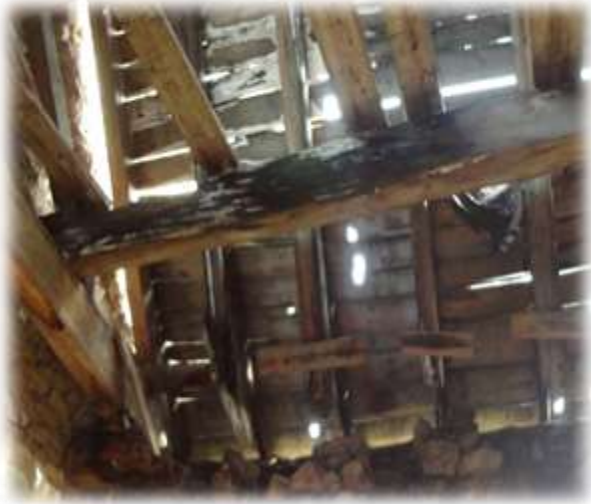
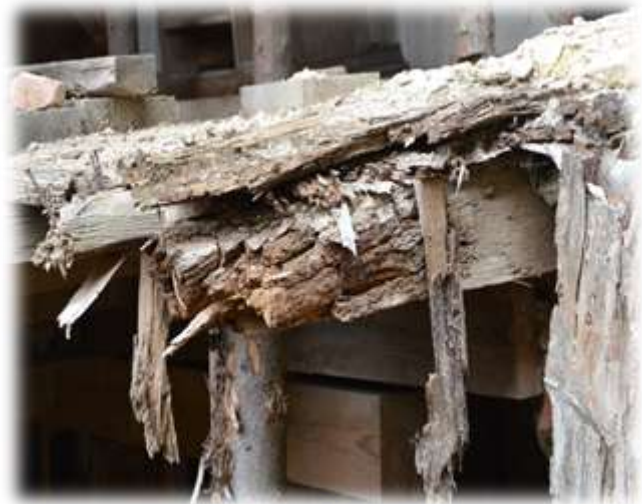
V objektu jsou napadeny dřevěné konstrukce nejspíše tesaříkem krovovým. Samičky tesaříků nakladou až 300 vajíček do dřeva do hloubky 20 – 30 mm. Z vajíček se vylíhnou larvy, které uvnitř dřevěné konstrukce vykusují cestičky. Na povrchu není napadení hmyzem poznat. Larvy takto porušují dřevěnou konstrukci až do úplného rozpadu. [10]

**Obrázek 68 – Dřevěný trám napaden koniforou sklepní Obrázek 69 - Napadení trámu dřevokazným hmyzem**
