**Vyhodnocování kvality BOZP při výstavbě Českého
institutu informatiky, robotiky a kybernetiky v Praze**

Název bakalářské práce: Vyhodnocování kvality BOZP při výstavbě Českého institutu informatiky, robotiky a kybernetiky v Praze

Vyhodnocování kvality BOZP při výstavbě Českého institutu informatiky, robotiky a kybernetiky v Praze

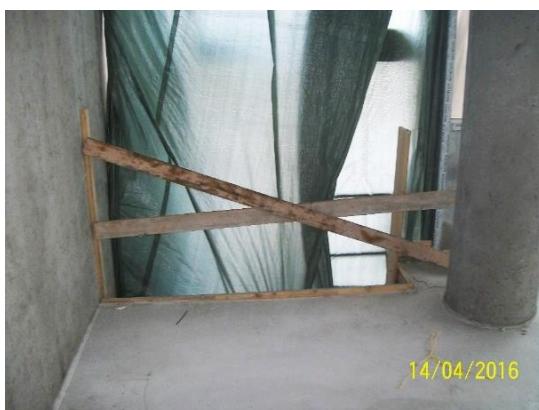
Obrázek 20 – budova A – špatná konstrukce zábradlí – není dostatečně vysoké a únosné, chybí okopová lišta (archiv autora)

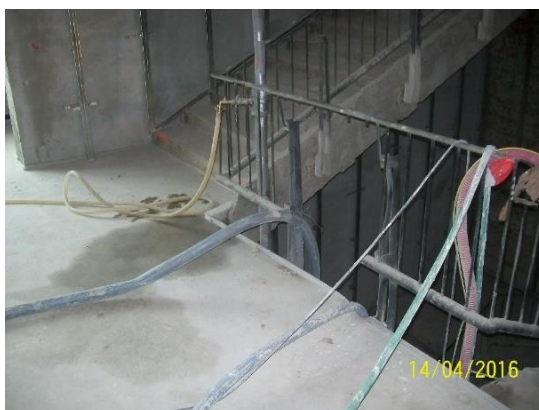
Obrázek 22 – budova B – špatná konstrukce zábradlí – není dost. únosné, chybí středový prvek a okopová lišta (archiv autora)

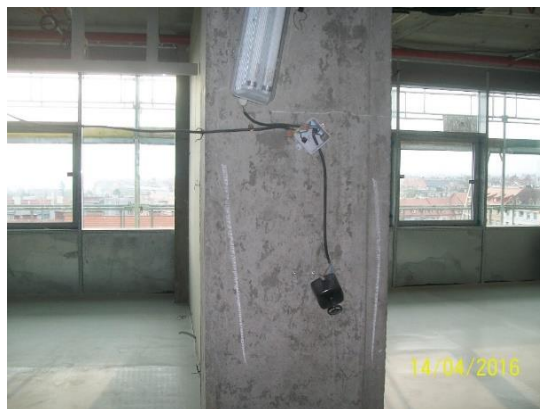
Obrázek 27 – budova B – elektrické zařízení je ve nevhovujícím stavu (Archiv autora)

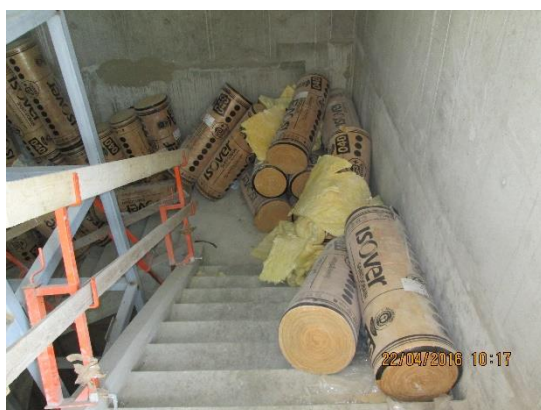
Pasportizace	Skladování a manipulace s materiálem
Zjištěná závada	Lehký materiál není správně zajištěn (není zamezeno jeho odlétnutí), nepořádek na staveništi, špatné skladování materiálu
Porušený předpis	NV 591/2006 Sb., Příl. 3, část I., bod 1., NV 101/2005 Sb., §3, odst.3., písmeno a)

Obrázek 30 – budova A – nepořádek na stavbě, špatné skladování materiálu (Archiv autora)

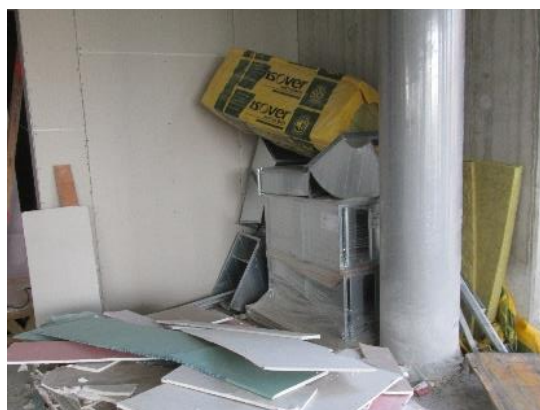
Obrázek 31 – budova A – nepořádek na stavbě, špatné skladování materiálu (Archiv autora)

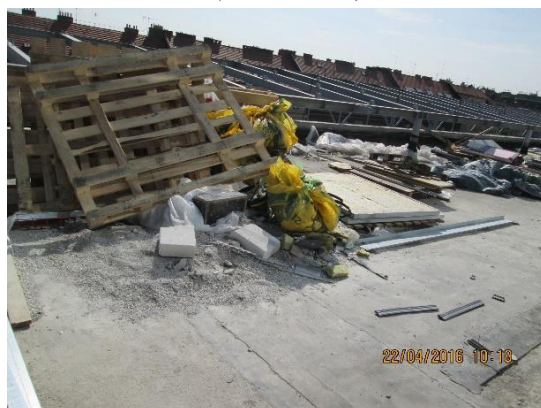
Obrázek 32 – budova B – nezabezpeč. lehký materiál proti odlétnutí, nepořádek na stavbě, špatné skladování materiálu (Archiv autora)

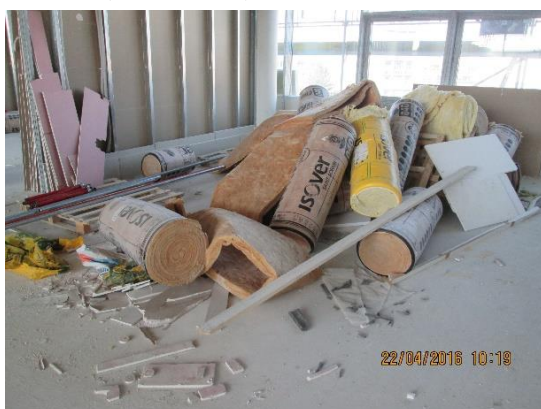
Obrázek 34 – budova B – nepořádek na stavbě, špatné skladování materiálu (Archiv autora)

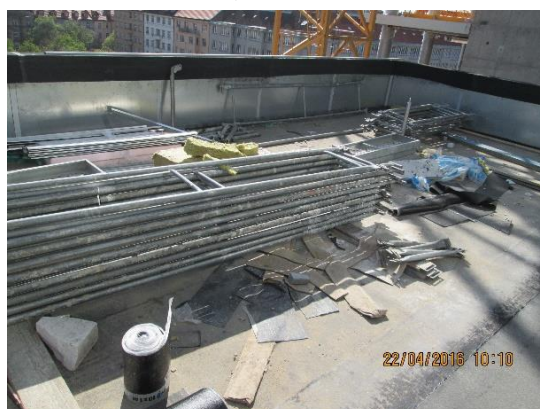
Obrázek 35 - budova B – nezabezpečený lehký materiál proti odlétnutí, nepořádek na stavbě, špatné skladování materiálu (Archiv autora)

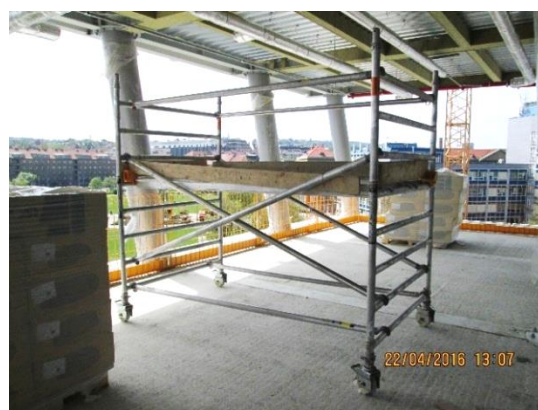
Obrázek 37 – budova A – špatná konstrukce lešení – nízké zábradlí (archiv autora)

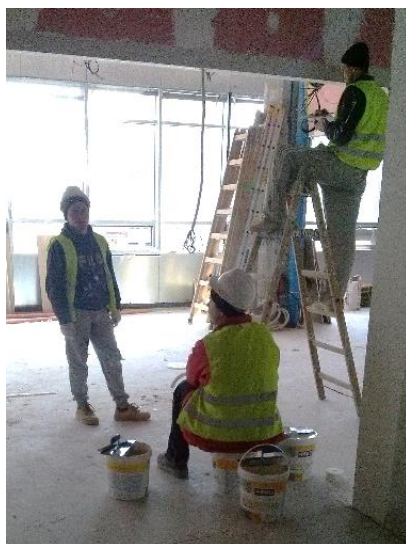
Obrázek 44 – budova B – špatné užívání dvojitého žebříku - pracovník nestojí čelně k žebříku a nedodržuje bezpečnou vzdálenost od horní hrany, nestabilní konstrukce žebříku, pracovník nepoužívá OOPP – pracovní helmu (archiv autora)

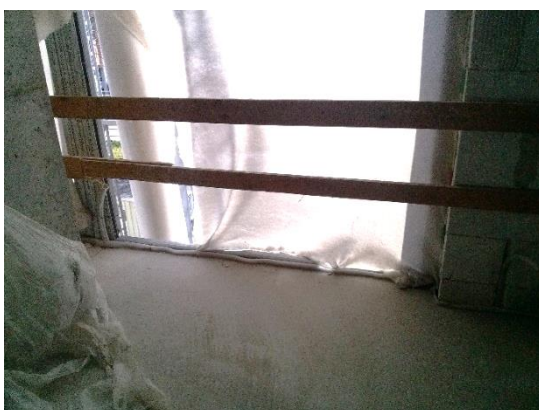
Obrázek 48 – budova B – špatná konstrukce zábradlí – není dost. únosné, nemá dostatečnou výšku, chybí okopová lišta (archiv autora)

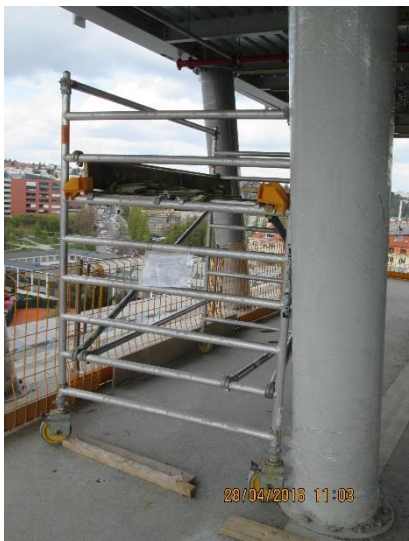
Pasportizace	Pád z výšky nebo do hloubky
Zjištěná závada	Špatné konstrukce lešení – nedostatečně pevná konstrukce, zábradlí nemá výšku 1,1 m, mezi madlem zábradlí a okop. lištou chybí středová tyč, chybí okopová lišta výšky 150 mm (lešení neurčené k použití není označeno cedulkou – NEPOUŽÍVAT)
Porušený předpis	Příloha k NV č. 362/2005 Sb., část X. a část VII., bod 5.

Obrázek 58 – budova A – špatná konstrukce lešení – nízké zábradlí a okopová lišta (archiv autora)

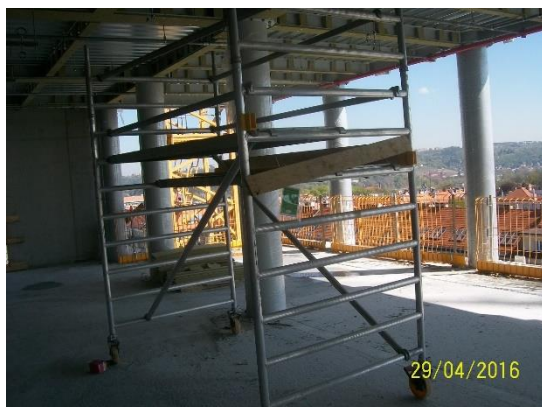
Obrázek 60 – budova A – špatná konstr. lešení – nízké zábradlí a okopová lišta (archiv autora)

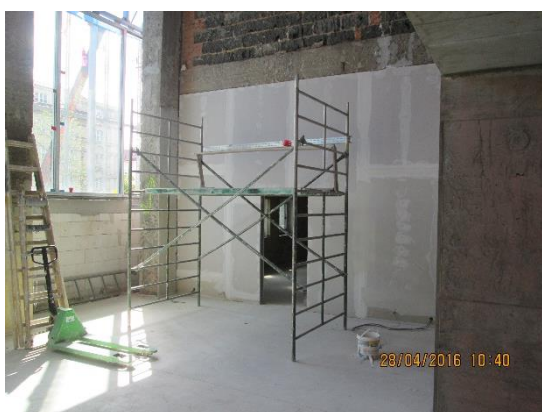
Obrázek 62 – budova B – špatná konstrukce lešení – chybí zábradlí, středový prvek a okopová lišta (archiv autora)

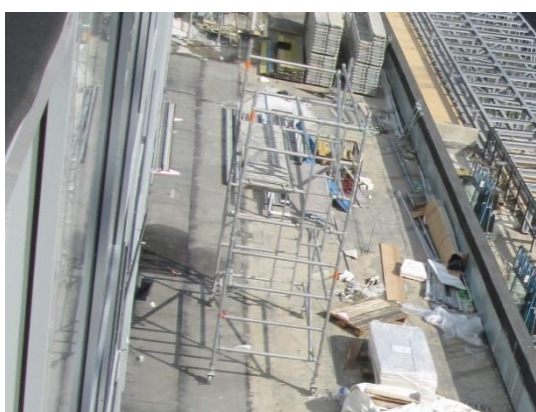
Obrázek 63 – budova B – špatná konstrukce lešení – nízké zábradlí, chybí středový prvek a okopová lišta (archiv autora)

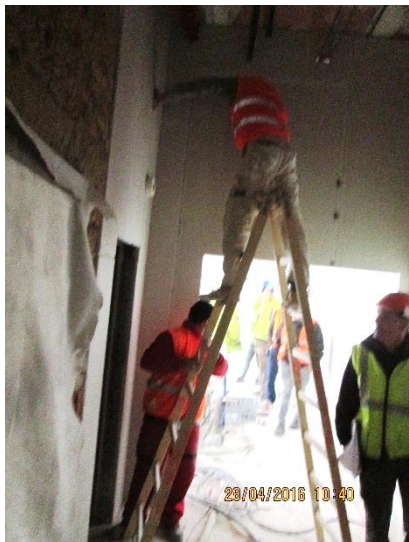
Pasportizace	Pád z výšky nebo do hloubky Osobní ochranné pracovní pomůcky
Zjištěná závada	Špatné používání žebříku - pracovníci nestojí čelně k žebříku, nedodrží bezpeč. vzdálenost od horního konce (dvojitý žebřík min. 0,5 m), konstrukce žebříku není stabilní, pracovníci na žebřících nepoužívají OOPP
Porušený předpis	Příloha k NV č. 362/2005 Sb., část III., bod 7. NV č. 495/2001 Sb.

Obrázek 64 – budova B – špatné užívání dvojitého žebříku - pracovník nestojí čelně k žebříku a nedodrží bezpečnou vzdálenost od horní hrany, nestabilní konstrukce žebříku (archiv autora)

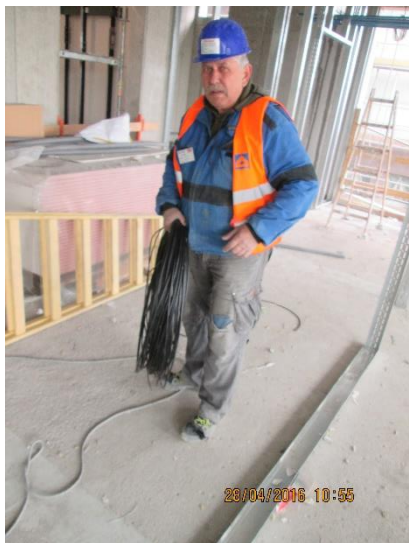
Pasportizace	Osobní ochranné pracovní pomůcky
Zjištěná závada	Pracovníci nepoužívají OOPP
Porušený předpis	NV č. 495/2001 Sb.

Obrázek 65 – budova A – Pracovníci nepoužívají OOPP - nevhodná obuv (archiv autora)

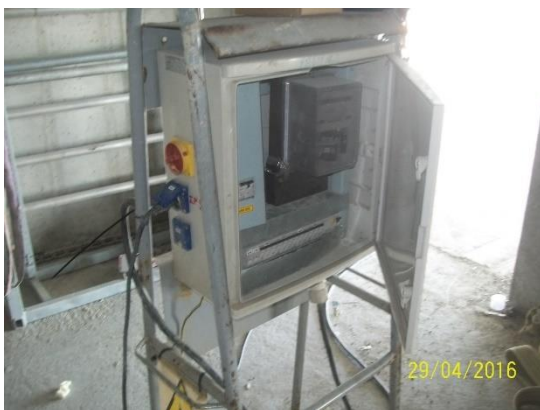
Pasportizace	Zařízení pro rozvod energie
Zjištěná závada	Dočasná elektrická zařízení nesplňují normové požadavky, trvale zapojená elektrická zařízení nejsou zabezpečena proti neoprávněné manipulaci, na stavbě se vyskytují špatně opravené kabely
Porušený předpis	NV č. 591/2006 Sb., Příl. 1, část II., bod 2.

Obrázek 74 – budova B - špatně zapojené elektrické vedení – nejsou uzavřena dvířka i rozvaděče, tudíž není zabezpečeno proti neoprávněné manipulaci (Archiv autora)

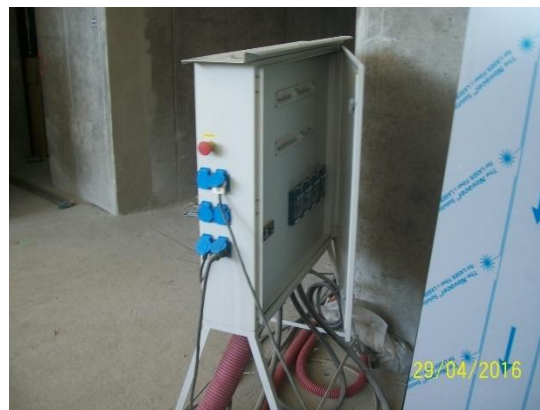
Obrázek 75 – budova B - - špatně zapojené elektrické vedení – nejsou uzavřena dvířka i rozvaděče, tudíž není zabezpečeno proti neoprávněné manipulaci (Archiv autora)

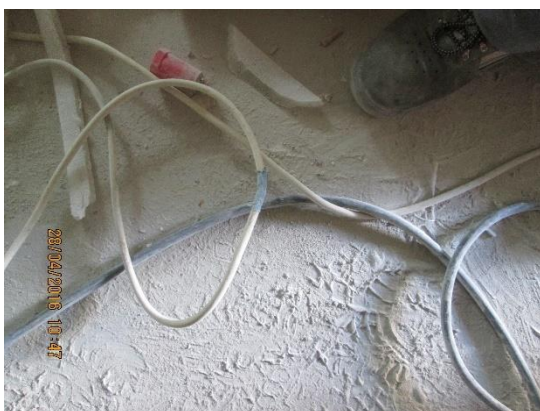
Obrázek 76 – budova B – špatně provedená oprava kabelu (Archiv autora)

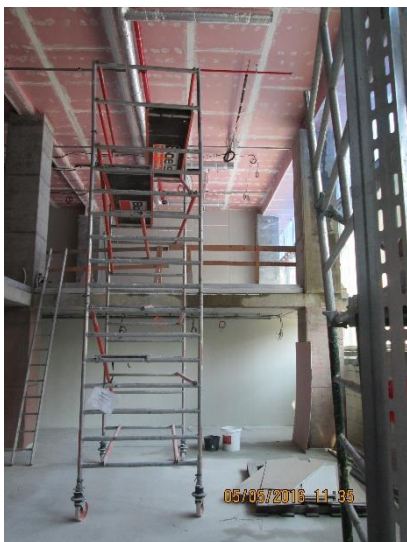
Pasportizace	Pád z výšky nebo do hloubky Osobní ochranné pracovní pomůcky
Zjištěná závada	Špatná konstrukce lešení – nedostatečně pevná konstrukce, zábradlí nemá výšku 1,1 m, mezi madlem zábradlí a okop. lištou chybí zajištění proti pádu, chybí okopová lišta výšky 150 mm (lešení určené k použití není označeno cedulkou – NEPOUŽÍVAT), pracovníci na lešení nepoužívají OOPP
Porušený předpis	Příloha k NV č. 362/2005 Sb., část X. a část VII., bod 5. NV č. 495/2001 Sb.

Obrázek 83 – budova B – špatná konstrukce lešení – nízké zábradlí, chybí středový prvek a okopová lišta (archiv autora)

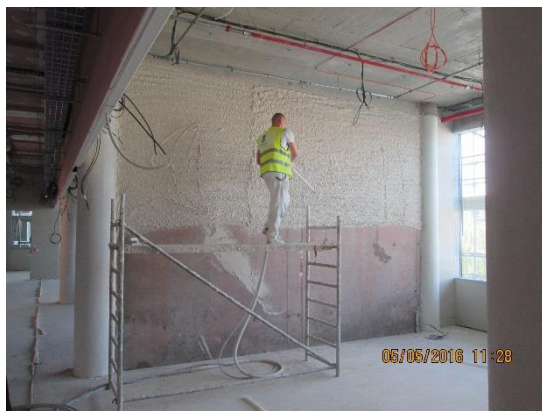
Obrázek 85 – budova A – špatná konstrukce lešení – chybí zábradlí, chybí středový prvek a okopová lišta, pracovník na lešení nepoužívá OOPP (archiv autora)

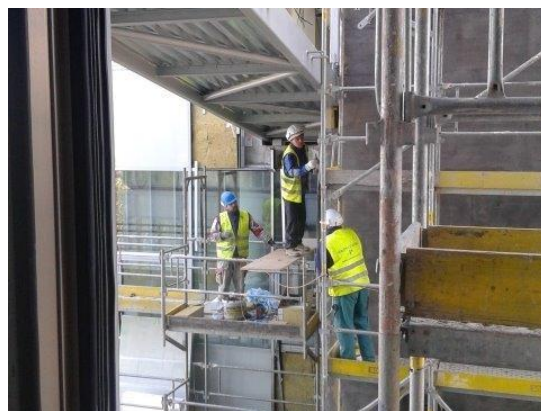
Obrázek 86 – budova B – pracovníci nevhodně užívají fasádní lešení – použ. Nevhod. konstrukci k vyvýšení pracoviště (archiv autora)

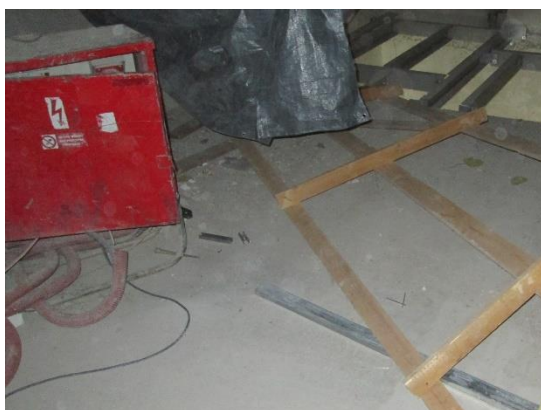
Pasportizace	Zařízení pro rozvod energie
Zjištěná závada	Dočasná elektrická zařízení nesplňují normové požadavky, trvale zapojená elektrická zařízení nejsou zabezpečena proti neoprávněné manipulaci
Porušený předpis	NV č. 591/2006 Sb., Příl. 1, část II., bod 2.

Obrázek 91 – budova B - špatně zapojené elektrické vedení – nejsou uzavřena dvířka i rozvaděče, tudíž není zabezpečeno proti neoprávněné manipulaci (Archiv autora)

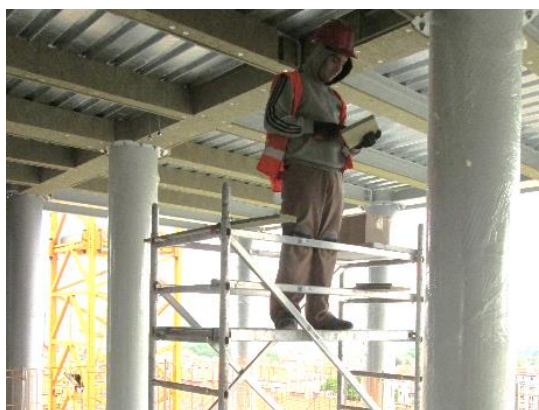
Obrázek 102 – budova A – špatná konstrukce lešení – nízké zábradlí, chybí okopová lišta (archiv autora)

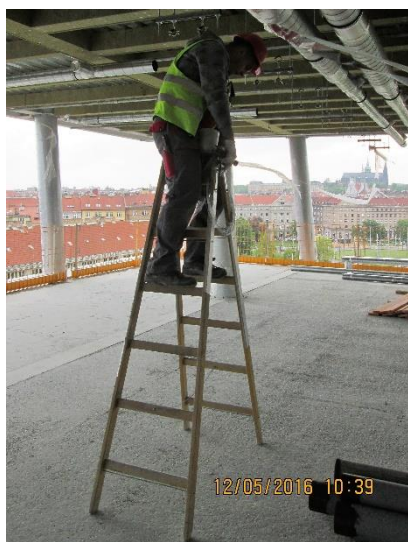
Pasportizace	Pád z výšky nebo do hloubky Osobní ochranné pracovní pomůcky
Zjištěná závada	Špatné používání žebříku - pracovníci nestojí čelně k žebříku, nedodržují bezpeč. vzdálenost od horního konce (jednoduchý žebřík min. 0,8 m, dvojitý žebřík min. 0,5 m), provádění na žebříku těžké práce, konstrukce žebříku není stabilní, pracovníci na žebřících nepoužívají OOPP
Porušený předpis	Příloha k NV č. 362/2005 Sb., část III., bod 7. NV č. 495/2001 Sb.

Obrázek 104 – budova A – špatné užívání dvojitého žebříku (archiv autora)

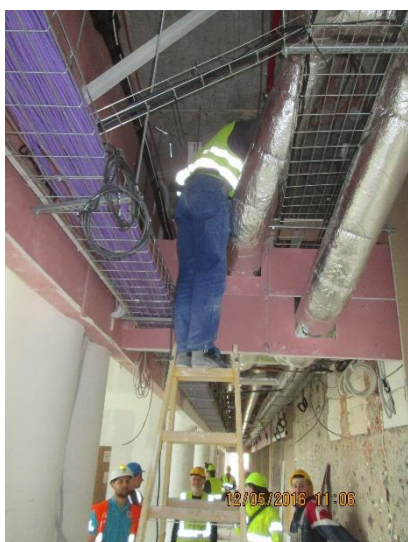
Obrázek 106 – budova B – špatné užívání dvojitého žebříku (archiv autora)

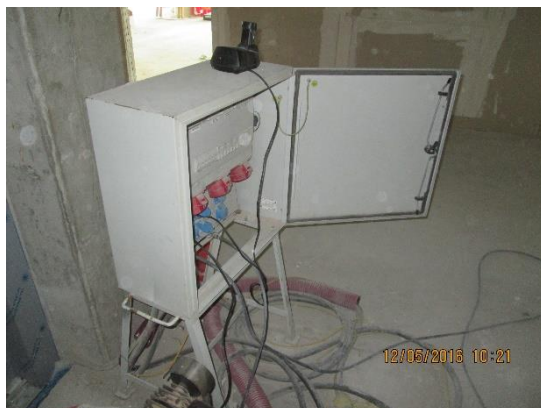
Paspportizace	Zařízení pro rozvod energie
Zjištěná závada	Dočasná elektrická zařízení nespĺňují normové požadavky, trvale zapojená elektrická zařízení nejsou zabezpečena proti neoprávněné manipulaci, na stavbě se vyskytují špatně opravené kabely a prodlužovací kabely určené do domácnosti
Porušený předpis	NV č. 591/2006 Sb., Příl. 1, část II., bod 2.

Obrázek 118 – budova B - špatně zapojené elektrické vedení – nejsou uzavřena dvířka i rozvaděče, tudíž není zabezpečeno proti neoprávněné manipulaci (Archiv autora)

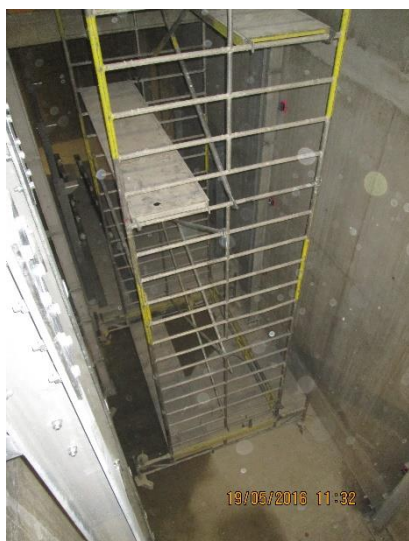
Obrázek 128 – budova A – špatná konstrukce lešení – chybí zábradlí, středový prvek a okopová lišta (archiv autora)

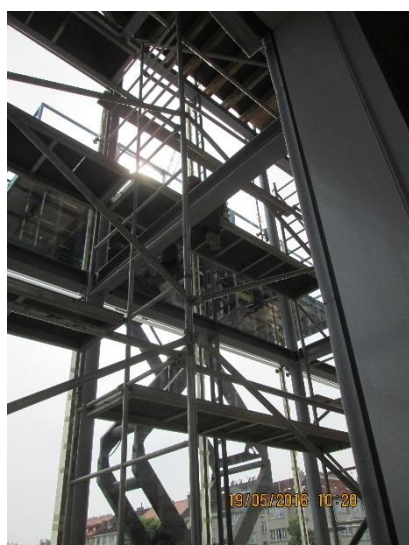
Obrázek 130 – budova A – špatná konstrukce lešení – chybí zábradlí, středový prvek a okopová lišta (archiv autora)

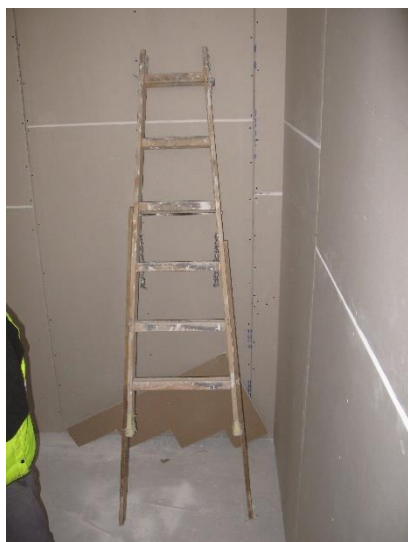
Obrázek 132 – budova A – špatná konstrukce žebříku – nestabilní, není dost. únosný (Archiv autora)

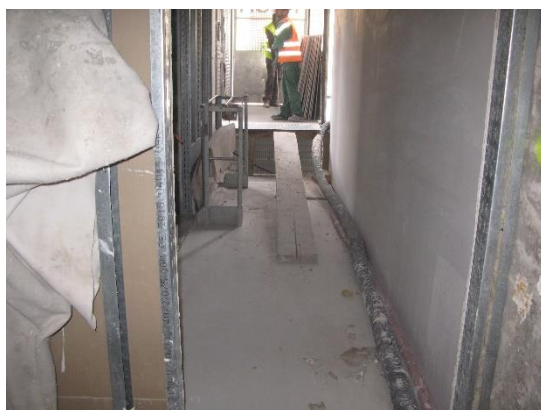
Obrázek 134 – budova B – špatně zvolená konstrukce pro vyvýšení plochy ke vstupu do výtahu – nestabilní, není dost. únosná (Archiv autora)

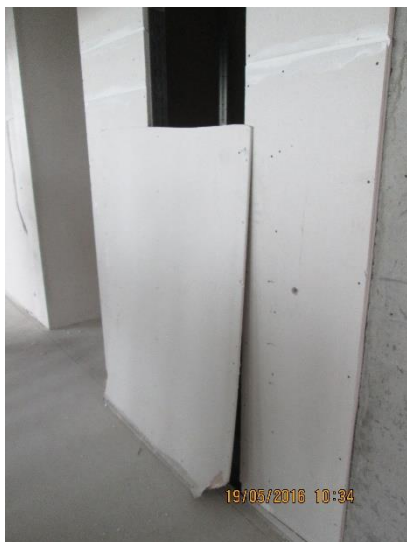
Obrázek 136 – budova B – špatné zvolené zajištění proti pádu – nedostatečně únosný, u přibití vyčnívají hřebíky (archiv autora)

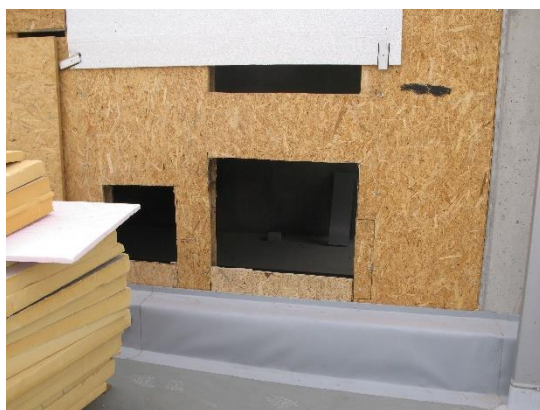
Obrázek 140 – budova B – chybí zajištění proti pádu do otvorů (archiv autora)

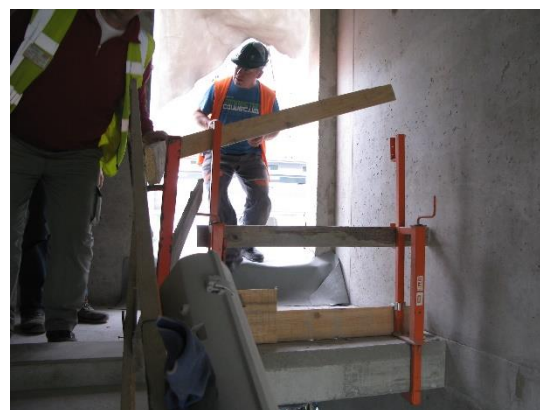
Obrázek 141 – budova A – špatná konstrukce – zábradlí není dost. únosné a zajišť. proti pohybu (archiv autora)

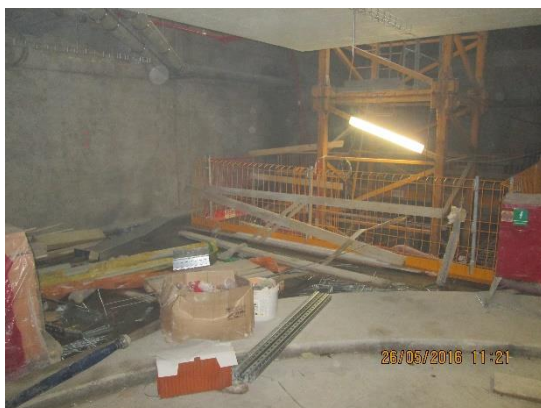
Obrázek 144 – budova A – nepořádek na stavbě, špatné skladování materiálu (Archiv autora)

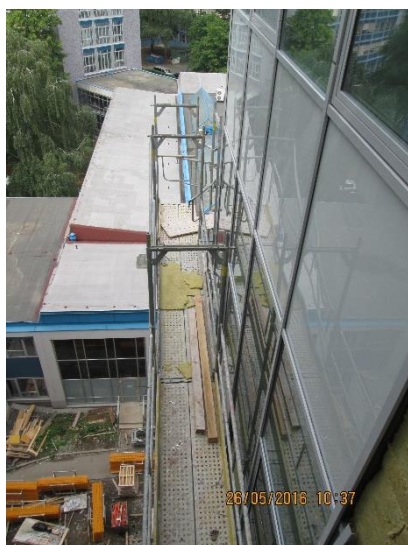
Obrázek 146 – budova A – nepořádek na lešení, chybí okopová lišta (Archiv autora)

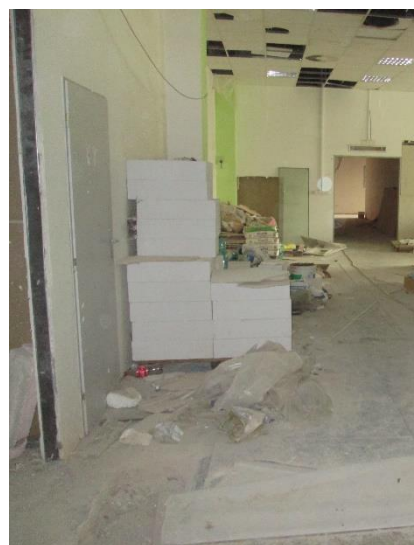
Obrázek 147 – budova B – nepořádek, špatné skladování materiálu (Archiv autora)

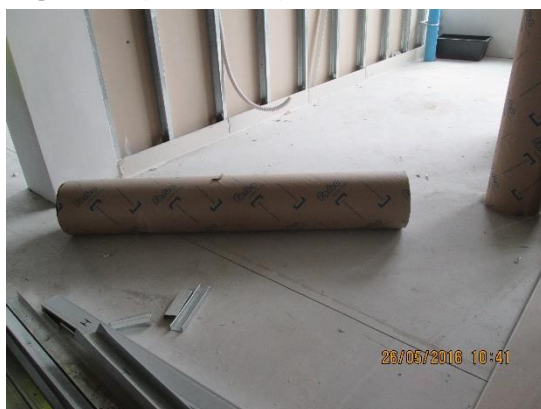
Obrázek 148 – budova B – nepořádek, špatné skladování materiálu (Archiv autora)

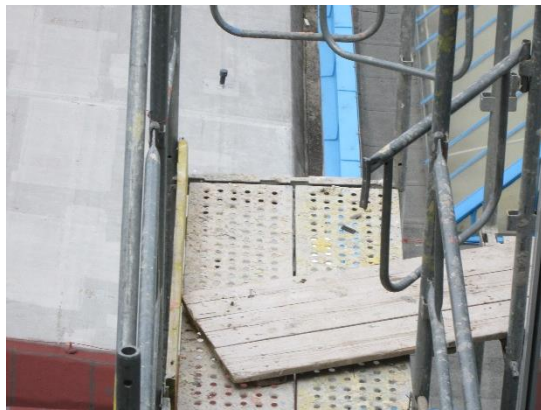
Obrázek 149 – budova A – špatná konstrukce fasádního lešení – nekvalitní nezajištěná podlážka, chybí okop (archiv autora)

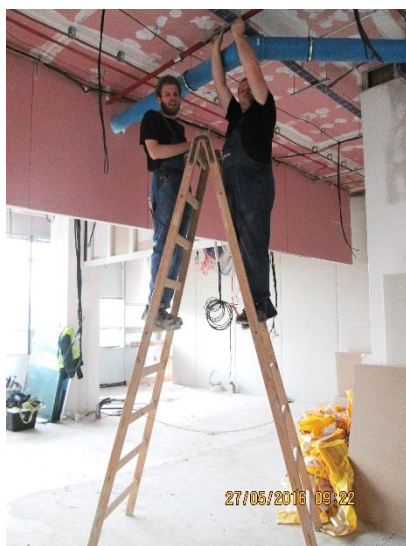
Obrázek 151 – budova B – špatné užívání dvojitého žebříku, pracovníci nepoužívají OOPP – pracovní přílby (archiv autora)

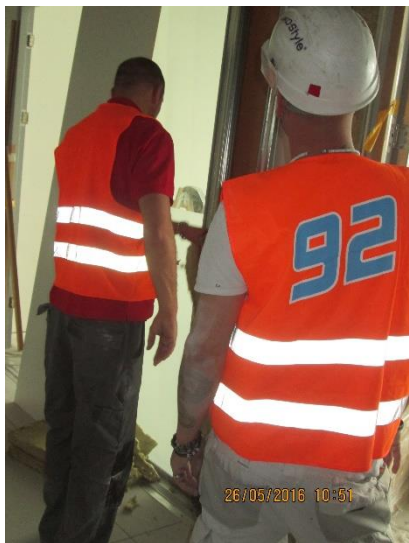
Obrázek 153 – budova B – pracovník nepoužívá OOPP – pracovní helma (archiv autora)

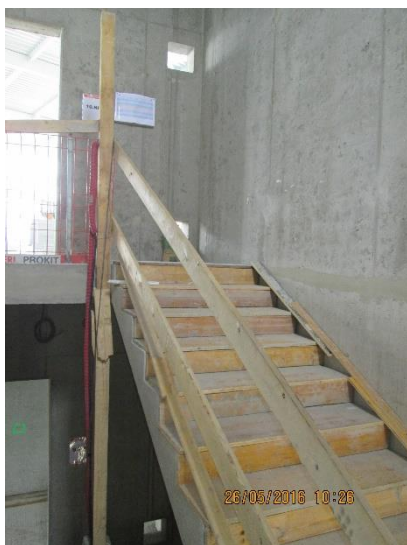
Obrázek 155 – budova A – špatná konstrukce zábradlí – není dostatečně únosné a vysoké, chybí okopová lišta, porušena nosná část – nosný sloupek (archiv autora)

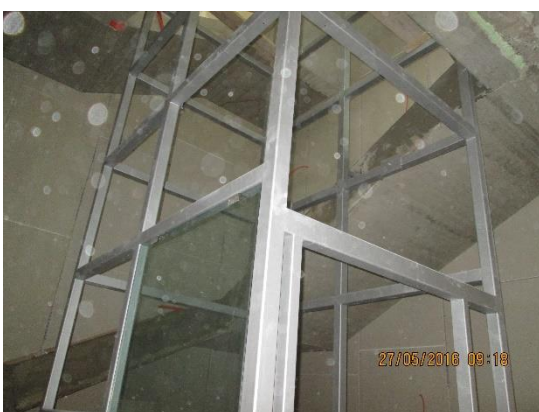
Obrázek 159 – budova B – chybí zajištění proti pádu (archiv autora)

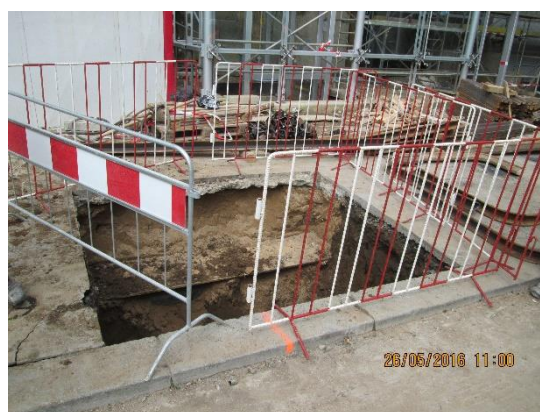
Obrázek 160 – okolí stavby – špatná konstrukce zábradlí – není dostatečně únosné, zábradlí není po celé délce hrany (archiv autora)

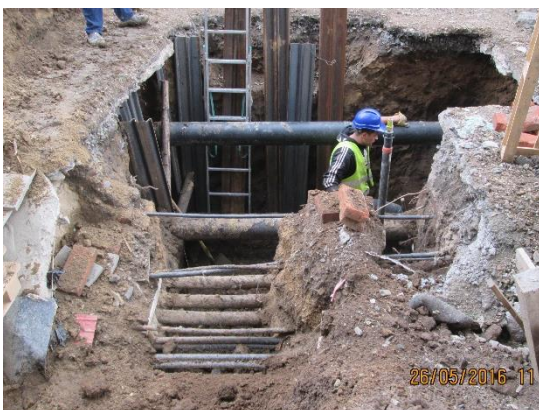
Obrázek 161 – okolí stavby – chybí zajištění proti pádu, pracovníci nepoužívají OOPP (archiv autora)

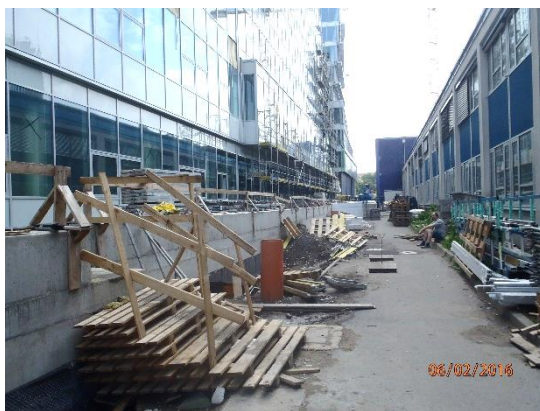
Obrázek 164 – okolí stavby – nepořádek, špatné skladování materiálu (Archiv autora)

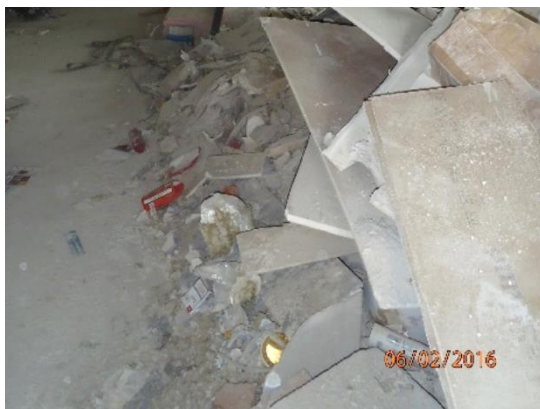
Obrázek 166 – Budova B – nepořádek, špatné skladování materiálu (Archiv autora)

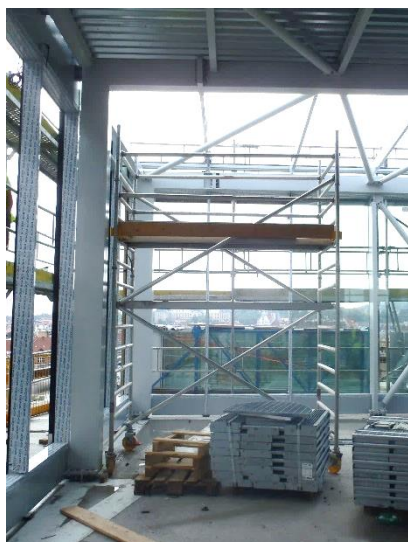
Obrázek 167 – budova A – špatná konstrukce lešení – nízké zábradlí (archiv autora)

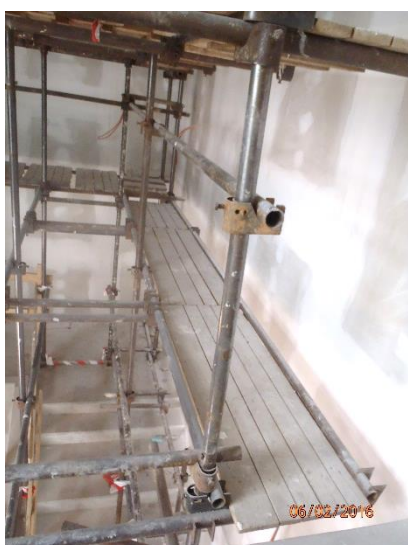
Obrázek 169 – budova B – špatná konstrukce lešení – chybí středový prvek a okopová lišta (archiv autora)

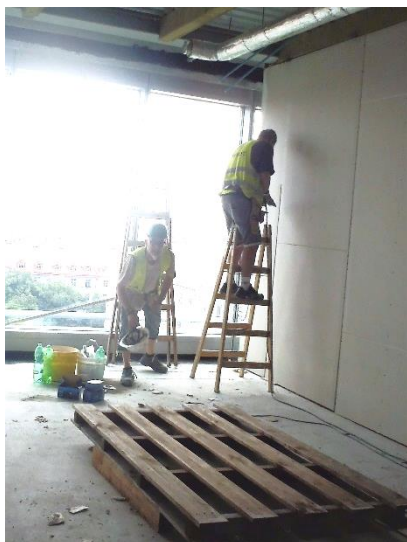
Obrázek 171 – budova A – špatné užívání dvojitého žebříku, pracovník nepoužívá OOPP - pracovní helma (archiv autora)

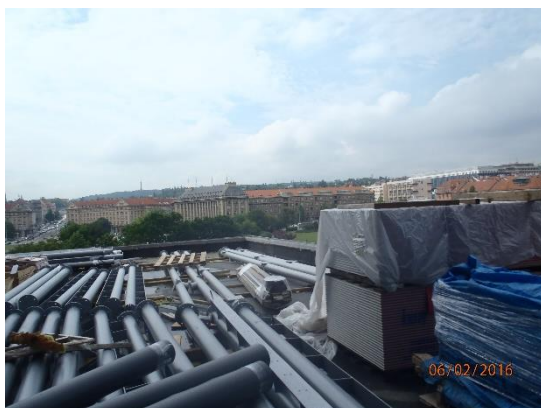
Obrázek 174 – budova A – chybí zajištění proti pádu (archiv autora)

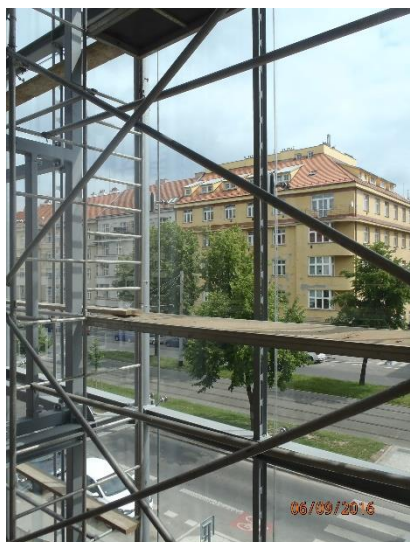
Obrázek 185 – budova A – špatná konstrukce lešení – chybí zábradlí, středový prvek a okopová lišta (archiv autora)

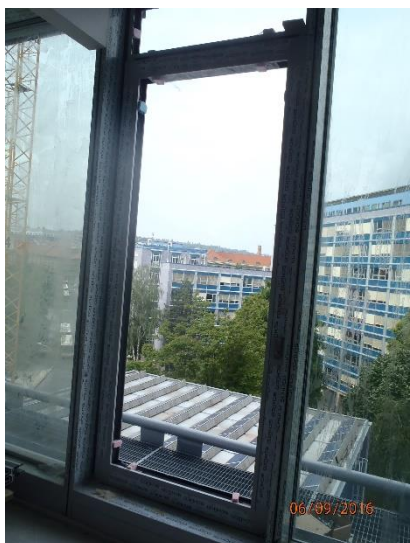
Obrázek 189 – budova A – chybí zajištění proti pádu
(archiv autora)

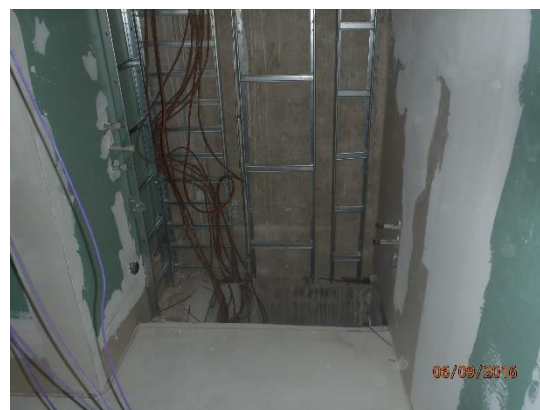
Obrázek 192 – budova A – chybí zajištění proti pádu
(archiv autora)

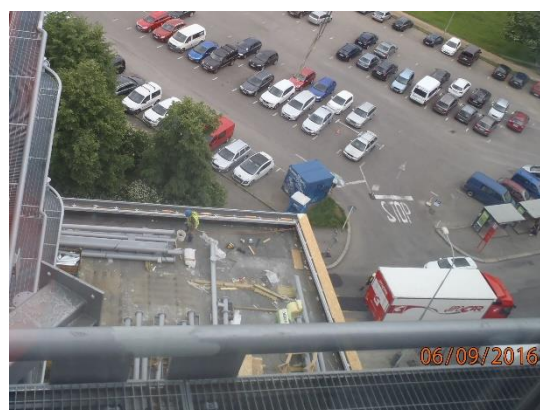
Obrázek 194 – budova A – chybí zajištění proti pádu
(archiv autora)

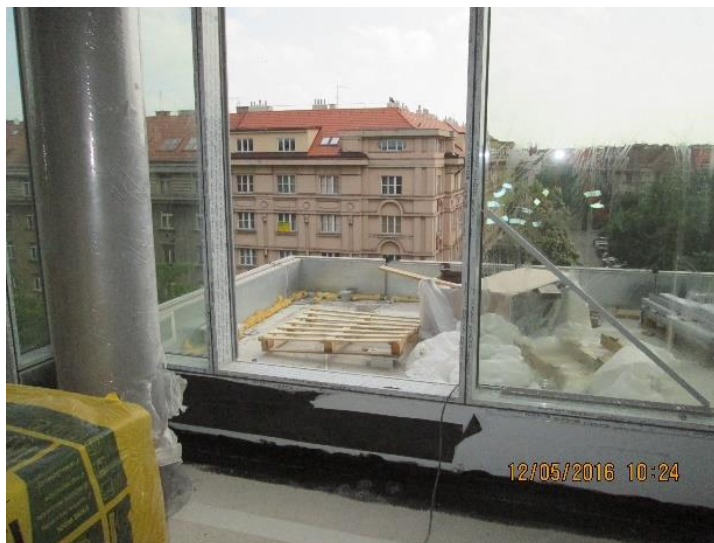
Obrázek 195 – budova A – nezabezpečený (archiv autora)

Na fotografii vidíme, že celý prostor terasy je bez ohraničení zábradlím a je zde nepořádek.

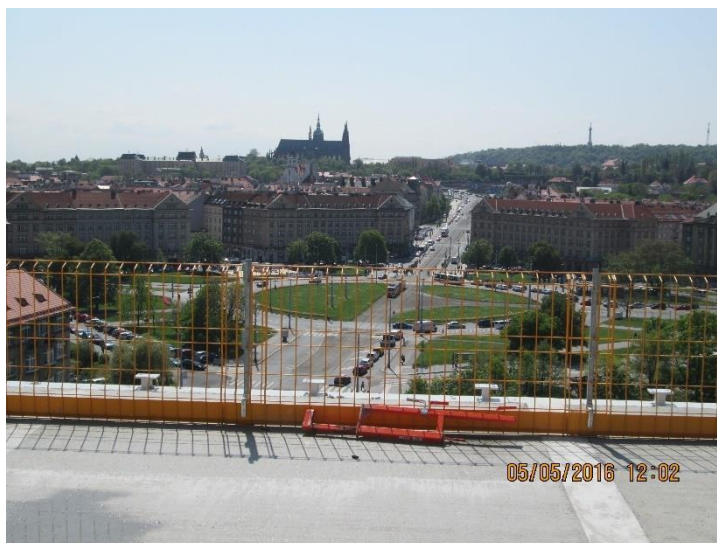
Obrázek 196 – budova A – dobře zabezpečená hrana proti pádu (archiv autora)

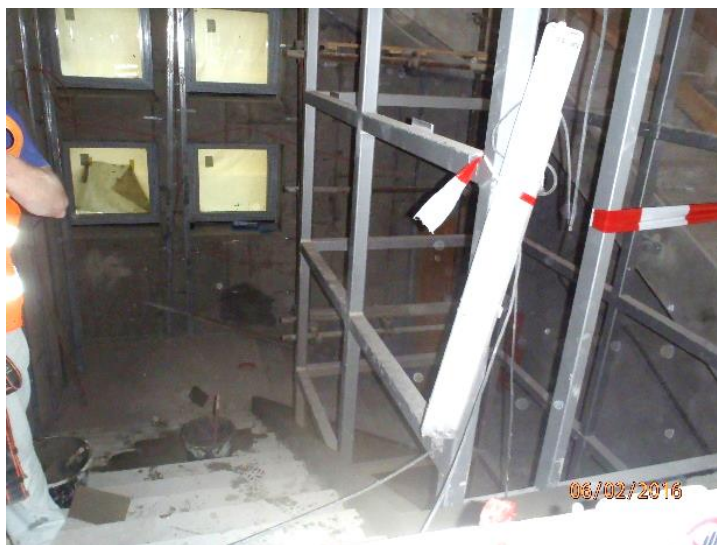
Obrázek 197 – budova B – chybí zajištění proti pádu (archiv autora)

Na fotografii vidíme, že hrana schodiště je bez ohraničení zábradlím. Vzniká zde možnost spadnout do prostoru budoucího výtahu.

- Umístění zábradlí na podestu schodiště s nápisem: „vstup za zábradlí pouze s potřebnými OOPP“ (tento případ správného provedení je zobrazen na obrázku č. 198)
- uzavřít prostor schodiště

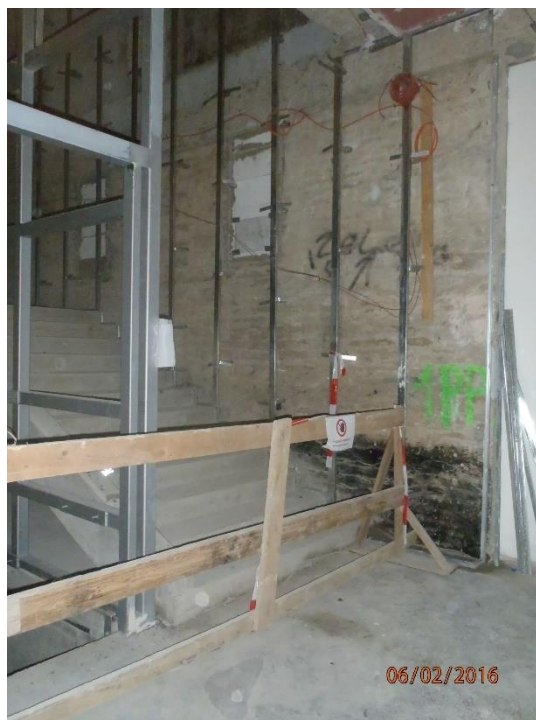
Obrázek 198 – budova B – správně uzavřený a ohraničený prostor proti pádu do prostoru schodiště (archiv autora)

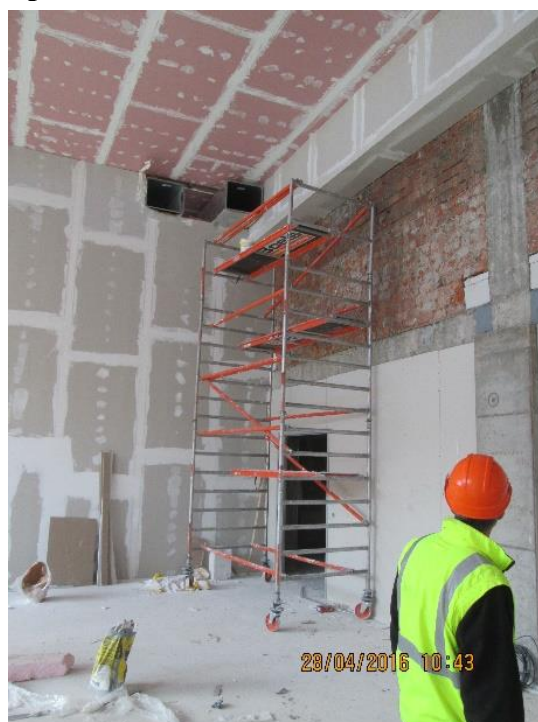
Obrázek 199 – budova B – špatná konstrukce lešení (archiv autora)
