**PROVEDENÍ BEZPEČNOSTNÍ INSPEKCE A AUDITU
V ULICI FORMANSKÁ V MČ PRAHA - ÚJEZD**

Diplomová práce

2016

Název tématu (anglicky): Application of Road Safety Inspection and Audit on
Formanská Str. in Praha-Újezd

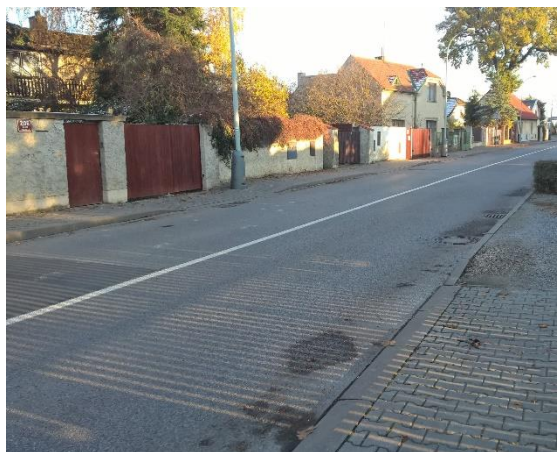
Jedná se o problém nejen celé této etapy, ale dokonce celé ulice Formanská. V Etapě I. je od staničení 0 až do staničení 0,8 km alespoň střední dělicí čára a původně zde byl také po obou stranách komunikace vodící proužek, ovšem ten je už na většině míst smytý, místy po něm nejsou už ani stopy. Od staničení 0,8 dále, již není ani střední dělicí čára. VDZ chybí i u většiny autobusových zastávek

Obrázek 13 – Absence VDZ u komunikace

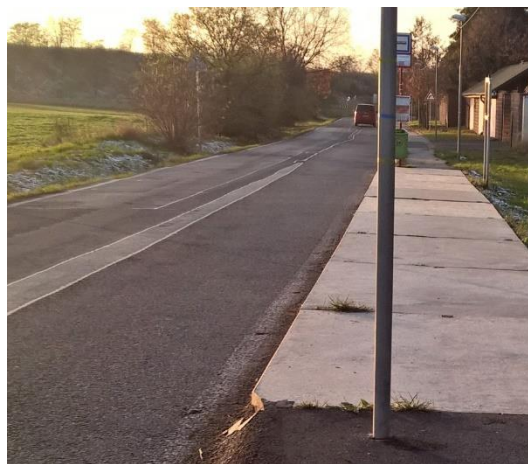
Obrázek 14 – Absence VDZ u zastávky MHD

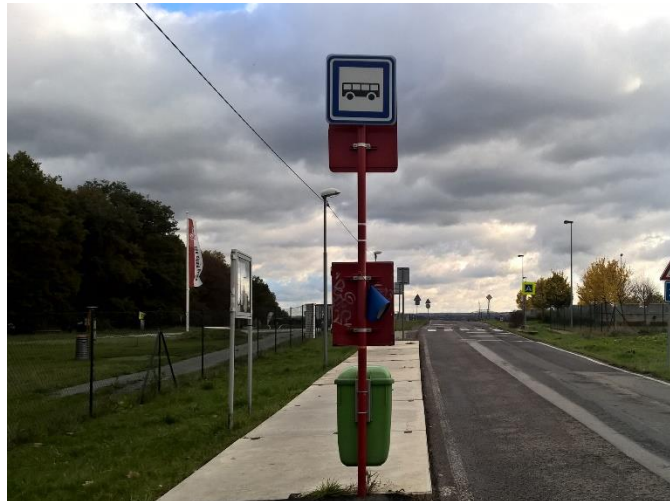
Jedná se především o chybějící kontrastní pás zvýrazňující bezpečnostní odstup od nástupní hrany zastávky a dále o signální pás pro nevidomé. U většiny zastávek také chybí zastávkový mobiliář, zejména lavička s přístřeškem.

Obrázek 15 – Chybějící zastávkový mobiliář

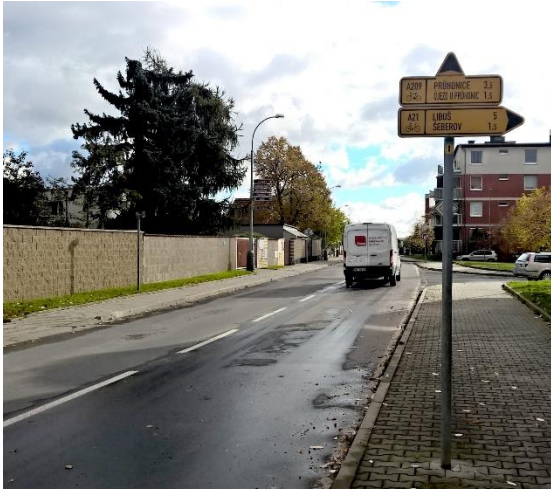
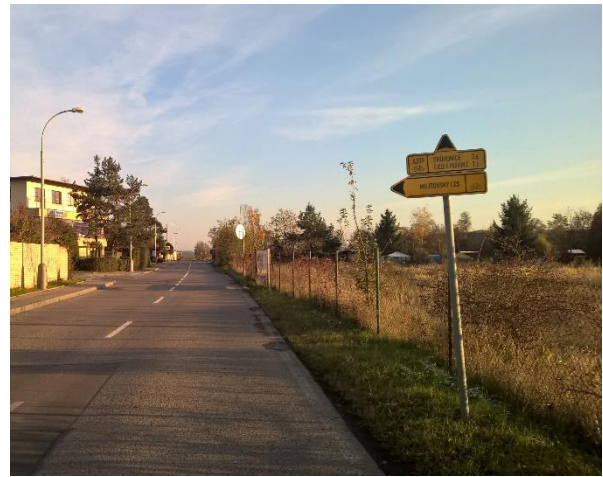
Jelikož touto oblastí prochází cyklotrasa A209, která je dokonce součástí Greenway P-W, jak již bylo zmíněno v kapitole 2.4.5. věnující se cyklistickým trasám, je velkým nedostatkem absence infrastruktury pro cyklisty v celé zkoumané oblasti. Jediným prvkem jsou zde směrové tabulky IS19 a tabulky IS21 vyznačující cyklistickou trasu.

Obrázek 16 – Chybějící VDZ pro cyklisty

Obrázek 17 – Chybějící VDZ pro cyklisty

Zhotovitel doporučuje v této oblasti, vzhledem k šířkovým poměrům, vedení cyklistické trasy formou piktogramového koridoru pro cyklisty, který bude v souladu s TP 179 „Navrhování komunikací pro cyklisty“. VDZ V20 – „Piktogramový koridor pro cyklisty“ má rozměry 265 x 85 a měl by být odsazený svou osou 0,75 m od kraje vozovky. Toto řešení bude mít i zklidňující účinek pro vozidla, jelikož vozovku opticky zúží. Vizualizaci toho, jak by v praxi takovéto řešení vypadalo, můžeme vidět na obr. č. 18.

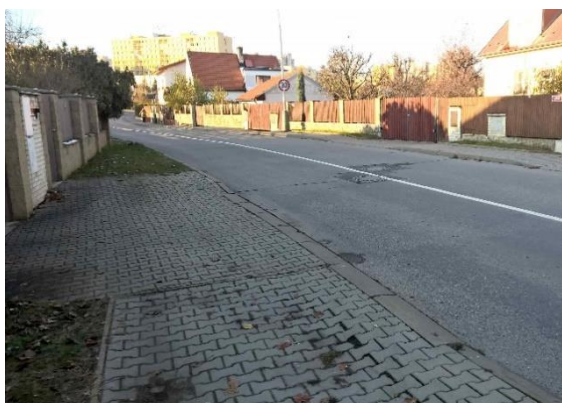
Místo se nachází ve staničení 0,14 km. Ve směru na Opatov zde po levé straně končí chodník, jelikož už není dostatek prostoru pro jeho pokračování. Je to dáno tím, že plot přílehlého pozemku se v tomto místě přibližuje blíže ke komunikaci.

Obrázek 19 – Chybějící přechod pro chodce

Je proto nezbytné zřídit přechod pro chodce nebo alespoň místo pro přecházení pro bezpečné převedení chodců na druhou stranu, kde chodník plynule pokračuje. Navíc by měl přechod i významnou funkci vezmeme-li v úvahu zastávky Kateřinky nacházející se pouze 30 m od tohoto místa. První, nejbližší, přechod se nachází až za těmito zastávkami, viz (riziko č. 4).

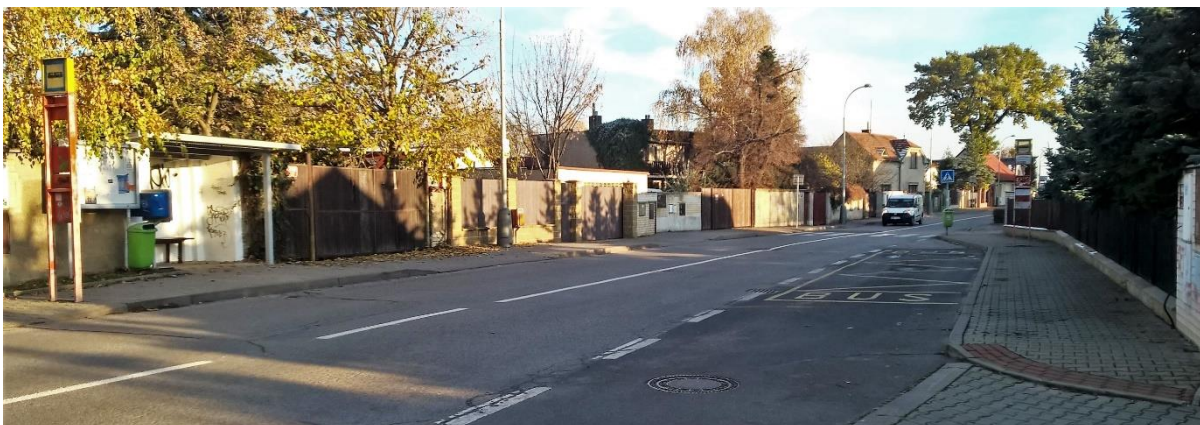
Dalším nedostatkem je chybějící zastávkový mobiliář (lavička, přístřešek) a také chybějící prvky pro nevidomé nebo slabozraké.

Obrázek 21 – Nevhodně provedené zastávky MHD

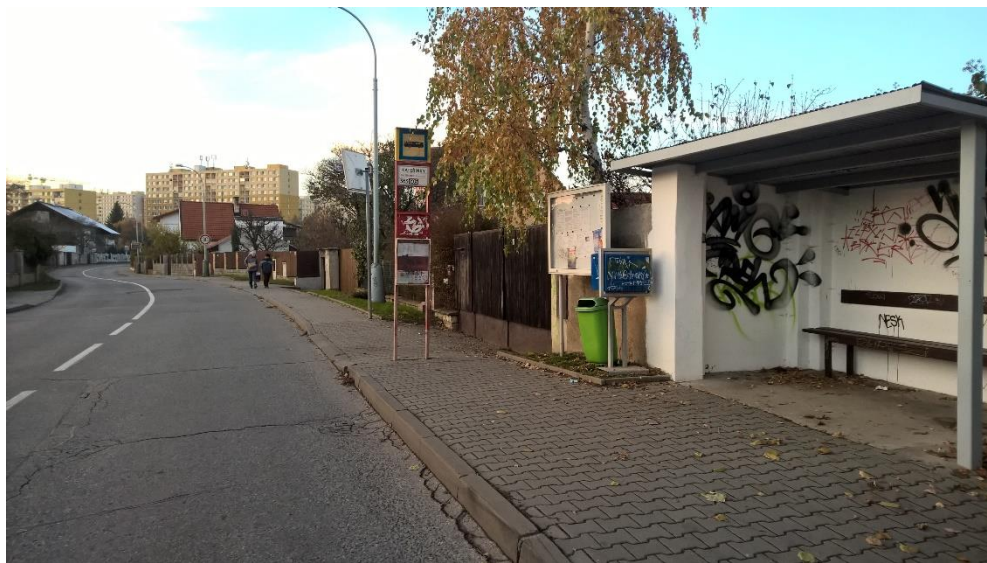
Zastávka Kateřinky ve směru do Opatova se nachází, stejně jako u rizika č.2 ve staničení 0,18 km. Hlavním problémem je zde absence VDZ V11a. Dalším nedostatkem je zastávkový označnický nápis nacházející se uprostřed chodníku, kolem kterého není ani z jedné strany minimální šířka pro volný průchod chodců, viz obr. 22. Posledním problémem je pak opět absence prvků pro nevidomé a slabozraké, jakožto systematický problém u všech zastávek v celém úseku.

Obrázek 22 – Nevhodně provedená zastávka MHD - Kateřinky

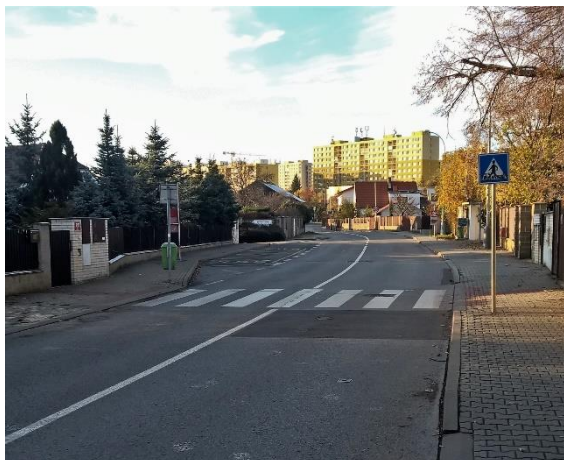
Obrázek 23a – Špatně umístěný přechod pro chodce

Dále zhotovitel doporučuje zřízení vhodného přisvětlení přechodu pro chodce vycházející z normy ČSN EN 13201-2 - příloha B a TP 15 příloha č.1.

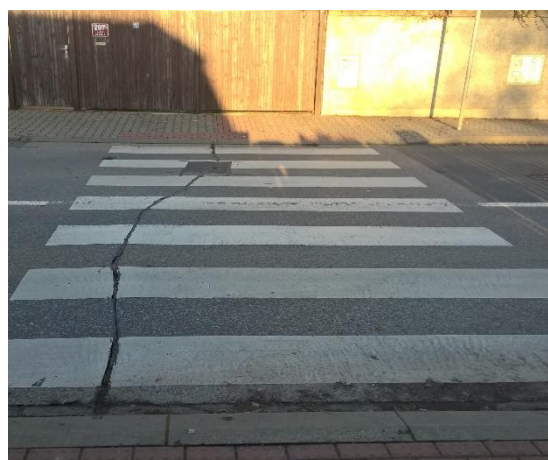
v zastávce bude stát autobus. Na druhé straně komunikace přechod ústí přímo do výjezdu z přilehlého pozemku, viz obr. 23b.

Obrázek 23b – Přechod pro chodce zasahující do výjezdu z pozemku

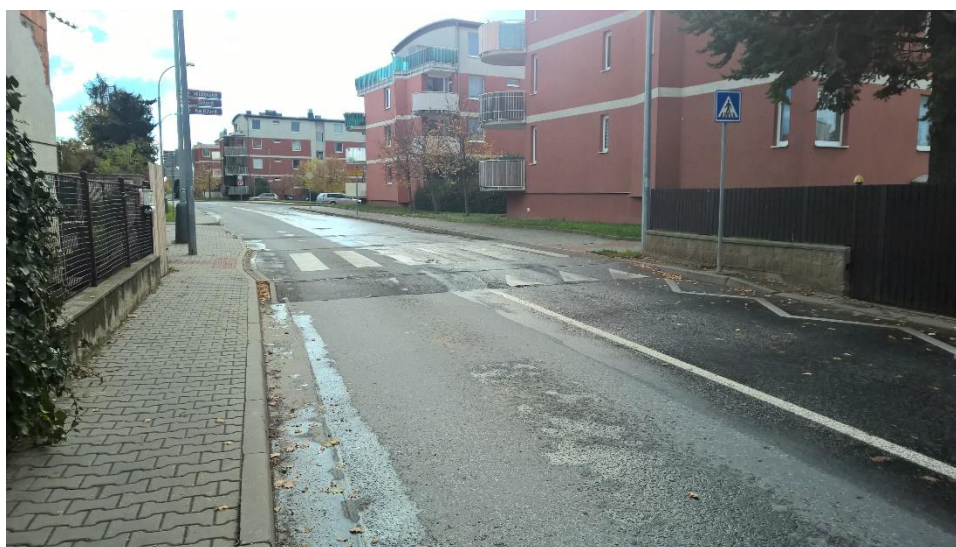
Jediným problémem je v tomto případě roh plotu nacházející se po pravé straně ve směru do Průhonic, přes který není vidět na přicházející chodce z boční uličky.

Obrázek 25 – Roh plotu, přes který není vidět na chodce

pohybová čidla zaznamenají výskyt chodce, rozblíkají se červeně a 3x zvýší intenzitu blikání. Toto zařízení vyjde přibližně na 85 tisíc korun.

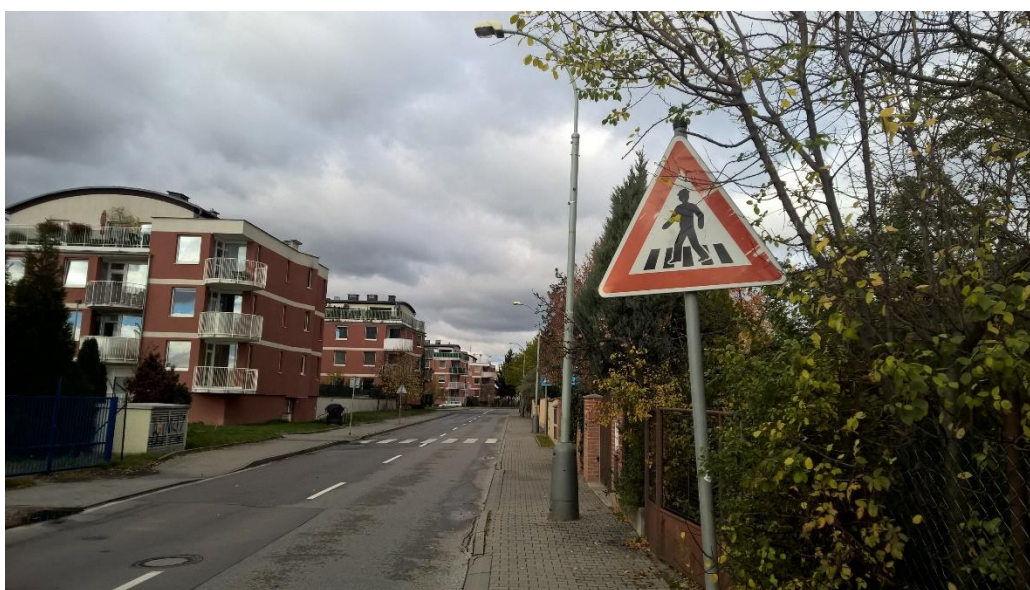
Dále je tento přechod pro chodce neosvětlený a poměrně nenápadný.

Obrázek 28 – Zeleň zakrývající SDZ

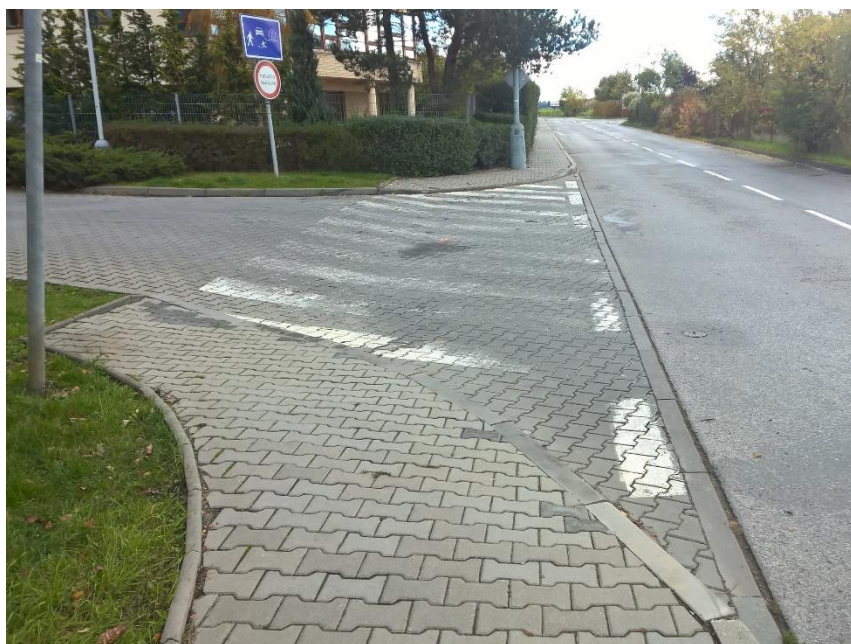
Tento deficit se nachází ve staničení 0,6 km, kde po levé straně ve směru do Průhonic je odbočení do přilehlé obytné zóny v ulici Ke Smrčině. Neodsazený přechod svým okrajem kopíruje hranu hlavní komunikace, viz obr. č.30, přesto, že je zde dostatek místa pro jeho odsazení, kterým dojde i ke zkrácení tohoto přechodu. V současné době je přechod příliš dlouhý. Dalším nedostatkem jsou místy smyté části VDZ V07 a absence prvků pro OOSPO.

Obrázek 30 – Neodsazený přechod pro chodce

Zhotovitel doporučuje odsazení přechodu pro chodce dál od hrany komunikace, tím dojde ke zkrácení přechodu a zajistí se tak bezpečnější převedení chodců. Je pouze potřeba prodloužit chodníkové plochy na obou stranách přibližně o 5 m. Návrh toho, jak by mohlo posunutí vypadat, viz obr. 32.

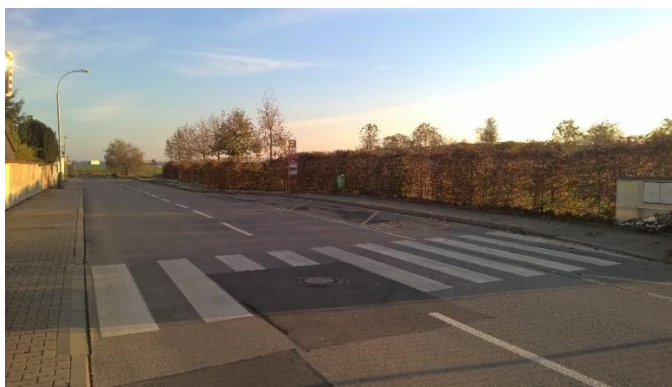
Posledním deficitem je obruba, která na straně u zastávky není snížena na celou šířku přechodu pro chodce.

Obrázek 33a – Dlouhý přechod pro chodce

Vzhledem k místní situaci není v podstatě žádný způsob, jak provést zkrácení tohoto přechodu. Pro umístění dělicího ostrůvku zde není dostatek prostoru. Není možné tedy navrhnout řešení v souladu s TP 133, které by riziko úplně odstranilo. Jsou navržena pouze opatření, která míru rizika zmírní.

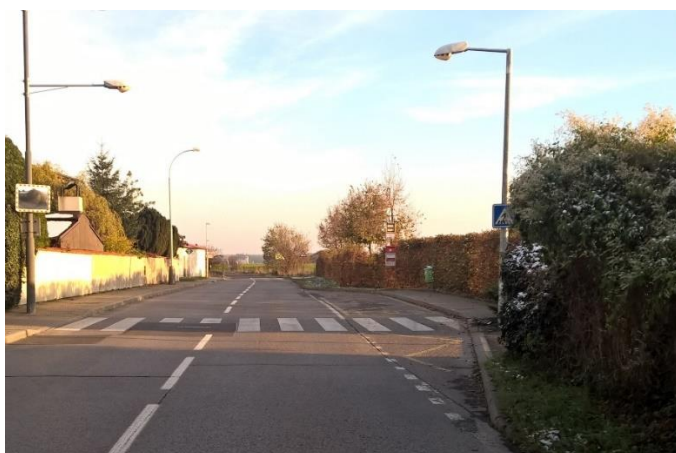
Obrázek 33b – Zeleň zakrývající SDZ – Přechod pro chodce

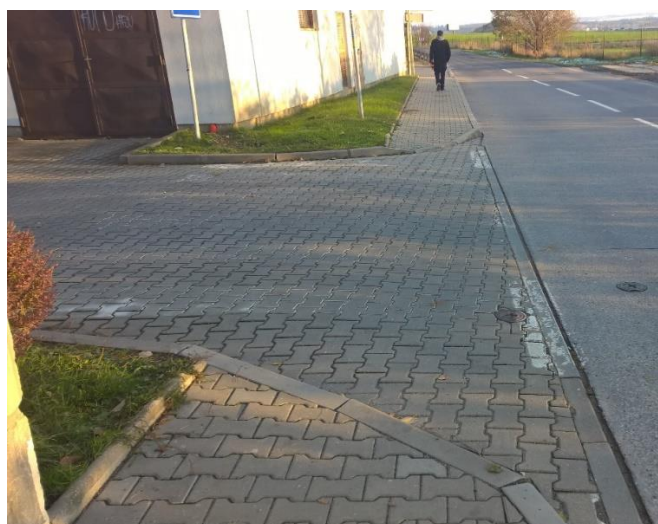
Dále je v tomto místě téměř neviditelné VDZ vyznačující přechod pro chodce.

**Obrázek 34 – Neodsazený přechod pro chodce,
neviditelné SDZ**

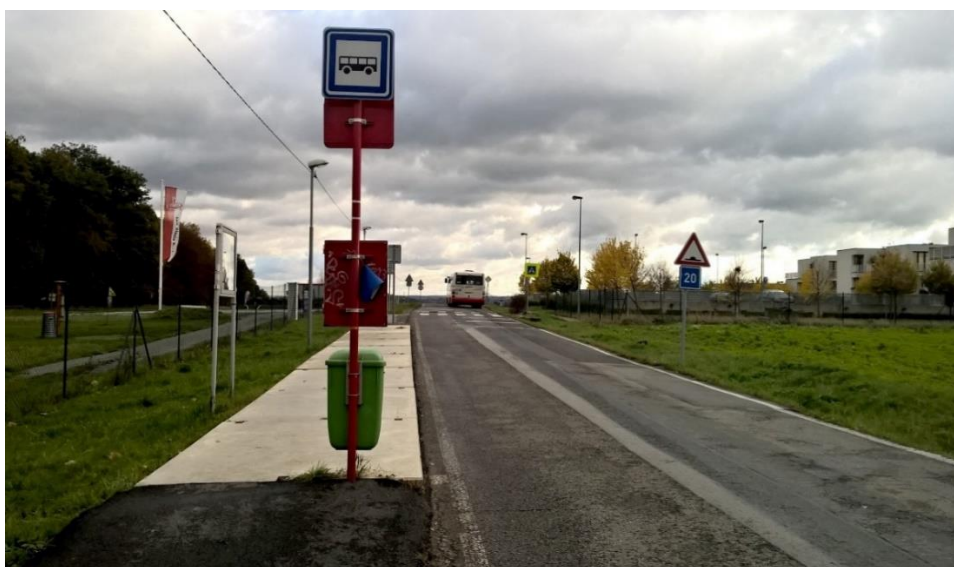
Dalším problémem by mohlo být její umístění z hlediska postřehnutelnosti zastávky, jelikož se nachází v těsné blízkosti za horizontem, před kterým je dlouhá rovinka, viz etapa II, kde mohou vozidla nabrat velkou rychlost, zastávku zaregistrovat až na poslední chvíli a nestihnout včas dobrzdit před stojícím autobusem.

Obrázek 38 – Absence mobiliáře, špatně řešená zastávka MHD

S ohledem na poslední popsané riziko zhotovitel v tomto místě doporučuje umístění zastávky v zálivu. Pro zapuštění zastávky do zálivu je zde dostatek prostoru a předešlo by se tak riziku, že by nějaké vozidlo nedodržující povolenou rychlost mohlo nedobrzdit před stojícím autobusem. Zřízení zastávky v zálivu vyžaduje stavební práce a částka se bude pohybovat řádově ve stovkách tisíc korun.

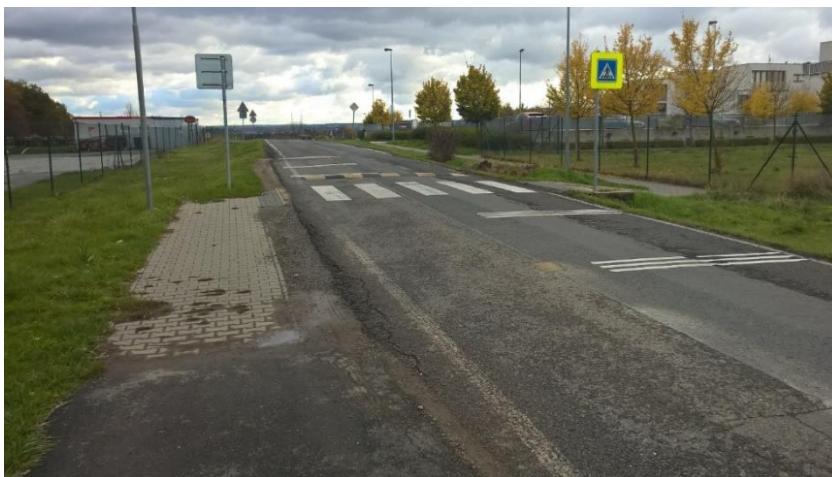
Jedná se o krátkou chodníkovou plochu (cca 15 m), která spojuje výše zmiňovanou zastávku MHD – Na Formance s následujícím přechodem pro chodce. Tato chodníková plocha je z poloviny asfaltová s chybějící obrubou a je v úrovni vozovky, v druhé polovině se vyskytuje sice dlážděný chodník, ten se ale dokonce nachází pod úrovní vozovky, viz obr. č. 39.

Obrázek 39 – Chodníková plocha pod úrovní vozovky

Pokud bude realizována zastávka v zálivu, viz dražší varianta návrhu opatření u rizika č. 10, doporučuje zhotovitel odsazení chodníkové plochy od vozovky a napojení na odsazenou nástupní hranu nově vybudované zastávky v zálivu. Do prostoru mezi odsazený chodník od komunikace se doporučuje umístit zelený pás.

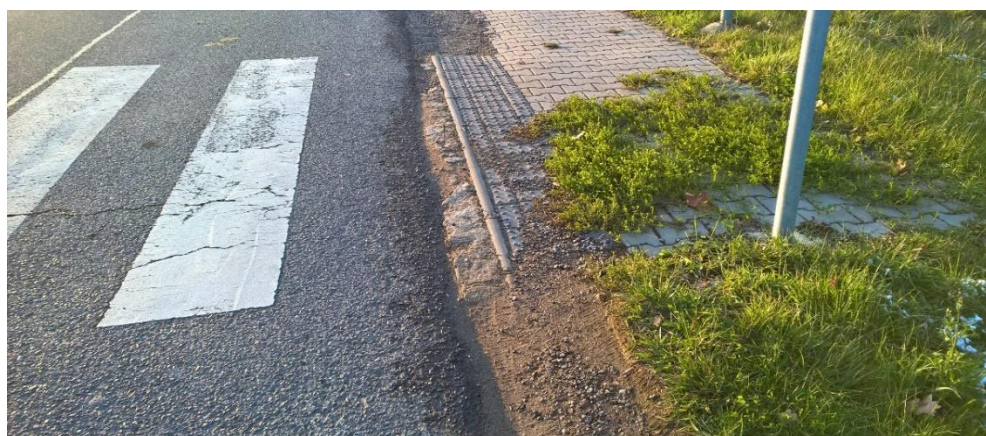
Prorůstající zeleň zakrývá vodící proužek pro nevidomé u přechodu pro chodce, který se nachází před zastávkou Na Formance, ve staničení 1,0 km, viz obr. 40. Vzniká tedy riziko, že nevidomý vodící proužek nenahmatá.

Obrázek 40 – Prorůstající zeleň zkrz prvky OOSPO

Odstranění prorůstající zeleně a doplnění chodníkového obrubníku, viz obr. 41. Doplnění přechodu o vodící pás. Na následujícím obrázku můžeme vidět, jak by výsledek měl vypadat.

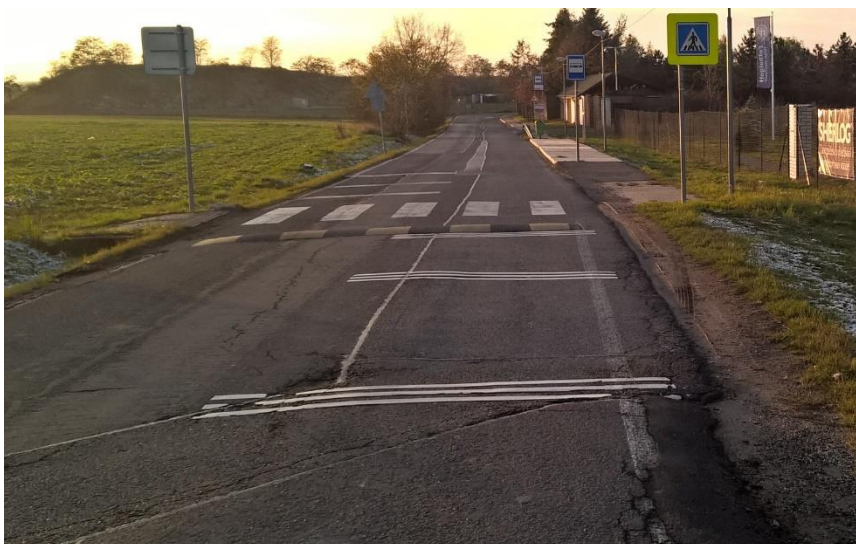
Zde se nachází pouze tři příčné čáry, což není v souladu s TP 133, umístěné v takové blízkosti přechodu, že než je řidič zaregistruje, tak už na zpomalení bude pozdě. Zároveň z jedné strany je toto VDZ použito v kombinaci s krátkým příčným prahem, který se nachází přímo v místě poslední příčné čáry, což také nedává smysl.

Obrázek 42 – Špatně provedená opticko-akustická brzda

Zhotovitel nepovažuje za nezbytné v tomto místě použití tohoto zklidňujícího prvku, ovšem v případě jeho použití provést prvek v souladu s TP 133, viz obr. 43.

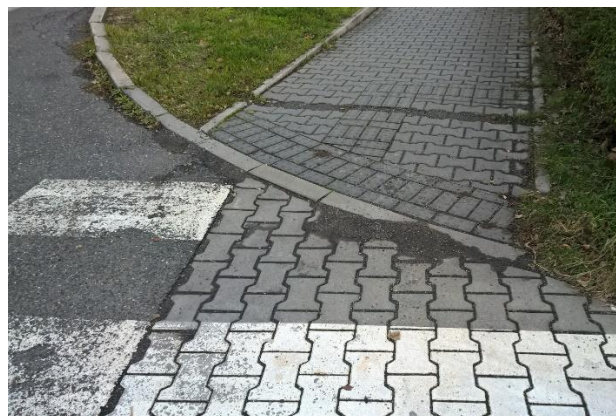
Obrázek 45 – Špatně řešený přechod pro chodce

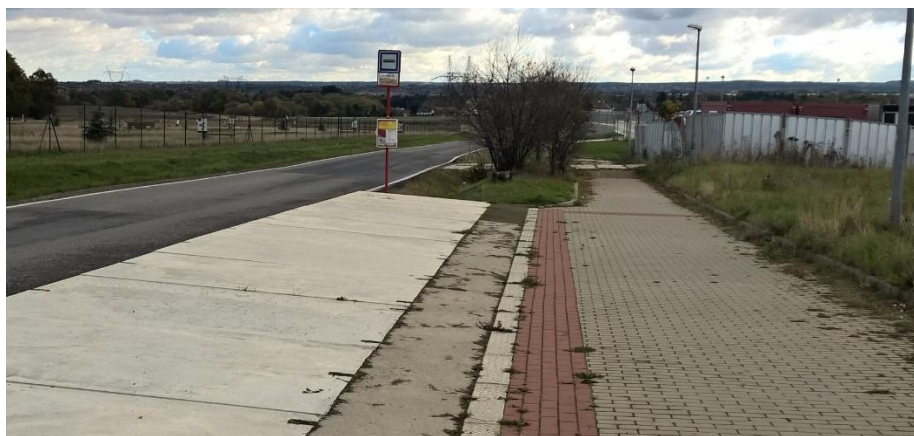
Tato autobusová zastávka se nachází ve staničení 1,14 km. Zastávka byla původně uvažována provedením v zálivu, čemuž nasvědčuje i barevně vyznačený bezpečnostní odstup od nástupní hrany, viz obr 47., ovšem nyní jsou zde před původní nástupní hranou umístěny betonové desky a zastávka je provedena v jízdním pruhu. Chybí zde VDZ V11a, zastávkový mobiliář i prvky OOSPO.

Obrázek 47 – Špatně řešená zastávka MHD – Na Formance

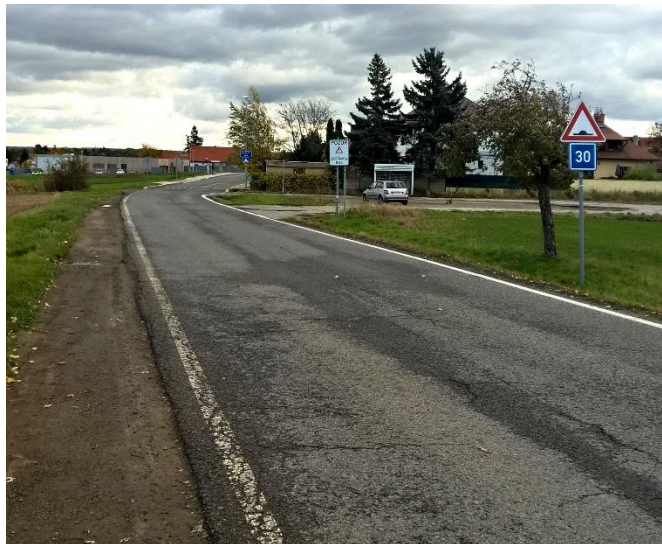
V celé této etapě chybí VDZ V2a – „Podélná čára přerušovaná“, oddělující jízdní pruhy. Místy je i téměř smytá vodící čára V4a označující okraj vozovky.

Obrázek 48b – Absence VDZ

Vizualizace osazení tohoto úseku směrovými sloupky a doplnění VDZ dle opatření u systematického rizika č. 1, viz obr. č. 49.

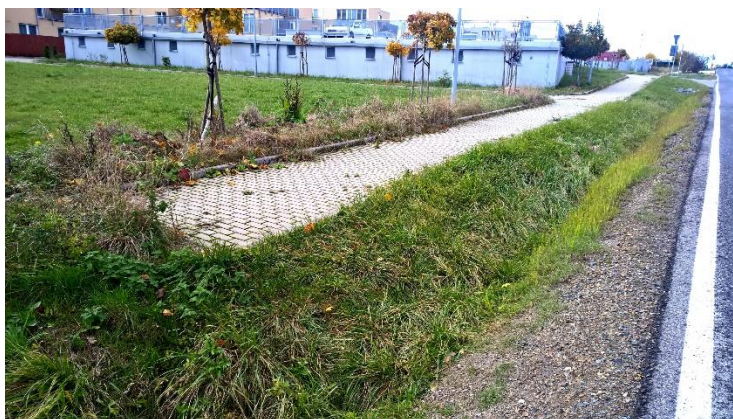
Obrázek 50 – Končící chodník

Pro chodce zhotovitel doporučuje navázat na stávající chodník, který je zakončený ve staničení 1,25 km a dále nepokračuje přesto, že původně pravděpodobně pokračovat měl, viz obr. 50. Tento chodník by bylo vhodné protáhnout až do Újezdu.

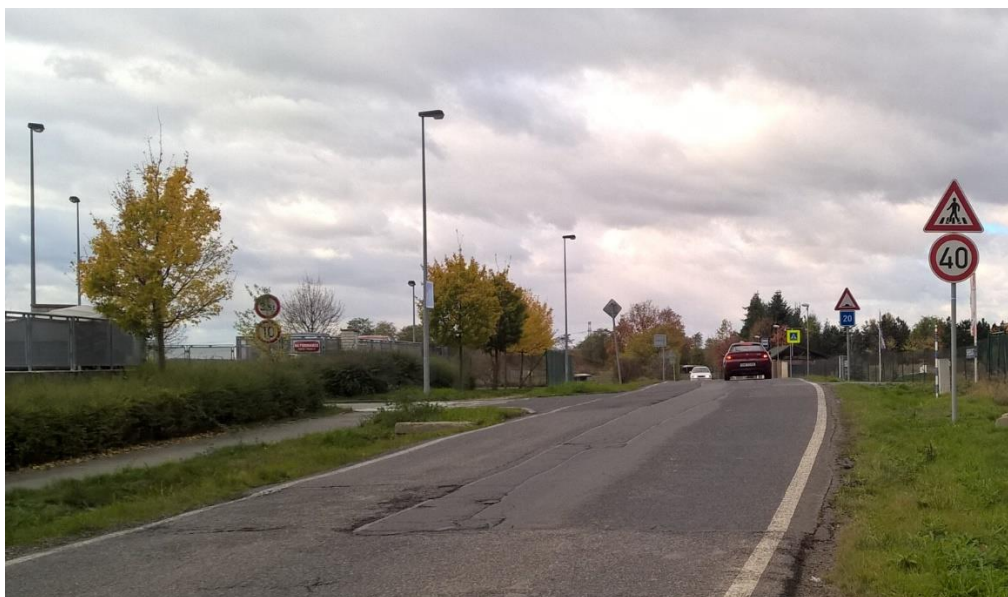
Na obrázku 51 můžeme vidět konec výškového oblouku na konci přímého úseku, SDZ B20a, hned za ním po levé straně výjezd z parkoviště bytového domu a vozidlo dobrzdující před přechodem pro chodce.

Obrázek 51 – Situaci na konci přímého úseku, kde je potřeba řádného zklidnění

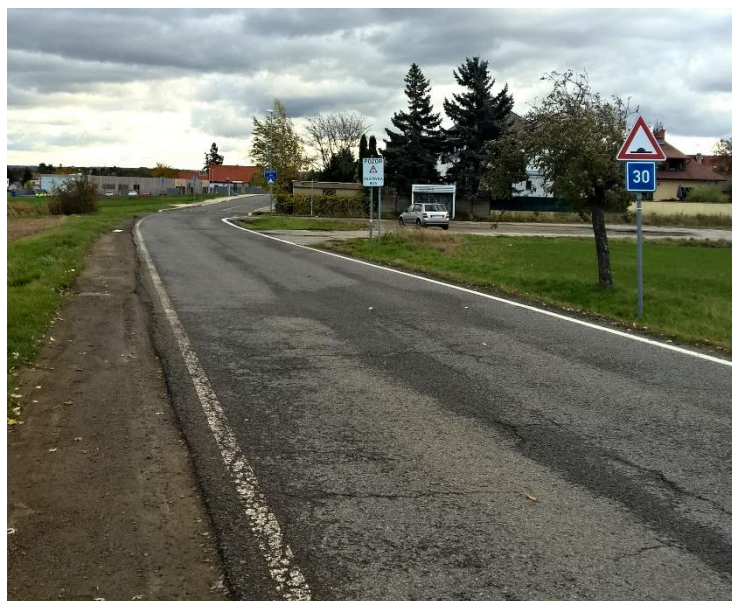
Obrázek 52 – Situace na konci přímého úseku před Újezdem, kde je navrhováno zklidňující opatření

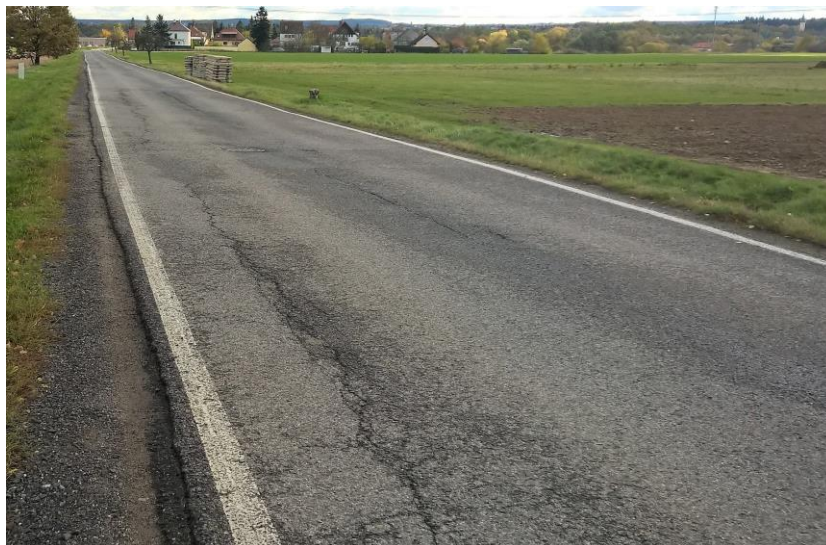
Obrázek 53 – Zvlněný a popraskaný povrch vozovky

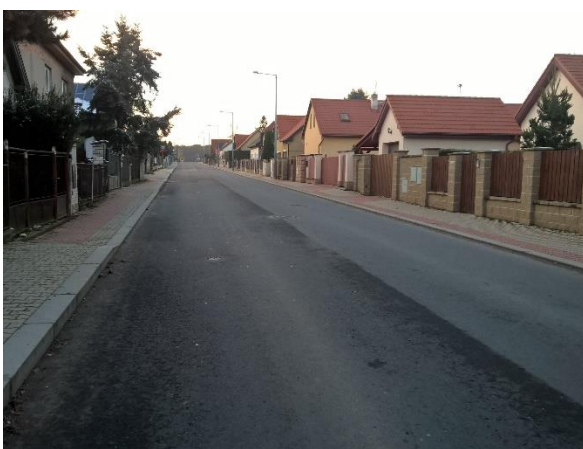
Obrázek 56 – Absence VDZ

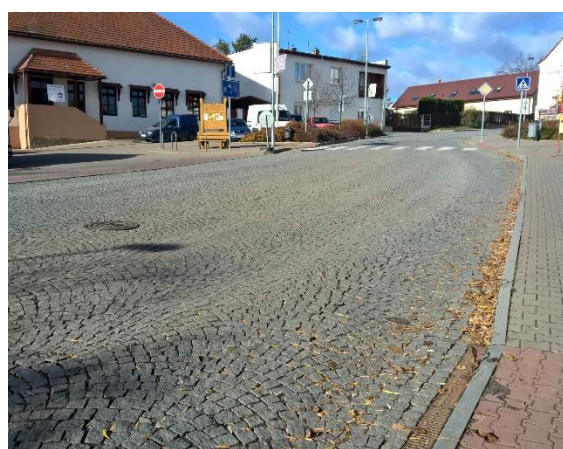
Obrázek 57 – Absence VDZ u zastávky MHD v zálivu

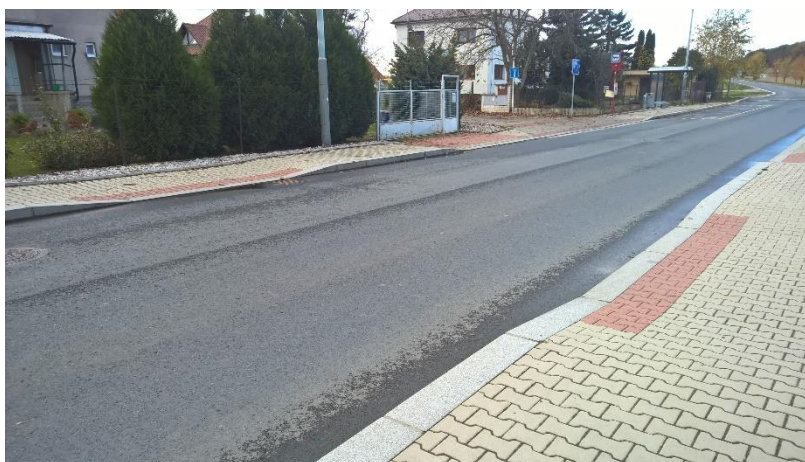
Obrázek 58 – Chybějící přechod pro chodce u školky

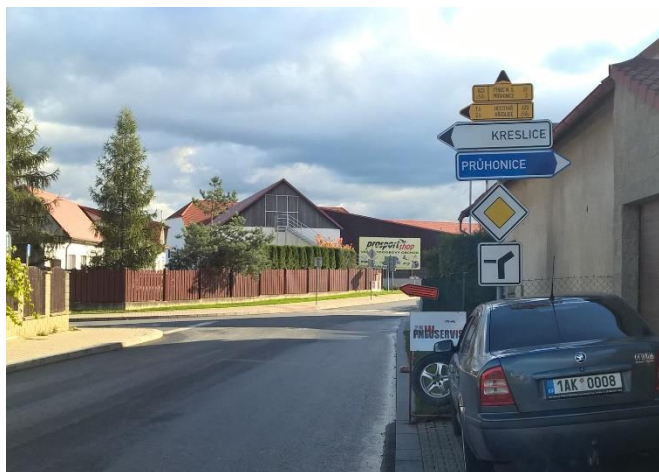
Obrázek 59 – velké množství informací na jednom SDZ

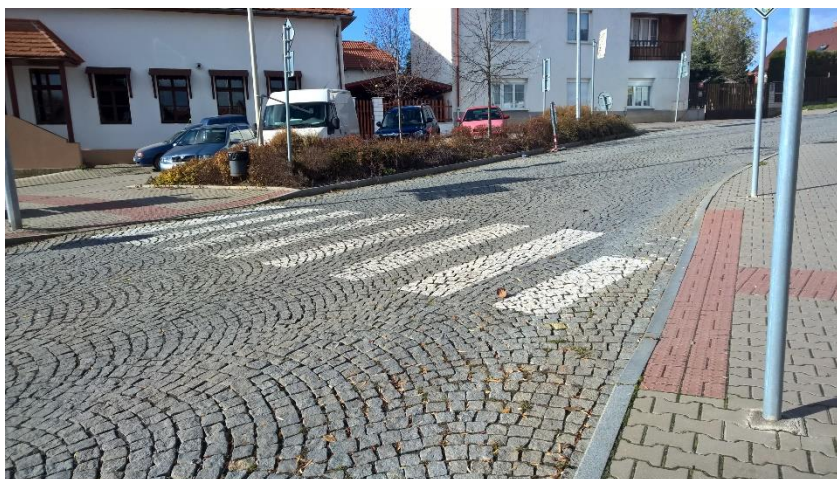
Obrázek 60 – Špatně provedený přechod pro chodce

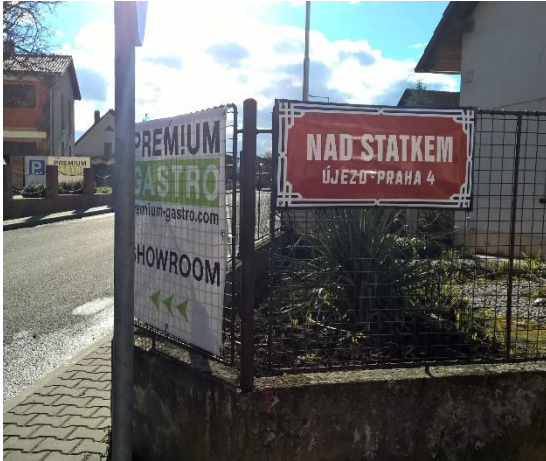
Obrázek 61 – Banner zakrývající výhled na vozidla

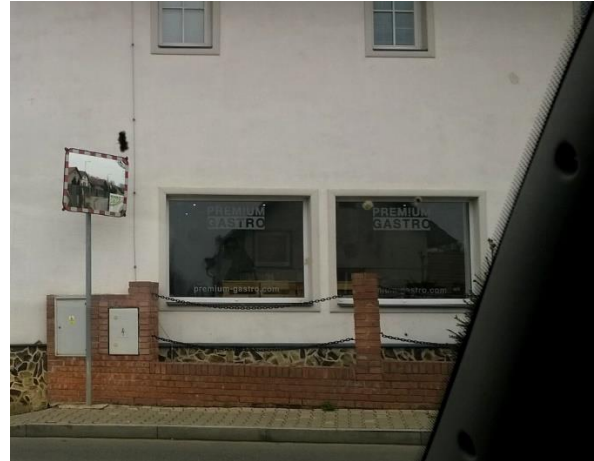
Obrázek 62 – Vadné odrazové zrcadlo

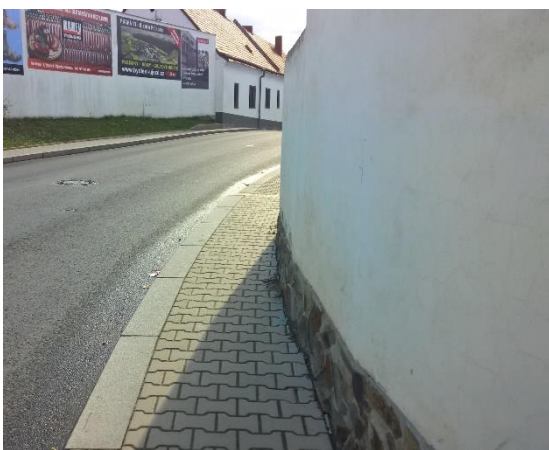
Obrázek 65 – Velmi úzká chodníková plocha

Jelikož se tento úsek úzkých chodníkových ploch nachází v oblouku, a stejně jako u rizika č. 5, je zde z hlediska šířkového uspořádání nedostatek prostoru, není zde možné navrhnout řešení, které by plně vyhovovalo požadovaným šířkám chodníkových ploch. Je proto doporučeno důkladně změřit potřebnou šířku komunikace pro obousměrný průjezd autobusů MHD v tomto směrovém oblouku a zúžit komunikaci na minimum rozšířením těchto stávajících chodníkových ploch.

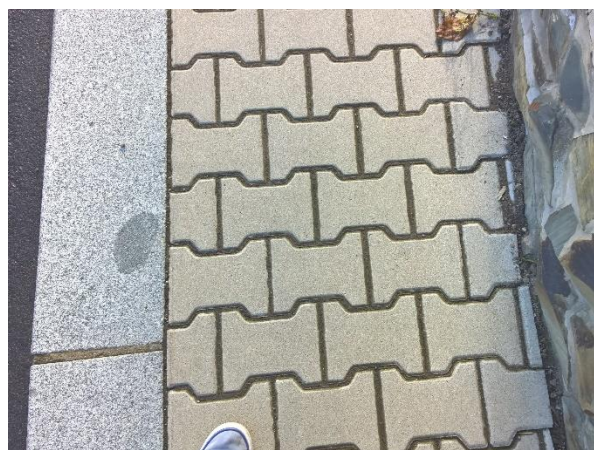
Obrázek 66 – chodníková plocha o šířce cca 70 cm

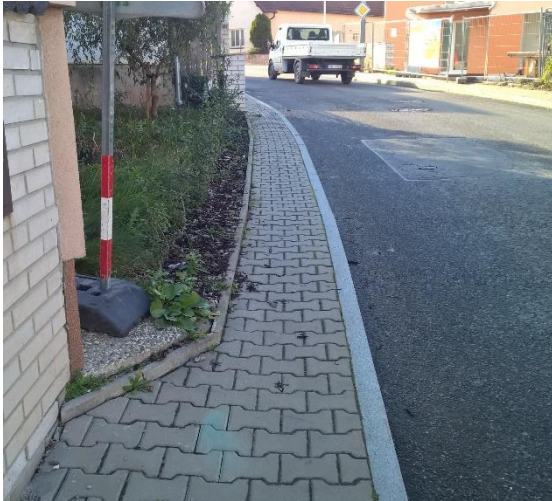
Obrázek 67 – Úzká chodníková plocha, která se ještě více zužuje

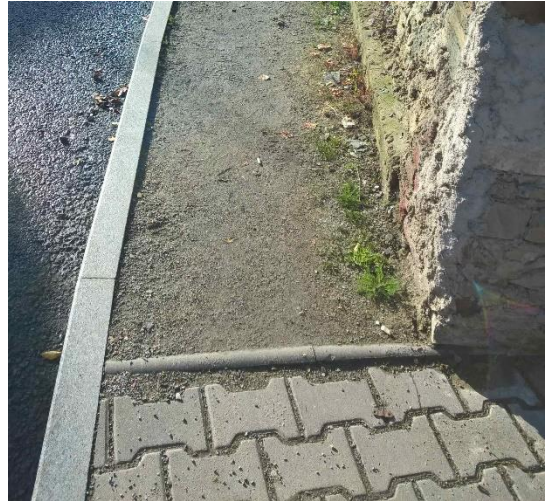
Obrázek 68 – Končící chodníková plocha

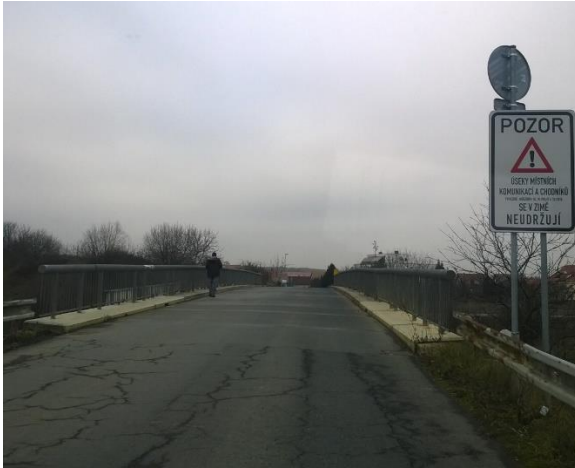
Riziko vniklé důvodem absence chodníku u přemostění přes dálnici D1 má hned několik důvodů. Prvním důvodem je, že za tímto přemostěním, tedy na druhé straně dálnice, se nachází čerpací stanice s non stop provozem. Proto zde může být zvýšený výskyt chodců, kteří si budou chtít dojíít něco koupit, klidně i uprostřed noci. Dalším problémem je výškový oblouk v místě přemostění, tím pádem z jedné strany mostu není vidět např. chodec vcházející na most z protější strany.

Obrázek 69 – Absence chodníkové plochy u přemostění
