Bakalářská práce

**Opotřebení břitů povlakovaných nástrojů pro
lékařské aplikace**

**Wear on cutting edges of coated tools for
medical applications**

Praha 2017

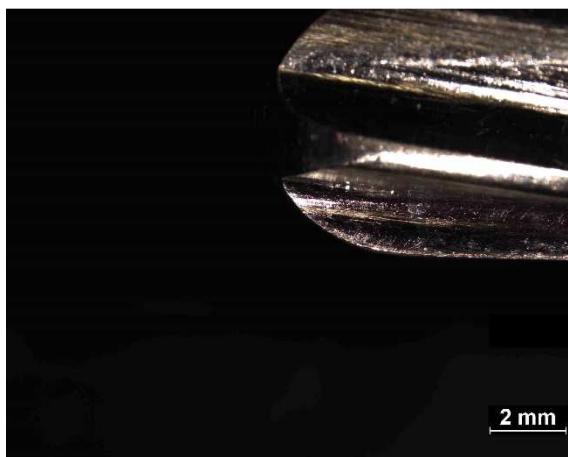
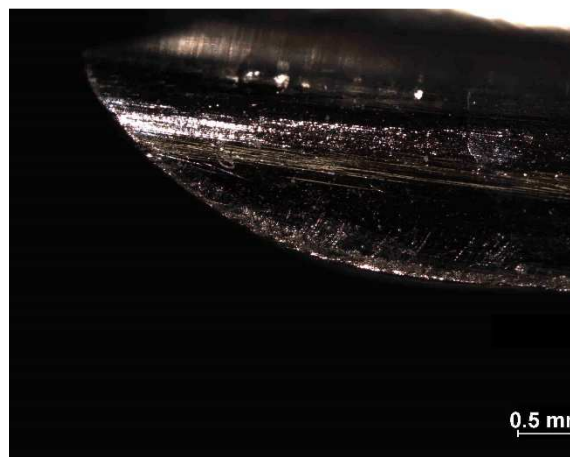
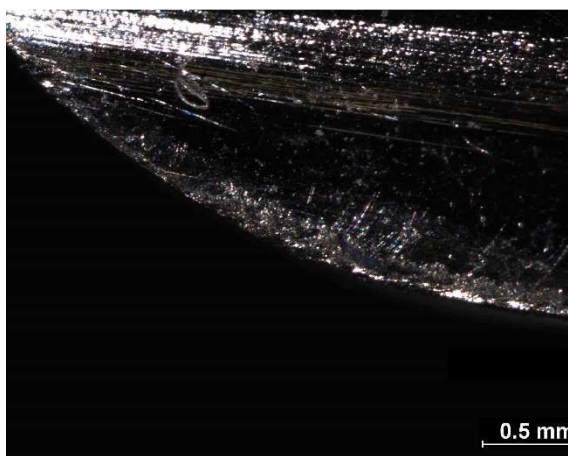
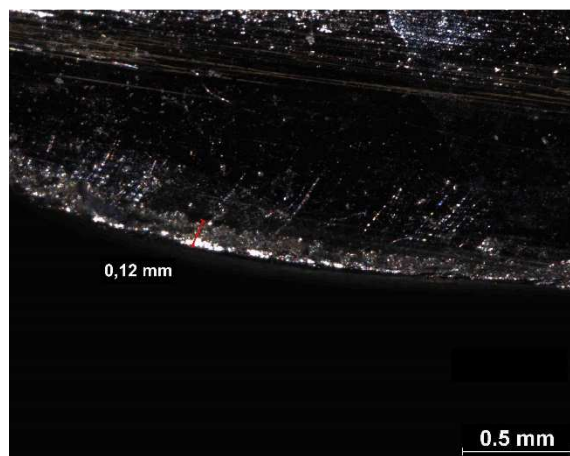
Obr. 12 Celkový pohled na opotřebení ostří

Obr. 13 Celkový pohled na opotřebení ostří

Obr. 14 Detail přechodu mezi opotřebenou a neopotřebenou částí nástroje

Obr. 15 Detail opotřebení ostří v místě největšího namáhání

Na Obr. 12 - 15 můžeme pozorovat větší opotřebení povrchu čela nástroje, šířka opotřebení dosahuje až 0,12 mm. Na Obr. 19 ,tedy v nejnamáhanějším místě, je vidět na ostří nástroje ploška, která značí velkou deformaci ostří v daném místě. Deformace je však znatelná i na Obr.18, tedy v místě kde fréza nebyla namáhána.

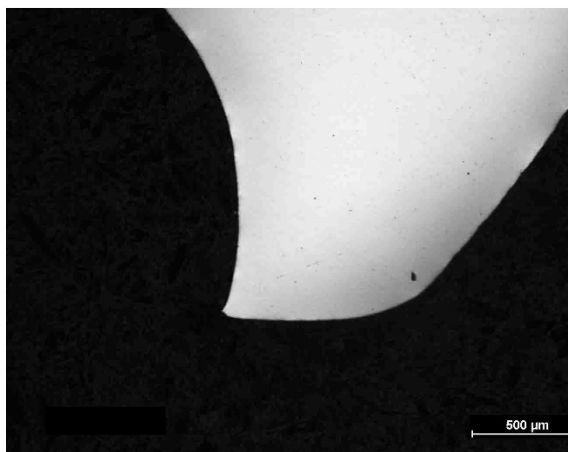
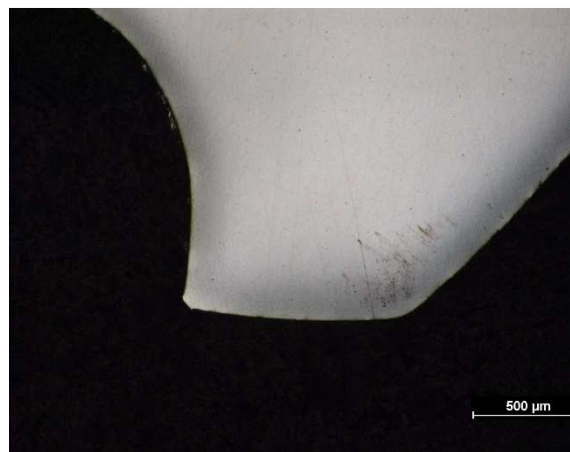
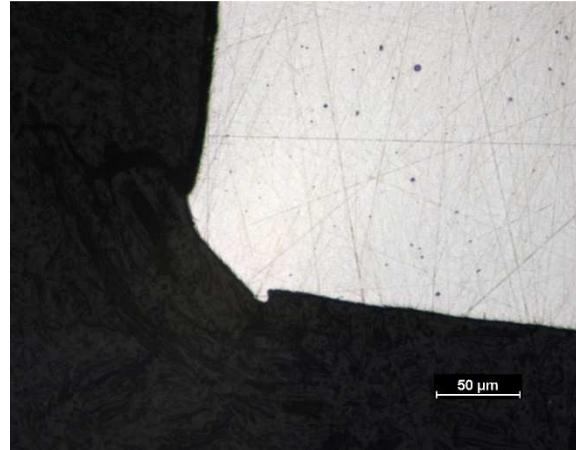
Obr. 16 Celkový pohled opotřebení ostří vzorek B

Obr. 17 Celkový pohled opotřebení ostří vzorek A

Obr. 19 Detail opotřebení ostří vzorek A

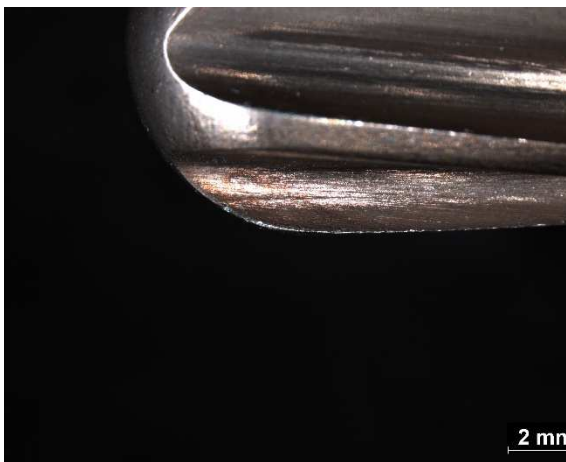
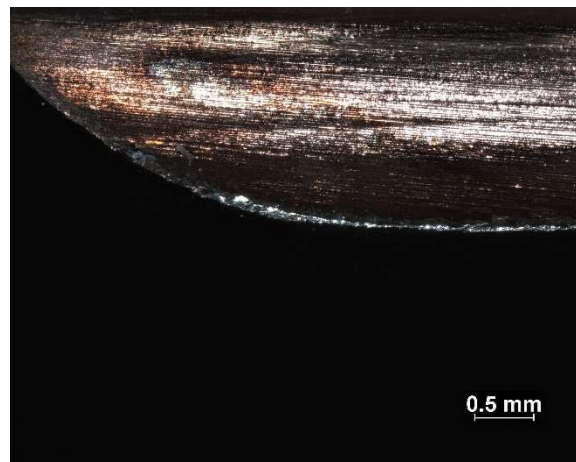
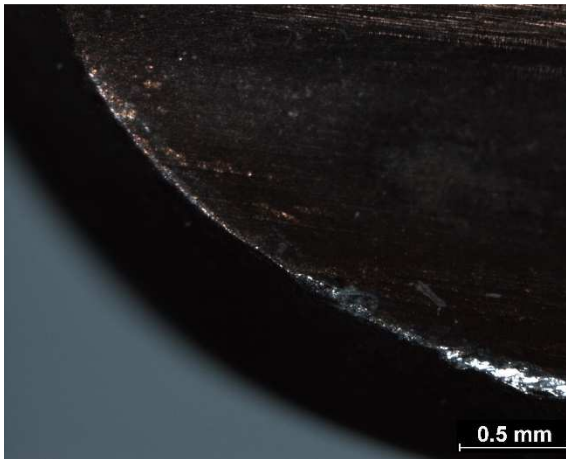
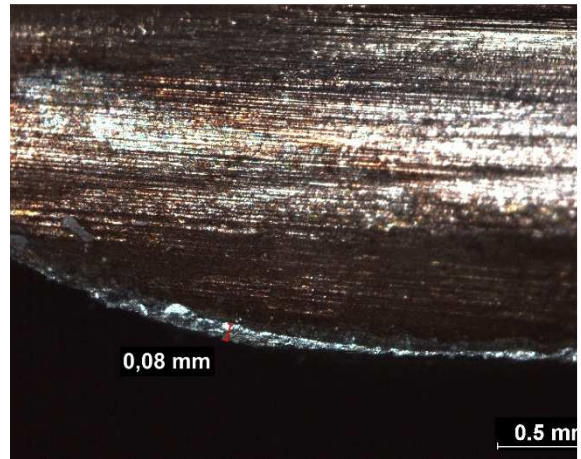
Obr. 20 Celkový pohled na opotřebení ostří

Obr. 21 Celkový pohled na opotřebení ostří

Obr. 22 Detail přechodu mezi opotřebenou a neopotřebenou částí čela nástroje

Obr. 23 Detail opotřebení povrchu ostří místo největšího opotřebení

Na Obr. 20 můžeme pozorovat značné opotřebení povrchu čela nástroje a také přechod mezi opotřebenou a neopotřebenou částí čela Obr. 21 a 22. Na Obr. 23 detailu čela nástroje je vidět, že toto opotřebení má maximální šířku v této oblasti 0,08 mm. Obr. 25 a 27 nám ukazují úplnou deformaci ostří

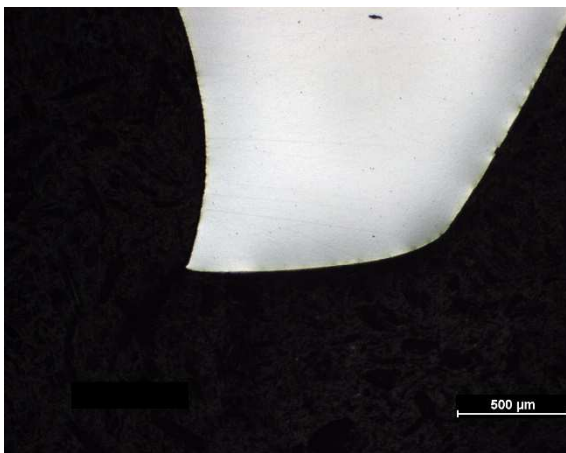
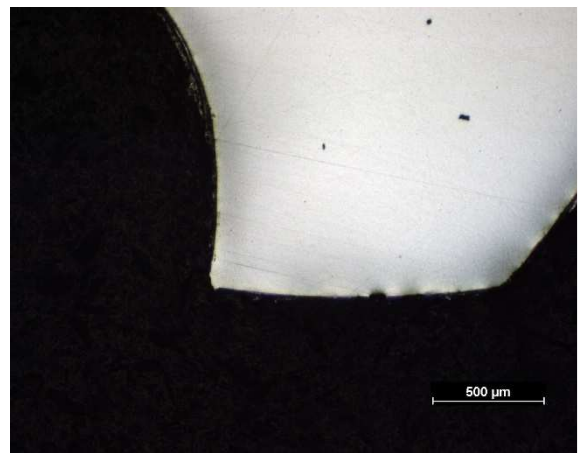
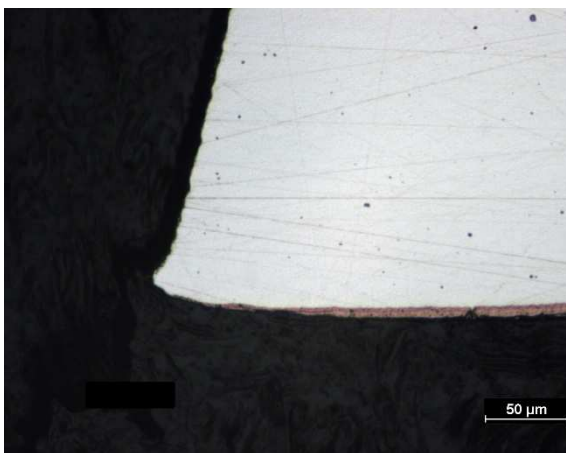
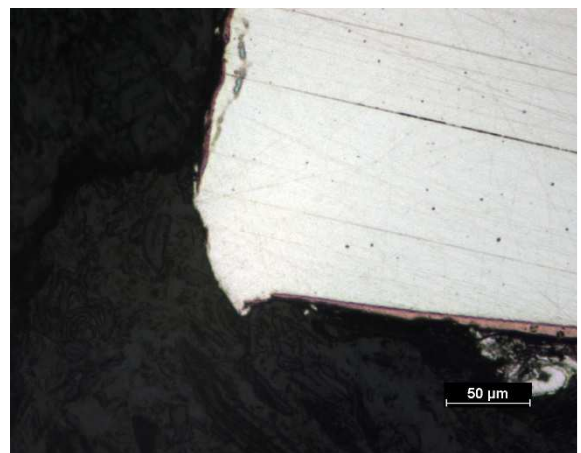
Obr. 24 Celkový pohled opotřebení ostří vzorek B

Obr. 25 Celkový pohled opotřebení ostří vzorek A

Obr. 26 Detail opotřebení ostří vzorek B

Obr. 27 Detail opotřebení ostří vzorek A

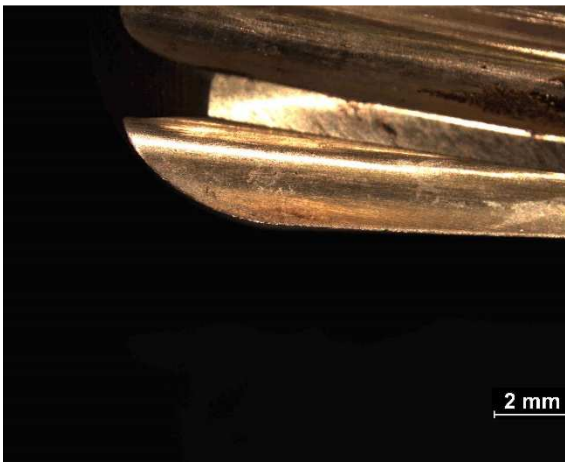
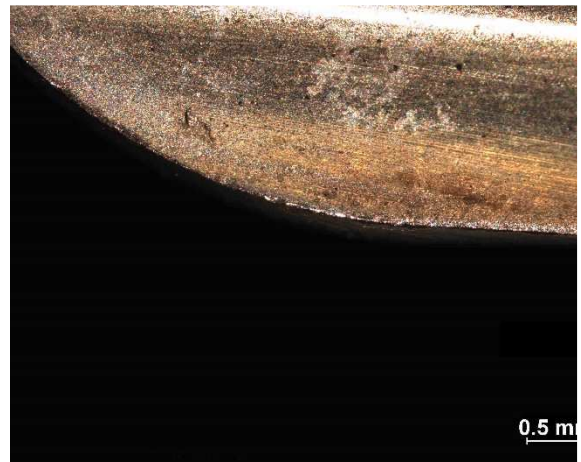
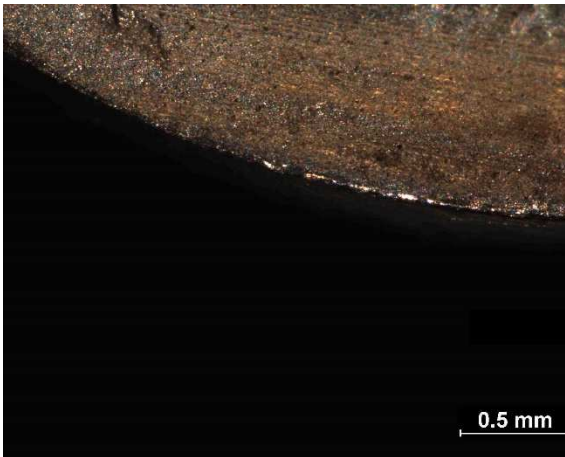
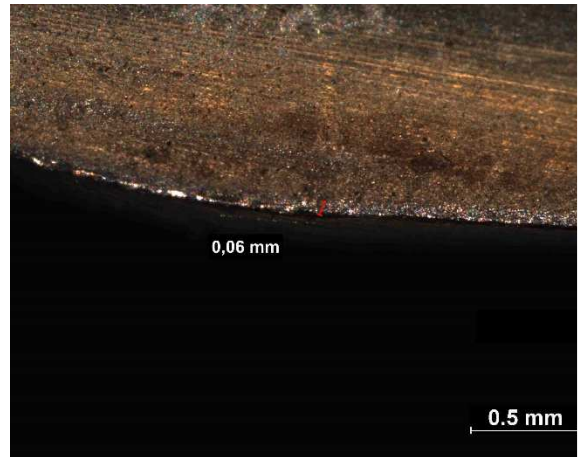
Obr. 28 Celkový pohled na opotřebení ostří

Obr. 29 Celkový pohled na opotřebení ostří

Obr. 30 Detail přechodu mezi opotřebenou a neopotřebenou částí čela nástroje

Obr. 31 Detail opotřebení povrchu ostří místo největšího opotřebení

Na Obr. 28 a 29 pozorujeme lehké opotřebení povrchu čela nástroje. Na Obr. 30 je vidět přechod mezi opotřebenou a neopotřebenou částí nástroje. Detail v neopotřebenějším místě Obr. 31 nám ukazuje, že šíře opotřebeného povrchu dosahuje 0,06 mm. Z Obr. 33 a 35 je patrné zaoblení ostří nástroje v místech největšího opotřebení, které je však možné vidět i na Obr. 32 a 34 tedy v nenamáhaném místě nástroje.

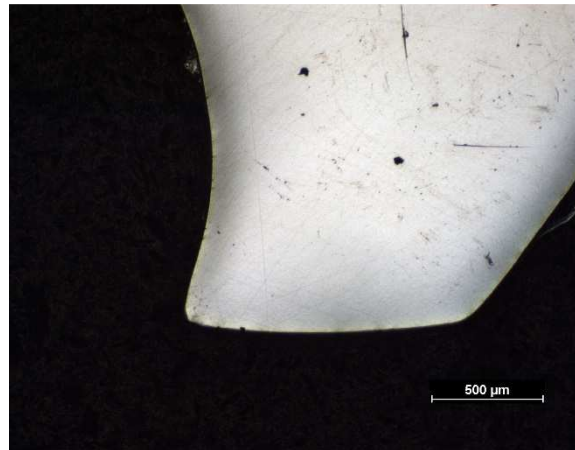
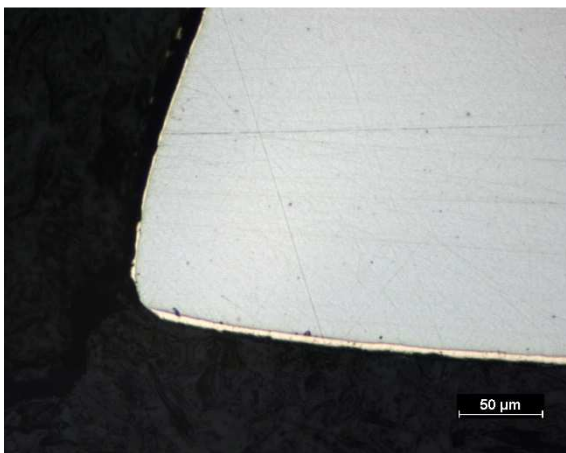
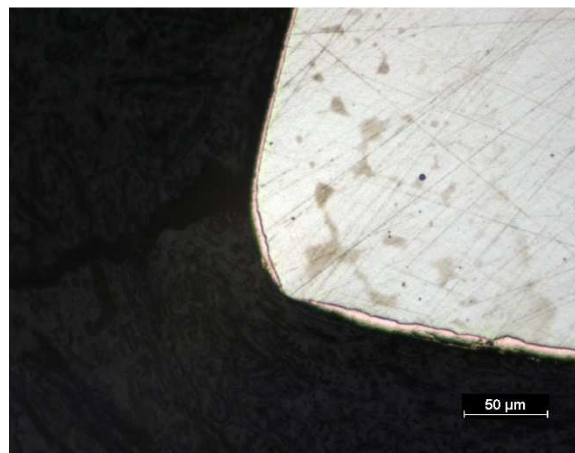
Obr. 33 Celkový pohled opotřebení ostří vzorek A

Obr. 34 Detail opotřebení ostří vzorek B

Obr. 35 Detail opotřebení ostří vzorek A

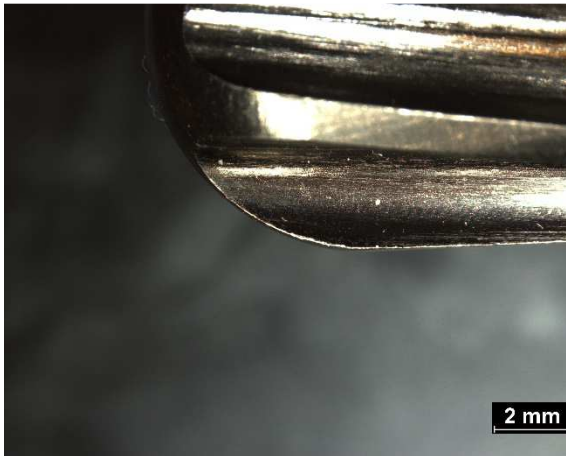
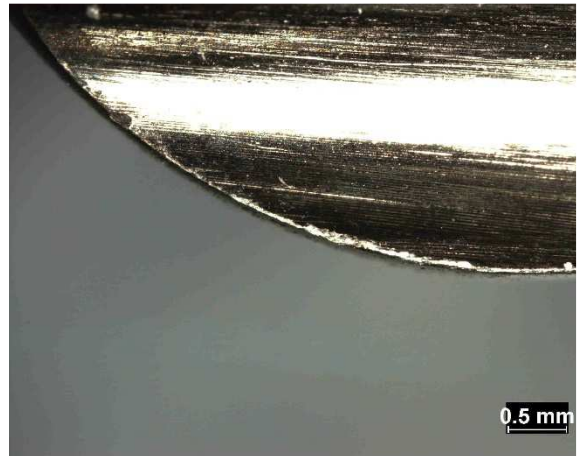
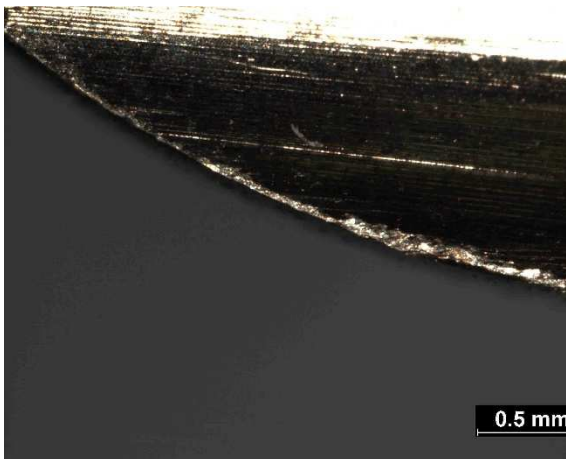
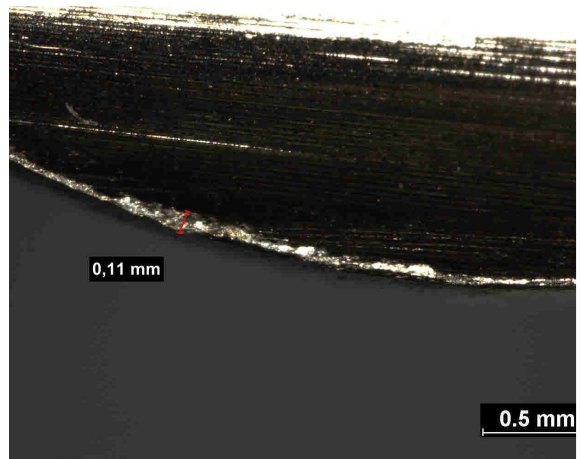
Obr. 36 Celkový pohled na opotřebení ostří

Obr. 37 Celkový pohled na opotřebení ostří

Obr. 38 Detail přechodu mezi opotřebenou a neopotřebenou částí čela nástroje

Obr. 39 Detail opotřebení povrchu ostří místo největšího opotřebení

Na Obr. 36,37 vidíme stejně jako u frézy č. 1 značné opotřebení povrchu čela nástroje. Toto opotřebení je nejlépe vidět na Obr. 38, tedy na přechodu opotřebené a neopotřebené části čela nástroje. Obr. 39 nám ukazuje, že v místě největšího opotřebení, je hloubka opotřebení povrchu 0,11 mm. Obr. 41 a 43 nám ukazují, vysokou odolnost proti deformaci ostří u této frézy v místě nejvyšší zátěže. Ostří v této části nevykazuje výrazné známky deformace. Obr. 40 a 42 dokazují nedokonalost ostří v nenamáhané řezné části nástroje.

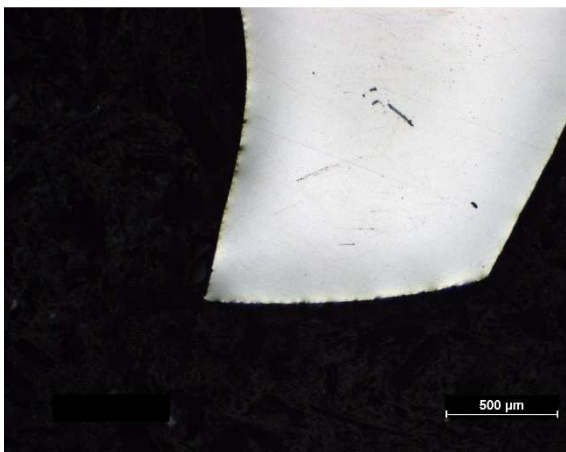
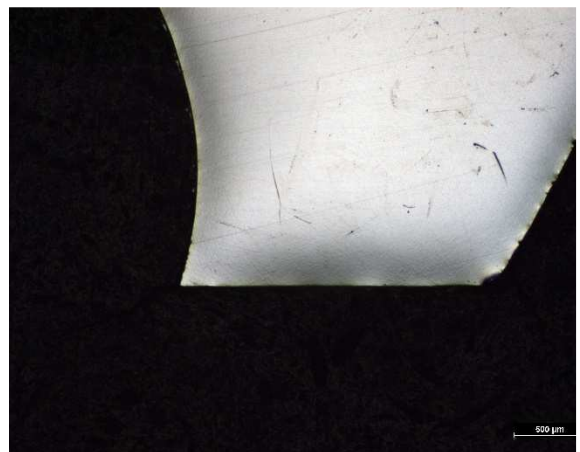
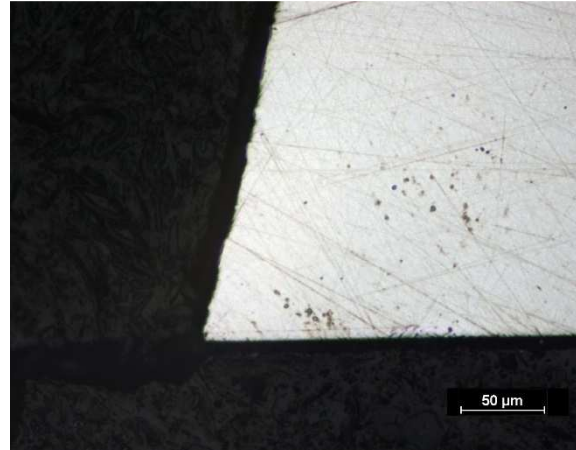
Obr. 40 Celkový pohled opotřebení ostří vzorek B

Obr. 41 Celkový pohled opotřebení ostří vzorek A

Obr. 43 Detail opotřebení ostří vzorek A

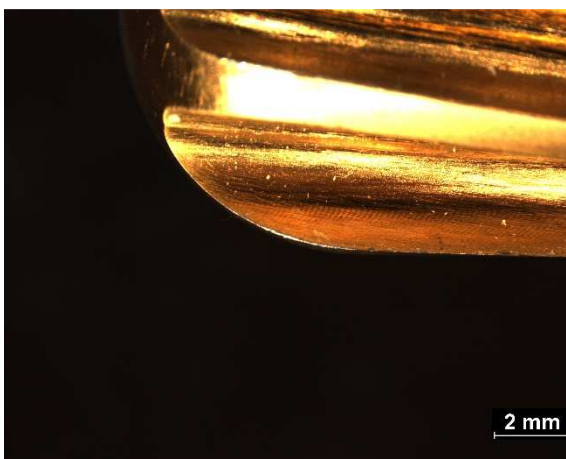
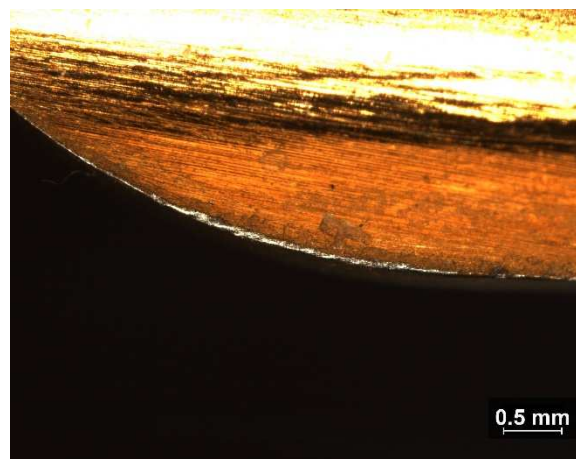
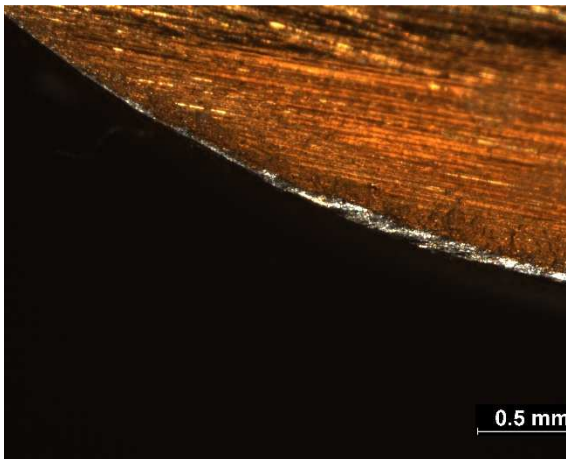
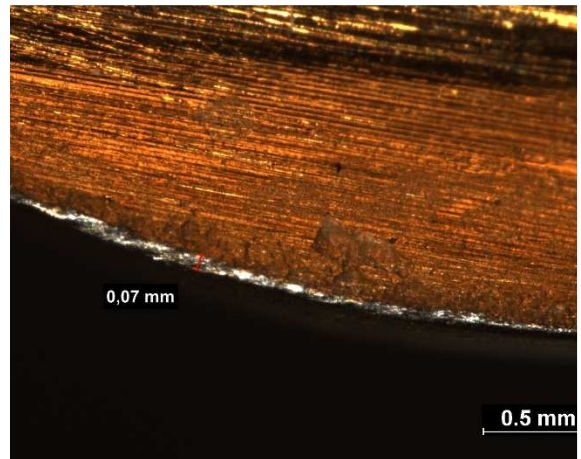
Obr. 44 Celkový pohled na opotřebení ostří

Obr. 45 Celkový pohled na opotřebení ostří

Obr. 46 Detail přechodu mezi opotřebenou a neopotřebenou částí čela nástroje

Obr. 47 Detail opotřebení povrchu ostří místo největšího opotřebení

U této frézy je na Obr. 44 a 45 zjevné opotřebení povrchu čela nástroje, které je nejlépe znatelné na Obr. 46, tedy na přechodu opotřebené a neopotřebené části čela nástroje. Obr. 47 ukazuje že šířka tohoto opotřebení dosahuje hodnoty až 0,07 mm. Na Obr. 49 a 51 je vidět stejně jako u frézy č. 1

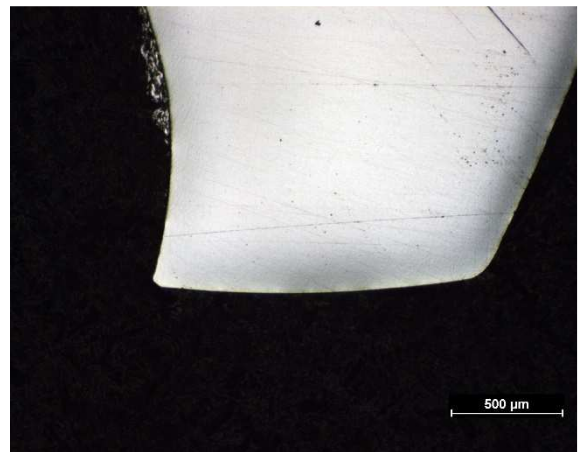
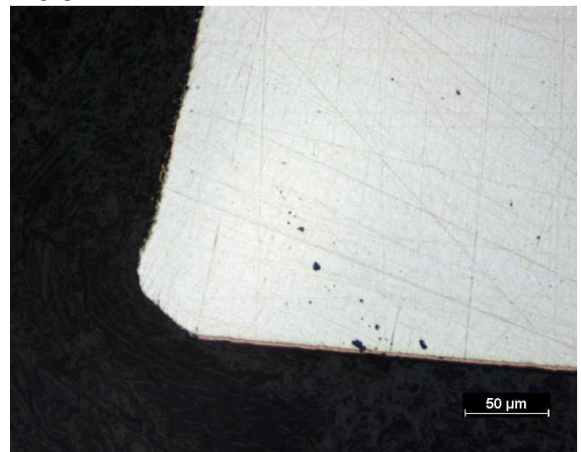
Obr. 49 Celkový pohled opotřebení ostří vzorek A

Obr. 51 Detail opotřebení ostří vzorek A

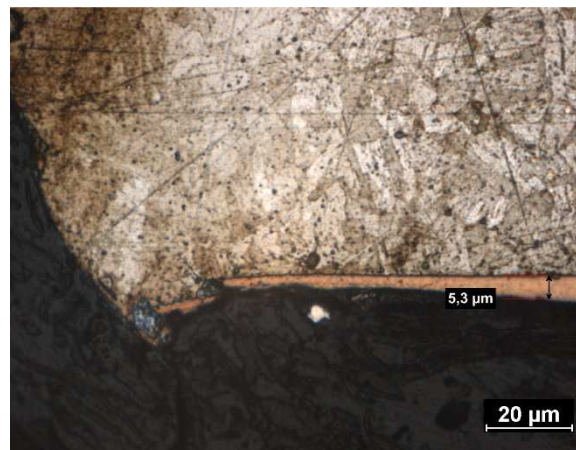
Obr. 53 Detail povlaku ostří v oblasti břítu nástroje vzorek A

Na Obr. 52 je vidět nesourodost povlakové vrstvy v oblasti břítu nástroje. Z obrázku je patrné že hloubka povlaku na čele nástroje je několikanásobně nižší než na hřbetu nástroje, kde dosahuje hodnoty 5,3 μm. Obr. 53 ukazuje, že na deformovaném břítu nástroje je částečně zachován povlak.

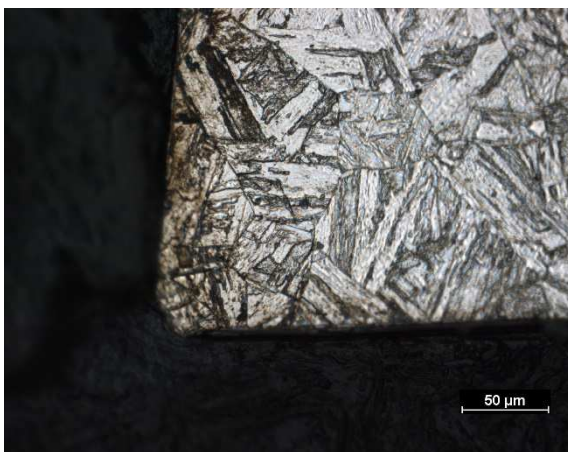
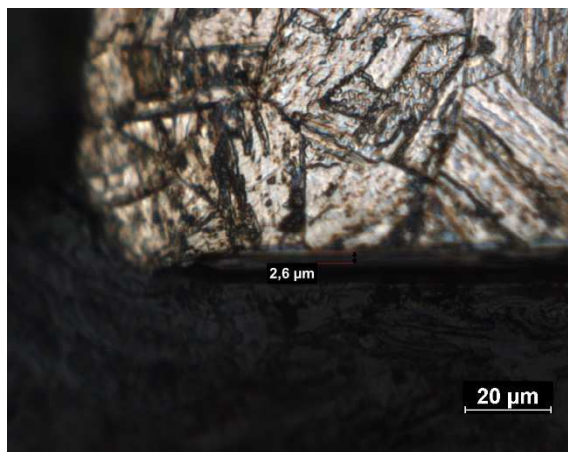
Obr. 56 Celkový pohled na povlak v oblasti ostří nástroje vzorek A

Obr. 57 Detail povlaku ostří v oblasti břitu nástroje vzorek A

Na Obr. 56 je pozorována nesouvislá vrstva povlaku. Na Obr. 57 pozorujeme přítomnosti povlakové vrstvy na ostří nástroje. U tohoto povlaku se opět projevilo rozdílné v hloubce povlakové vrstvy na čele a hřbetu nástroje, kde je maximální hloubka povlaku 2,6 μm. Tento rozdíl však není tak markantní jako u ostatních povlaků.

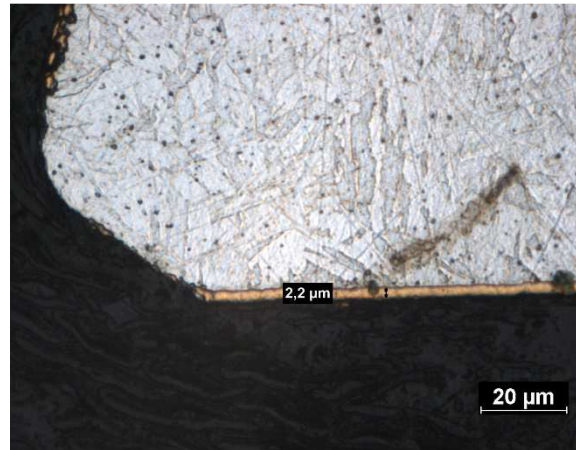
Obr. 59 Detail povlaku ostří v oblasti bříty nástroje vzorek A

Na Obr. 58 vidíme nesouvislou vrstvu povlaku v oblasti ostří nástroje. Povlak je souvislý pouze na hřbetu nástroje, kde hodnota jeho hloubky dosahuje 2,2 μm. V oblasti ostří a čela nástroje není povlaková vrstva přítomna nebo je velmi nesourodá.

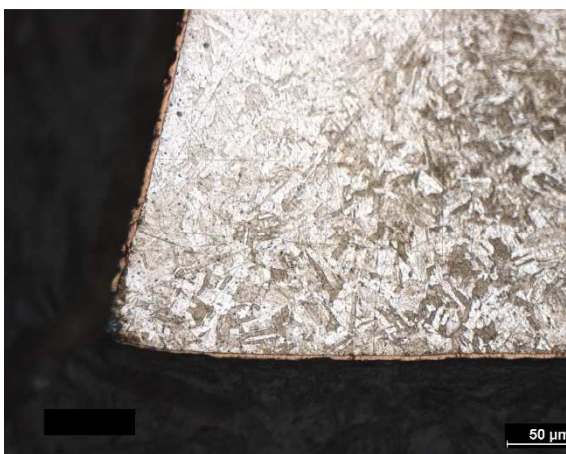
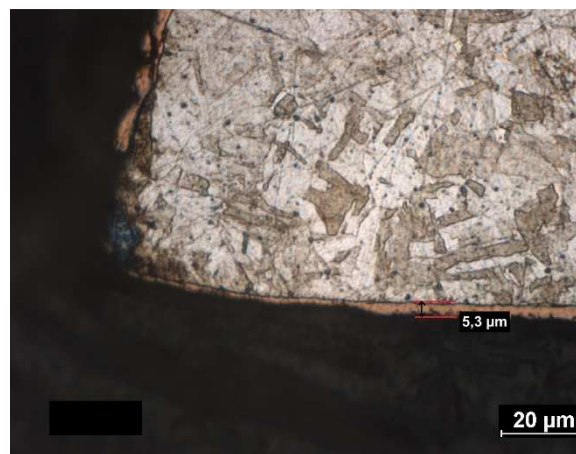
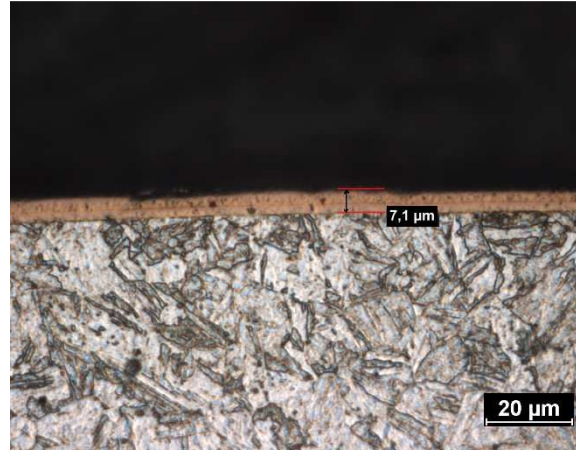
Obr. 60 Celkový pohled na povlak ostří nástroje v nenamáhané řezné části nástroje vzorek B

Obr. 61 Detail povlaku ostří nástroje v nenamáhané řezné části nástroje vzorek B

Obr. 63 Detail povlaku na stopce nástroje vzorek C

Na Obr.60 je vidět nesouvislá vrstva povlaku zejména na ostří nástroje. Obr. 62 ukazuje souvislou vrstvu na stopce nástroje jejíž maximální hloubka je 5,3 μm. Obr. 61 a 63 poukazují na rozdílnou hloubku povlakové vrstvy na stopce a řezné části nástroje, kde rozdíl činí 2,2 μm.

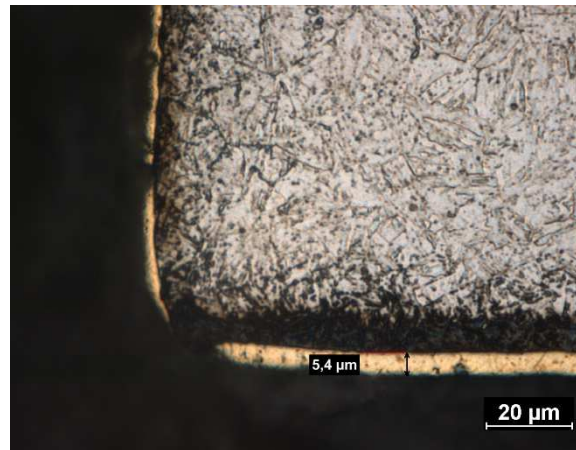
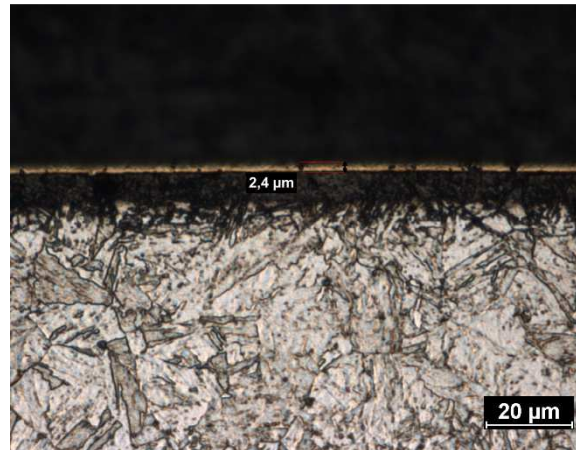
Obr. 65 Detail povlaku ostří nástroje v nenamáhané řezné části nástroje vzorek B

Obr. 67 Detail povlaku na stopce nástroje vzorek C

Na Obr. 64 je vidět nesouvislá vrstva povlaku, stejně jako u frézy č. 2 není povlak na ostří nástroje. Obr. 66 ukazuje souvislou vrstvu povlaku na stopce nástroje. Obr. 65,67 opět poukazují na výraznou rozdílnou hloubku povlaku na stopce a řezné části nástroje, kde tento rozdíl činí 2 μm .

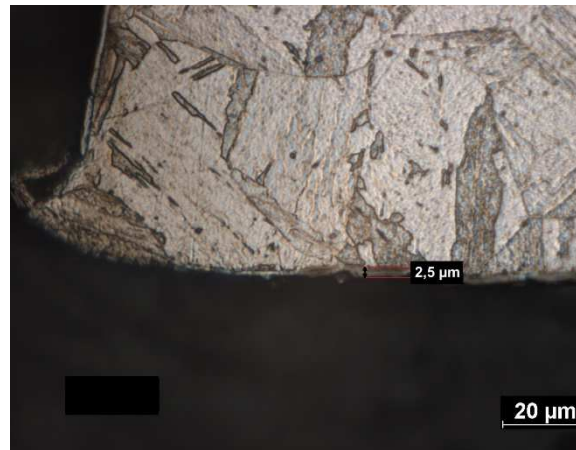
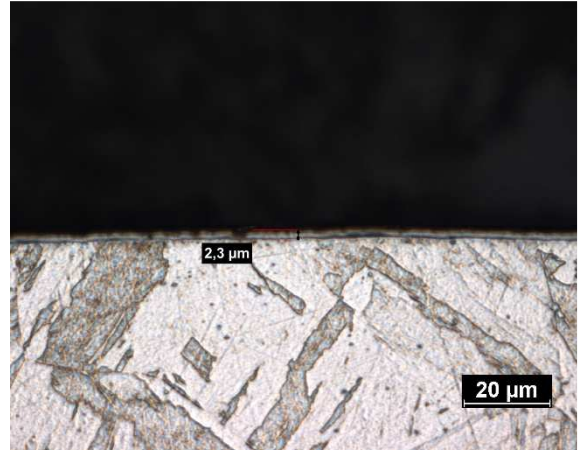
Obr. 69 Detail povlaku ostří nástroje v nenamáhané řezné části nástroje vzorek B

Obr. 71 Detail povlaku na stopce nástroje vzorek C

Na Obr. 68 a 70 je vidět souvislá vrstva jak v celé oblasti břitu, tak v oblasti stopky nástroje. Obr. 69 a 71 nám ukazují, že rozdíl mezi hloubkami vrstvy břitu a stopky je zanedbatelný.

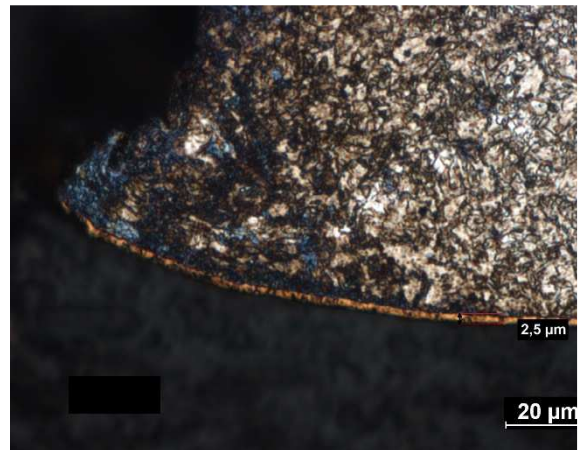
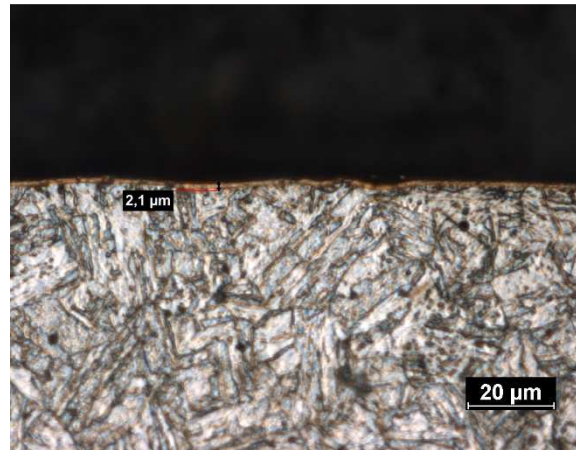
Obr. 73 Detail povlaku ostří nástroje v nenamáhané řezné části nástroje vzorek B

Obr. 75 Detail povlaku na stopce nástroje vzorek C

Z Obr. 72 a 73 je patrná nesouvislost povlaku v oblasti břitu nástroje, kde na ostří a čele nástroje není povlaková vrstva. Obr. 74 nám ukazuje souvislou vrstvu na stopce nástroje a Obr. 73 a 75 nepatrný rozdíl mezi hloubkami povlakových vrstev na stopce a neopotřeбенé řezné části nástroje.

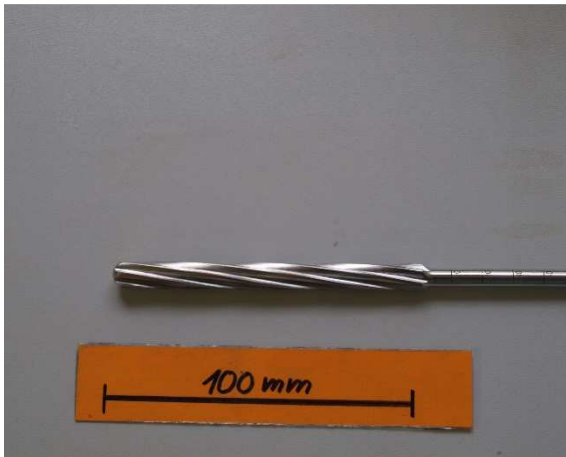
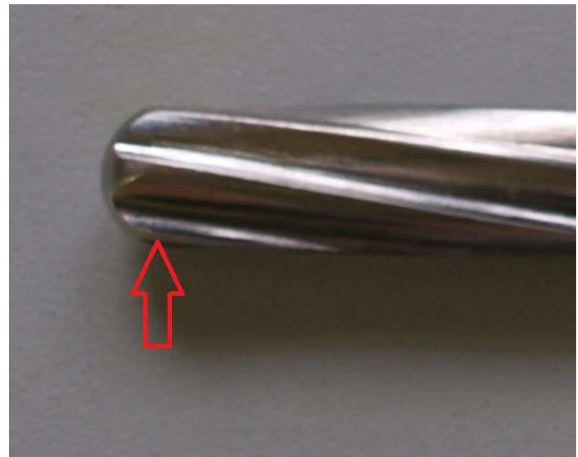
Obr. 80 Fréza č.1 celkový pohled koroze

Obr. 81 Fréza č. 1 detail koroze šipka značí místo defektu

Hodnocení: Vizualní kontrolou byly na fréze č. 3 zjištěny rozsáhlé povrchové vady (Obr. 85), které mají fialově černou barvu. U ostatních fréz byly zjištěny pouze drobné povrchové vady až po velice detailní prohlídce celého povrchu nástroje (Obr. 81, 83, 87 a 89). Z optického zkoumání není však zcela průkazné, zda se na povrchu nástrojů skutečně jedná o korozi nebo o reakci na chybně zvolené sterilizační a čistící prostředky.

Fréza č. 1 - bez povlaku (stříbrná) - u této frézy byla pozorována značná deformace v namáhané oblasti ostří a také lehká deformace v nenamáhané části. Vizualní kontrolou byly zjištěny drobné vady povrchu, které mohou být hodnoceny jako povrchová koroze vzniklá reakcí s desinfekčními či čistícími prostředky v průběhu sterilizačního procesu.

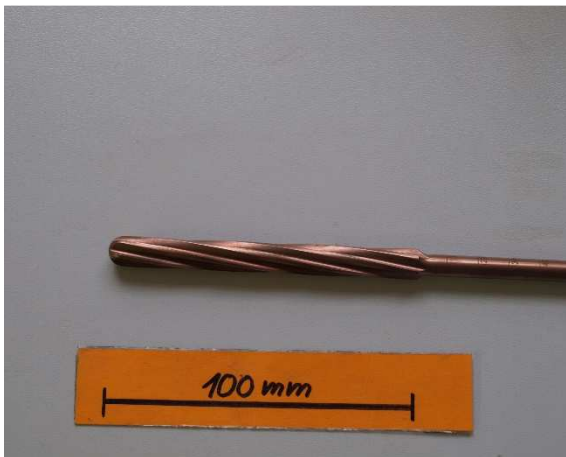
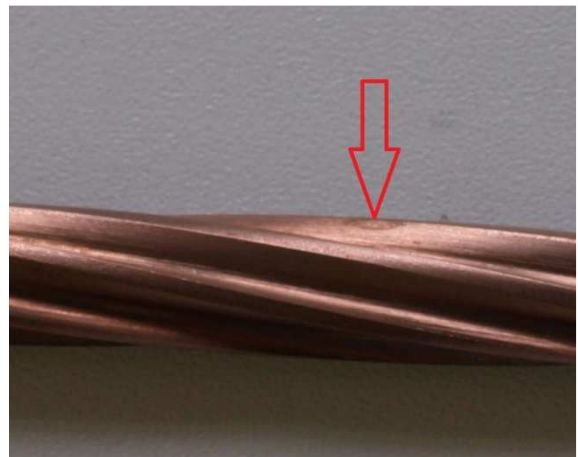
Obr. 82 Fréza č.2 celkový pohled koroze

Obr. 83 Fréza č. 2 detail koroze šipka značí místo defektu

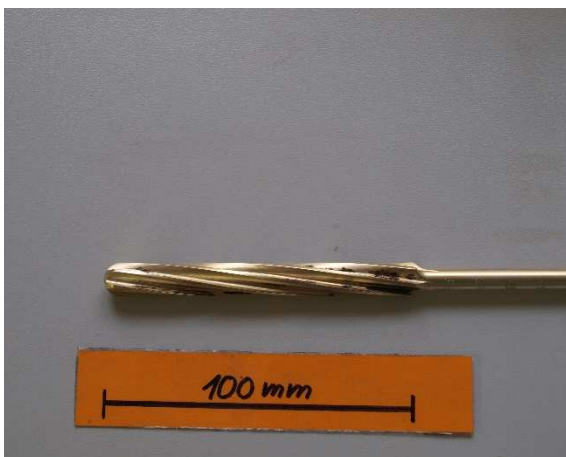
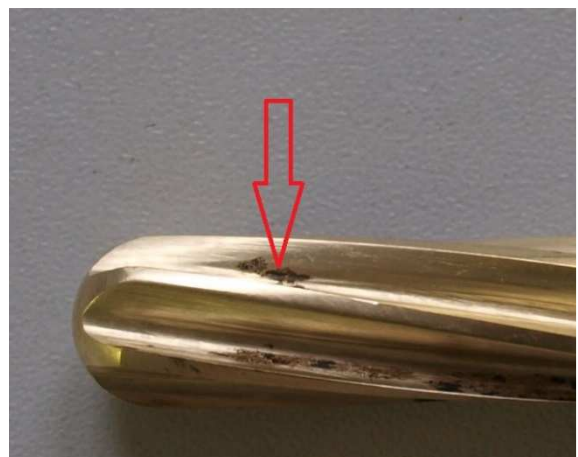
Obr. 84 Fréza č.3 celkový pohled koroze

Obr. 85 Fréza č. 3 detail koroze šipka značí místo defektu

Fréza č. 3 povlak ZrN (bílo-zlatá) - tato fréza vykazovala velmi dobrou odolnost proti opotřebení v namáhané části nástroje. Zásadní deformace nebyly pozorovány ani v nenamáhané části nástroje. Adheze u tohoto povlaku byla nejlepší z testovaných nástrojů, protože se zachovala souvislá vrstva povlaku i na namáhaném ostří nástroje. Povlak po obvodu nástroje je rovnoměrný ale po délce nástroje byly zjištěny velké odchylky až 4,7 μ m. V hodnocení koroze vykazoval tento povlak nejvýraznější povrchové defekty, které mohou být hodnoceny jako koroze. Tento povlak lze doporučit pro výrobu nástrojů pod podmínkou provedení podrobnějších korozních testů.

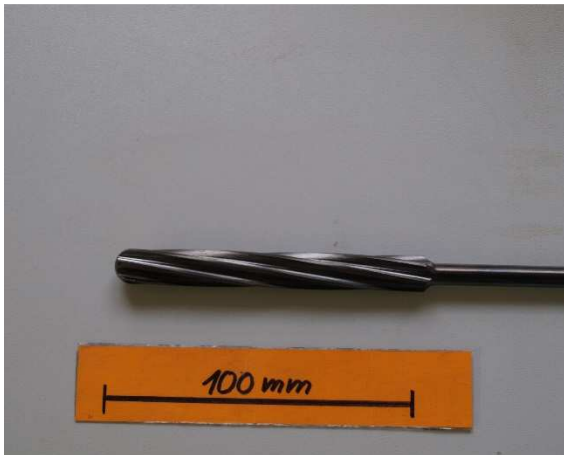
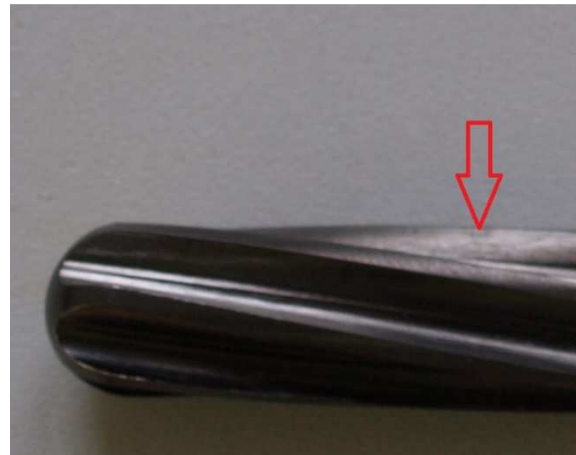
Obr. 86 Fréza č.4 celkový pohled koroze

Obr. 87 Fréza č. 4 detail koroze šipka značí místo defektu

Fréza č. 4 povlak a-C:H (černá) - fréza s tímto povlakem nejlépe odolala opotřebení v oblasti ostří. A také deformace v nenamáhané oblasti nebyly zásadní. Povlak vykazuje velmi dobrou adhezi a kontinuitu, kde maximální odchylka hloubky povlaku byla 0,3 μ m. Korozní zkoumání ukázalo přítomnost lehkých povrchových defektů, které jsou podobné jako u fréz č. 1 a 2 a mají pravděpodobně i stejnou příčinu. Tento povlak lze doporučit pro výrobu lékařských nástrojů.

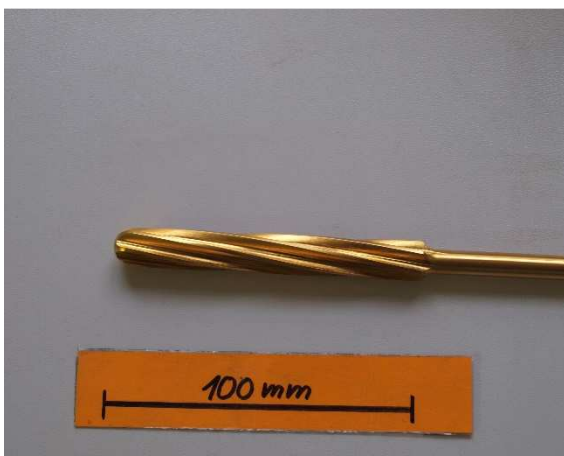
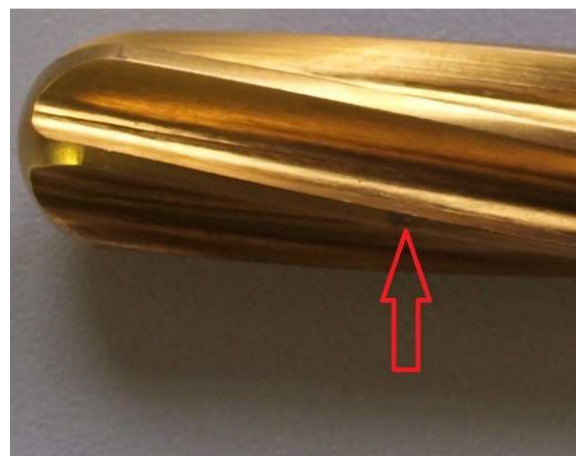
Obr. 88 Fréza č.5 celkový pohled koroze

Obr. 89 Fréza č. 5 detail koroze šipka značí místo defektu

nástroje je bez větších odchylek. Nepřítomnost povlakové vrstvy na ostří v namáhané i nenamáhané části nástroje nám však vede k úvaze, zda byl vhodně zvolen výrobní nebo povlakovací postup u této frézy. Korozní zkoumání odhalilo přítomnost lehkých povrchových defektů, které jsou podobné jako u fréz 1, 2 a 3. Tento povlak lze doporučit za podmínek zlepšení výrobního a povlakovacího procesu při výrobě nástroje.
