Bakalářská práce

**Stavebně technický průzkum bytového domu ulice Krejčího 389/2 a
388/4**

**Structural and Technical Survey of the apartmen building Krejčího
Street 389/2 and 388/4**

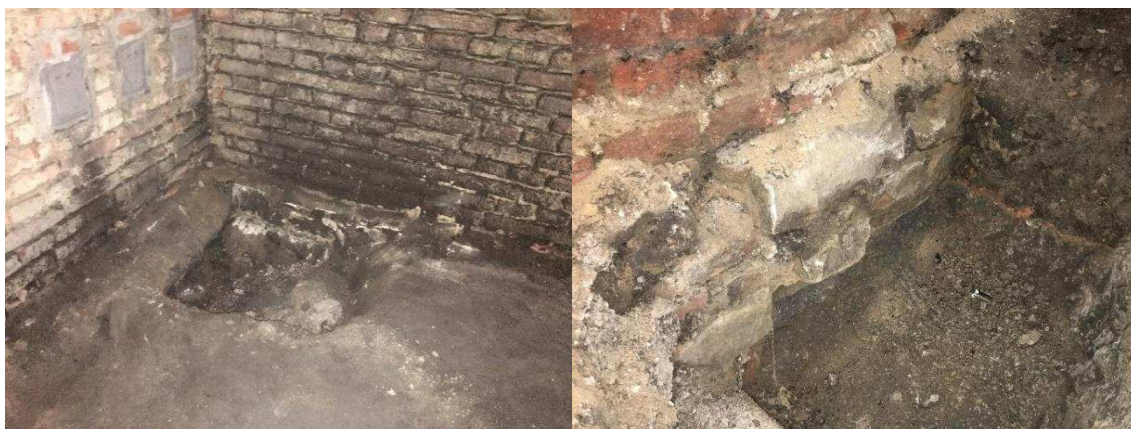
Obrázek 14: Základy

Z vlastnoručně kopaných sond podél základů uvnitř objektu (obr. 14) bylo zjištěno, že objekt nemá žádnou hydroizolaci. Objekt není tedy proti vlhkosti nikterak chráněn. Kopané sondy z vnější strany objektu z důvodů náročnosti nebyly provedeny.

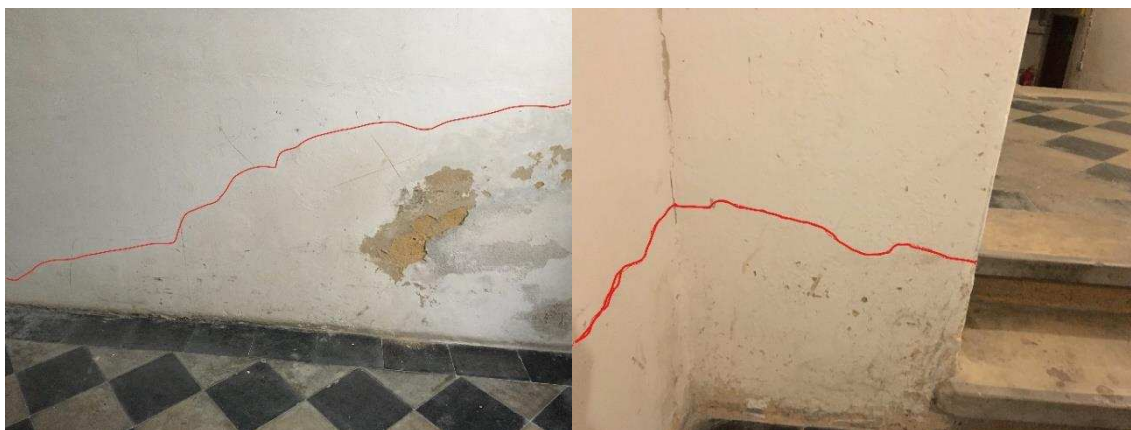
Obrázek 20: Výška vlhkosti ve vstupní hale

Suterénní konstrukce a část prvního nadzemního podlaží je trvale vystavena zemní vlhkosti. Suterénní stěny jsou výrazně vlhké. Příčinou je absence jakékoliv hydroizolace, která nebyla při stavbě použita nebo vzhledem ke stáří domů je již dožilá (obr.20).

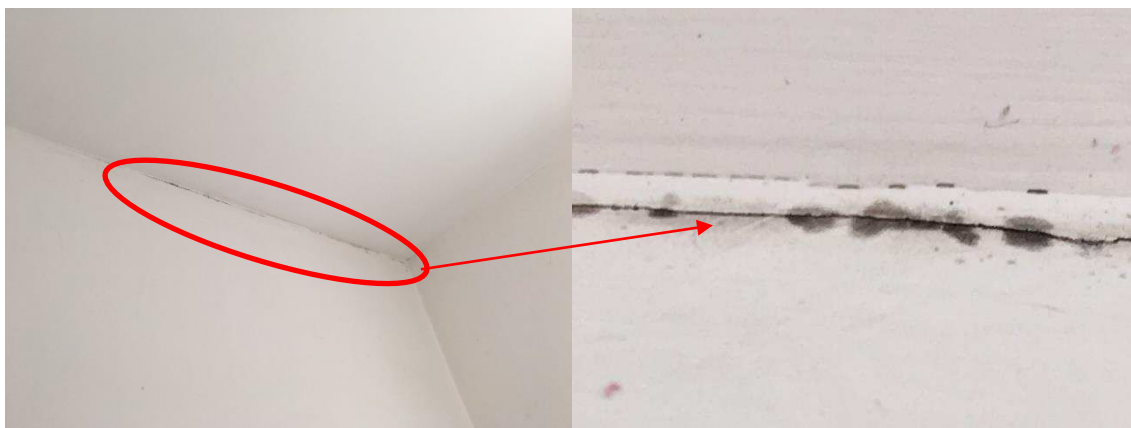
Obrázek 36: Plíseň v místě styku podhledu a zdiva

Podhled, který je instalován v bytové jednotce č. 4 nad sociálním zařízením je v místě styku s obvodovou stěnou rizalitu napaden plísní (obr. 36). Předpokládám, že příčinou tvorby plísní jsou oslabené stěny rizalitu na 300 mm. Na vnitřních stěnách rizalitu je v chladných dnech nízká povrchová teplota, kvůli které následně dochází ke kondenzaci vodní páry a následnému vzniku plísní.

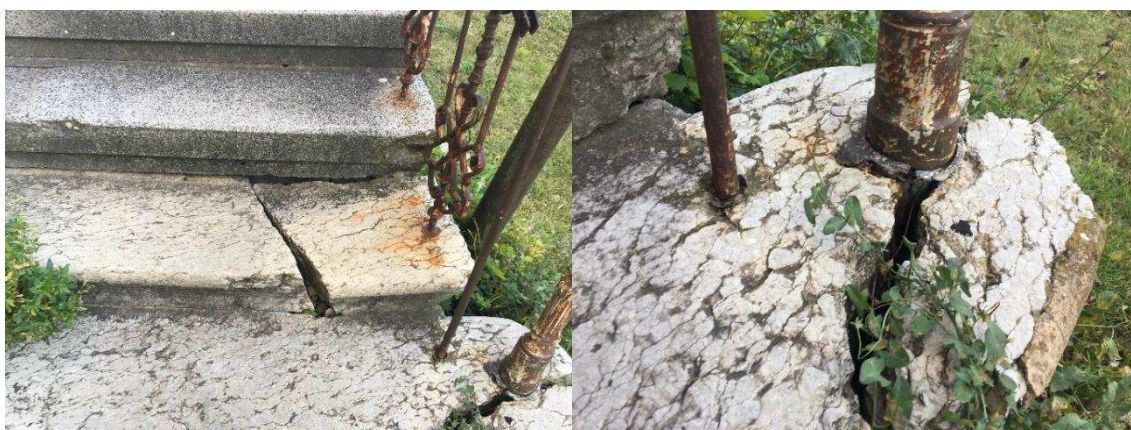
Obrázek 47: Ukázka poruch stupňů

Stupně schodiště na zahradu jsou ve velmi špatném stavu. Některé jsou prasklé a vyvalené. Tento stav je podle mne zapříčiněn postupným zatékáním dešťových vod mezi stupně a jejich následným zmrznutím v místě a celkově zanedbanou údržbou (obr. 47).

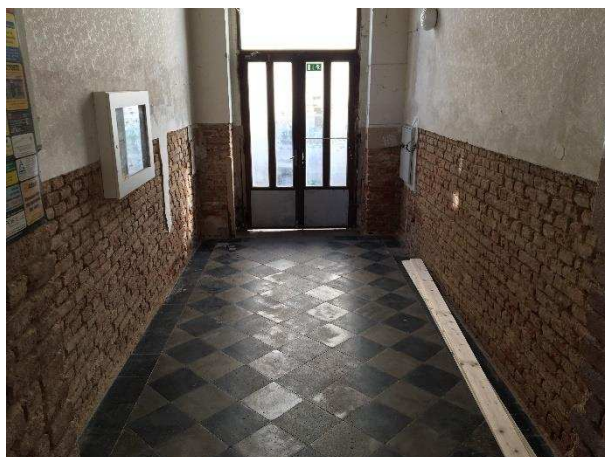
Obrázek 57: Vstupní hala domu A

Suterénní prostory mají omítky osekané z důvodů lepšího vysychání a odvodu vlhkosti ze zdiva. Ve vstupní hale domu A jsou omítky do výšky 1300 mm osekané s vyškrábanými spárami. Důvodem je zajištění lepšího odvodu vlhkosti ze stěn a snížení úrovně vlhkosti ve stěnách pod úroveň podlahy 1. NP (obr. 57).

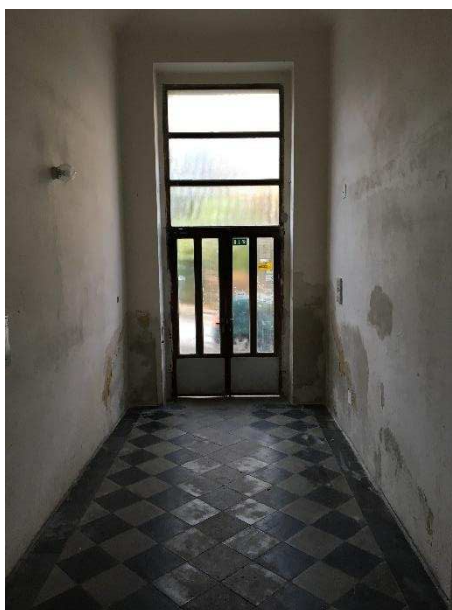
Obrázek 58: Vstupní hala domu B

Ve vstupní hale domu B je stav omítek a výmalby ve špatném technickém stavu především z důvodu vztlínání vlhkosti ze suterénních prostor. Malba se místy odloupuje a omítka stěn degraduje následkem vlhkosti (obr. 58) .

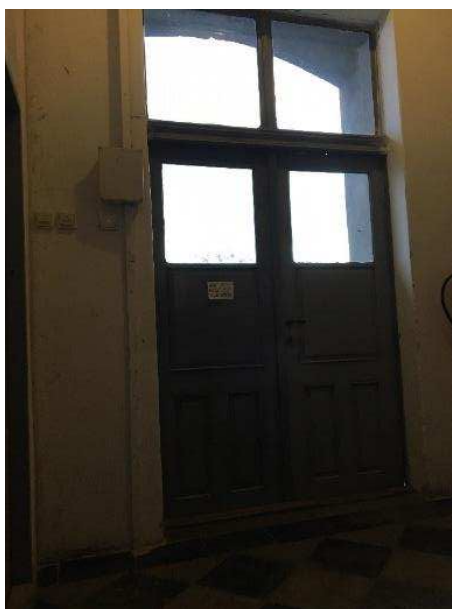
Obrázek 63: Dveře na lodžii

Dveře na lodžie jsou původní, masivní dřevěné konstrukce, stejného členění jako dveře na zahradu. Na těchto dveřích je vidět degradace nátěrů zejména z vnější strany a opotřebení způsobené dlouhodobým používáním. Dveře jsou funkční s původním kováním (obr. 63).

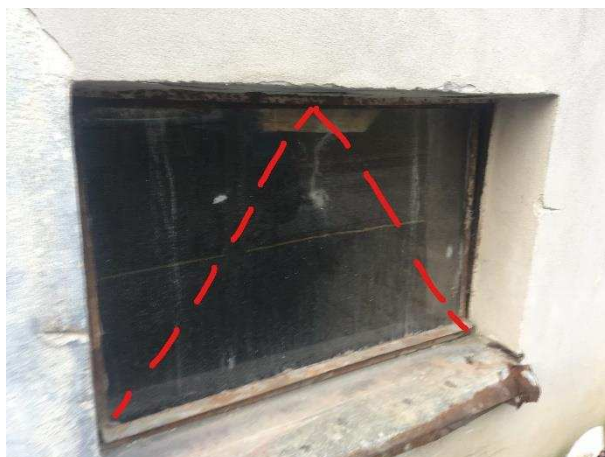
Obrázek 69: Sklepní okno

Suterénní okna jsou v havarijním stavu. Jejich funkčnost je minimální, nelze je otevírat a nemají žádnou bezpečnostní funkci. Rámy oken jsou silně postiženy korozí. Součinitel prostupu tepla sklepních oken je nevyhovující.

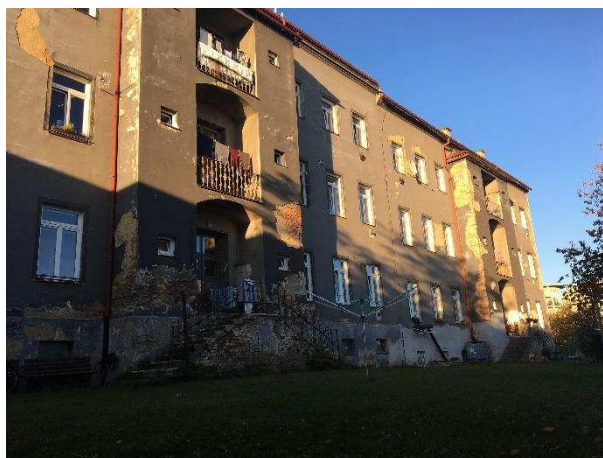
Obrázek 77: Jižní fasáda

Příčinou havarijního stavu fasády je pravděpodobně stáří omítky, zanedbaná údržba, vnější klimatické podmínky a v minulosti nevhodně zvolená technologie lokálních oprav fasády. Ve vnitřních prostorech dochází v podzimním a zimním období ke kondenzaci vlhkosti díky tepelným mostům konstrukce. Dlouhodobým zanedbáním údržby fasády a působením vnějších vlivů jako je déšť, vítr a mráz dochází postupem času k separaci jednotlivých vrstev skladby fasády. Dále má na stávající stav fasády ve spodní části také vliv vztlínající vlhkosti ze suterénu a přilehlého terénu. Na fasádě jsou docela dobře patrná místa, kde dochází k jednotlivé separaci vrstev fasády (obr. 77).

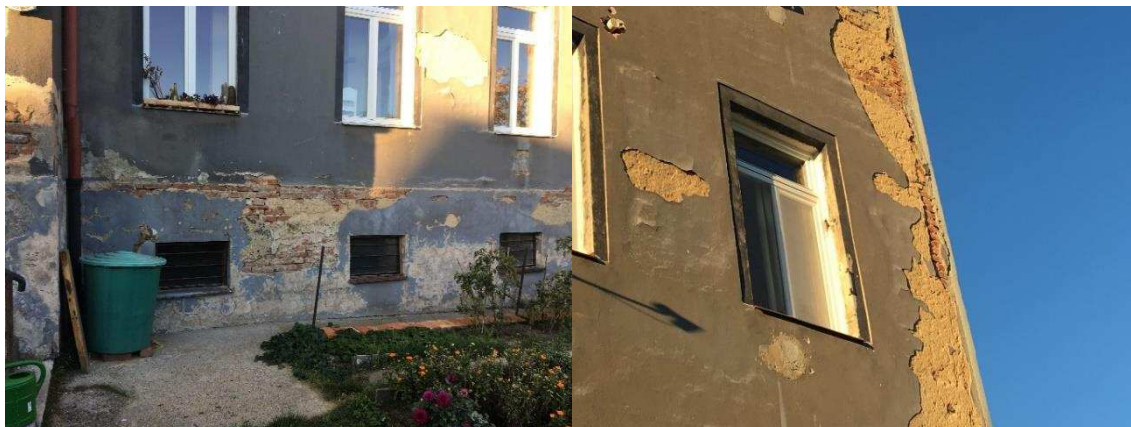
Obrázek 78: Poruchy jižní fasády

Jižní i severní fasáda je v havarijním stavu, což je patrné při pohledu z chodníku i ze zahrady. Při déle trvajícím větším dešti či větru pravidelně odpadávají kusy fasády (obr. 78 a 79). Plochy fasád jsou z cca 40–50 % narušené a poškozené. Jižní fasáda je v horším stavu než severní,
