# Činnost hlavního inženýra projektu

## Fotodokumentace

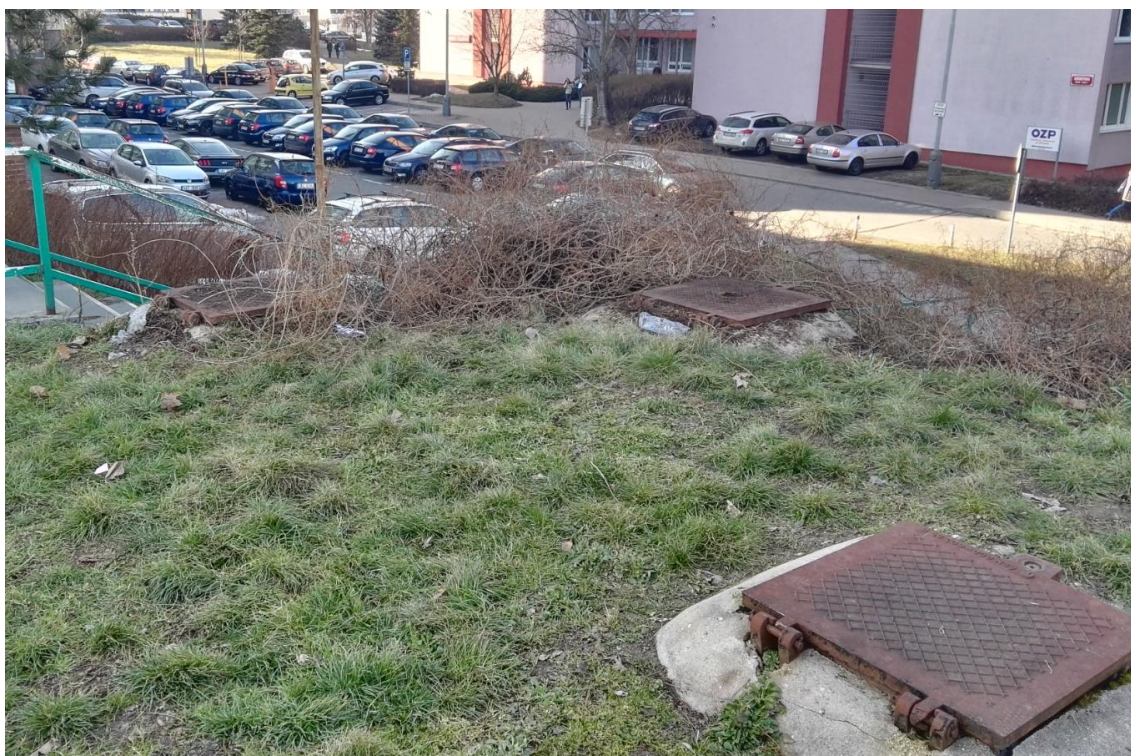
Obrázek 1: Úvodní prohlídka trasy

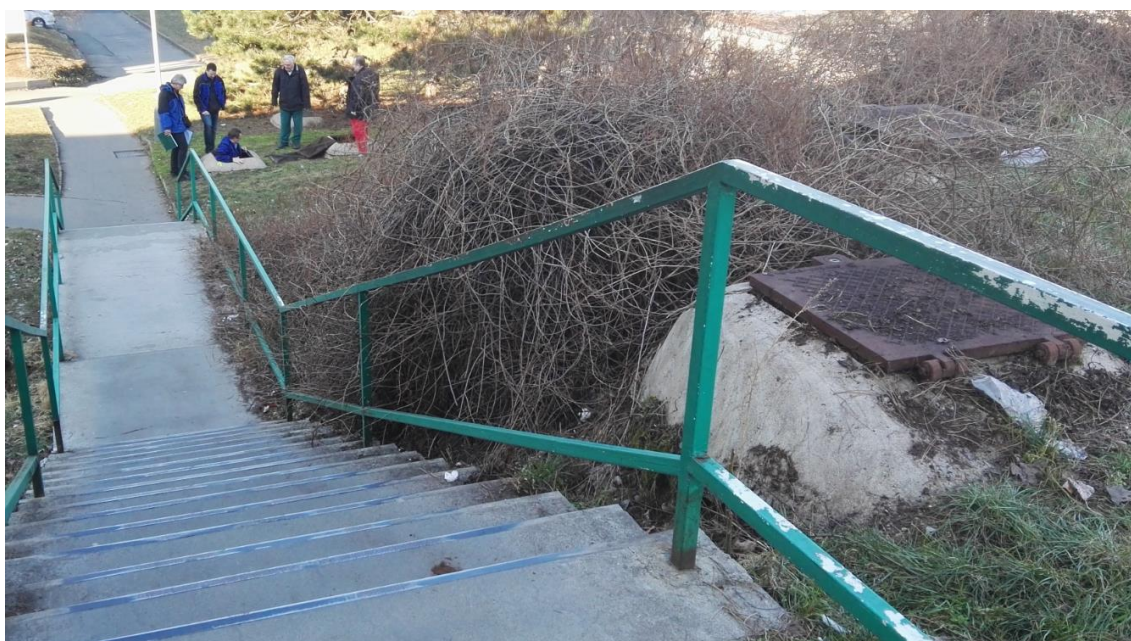
Obrázek 2: Úvodní prohlídka trasy

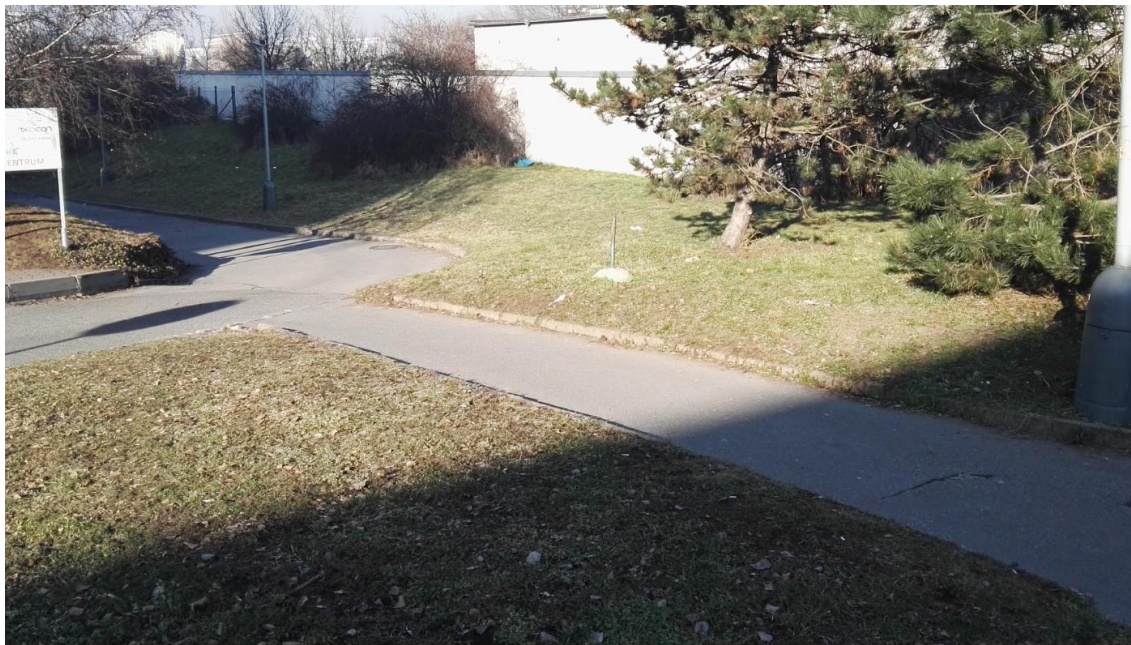
**Obrázek 3: Úvodní prohlídka trasy**

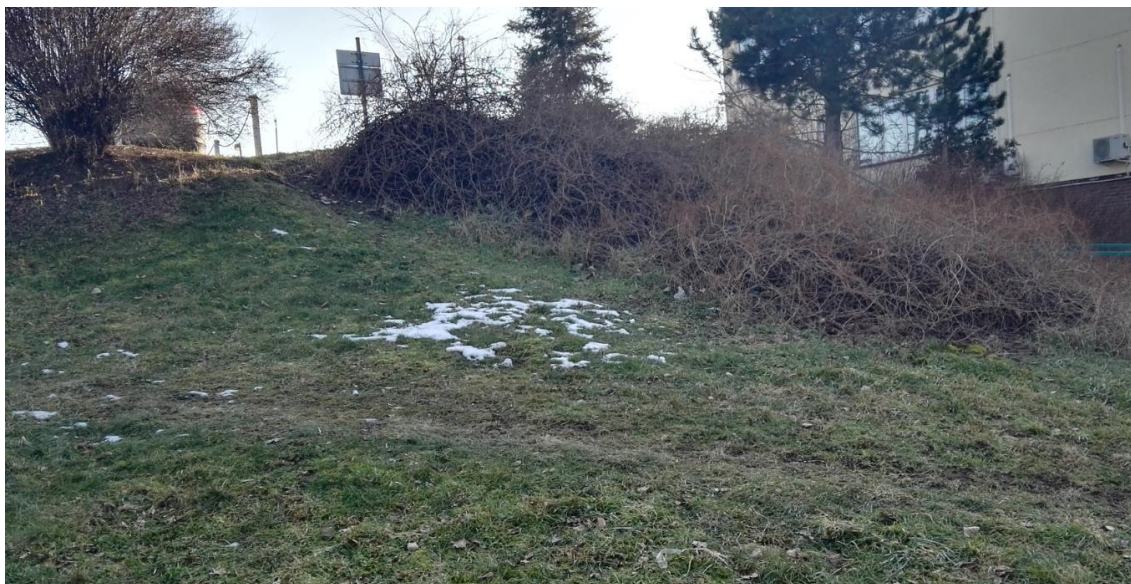
**Obrázek 4: Úvodní prohlídka trasy**

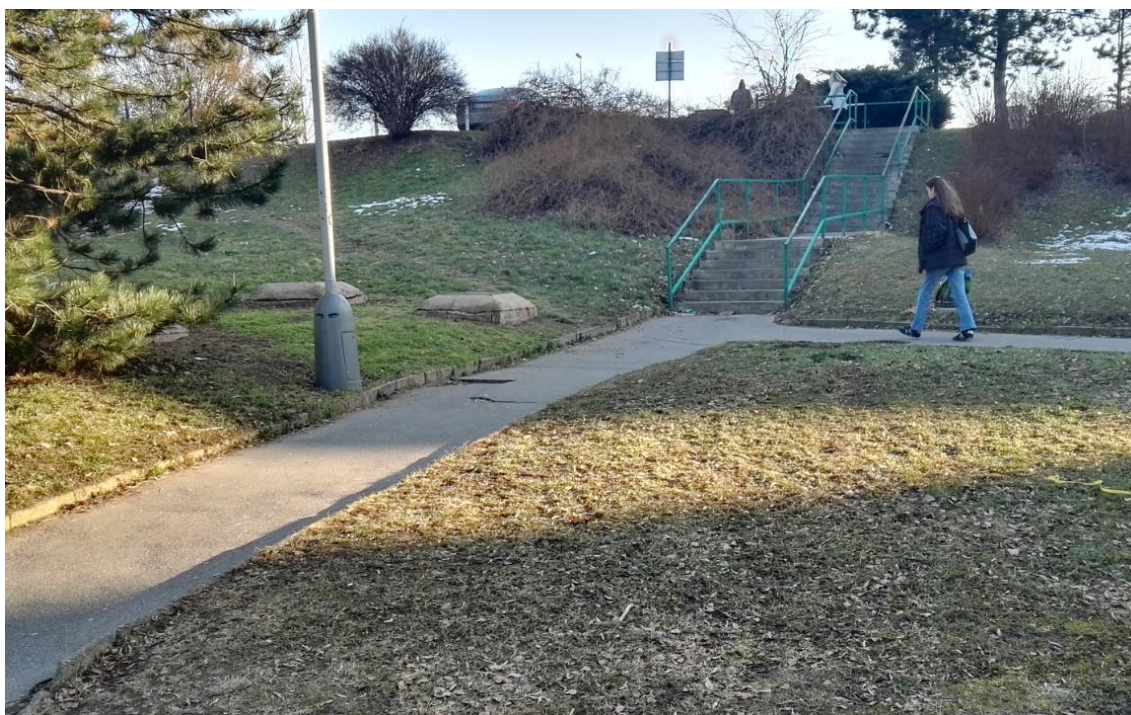
Obrázek 5: Úvodní prohlídka trasy

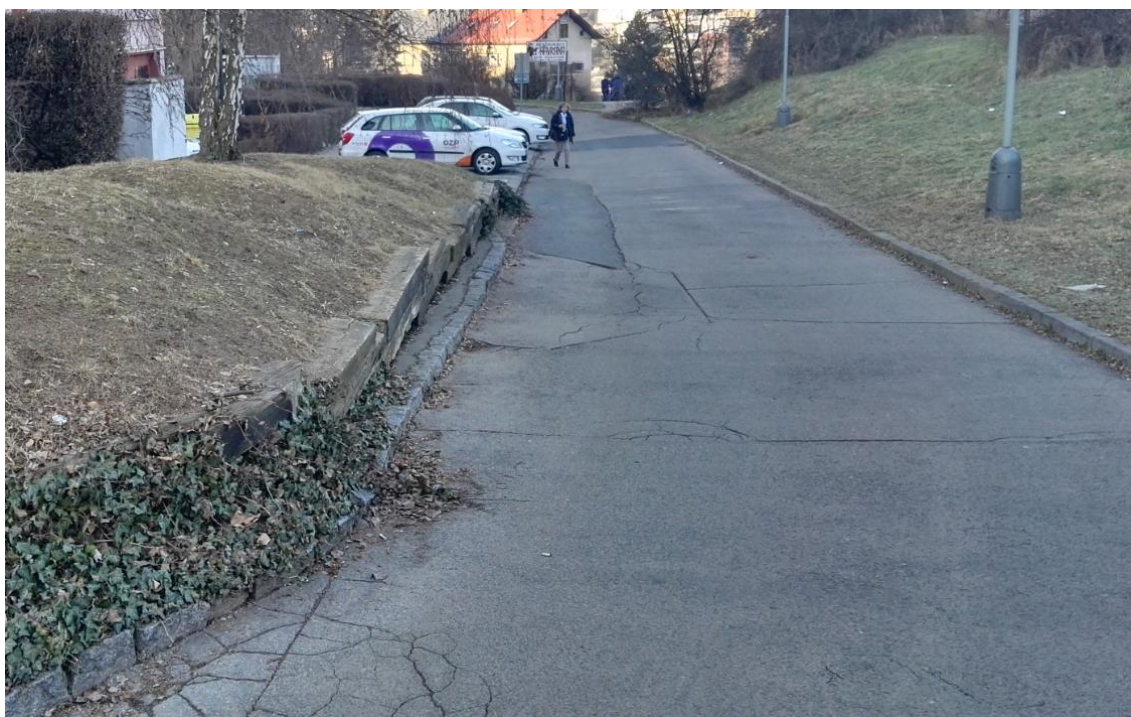
Obrázek 6: Úvodní prohlídka trasy

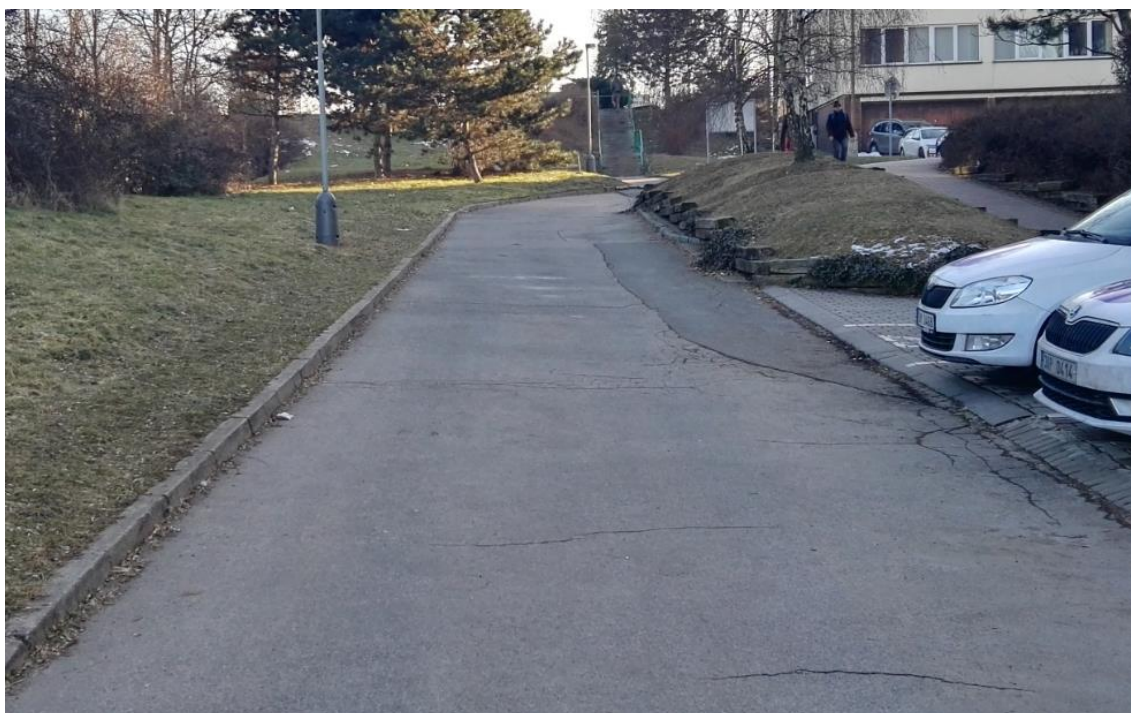
Obrázek 7: Úvodní prohlídka trasy

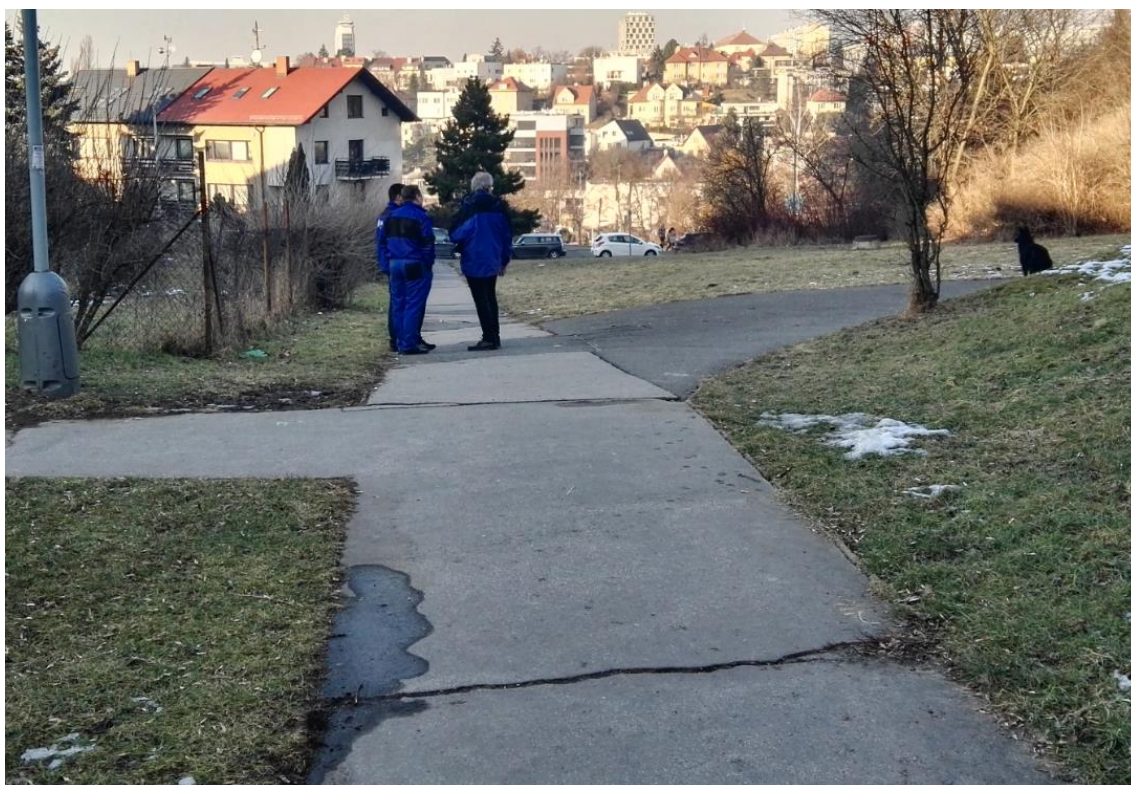
Obrázek 8: Úvodní prohlídka trasy

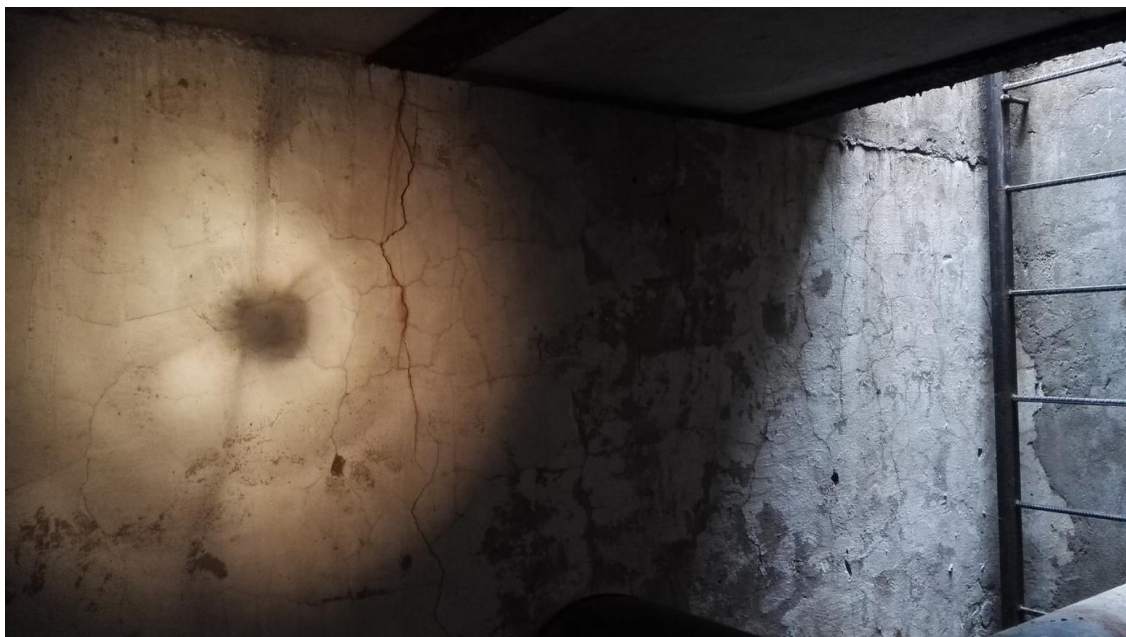
**Obrázek 9: Úvodní prohlídka šachty BRA09ZEP**

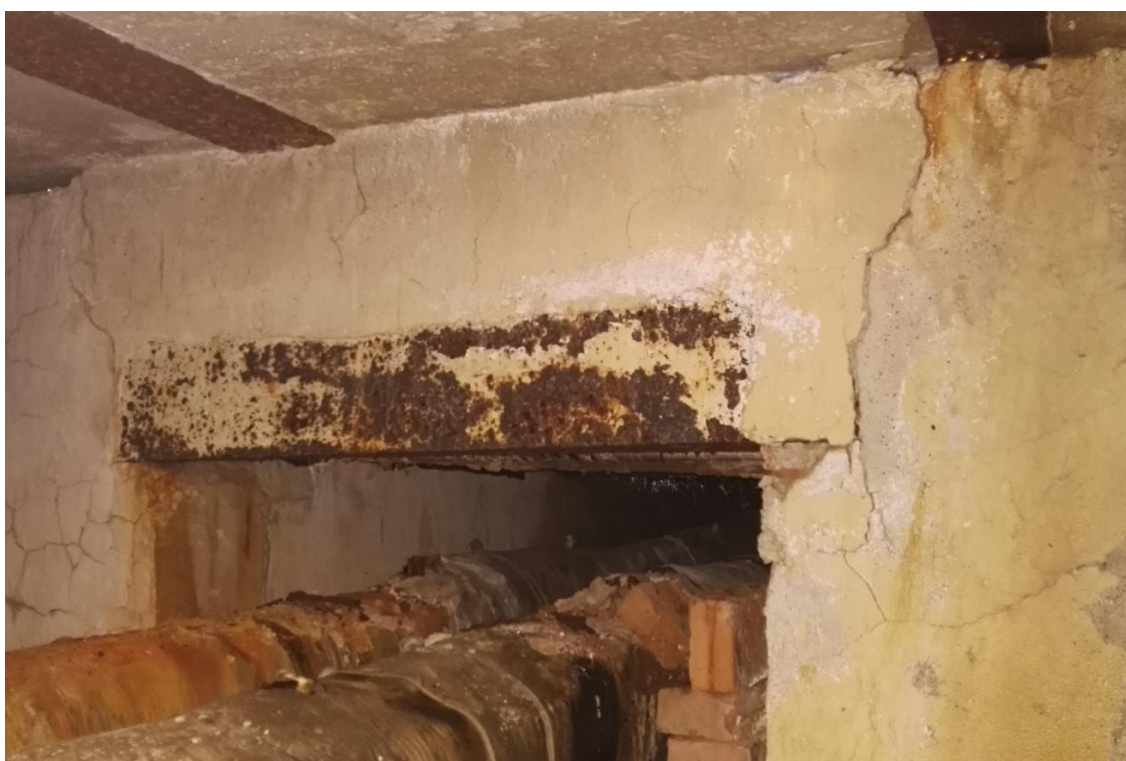
**Obrázek 10: Úvodní prohlídka šachty BRA09ZEP**

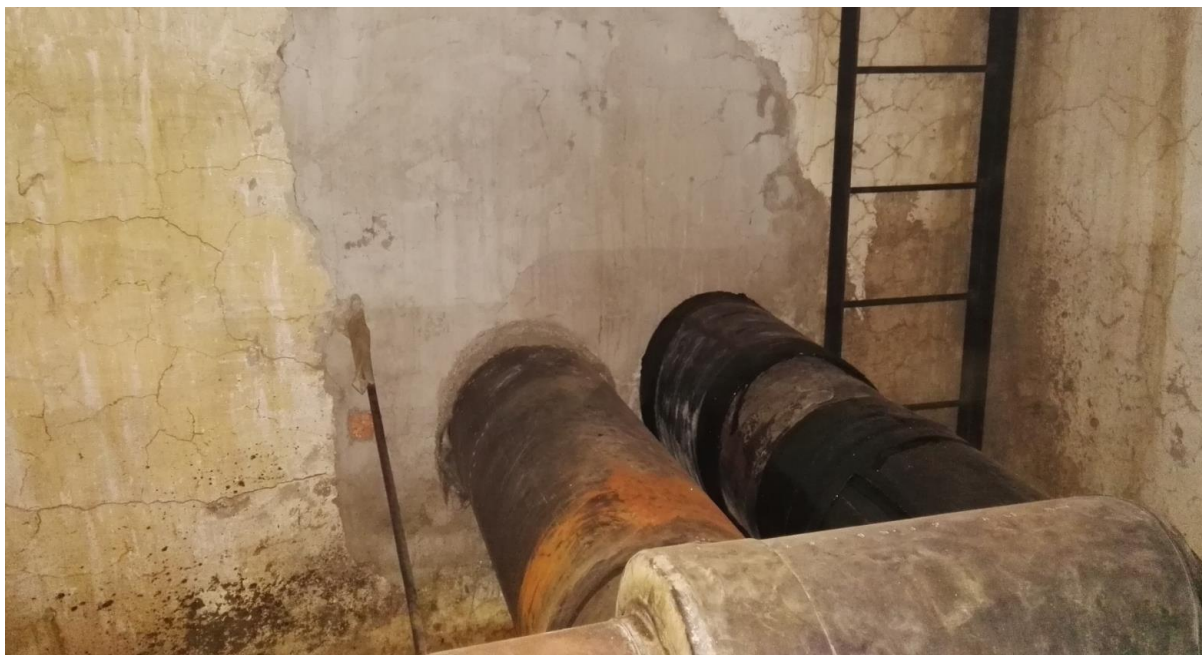
**Obrázek 11: Úvodní prohlídka šachty BRA05ZEP**

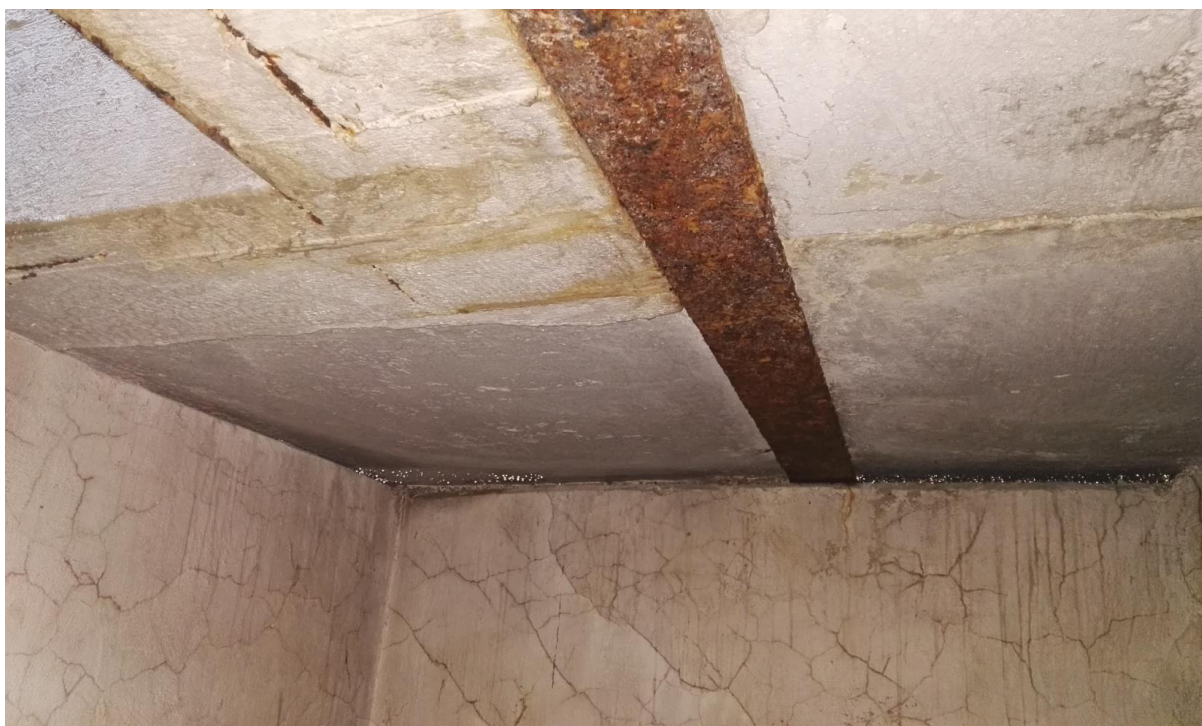
**Obrázek 12: Úvodní prohlídka šachty BRA05ZEP**

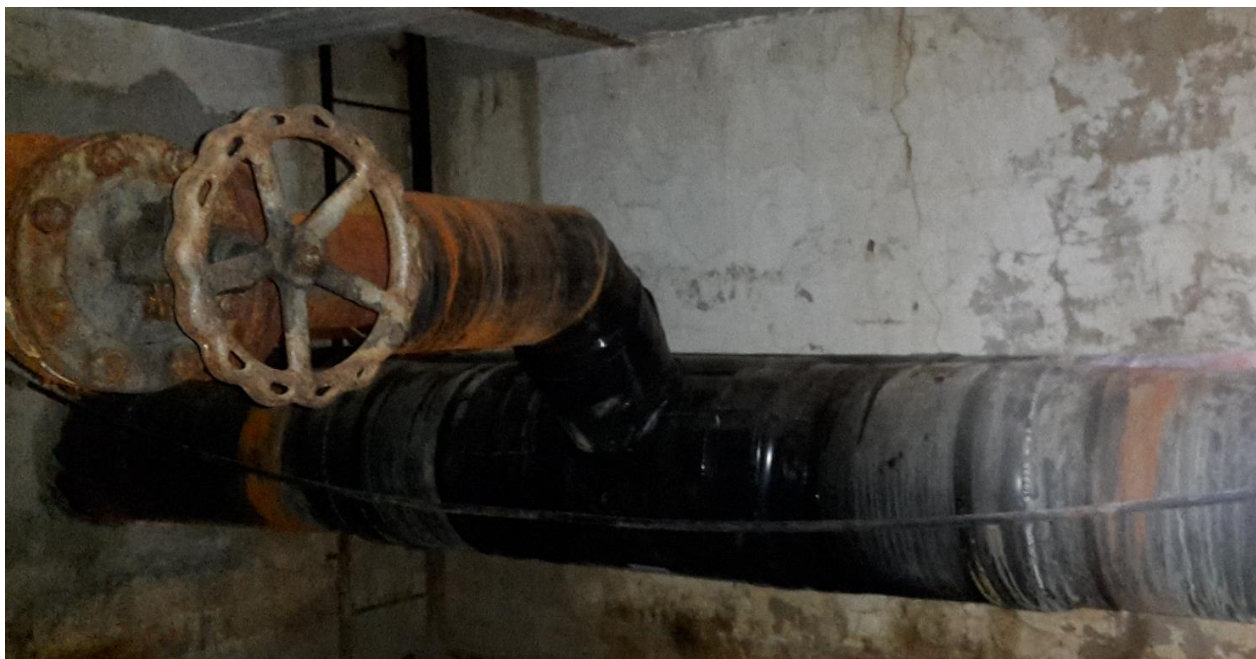
Obrázek 13: Úvodní prohlídka šachty BRA05ZEP

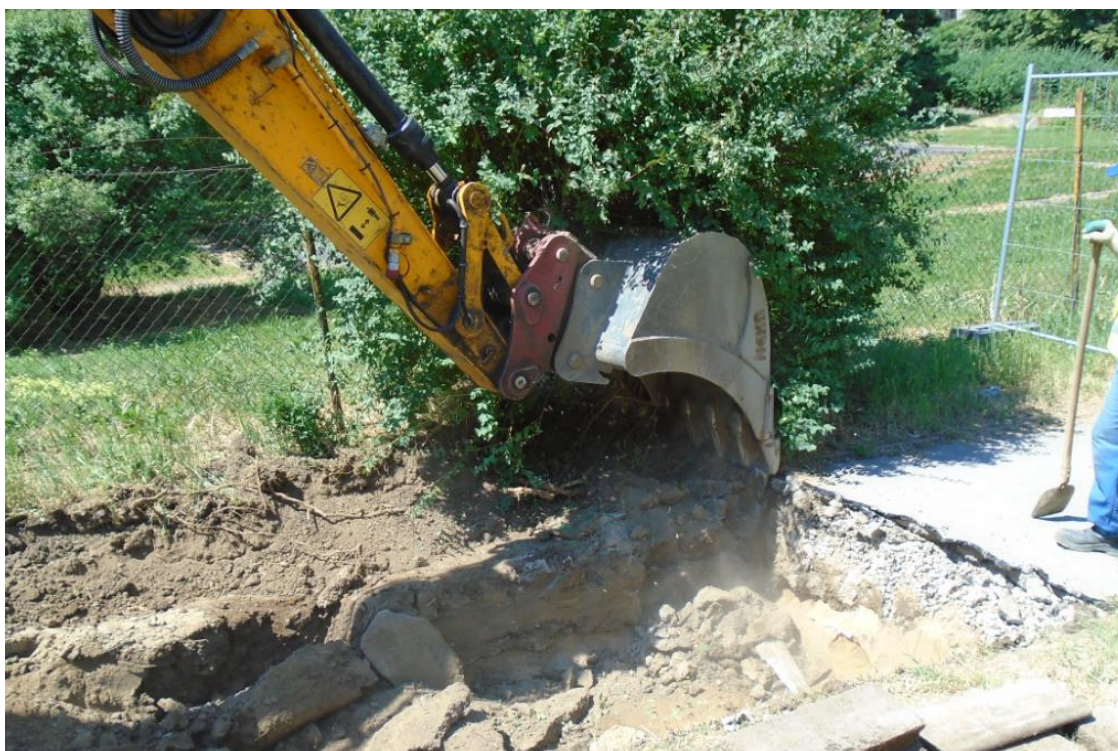
Obrázek 14: Zahájení zemních prací

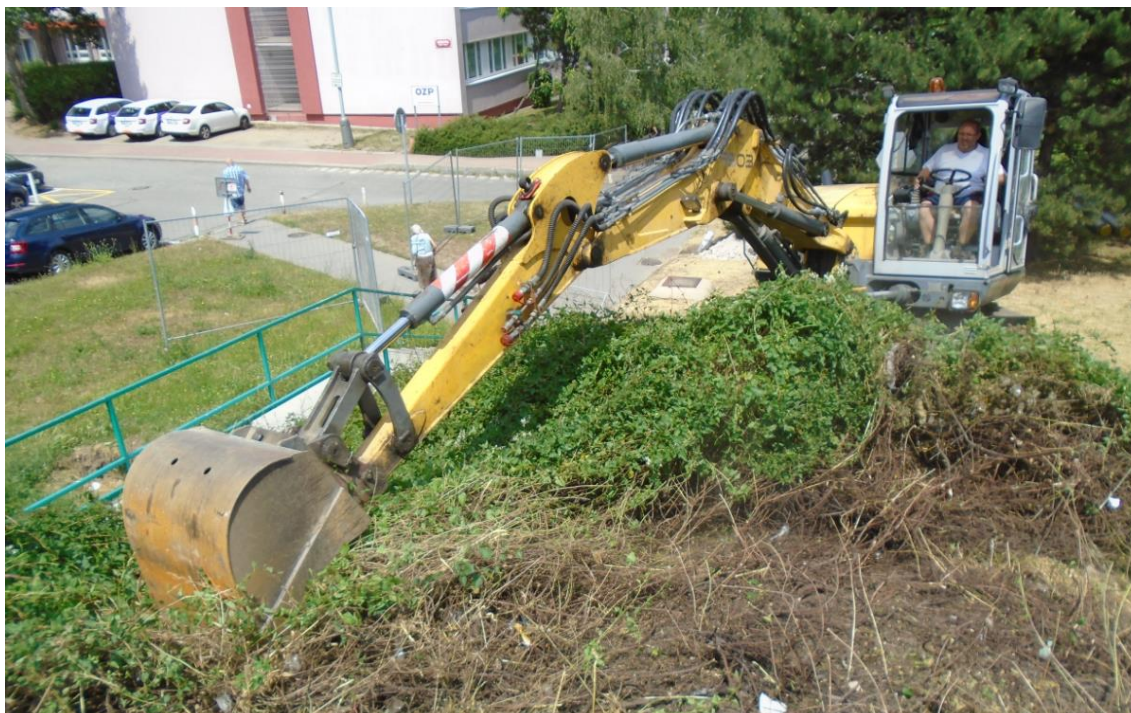
Obrázek 15: Odstraňování křovin v ochranném pásmu horkovodu

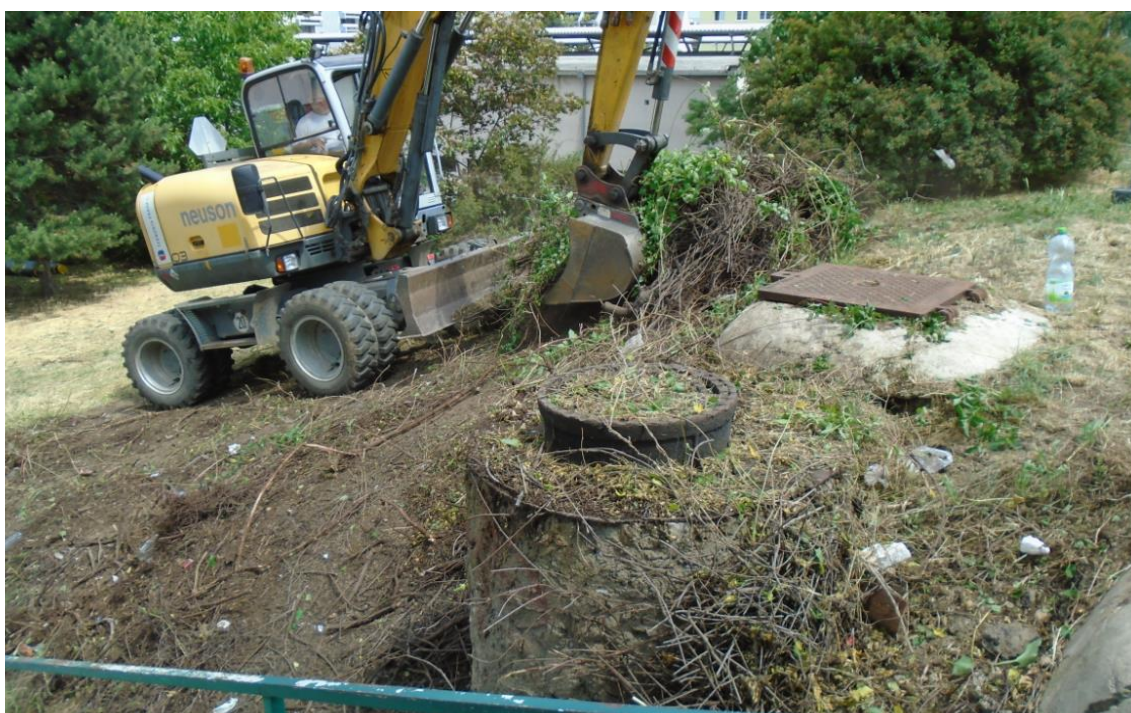
Obrázek 16: Odhalení konstrukce šachty BRA05ZEP

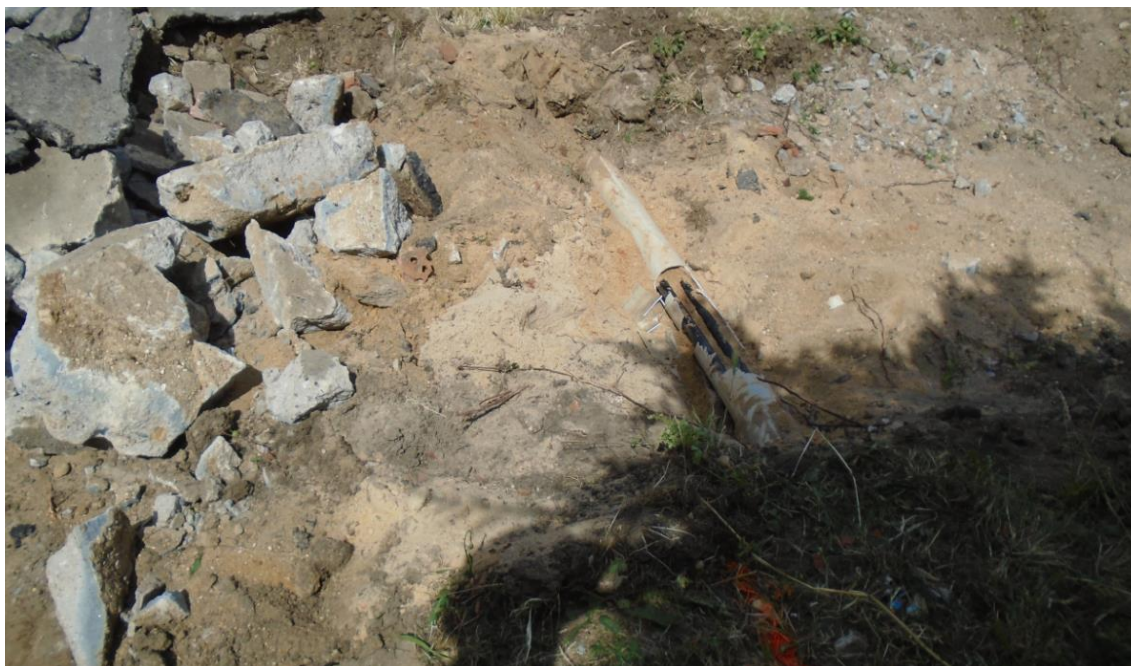
Obrázek 17: Poničená chránička silového vedení

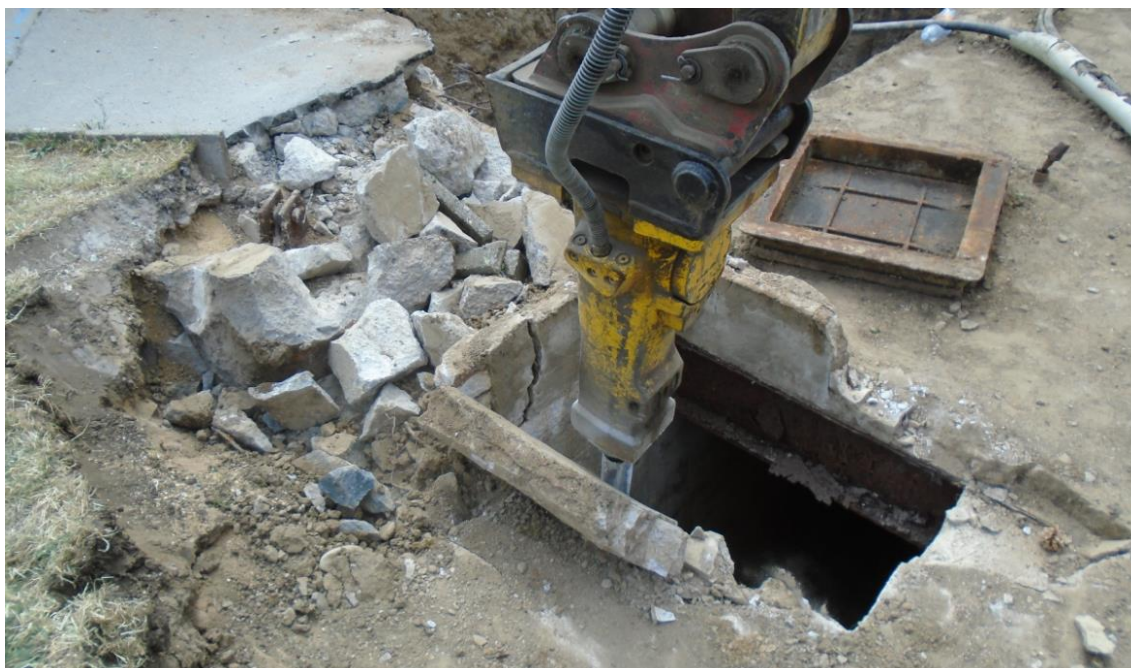
Obrázek 18: Demolice šachty BRA09ZEP

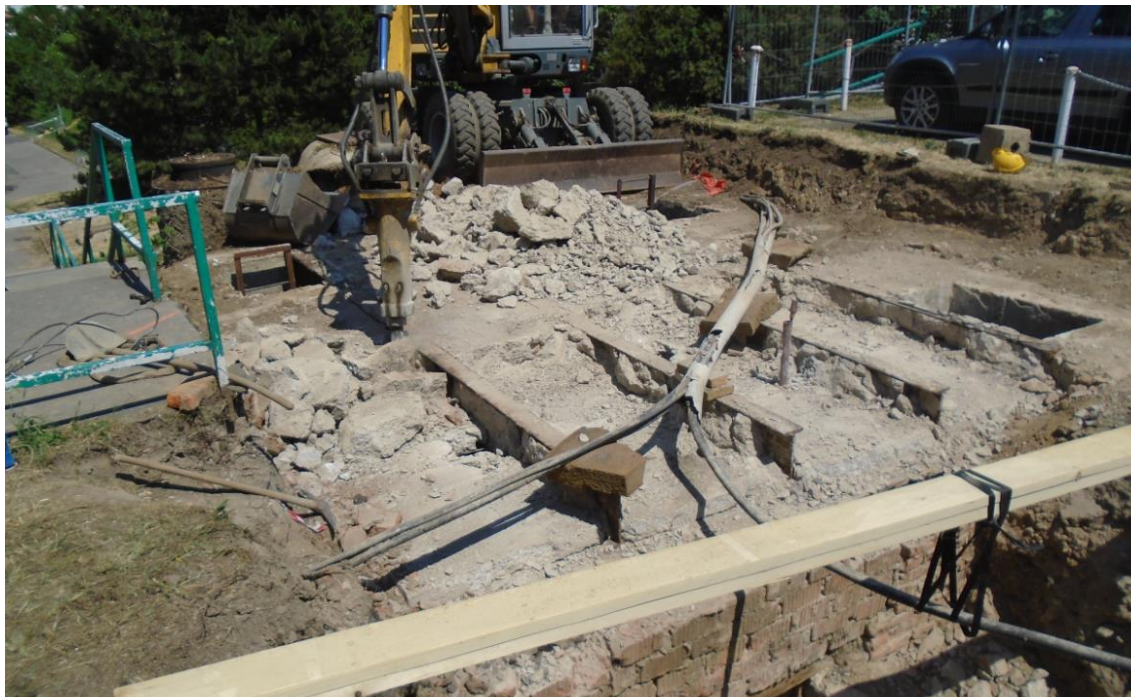
Obrázek 19: Demolice stropní konstrukce šachty BRA05ZEP

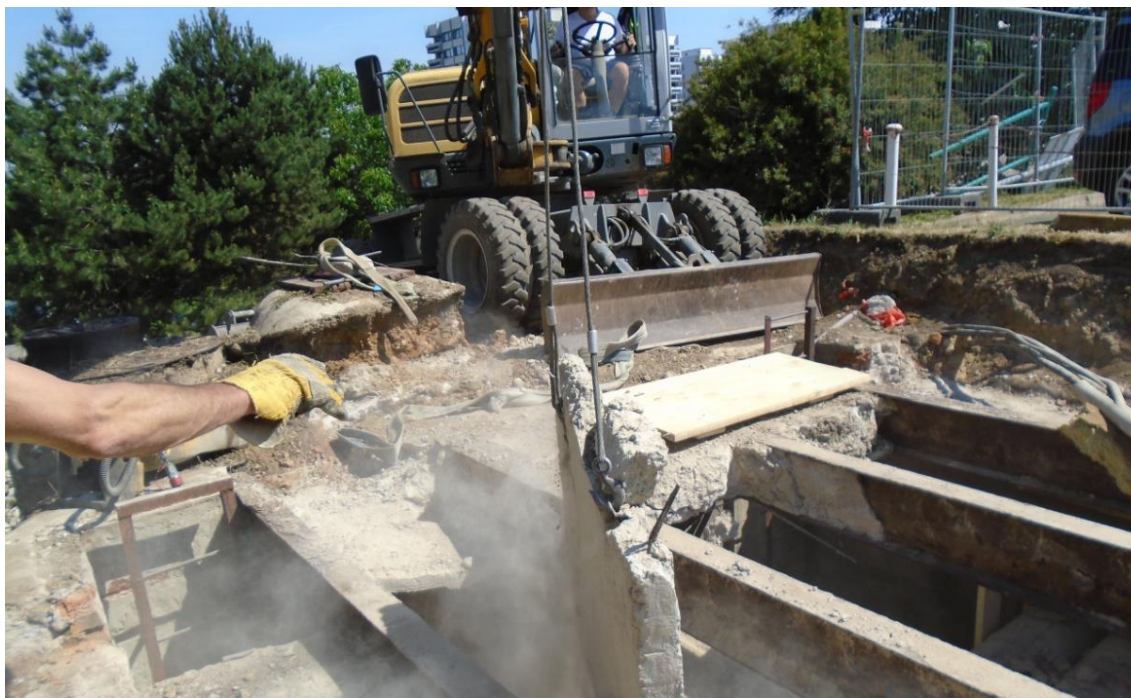
Obrázek 20: Demolice stropní konstrukce šachty BRA05ZEP

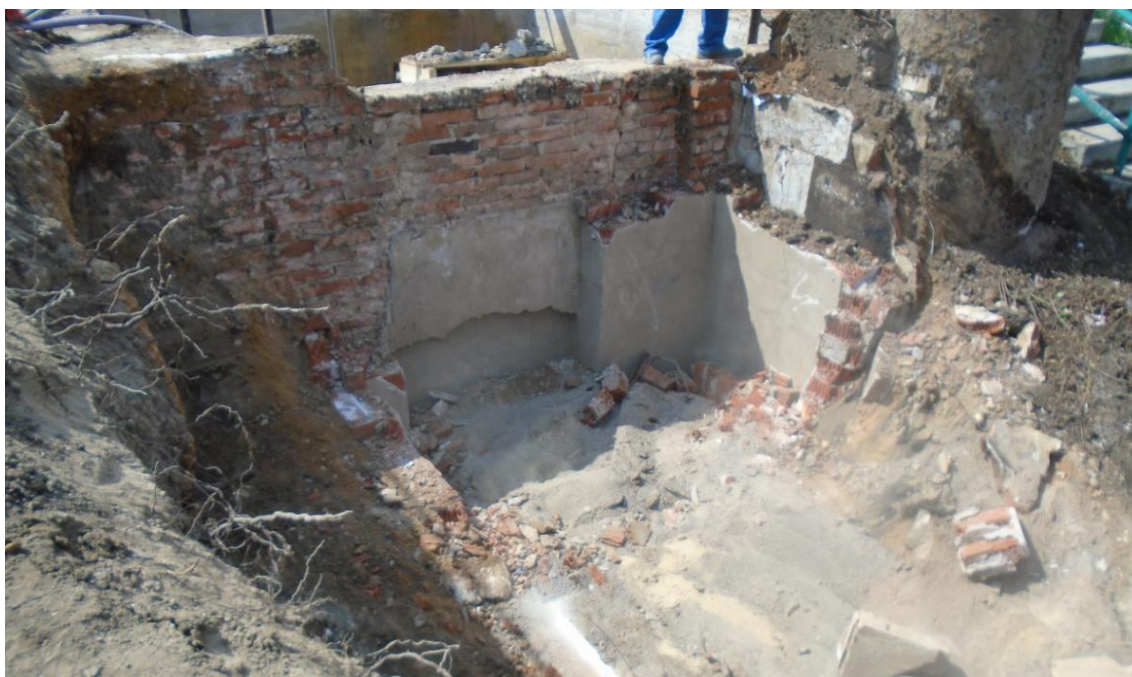
**Obrázek 21: Demolice nahlížecího otvoru**

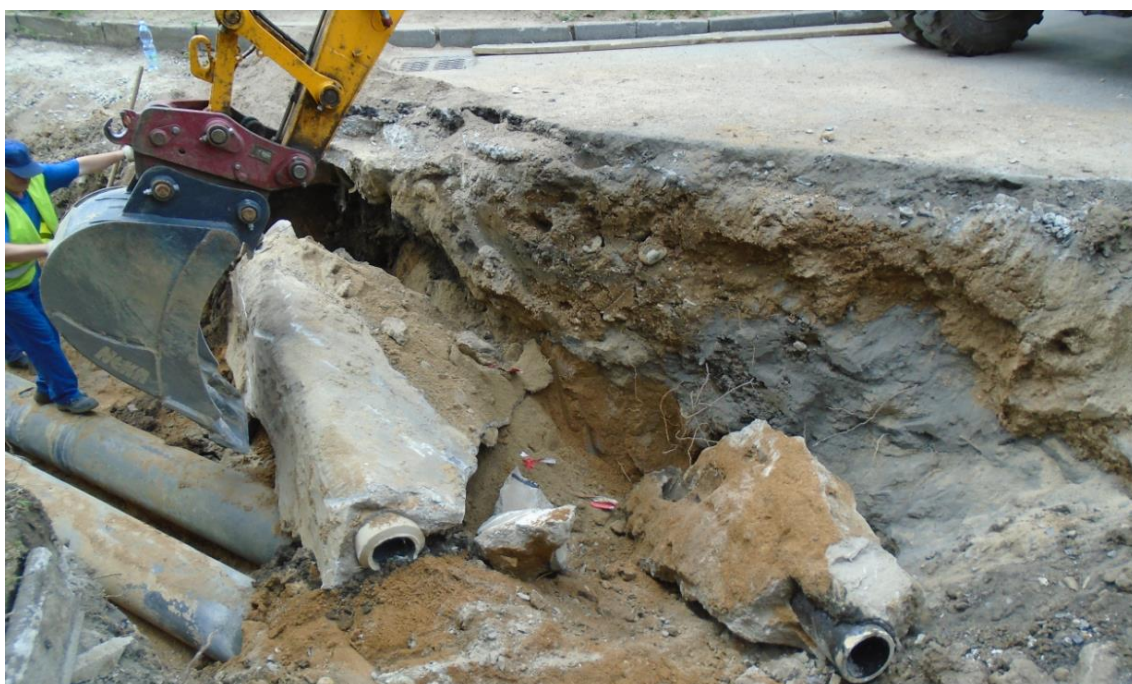
**Obrázek 22: Poničené kanalizační potrubí**

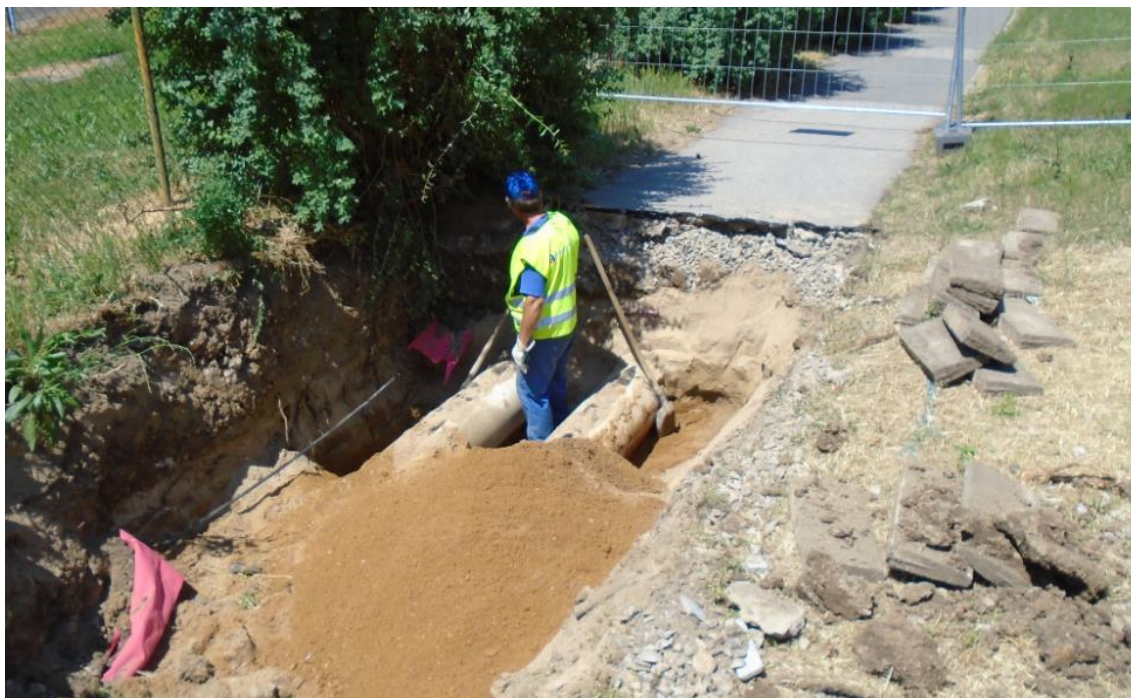
Obrázek 23: Odhalení potrubí

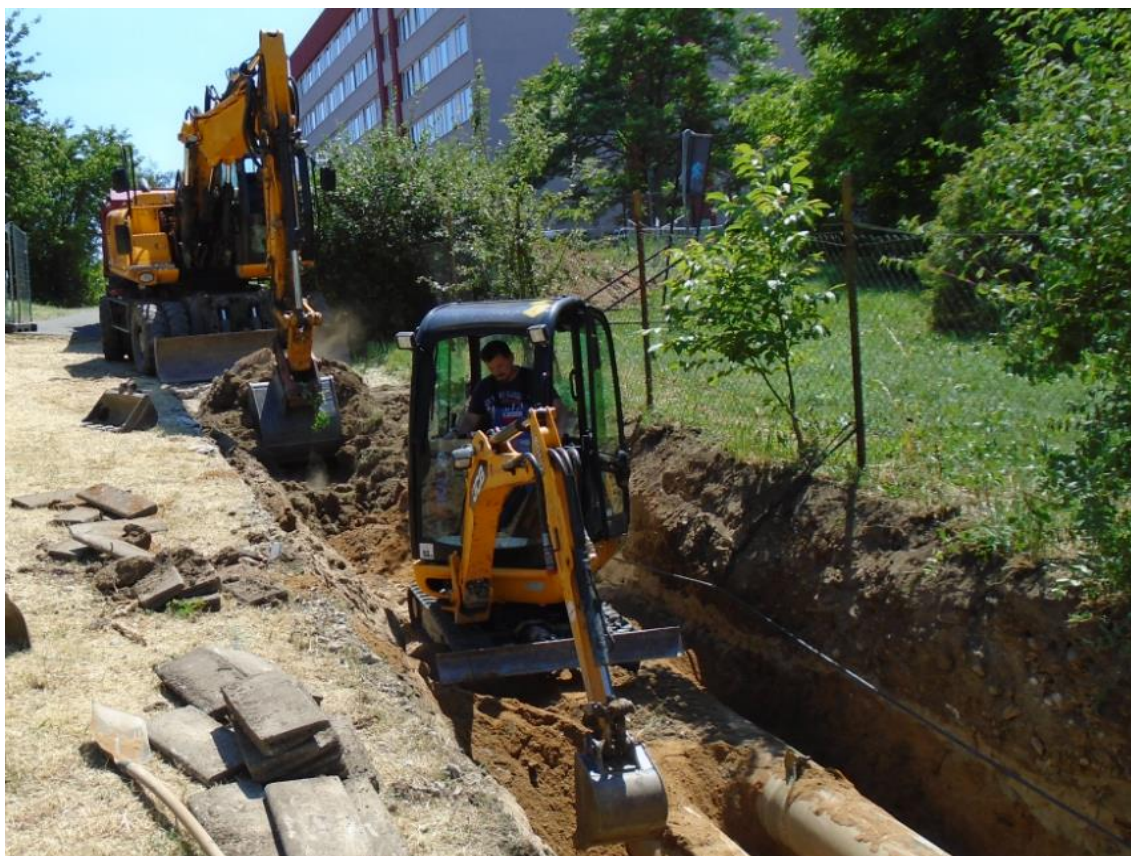
Obrázek 24: Odhalení potrubí

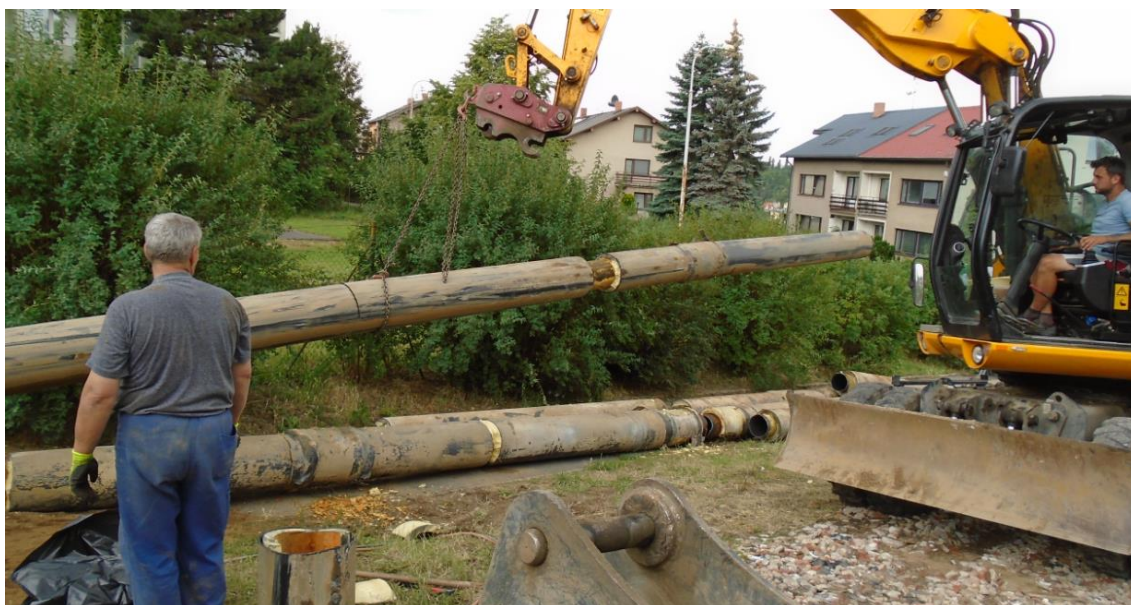
Obrázek 25: Vytažení starého potrubí

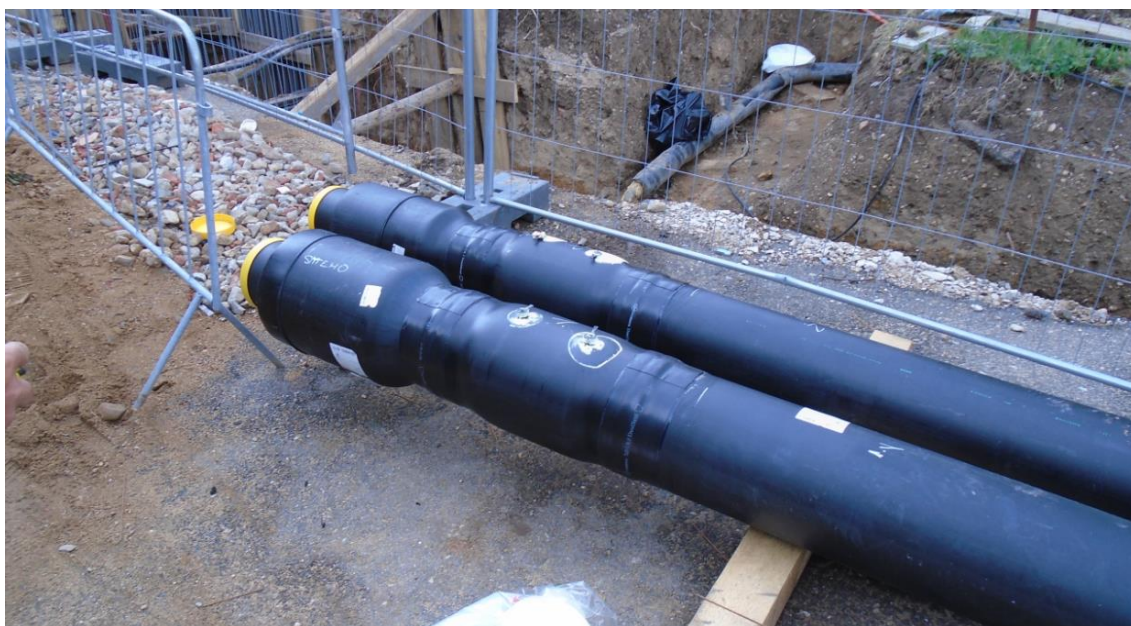
Obrázek 26: Připravené nové potrubí

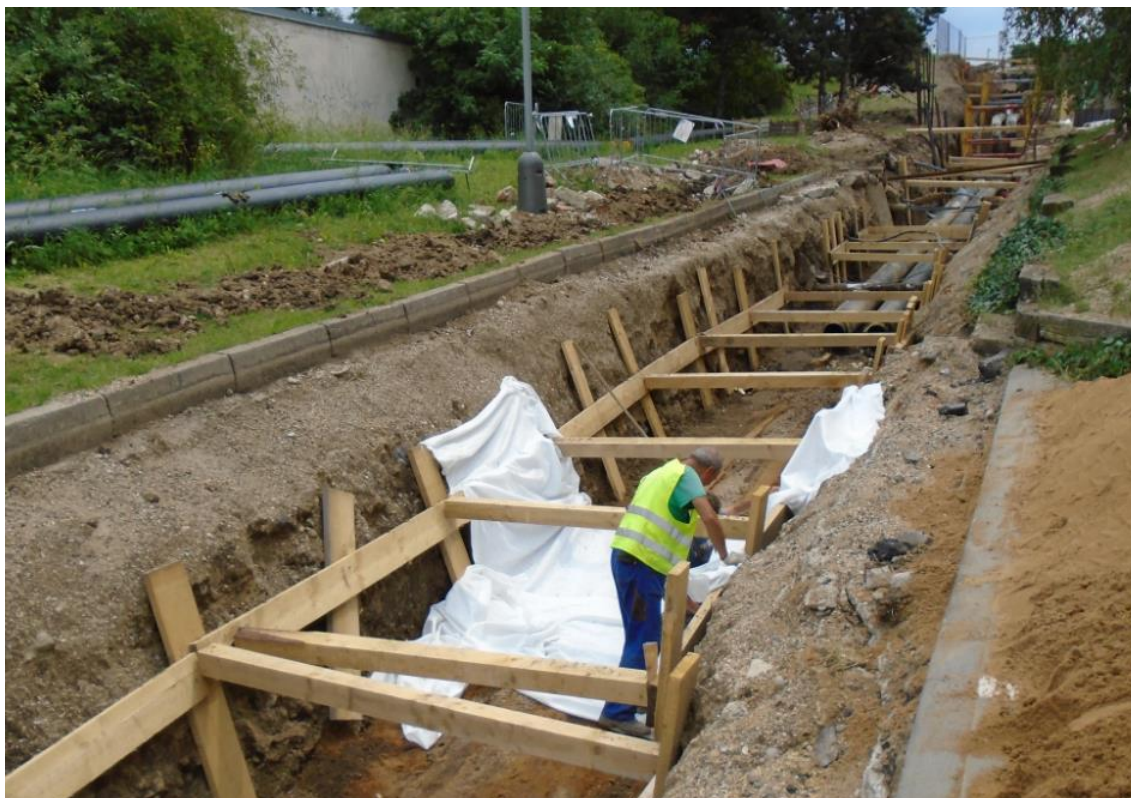
Obrázek 27: Zapažení stavební rýhy

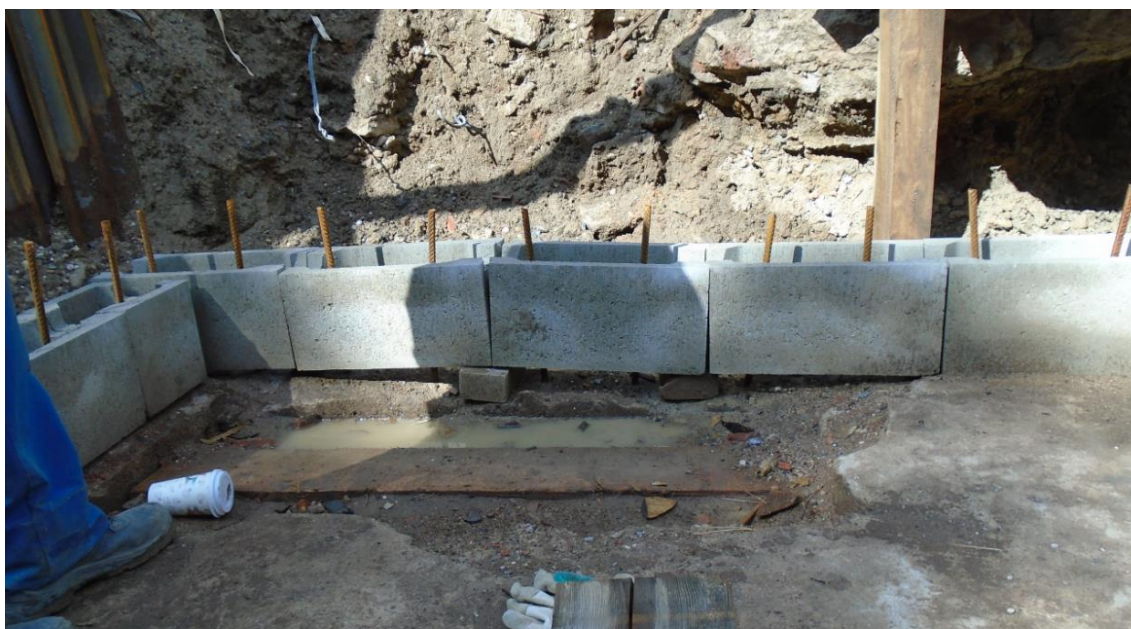
Obrázek 28: Nesprávně založení zdiva šachty BRA09ZEP

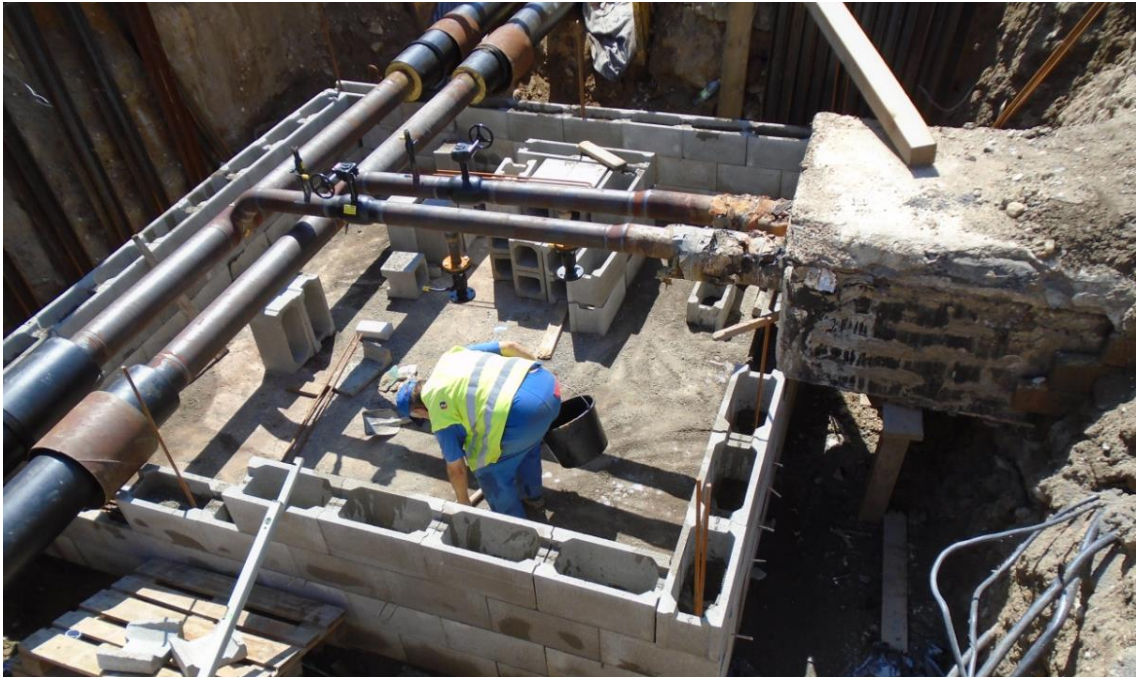
Obrázek 29: Nevhodně podepření stávajícího kanálu
