# Činnost hlavního inženýra projektu

## Fotodokumentace

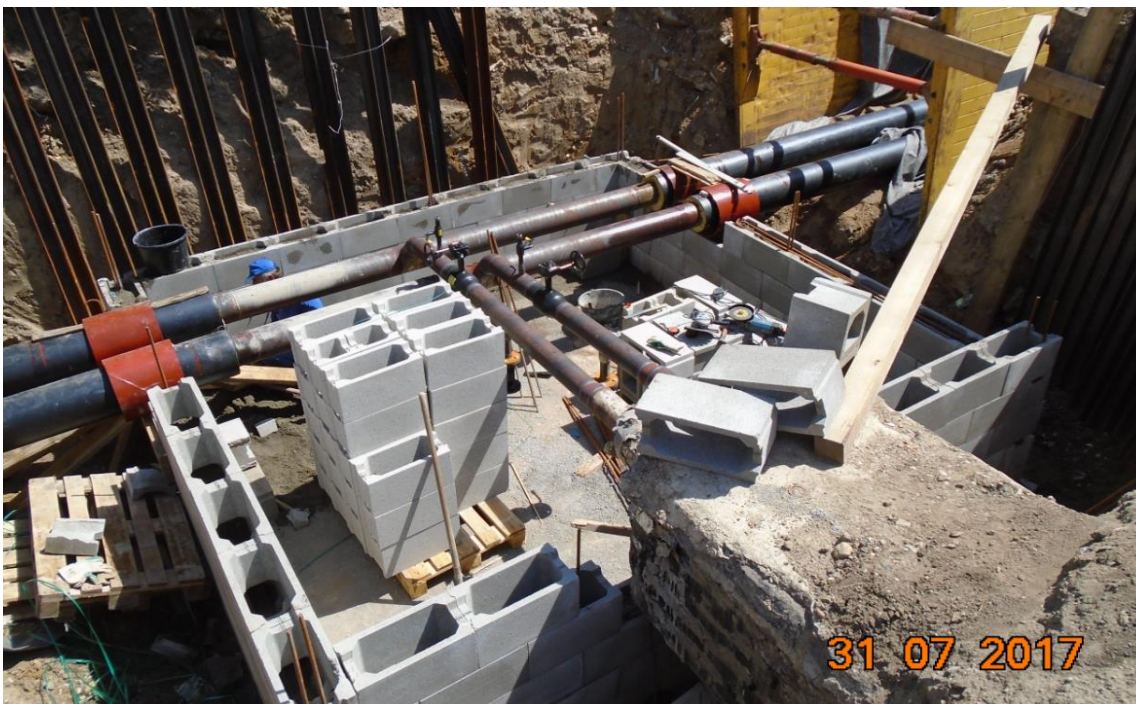
Obrázek 30: Výstavba šachty BRA09ZEP

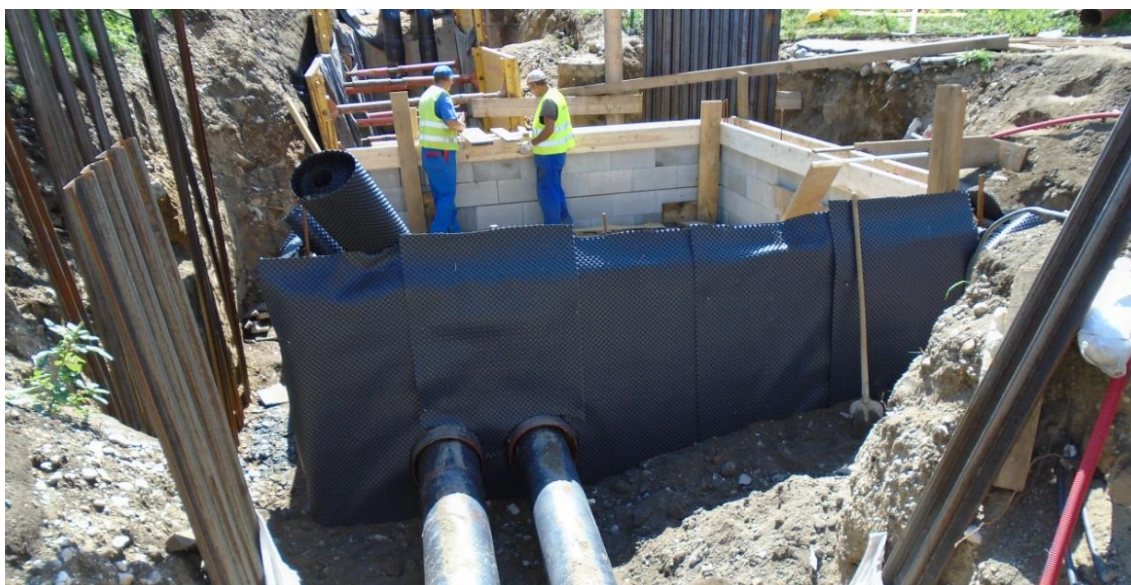
Obrázek 31: Ochrana hydroizolace šachty nopovou fólií

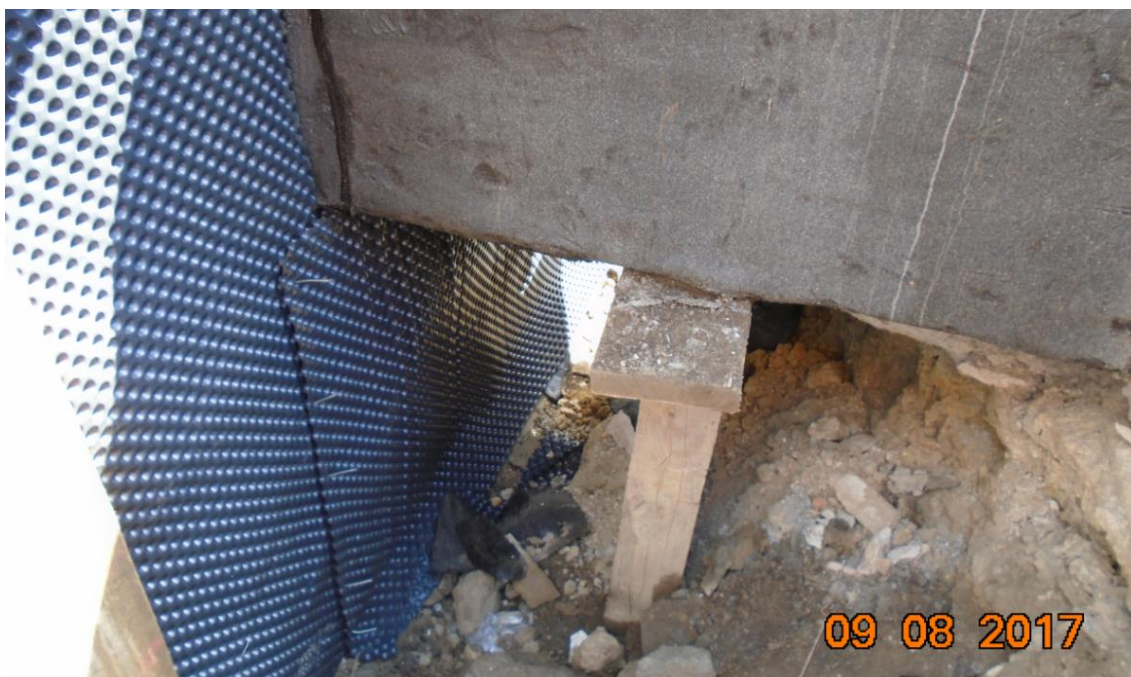
Obrázek 32: Detail nevhodně podepřeného stávajícího kanálu

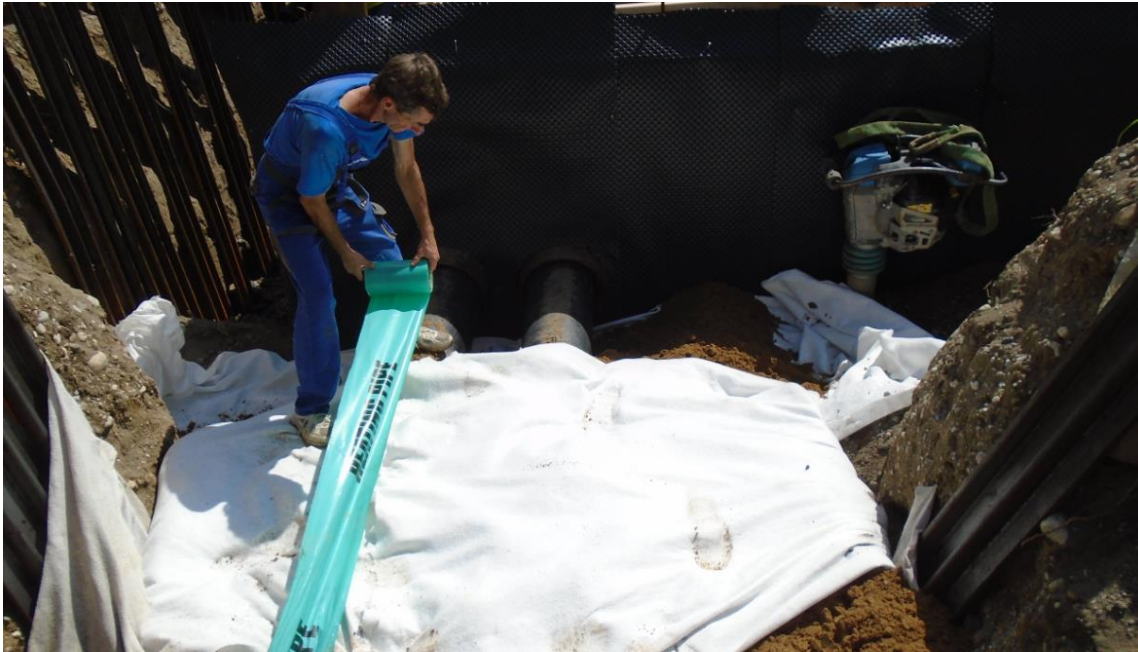
Obrázek 33: Zásyp a ochrana geotextilí nového potrubí

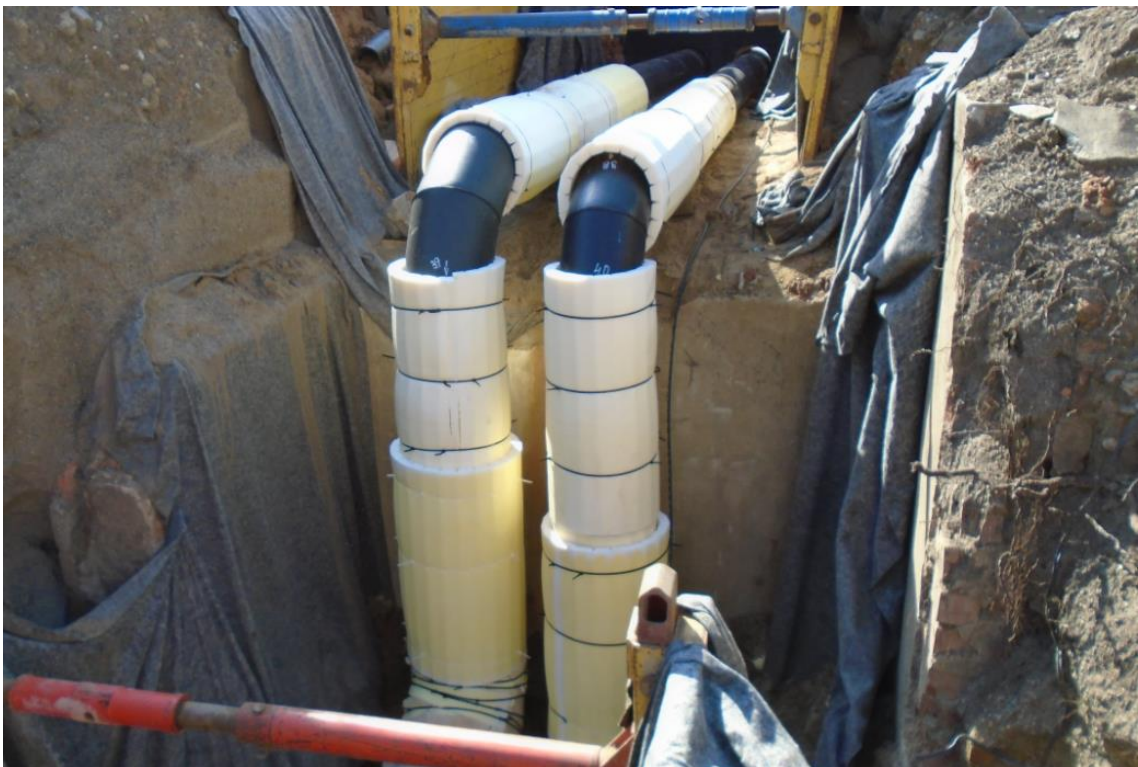
Obrázek 34: Polštářové obložení etáže

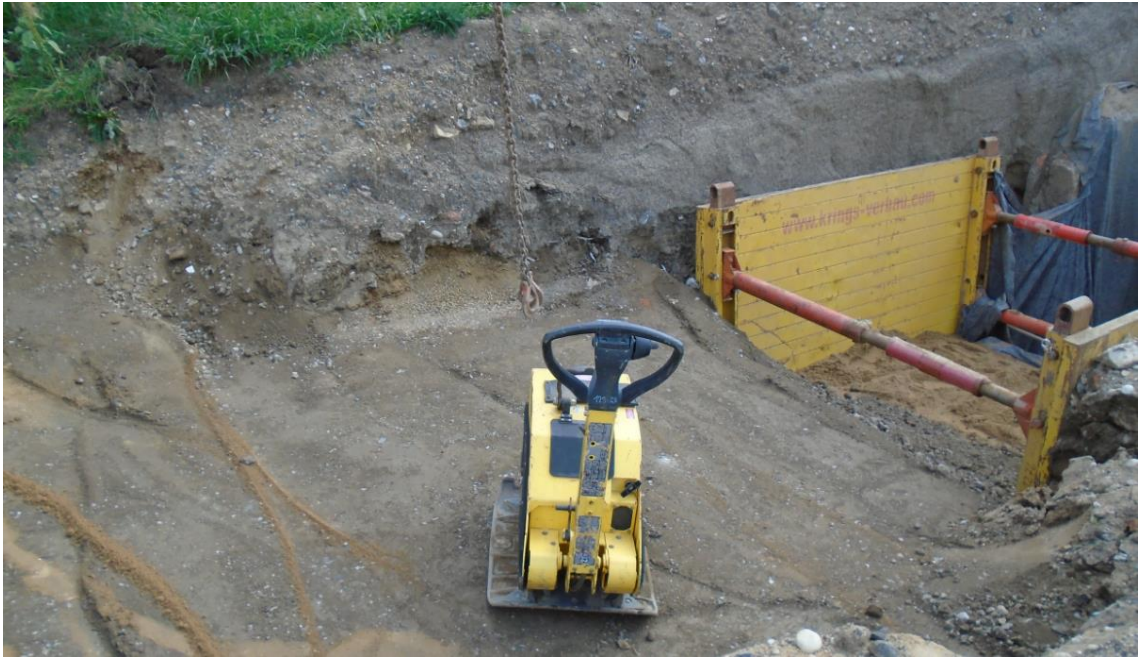
Obrázek 35: Hutnění zásypu

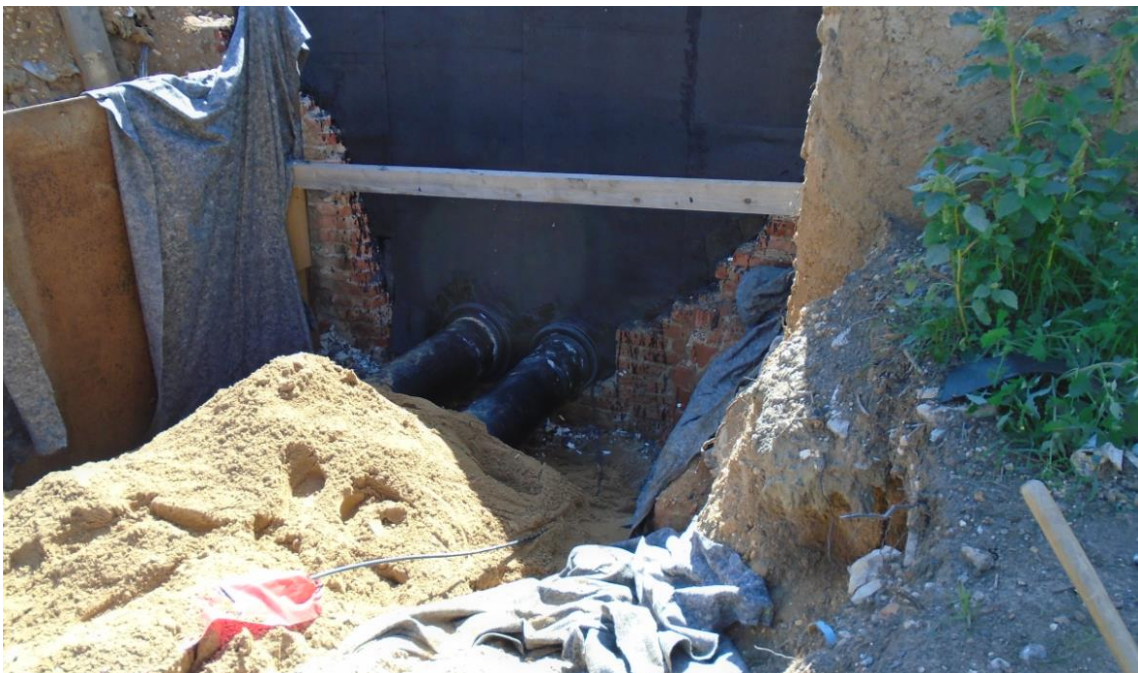
Obrázek 36: Prostup potrubí do šachty BRA05ZEP

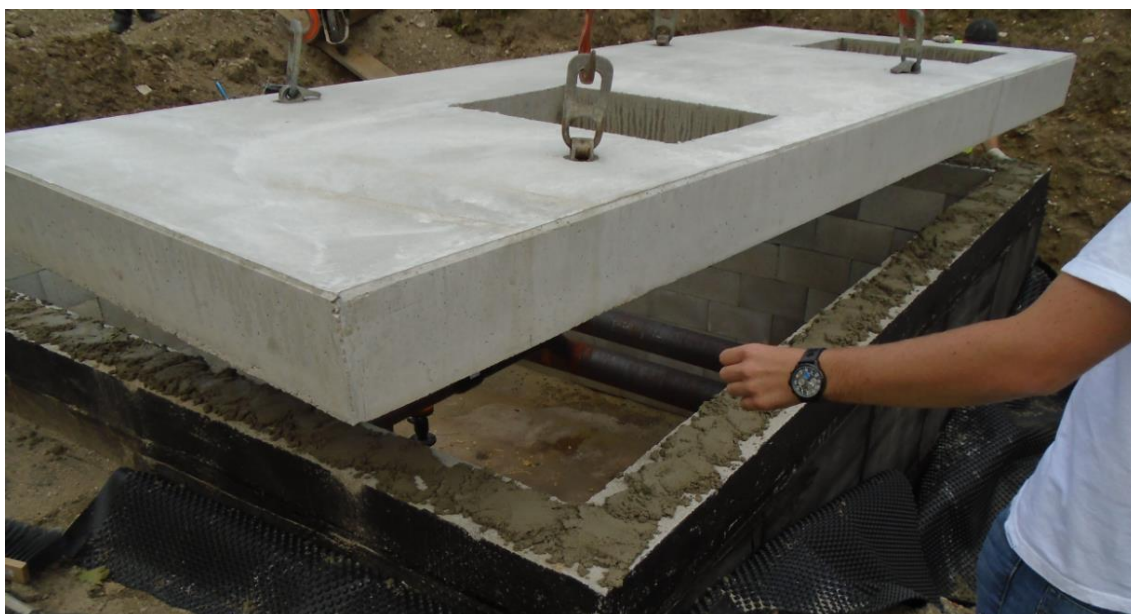
Obrázek 37: Záklop šachty BRA09ZEP stropními panely

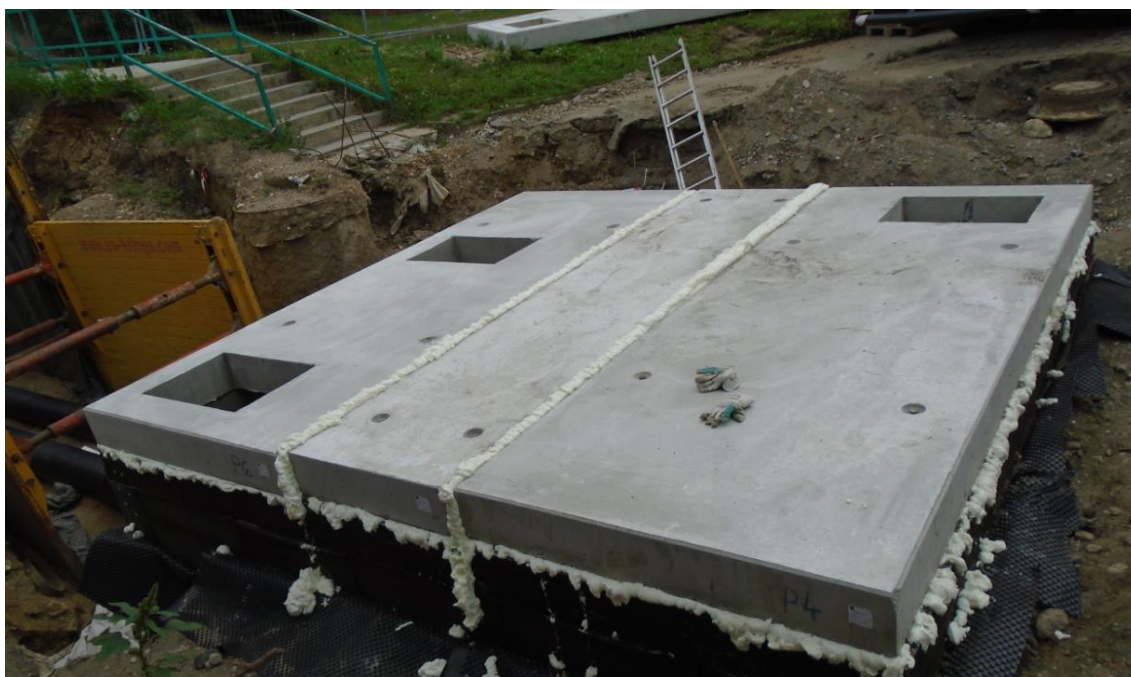
Obrázek 38: Nevhodné vyplnění spár mezi stropními panely PUR pěnou

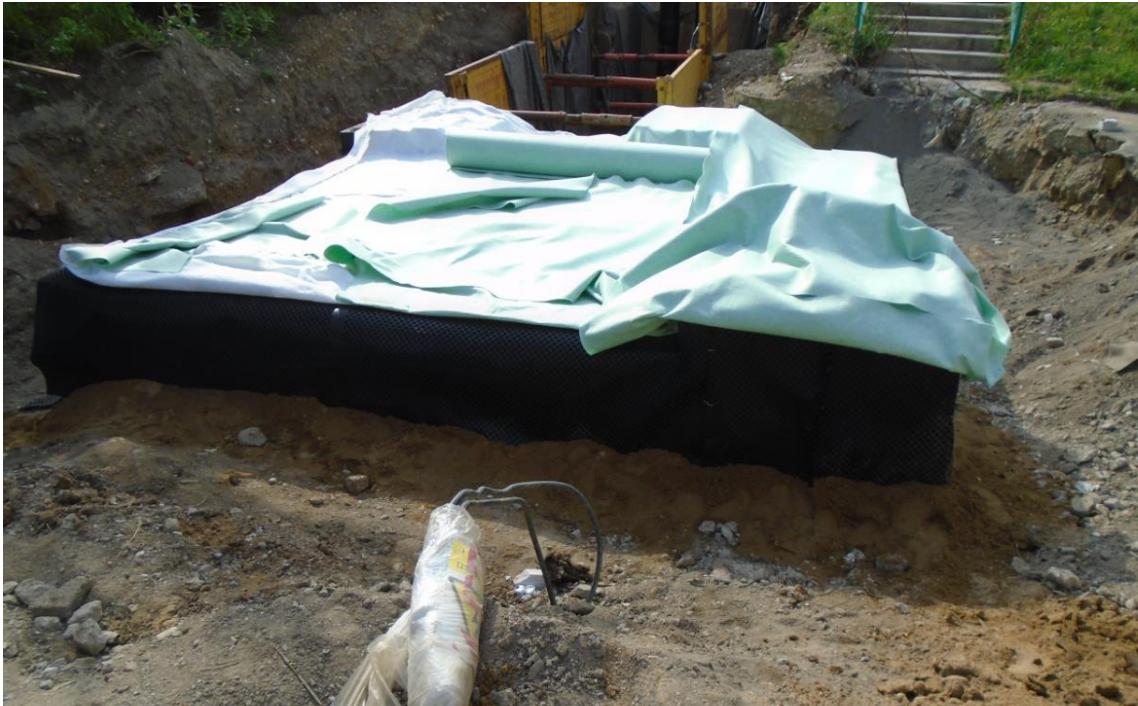
Obrázek 39: Použití ochranné geotextílie na strop šachty

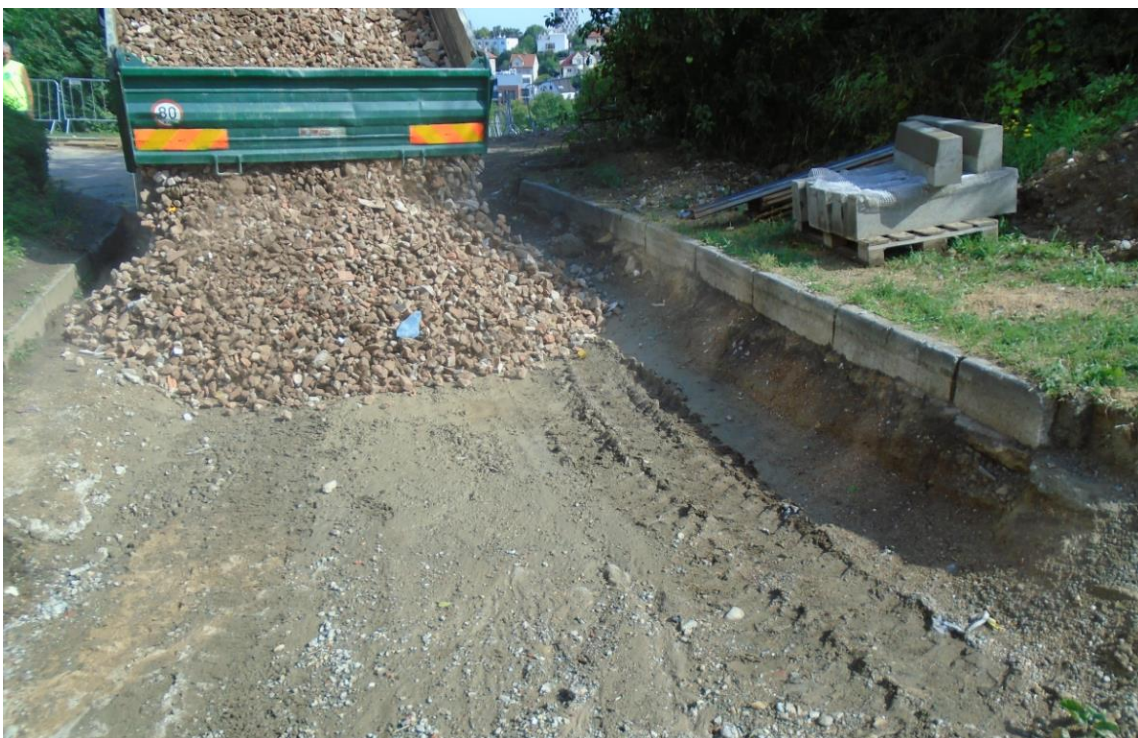
Obrázek 40: Obnova povrchu komunikací

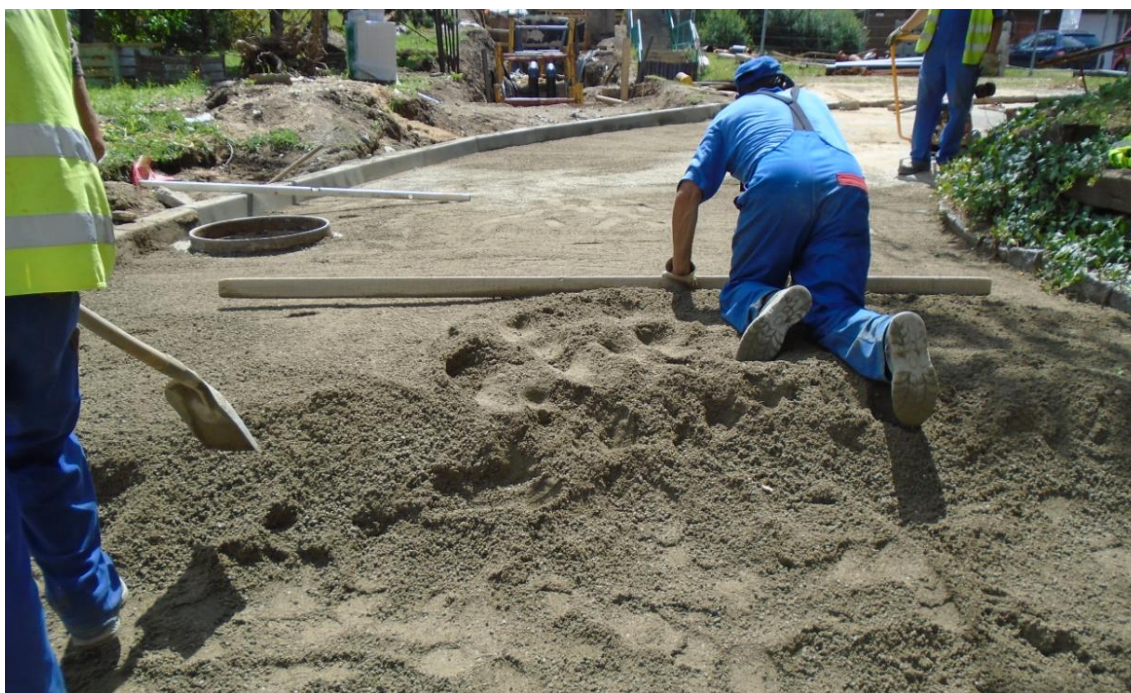
**Obrázek 41: Obnova povrchu komunikací**

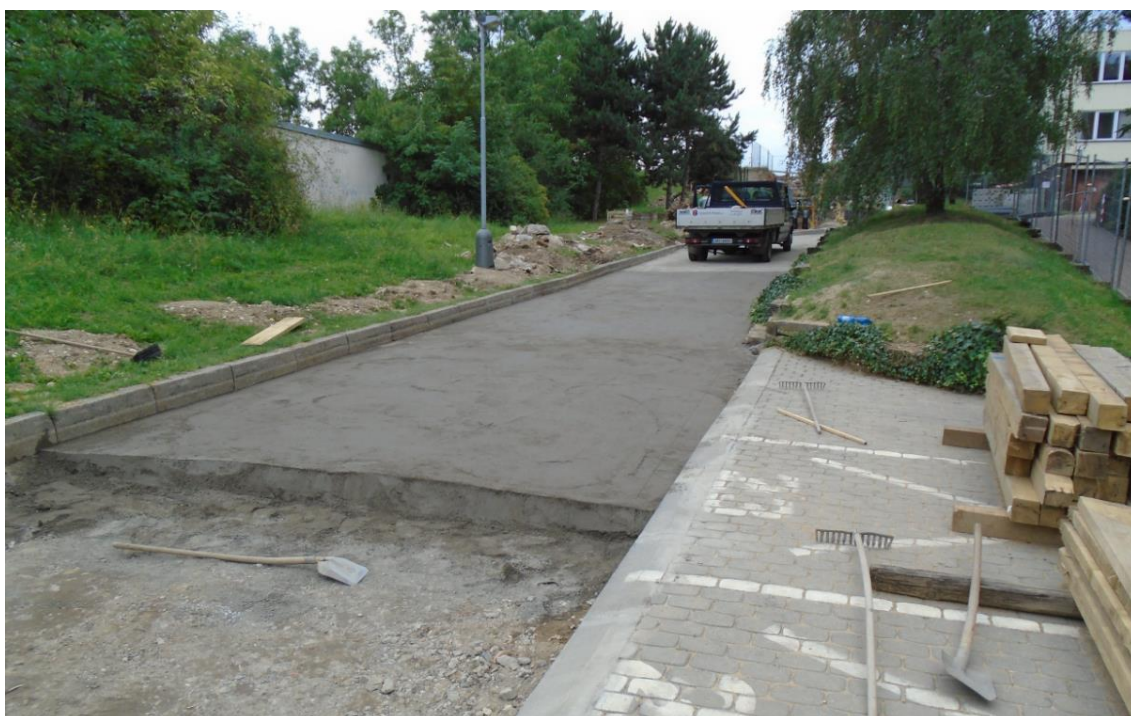
**Obrázek 42: Obnova povrchu komunikací**

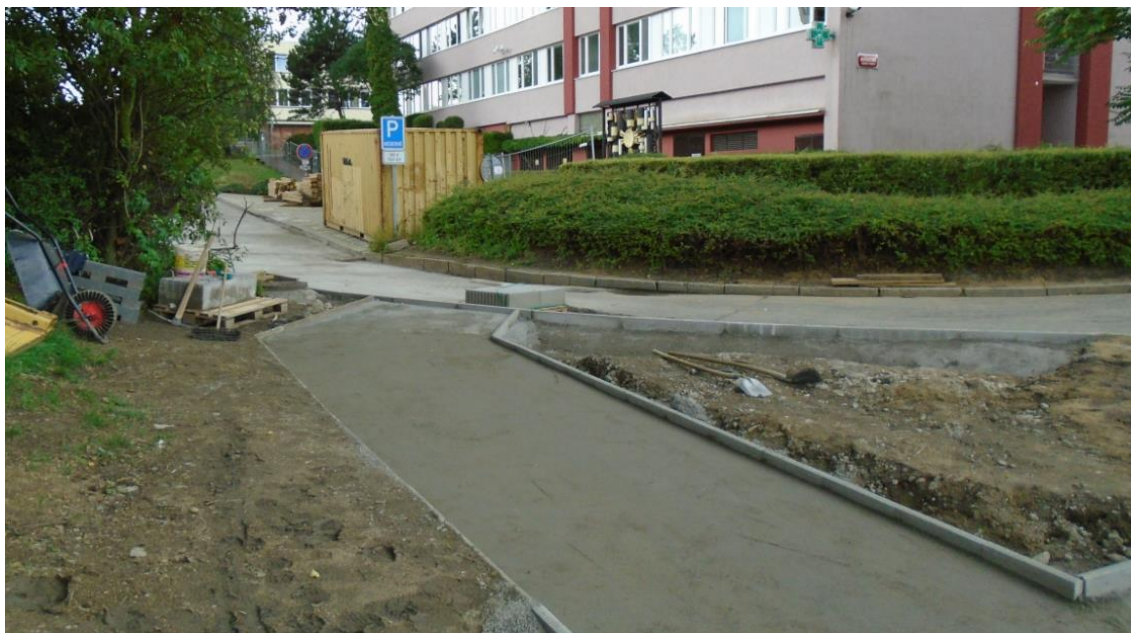
**Obrázek 43: Obnova povrchu chodníků**
