**Průzkum a návrh rekonstrukce Hornychovy vily
v Lomnici nad Popelkou**

**Structural analysis and reconstruction proposal of Hornych
villa in Lomnice nad Popelkou**

Diplomová práce

Praha 2018

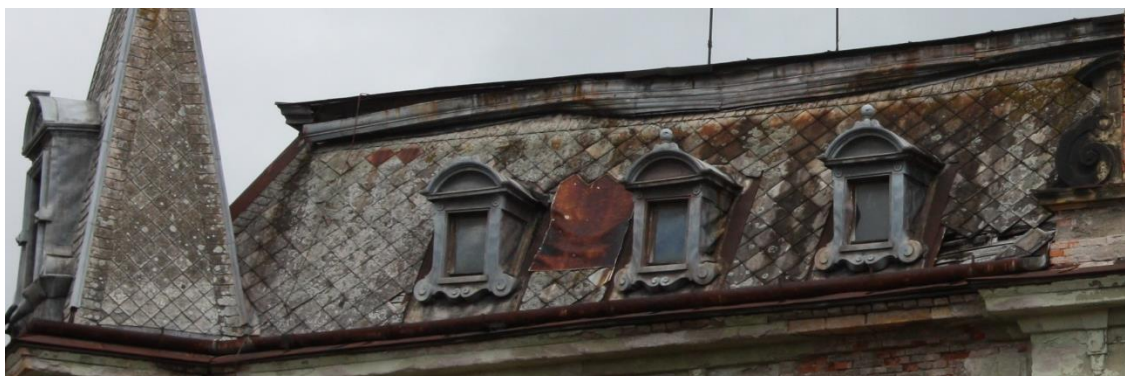
Mansardová střecha je pokryta dvěma druhy střešní krytiny. Strmé části jsou pobity eternitem neboli azbestocementovými šablonami. Eternit byl patentován na počátku 20. století, tedy v době vzniku Hornychovy vily, a byl velice oblíbeným materiálem pro střešní krytiny. Pomineme-li, že azbest představuje závažné riziko pro zdraví člověka, jedná se o velice odolný materiál. Ovšem i takto odolný materiál nemá životnost 100 let. Na střeše jsou proto patrné rozbité i chybějící šablony, které byly v některých případech nahrazeny plechem (Obrázek 6). Ani tyto výměny však stav střešního pláště nezlepšily a je zřejmé, že již delší dobu nedošlo k důkladné revizi střešní krytiny. Šablony jsou téměř po celé ploše pokryté mechovým porostem. Kvůli jejich špatnému stavu, značnému porušení nebo místům, kde šablony dokonce zcela chybí, dochází k výraznému zatékání do konstrukce krovu, což je dobře patrné podle záklopu, který je jasně zbarven od vlhkosti a plísni.

Obrázek 6 – Pohled na poškozenou střešní krytinu

Viditelnou poruchou je zvlnění oplechovaných hran, konstrukcí vikýřů a okapových žlabů (Obrázek 6). Tyto poruchy, kromě zhoršeného estetického dojmu, zapříčiňují další zatékání do konstrukce krovu a napomáhají tak růstu plísní a hub, pro které je vlhké prostředí ideální.

Azbestocementové šablony na strmé části budou šetrně odstraněny a zlikvidovány jako nebezpečný odpad. Odstraněno bude i poškozené bednění, které bude nahrazeno novým, chemicky ošetřeným proti biologickým škůdcům. Bednění bude potaženo podstřešní difúzní folií, která slouží jako pojistná hydroizolace. Navrch přijde pokládka nových vláknocementových šablon.

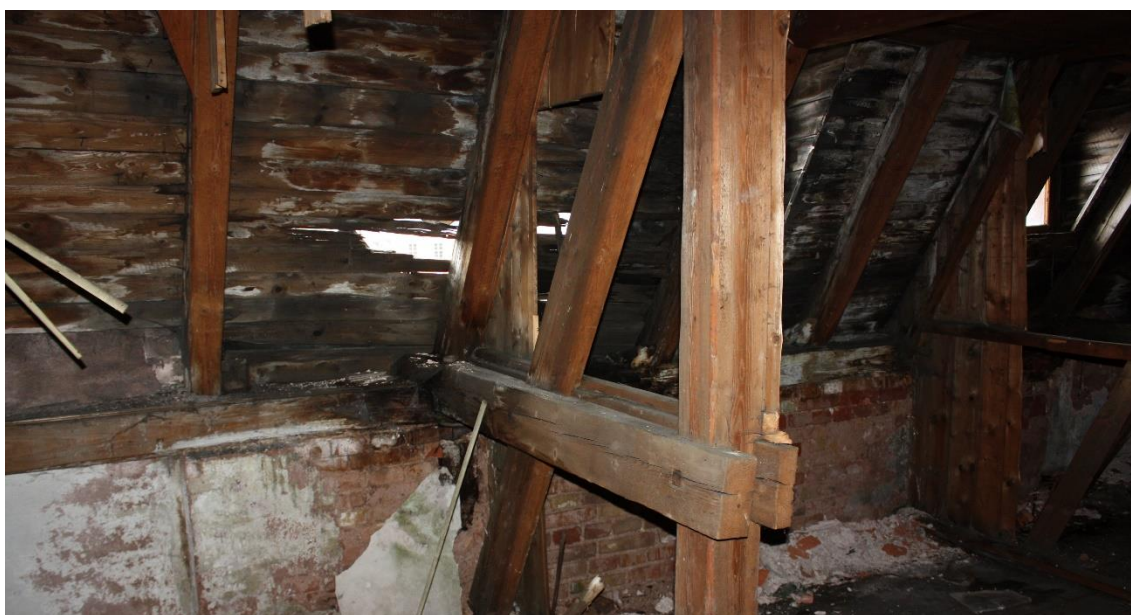
Sklonité části krovu, zejména v okolí vikýřů, jsou v daleko horším až kritickém stavu. Jak už bylo popsáno v kapitole 3.1.1., tato část krovu je pokryta eternitovými šablonami, které jsou velmi poškozené a na mnoha místech chybí. Dřevěné prvky jsou tak vystaveny značnému zatékání a dochází k jejich destrukci. Vlhké prostředí je ideálním místem pro růst plísní a dřevokazných hub. Napadené dřevo je i lépe stravitelné pro dřevokazný hmyz. V místech kolem vikýřů dochází k úplnému rozpadu krokví i pozednice (Obrázek 9). Pouze na jednom místě byla poškozená krokev provizorně vyztužena, aby nedošlo k propadu střešní konstrukce (Obrázek 10). Pobytí je děravé a pokryté bílou plísní. V konstrukci krovu je cítit zápach rozkládajícího se dřeva.

Obrázek 9 – Poškozené pobití v okolí vikýře

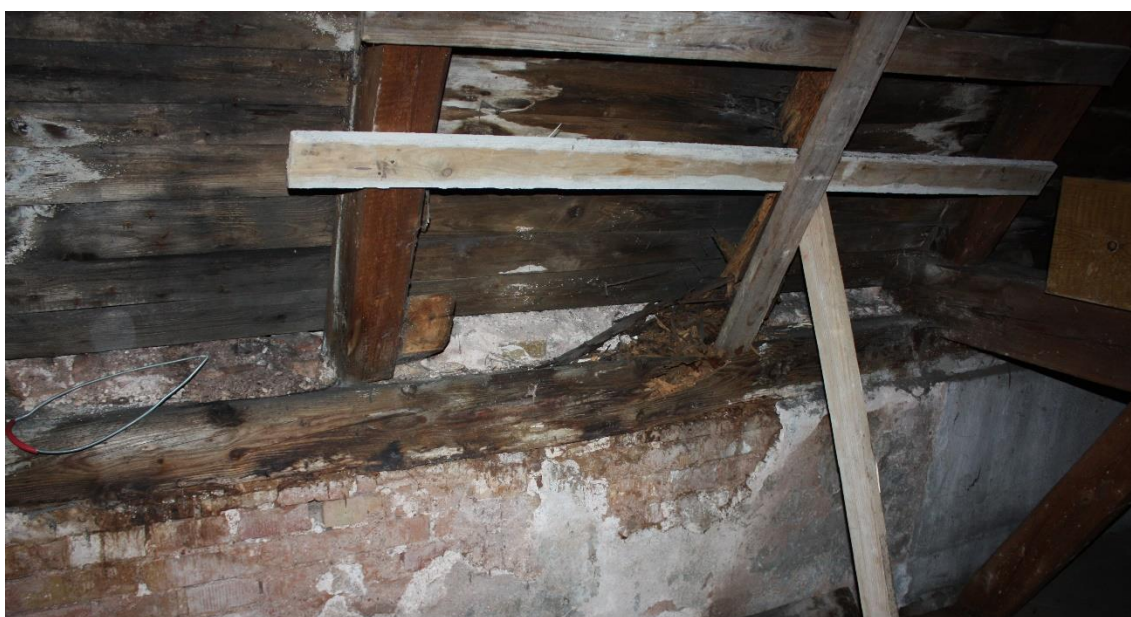
Obrázek 10 – Provizorní podepření krokve a rozpad pozednice

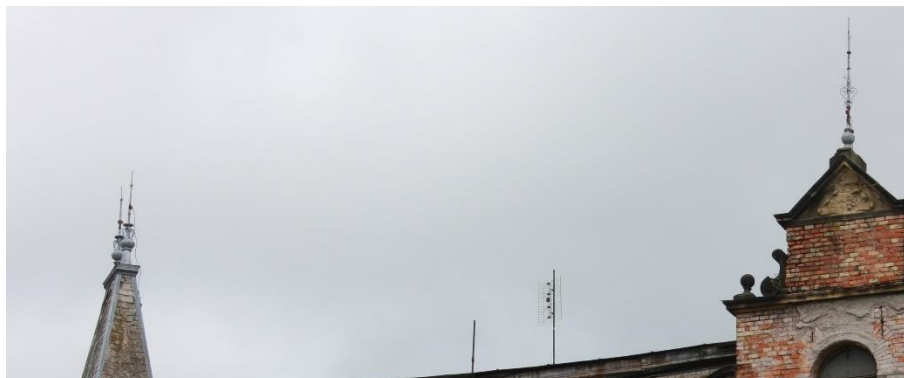
Systém hromosvodu bude patrně ve stejně špatném stavu jako celá střešní krytina. Věžičky, které se nacházejí na rohové věži i na rizalitu, jsou společně s tyčovým jímačem, který je zhruba uprostřed střechy, spojeny do jedné soustavy (Obrázek 11). Svedení

a uzemnění soustavy je provedeno na každém rohu budovy. Na některých místech jsou dráty uvolněny z kotevních prvků na fasádě.

Obrázek 11 – Napojení věžiček na soustavu hromosvodu

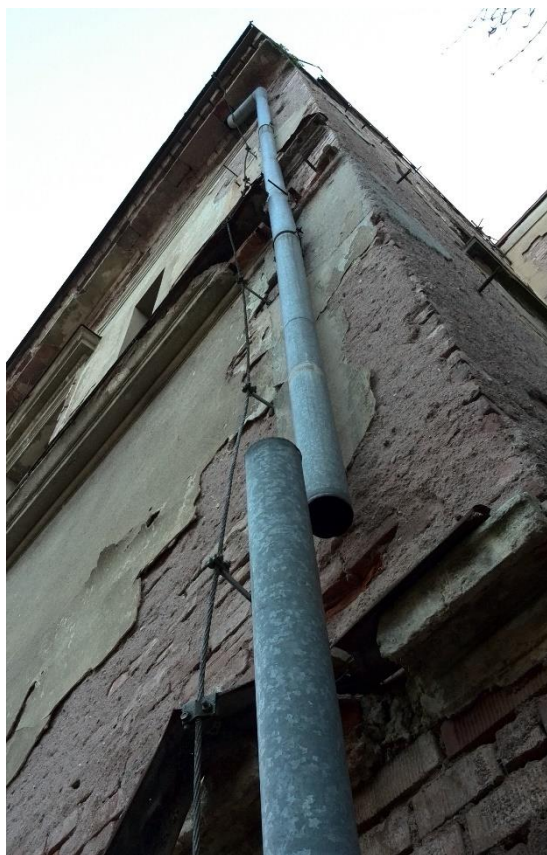
Havarijní stav odvodňovacího systému má za následek další vnikání vlhkosti do objektu. Oplechování a okapové žlaby, které jsou po celém obvodu budovy, jsou na mnoha místech zvlněny, pomačkány nebo poškozeny korozí. Kromě zatékání do objektu dochází k promáčení a postupné degradaci korunní římsy, která přímo navazuje na okapovou hranu střechy (Obrázek 12).

Obrázek 12 – Degradovaná korunní římsa
a přerušný svod

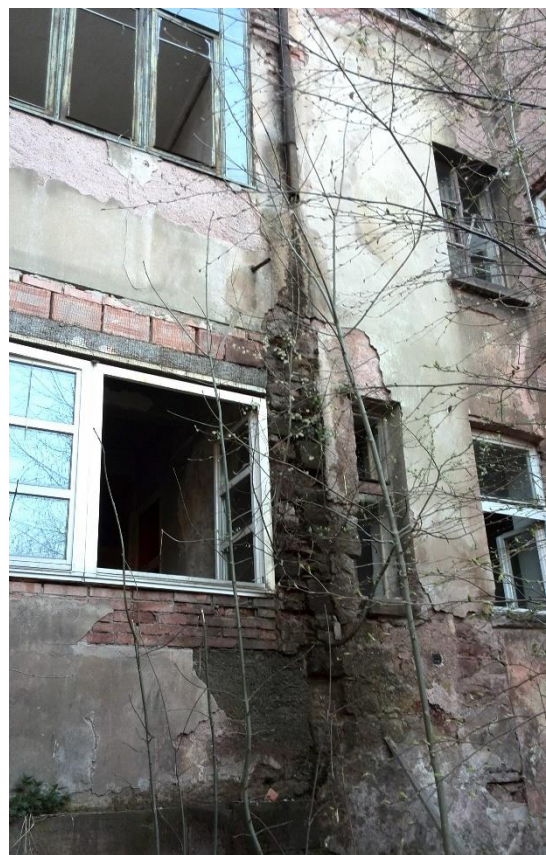
Obrázek 13 – Zatékání do objektu z přerušného
svodu

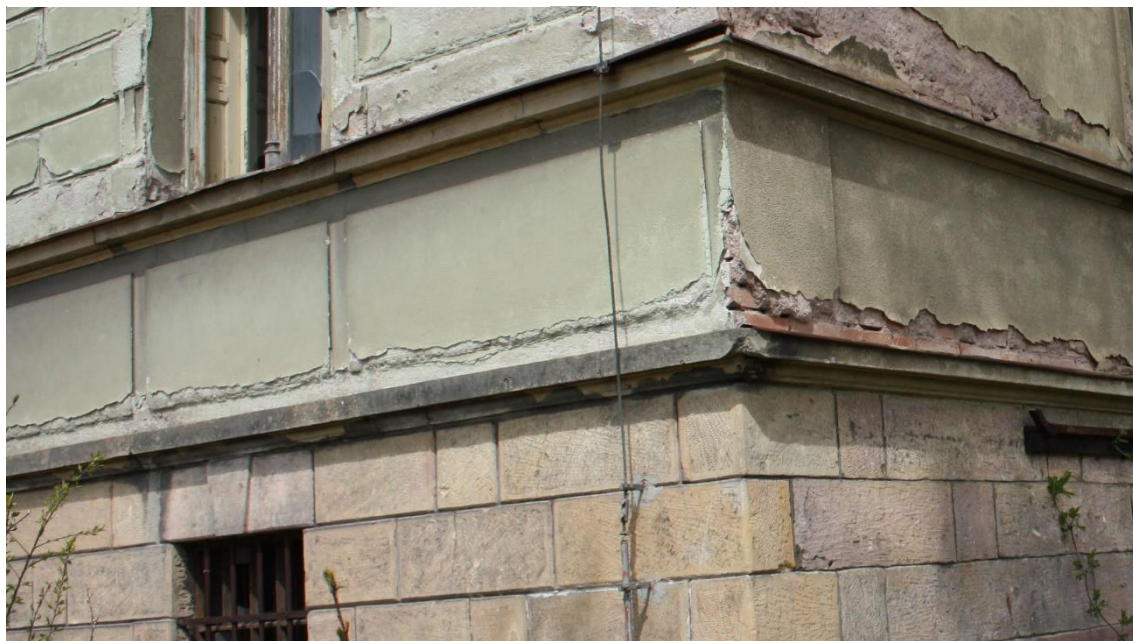
Další degradace omítky vzniká špatným spádováním nebo chybějícím oplechováním na okrasných římsách, kde zůstává voda. Omítka je stojací vodou narušena a časem opadává (Obrázek 14).

Obrázek 14 – Opadávající omítka nad špatně spádovanou římsou

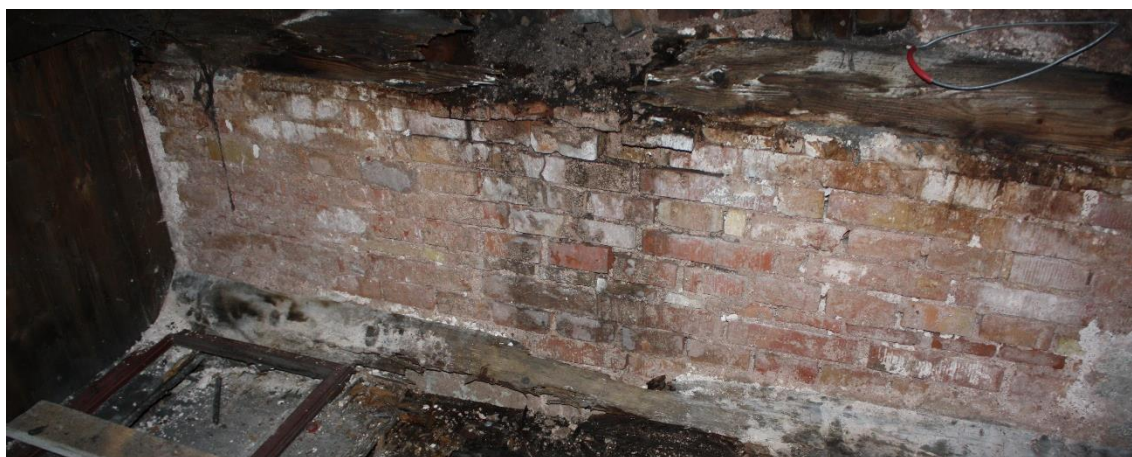
Poruchy obvodových stěn jsou následkem jejich zvýšené vlhkosti. Ve většině případů se jedná o vlhkost způsobenou dešťovou vodou. Nejvíce poškozené jsou podezdívky v podkroví, na které skrz poškozenou střechu, zejména v okolí vikýřů, zatéká velké množství vody (Obrázek 15). Vysoká vlhkost cihel má za následek nejen opadání omítky, ale hlavně degradaci pozednice, ve které se drží vysoká vlhkost, a ta napomáhá růstu hub a plísní. Míra poškození střechy a velké množství vody, která se tak dostává do konstrukce, je tak vysoká, že stékající voda po stěnách je patrná i o dvě patra níže.

Obrázek 15 – Podezdívka poškozená vlivem zatékání

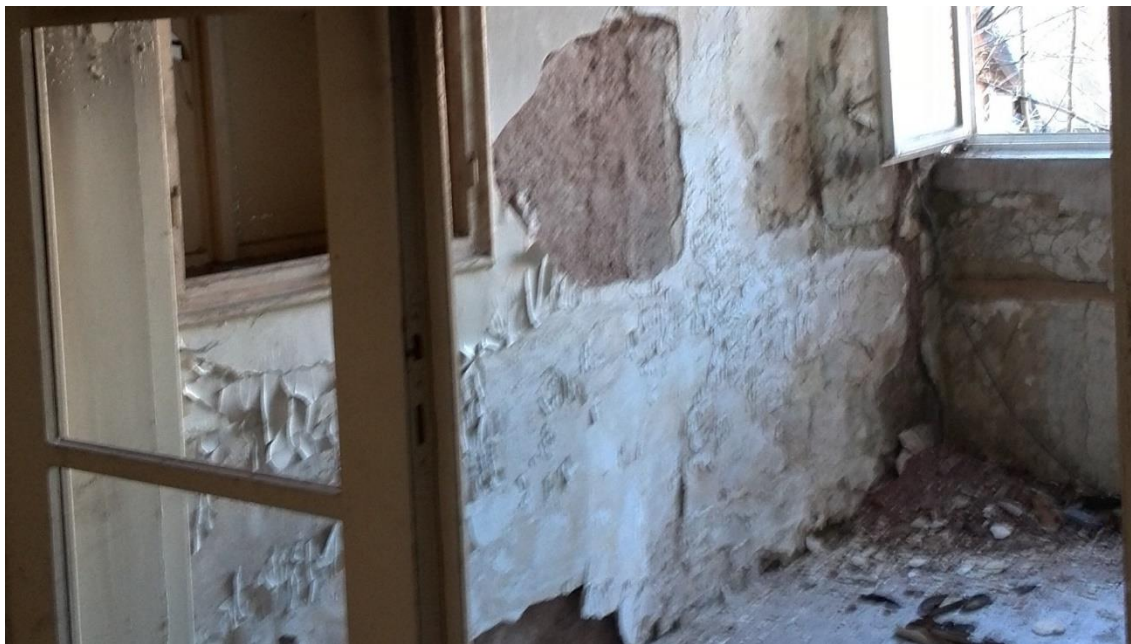
První nadzemní podlaží má většinu oken vysklených a některá, zejména plastová okna, jsou téměř vylomená. Stále otevřenými okny do domu zatéká, tím dochází k poškození omítek a výskytu plísní (Obrázek 16). Obrázek 13 znázorňuje chybějící svod a následné zatékání do objektu. Je možné, že i svod byl poškozen při něčí snaze dostat se dovnitř do objektu.

Obrázek 16 – Zatékání do objektu trvale otevřeným oknem

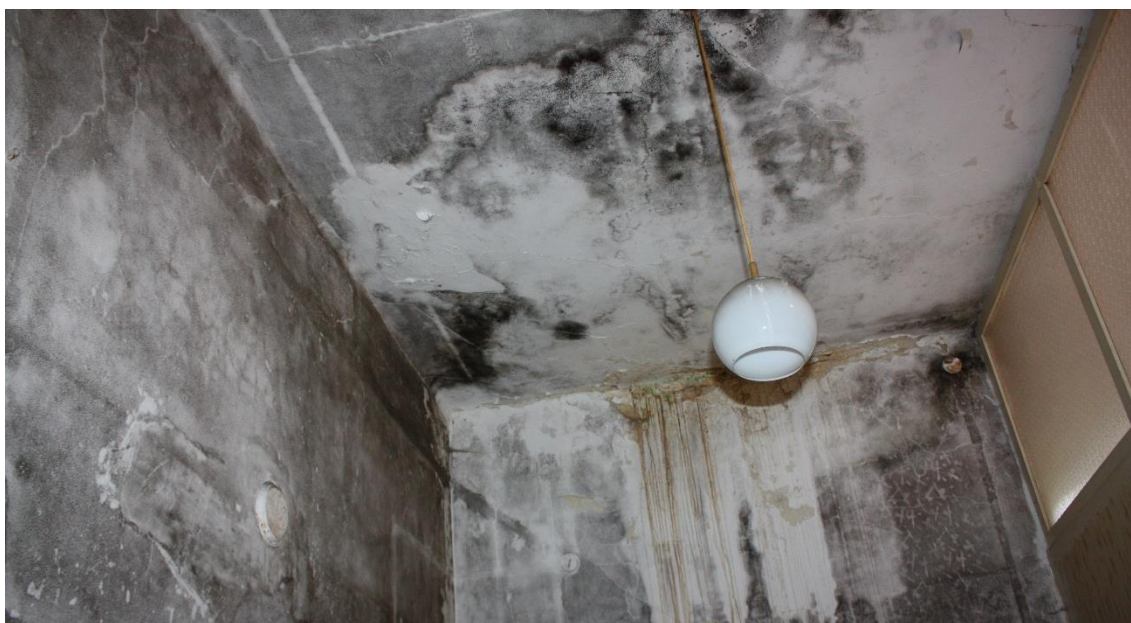
Vnitřní zdivo je z plných cihel a hlavní nosné stěny mají tloušťku 45 cm. Poruchy zdiva jsou způsobeny především působením vlhkosti a činností člověka. Kromě ohořelých omítek se v bytech často vyskytují plísně. V nejhorším stavu se nachází kuchyně většího bytu v druhém nadzemním podlaží (Obrázek 17). Prostor je dlouhodobě nevytápěný, nevětraný a se zvýšenou vlhkostí (místnost se nachází pod jedním z nejvíce poškozených vikýřů). Takové podmínky jsou ideálním místem pro růst plísní, které se zde vyskytují ve veliké míře a pokrývají téměř celou místnost.

Obrázek 17 – Plísně na zdivu v kuchyni 2. NP

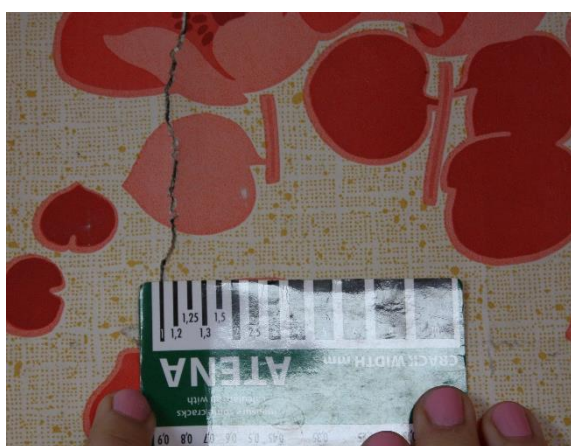
Na příčkách se objevují svislé trhliny, které budou pravděpodobně způsobeny průhyby stropní konstrukce. Změřená šířka trhlin se pohybuje mezi 1 a 1,5 mm. Jedná se o poměrně veliké trhliny. V druhém nadzemním podlaží trhliny na stěnách poškodily i nalepenou papírovou tapetu (Obrázek 18). Na dalším obrázku (Obrázek 19) je trhlina měřená v podkrovní místnosti. O zastropení této místnosti je opřen sloupek držící střešní konstrukci. Poklesem střešní konstrukce došlo pravděpodobně k značnému porušení stropní konstrukce i stěn této místnosti. Další viditelné trhliny v příčkách vznikají kolem původních otvorů, které byly zazděny.

Obrázek 18 – Tapeta poškozená trhlinou zdiva

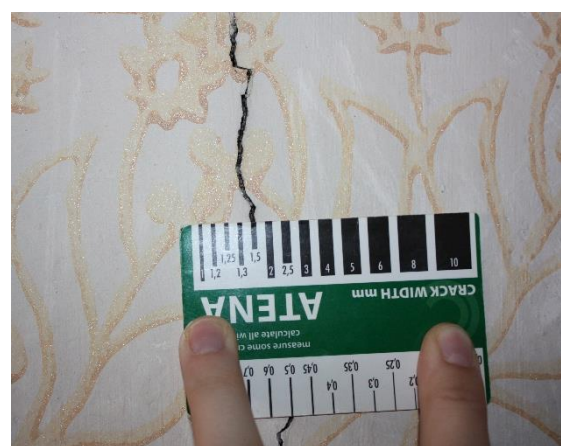
Obrázek 19 – Trhlina na stěně v podkroví

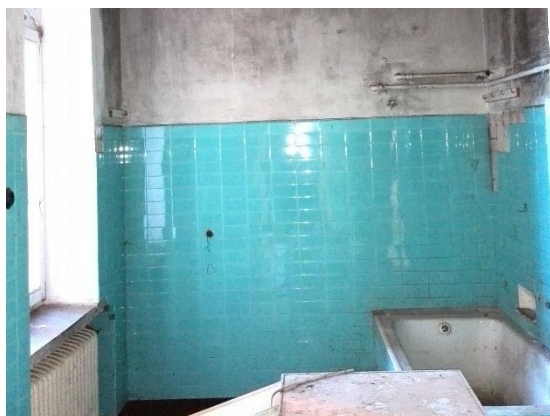
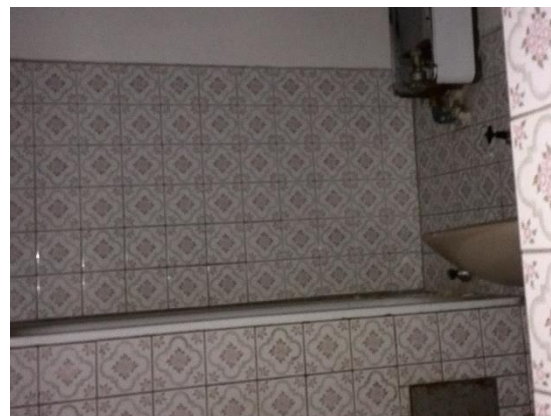
V koupelnách jsou na stěnách do výšky 1,5 metru původní keramické obklady, které jsou částečně rozbité a opadané (Obrázek 20, 21). Obytné místnosti mají hladké omítky s výmalbou ozdobným válečkem nebo papírovou tapetou.

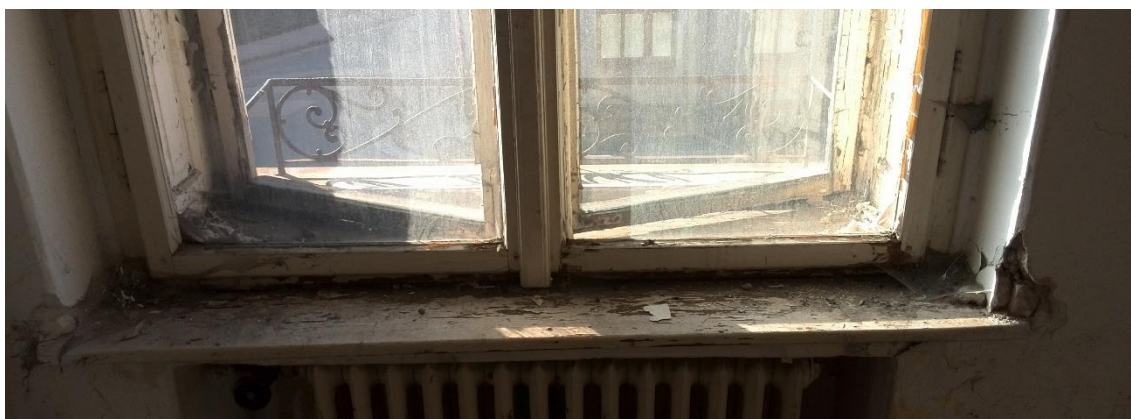
V obytných patrech na jižní i západní fasádě jsou původní dřevěná špaletová okna. Okna jsou zcela dožitá s rozbitými skleněnými výplněmi a popraskaným nátěrem, především vlivem slunečního záření. Vnitřní parapety jsou dřevěné a také velmi poškozené. Venkovní parapety kromě oplechování obsahují krásné kované plůtky, za které se dávaly květináče. Bohužel se nedochovaly na všech oknech (Obrázek 22).

Obrázek 22 – Špaletové okno

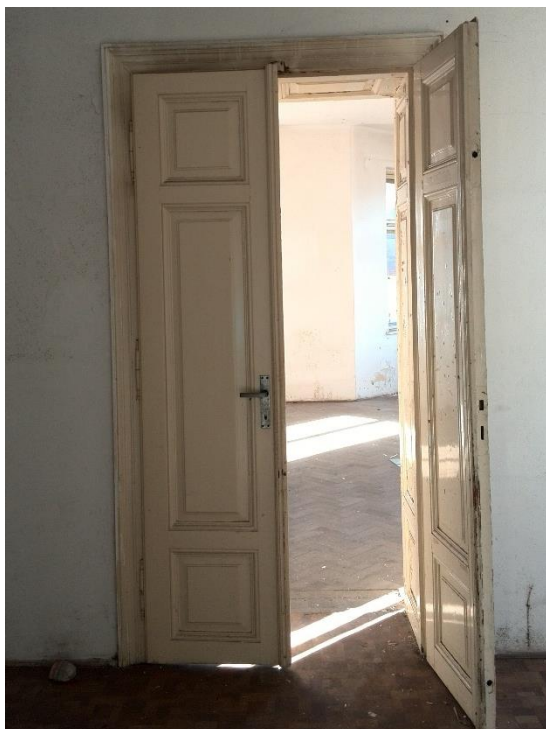
Obytným místnostem v nadzemních patrech dominují vysoké dvoukřídlé dveře s dřevěnými obložkami. V jednom bytě je lak dveří poškozen vzniklým požárem, jinak jsou vcelku zachovalé, pouze opotřebované běžným používáním (Obrázek 23). Dveře do ostatních místností jsou menší, ale stejně dekorované. Při přestavbě roku 1940 byly do bytů mezi obytné místnosti přidány velké posuvné dveře, které jsou, až na prasklé

Obrázek 23 – Dvoukřídlové dveře

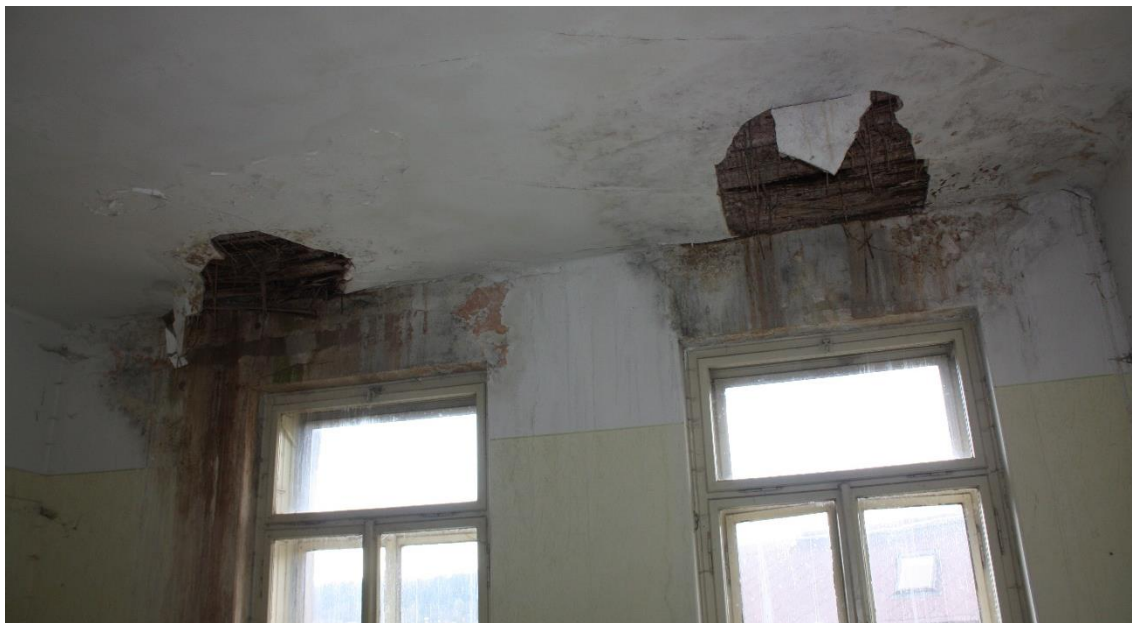
Nad okny v druhém podlaží došlo k propadnutí části stropu. Prkenný záklop, degradovaný vysokou vlhkostí a dřevokaznými činiteli, neunesl promáčený násyp, a tak došlo k propadu konstrukce. Zatím odpadla pouze rákosová omítka, části záklopu a násyp (Obrázek 25). Zhlaví trámů uložených ve zdi musí být v havarijním stavu. Pokud nedojde k zamezení zatékání do objektu a podepření trámů, hrozí celková destrukce stropní konstrukce. Majitel, aby zamezil zatékání do dalších pater objektu, rozložil na podlahu pod propadnutým stropem plachtu, na kterou rozmístil několik nádob pro zachycení dešťové vody (Obrázek 26). Do poškozené části krovu i stropní konstrukce tedy i nadále zatéká a pokračuje její degradace.

Obrázek 25 – Propadlý strop v 2. NP

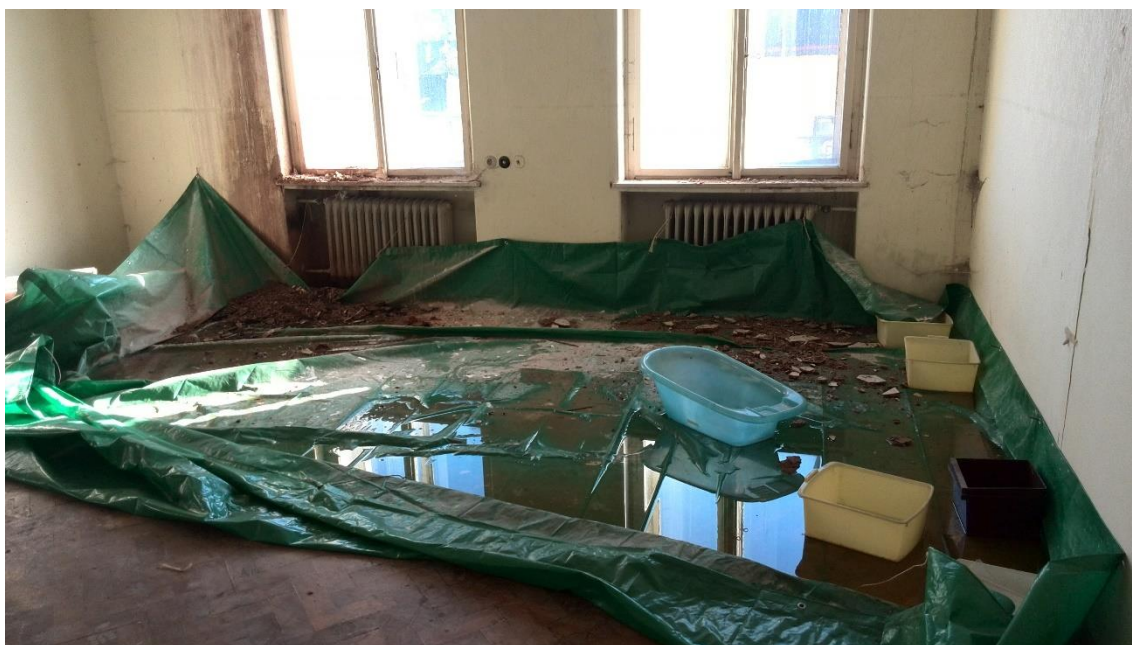
Obrázek 26 – Opatření proti zatékání do nižších pater

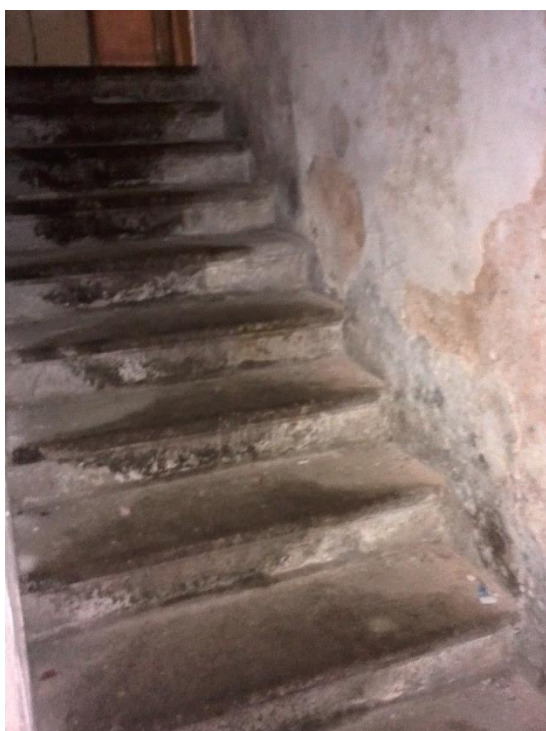
Ze suterénu se do přízemí dostaneme po kamenném schodišti. Již na první pohled jsou okolní stěny i schodiště poškozeny následkem vzlínající zemní vlhkosti. Schodišťové stupně jsou uprostřed opotřebované provozem (Obrázek 27). Spodní strana ramene není přístupná, protože vstupní trakt ani schodišťový prostor není podsklepen.

Obrázek 27 – Schodiště ze suterénu do přízemí

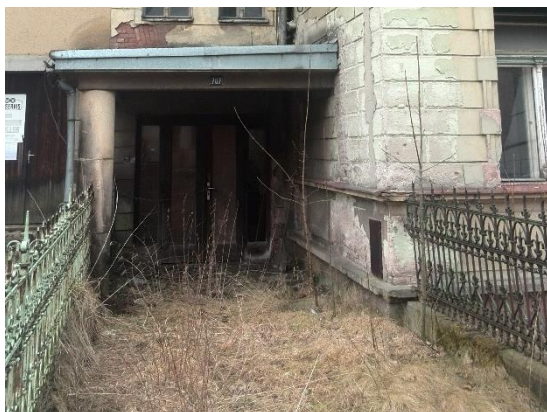
Přístupová cesta pro pěší vede k vile přímo z hlavní ulice. Pochozí vrstvu tvoří velkoformátové betonové dlaždice, které jsou silně degradované a prorostlé plevelem. Cestu z obou stran lemuje nízká pískovcová zídka, na které je zdobený kovaný plot (Obrázek 29). Plot není poničený, ale je degradovaný povětrnostními vlivy. Stejný plot odděluje zatravněný pozemek na západní straně vily od veřejného chodníku.

Obrázek 29 – Přístupová cesta

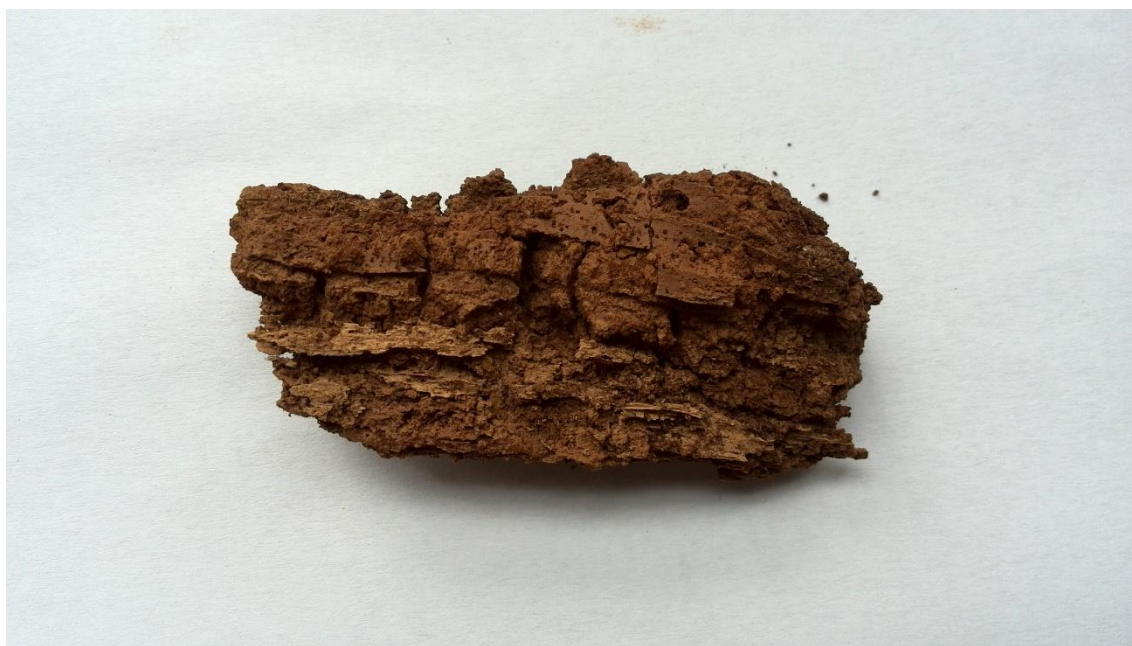
Obrázek 32 – Kostkovitý rozpad dřeva

Na pozednici (Obrázek 32) je vidět kostkovitý rozpad dřeva, typický pro dřevomorku. Pozednice se nacházela nedaleko poškozeného vikýře, tudíž v místě zvýšené vlhkosti. Na vzorku se nachází i veliké množství biodeteriogenů, což svědčí i o napadení dřevokazným hmyzem. Dřevomorkou nemusí být napadena jen tato část krovu. K určení rozsahu poškození by bylo vhodné odkrytí podlah a prozkoumání

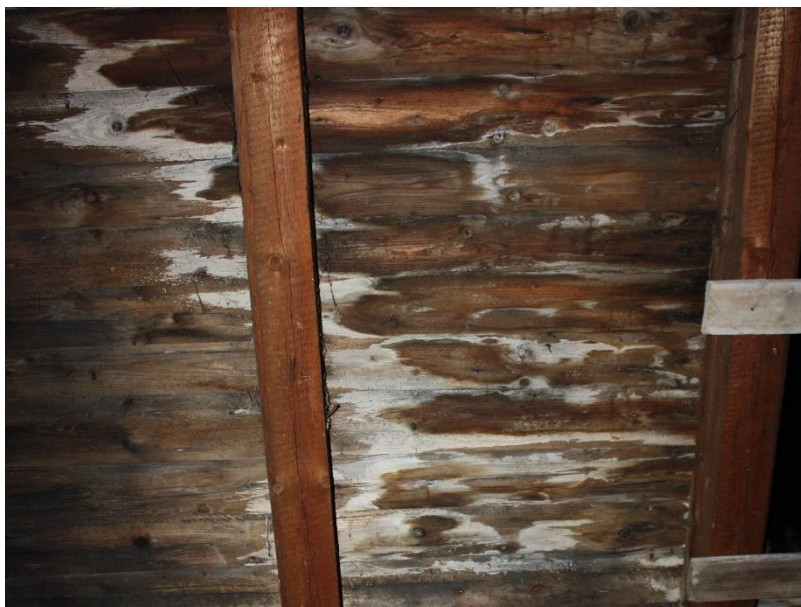
Využívají všechny složky dřeva a vyvolávají takzvanou koroziivní hnilobu. Dřevo působením těchto dřevokazných hub světlá, měkne, vytvářejí se v něm nápadné komůrky, a nakonec se drobí. Nikdy se ale kostkovitě netrhá. Vzhledem k bílému zbarvení dřeva je napadení ligninovorními houbami označováno jako bílá hniloba.

Obrázek 33 – Bílá hniloba dřeva

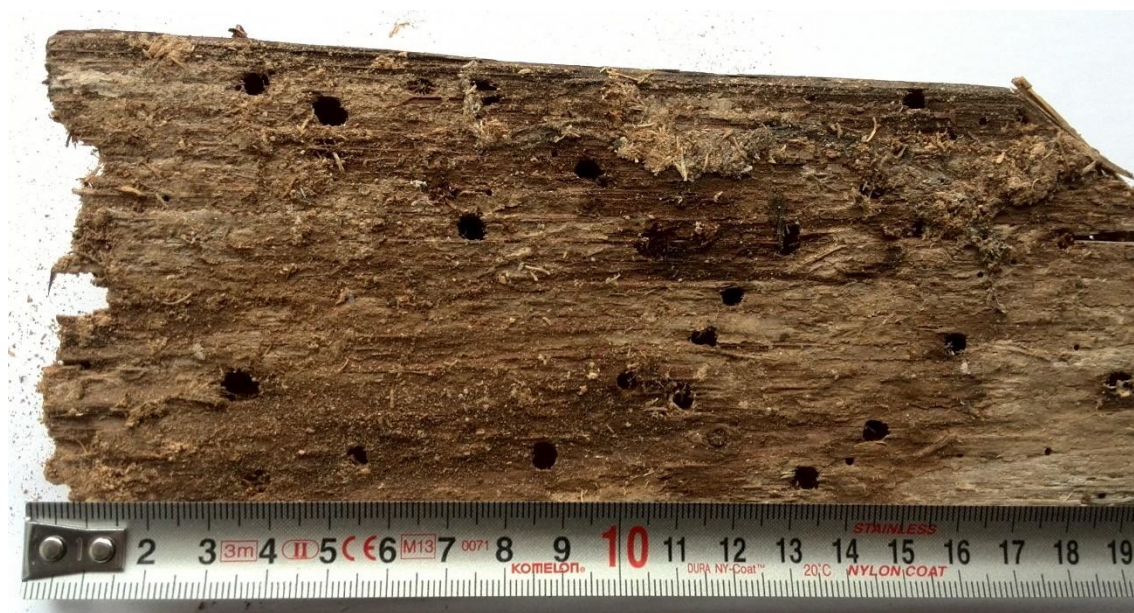
Na části odebrané pozednice (Obrázek 34) jsou viditelné dva druhy výletových otvorů. Malé otvory jsou typické pro červotoče a větší otvory pro tesaříka. Napadené dřevo se nacházelo mimo oblast poškozených střešních šablon, což potvrzuje, že zástupci žijí ve starém, suchém dřevě. Vzorek podlahy (Obrázek 35) byl odebrán nedaleko pozednice. Velikost chodeb ve dřevě a veliké množství požeru potvrzuje výskyt tesaříka. Bližší určení druhu tesaříka by bylo možné podle dospělého jedince (Obrázek 36) [5,6,7].

Obrázek 34 – Výletové otvory tesaříka a červotoče

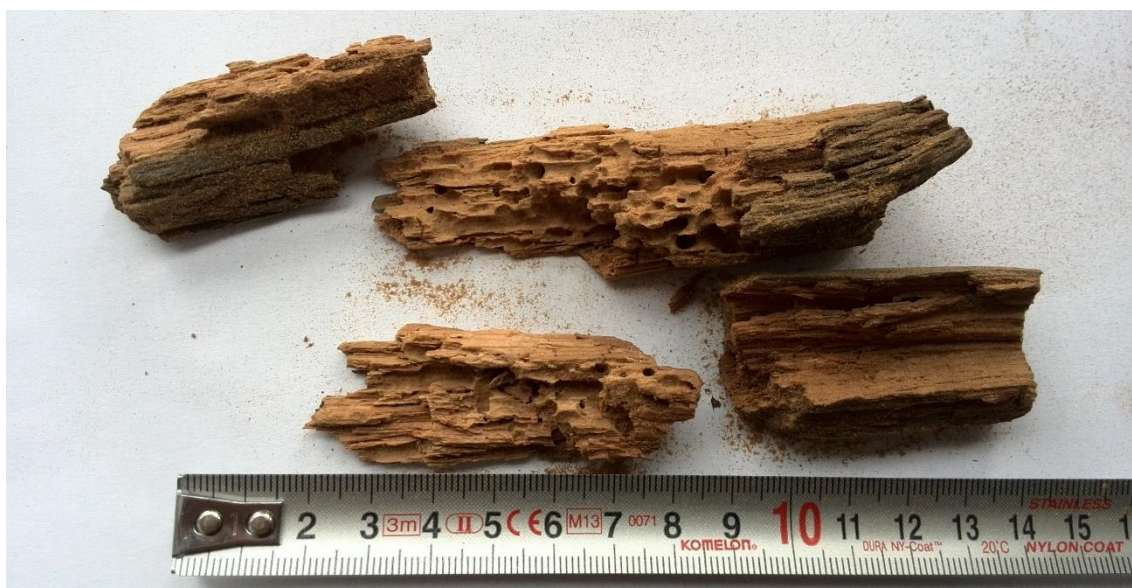
Obrázek 35 – Část podlahy napadená tesaříkem

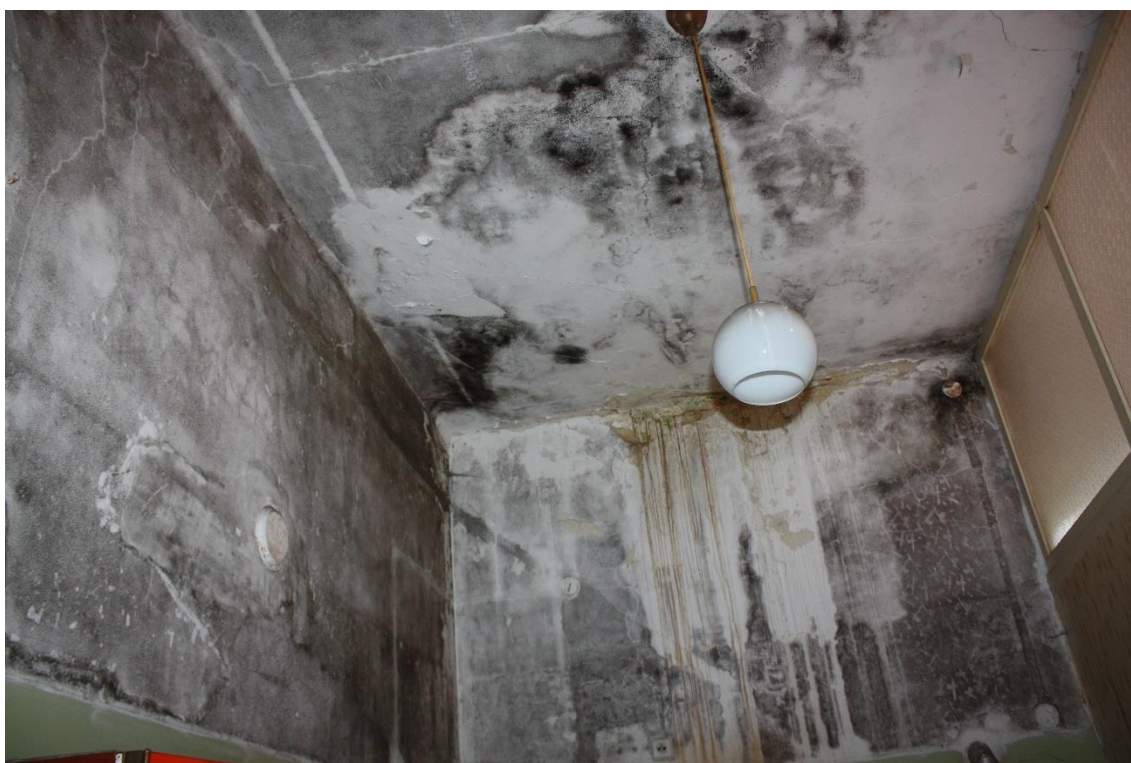
Obrázek 37 – Zdi kuchyně napadené plísní

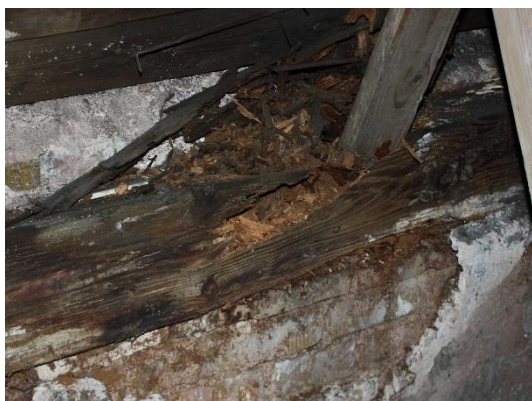
Kritický stav krovu souvisí se špatným stavem střešní krytiny. Jak již bylo zmíněno dříve, na strmých částech krovu se nachází velmi poškozená azbestová krytina. Značným zatékáním do konstrukce je krov v havarijním stavu. V nejhrošším stavu se pravděpodobně nachází pozednice. Nejvíce poškozená je pod malými vikýři, ale po celém obvodu nenajdeme místo, kde by bylo možné ji zachovat. Ze vzorků, které byly zpracovány v laboratoři bylo zjištěno, že její vlhkost je stejná, jako by byla trvale uložena ve vodě. Kromě vysoké vlhkosti je napadena dřevokaznými houbami i dřevokazným hmyzem. Na mnoha místech došlo k jejímu úplnému rozpadu a rozkladu (Obrázek 43, 44). Se špatným stavem pozednice souvisí špatný stav krokví, které jsou na ni uloženy. Díky přímému kontaktu s degradovanou pozednicí degraduje stejným způsobem i zhlaví krokve. Obdobně tomu bude i v kontaktu krokví s bedněním napadeným bílou hnilobou.

Obrázek 43 – Rozpadající se pozednice

Pozednice bude vyměněna po celém obvodu objektu a stejně tak krokve na ní uložené (Obrázek 45). Jelikož se nejedná o památkově chráněnou budovu, není důvod přistupovat k protézování nebo k částečné výměně krokví. Toto řešení by bylo neekonomické a velmi pracné. Současně s výměnou krokví proběhne i výměna námětků. Ačkoli vidíme z námětku jen velmi malou část, dá se předpokládat jeho značná degradace.

Výměna pozednice, krokví a bednění proběhne po částech. Středové sloupky budou podepřeny vzpěrami, aby nedocházelo k nežádoucím deformacím krovu. Po odstranění pozednice bude plnými cihlami lokálně vyspravena poškozená podezdívka. Z podezdívky bude odstraněna současná omítka, cihelné zdivo bude očištěno a následně

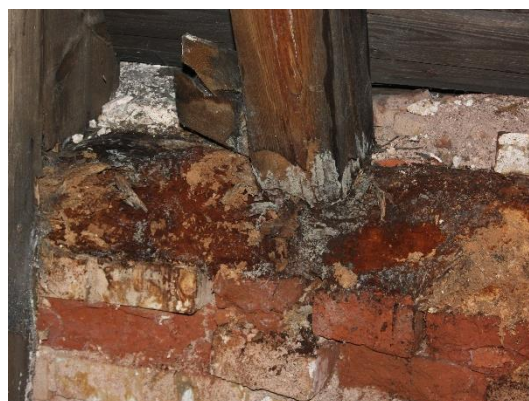
Obrázek 44 – Degradující pozednice a krokev
