PRŮZKUM A NÁVRH REKONSTRUKCE KOSTELA SV. KATEŘINY U  
PODBOŘAN

*(Structural analysis and reconstruction of Church of St. Catherine in Podbořany)*

DIPLOMOVÁ PRÁCE

PRAHA 2018

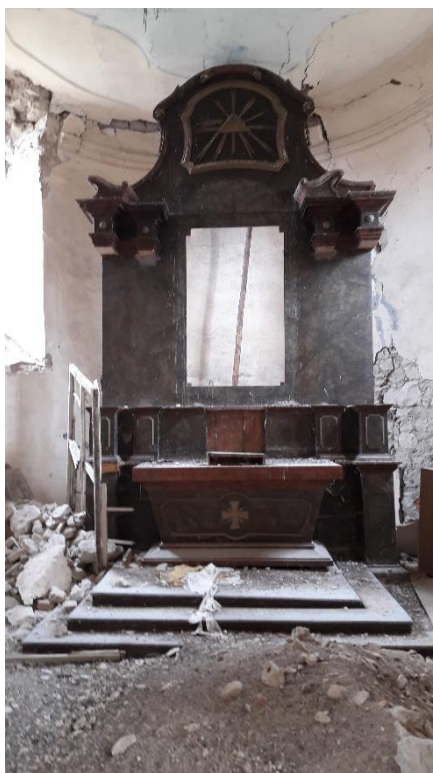
9. Za oltářem prasklina v místě opěráku III. Nad oltářem u stropu horizontální trhlinka

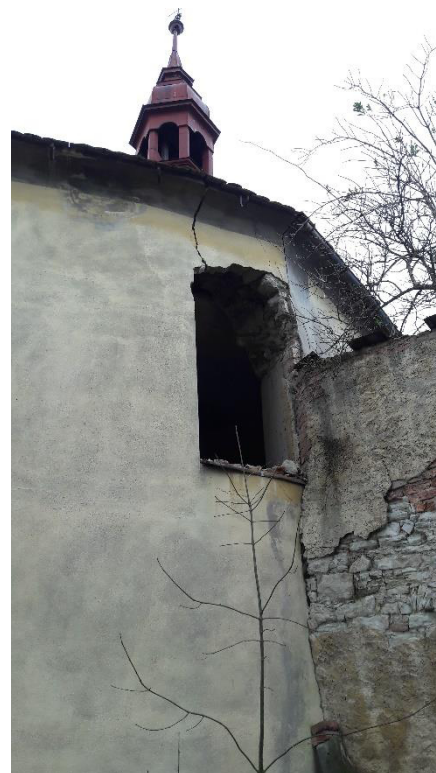
Porucha se projevuje také v okenních otvorech. Severní otvor má spadlé již celé nadpraží. Ve spadlém nadpraží lze registrovat trhlinu pokračující směrem vzhůru až do vrchu stěny. Jižní okenní otvor presbytáře má spadlou jen část nadpraží ze strany v exteriéru.

10. Spadlé nadpraží severního okna a prasklina definující zlom konstrukce

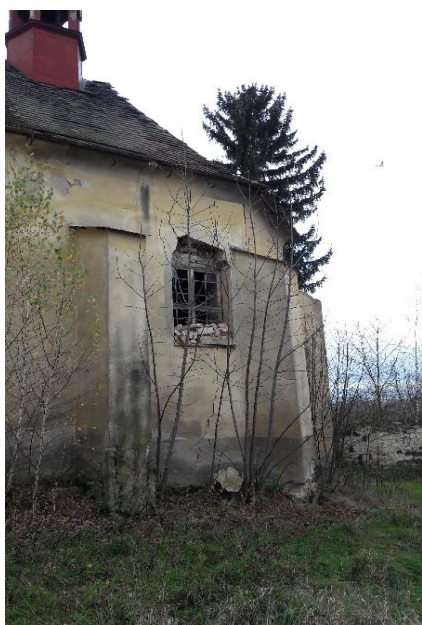
12. Spadlé nadpraží jižního okna

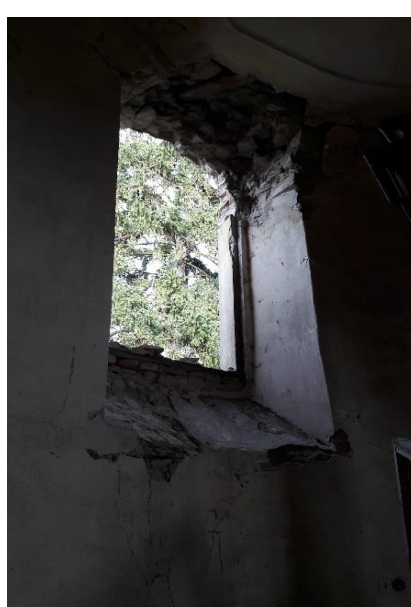
11. Spadlé nadpraží severního okna

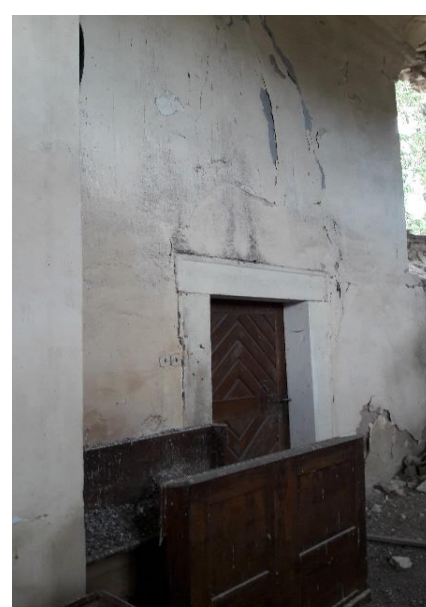
7. Tlakové porušení severní stěny přilehlé k oltáři

Dalším projevem snížení tuhosti v konstrukci stěn presbytáře jsou interiérová porušení. Jedno se nachází na severní straně nad vchodem do presbytáře pod uložením věže zvonice. Trhliny jsou charakteristické pro zvýšený tlak ve stěně. Zvýšený tlak je způsoben právě uložením věže, ale trhliny vznikají až v kombinaci s oslabením spolupůsobení konstrukce presbytáře. Tento tlak tak navíc přispívá k vyklánění a vysouvání konstrukce presbytáře.

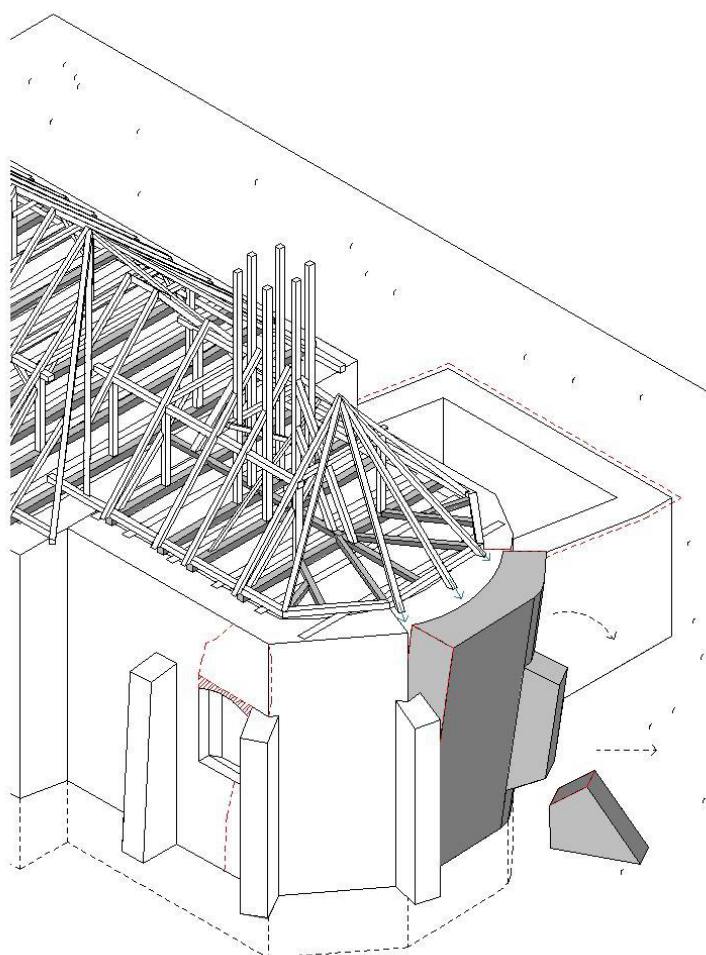
**Projev:** Nejviditelnějším projevem poruchy je odlomení paty severozápadního opěráku, na schématu značeno číslem IV. Tato prasklina je přes 200 mm široká a dochází u ní k vydrolování materiálu ze zdiva. Další významný projev nalezneme mezi opěrákem II a III. Jde o trhlinu táhnoucí se přes celou výšku stěny. V interiéru má znatelnější projev, dosahuje šířky až 30 mm. V okolí trhliny dochází k odpadávání omítky a vydrolování materiálu. Tato porucha pokračuje na rozmezí strop-stěna, kde došlo k vertikální poruše spojení konstrukcí. Šířka tohoto porušení dosahuje až 150 mm a dochází zde k vysypávání materiálu. V exteriéru se porucha projevuje trhlinou rovněž přes celou výšku stěny, avšak maximální šířka je cca 10 mm.

13. Schéma poruchy části konstrukce

**Příčina:** Vzhledem k velikosti trhlin je zřejmé, že počátek poruchy vznikl v patě opěráku. Tato trhlina má s přihlédnutím na tok hlavních napětí smykový charakter, kde v místě náběhu dochází k natočení průběhu hlavních napětí a vzniká tak smykové napětí. Po vzniku trhliny byla konstrukce přímo vystavena povětrnostním vlivům a zatékání. S přihlédnutím k charakteru trhliny zde bylo zatékání a zamrzání vlhkosti krizové. Při zhoršující se pevnosti zdiva opěráku smyková trhlina pokračovala dále do konstrukce i tam, kde je smykové napětí slabší. Po vzniku trhliny se ve spoji objevila „stěna – opěrák“ tahová síla, kterou vyvozovala snaha paty

opěráku posunout se vlivem smyku směrem z konstrukce ven. Tato síla zapříčinila další trhlinu, která oddělila opěrák od stěny.<sup>6</sup>

Spolupůsobení opěráku se zbytkem stěny je tedy omezené a jeho plnou aktivitu lze vyloučit. Avšak některé síly, i vzhledem k trhlině, budou přenášeny a budou přispívat k dalším poruchám, což lze pozorovat na samotném opěráku, kde vznikají malé smykové trhliny od nerovnoměrného působení styku v hlavní trhlině.

Statické působení opěráku tkví v roznášení svislého zatížení do půdy a také jako stabilizace stěny od působení šikmých sil vyvolaných krovem. Po jeho uvolnění paty opěráku došlo k borcení části stěny presbytáře směrem ven, což zapříčinilo působení šikmých sil od krovu. Zmenšením základu a jeho oslabením o patu opěráku došlo ke změně napětí v základové spáře, ta počala opět sedat převážně na exteriérové straně. Toto vyklonění narušilo spolupůsobení pěti segmentů stěny. Vlivem sil od krovu se ve stěně vytvoří tahové napětí, které dalo vzniknout vodorovným tahovým trhlinám na stěně

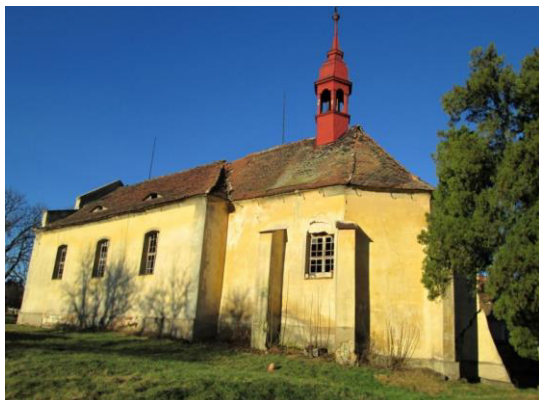
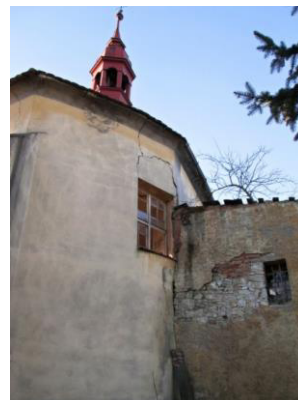
Odhad, zda jsou trhliny aktivní či pasivní, nelze provést dle běžných regulí<sup>7</sup>. Avšak z fotografií z nedávných let lze soudit, že některé poruchy aktivní jsou. Příkladem je porovnání přiložených fotografií. Zde pozorujeme pád exteriérové části nadpraží u jižního okna a pokračující degradace nadpraží okna severního. Dále lze pozorovat pokračující degradaci přechodu „stěna-strop“ v exteriéru presbytáře. I přestože jistou část této degradace lze přisoudit povětrnostním vlivům, nelze vyloučit i vlivy statické.

18. Stav cca 2014, fotografie ze serveru prokostely.cz

17. Stav cca 2014, fotografie ze serveru prokostely.cz

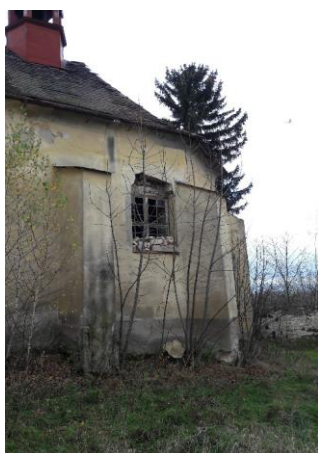
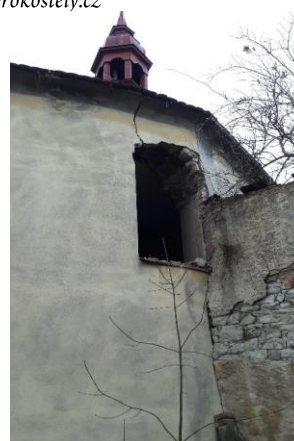
16. Stav jižní fasády rok 2017

15. Stav severní fasády, rok 2017

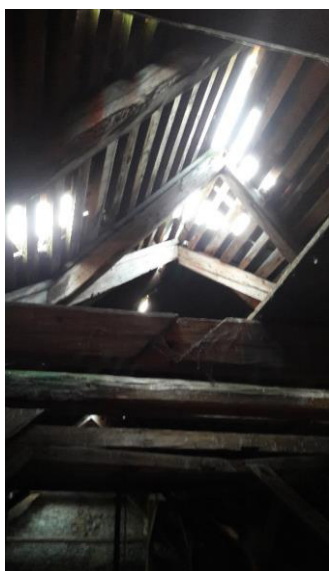
19. Chybějící střešní krytina

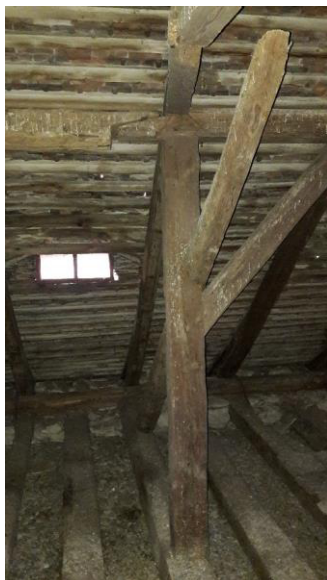
20. Stav suchého krovu, rozpojení prvku krovu

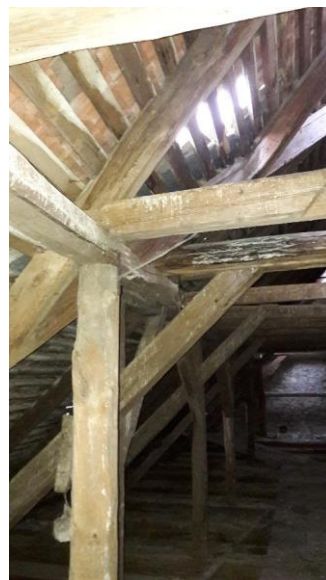
21. Plíseň na kleštině

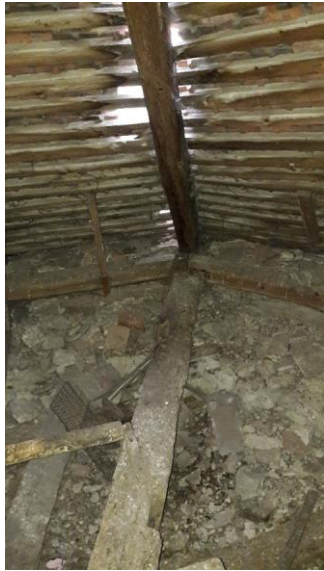
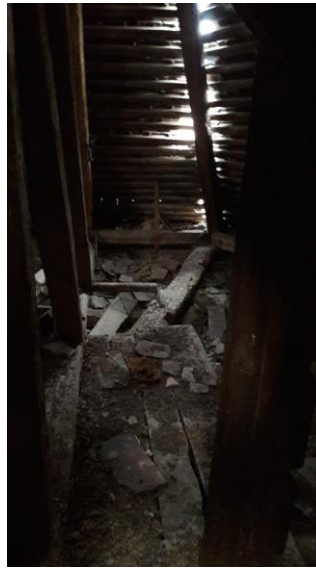
Porušení se dále týká konstrukce krovu nad pěti-boce zalomenou stěnou presbytáře. Na jižním hřebenu se již nenachází žádné hřebenáče. Také dochází k zatékání podél věže zvonice. To způsobilo silnou degradaci jižní hřebenové krokev a vazného trámu pod ní. V tomto místě je porušena také pozednice. Porušení pozednice se dále táhne po celé délce zalamované stěny presbytáře.

26 Stav krovu nad presbytářem

24 Stav krovu nad presbytářem

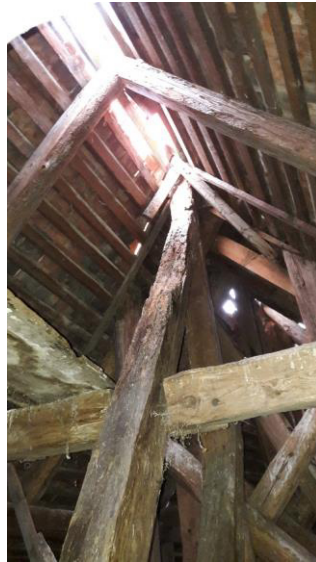
Napadená krokev vykazuje známky drobení materiálu do zhruba jedné pětiny výšky průřezu. U napadeného sloupu došlo k snížení pevnosti materiálu a vzniká v něm trhlinka způsobená silami od prvku vrchního zavětrování věže, který je do sloupku zasazen.

23 Porušení vzpěry věže zvonice

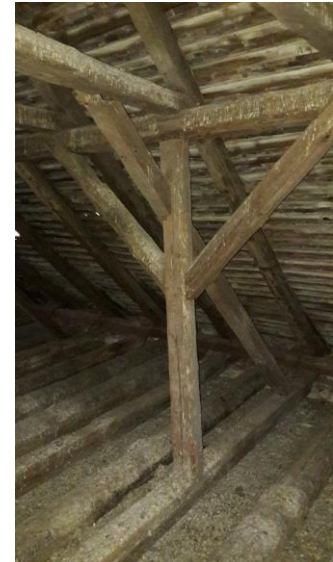
27 Dislokace vzpěry

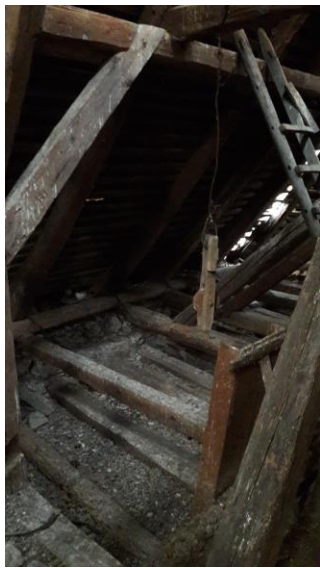
25 Narušení vazného trámu dřevokazným hmyzem

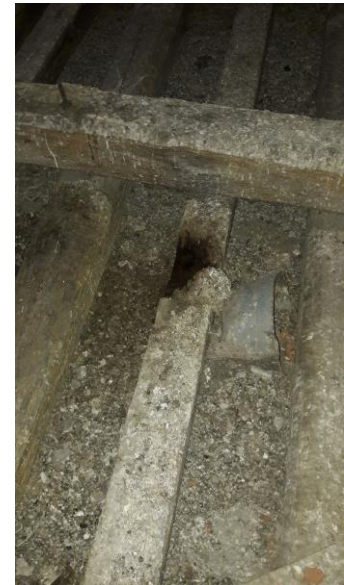
22 Uhnilý vazný trám

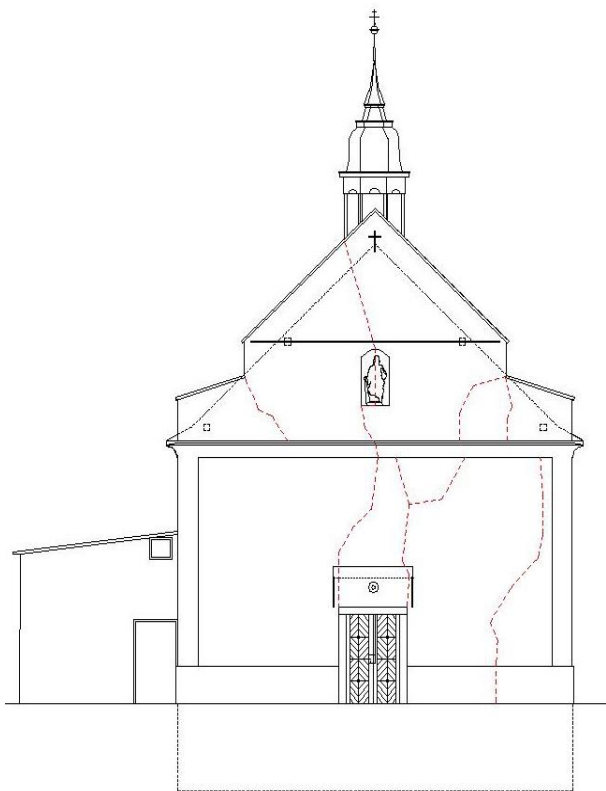
28. Schéma poruch na západním průčelí

**Projev:** Vertikální trhliny táhnoucí se od vstupního otvoru do vrcholu štítu.

Hlavní trhlina kopíruje oslabené průřezy v průčelí, to je nika určená pro varhany v interiéru a nika pro sochu v exteriéru. Tato trhlina je na průčelí nejmarkantnější. Její šířka se pohybuje okolo 30 mm v nejširším místě.

V prostoru mezi vstupem a nikou pro sochu se trhlina rozvinula a vytvořilo se zde místo, kde došlo k pohybu materiálu a opadu omítky.

Další poruchu nám signalizuje trhlina v jižní části průčelí, která se táhne od římsy z místa, kde je umístěna pozednice přes skol pod terén. Kopíruje jižní stěnu kolmou na průčelí a v třetině výšky průčelí se odkloní směrem k ose průčelí.

Tato porucha indikuje tah vyvolaný jižní stěnou. Tedy jejím odklonem, nebo jiným pohybem. Další trhliny tahového charakteru se objevují v rozích jehlanovitého odstupňování průčelí. Ty jsou projevem rozevírání rohu v odstupňování.

**Příčina:** Při nahlédnutí do krovu zjistíme, že některé plné vazby jsou přerušeny. Vektor sil vyvolaných krovem nepůsobí kolmo do stěny, ale natáčí se a vyvolává síly vodorovné. To způsobuje, že pozednice přenáší svým vložením do západního průčelí síly, které způsobují tyto trhliny.

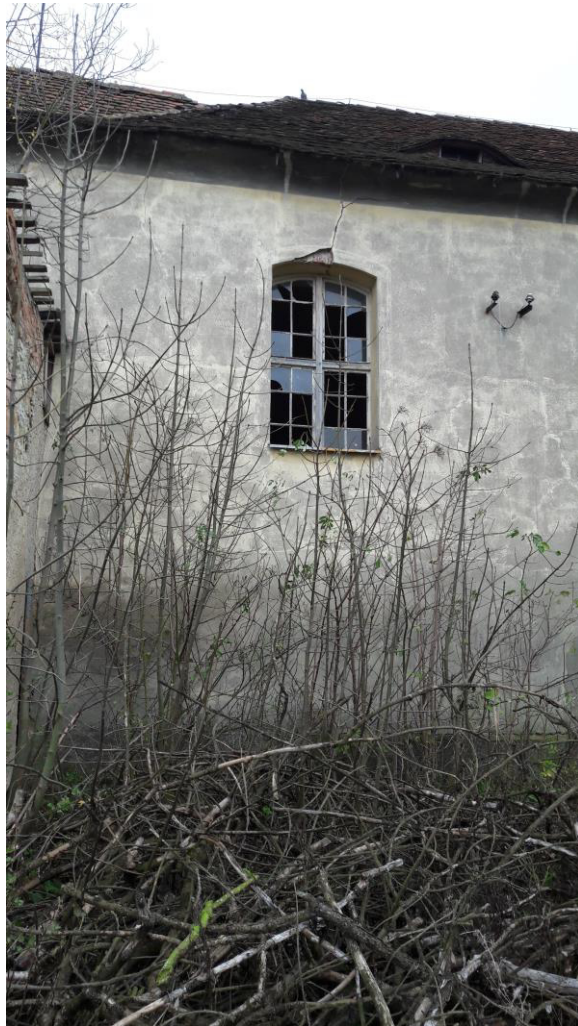
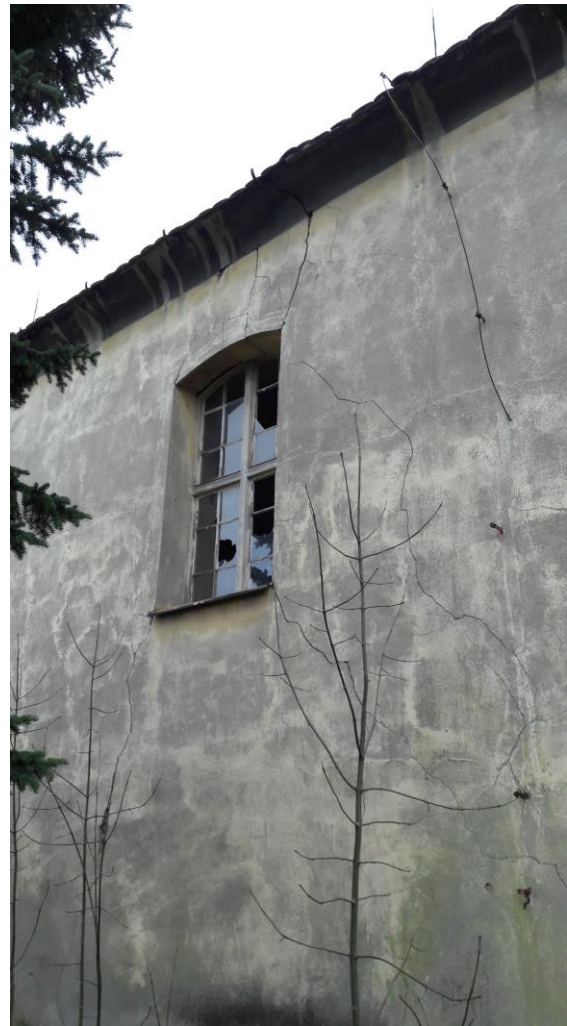
Smyková porušení stěny v pravé části od okna lze připsat tomu, že je tlak přenášen stěnou v šířce 2 m. Porušení v okolí okna bylo z spolupůsobení celé stěny odizolováno pouze na nárožní část stěny.

Trhlina v nadpraží okna v levé části severní stěny je opět způsobena bodovými silami od krovu. Ty do konstrukce nadpraží vnášejí tahové napětí. Trhlina se vlivem zatékání a opětovného zamrzání šířila dále. Pokles pravé strany klenutého nadpraží pak dal vzniknout vodorovné trhlině navazující na počáteční svislou.

31 Severní fasáda

32 Severní fasáda

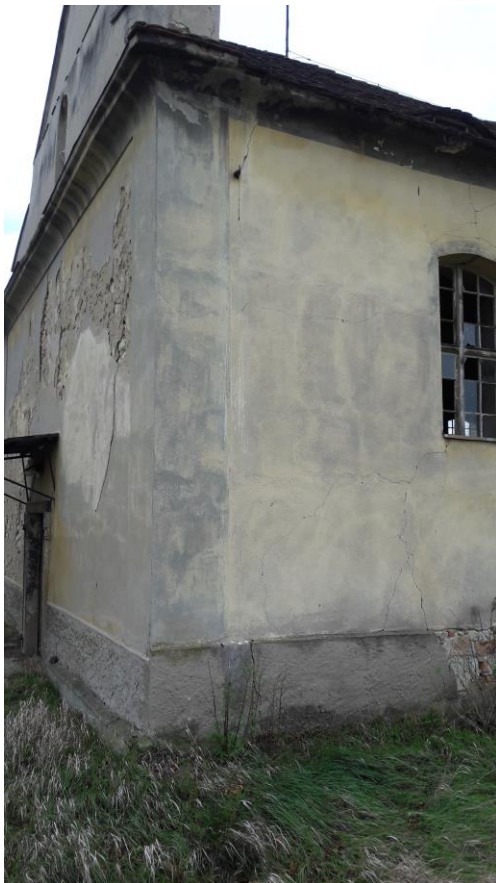
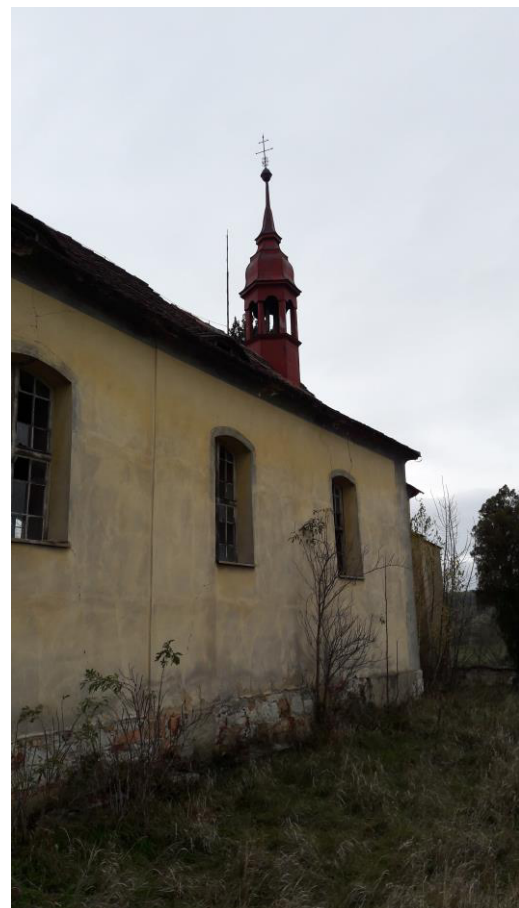
V dalších okenních otvorech vznikly tahové trhliny také nedosahující šíře 5 mm.

**Příčina:** Stejně jako u severní stěny způsobily tyto poruchy bodové síly od krovu v kombinaci s přístupem vlhkosti do konstrukce. Opakované zamrzání vneslo nesilový tlak do konstrukce stěny a oslabilo ji. V kombinaci s tlakem od krovu došlo k poruchám.

34 Jihozápadní nároží

33 Jižní fasáda

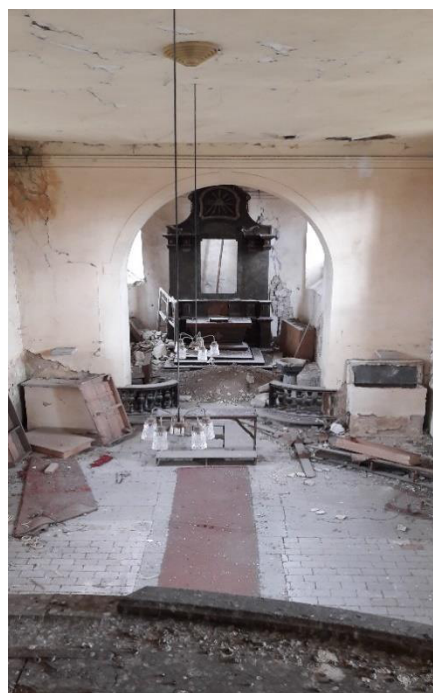
Hlavní projevem je značné poškození podhledu stropu. Objevují se zde praskliny a opadá omítka.

**Příčina:** Stejná příčina jako u porušení krovu. Chybějící části střešní krytiny mají za důsledek přístup vody a sněhu.

36. Poškozený strop vlivem degradace stropních prvků

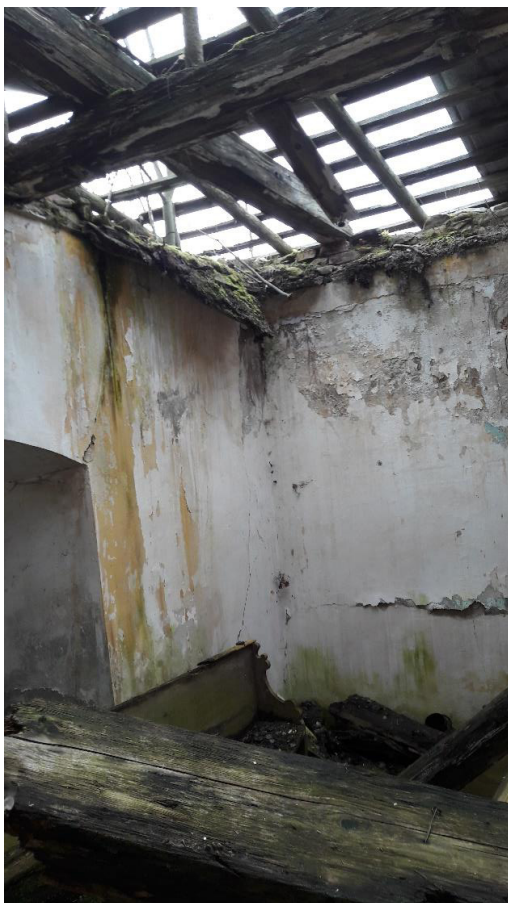
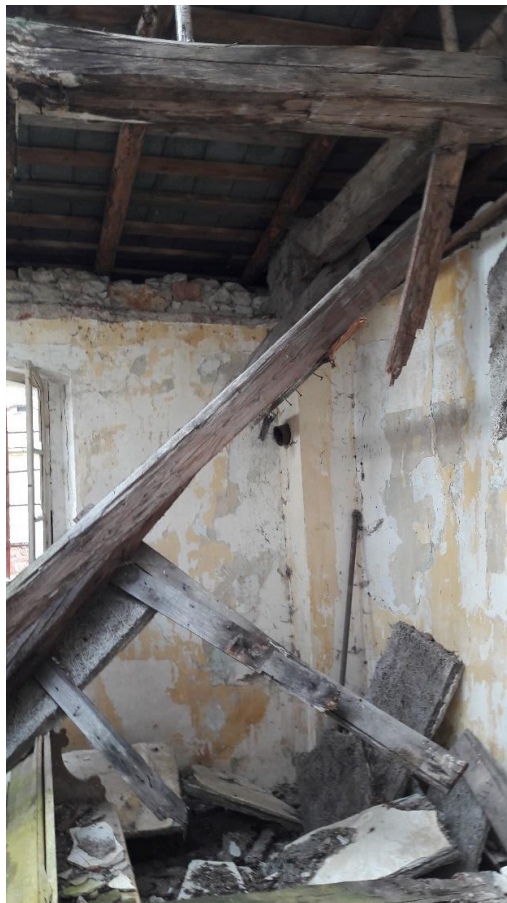
Bez střešní krytiny, která se na objektu sakristie již nenachází, byly trámy vystaveny přímo vnějším vlivům. Postupná degradace zavinila jejich kolaps.

Stěny sakristie v tloušťce 800 mm odolávají vnějším vlivům, avšak odshora kde jsou konstrukce odhaleny, lze pozorovat postupnou degradaci.

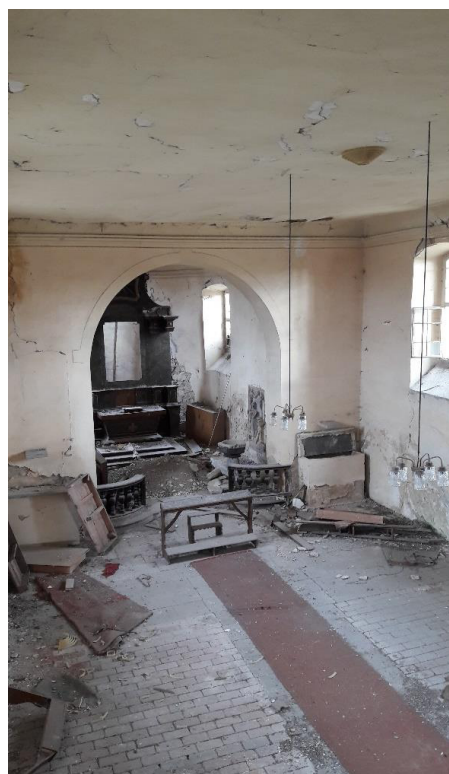
Příčinou vlhnutí stěn je zřejmě dešťová voda, která stéká ze střechy přímo k patám konstrukcí stěn. Okapové žlaby a svody byly odebrány a v exteriéru se nenachází žádný okapový chodník.

39. Vlhnutí rohů v lodi
