DIPLOMOVÁ PRÁCE

Rekonstrukce zámku ve Vlčkovících

Název diplomové práce anglicky: Reconstruction of the mansion in Vlčkovice

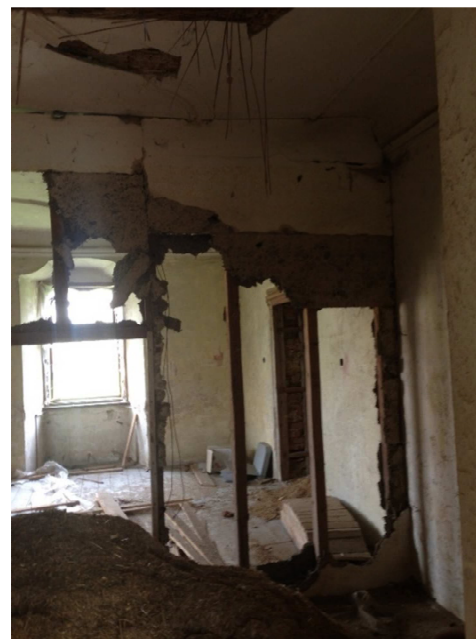
Obrázek 7 – degradovaná heraklitová příčka

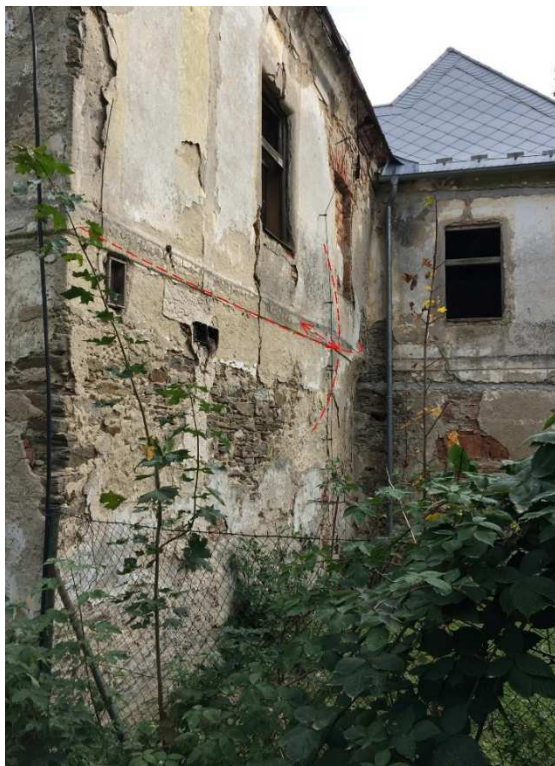
Při průzkumu bylo zjištěné porušení jihozápadní stěny středního křídla. Při bočním pohledu na stěnu je pouhým okem zpozorovatelné vybočení stěny z její osy. Stěna je nejvíce vychýlena v její střední části, kde je pravděpodobně přechod ze středověkých hradeb na goticko-renesanční výstavbu obvodové stěny. Pravděpodobně na základě vybočení stěny jsou na fasádě viditelné tahové trhliny „tr1“ a „tr2“, které se objevují v okolí okna a v prostoru prvního nadzemního podlaží.

Obrázek 15 - vychýlení osy obvodové stěny na jihozápadní straně středního křídla

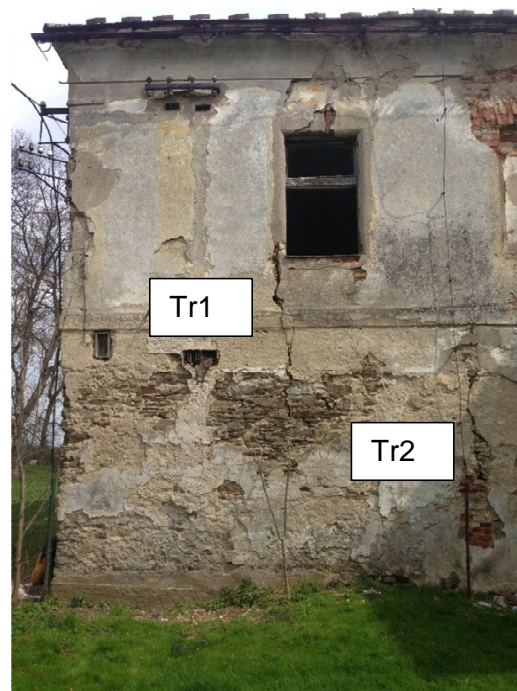
Trhliny na fasádě byly podrobeny krátkodobému sledování, během kterého byla na trhliny nanášena vrstva sádrové hmoty, a které byly následně důkladně sledovány. Během tohoto měření však nebyla zjištěna žádná jejich aktivita. Vzhledem k době, ve které probíhalo vyhotovení tohoto průzkumu nebylo umožněno trhliny sledovat dostatečně dlouhou dobu, a tedy dle tohoto měření není průkazné, zda se jedná o pasivní nebo aktivní trhlinu. Ovšem dle historických fotografií, které byly pořízeny v roce 2000 panem L. Svobodou a které byly následně porovnány s aktuálním stavem jihozápadní stěny vyplývá, že šířka a délka trhlin je rozdílná. To

Obrázek 14 - tahové trhliny na jihozápadním průčelí středního křídla

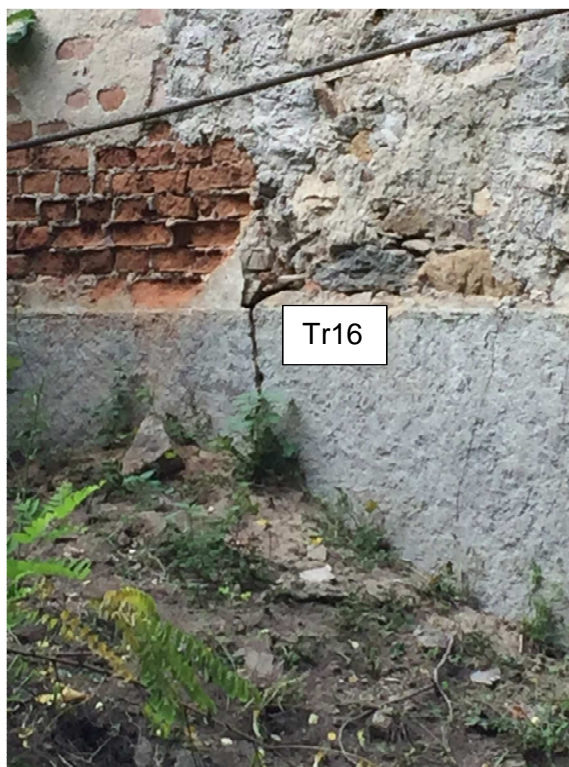
vyskytuje zejména v úrovni prvního nadzemního podlaží a dá se předpokládat, že opět vznikla v době, kdy bylo křídlo kriticky porušené vlivem poklesnutí základů v jihovýchodní části. Trhlina začíná již v úrovni terénu, kde má šířku cca 1 cm a pokračuje svisle vzhůru s mírným zabočením, kde se po chvíli rozdvouje a opět zbíhá. Po výšce trhlina střídavě mění svou šířku, která je ovlivněna strukturou smíšeného zdiva.

Obrázek 16 – trhlina v soklu jihovýchodní věže

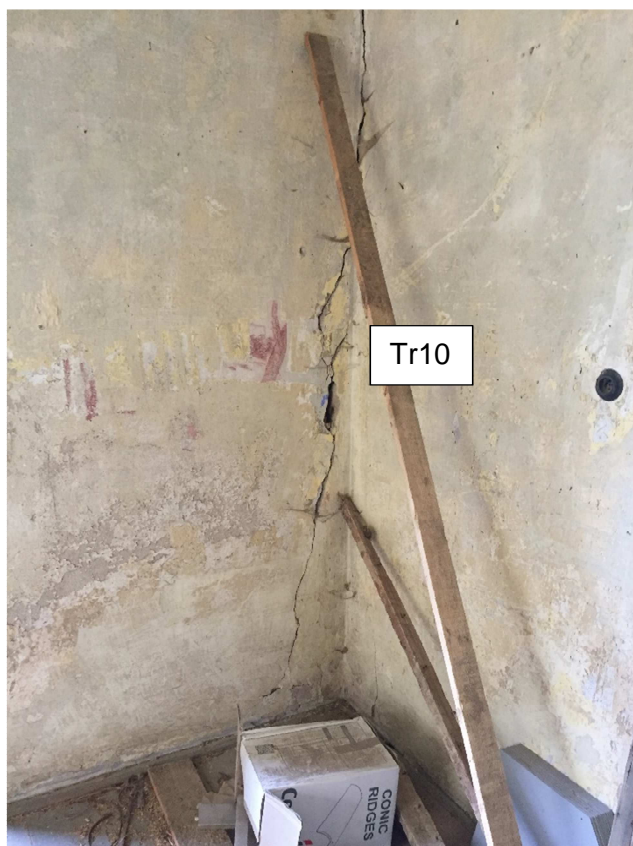
V rámci průzkumu byl zjištěn výskyt trhlin na severozápadním průčelí středního křídla. Trhliny jsou na pravé straně průčelí nad úrovní vstupního portálu, nejsou viditelné pouze na venkovní fasádě, ale po prozkoumání interiéru byly spatřeny i zde. Šikmá trhlina „tr9“ vpravo od průčelí se jeví jako tahová trhlina a svým směrem poukazuje na problém nad vstupním portálem. Uprostřed má trhlina šířku až 1 cm a od něj se pak trhlina zužuje. V interiéru probíhá po výšce celého podlaží, ovšem v exteriéru je viditelná trhlina pouze do výšky cca 1 m nad úrovní podlahy a zbylá část je zakryta degradovanou omítkou.

Obrázek 18 – Trhlina v severním rohu místnosti

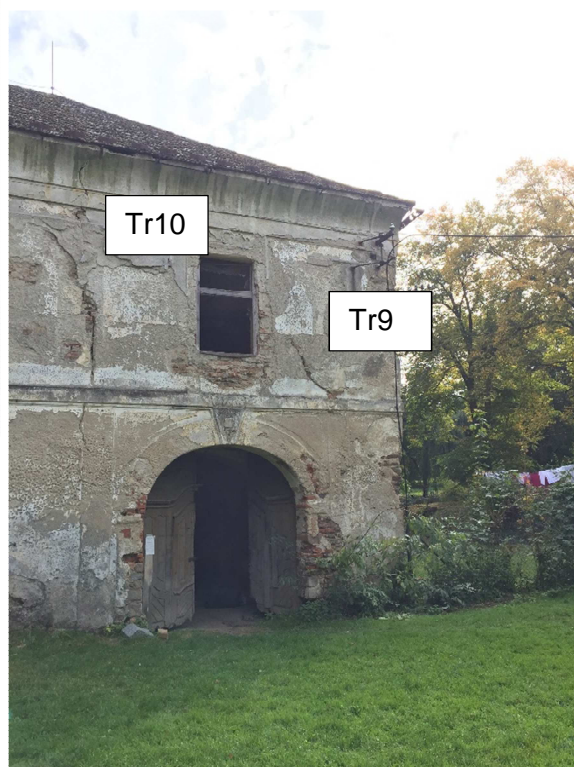
Pravděpodobnou souvislost má svislá trhlina na opačné straně vstupního portálu. Tato tahová trhlina probíhá na obou stranách stěny po celé výšce podlaží a v exteriéru zasahuje až do úrovně 1. nadzemního podlaží. Stejně jako na opačné straně portálu má trhlina rozšířený střed, který má šířku 1 cm a od něj se pomalu zužuje.

Obrázek 19 – pohled na vstupní portál zámku a trhliny v jeho okolí

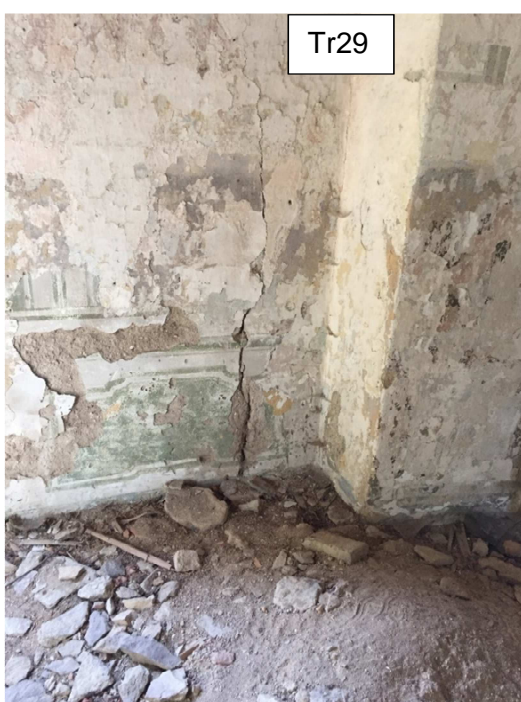
Trhlina „tr30“ na severní stěně se naopak vyskytuje v horní polovině podlaží. Ve středu má šířku až 7 mm. Oba konce trhliny se zužují až do vlasové šířky. Její charakter se zdá být tahové typu a je zřejmé, že výskyt obou trhlin je ovlivněn porušenou klenbou nad 1. nadzemním podlažím.

Obrázek 20 – trhlina na obvodové stěně v jihozápadní věži

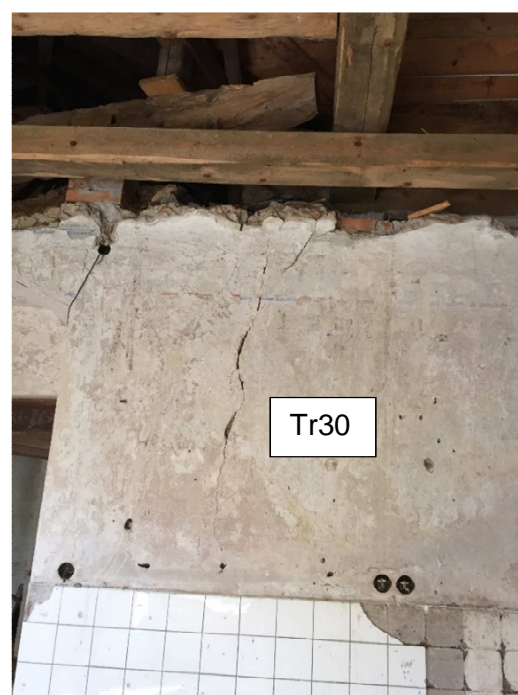
Obrázek 21 – trhlina v koruně stěny v jihozápadní věži

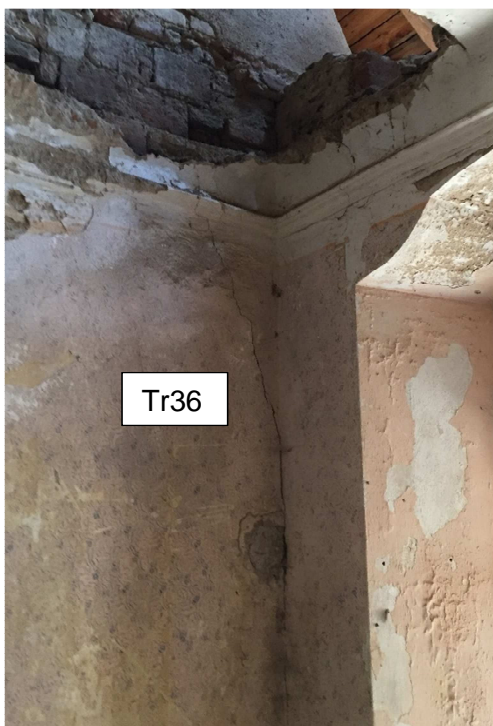
Četné poruchy byly na objektu nalezeny v místech, kde jsou rozdílné stavební etapy objektu, a to v podobě trhlin v rozích místností. Trhliny jsou po celé výšce podlaží a jsou viditelné zejména v tloušťce vápenných omítek. (viz obr. č. 20)

Obrázek 22 – trhlina na styku dvou stěn

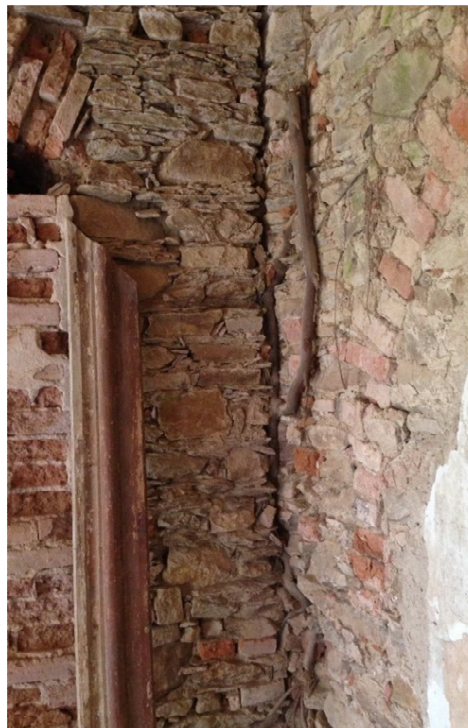
Obrázek 21 – prorost dřevinou v rohu nosných stěn v místnosti 2.08

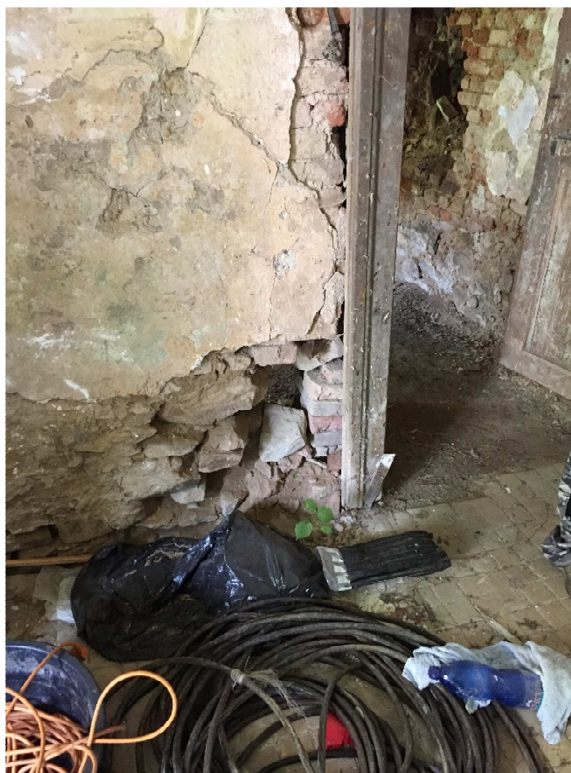
Další poruchy byly zaznamenány v prostorách průjezdu, kde se vyskytuje značně poškozené zdivo v soklové části vedle vstupu do místnosti 1.02. Jedná se o smíšené zdivo s převládající kamennou částí. Sokl je porušen chybějícím stavivem a značně porušeným pojivem v okolí stále přítomných částí zdiva. Porušené zdivo je viditelné i v místech osazení dřevěné zárubně.

Obrázek 23- porušený sokl v místnosti 1.01

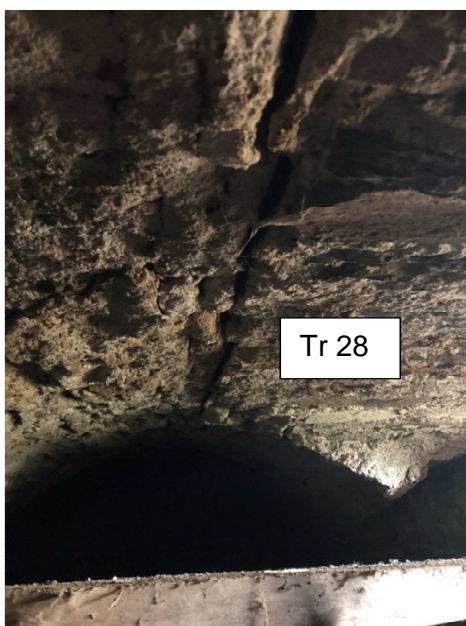
V rámci technického průzkumu objektu byly nalezeny poruchy vodorovných klenbových stropů. Jeden takový se nachází v podsklepených prostorách, kde byla nalezena tahová trhlina vyskytující se ve vrcholu valené klenby. Trhlina probíhá po celé délce klenby. Vzhledem k délce, v jaké probíhal průzkum objektu nebylo možné s jistotou určit, zda se jedná o aktivní či pasivní trhlinu. Na základě rozmělnění zdiva, které bylo sanováno v roce 2006 a které způsobilo četné porušení východního křídla zámku, se dá předpokládat, že trhlina vznikla na základě porušení zdiva od tohoto období se dále nerozšiřuje a je tedy zajištěna její pasivita.

Obrázek 24 - trhlina ve vrcholu valené klenby ve sklepě

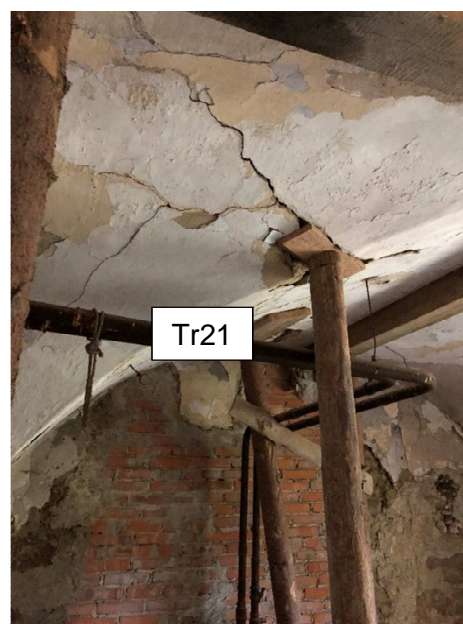
Obrázek 25 – značně trhlinami porušena křížová klenba v jihozápadní věži

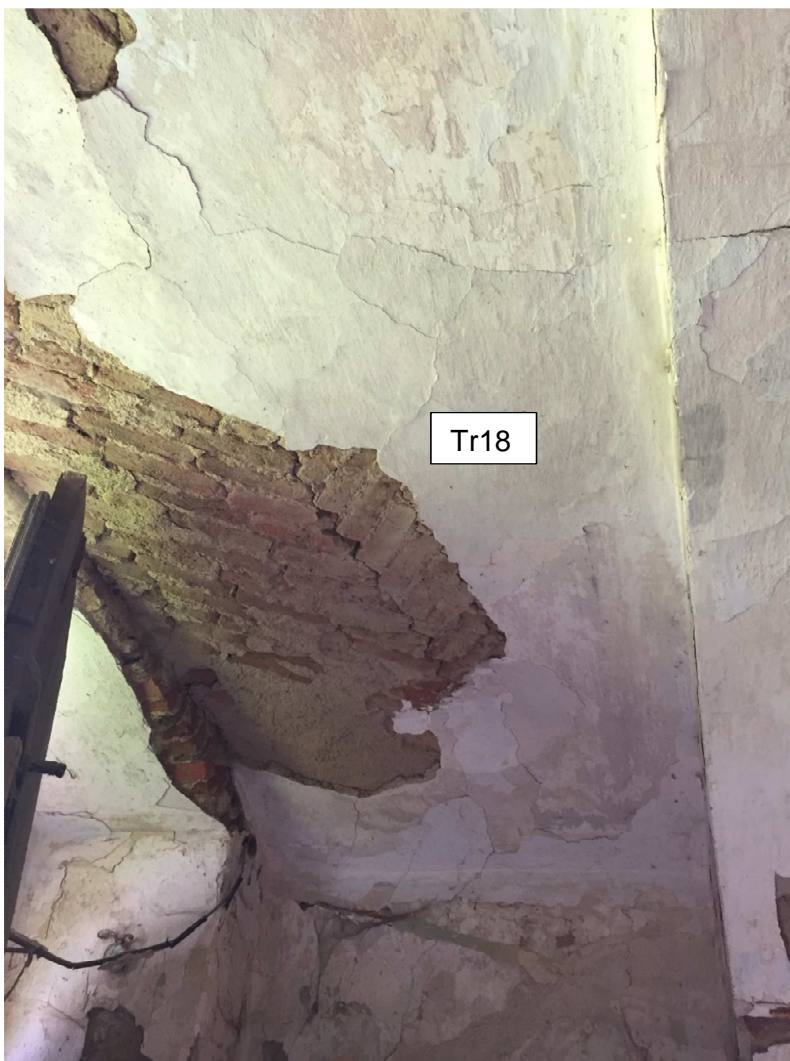
Při vstupu do objektu, kde se nachází stropní konstrukce tvořena segmentovými klenbami s vyztužujícími pásy, není možné otevřít vstupní dvoukřídlá vrata přes zploštělý vrchol klenby, která se nachází těsně za vstupem. Pokles vrcholu klenby se projevuje výskytem tahové

trhlina, která probíhá po celé její šířce. Vzhledem k tomu, že na líci klenby jsou odhalené plné cihly, je viditelné, že trhlina prochází až do zmíněného klenbového zdiva.

Obrázek 42 – Schéma sanace zploštělé klenby

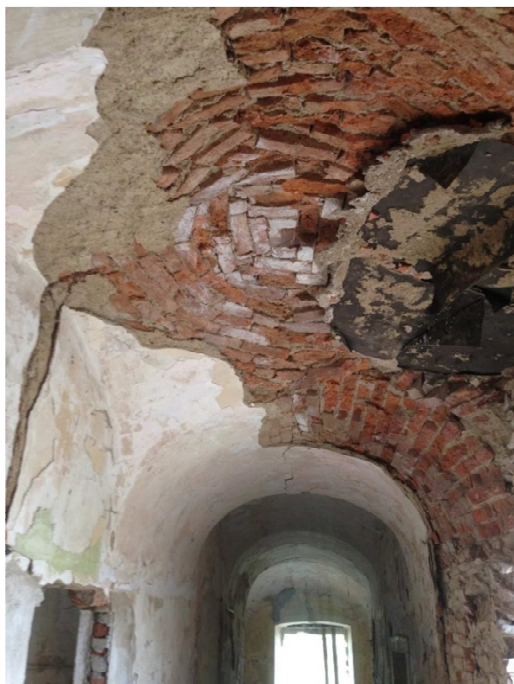
V jihovýchodní části středního křídla se nachází chodba s různými druhy kleneb s valenými pasy. Klenby jsou rozděleny po délce celé chodby tahovou trhlinou. Trhlina je v kuse a dosahuje tak celkové délky cca 18 metrů. Šířka trhliny je proměnná a po její délce se šířka několikrát mění. Maximální šířka trhliny je až 15 mm. Před střední částí chodby se část trhliny rozděluje a směřuje do odhaleného líce křížové klenby, která se nachází zhruba uprostřed chodby. Za křížovou klenbou probíhá opět pouze jedna trhlina, která směřuje do severního rohu chodby (viz příloha výkresová dokumentace). Stejně jako na předešlé trhliny byl na tuto trhlinu nanesen sádrový terč, který byl následně důkladně sledován. Ovšem ani zde nebyla jasně prokázána aktivita trhliny. Ovšem i přesto, že nebyl proveden normový průzkum stanovující její aktivitu či pasivitu, po konzultaci s majiteli objektu a vzhledem k výskytu ostatních poruch na objektu je tato trhlina považována za aktivní.

Obrázek 27 - odhalený líc křížové klenby ve střední části chodby

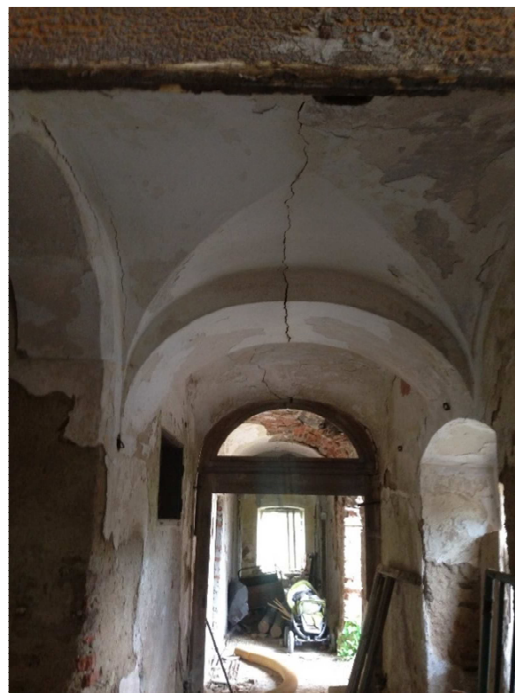
Obrázek 28 – pohled na trhlinu z jihozápadní strany chodby

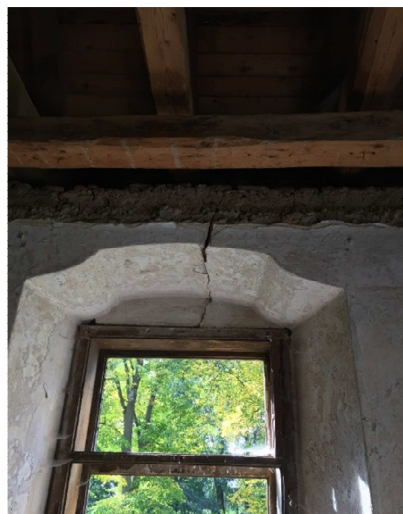
Pro historické objekty je typický výskyt poruch v nadpraží oken. Nad okny objektu jsou trhliny v nadpraží velice četné a vyskytují se zejména ve druhém nadzemním podlaží. Jedná se o trhliny tahové různých šířek. V některých částech se nachází pouze vlasové trhliny v nadpraží, a naopak v jiných částech jsou trhliny o šířce až 1 cm.

Obrázek 29 – trhlina v nadpraží okna jižního křídla

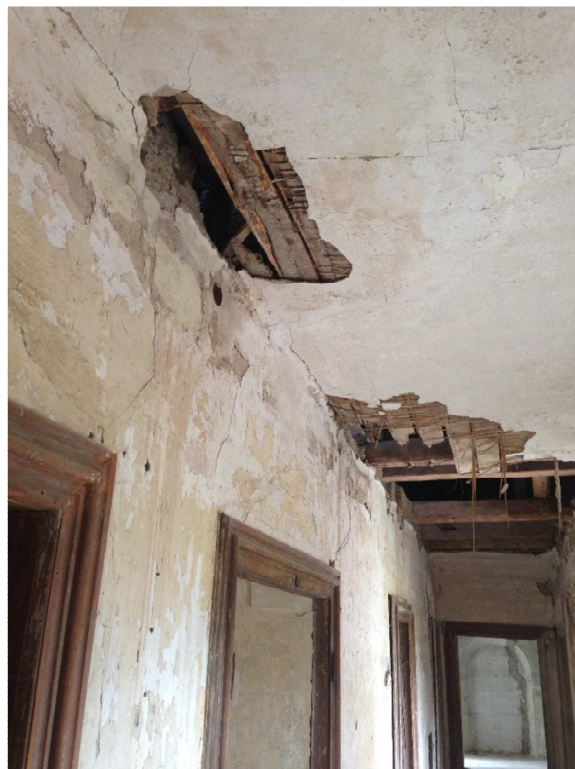
Ve druhém nadzemním podlaží si nelze nevšimnout značně degradovaných rákosových podhledů. Nenachází se zde místnost, ve které by se tato vada nevyskytovala. Degradované části odhalují kompletní stropní konstrukci. Viditelné jsou stropní trámy, které leží těsně vedle vazných trámů a na nich je připevněn prkenný záklop, ten je v zachovalých částech ukryt pod rákosovou omítkou. Na omítce jsou viditelné stopy po vlhkosti, které pravděpodobně mají za následek četné degradace stropu.

Obrázek 30 – odhalená stropní konstrukce vlivem degradace podhledu

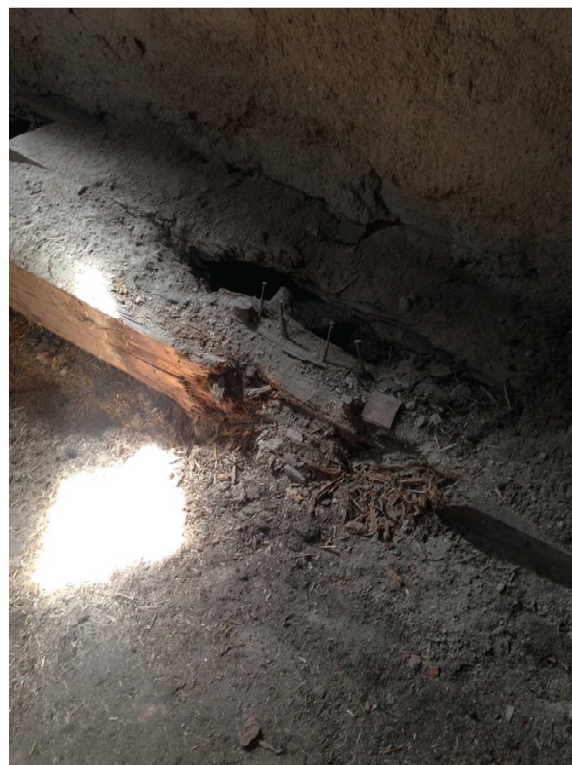
Dále při průzkumu podkroví byla nalezena porušená střešní konstrukce, skrz kterou i přes provedené zapravení chybějících střešních otvorů protéká voda. V místě pronikání vody do interiéru došlo pravděpodobně skrz střešní krytinu jejíž pokládka nebyla správně provedena, anebo pravděpodobnější je její degradace vlivem jejího stáří. Voda, která proniká střešním pláštěm poté způsobuje hnilobu dřevěných konstrukcí, které jsou vystaveny jejímu působení. Tyto projevy degradace se dají vyzorovat na prkenném bednění, po kterém stéká dešťová voda, která proniká skrz porušenou střechu. Ovšem porušený střešní plášť není jediným problémem střechy jako takové, protože pro odvod dešťových vod zcela chybí okapová soustava, jejíž dřívější přítomnost dokazují pouze dochované okapové háky. V případě, že voda není svedena do okapových žlabů, tak volně stéká po obvodových stěnách, a to může mít za následek jejich porušení. Absencí okapových žlabů se zvyšuje množství vody v okolním terénu objektu, která poté proniká do obvodových konstrukcí v jeho kontaktu.

Obrázek 31 – degradovaný vazný trám ve střední v blízkosti komínového tělesa

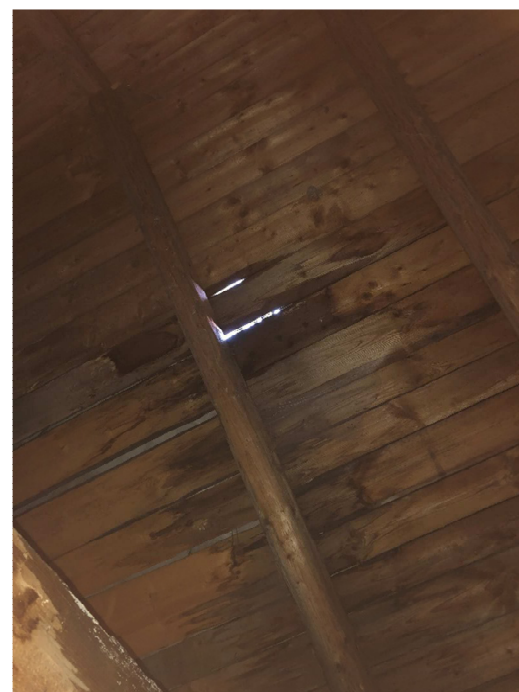
Obrázek 32 – porušená střecha středního křídla se známkami zatékání vody

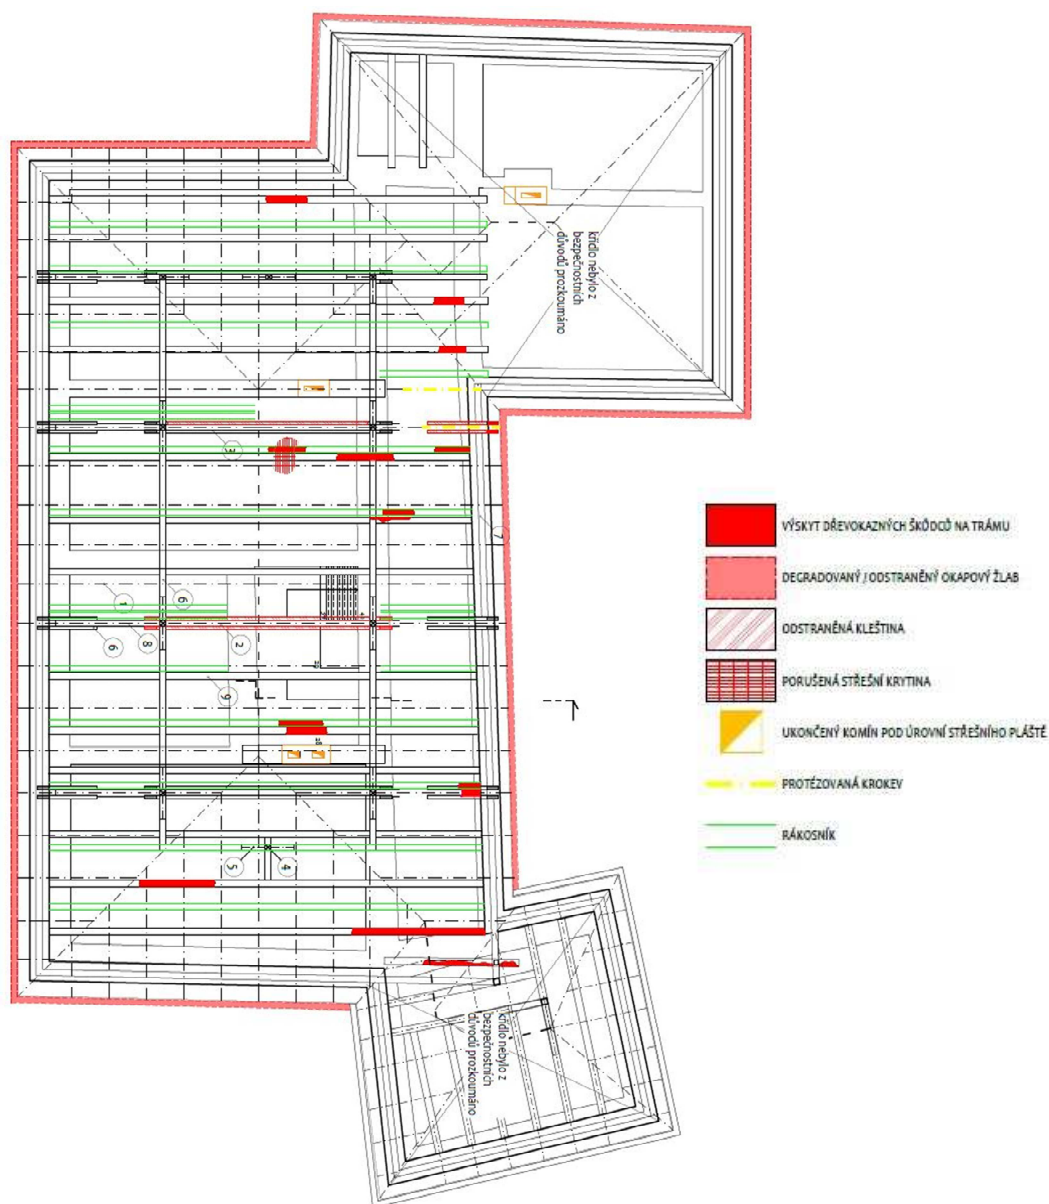
Během průzkumu podkroví byla zjištěna absence dřevěných prvků krovu. Jedná se o vrchní a spodní kleštiny ztužující kroevní soustavu v příčném směru. Tyto prvky byly odstraněny z neznámých důvodů a po odstranění již nebyly navráceny. Jejich odstranění zavinilo pokles tuhosti krovové soustavy a tím se zvýšily horizontální síly působící na vazné trámy. Pro zajištění správného působení krovu je nezbytné navrácení těchto prvků zpět na místa, ze kterých byly odstraněny.

Obrázek 33 – schéma poruch v podkrovní části objektu

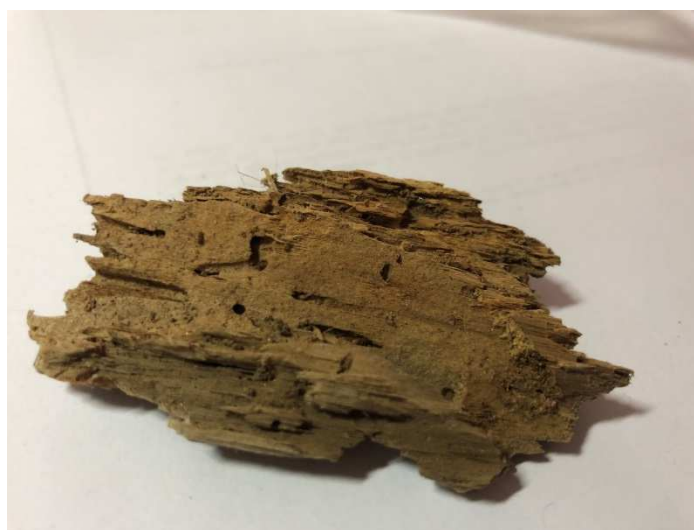
Červotoči jsou drobní ovální brouci délky 2-8 mm, hnědé až černé barvy. Během svého života, který trvá 6-28 dnů, naklade samička 30 vajíček, ze kterých se po 12–15 dnech líhnou larvy. Délka jejich života se mění s vlhkostí a teplotou; průměrně je 1-3 roky. Výletové otvory mají průměr 1,5-2,5 mm. Pro červotoče je charakteristické opakované napadení dřeva následnými generacemi, což vede k úplné degradaci dřevní hmoty a k rozpadu.

Obrázek 34 – fotografie odebraného vzorku
