DIPLOMOVÁ PRÁCE  
*(DISSERTATION)*

PRŮZKUM A NÁVRH REKONSTRUKCE  
VILA MATTONI, č.p. 76

*(STRUCTURAL ANALYSIS AND REFURBISHMENT OF MATTONI VILLA IN KYSELKA)*

Autor diplomové práce: Bc. Markéta Míšková  
*(AUTHOR)*

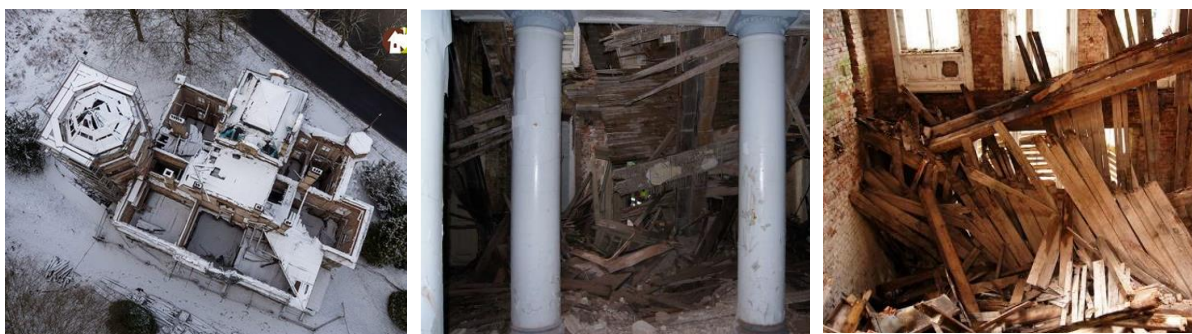
V roce 2012 objekt degradoval natolik, že se krov propadl do spodnějších podlaží a následně se propadly i dřevěné stropy až na cihelné klenby tvořící stropy prvního podzemního podlaží.

obrázek 6 Stav Mattoniho vily v roce 2013, zborcený krov a stropní konstrukce [01];[02]

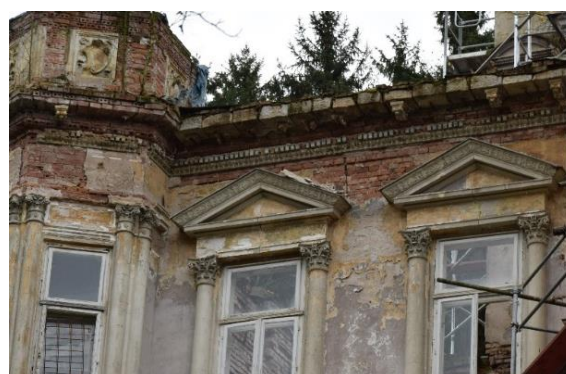
*Odchlíplé omítkové vsrvy s viditelným okrovým  
nátěrem*

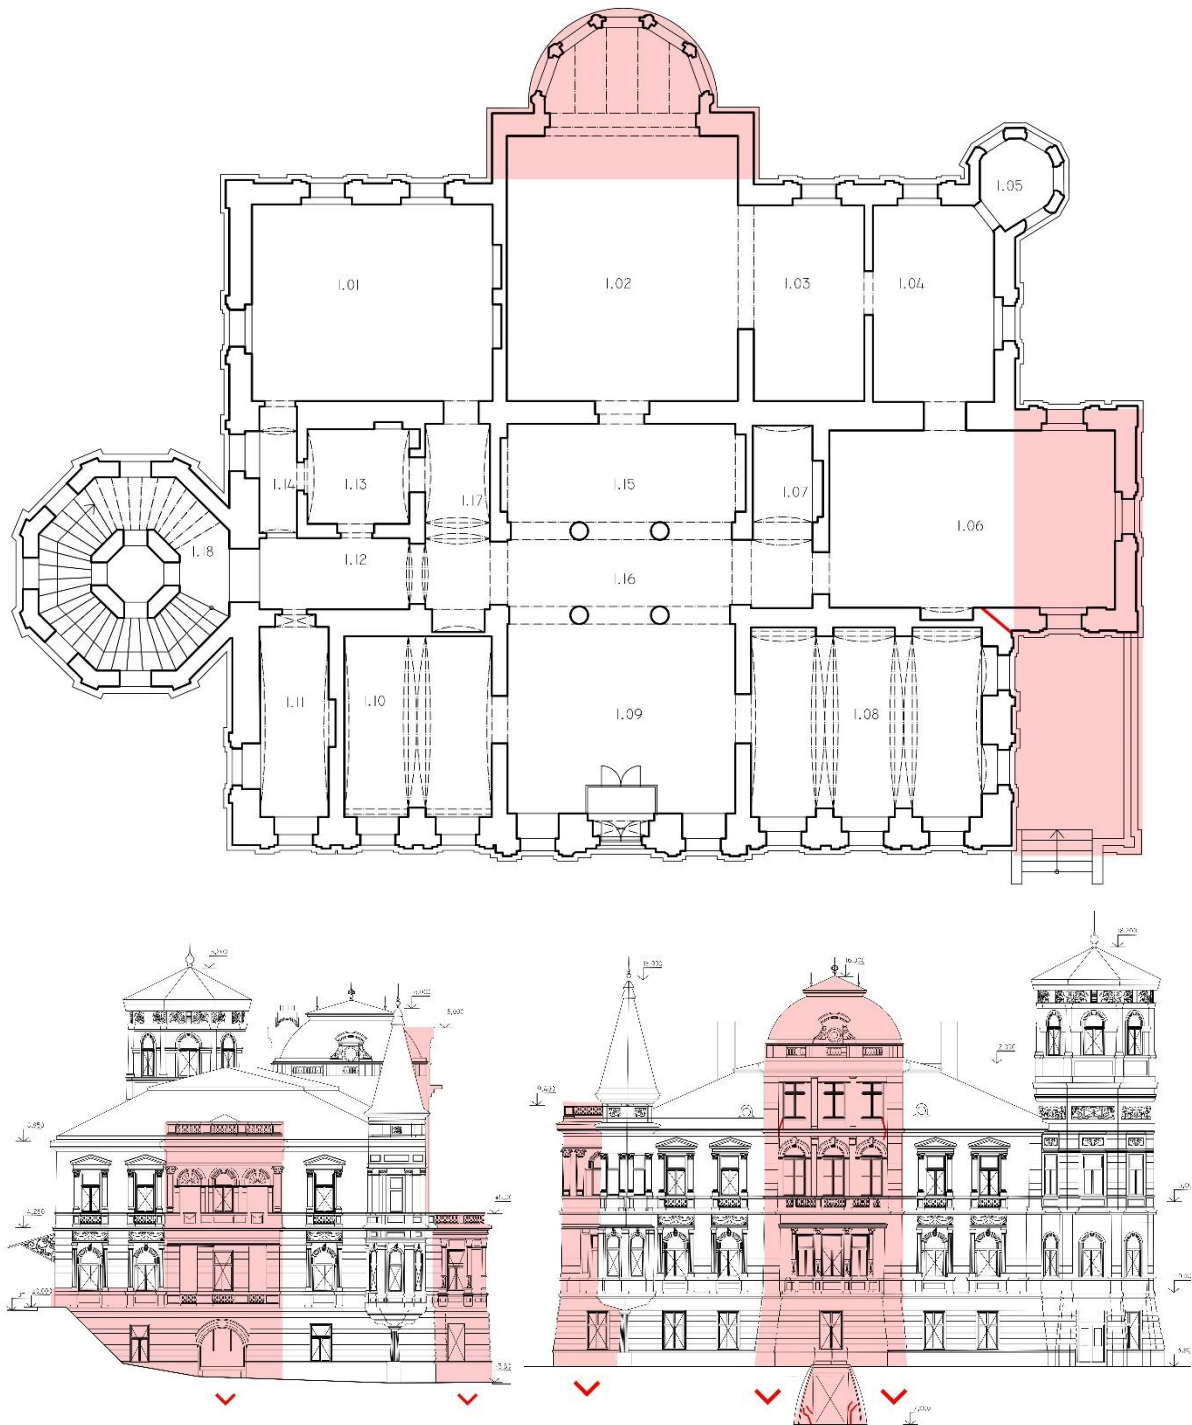
Pravděpodobná příčina tohoto poklesu a vzniku trhlín není jen rozdílné založení objektu, ale také absence stopních trámů, které dříve spolu s ocelovými zedními a trámovými kleštěmi ztužovaly vilu. Po degradování těchto trámových stropů objekt ztratil část svého ztužení. Poruchy zdiva mohli zapříčinit také zhroucené dřevěné konstrukce v objektu a jejich tlak na zdivo způsobený gravitační silou a rozdílné namáhání základových poměrů.

obrázek 17 Schémata pohybu domu a následných poruch svislých konstrukcí

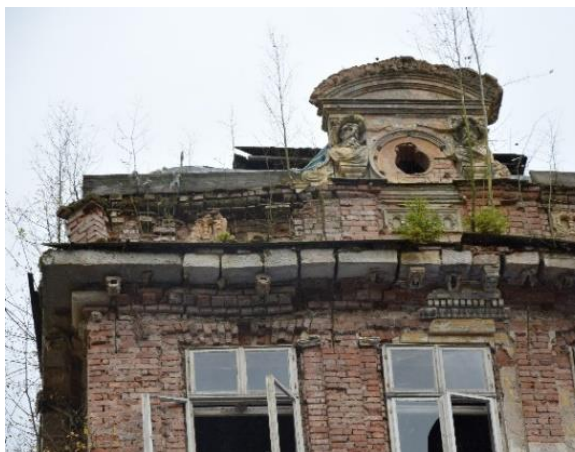
Značně porušena je oblast pod pozednicí a to v důsledku chybějícího krovu a vystavení této oblasti povětrnostním vlivům, kdy dochází k degradaci cihel a vymývání pojiva.

K této degradaci přispívá i osazení kamenných kvádrů, které vynášejí korunní římsu. Chybějící krov nepřitěžuje kamenné konzoly na svém místě (hrozí jejich pád), kamenné kvádry postupně drtí zvětralé cihelné zdivo. Díky blízkému lesu a vlhkosti je také oblast je poškozena biologickou degradací a náletovou zelení, které se dobře daří a narušuje svými kořeny tuto oblast.

*Poškozená římsa rizalitu a náletová zeleň*

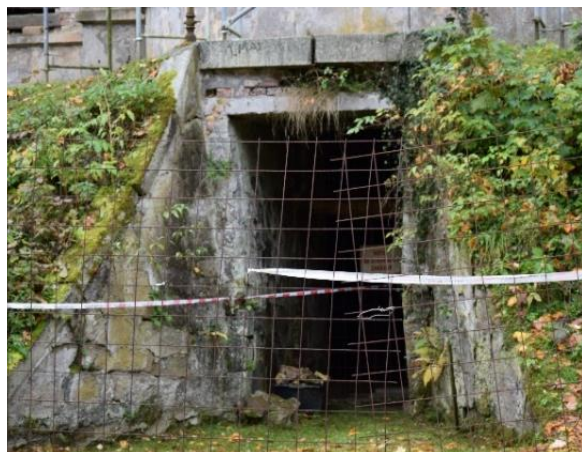
Tlakové trhliny se nacházejí v kamenném zdivu o rozměrech 0,5 – 1 cm na vstup do budovy ve druhém podzemním podlaží. Tyto trhliny jsou způsobené vysokým tlakem na konstrukci druhého podzemního podlaží. Následné rozdrčení konstrukce způsobilo mírný pokles a zvětšilo tahové namáhání horních podlaží objektu a zdivo se následně porušilo.

*Poškozený vstup do 2. PP.*

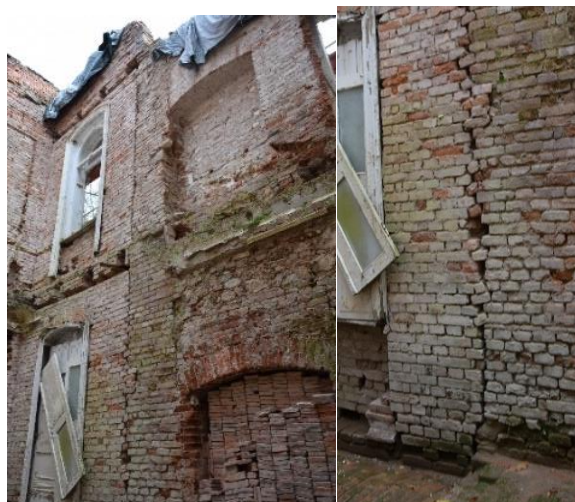
Trhlina v místnosti 1.06 skrze celý objekt na rozhraní původního lázeňského domu a rozšířeného objektu je pravděpodobně způsobena rozdílným sedáním základů rozšířené jihovýchodní části objektu a původního lázeňského domu.

Tato trhlina je pravděpodobně způsobena rozdílným sedáním původní částí lázeňského objektu a severovýchodní rozšířenou částí. Toto rozdílné sedání bylo pravděpodobně zapříčiněno rozdílnou datací založení částí stavby.

*Trhlina objektu v místnostech 1.06; 2.08.*

Kvůli budoucí rekonstrukci se zvýší celkové zatížení na základovou spáru a jedná se v případě trhliny v místnostech 1.06; 2.08 o rozsáhlou a potenciálně nebezpečnou trhlinu, je nutné provést sanační opatření, které zamezí rozvinutí stávajících a vznik nových trhlin.

obrázek 24 Schéma sanace stehováním trhliny v místnosti 1.06 a 2.08

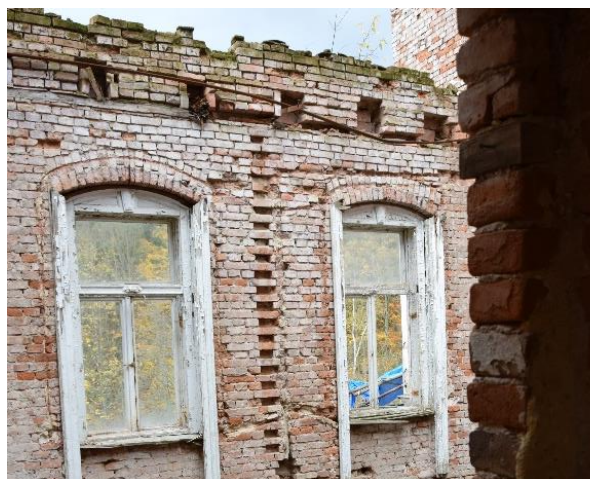
*Poškozená římsa 2.NP z interiéru*

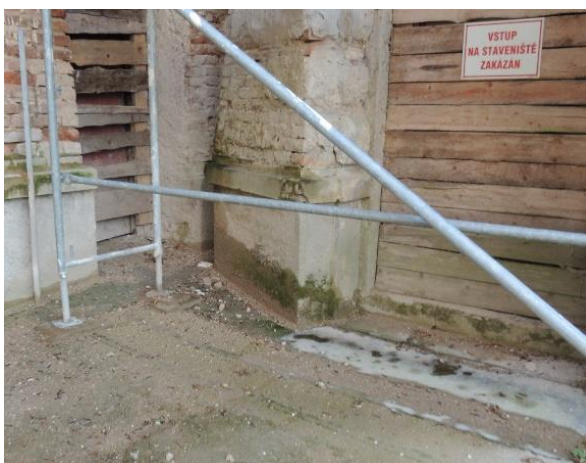
V exteriéru v soklové oblasti se nachází biologická degradace způsobená vzlínající zemní vlhkostí, protože v době výstavby objektu nebyla řešena hydroizolace spodní stavby.

*Zemní vlhkost soklové oblasti spolu  
s biologickou degradací.*

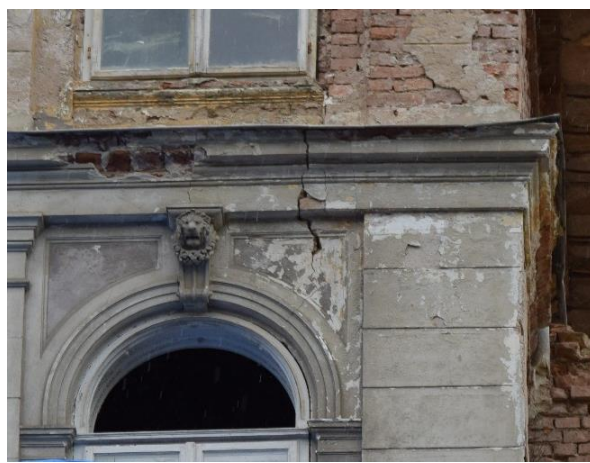
Diagonální trhliny na severozápadním průčelí směřující do středu objektu nasvědčují pokles masivního rizalitu a tlakové trhliny v druhém podzemním podlaží nasvědčují tlak a následné drcení vstupu do objektu.

Tahové trhliny nacházející se na severozápadní fasádě na robustním rizalitu v přechodu 2. – 3. NP u oslabení okny. Jsou to trhliny o tloušťce 1 - 2 cm směřují do mírně do středu konstrukce.

*Trhlina rizalitu z exteriéru.*

Trhliny rizalitu budou sanovány stejným způsobem. Kotvy budou provedeny do hloubky 250 - 300 mm a stehování bude provedeno z obou stran zdiva. Budou použity ocelové profily průměru 14 mm a rozteč kotev bude 400 mm.

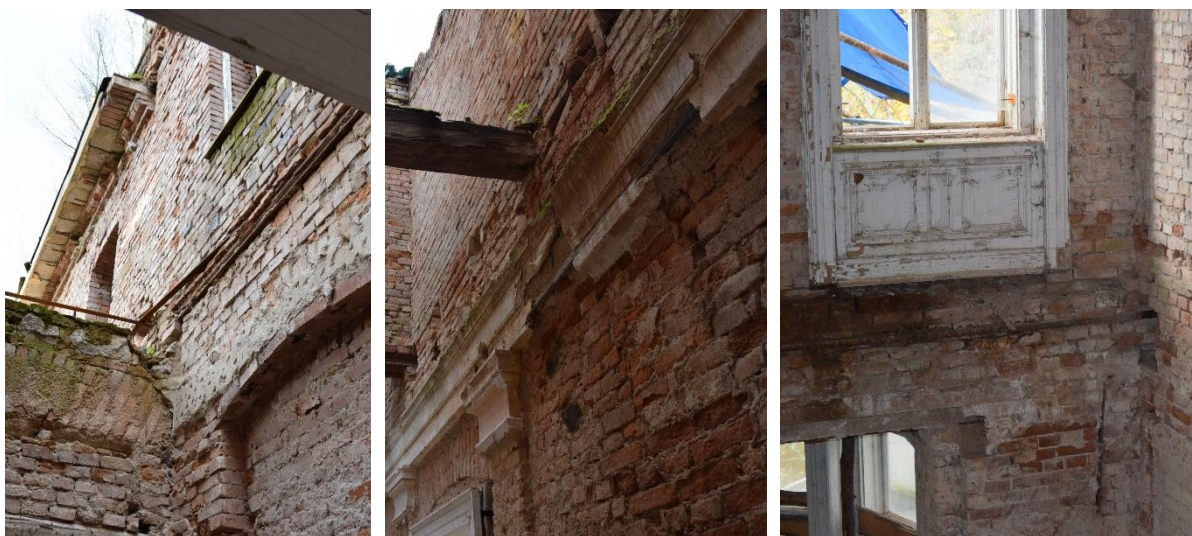
obrázek 20 Pozůstatky zužujících ocelových konstrukcí

Nejprve budou odstraněny vysoce poškozené ocelové ztužující prvky a následně budou nahrazeny novými ocelovými táhly. Po obnově ocelových konstrukcí budou osazeny nové trámy dřevěných stropů, které budou spojeny s ocelovými táhly.
