VILLA MATTONI
PŮDORYS 1.NP

Zpracovala: Bc. Markéta Mířková	Vedoucí práce: Ing. Radek Zigler, Ph.D.	Školní rok: 2017/2018	Fakulta stavební ČVUT
Předmět: Diplomová práce			Datum: ZS 2017
Název úlohy: Rekonstrukce Mattoniho vily v Kyselce			Meřítko: 1 : 100
Název výkresu: Půdorys 1. NP – Výkres poruch			Č.v.: 10

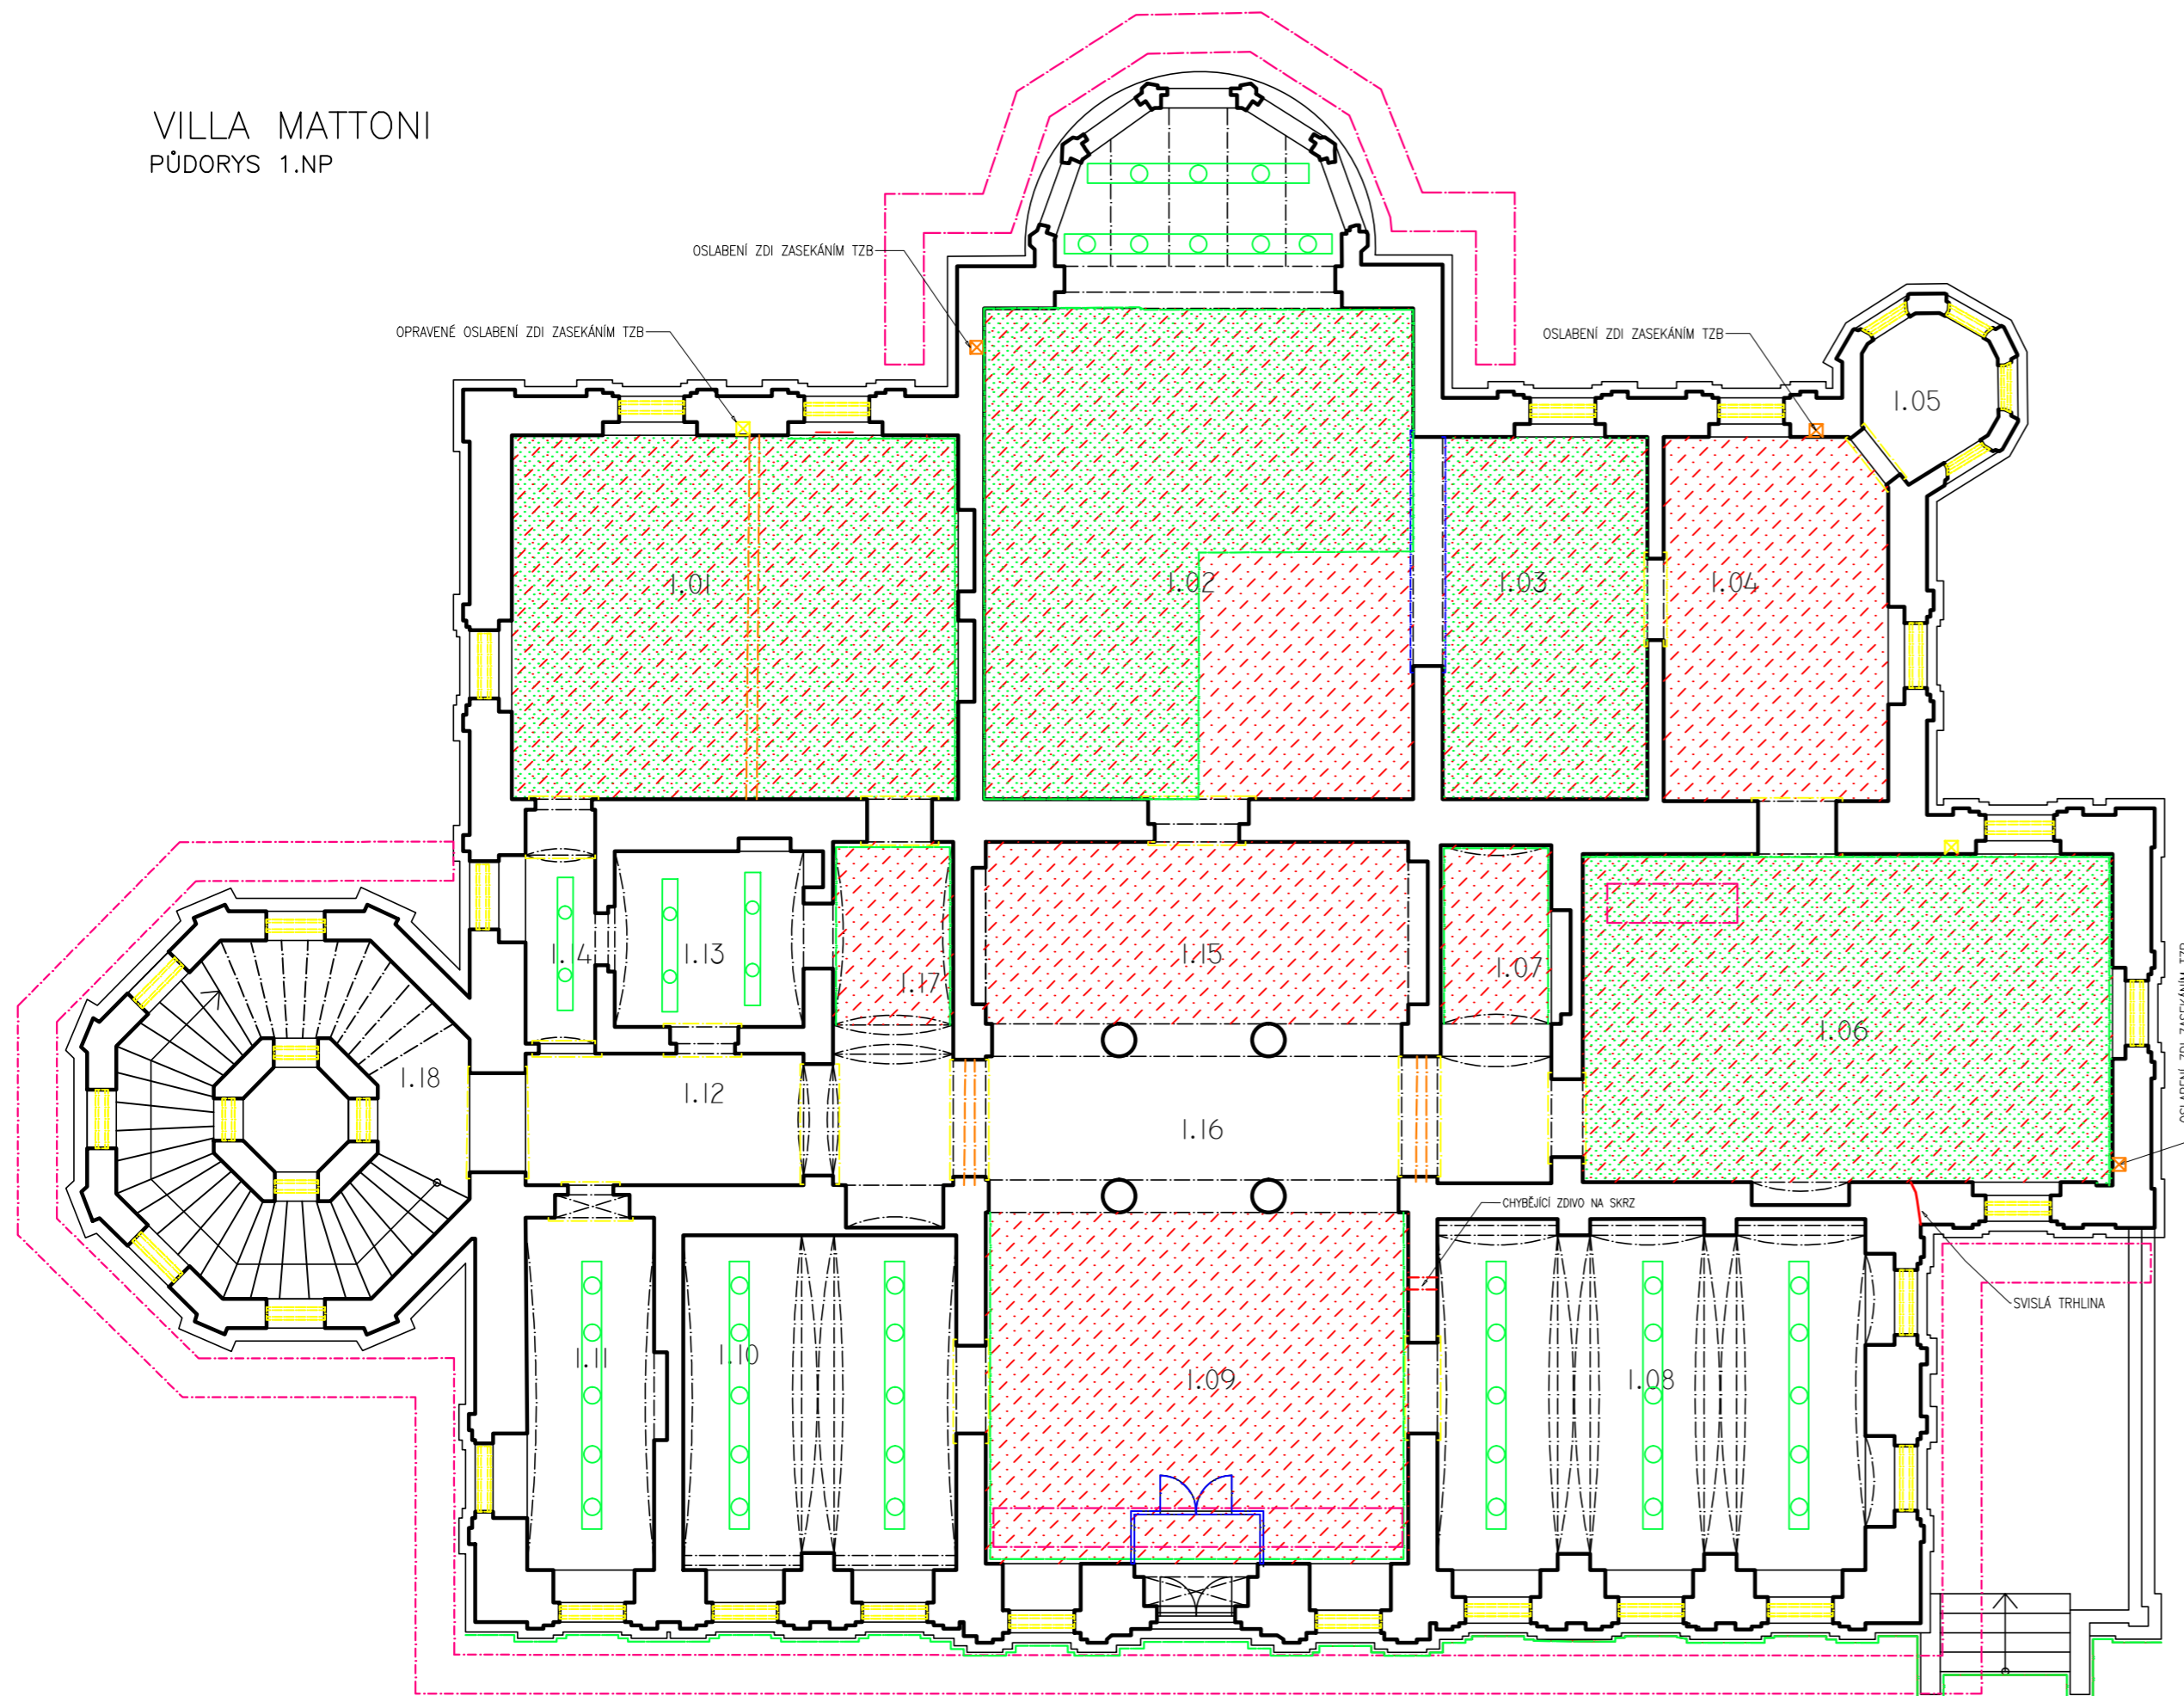
Poznámka: V interiéru objektu chybí všechna omítka.
