VILLA MATTONI
PŮDORYS 2.NP

Zpracovala: Bc. Markéta Mířková	Vedoucí práce: Ing. Radek Zigler, Ph.D.	Školní rok: 2017/2018	Fakulta stavební ČVUT
Předmět: Diplomová práce			Datum: ZS 2017
Název díla: Rekonstrukce Mattoniho vily v Kyselce			Meřítko: 1 : 100
Název výkresu: Půdorys 2.NP – Výkres poruch			Č.v.: 11

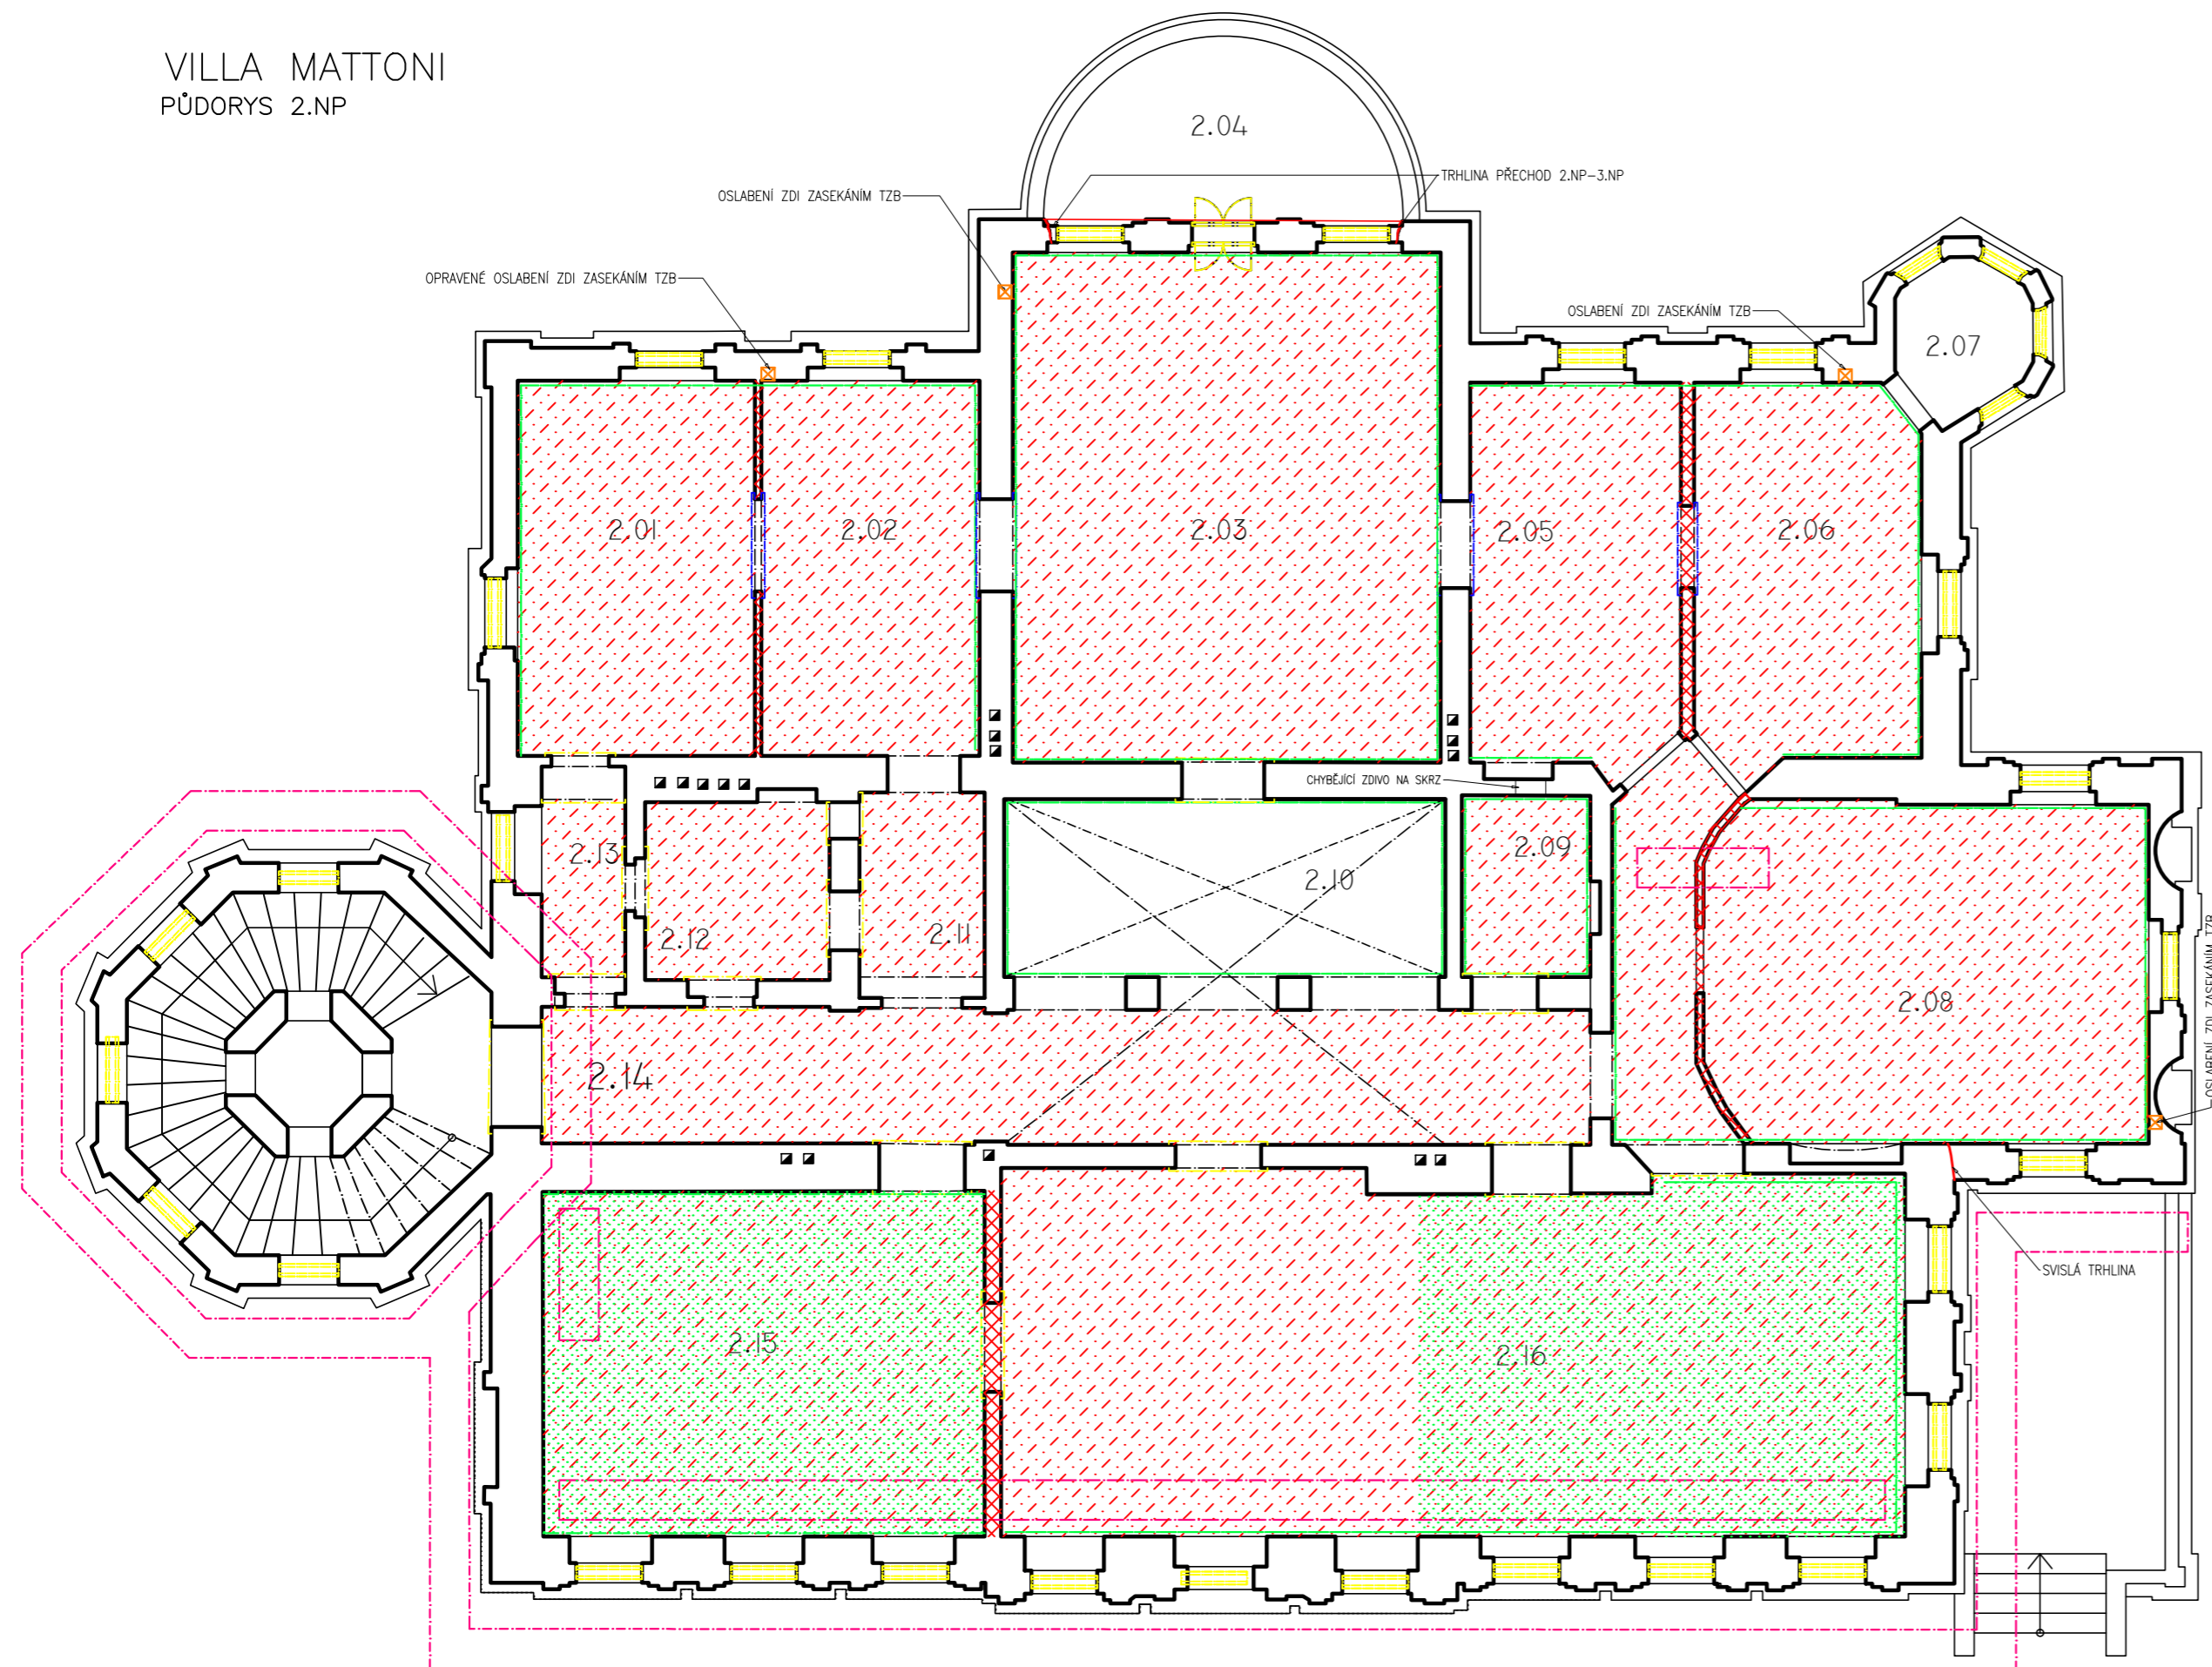
Poznámka: V interiéru objektu chybí všechna omítka.
