VILLA MATTONI
PŮDORYS 3.NP-KROV

Zpracovala: Bc. Markéta Mířková	Vedoucí práce: Ing. Radek Zigler, Ph.d.	Školní rok: 2017/2018	Fakulta stavební ČVUT
Předmět: Diplomová práce			Datum: ZS 2017
Název úlohy: Rekonstrukce Mattoniho vily v Kyselce			Meřítko: 1 : 100
Název výkresu: Půdorys 3.NP a krovu – Výkres poruch			Č.v.: 12

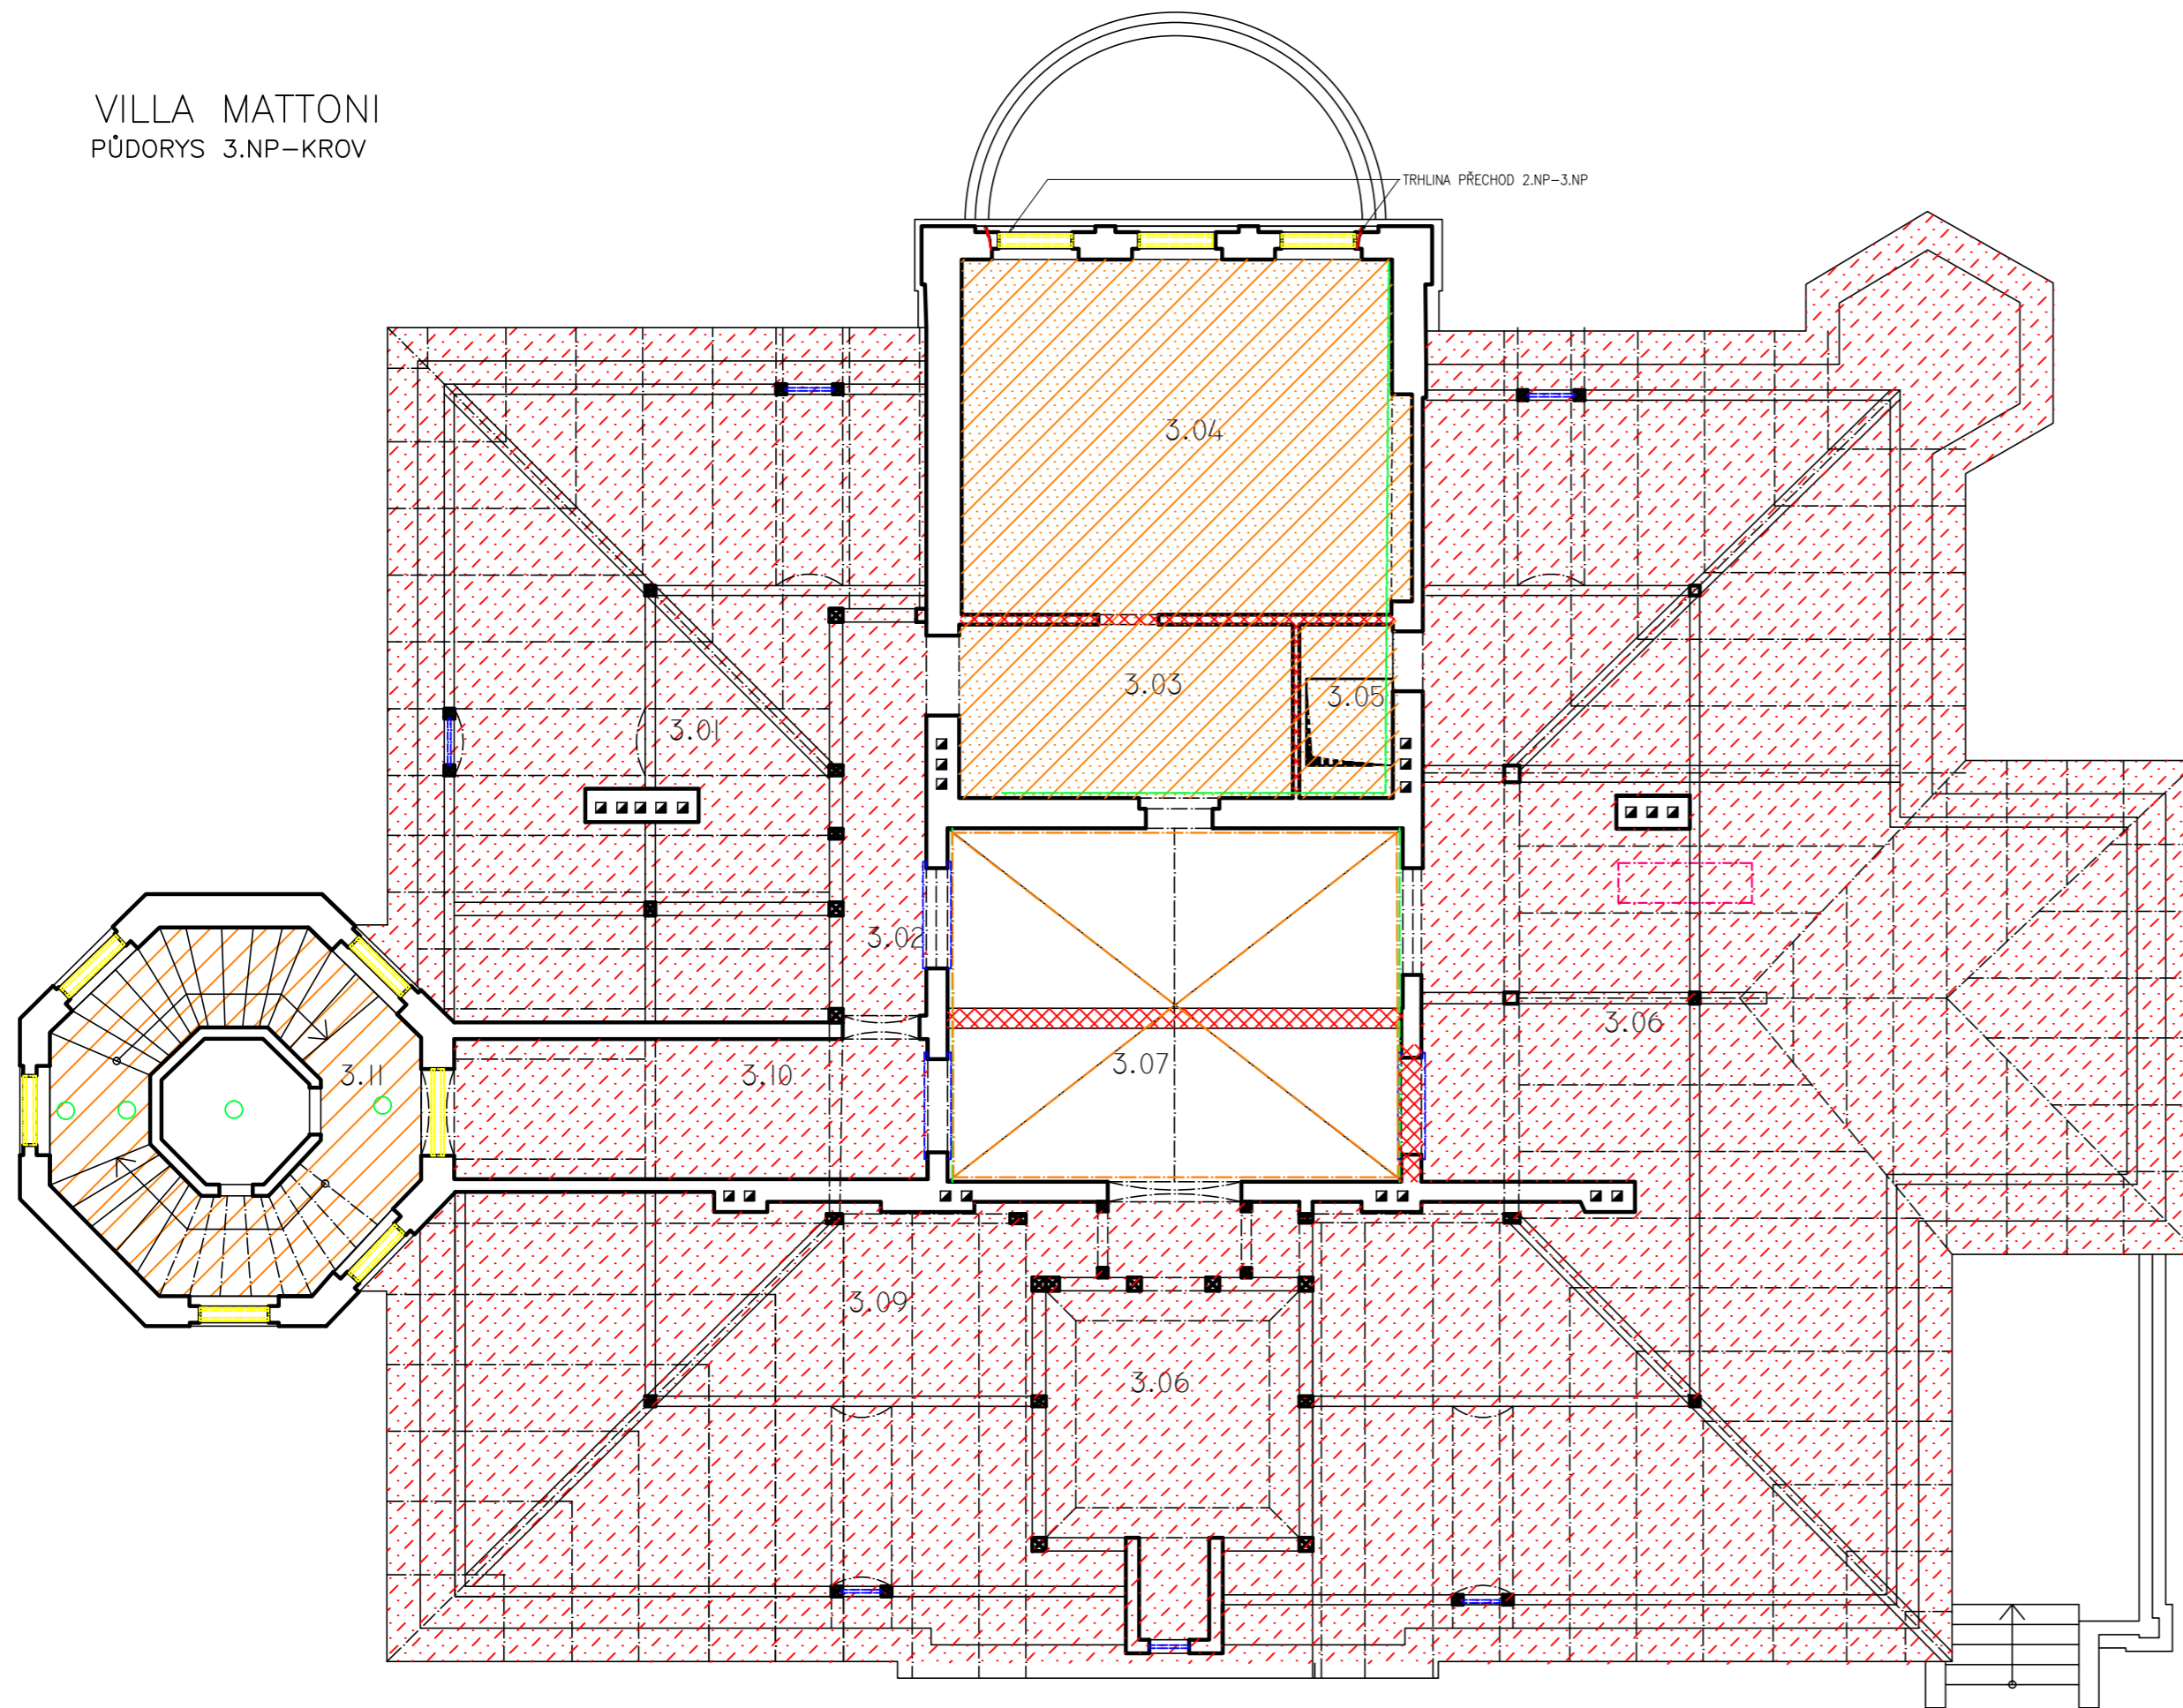
DEGRADOVANÝ KROV
-   ZREZLÁ A DEGRADOVANÁ KONSTRUKCE SVĚTLIKU
-   CHYBĚJÍCÍ SVISLÉ KONSTRUKCE
-   NARUŠENÁ STROPNÍ KONSTRUKCE VĚŽE
-   BIOLOGICKÁ DEGRADACE NA ZDI
-   POŠKOZENÉ TRUHLÁŘSKÉ VÝROBKY
(CHYBĚJÍCÍ SKLA, POŠKOZENÉ DŘEVĚNÉ RÁMY, CHYBĚJÍCÍ SEGMENTY AJ.)
-   CHYBĚJÍCÍ TRUHLÁŘSKÉ VÝROBKY
-   LEŠENÍ
-   PODEPŘENÍ STROPU

Poznámka: V interiéru objektu chybí všechna omítka.
