VILLA MATTONI
PŮDORYS 1. PP

Zpracovala: Bc. Markéta Mířková	Vedoucí práce: Ing. Radek Zigler, Ph.D.	Školní rok: 2017/2018	Fakulta stavební ČVUT
Předmět: Diplomová práce			Datum: ZS 2017
Název dílohy: Rekonstrukce Mattoniho vily v Kyselce			Meřítko: 1:100
Název výkresu: Půdorys 1.PP – výkres poruch			Č.v.: 13

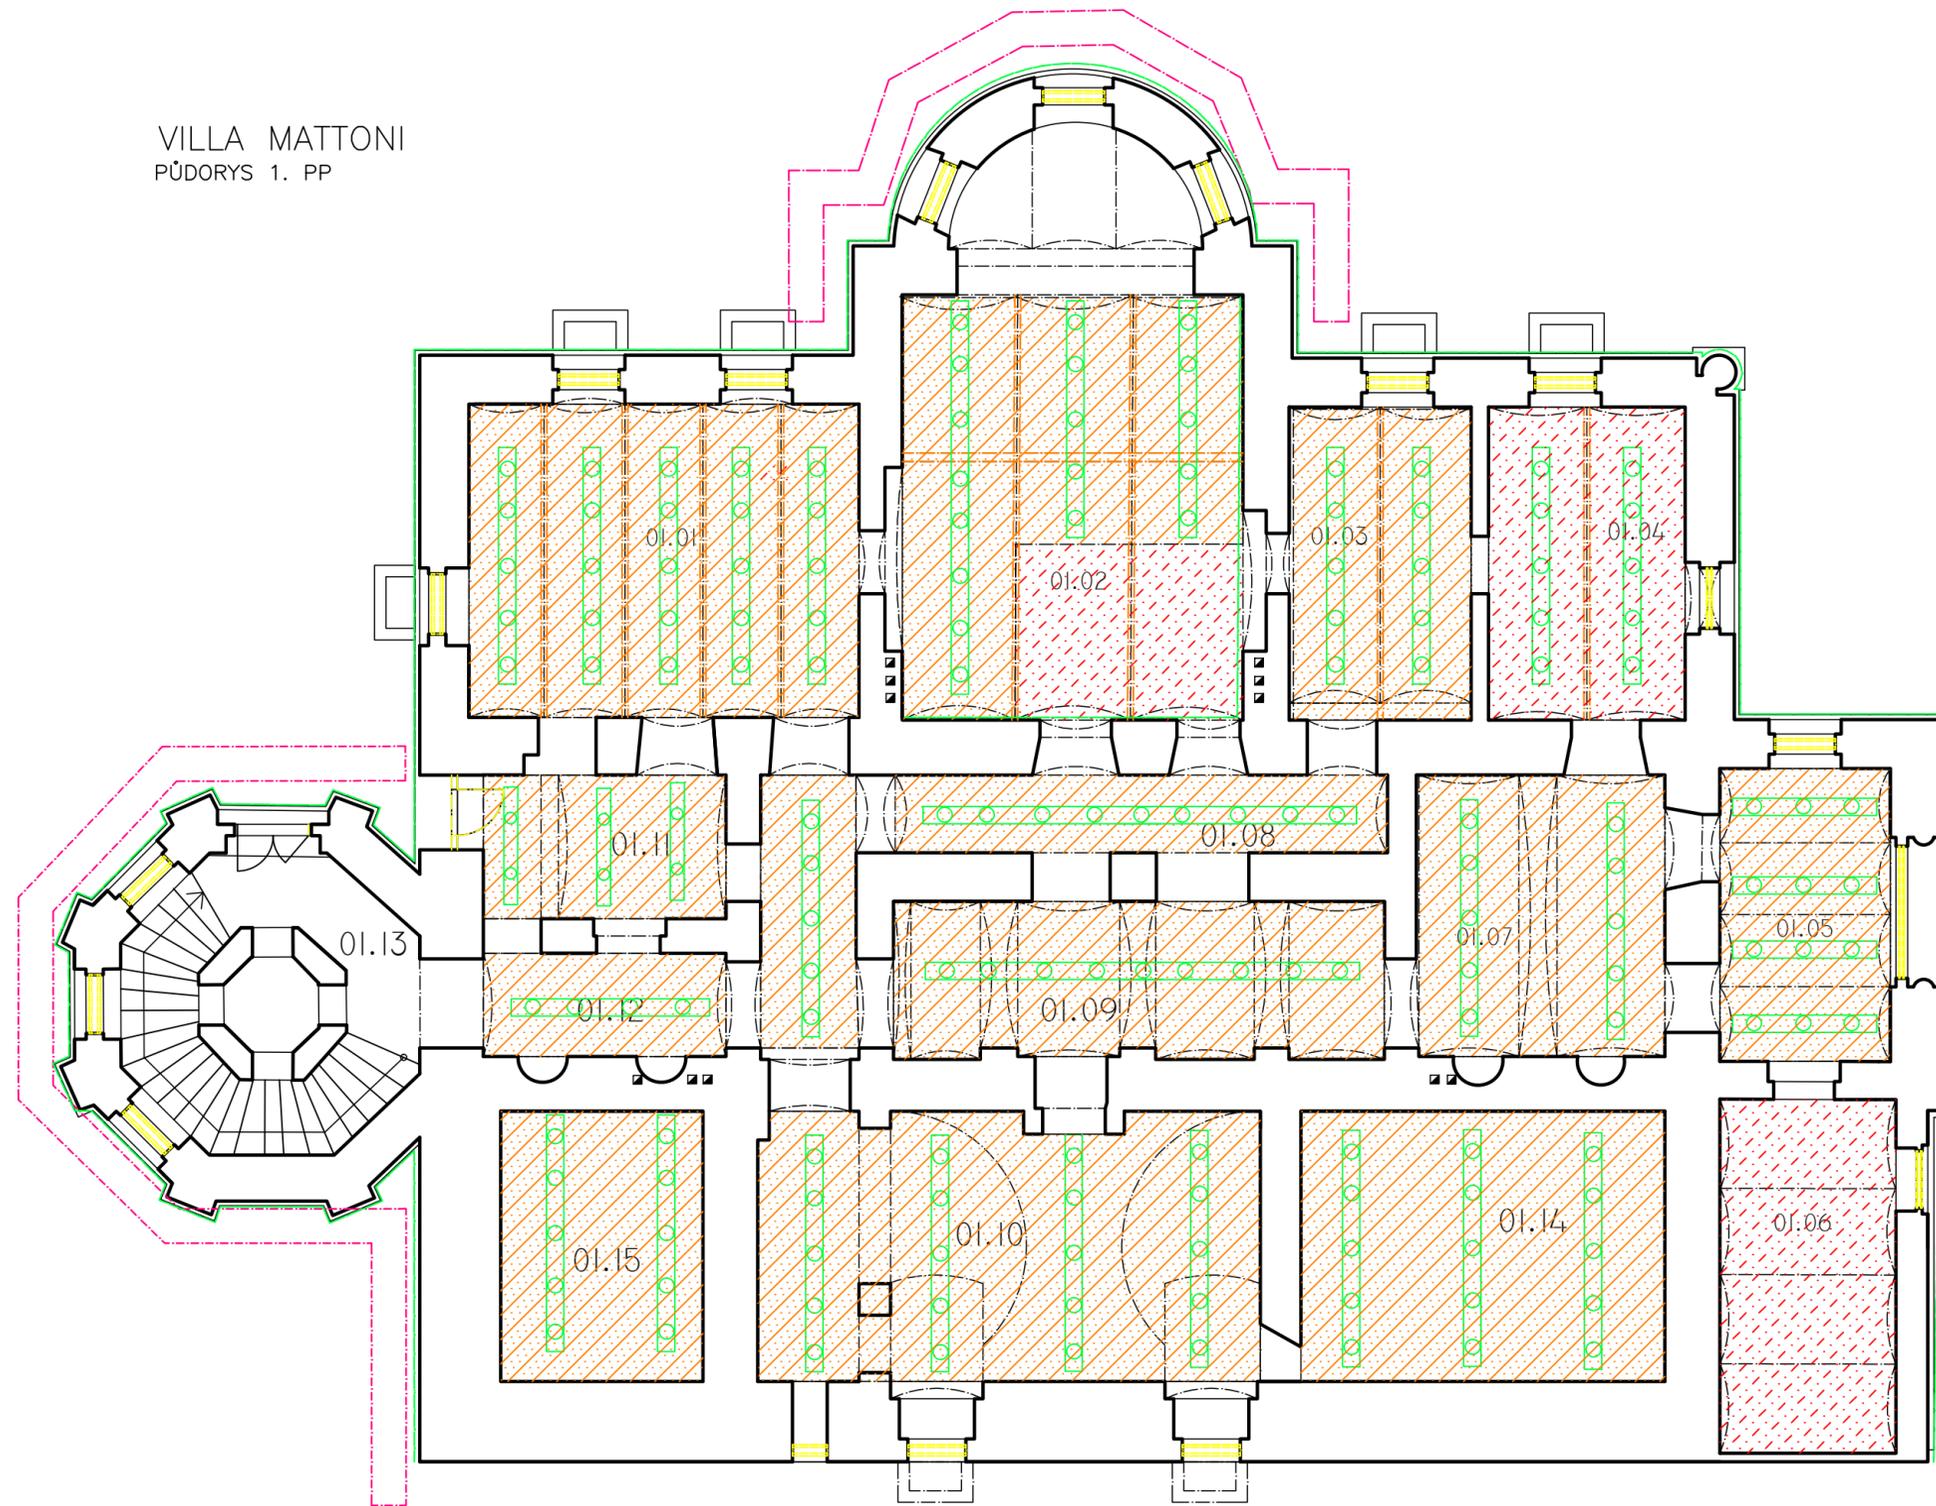
Poznámka: V interiéru objektu chybí všechna omítka.
Je zde citelná vlhkost objektu způsobená jak srážkovou vodou z 1.NP, tak absence hydro-izolace.
