# PŘÍLOHA B

## Výstupy Blower Door testu

Průběh a vyhodnocení měření v softwaru winblow 3.3

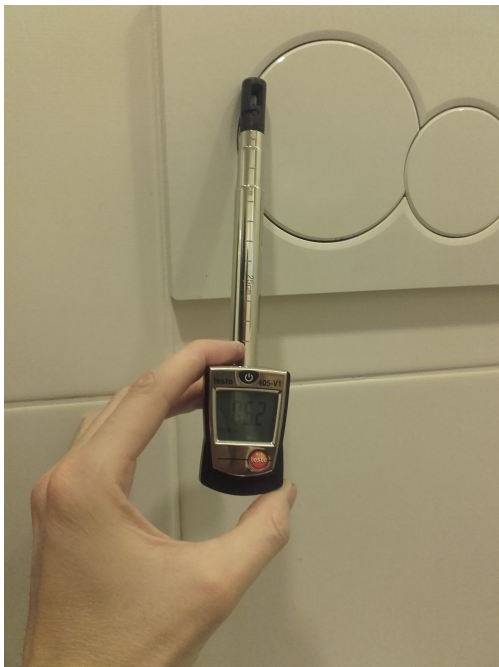
Ilustrace 8: Detekovaná netěsnost - ovládání splachování toalety (0,52 m/s)

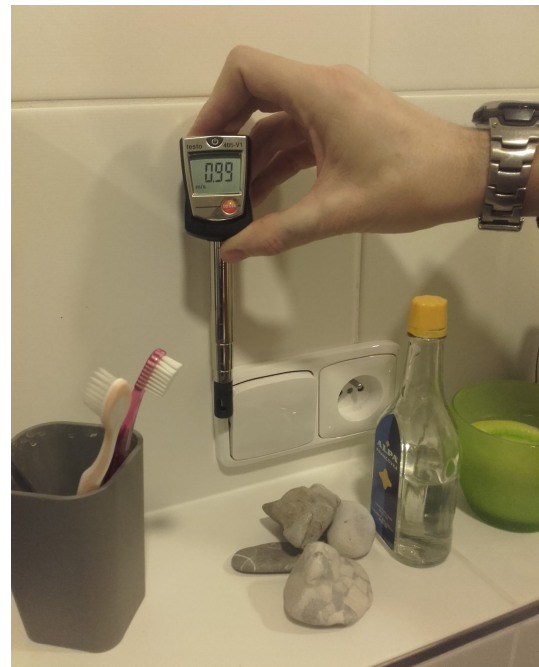
Ilustrace 9: Detekovaná netěsnost - vypínač v koupelně

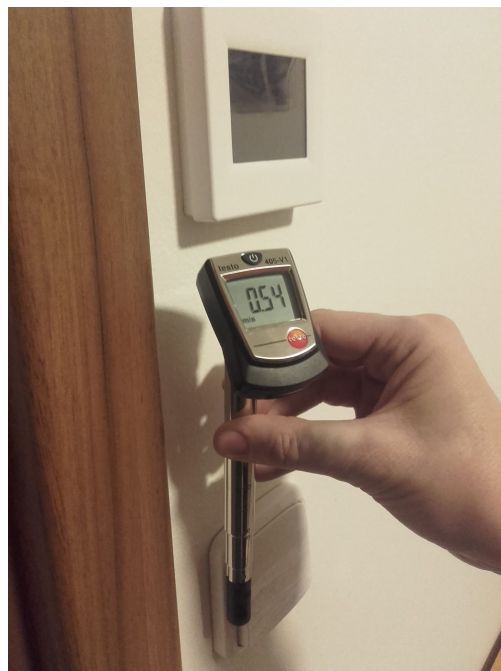
*Ilustrace 11: Detekce netěsnosti - vypínač*

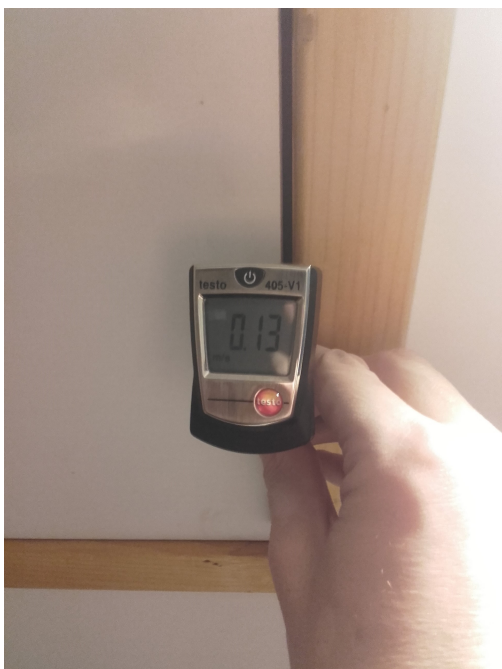
*Ilustrace 12: Detekce netěsnosti - stahovací půdní schodiště*

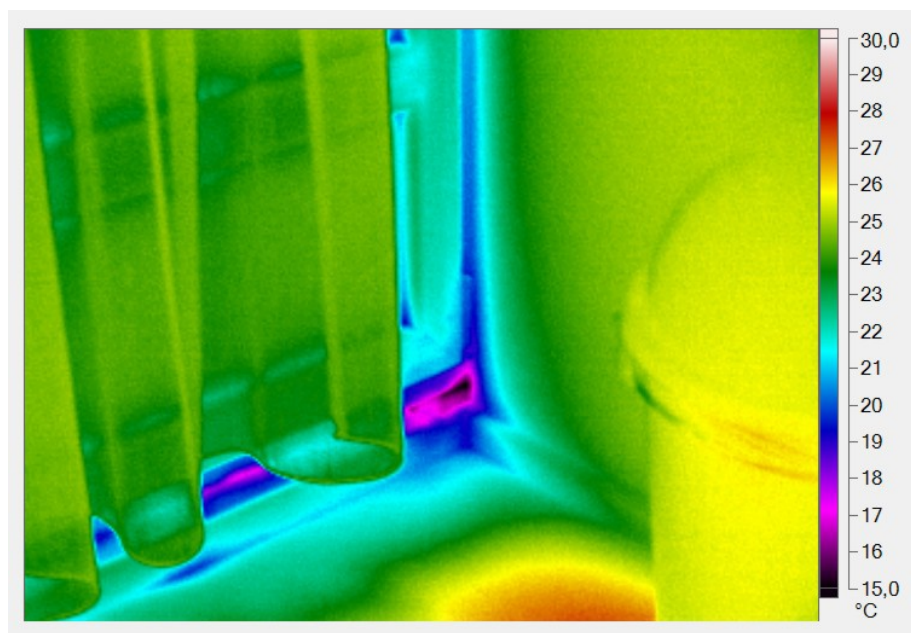
*Ilustrace 15: Termogram, balkonové dveře, podtlak*

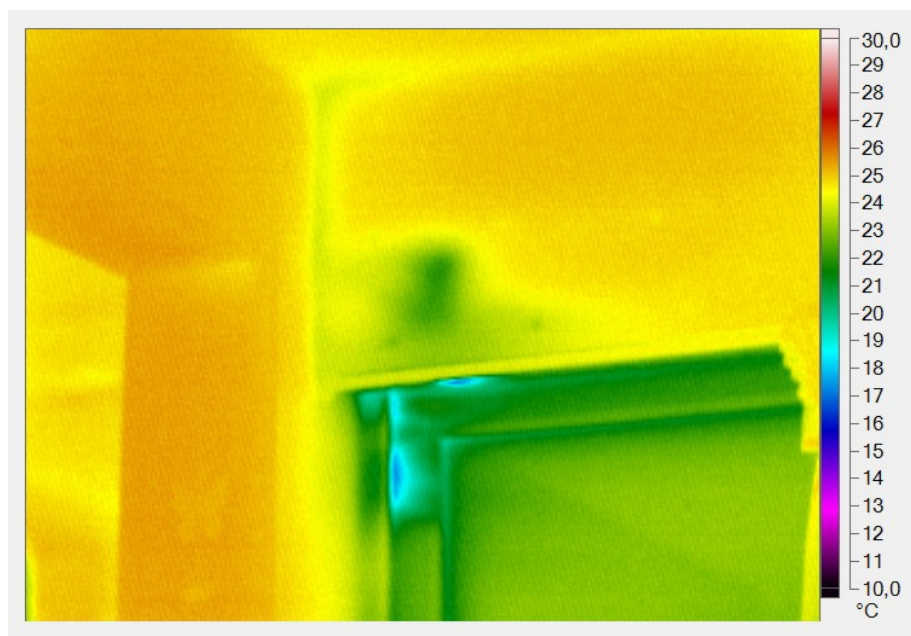
*Ilustrace 17: Termogram, okno kuchyň, podtlak*

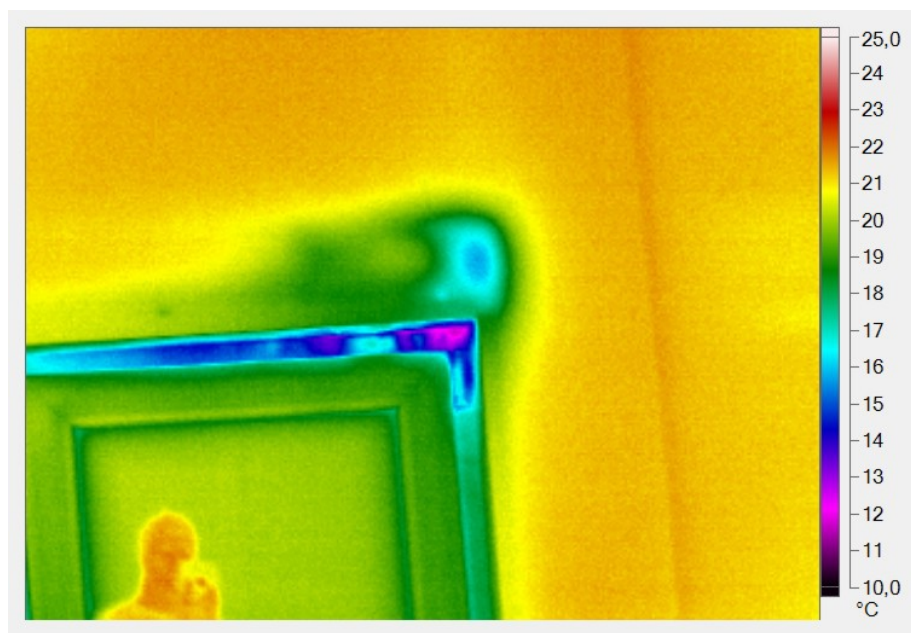
*Ilustrace 19: Termogram, okno ložnice, podtlak, ochlazení konstrukce nad rohem okenního otvoru je pravděpodobně způsobeno neutěsněným prostupem pro kabeláž žaluzie*

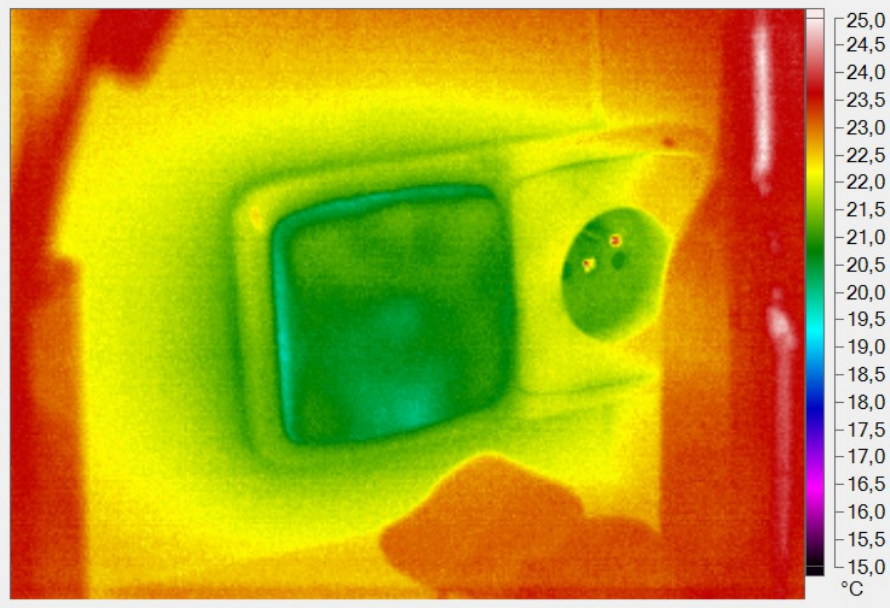
*Ilustrace 20: Termogram, vypínač koupelna, podtlak*

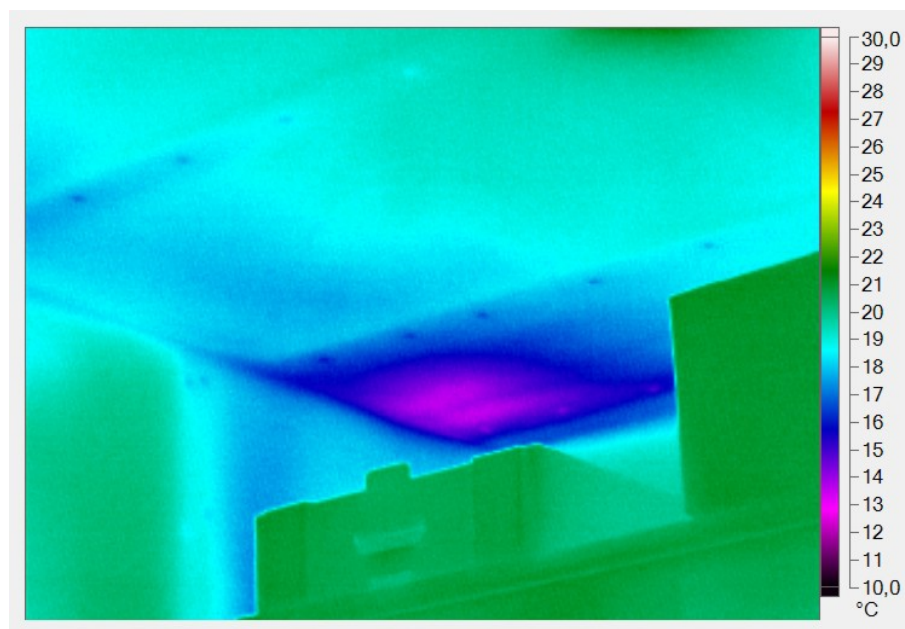
*Ilustrace 21: Termogram, strop předsň, podtlak*

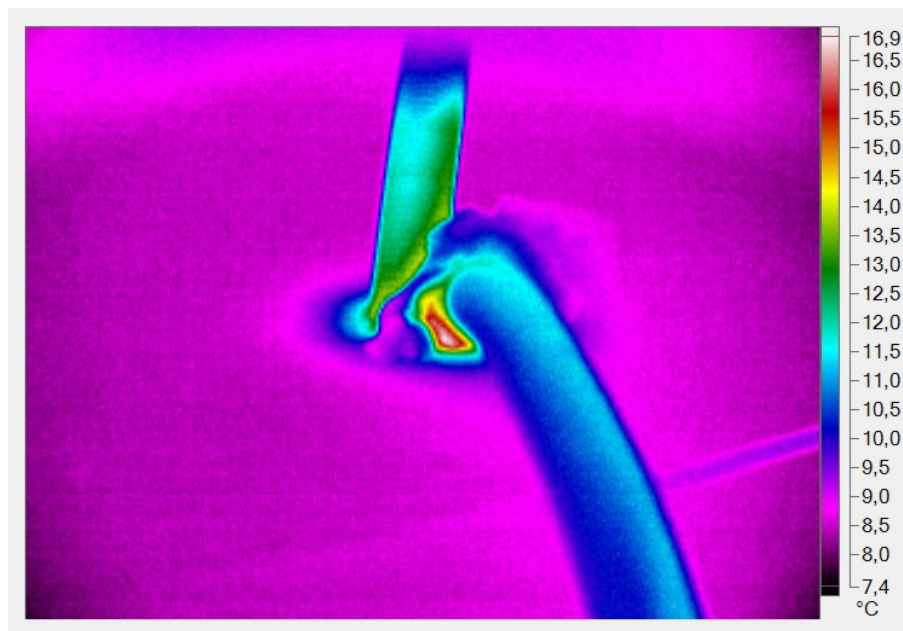
*Ilustrace 22: Termogram, prostup elektroinstalace na půdu, lokalizováno nad místem netěsnosti ve stropu předsíně (Ilustrace 21), přetlak*
