BAKALÁŘSKÁ PRÁCE

**Posouzení vybraných křižovatek v Praze 6
a návrh vhodných opatření**

Název bakalářské práce anglicky: Traffic assessment of selected intersections in Prague 6 and design of appropriate improvements

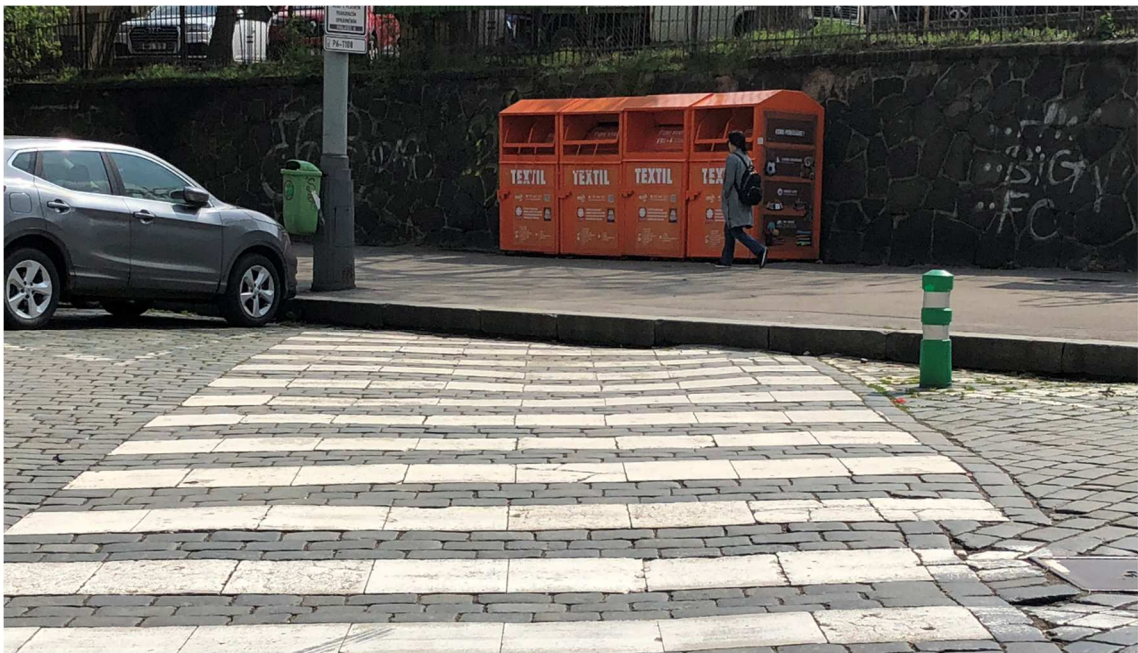
Dejvická ulice je od severozápadu k východu jednosměrná, Václavkova ulice a Eliášova ulice jsou obousměrné. Po obou stranách všech ulic jsou stávající kolmá (šikmá) nebo podélná parkovací stání a chodníky pro chodce. Po severozápadní části Dejvické ulice vede cyklopruh. Na křižovatce není žádné značení udávající přednosti, tudíž platí přednost zprava. Povolená rychlost je 50 km/h. Co se týče bezbariérových úprav, u přechodu na větví Václavkovy ulice chybí snížený obrubník pro pohybově postižené, na ostatních stávajících přechodech snížený obrubník je. Na všech přechodech chybí signální a varovný pás pro nevidomé a slabozraké.

Obr. 6 - Stávající obrubník v Eliášově ulici

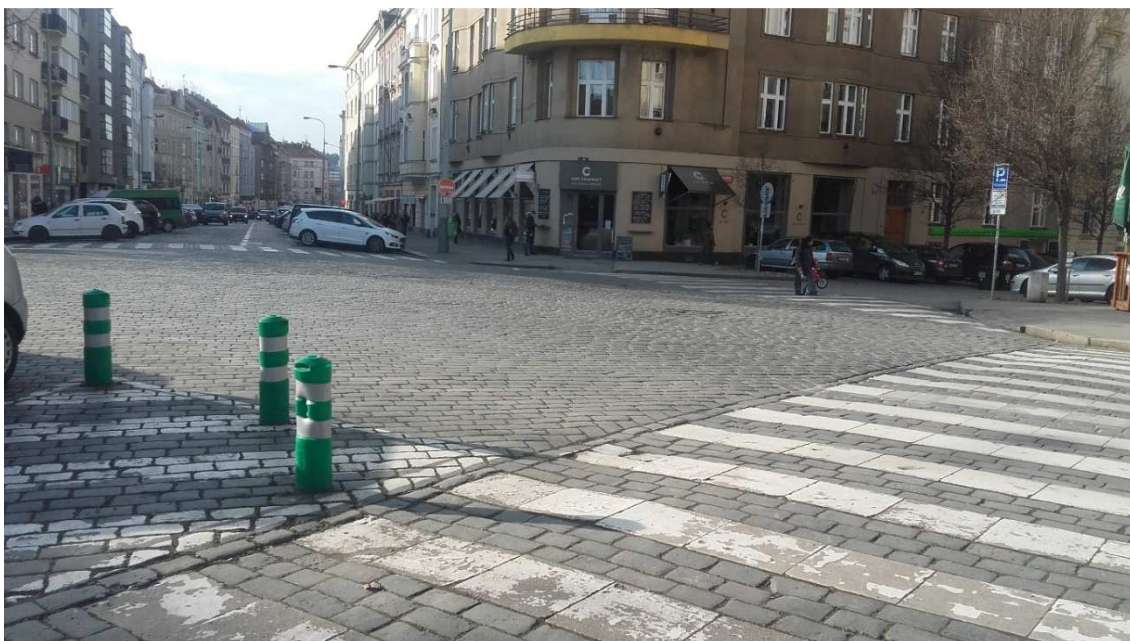
Povrch vozovky na Eliášově ulici je asfaltový, všechny ostatní ulice a střed křižovatky jsou dlážděné. Chodníky jsou z většiny dlážděné, z části asfaltové. Kvalita vozovky i chodníků je vyhovující. Na následujících obrázcích je patrná situace na křižovatce.

Obr. 7 - Pohled do křižovatky, vlevo západní část Dejvické ulice, vpravo Eliášova ulice

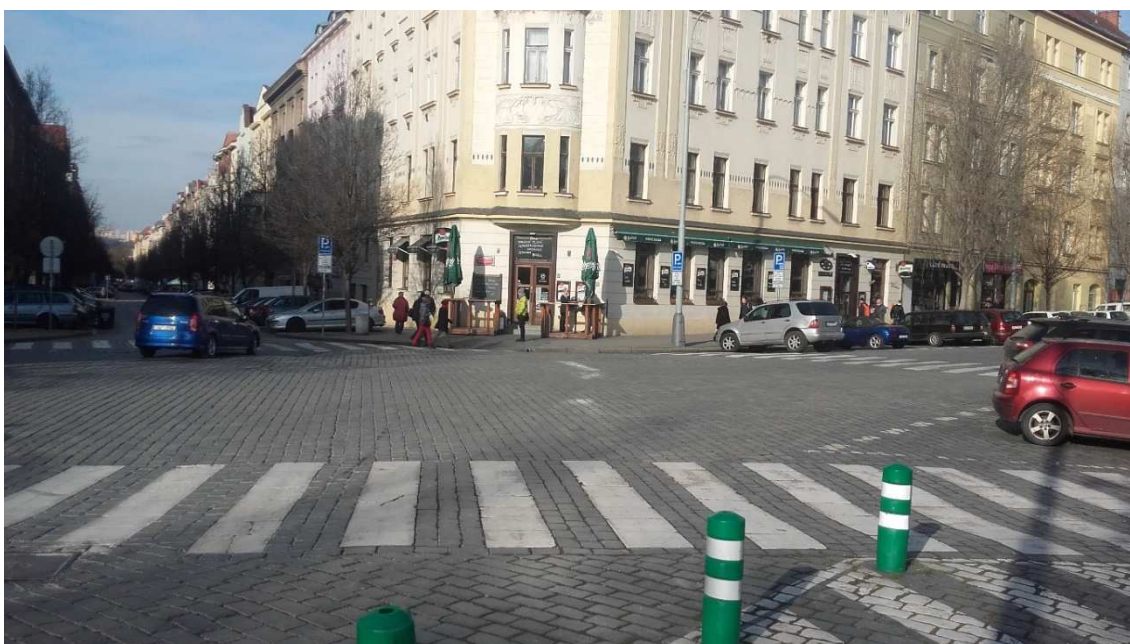
Obr. 8 - Pohled na stávající přechody, vlevo Eliášova ulice, vpravo východní část Dejvické ulice

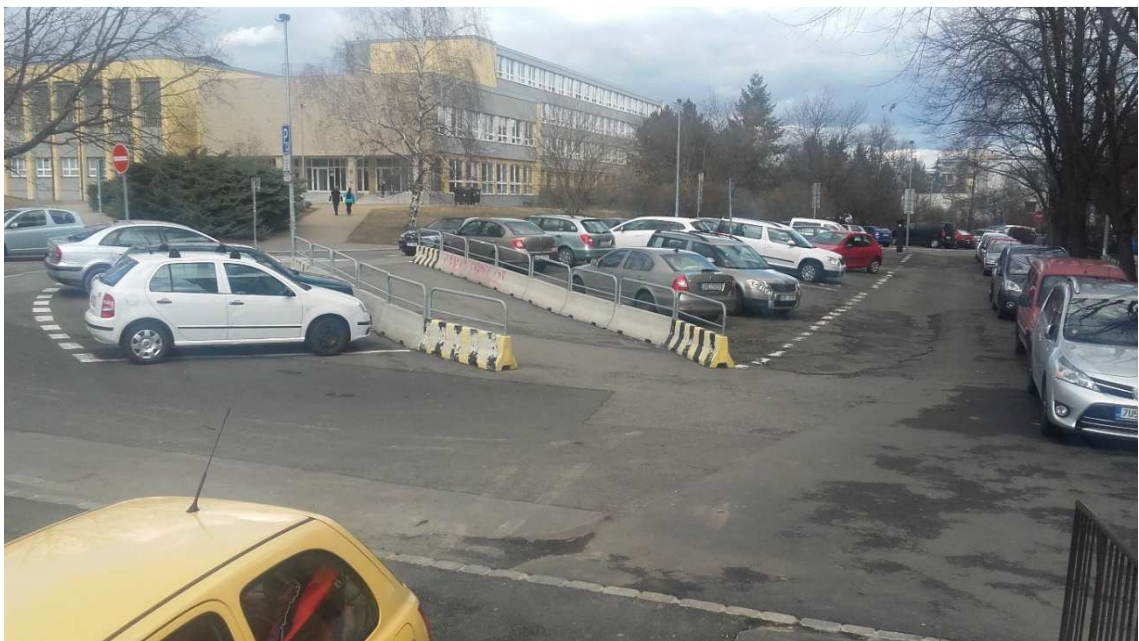
(vjezd a výjezd z parkoviště). Syrská ulice je krátká obousměrná a slouží zejména jako průjezd parkovištěm. Na jižním cípu se na ni napojuje schodiště, které vede k tramvajové zastávce Sídliště Červený Vrch na Evropskou ulici. Na jihovýchodní straně jsou přímo na parkovací plochu (bez chodníku) napojena schodiště vedoucí k jednotlivým vchodům bytového domu. Situace je zobrazená na Obr. 12. Vozovka, parkoviště i chodníky jsou asfaltové, jejich kvalita je podprůměrná, místy jsou vyspravované.

Obr. 13 - Pohled na parkoviště v Syrské ulici a Gymnázium Arabská v pozadí

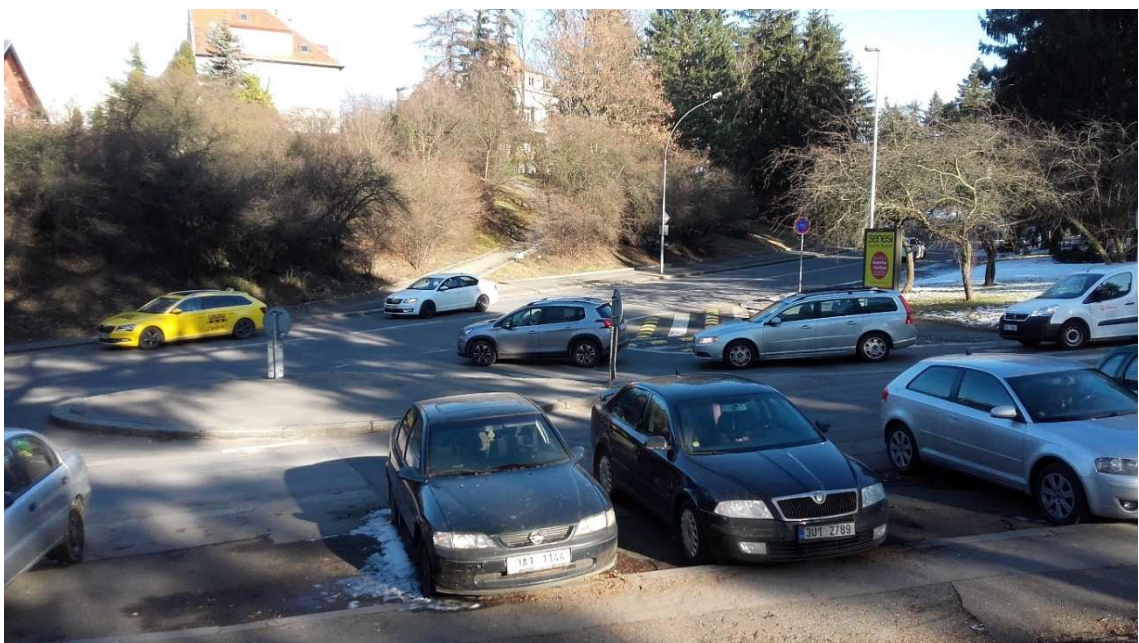
do ulice V Průhledu. Je zde snížený obrubník, ale vodící prvky pro nevidomé a slabozraké chybí. Vpravo po sjezdu z ulice Na Ořechovce do ulice V Průhledu je zhruba 10 parkovacích míst a uprostřed komunikace dělicí ostrůvek. Křižovatka je usměrněna vodorovným dopravním značením a z části zpomalovacími prahy. Povolená rychlost je 50 km/h, po opuštění křižovatky směrem k Evropské ulici pod železniční přejezd je rychlost snižena na 30 km/h. Povrch obou vozovek i všech chodníků je asfaltový, kvalita vyhovující.

Obr. 18 - Pohled na stávající parkovací stání a ostrůvek na vjezdu do ulice V Průhledu

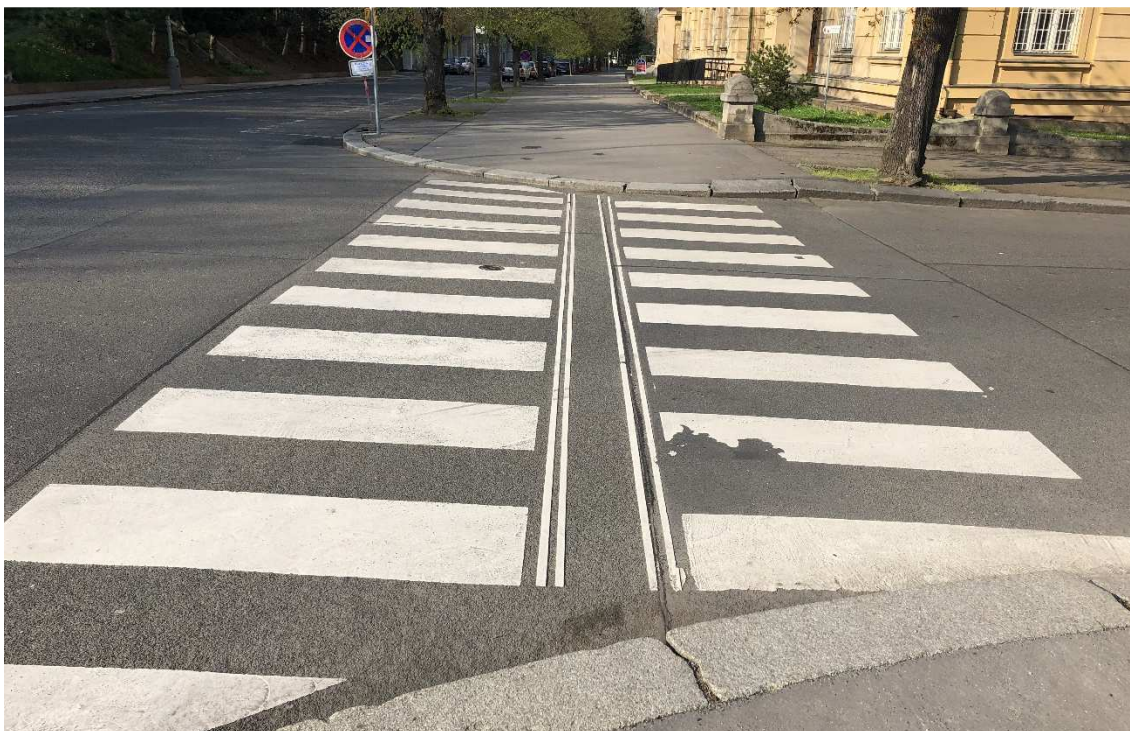
Stávající přechod je příliš dlouhý a nejsou zde zajištěny rozhledové poměry, na chodce není vidět přes zaparkovaná vozidla v Seminární ulici. Bezbariérové úpravy a úpravy pro nevidomé nejsou dostatečné.

Obr. 35 - Stávající přechod přes Seminární ulici

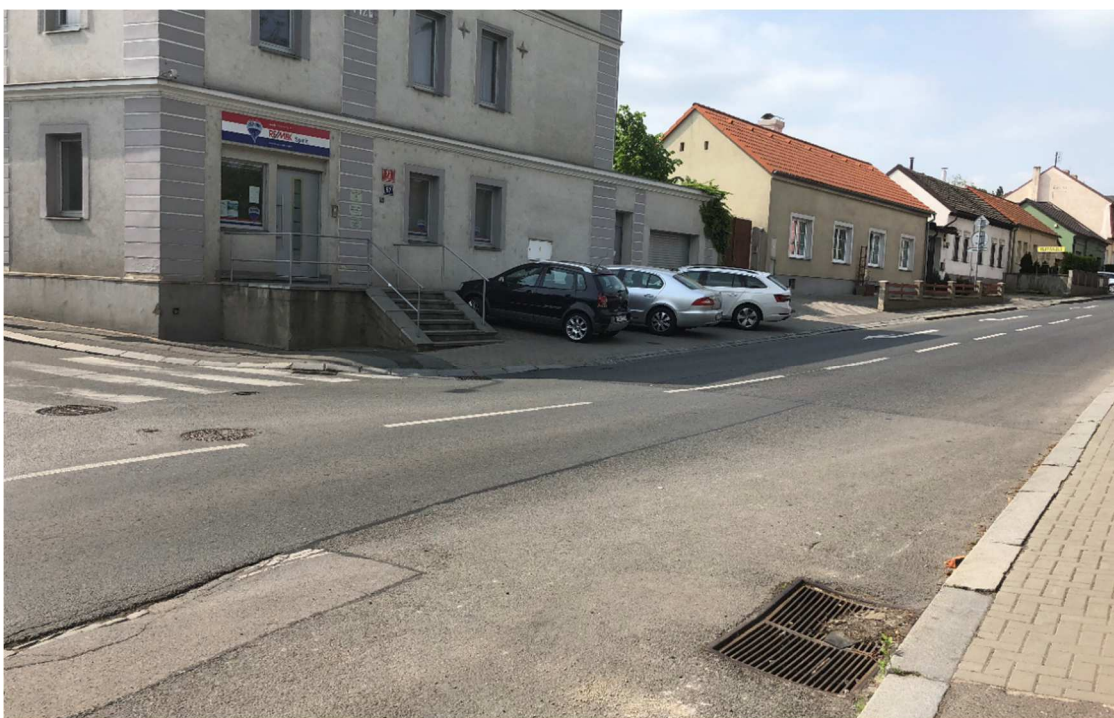
Obr. 46 - Pohled z ulice U Stanice na Libockou, kde přechází chodci, i když tam není přechod
