Problémová studie toku

Adéla Lukáčová
ČVUT – FSv – SI – V

27.05.2018

Pro účely bakalářské práce *Úprava Roztylského potoka* jsem vypracovala Problémovou studii tohoto toku, abych si udělala lepší představu o toku. Provedla jsem terénní průzkum, kde jsem posoudila stav koryta a přilehlého území. Zároveň jsem popsala různé charakteristiky toku.

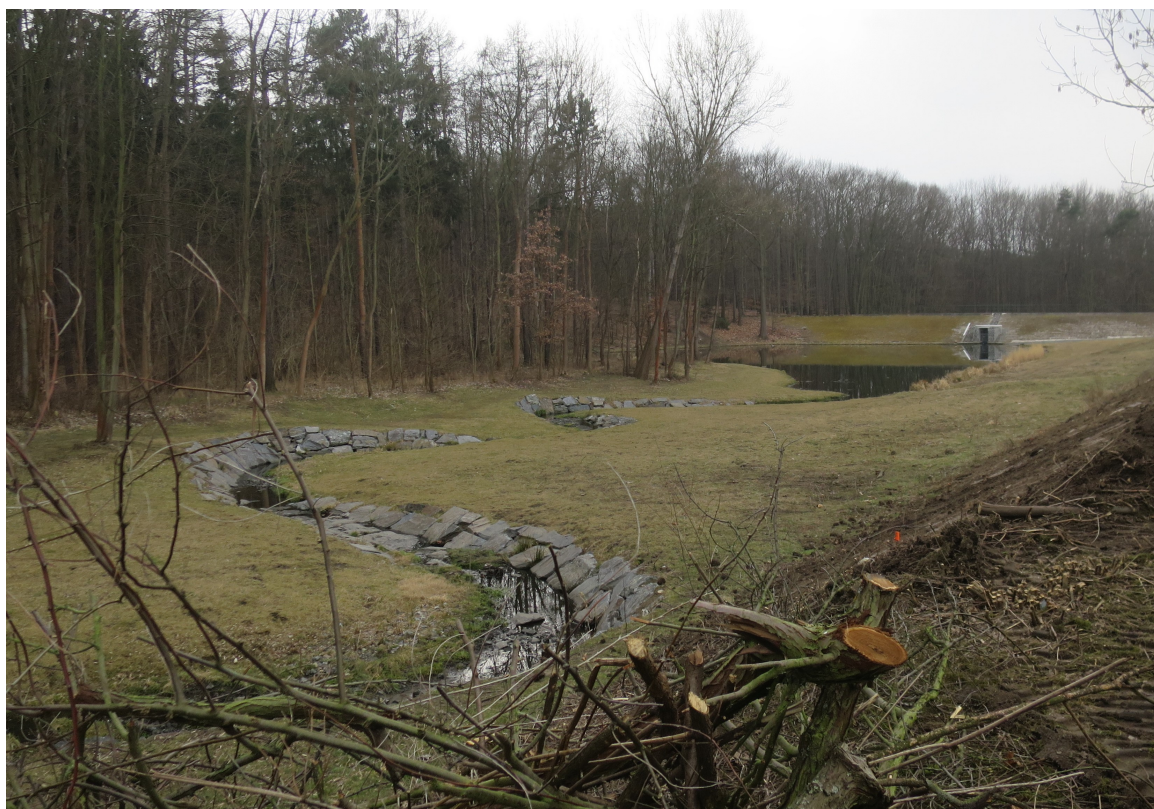
obr. č. 1

Při sledování potoka od počátku k ústí jsem jako první úsek zvolila tok pod dešťovou usazovací nádrží pod Interlovem (1,388 20 ř. km) k hrázi retenční nádrže Interlov (1,147 20 ř. km). Tento úsek je charakteristický výrazným kroucením trati potoku a stabilizací koryta velkými balvany (viz obr. č. 1). Revitalizace na tomto úseku byla provedena v nedávné době a nejeví se jako problematická, nenavrhují zde žádné úpravy.

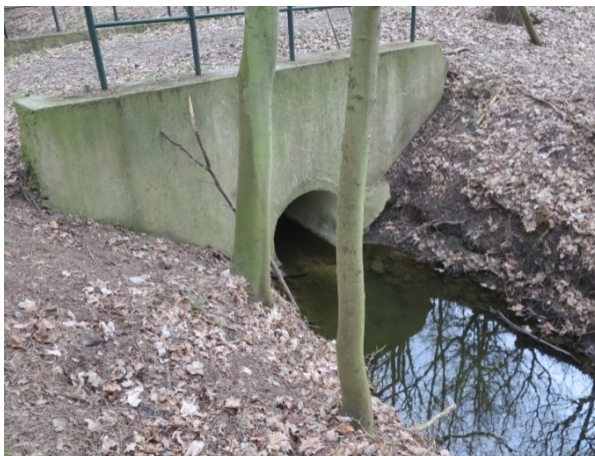
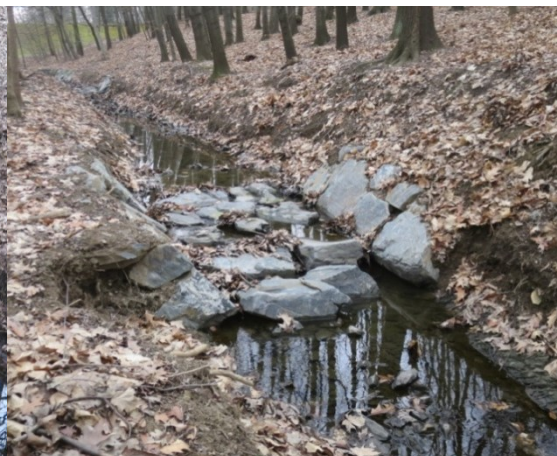
V této části toku bylo koryto zbaveno původního betonového opevnění a vysoký spád byl zmírněn množstvím kamenných prahů. Koryto je po své délce neopevněno, výjimku tvoří prahy z lomového kamene a obetonované propustky. Za těmito pevnými objekty má voda při vyšších stavech tendenci rozplavovat neopevněné koryto (viz obr. č. 2 a 3).

Podle skript (Úprava toků – Ing. K. Mareš, CSc.) by mělo být postupné odstupňování mezi pevnou konstrukcí a neopevněným korytem vhodnou dotvarující konstrukcí, tedy např. pohozelem vhodné frakce.

Navrhuji proto za každý práh a propustek umístit kamenný pohoz frakce 64 – 128 mm. Pohoz bude umístěn od přilehlé konstrukce na dně i svazích koryta do 1 m délky a bude mít tloušťku 0,3 m, sklony svahů budou navazovat na sklony svahu prahů, nebo maximálně 1:2.

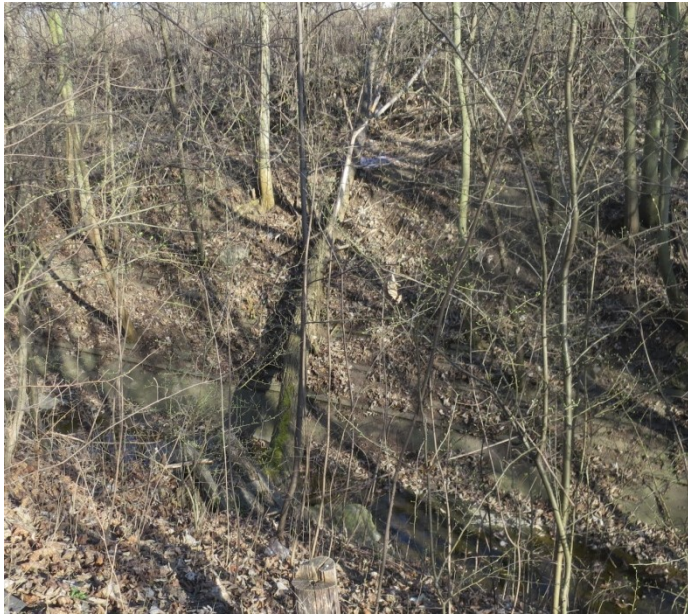
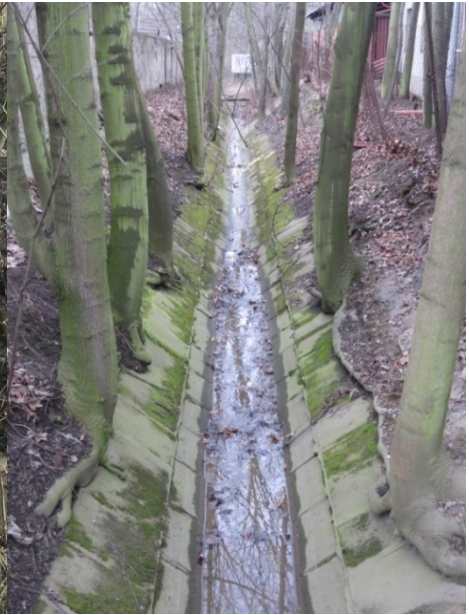
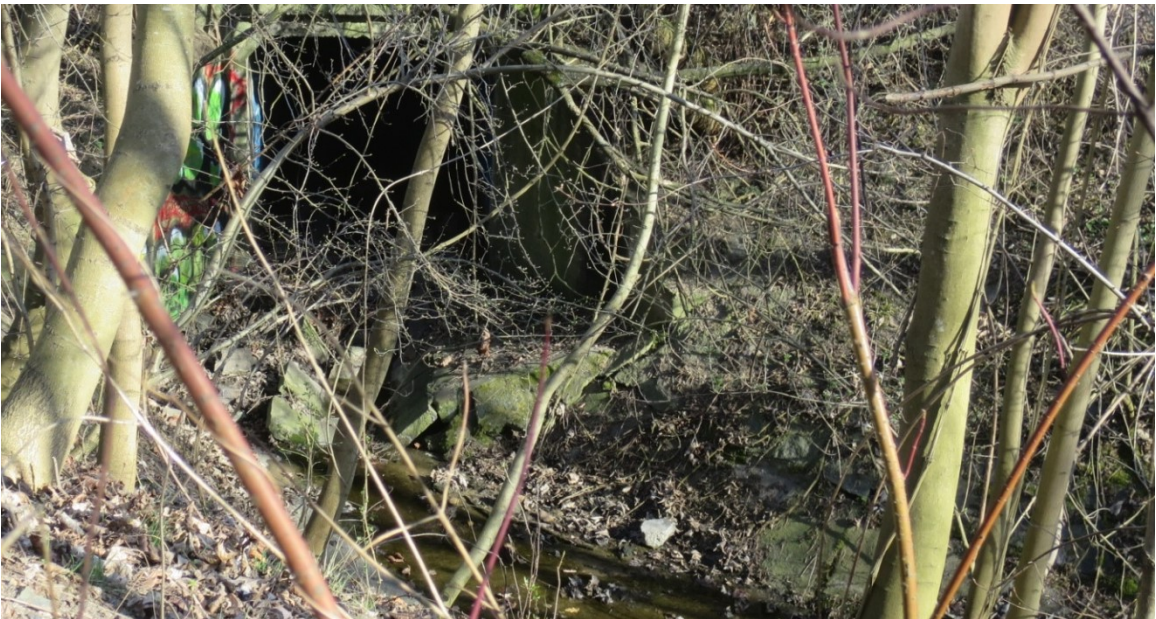
Následuje úsek se silně opevněným korytem mezi 0,762 60 ř. km a propustkem pod frekventovanou komunikací na 0,387 50 ř. km. Koryto je opevněno betonovými žlaby a deskami, zároveň se jeho trasa nedá měnit z vlastnických a stavebních důvodů. Největším problémem jsou v tomto úseku stromy, které rostou v těsné blízkosti koryta, zasahují do něj, takže snižují jeho průtočnost a svými kořeny jej rozebírají (viz obr. č. 4 a 5). V místě za propustkem pod dráhou na 0,613 50 ř. km je koryto rozpadlé, propustek plynule nenavazuje na koryto toku (viz obr. č. 6). Navíc je betonové koryto na dnešní poměry nevzhledné a nevyhovující z hydrologického hlediska.

Pro tento úsek navrhuji celkovou revitalizaci koryta. Navrhuji odstranit dosavadní betonové opevnění a nahradit jej kamennou rovnaninou, doplněnou kamenným pohozem pro lepší vytvarování koryta. Takové materiály jsou přírodě bližší, umožňuje větší kontakt potoka s podzemní vodou a zároveň je toto řešení dostatečně stabilní, aby zajistilo polohu koryta v místních stísněných podmínkách.

Při výstavbě nového koryta se zároveň provede i vykácení náletových dřevin v těsné blízkosti koryta a začátek i konec úpravy se dobře naváže na stávající objekty.

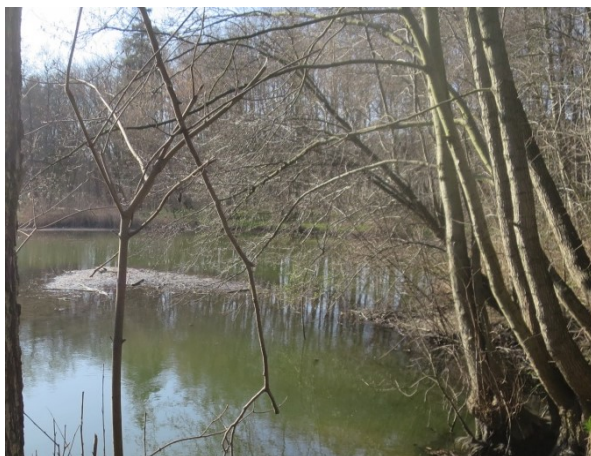
obr. č. 7

Pivovarský rybník je tak zanesen plaveninami, že vystupují až k hladině (jak je patrné na obr. č. 7). Velká míra usazenin je už v korytě těsně před vtokem do rybníka (obr. č. 8), kde není moc výrazný sklon a koryto toku je následně výrazně zúženo, což také přispívá k zpomalení proudu. V místě již zmíněného zúžení se navíc rozpadá kamenná dlažba, která opevňuje břehy (obr č. 9).

Výrazné zanesení vzniká jednak přirozeným chodem plavenin na toku, splaveniny se usazují v místech s nižší rychlostí proudění, naopak čím větší rychlost tok má tím větší množství splavenin má tendenci nést. Jednak je zapříčiněno tím, že po odstranění betonového opevnění v horní části toku docházelo k významnému vymílání koryta a odplavování zeminy dolů po toku.

Každá nádrž je třeba v rámci pravidelné údržby odbahňovat, zbavovat přebytečných sedimentů. Doba uplynulá mezi jednotlivými vyvázkami se liší podle splaveninového chodu povodí, ve kterém se nádrž nachází. Pivovarský rybník očividně odbahnění potřebuje v blízkém čase. Pro zmírnění druhé příčiny byly již vybudovány v horní části toku kamenné prahy, které snižují sklon dna koryta, tím snižují i rychlosti proudění a zajišťují stabilitu koryta. Tuto již provedenou úpravu doporučuji rozšířit o stabilizační prvek pod prahy (viz str. 6, Navrhované úpravy).

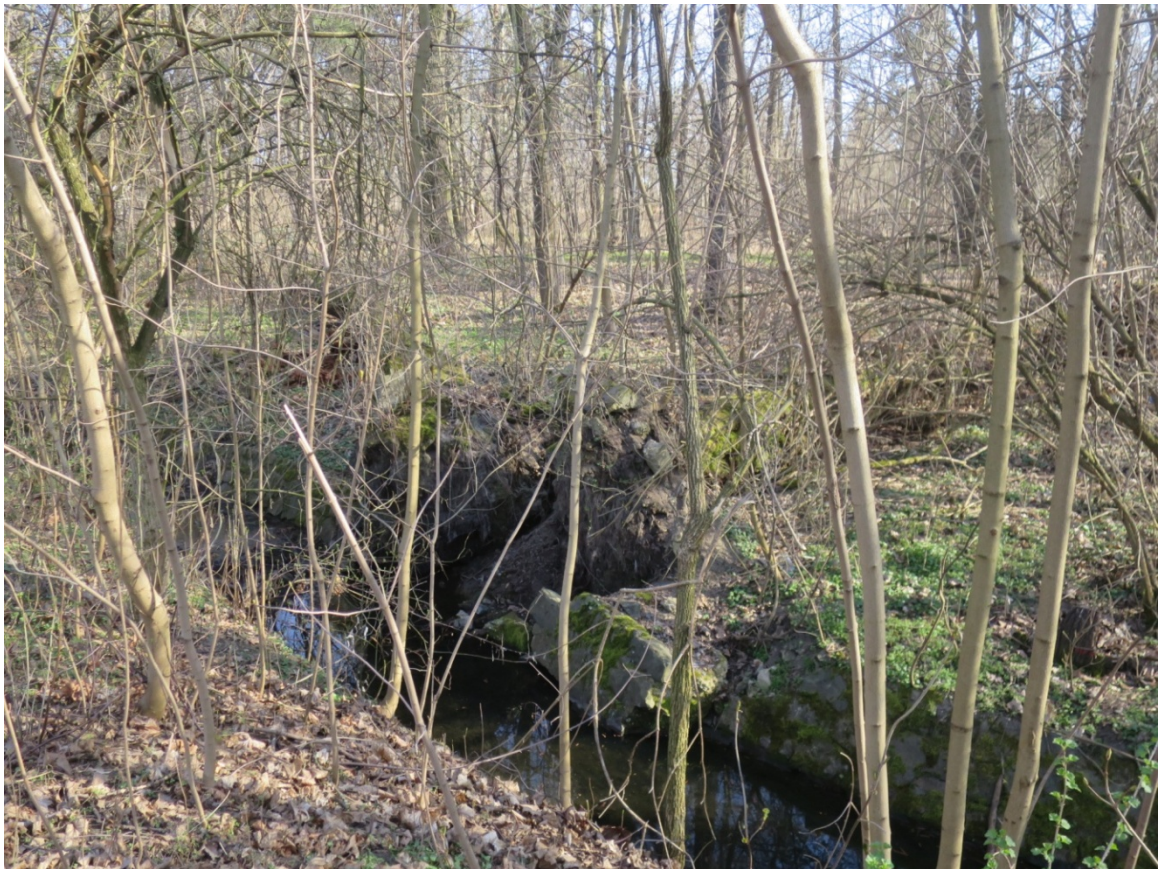
obr. č. 10

V dolní části toku mezi soutokem s Kunratickým potokem a Pivovarským rybníkem roste kolem Roztylského potoku množství náletových dřevin. Vzrostlé stromy rostoucí v těsné blízkosti koryta mají tendenci se vyvracet. Demolují tím opevnění koryta (jak je vidět na obr. č. 10) a narušují hydrologické vlastnosti toku.

Stromy ve vzdálenosti do 0,5 metru do kraje opevnění je vhodné vykácet a odklidit ze břehů. Výmol v opevnění břehu je třeba vyplnit zhutněnou zeminou a svah navrhuji opravit tak, aby korespondoval s okolním opevněním, tedy kamennou dlažbou do cementové malty (kameny ~ 200 mm, MC10).
