Rekonstrukce historického objektu hostince

Reconstruction of a historical building

Diplomová práce

Hostinec Zlaté Slunce, rekonstrukce, kulturní památka, stavebně technický průzkum, vada, porucha, degradace, devastace, dřevokazné houby, zatékání

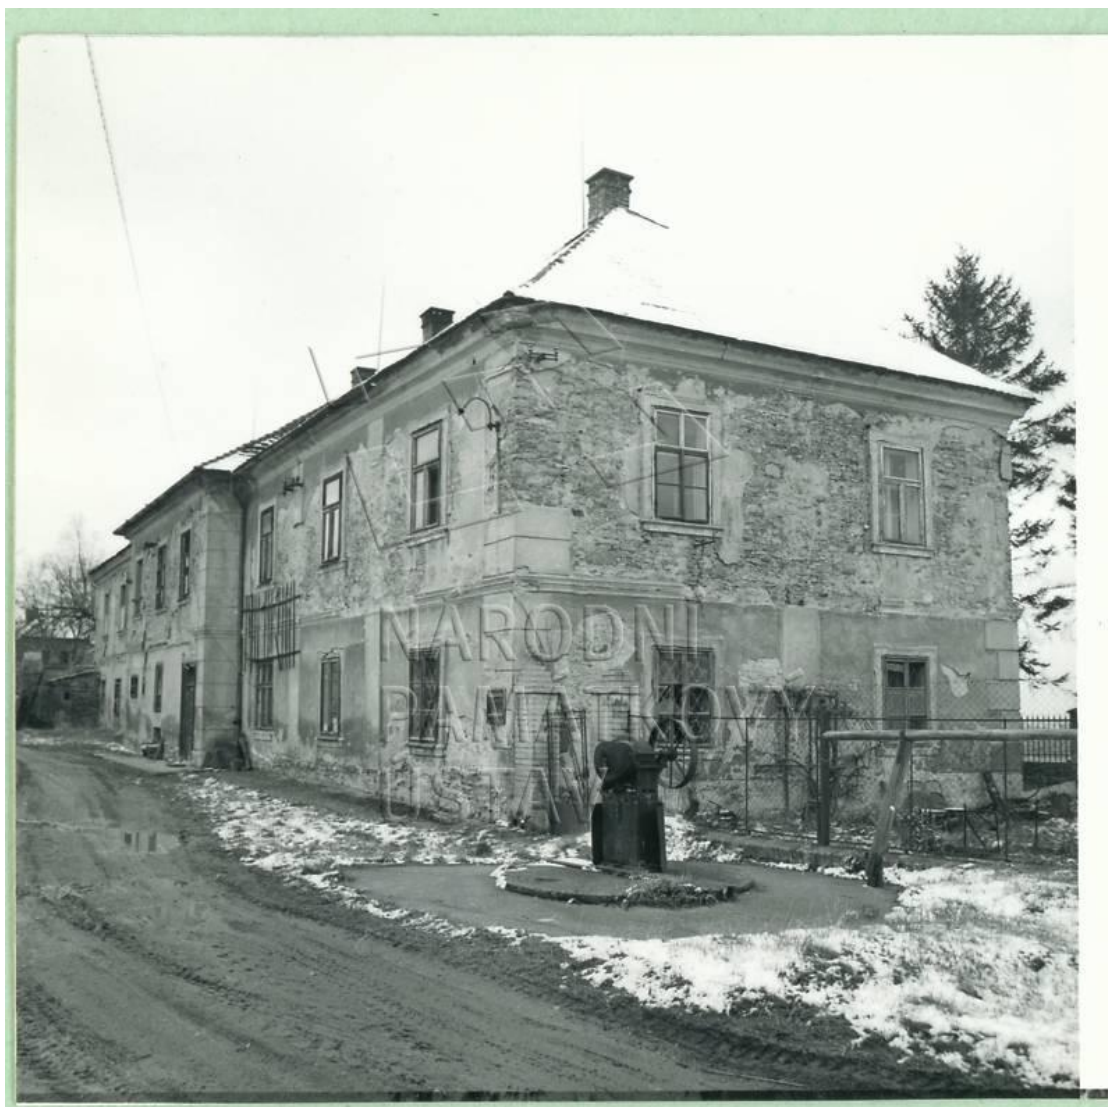
Na současném stavu domu se podepsalo významnou měrou zanedbávání údržby, a to již od 80. let 20. století, kdy z historické fotografie (obr. 4) je patrná značná degradace vnějších omítek, tudíž obnažení zdiva, ztráta ochrany a vystavení plného působení vnějších vlivů počasí. V porevolučním období došlo k zanechání užívání stavby a následnému chátrání až do dnešních dní, které vedlo k již zmíněnému havarijnímu stavu objektu.

Obrázek 4 – Jihovýchodní část budovy a její soudobý stav, 1986 [7]

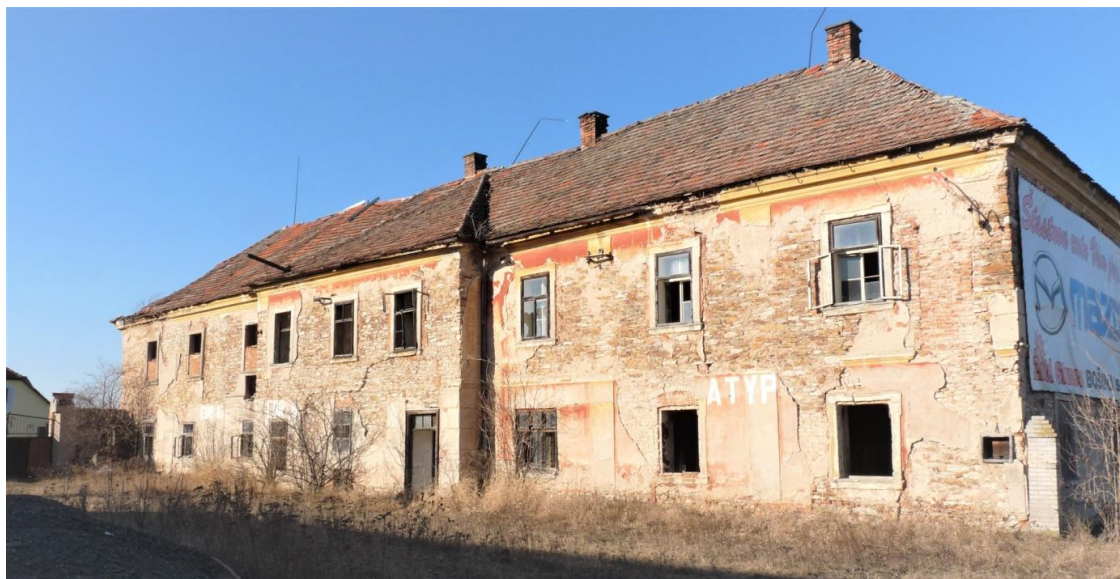
Jižní fasáda doznala v průběhu času největších změn. Nejdříve je však nutno doplnit, že jižní rizalit není završen trojúhelníkovým štítem, nýbrž čistě se napojující příčnou krátkou valbou, jinak se ale od severní fasády svým členěním prakticky neliší. Samotné zdánlivé působení souměrnosti tohoto rizalitu okolo hlavní osy je patrné, nicméně dveřní otvor se již nenachází uprostřed, nýbrž na okraji. To že není původní, je patrné z viditelného ostění a překladů pod již téměř neexistující omítkou. K této úpravě mohlo dojít pravděpodobně v období vestavby nového schodiště. Postranní křídla byla taktéž shodná s těmi na severu, ale zde došlo k významnějším změnám na základě různorodé výměny oken a tím došlo k odstranění části původních zdobení. Ze zbytkových fragmentů je také patrné, že původní dělicí kamenná římsa byla nahrazena v minulosti pouze římsou tvořenou členitou omítkou, nicméně i tato je dnes téměř zničena. Taktéž originální bosáž na lesenách mezi okenními otvory byla nahrazena pouze hladkým zdůrazněním. Stav této fasády je zdaleka nejhorší ze všech (obr. 9).

Obrázek 9 – Aktuální vzhled a stav jižní fasády, 2018

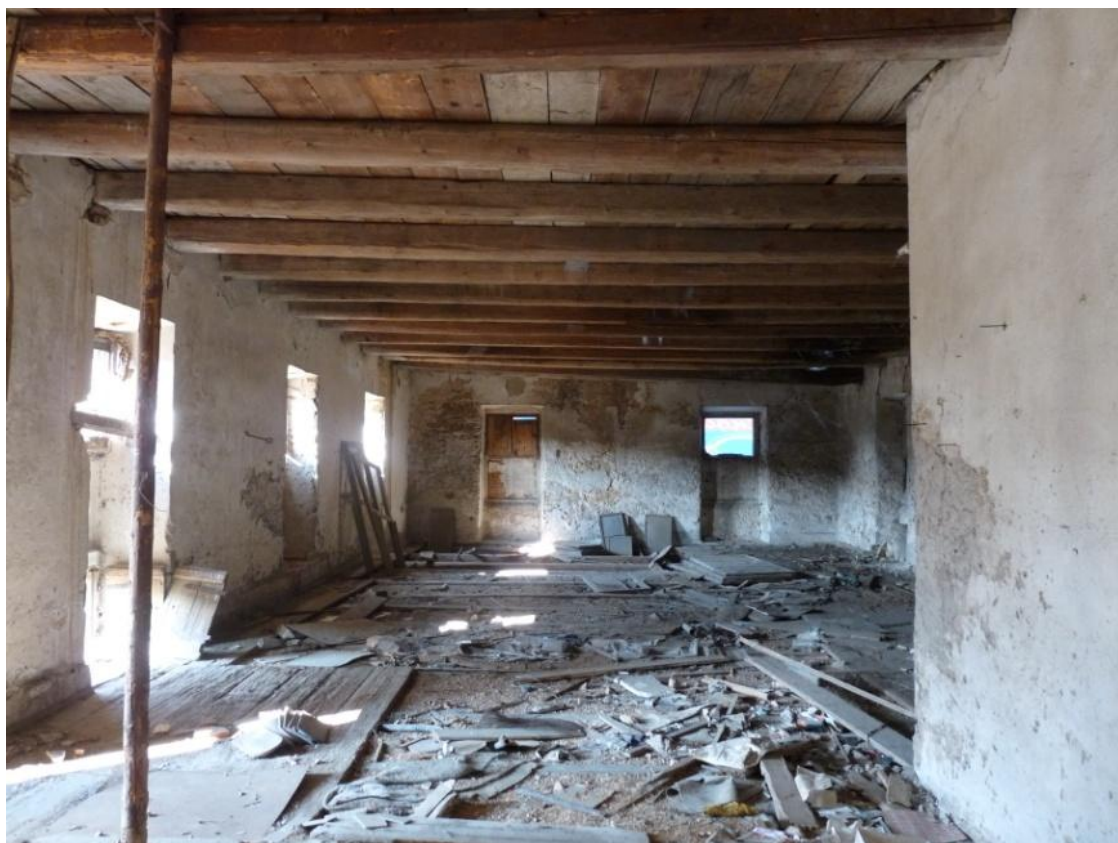
Západní část objektu ve 2. nadzemním podlaží (dále 2.NP) již není nijak členěným prostorem, jelikož bylo v minulosti celé křídlo, včetně čtvrtiny střední části domu, upraveno pro skladování zemědělských plodin. Došlo k částečnému zadržování všech okenních otvorů po obvodu a byly nahrazeny jednoduchými celodřevěnými výplněmi. Stropy jsou zde jednoduché trémové bez podbití, nicméně s trámy přes celou šířku budovy, což se minimálně podepisuje na jejich postupném rostoucím průhybu. Více poté v samostatné části průzkumu (obr. 21).

Obrázek 21 – Prostrata západního křídla sloužící k uskladnění zemědělských plodin, 2018

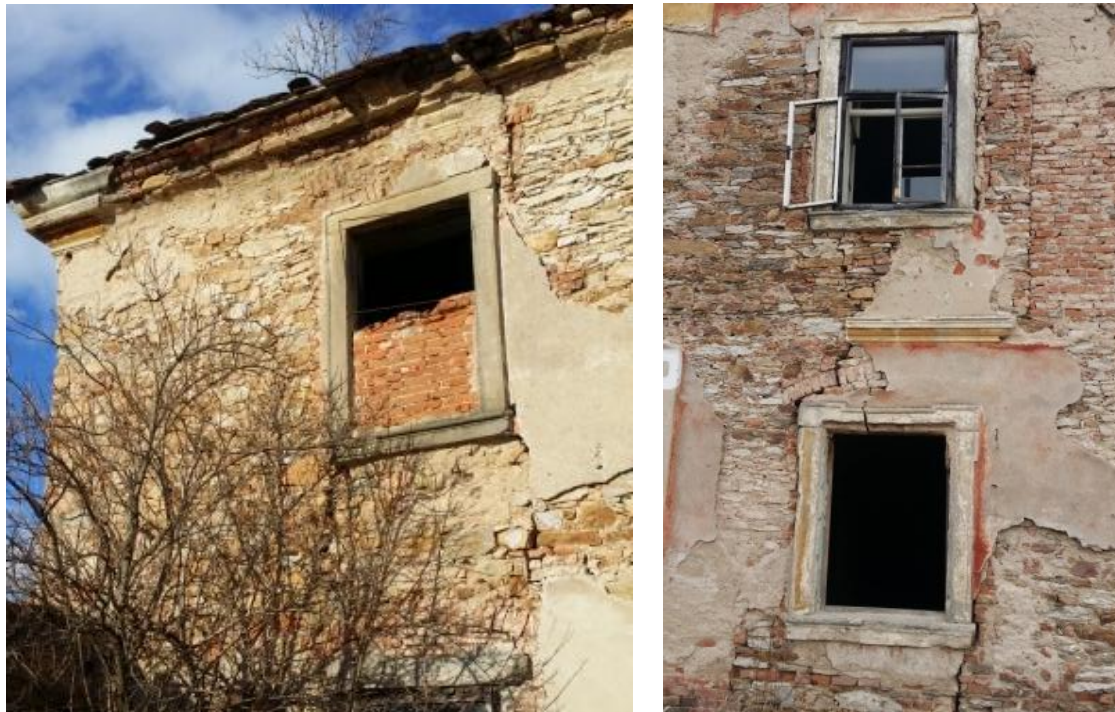
Stavba po svém obvodu, v okrajových polích obou křídel, ve všech rozích, vykazuje značná poškození širokými trhlinami po celé výšce obvodové konstrukce. Z větší části lze tento jev připsat právě změně v základových poměrech. Příčin možného sedání může být více. Z hlediska vlivu rozdílných výšek založení objektu, je nutné

podotknout, že objekt byl postaven před více než 250. lety a trhliny jsou patrné až v posledních dekádách, tudíž tento fakt sám pravděpodobnou příčinou není, ale může v kombinaci dalších faktorů umocnit jejich projevy. Relevantními důvody k sedání mohou být vlivy špatného odvodnění okolí stavby, zejména od dešťových vod, kvůli absenci jakékoliv systému usměrnění či odvodu. Dešťové žlaby v okapní části střechy jsou téměř po celém obvodu zcela zničeny s jedinou výjimkou, která ovšem vede vodu svodem přímo k terénu u základové konstrukce. Dalším doprovodným faktorem může být i blízkost páteřní komunikace I. třídy mezi Prahou a Kolínem a vliv dynamických sil od projíždějící intenzivní nákladní a osobní dopravy ve vysoké rychlosti. Vliv rozrušování zeminy od vzrostlé zeleně skrze prorůstání kořenů je již řadu let nepravděpodobné a pouze minimální. I původně by bylo možné pouze v jediném místě, jelikož okolo žádná jiná vzrostlá zeleň nebyla.

U jihovýchodního rohu stavby lze odborně usuzovat, pokles základové konstrukce, právě z důvodu nedostatečného odvodnění základové půdy, jelikož zde je koncentrována část dešťové vody z důvodu jediného relativně funkčního dešťového svodu přivádějící vodu přímo k základům a zároveň se v blízkosti nachází vodovodní zdroj v podobě studny, jejíž prosakování do okolí by tento jev mohl znásobit. V okolí budovy je do vzdálenosti necelého metru vjemově patrná lehce měkkčí půda z hlediska stlačitelnosti při sešlápnutí než ve větší vzdálenosti. K trhání svislé nosné konstrukce po celé výšce dochází v nejméně tuhé části, tedy poblíž otvorů, je zde velmi výrazné a pokles je patrný i na partiích římsy a střešního okapu.

Obrázek 22,23 – Projevy sedání v rozích západního a východního křídla, 2018

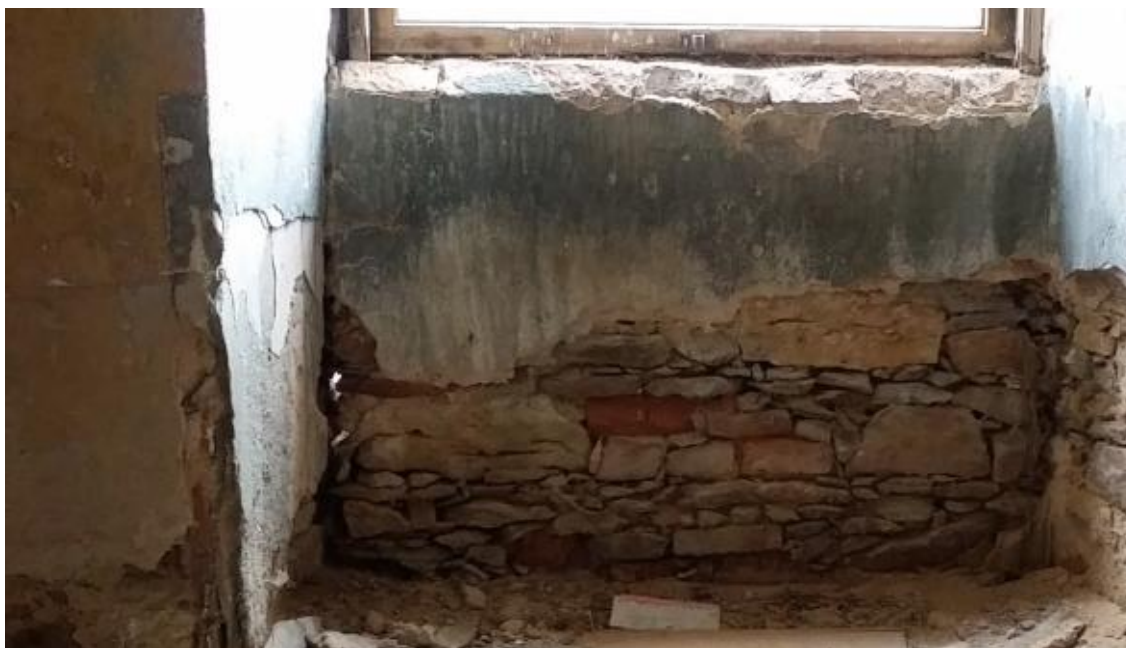
Jeho stav je určen několika lokálně zásadními problémy, jež ho ovlivňují. Výše zmíněný pokles základů a trhání obvodové konstrukce v rozích zapříčinil již široké trhliny, lokálně i zcela průhlednou trhlinu skrze celé zdivo větší než centimetr.

Obrázek 24 – Trhlina v obvodovém zdivu jihovýchodního rohu z interiéru, 2018

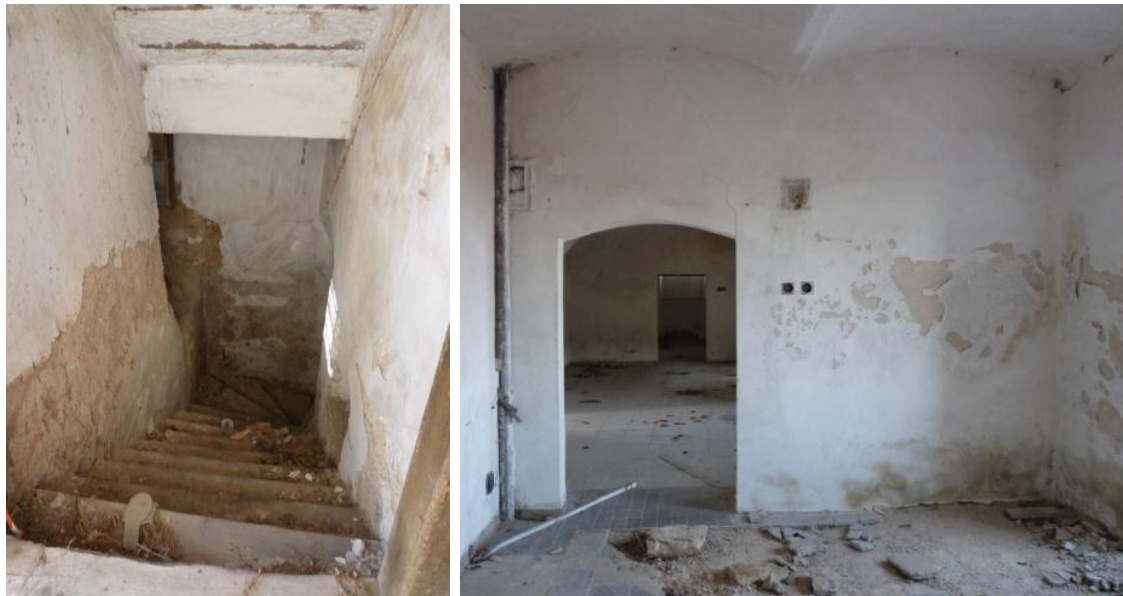
Hodnocení obvodového zdiva z hlediska vlhkosti je uvedeno v samostatné analýze na základě laboratorních testů. Obecně lze ale říct, na základě vizuálního stavu, že ke vzlínání zemní vlhkosti v konstrukci lokálně dochází, vzhledem ke stavu omítky, opadávající ve směru od paty zdiva ze strany v interiéru, tvořících se prasklin a oddělování svrchních vrstev, krabatění, barevných stop od působení vody apod.

Obrázek 25,26 – Vizuálně potvrzené působení vlhkosti na omítky u jižního a severního rizalitu, 2018

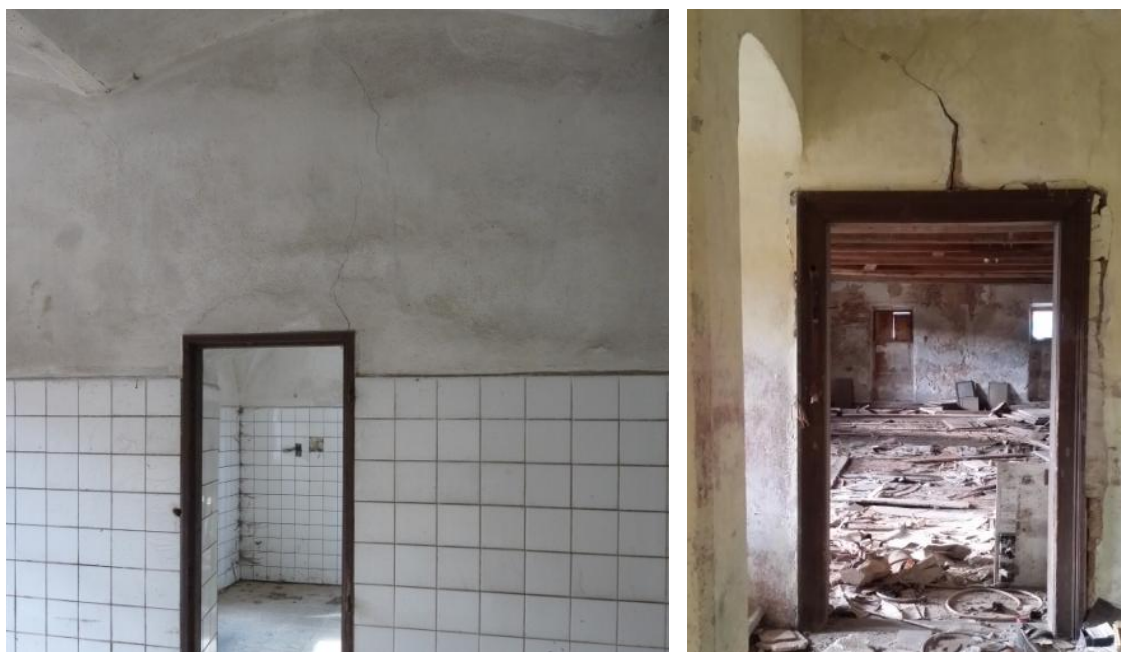
Stav jednotlivých částí vnitřního zdiva je poměrně rozdílný. Zatímco nosné pilíře působí relativně stabilním dojmem s praktickou absencí trhlin u stěn je situace jiná. Nejvíce trhlin vzniká v logicky nejslabším článku konstrukce, respektive nejméně tuhé části, tím myšleno v oblasti překlenutí dveřních otvorů, převážně v ose. V celé

situaci je patrná jistá systematická navázaná na úpravu silových poměrů objektu v souvislosti s poklesy křídel a poškozením vodorovných konstrukcí ve 2. nadzemním podlaží.

Z globálního průběhu trhlin a chování obvodové konstrukce, uvedené v předchozí stati, lze odvodit růst vodorovných sil působících na obvodovou konstrukci, tím i její odklánění od svislé roviny směrem ven a zároveň vznik trhlin v nejbližším oslabení svislé nosné konstrukce kolmé na toto působení. Šířka trhlin v inkriminované oblasti jednotlivých podlaží vzrůstá směrem vzhůru, což koresponduje s patrným odklonem obvodové konstrukce zejména v oblasti 2.NP a se snižující se tuhostí v tomto směru. Šířka trhlin se pohybuje od několika milimetrů až do dvou centimetrů. Trhliny se většinou rozvíjejí skrze celou konstrukci, nikoliv jednostranně. Část lokálních trhlin zároveň vzniká působením vnikající vody do konstrukce na základě zatékání, ty jsou ale vlasového charakteru do šířky několika málo milimetrů.

Obrázek 27,28 - Projevy oboustranných trhlin po výšce nosných konstrukcí v objektu, 2018

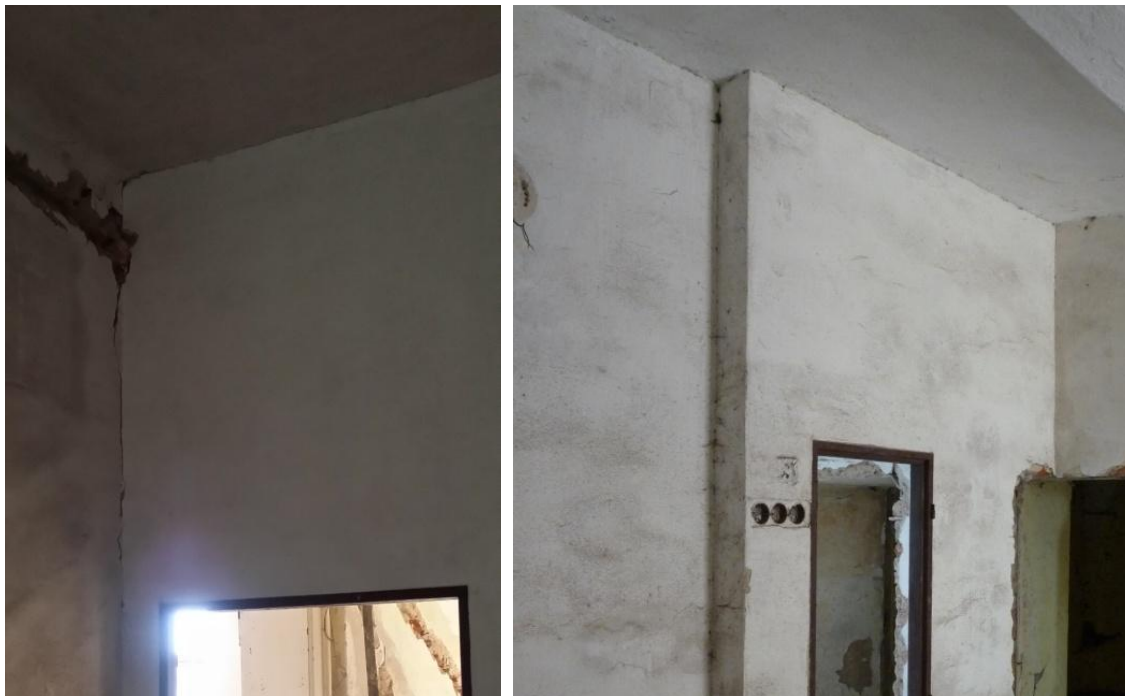
U příček dochází k poškození trhlinami převážně v oblasti napojení na svislou nosnou konstrukci nebo vodorovnou stropní konstrukci po celém jejím obvodu. Projevují se prakticky výlučně u těch novějších příček, pravděpodobně z důvodu způsobu napojení na nosné konstrukce.

Obrázek 30,31 – Vznik trhlin příček u napojení na nosné konstrukce, 2018

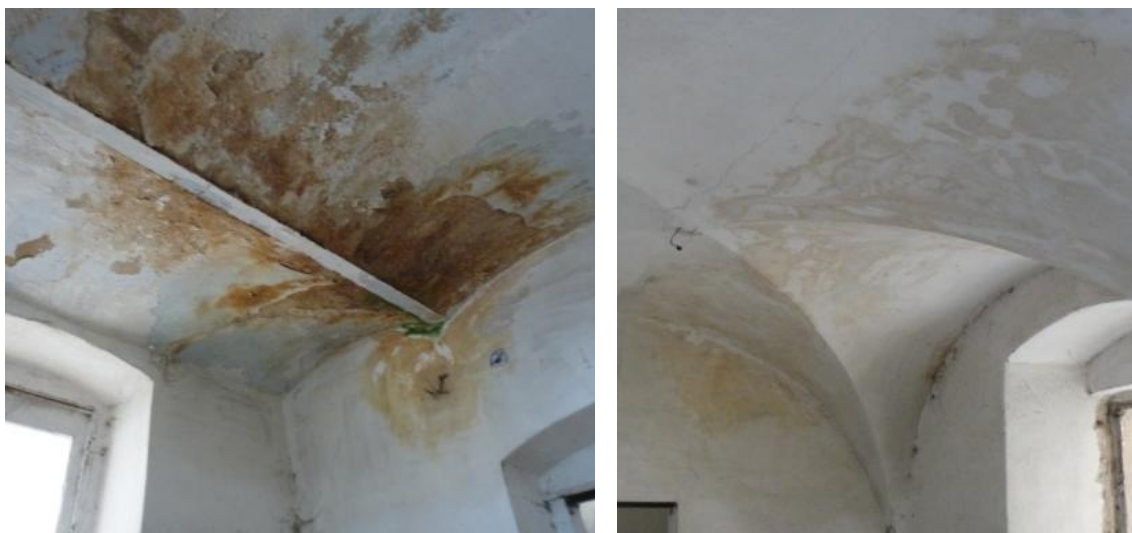
Aktuální stav kleneb je lokálně různorodý. Část, zejména na konci západního křídla objektu, tedy hlavně u kleneb valených, je poškozena dlouhodobým zatékáním vody do konstrukce z prostoru nad sebou. Tím dochází ke korozi ocelových profilů a zároveň k drolení podhledových vrstev od nepřetržité přítomnosti vlhkosti. Ta zároveň způsobuje žlutohnědé zbarvení povrchů a růst rostlinných mikroorganismů, pravděpodobně mechů, vzhledem k zelenému zbarvení. Navíc se zde tvoří trhliny, a to zejména na rozhraní suché a vlhké oblasti. Vlhkostně postižená oblast se postupně rozšiřuje i v souvislosti se stavem konstrukcí nad sebou. U zbytku kleneb dochází ke tvorbě trhlin, někde vlasových, pravděpodobně především povrchových, až po širší významnější, související i s dříve zmíněnými jevy pohybu konstrukce. Valené klenby nacházející se ve střední části objektu jsou porušeny jen minimálně a jejich stav je na první pohled v zásadě v pořádku.

Obrázek 32,33 – Stav některých kleneb v 1.NP západního křídla, 2018

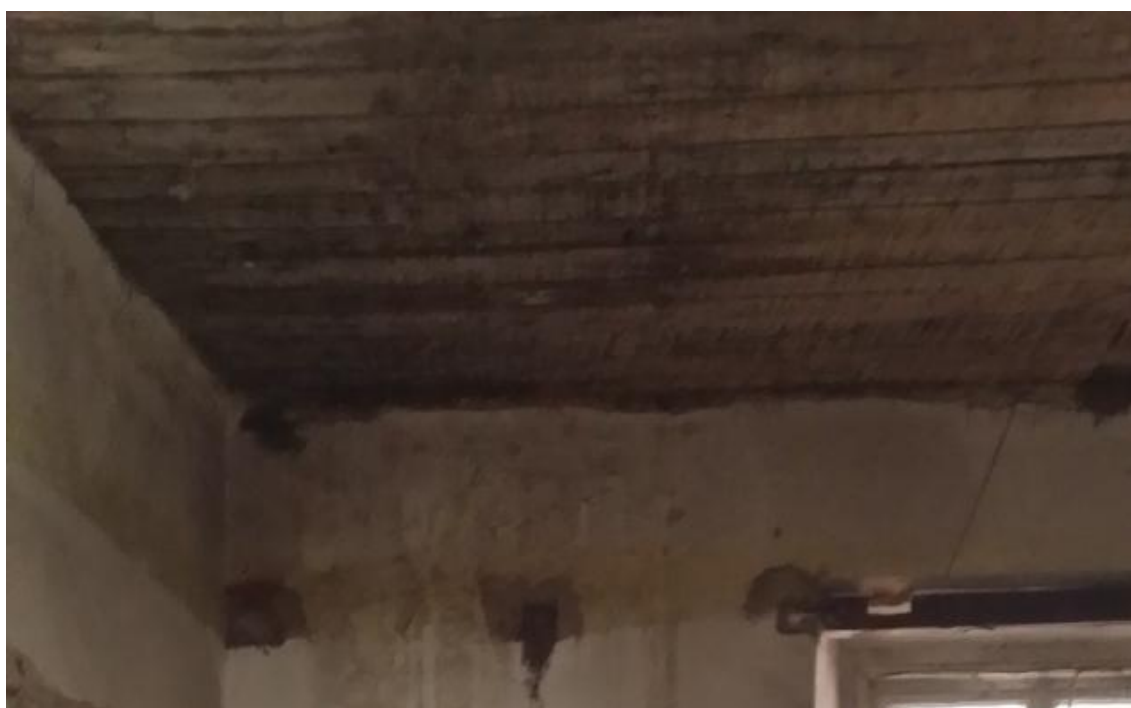
Stav stropní dřevěné konstrukce je poměrně různorodý, ale plně souvisí se stavem konstrukce střechy. Z toho vyplývá, že největším nepřítelem je zatékání a permanentní vlhkost v části stropu. Tato vlhkost, spolu s dalšími degradačními procesy zapříčinila lokální destrukce, zejména u podbití stropu a navazující omítky s následkem zřícení. Toto se událo zejména u styku stropu s obvodovou stěnou ve středové části objektu a částečně ve východním křídle. Na svislých konstrukcích je v souvislosti s tím patrné vtékání vody. Naopak v jedné místnosti východního křídla došlo k pádu celkové stropní rákosové omítky, ale bez viditelného poškození podbití. Pravděpodobně nastalo odtržení z důvodu rostoucí nesoudržnosti i vlhkosti na povrchu a po plném obvodovém propojení trhlin. Tento jev nejspíš hrozí i místnosti na úplném konci východní části, kde je patrná rostoucí tvorba trhlin po celém obvodu s rozšiřováním do prostoru ve stropní omítce. Navíc je zde patrný viditelný průhyb konstrukce, což může při pokračujícím pohybu proces urychlit.

Obrázek 34 – Stav podhledu s odtrženou rákosovou omítkou ve východním křídle 2.NP, 2018

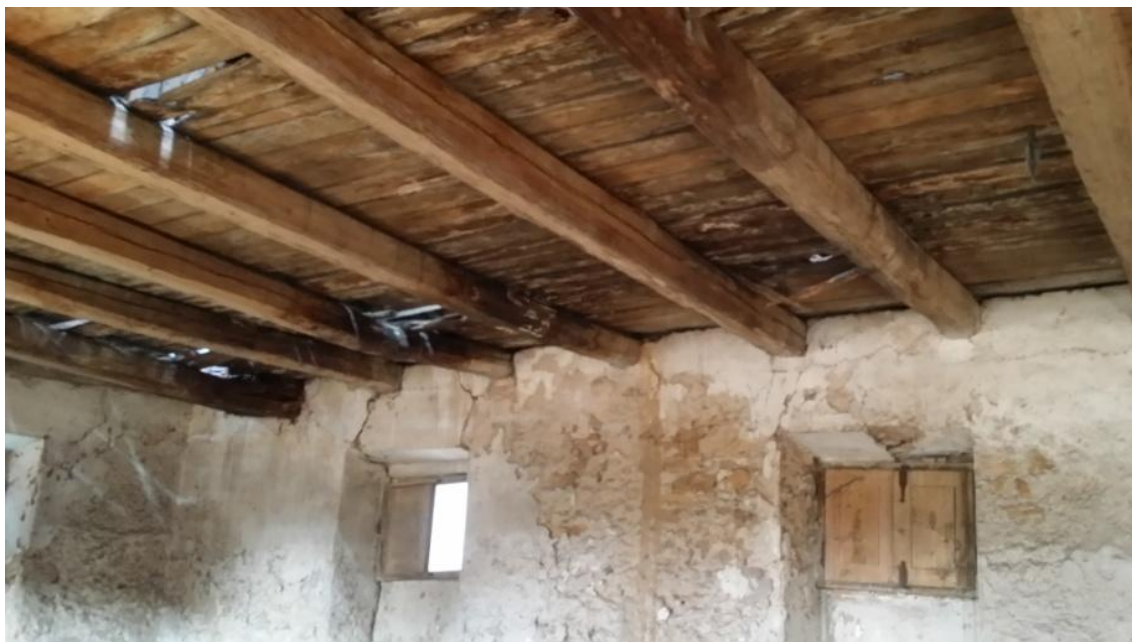
Kapitolou samou pro sebe je stav stropní konstrukce v západním křídle. Vzhledem k rozpětí, typu a stavu materiálu, zde i v těch nejzachovalejších částech dochází k rostoucímu průhybu konstrukce. V lokálním místě došlo v minulosti k laickému pokusu o podepření jednoduchou vzpěrou. Aktuálně větším problémem této partie stropu je stav rozsáhlých lokálních ploch, kam dlouhodobě zatéká dešťová voda z poškozené střechy. Kromě značného poškození až destrukci podlahy půdních prostor, došlo k významně statickému narušení stavu stropních nosníků díky hnilobným a degradačním procesům v konstrukci. Ty způsobují zejména mikroorganismy a značný růst dřevokazných hub, o nichž je více informací v příslušné stati analýzy této dokumentace. Situace vyústila až k postupným zlomům nosníků ve vláknech v blízkosti zhlaví a postupnému vytrhávání v uložení na svislou nosnou konstrukci na

severozápadním rohu budovy. To má za následek nové rozložení přenosu sil, kdy rostou vodorovné síly od opírání takového nosníku o obvodovou konstrukci při sunutí směrem dolů a zároveň zvýšení zatížení na okolní nosníky, kde některé se nacházejí v nadpražích okenních otvorů a patrné tvorby širokých kuželovitých trhlin z rohů otvorů k místu uložení nosníku. Toto vše vytváří potenciál akutního nebezpečí vytržení zhlaví a vzhledem ke stavu objektu i jeho nosných součástí, zřícení konstrukce minimálně v této části křídla, možná i rozsáhlejšího charakteru.

Obrázek 35 – Poškození stropu nad 2.NP v západním křídle, 2018

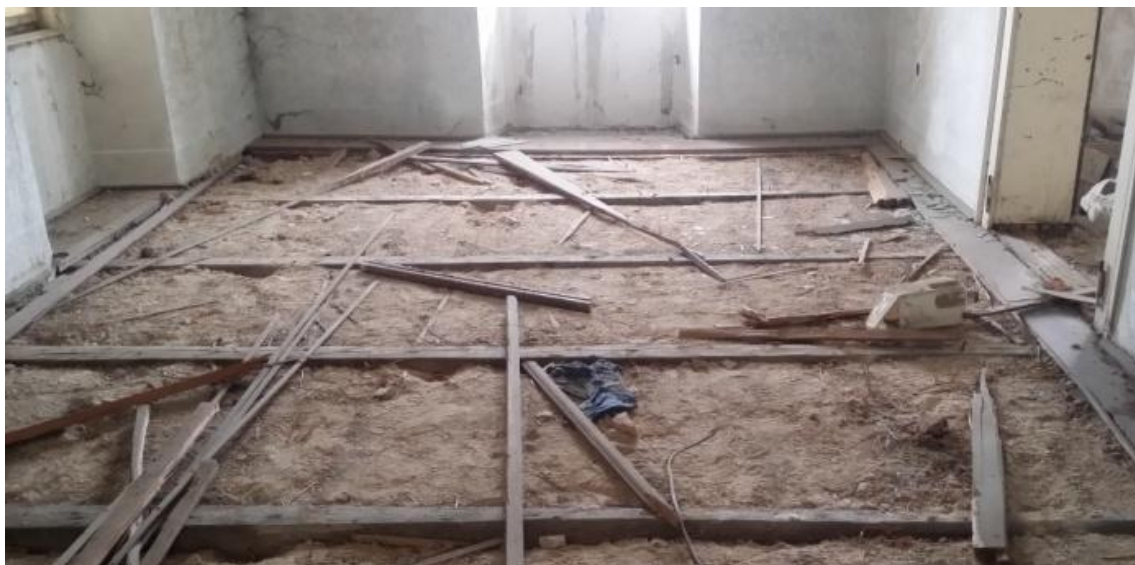
Aktuální stav dřevěných podlah je poměrně žalostný, způsobený zejména dvěma faktory. Původní pochozí vrstva prken byla s výjimkou jediné místnosti v 1.NP vytrhána a ukradena zloději, pravděpodobně na zátup. Dřevěné nosníky jsou ale v relativně uspokojivém stavu, alespoň vizuálně. Ve 2.NP u zmíněné oblasti poškozeného stropu zůstala lokální oblast s povrchovou vrstvou dřevěných prken, ty

Obrázek 37 – Pozůstatky po odcizení pochozích vrstev podlahy ve 2.NP vých. křídla, 2018

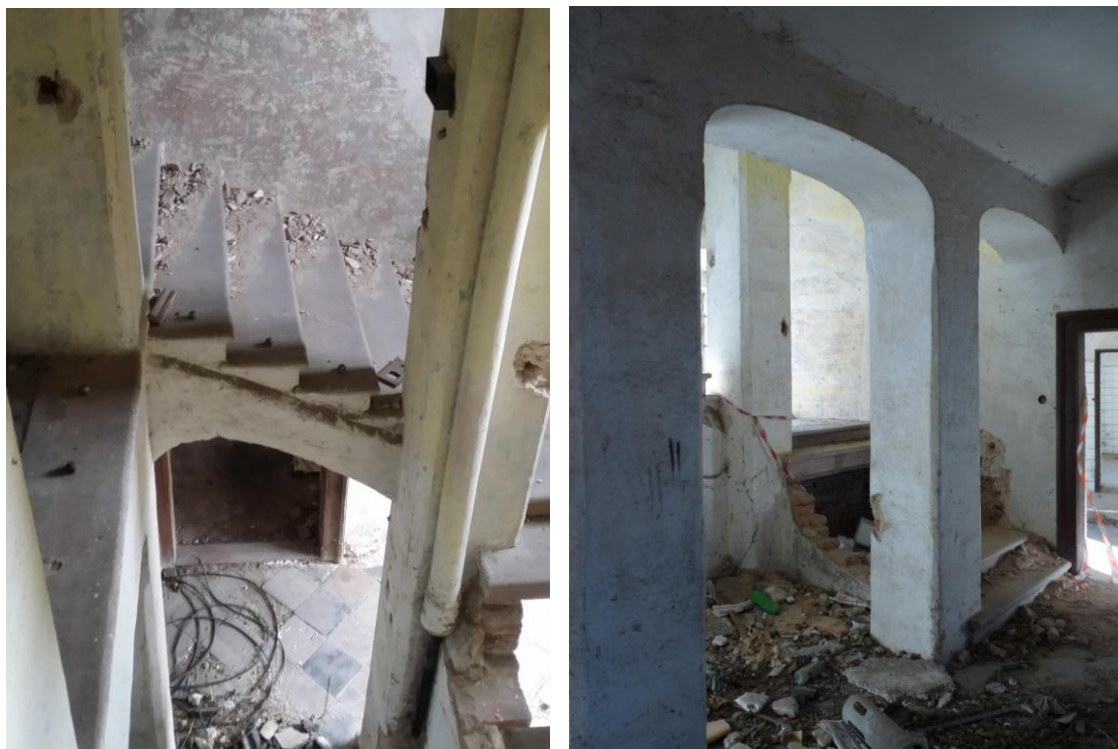
Aktuální stav hlavního schodiště je poznamenán především působením zlodějí, kteří odcizili část kamenných stupňů v prvním a druhém rameni i původní kovaná zábradlí, po kterých zůstaly jen viditelné patky. Nosné prvky schodiště viditelně netrpí závažnými statickými problémy, pouze s minimem jemných trhlin nebo vysekanými

drážkami souvisejícími se zmíněnými krádežemi. Nicméně stejně jako u vodorovných konstrukcí stropů zde dochází k odtrhávání rákosové omítky, která tvoří podhled dřevěného schodiště nacházejícího se nad tímto, vedoucí ke krovu. Jeho dřevěné prvky jsou také ještě v uspokojivém stavu z hlediska pevnosti a degradace vůči stáří a nulové údržbě, ale z hlediska užitného stavu je již nevyhovující. Stav schodiště do suterénu je také relativně v pořádku, pouze v tomto prostoru dochází k odlučování omítkových povrchů na obvodové straně z důvodu působení zemní vlhkosti na objekt.

Obrázek 40,41 – Pohledy na hlavní schodiště, 2018

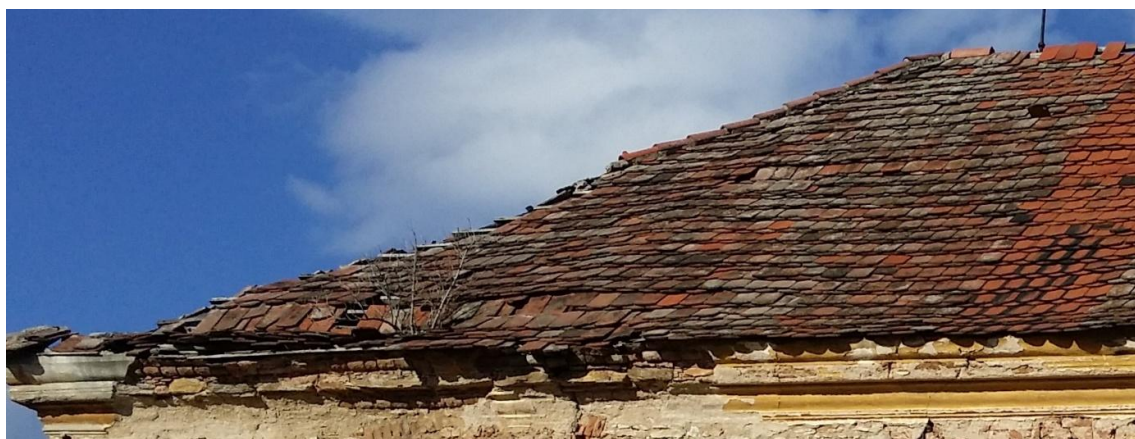
Současný stav krytiny je žalostný, vzhledem ke zcela nulové údržbě a zároveň příčinou značné části potíží objektu. Po téměř celé délce hřebenu v jedné až dvou vrstvách i v lokálních oblastech, zejména nad západním křídlem domu, a to ne zcela malých, došlo v minulosti k odstranění a pádu šablon krytiny, jež mělo za následek neomezené zatékání do objektu a jeho konstrukcí, čímž jednoznačně přispělo k jejich vážnému narušení degradačními procesy. Bohužel už nedošlo alespoň ke snaze o jakékoliv nouzové zakrytí, které by devastační procesy zpomalilo. Na samotném laťování je pak patrný průhyb od zatížení krytinou.

Obrázek 42 – Sřešní krytina nad západním křídlem objektu, 2018

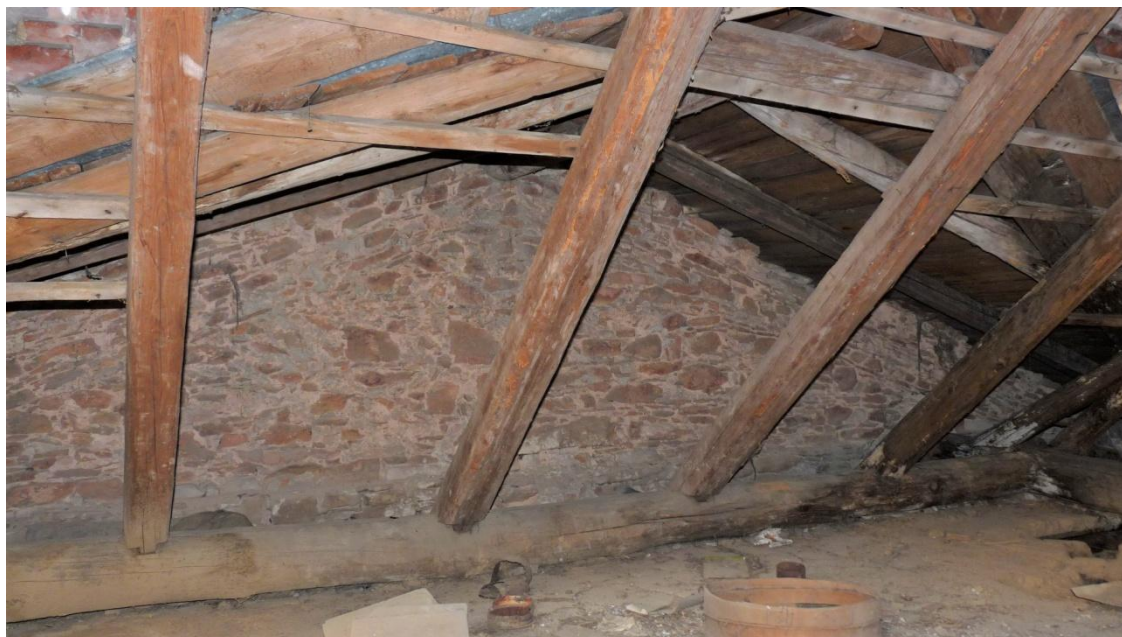
Obrázek 43 – Uzpůsobení krovu v oblasti sev. rizalitu vč. viditelného napadení houbou, 2018

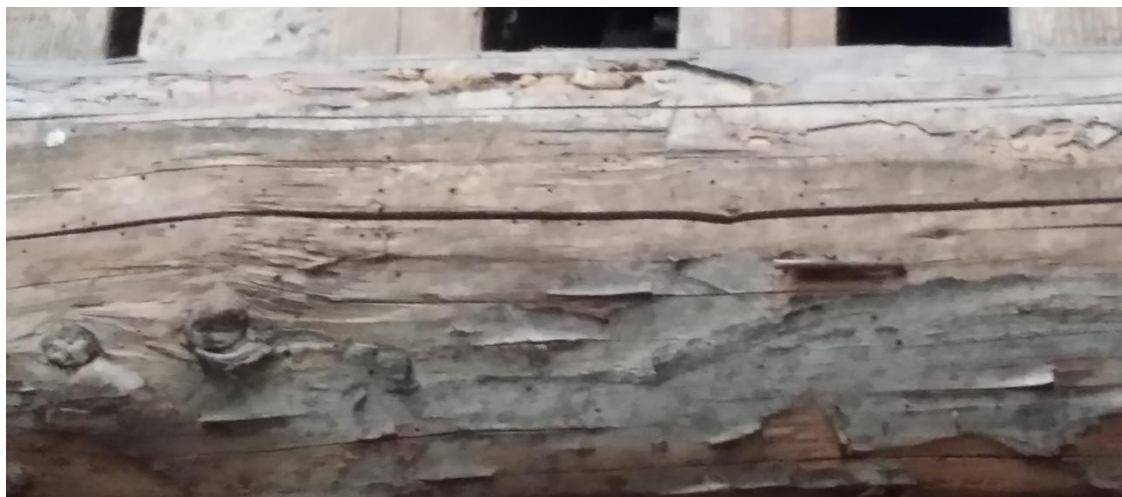
Stávající kondice krovu je velmi špatná. Prakticky všechny prvky krovu jsou napadeny biologickými škůdci, doložitelné enormním množstvím výletových otvorů v samotném dřevu (obr. 44). Část konstrukce je postižena hnilobou od zatékající vody. Na mnoha místech dochází k biologické degradaci dřeva pomocí mečů, plísní a především nákazy od dřevokazných hub, jež už některé oblasti zlikvidovaly doslova na hromádku pilin a směle se rozšiřují. Přesnější charakteristika těchto biodegradačních faktorů je uvedena v samostatné analýze dále. Při pokusu zachránit některé prvky by bylo nutné, a to bezprecedentně, analyticky prozkoumat všechny jednotlivé kusy a jejich stavy. Při obecném zkoumání lze ale neblaze konstatovat, že pravděpodobně bude nutná kompletní náhrada stávajícího krovu.

Obrázek 44 – Výletové otvory nejspíše červotoče nacházející se v celé konstrukci krovu, 2018

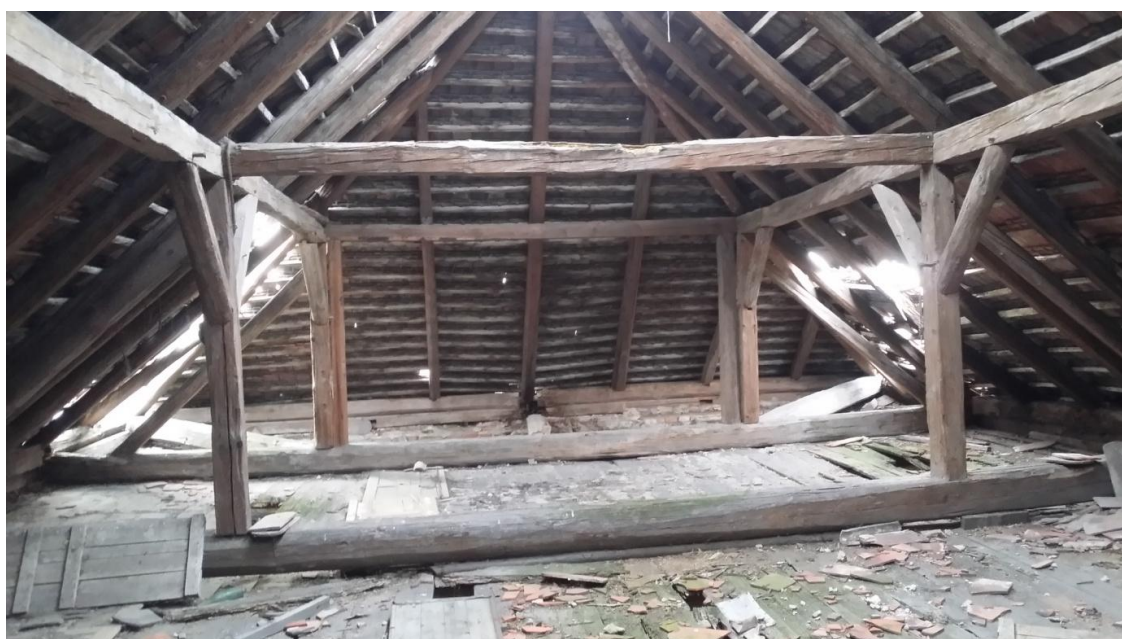
V oblasti západního křídla, které trpí nejvíce, navíc došlo k takové degradaci zhlaví vazného trámu plně vazby, že se celá sesula a opřela o inkriminovaný trámový strop v místě jeho největšího poškození, což umocňuje důsledky jeho stavu a případných rizik pro celkovou destrukci v této části domu (obr. 45).

Obrázek 45 – Soustava krovu v ohrožené záp. části se sesunutou poslední plnou vazbou, 2018

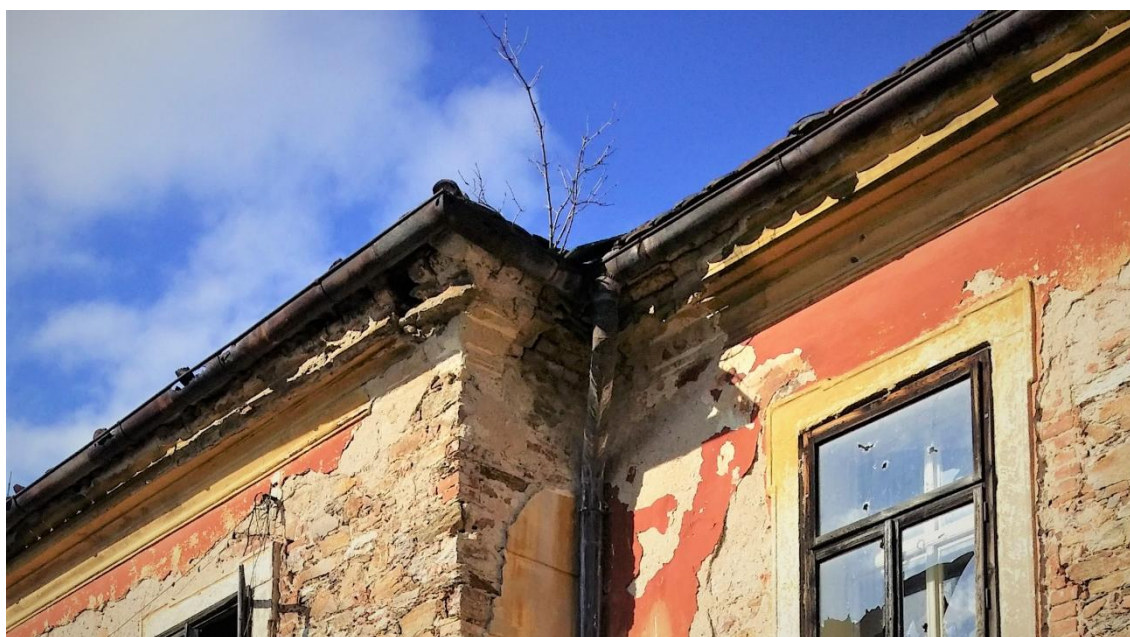
V současnosti již tyto prvky prakticky neexistují. Z většiny došlo ke kompletnímu zreznutí plechů a jejich postupnému odpadnutí. Zůstal pouze několikametrový úsek na jihovýchodní části a po obvodu se vinoucí úchytyvé příponky, které jsou již také značně prorezlé.

Obrázek 46 – Poslední ucelené pozůstatky po okapních žlabech a svodném potrubí, 2018

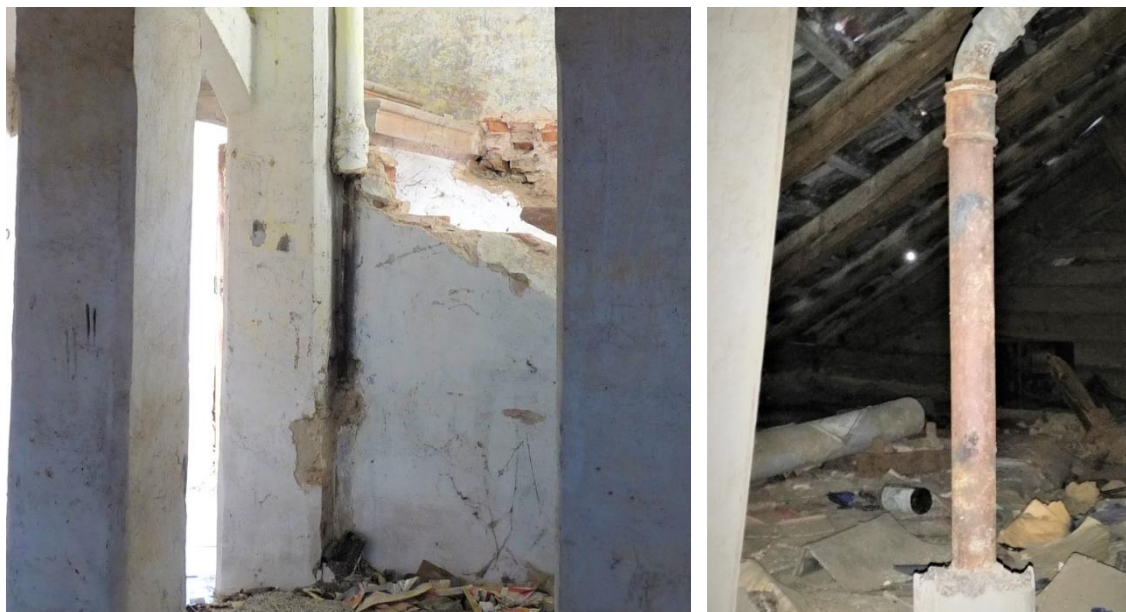
Zdrojem pitné vody byl po celou dobu užívání budovy studniční vrt na jejím pozemku. U jedné z posledních přestaveb došlo k vybudování rozvodů vnitřního vodovodu do objektu. Voda byla přivedena zejména do hospodářského křídla, tj. západního, v 1.NP a skrze schodišťový prostor a krov do 2.NP, zejména k novodobým hygienickým zařízením. Jedná se o kovové potrubí, možná olověné, uložené do ochranného pouzdra. Jeho část je dnes již přerušena, nicméně stejně je celkově nevyhovující dnešním požadavkům.

Obrázek 47, 48 – Rozvod vnitřního vodovodu v oblasti schodiště a krovu, 2018
