Magisterská práce

Průzkum a návrh rekonstrukce budovy
zámečku ve Stránce u Mšena

Structural analysis and reconstruction proposal
of chateau in Stránka by Mšeno

Předmětem práce je zjednodušený stavebně technický průzkum památkově chráněné budovy zámku v obci Stránka u Mšena, identifikace a klasifikace zastižených poruch, stanovení jejich příčin a návrh jejich možné sanace. Charakter těchto porušení je dokladován v příložené výkresové a fotografické dokumentaci. Přílohou je rovněž pasport stavby. Zastižená porušení povětšinou vyplývají z dotace zemní a srážkové vlhkosti (degradace, salinita, plísně, statika – podmáčení základové spáry). Pro snížení vlivu těchto činitelů je navržena nuceně provětrávaná vzduchová dutina vedená v zemi podél obvodu stavby a místností interiéru a odvod srážkové vody dešťovou kanalizací. U znehodnocených dřevěných prvků je navržena protéza s plátovým šikmým spojem s podkosenými čely. Statické poruchy je doporučeno dlouhodobě sledovat a po prokázání jejich povahy (aktivní / pasivní) přistoupit k dalším sanačním opatřením (sepnutí objektu, stehování).

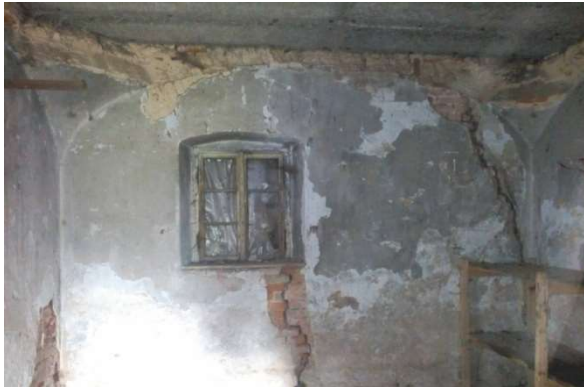
fotografické dokumentace P3). V případě západního "přístavku" je situace jiná, neboť nad místnostmi (vyjma místnosti 1.02, kde došlo ke zborcení klenuté stropní konstrukce, viz Obr. 22) se nacházejí klenby.

Obr. 22 - Propadlá klenba nad místností 1.02

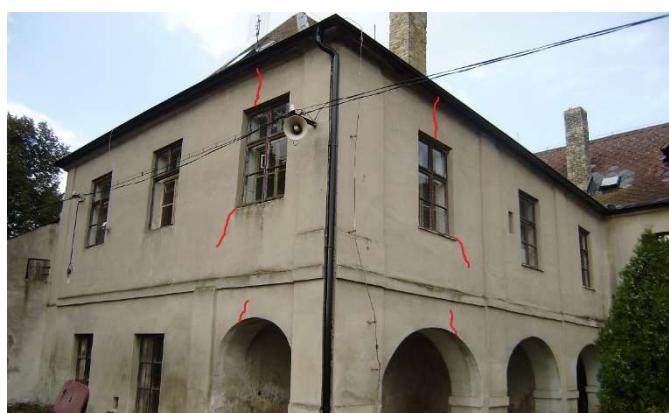
Na fasádě objektu jsou na mnoha místech zřetelné trhliny, které poukazují na pokles určité části základových konstrukcí. Například v případě jižního rohu objektu je pravděpodobné, že základová patka pilíře arkád dosedla více než základové pasy pod přilehlými stěnami. Na tyto problémy poukazují trhliny na Obr. 33 (ve výkresové dokumentaci s označením 8, 72, 73 a 74).

Obr. 33 – Jižní roh severozápadního křídla s vyznačením trhlin

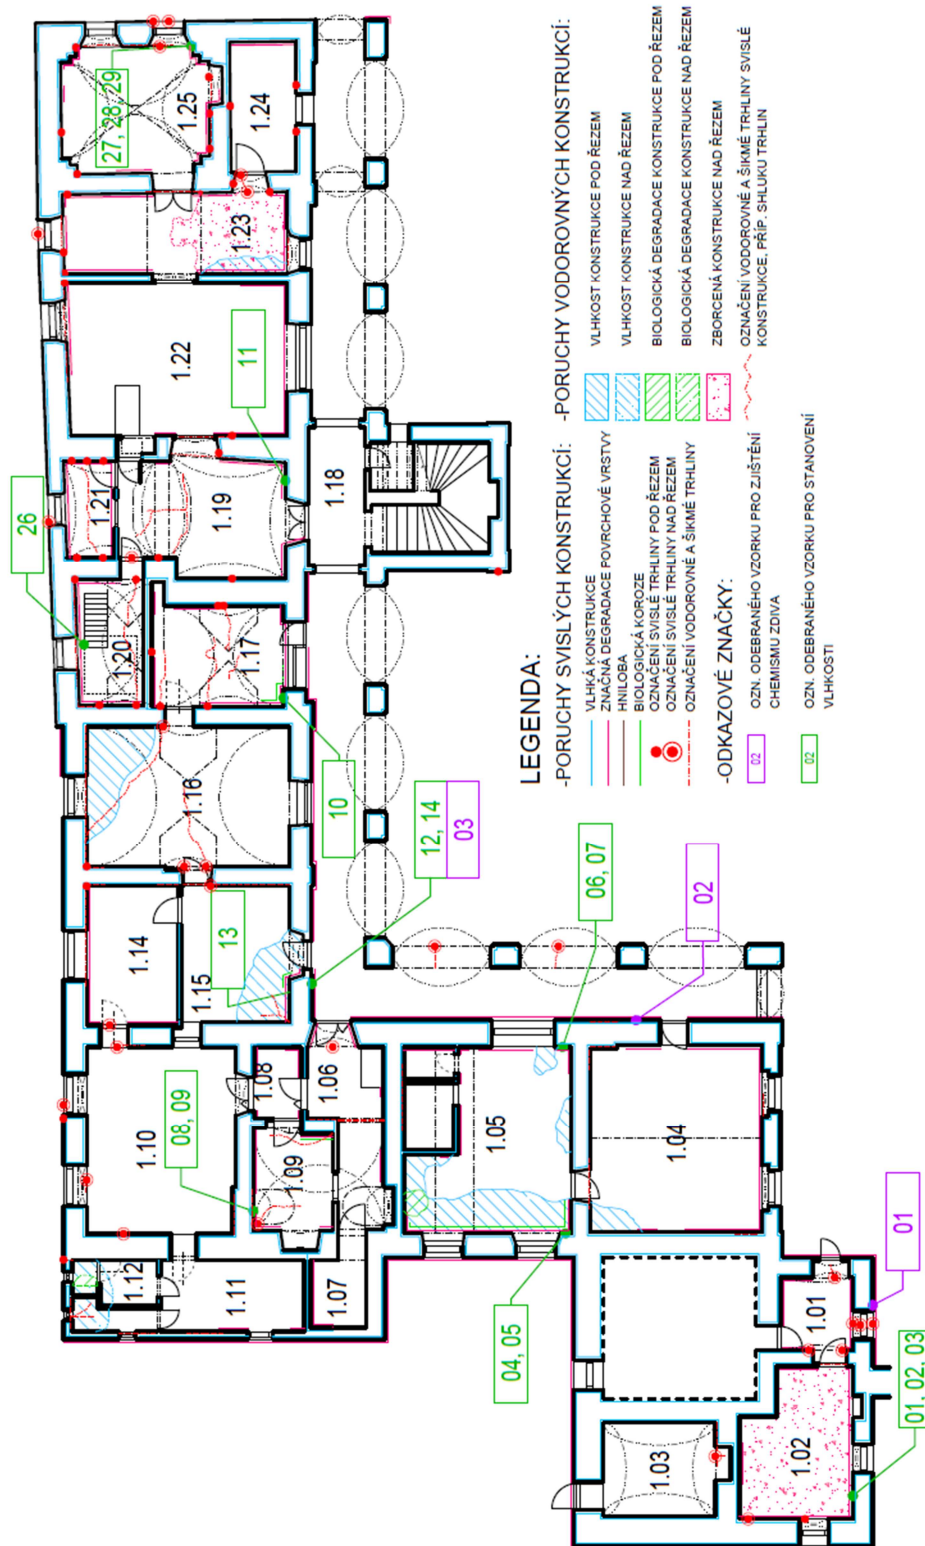
Obr. 36 – Schematické znázornění zastižených poruch v rámci 1. NP (viz též příloha P2.01)

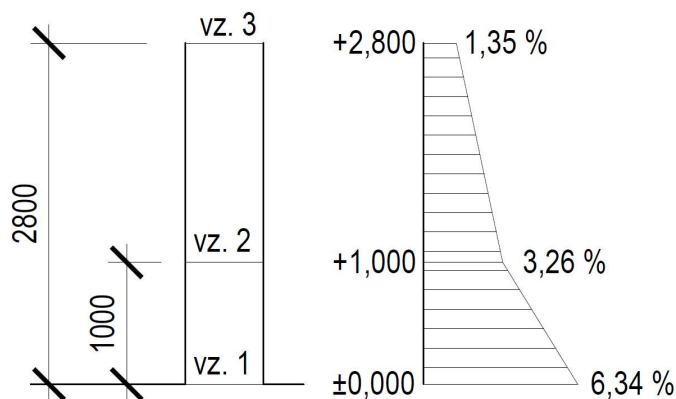
přibližně stejná a nebude tedy neobjektivní stanovit vlhkostní profil, tedy přibližné rozložení vlhkosti po výšce stěny (viz Obr. 38).

Obr. 38 – Průběh vlhkosti po výšce konstrukce – jihozápadní obvodová stěna místnosti m. 1.01

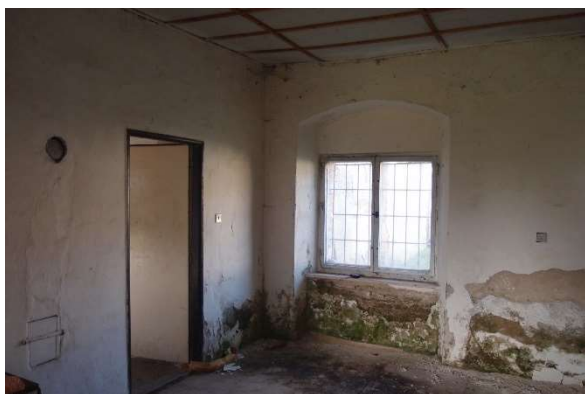
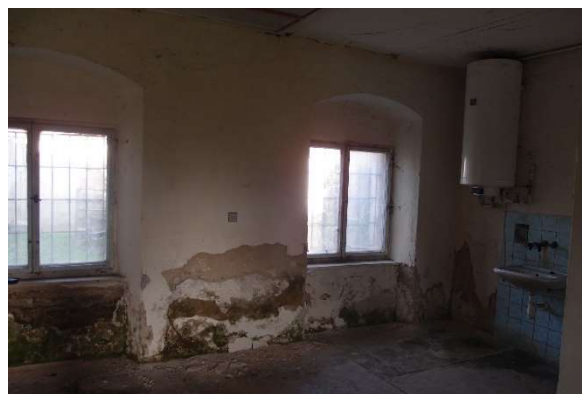
Přítomnost mikroorganismů ve zdivu byla zastižena v především v místnosti 1.05 (viz Obr. 43 a Obr. 44). Vliv biologických činitelů je zde patrný na povrchu svislé obvodové konstrukci, nejvíce v oblasti parapetu oken.

Obr. 43 – Pohled na západní roh místnosti 1.05

Obr. 44 – Pohled k severnímu rohu místnosti 1.05

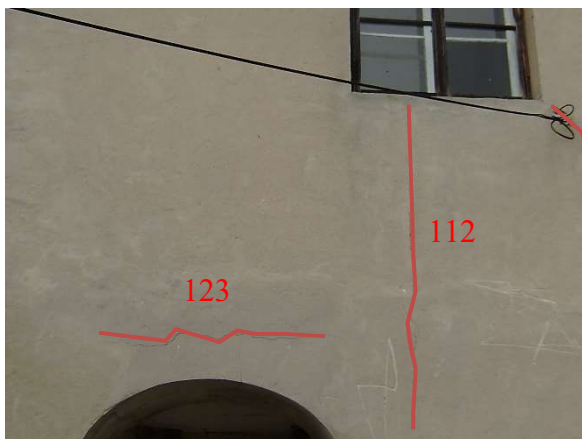
Obr. 45 – Trhлина 112 (ztužení) a 123 (dotvarování klenby)

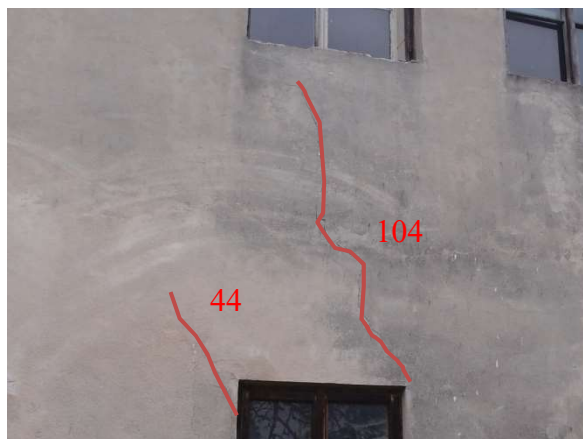
Obr. 46 – Smyková trhлина 104 a 44

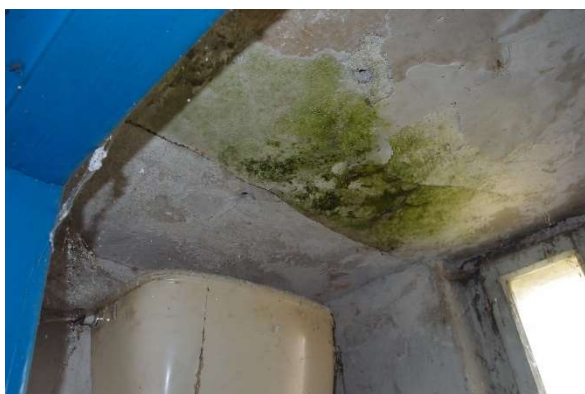
Vliv vlhkosti se podepsal i v rámci podlah v 1. NP, například v místnosti 1.05, 1.15 nebo 1.23. Zavlhčené oblasti v těchto místech vznikly dlouhodobým vnikáním vody z podloží, tedy vzlínáním. V některých místech řečené vedlo k následnému výskytu a rozvoji mikromycet (především místnost 1.25). Plísně byly dále zastiženy v rámci severního přístavku nad místnostmi 1.12 a 1.13 na konstrukci podhledu. Příčinou bylo dlouhodobé zatékání ze střechy do podhledu stropu, o čemž svědčí i zavlhčená oblast velmi dobře identifikovatelná na povrchu podhledu.

Obr. 47 – Plíseň na podhledu nad místností 1.12

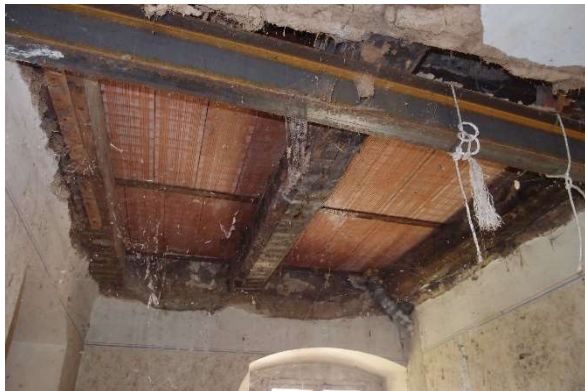
Hlavní nosné prvky původního stropu (trámy) vykazaly, po odebrání vzorků z jejich zhlaví a jejich průzkumu v laboratořích katedry 124 na fakultě stavební, napadení biologickými činiteli. Konkrétně se jednalo o dřevokazný hmyz (pravděpodobně tesařík krovový) a dřevokaznou houbu (dle kostičkovitého rozpadu dřeva – přesný typ houby se nepodařilo identifikovat). Vzorky byly odebrány rukou bez použití větší síly, což naznačuje, že prvky jsou při zhlaví (cca do 1 metru od uložení – dále se nepodařilo dosáhnout) značně degradované. Na základě průzkumu vlhkosti dřeva pak vyplynulo, že prvky jsou vysušené a zdroj vlhkosti byl tedy v tomto případě odstraněn.

Obr. 49 – Strop nad místností 1.23
