PRŮZKUM A NÁVRH SANACE VILY V HRADCI KRÁLOVÉ

**TECHNICAL SURVEY AND REHABILITATION DESIGN OF VILLA
IN HRADEC KRÁLOVÉ**

DIPLOMOVÁ PRÁCE

2018

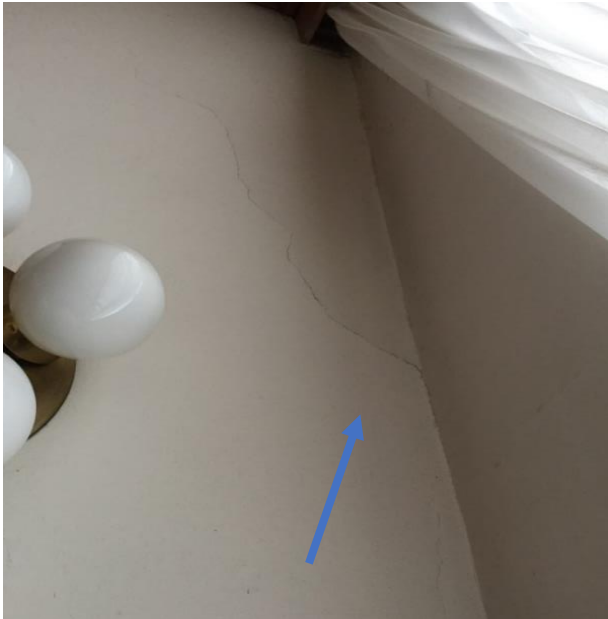
V objektu se na svislých konstrukcích nevyskytují výraznější trhliny. V severní části byla objevena trhlina v interiéru na schodišťovém prostoru druhého nadzemního podlaží na styku obvodové stěny a stěny s copility. Skoro u stropu se větví na pokračující svislou a šikmou trhlinu. Domnívám se, že nejde o statickou závadu, která by procházela celou hloubkou konstrukce, ale projevuje se jen rozpukanou omítkou na rozhraní dvou konstrukcí.

Obr. 14 Větvená trhlina mezi stykem dvou konstrukcí

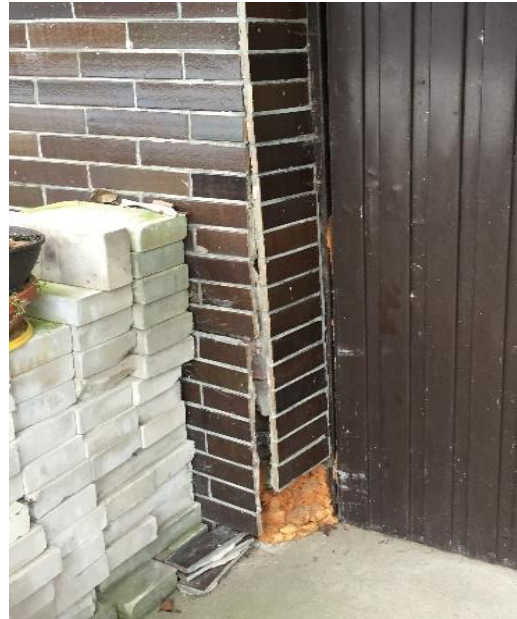
Dalšími staticky nevýznamnými trhlinami, jsou trhliny, které prochází kabřincovým obkladem soklu. Dle mé úvahy nejsou tyto trhliny taktéž staticky závadné. Jedná se o část konstrukce, která je výrazně namáhána venkovním prostředím. Změny teploty a vlhkosti vedly k porušení cementové malty, kterou byly obkladačky lepeny a ty následně opadávají. Podobné

trhliny můžeme vidět u venkovní terasy, vjezdu do garáže a u obložení pažících stěn ohraničující vjezd do garáže.

Obr. 15 Poškozené zdivo s obkladem u vjezdu do garáže a jeho dočasná oprava PUR pěnou

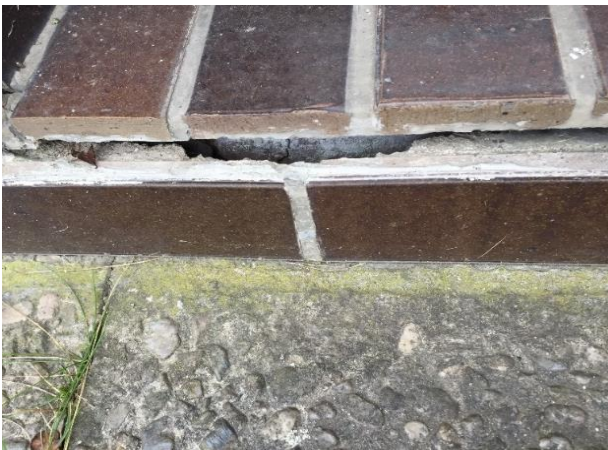
Obr. 16 Detail trhliny v kabřincovém obkladu v místě styku parapetu suterénního okna a okapového chodníku

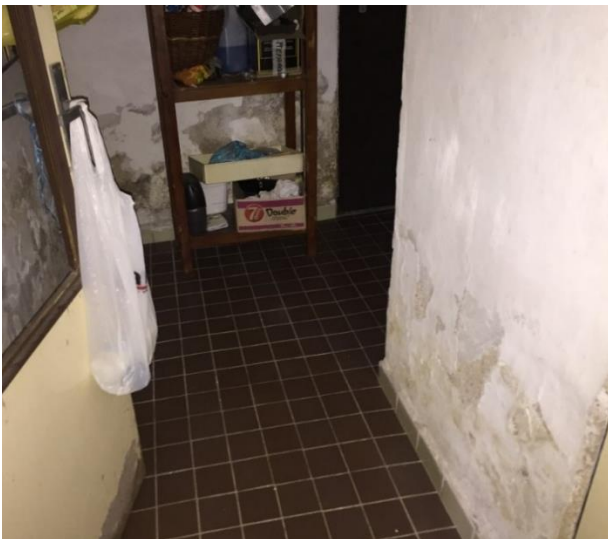
Obr. 17 Stav degradovaných omítek v chodbě 1. PP

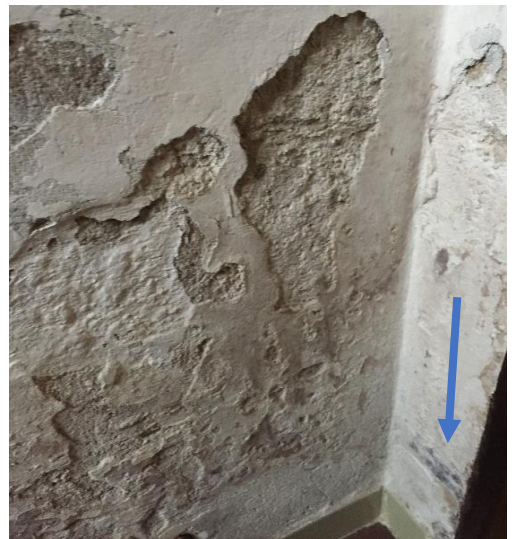
Obr. 18 Detail opadané vrchní části omítky a počínající plísně

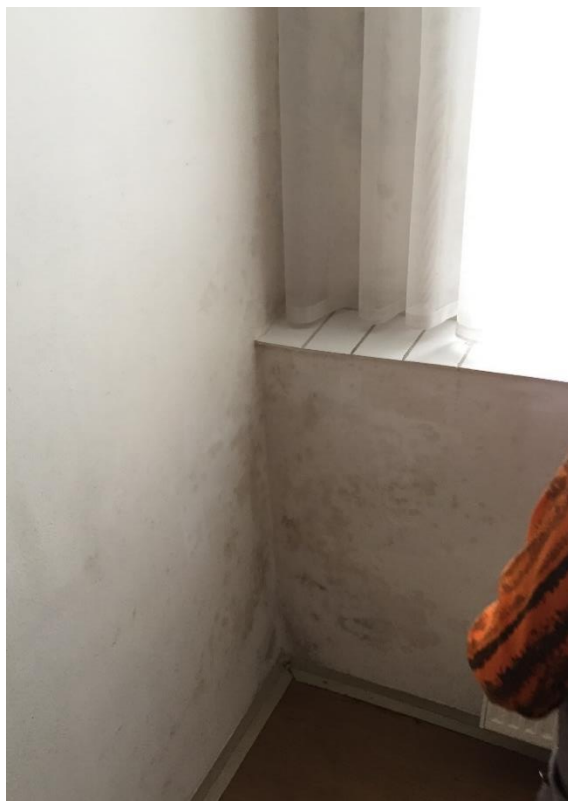
Plísně se objevují i ve vytápěné části domu, a to zejména u schodišťové haly na stěně s copility, kde je výskyt nejmasivnější. Dále menší kolonie byly objeveny v ložnicích v druhém nadzemním podlaží. Většinou na styku dvou konstrukcí – stěna-stěna, stěna-střecha. Plísně byly, z důvodu zhodnocení kvality vnitřního prostředí a vlivu na zdraví uživatele, ze schodiště odebrány a kultivovány v laboratorních podmínkách. Poté budou navržena řádná nápravná opatření k jejich zneškodnění a zabránění dalšímu výskytu.

Obr. 19 Plesnivějící stěna na mezipodestě suterénního schodiště

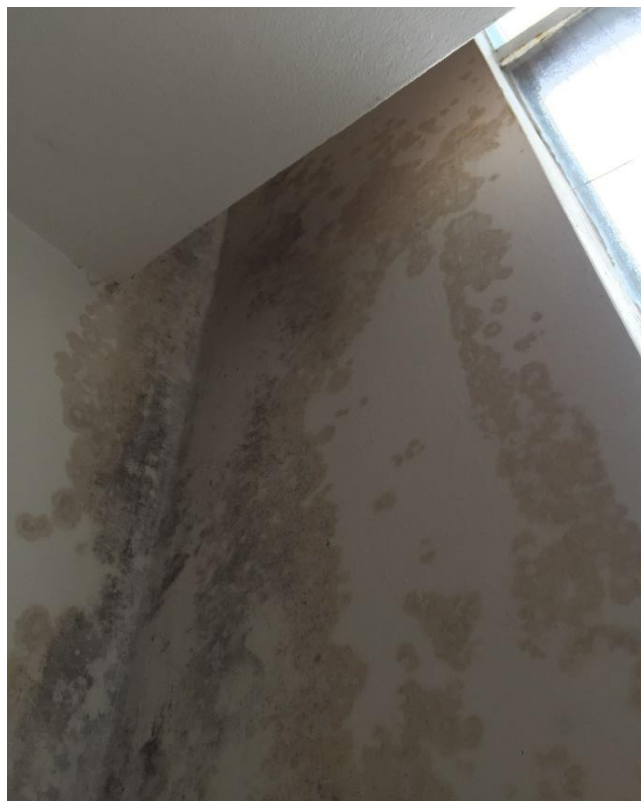
Obr. 20 Detail masivního výskytu plísní rozlézající se až k podestě 1. NP

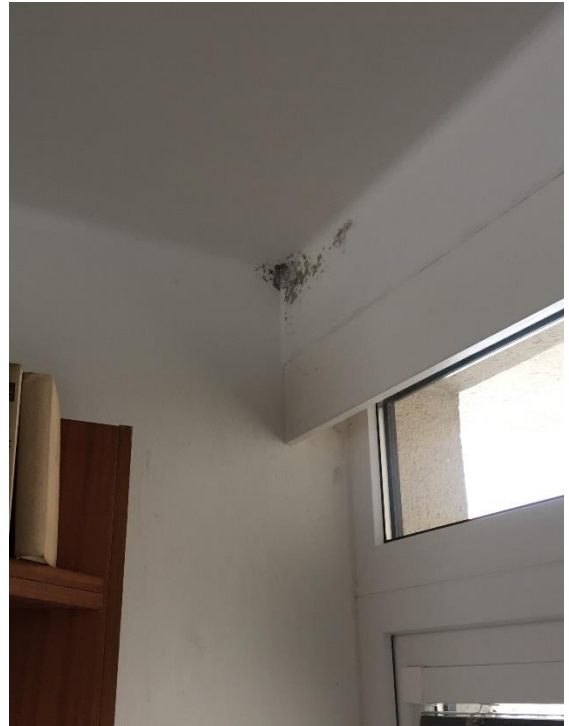
Na stropních konstrukcích jsem nezaznamenala žádné trhliny či větší poškození. V rozích, na styku více konstrukcí, jsou výskyty plísní. Zejména je tento jev viděn u obvodových konstrukcí.

Obr. 22 Výskyt plísně na styku stropní konstrukce a obvodové stěny

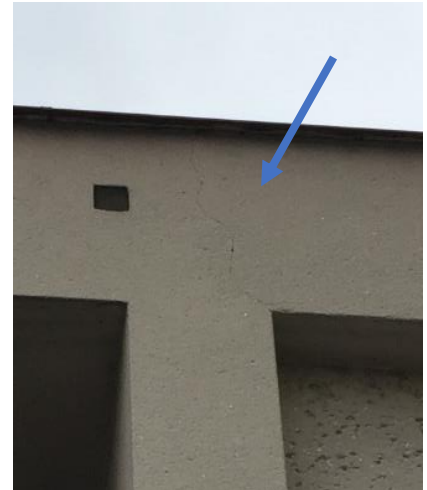
Obr. 25 Detail šikmé trhliny na atice

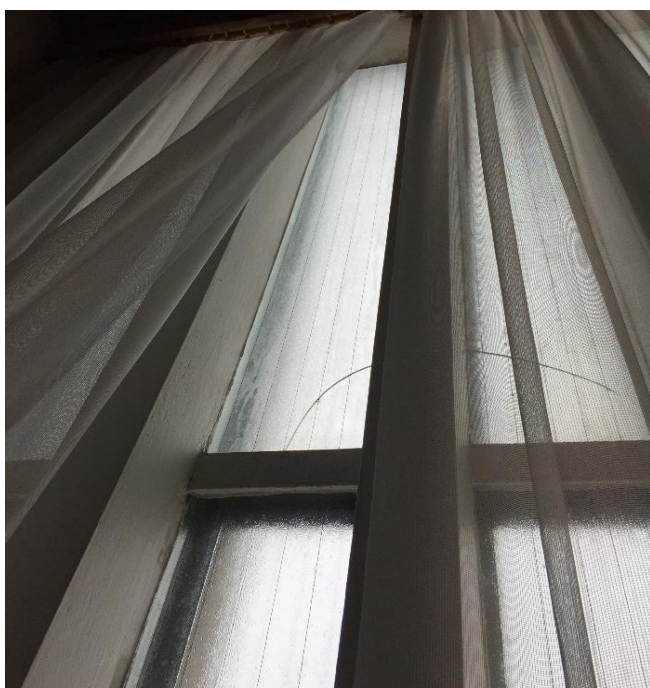
Obr. 26 Prasklé tabulky profilového skla na schodišti

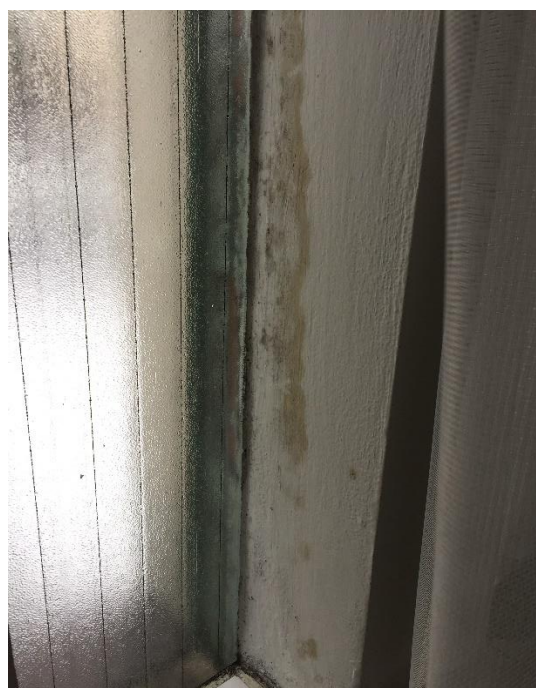
Obr. 27 Detail plísně tvořící se na ostění

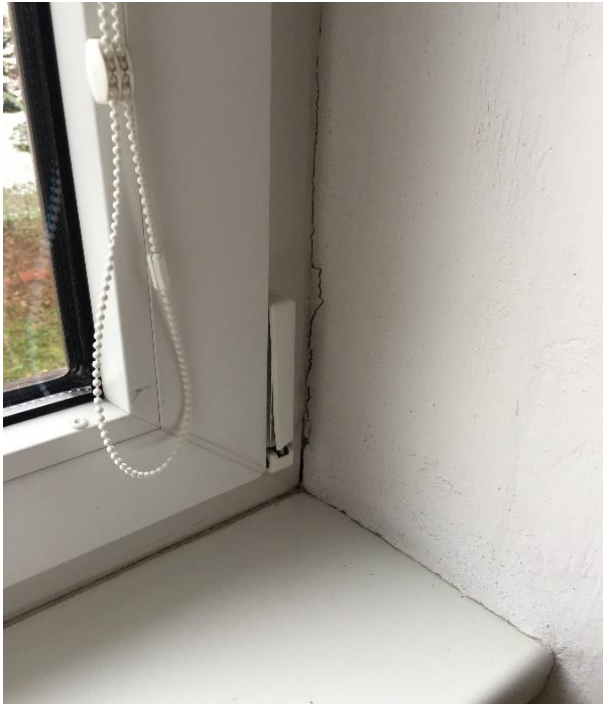
U většiny plastových oken se vyskytují praskliny po celém obvodu okna v místě připojovací spáry. Jedná se spíše o estetické problémy či méně závažné závady, které ovlivňují funkci výplně. Největší praskliny pak vznikají u styku parapetu okna a ostění, kde pak dochází k výraznému proudění vzduchu. Při realizaci oken nebylo zajisté použito těsnících okenních pásků. Jejich hlavní funkcí je zabránit průniku vzdušné vlhkosti z interiéru do funkční spáry. Dlouhodobé působení vlhkosti totiž působí destruktivně na tepelně izolační výplň připojovací spáry. Může dojít ke ztrátě funkčnosti tepelného izolantu, a tím vzniku tepelného mostu s projevy plísně v místnosti.

Obr. 28 Praskliny u parapetu plastového okna v ložnici v 1. NP

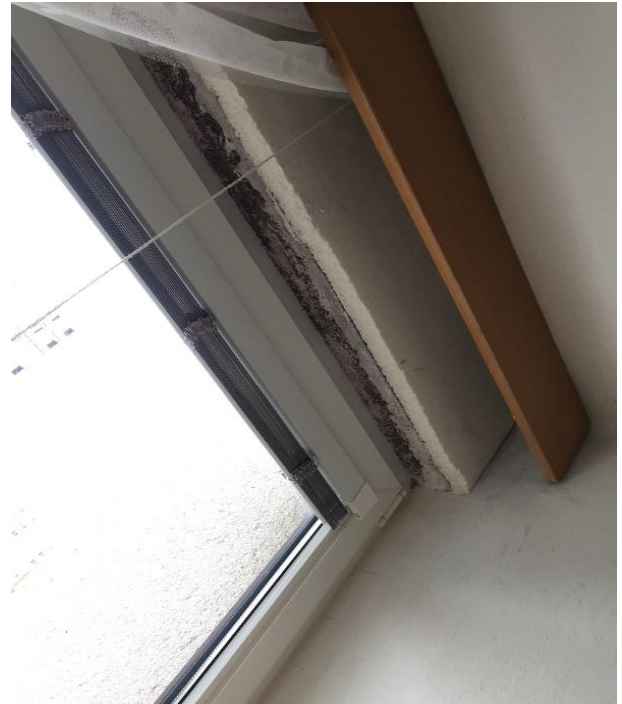
Obr. 29 Zplesnivělé nadpraží plastového okna a vnitřní zateplení v zimní zahradě

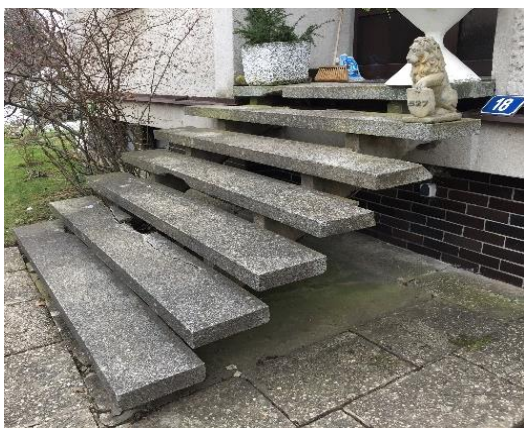
Exteriérová schodiště jsou díky neustálému vystavování vnějším vlivům prostředí a okolní teplotě v dezolátním stavu. Schodnice mají odhalenou nosnou ocelovou výztuž. Stejně tak

i schodišťové stupně, které se drolí a praskají. Schodiště na terasu se rozpadá. Stupně jsou na schodnici uloženy volně. Betonové terénní schodiště se vlivem vlhkosti odroluje. Ocelové schodnicové schodiště v interiéru je velmi zchovalé. Nicméně schodiště do suterénu je napadeno plísní na podstupnici a první tři stupně nástupního ramene nemají svou původní nášlapnou vrstvu z dubového dřeva. Ta byla zřejmě poškozena záplavami v minulosti.

Obr. 30 Schodiště k hlavnímu vstupu

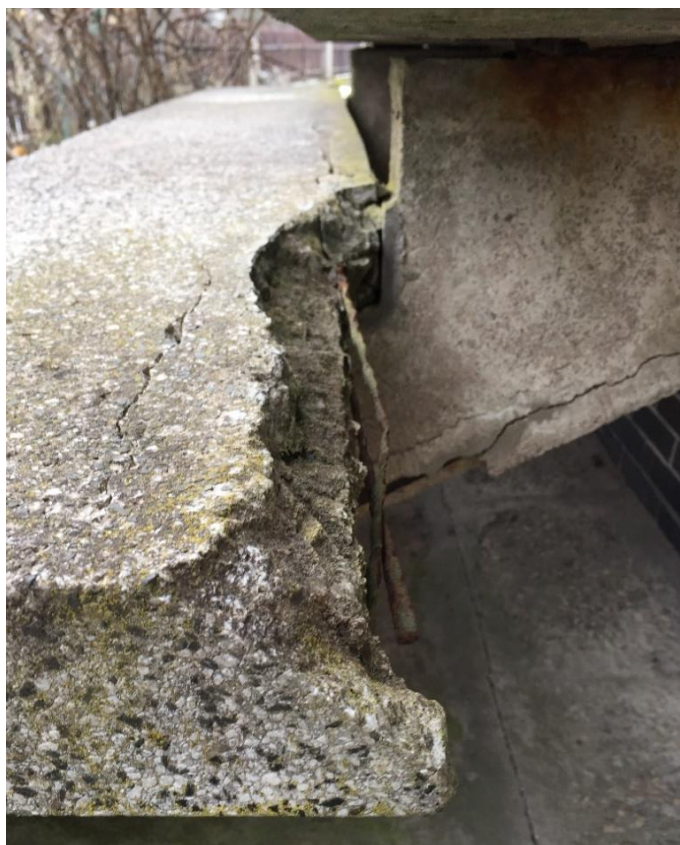
Obr. 31 Detail odroleného schodišťového stupně a schodnice s odhalenou ocelovou výztuží

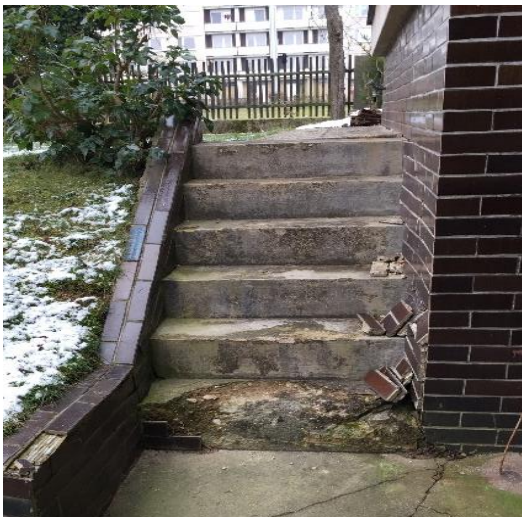
Obr. 33 Rozpadající se stupně terénního schodiště

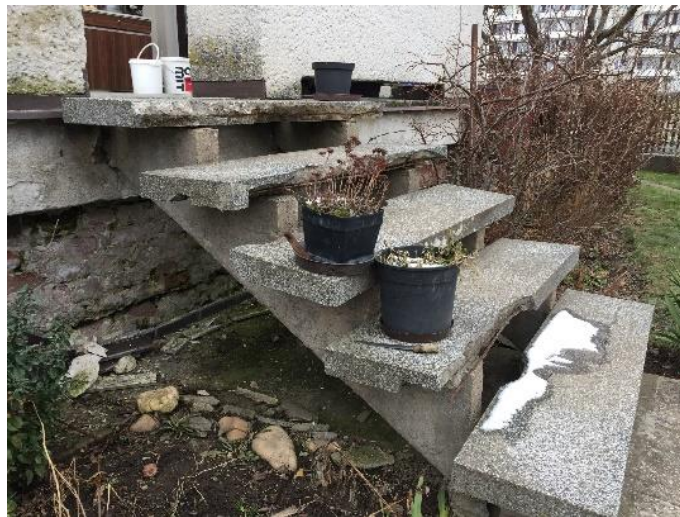
Obr. 34 Zdevastované schodiště na venkovní terasu

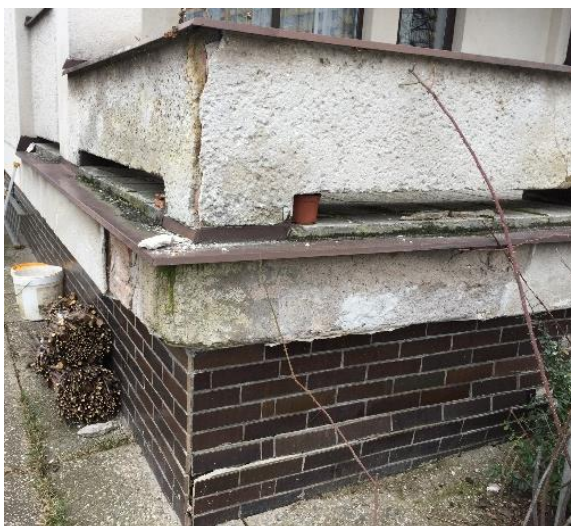
Zábradlí a květináč na terase jsou v neudržovaném stavu. Opadáním březolitu se odhalují cihly, které nasávají vzdušnou vlhkost a vlhkost z odstříkující vody. Na zbylých omítkách jsou zřetelné mapy po vodě.

Obr. 35 Jihozápadní část terasy se zděným zábradlím s funkcí květináče

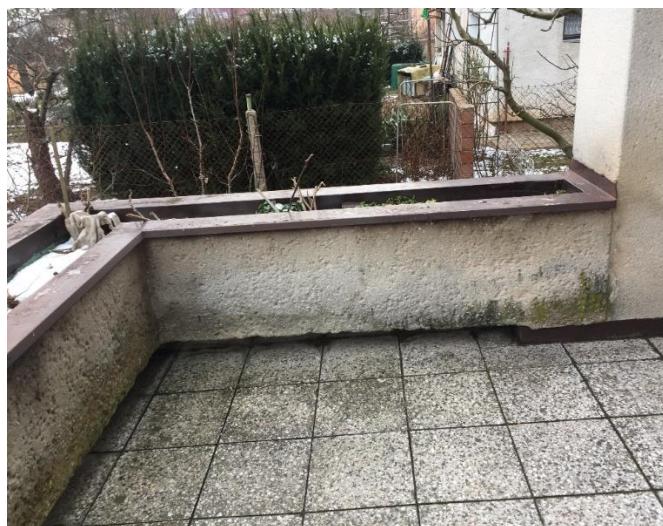
Obr. 36 Květináč s viditelnou mapou vztlínající vlhkosti

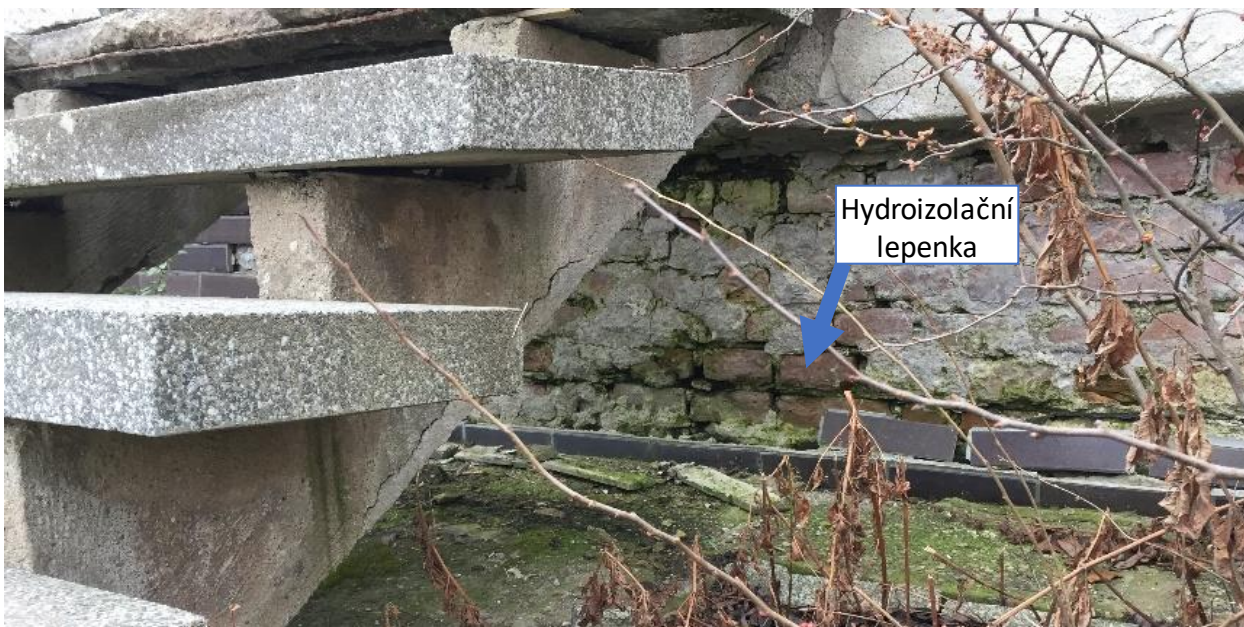
Konstrukce terasy je nejvíce exponovanou částí stavby. Je vystavena vlivům počasí a kolísáním teplot. To zapříčiňuje odpadávání kabřincových obkladaček ze zdí základu a odhalení cihelného zdiva. Odpadáním kabřince ve spodní části základu můžeme dokonce identifikovat vloženou asfaltovou lepenku mezi vrstvami zdiva. Lepenka už zřejmě neplní svou funkci ochrany stavební konstrukce před vzlínající vodou. Na místě pod schody, kde zřejmě navíc odstříkuje i dešťová voda, je zdivo porostlé zelenou řasou. To je známka vysoké zadržené vlhkosti, kterou řasy potřebují ke svému životu, stejně jako dostatek světla a minerálních látek. Z železobetonové

Obr. 37 Opadané kabřincové obkladačky a odhalené zdivo pod schody na terasu a viditelná linka hydroizolačního pásu

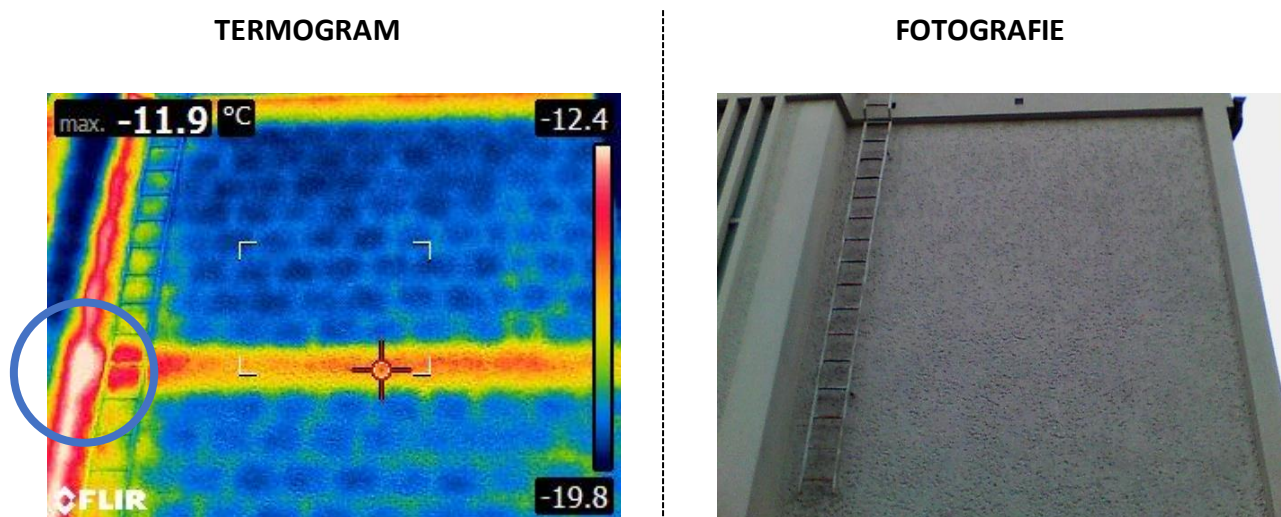
Obr. 52 Zachycení konstrukcí severní fasády objektu nad vjezdem do garáže;

Tepelný most v podobě okenního překladu a navazujícího stropního věnce. Nižší podlaží je prohřátější patrně z důvodu jiného stavebního materiálu. Teplejší zdivo pod oknem ve 2. NP reflektuje polohu otopného tělesa.

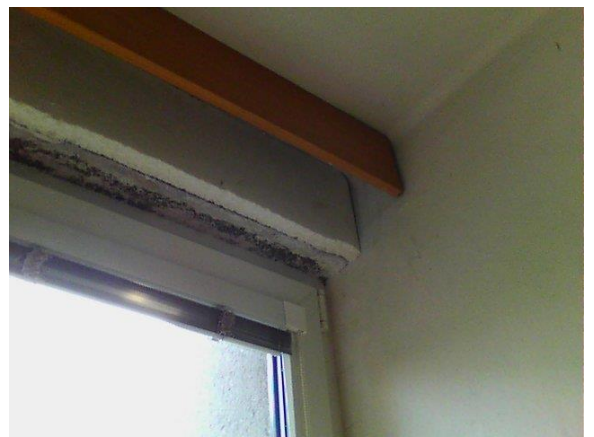
Obr. 57 Amatérské vnitřní zateplení nadpraží v zimní zahradě;

Nehledě na to, že je zateplení zhotovené velice nekvalitně, je zde ukázkový příklad nevhodného použití vnitřního zateplení bez použití parozábrany. Ke kondenzaci vodní páry dochází na rozhraní tepelné izolace a okenního překladu. Vytvořila se tak živná půda pro kolonie plísní a bakterií, což je vidět na nezatepleném nadpraží okna.

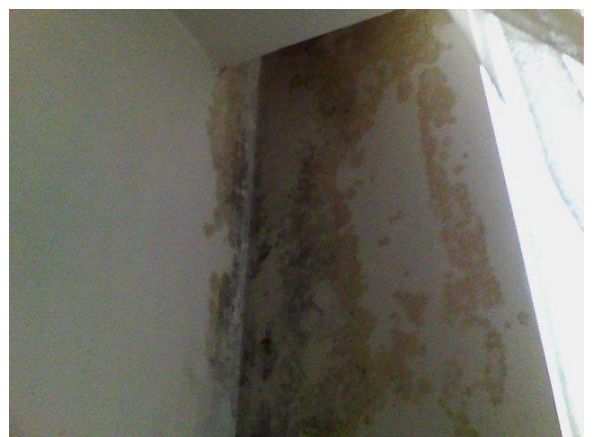
Obr. 58 Vyšetření nálezu plísní na schodišťové stěně s copility;

vidět již vzniklé rozsáhlé kolonie. Zlepšení této situace závisí na tepelně izolačních vlastnostech konstrukce.

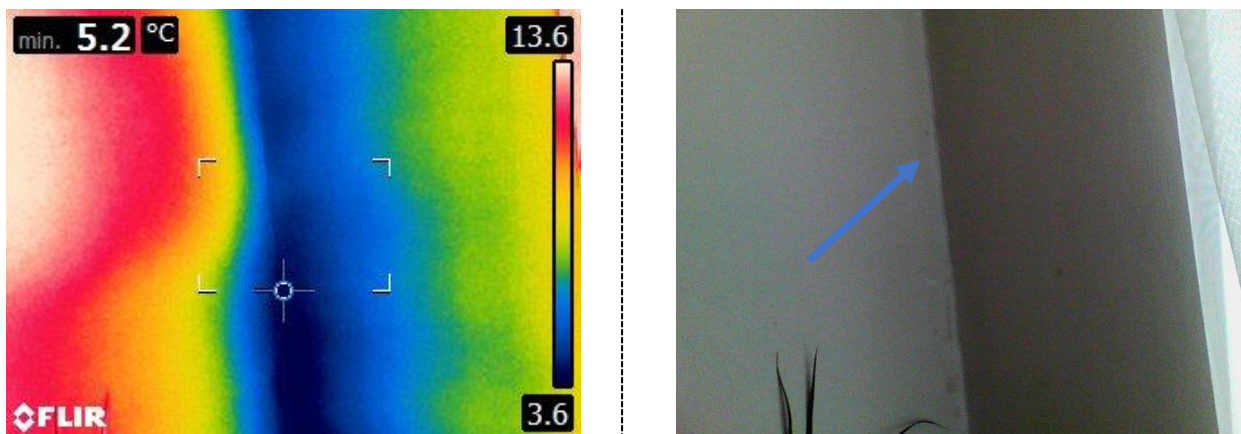
Obr. 59 Vyšetření styku stěny s copilítou a obvodové stěny z interiéru;

V interiéru je tento styk doplněn průběžnou trhlinou v omítce. Na tento detail je třeba dávat si pozor při budoucích sanačních opatřeních. Zaměřit se na kvalitu návrhu a jeho následné provedení. Stejně jako u předchozího detailu je povrchová teplota na styku konstrukcí hluboko pod rosným bodem.
