Fakulta Stavební

BAKALÁŘSKÁ PRÁCE

Kostel sv. Mikuláše – statické posouzení a návrh
sanačních metod

Cílem této bakalářské práce je vyhotovit stavebně technický průzkum kostela svatého Mikuláše a provést statické posouzení vybraných konstrukcí včetně návrhu konkrétních sanačních opatření. Součástí práce je pořízení fotodokumentace, zpracování schematické výkresové dokumentace, včetně zakreslení vad a poruch. Příčiny poruch jsou v práci popsány a zanalyzovány. V závěru jsou pro sanaci těchto poruch nastíněny možné varianty oprav a prezentovány výsledky ze statického posouzení kostela.

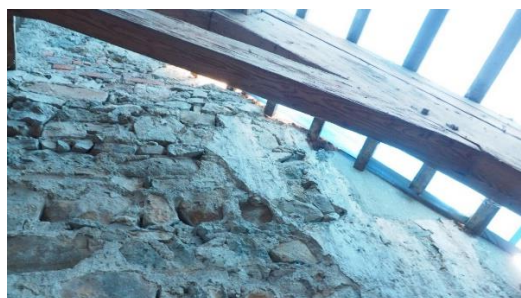
Na obr.018 je v prostoru ze strany krovu jasně vidět vodorovná spára, kde končí gotické zdivo a přechází na zdivo barokní. Zajímavým zjištěním je záznam o původním sklonu zastřešení, který se dochoval otisk na vápenné bílé omítce ve původním gotickém zdivu. Fasáda má jednoduchou soklovou římsu, bohatší kordonovou římsu a více profilovanou korunní římsu pod věžní bání.

Obr.018 Vodorovná dělicí spára a otisk původního sklonu

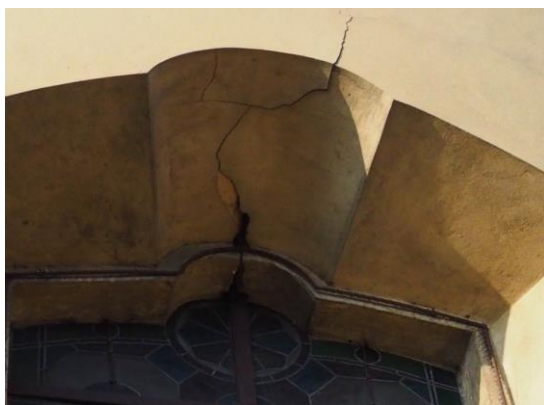
Trhlina v nadpraží vitráže umístěné za hlavním oltářem prochází celou šíří zdiva a pokračuje až k římsě, v interiéru navazuje na trhlinu ve vodorovné konstrukci – kopuli a pokračuje až k základům. Největší šířka trhliny je viditelná přímo v nadpraží okna z exteriérové části, kde dosahuje až několik cm. Trhliny podobného charakteru a velikosti se nacházejí na severní a jižní straně podélné lodi (v presbytáři), kde však přecházejí na lunetu a pokračují dále směrem šikmo ke středu kopule. Velikost a množství trhlin se směrem k věži zmenšuje, poslední dvě nadpraží oken v jižní části jsou prakticky neporušeny.

Obr.044 Prasklina v nadpraží, presbytář exteriér

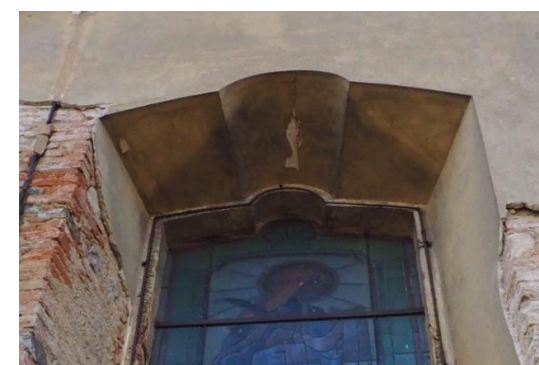
V části severní však poškození se nevyhnulo ani jednomu z nadpraží, i tam však šíře a velikost trhlin směrem k západu ustupuje a v poslední vitráži je poškození prasklinou pouze z interiérové strany. Mezi další viditelné poruchy patří drobné trhliny z vnější strany presbytáře (východní strana objektu), u nik a výklenků, či svislé trhliny u zlomů zdiva barokního presbytáře. U jižní části je počet a rozsah poškození u nadpraží podstatně menší a vyskytuje se především v presbyterni části, kde nejsilněji je zasaženo první nadpraží vitráže. To je poškozeno v interiérové i exteriérové části, hlavní směr trhliny pokračuje směrem k vrcholu kopule. Z exteriéru trhlina navazuje na trhlinu v římsě a pokračuje dále směrem k základům (k základům směřuje i ze strany interiéru).

Obr.051 Prasklina v nadpraží, sever sv. Ludmila

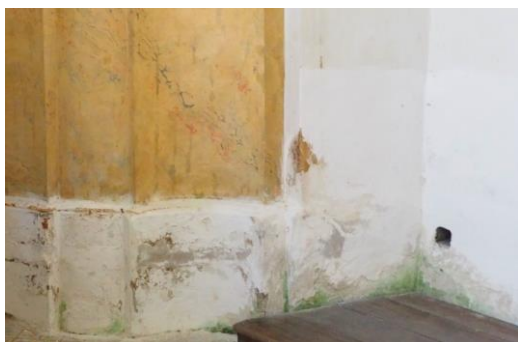
Soklová část vlivem zmíněných faktorů vykazuje rozdílnou úroveň porušení, nejvyšší porušení se nalézá poblíže svodů odvodnění střešní konstrukce. Další původ porušení je způsoben nevhodně svahovaným terénem. Takřka úplný rozpad je však vidět ve východní části objektu, dále pak na jižní straně věže poblíž svodů, poškození soklové části dle procent poškození je zobrazeno na jednotlivých pohledech. Nutné je dodat, že poškození a vlhkost zdiva není vidět pouze z venkovního prostředí a v místech zvýšené koncentrace se rovněž projevuje ve vnitřních prostorech.

Obr.052 Zvýšená vlhkost presbytáře interiér

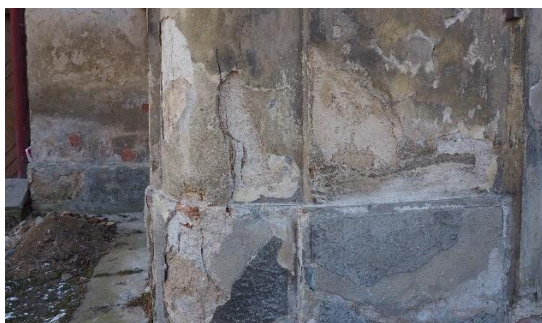
Různý stupeň rozpadu omítek se nalézá soklové části bočního vstupu pro kněží do objektu a sakristie, kde některé jeho části úplně chybí, u dalších je vidět plošná spára mezi zdivem a soklovou vrstvou, tedy blížící se plošný rozpad pravděpodobně díky vlivu krystalizace, vysušení a pozdější rekrystalizace. Vlhkost je snadno viditelná i v interiéru díky vlhkostní mapě, u které je její nejvyšší úroveň vidět u stěny mezi sakristií s podélnou lodí, dále pak u odvodu dešťové vody ze zastřešení tohoto přístavku.

Obr.054 Poškození soklové části u sakristie

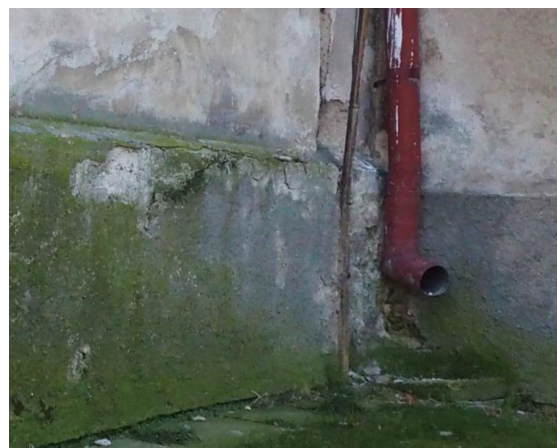
Obr.057 Degradace rohové části objektu

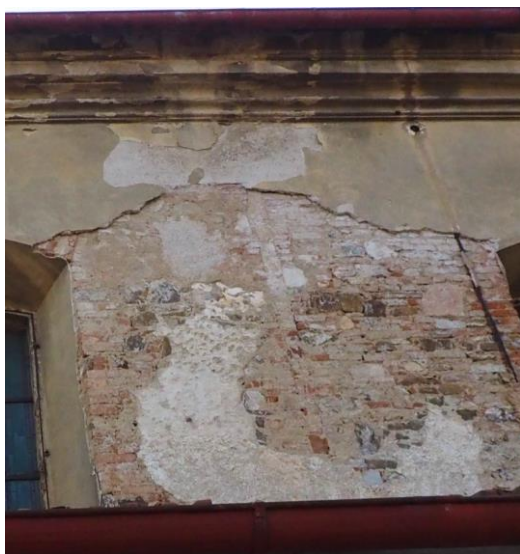
Obr.058 Poškození soklové části u sakristie

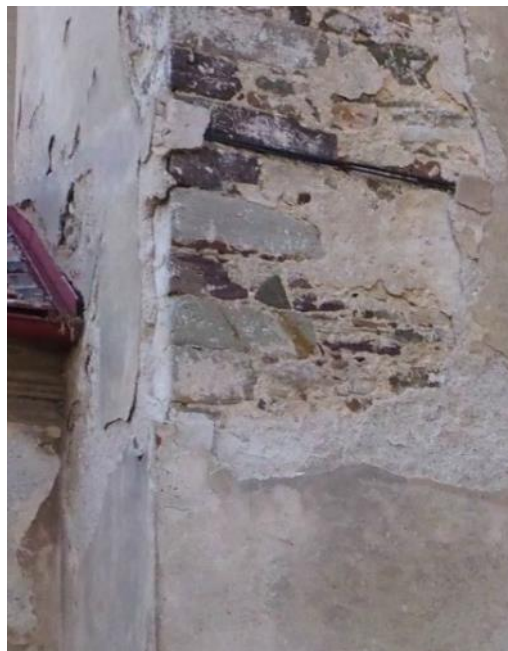
Obr.061 Nároží budov

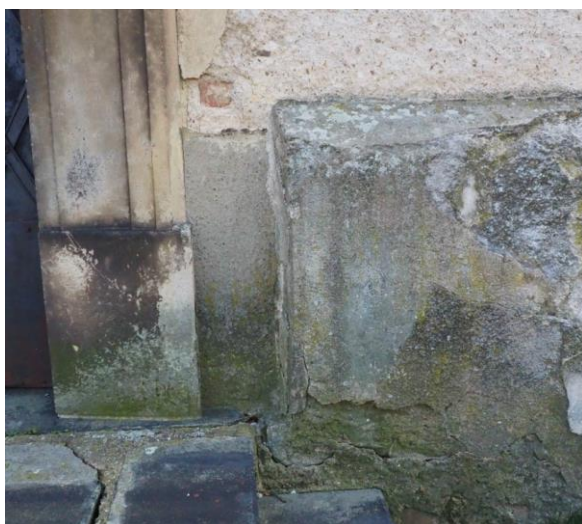
Obr.062 Biodegradace soklu

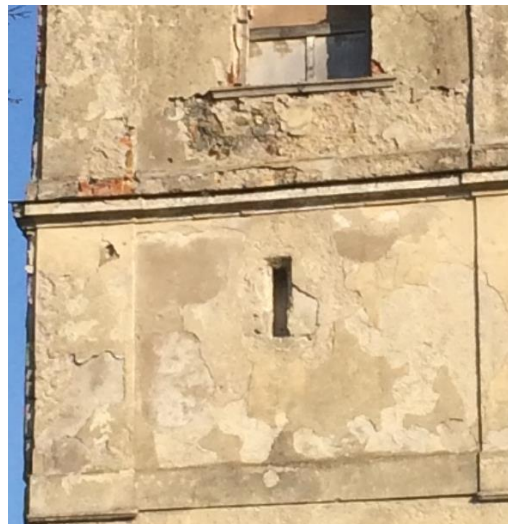
Poškození omítek z důvodu vody hnané větrem je vidět především na západní části věže, kde dochází k postupnému rozpadu vrstev s největším stupněm poškození v kritických místech a to korunních, či kordonových římsách. Poškození soklové části je ve značném stádiu rozpadu za současného působení vlhkosti a biodegradace.

Obr.063 Západní věž – poškození hnaným deštěm, mapy

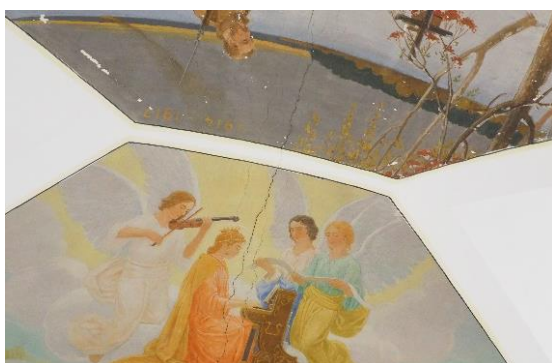
Obr.064 Kontinuální trhlina procházející lodí

Kontinuální trhlina ve středu klenbě mění původní působení dvouklobové neurčité konstrukce na konstrukci staticky určitou trojkloubovou, pomocí vytvoření plastického kloubu uprostřed této klenby. Klenby jako typický zástupce staticky neurčitých konstrukcí jsou citlivé na jakékoliv vnější jevy jako je například posun podpor, teplotní deformace, či dynamické účinky dopravy nebo strojů.

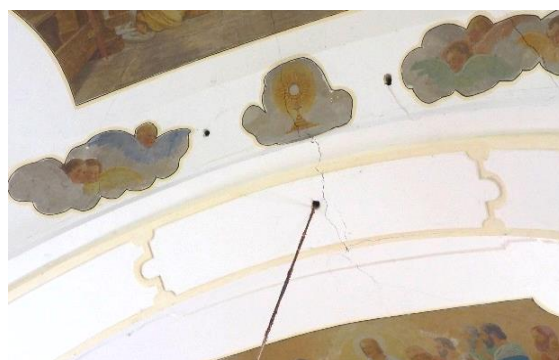
Obr.065 Prasklina ve klenebním pasu

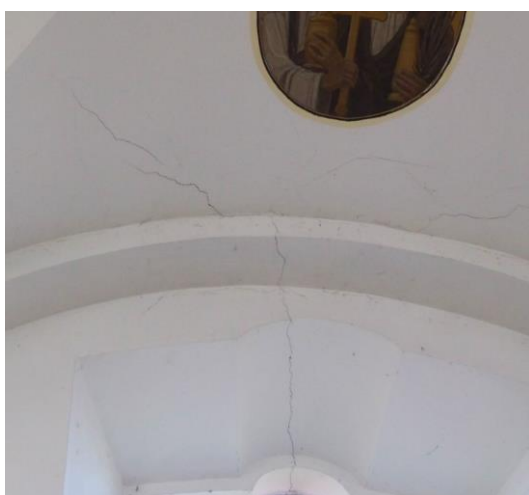
Obr.066 Trhlina vycházející z nároží

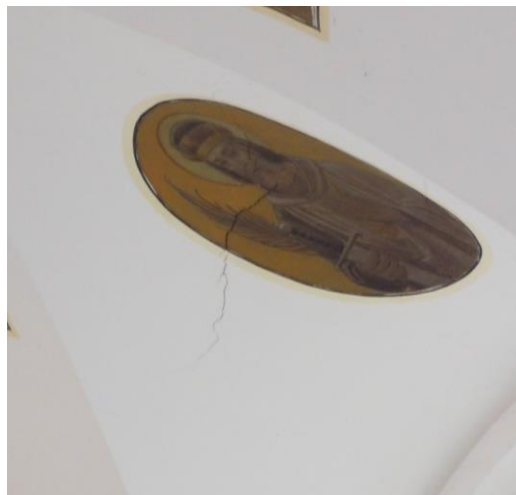
Obr.067 Trhlina kolmá k lunetě

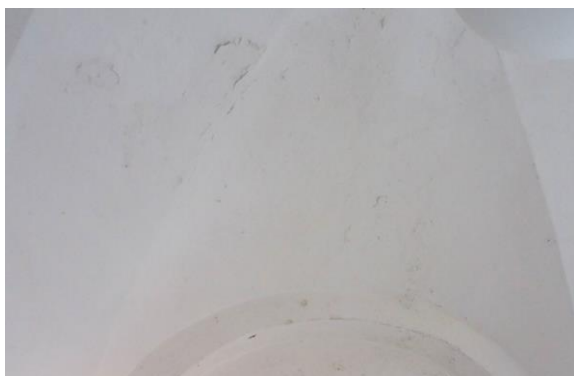
Vzhledem k bývalému zatékání do prostoru lodě a bočního vstupu do objektu, se jisté znaky vlhkosti objevují ve formě map a odlepování omítek od podkladu, vlhkost v klenbě je však viděna i ve věžní klenbě, kde k zatékání přes zastřešení dojít nemohlo, je však možné, že při prudkých deštích se srážková voda dostává do nad-klenebního prostoru zatékáním přes okenní rám.

Obr.068 Stopy vlhkosti v západní části lodi

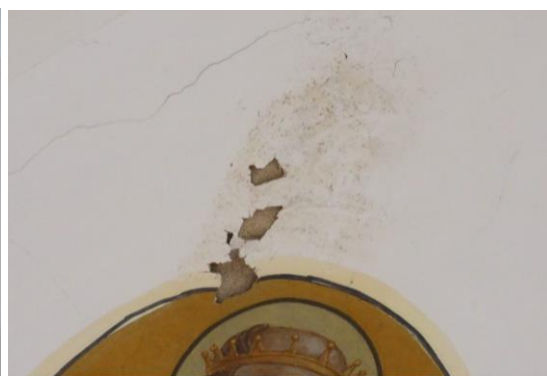
Obr.069 Stopy vlhkosti v západní části lodi

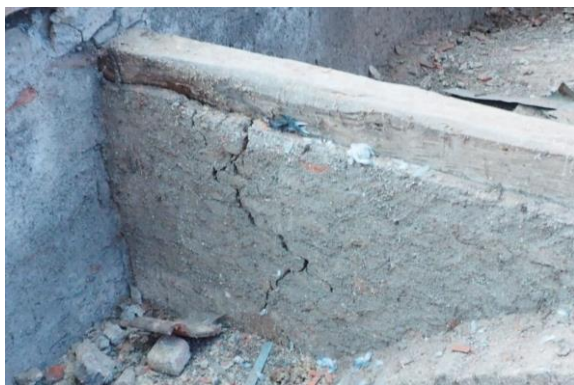
Důvod těchto poruch má stejný původ jako pravděpodobná příčina poškození svislých stěn a nadpraží, jedná se o kombinaci příčin, které utváří dnešní viditelné trhliny jak vodorovných, tak svislých konstrukcí. Na obr.070 je patrné, že zhlaví táhel jsou v uložení do zdi vlhké a u některých je vidět kosticový povrchový rozpad (indukující možnou dřevomorku), zároveň je vidět trhlina ve svislém směru, která prochází celou zídkou (zídky jsou nad klenebními pasy), do které je táhlo kotvené, trhlina je přítomna ve všech zídkách s kotveným táhlem. Důvod této trhliny může být dle mého názoru

Druhá možnost, která se mě zdá pravděpodobnější je ta, že táhla plnila svoji funkci, dokonce přenášela větší síly, než na která byla původně navržena. Vlivem zvětšení zatížení došlo k většímu napětí v táhle, a i v zídce do níž je dřevěné táhlo zakotveno. Zídka však nedokázala přenést toto zatížení a dosáhla na svou mez únosnosti v tahu, po jejíž překročení vznikla trhlina a táhlo přestalo plnit svoji funkci. Nutno dodat, že v okamžiku, kdy první táhlo se část zatížení začala redistribuovat do dalších, a proto došlo postupně ke vzniku trhlin v prakticky každé zídce. Další fakt, který tuto teorii podporuje je boční trhlina u kapsy uložení táhla, která ukazuje snahu o vytržení taženého trámu. Na otázku, kde došlo k zmíněné změně zatížení, je potřeba podívat se výše, do krovní konstrukce, kde ve většině vazeb došlo k uvolnění spojů a krokve i vzpěradlo v nynějším působení přenáší šikmou sílu do podpor, tedy zdí, tato šikmá síla je nyní spolu ze zatížení od klenby složkou vodorovné síly, které by táhlo mělo přenést a nepřenáší, proto vznikají poruchy ve valené klenbě a kopuli presbytáře. Dalším problémem, co je zmíněn v předchozí části je možný posun podpor klenby tedy zdí způsobený nestejnorodostí založení za současného působení podmáčením stavby, tento problém by mohl být v budoucnosti nejzásadnější, protože možný větší nestejný posun naproti sobě umístěných stěnách by mohl vážně ohrozit stabilitu klenby a došlo by k jejímu kolapsu, tento stav však nyní nenastal a v dohledné době nenastane.

Obr.070 Kotvení táhla, strana jih

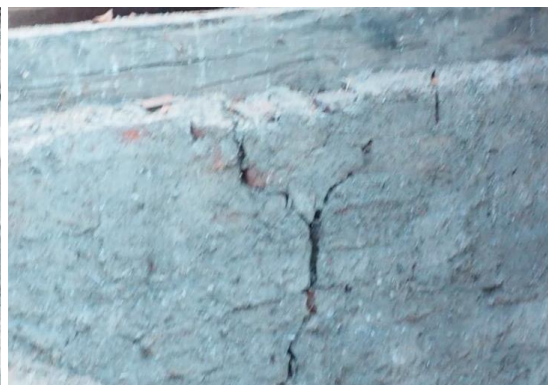
Schopnost táhel přenášet efektivně tahové síly, bude dále podrobněji rozebrána v kapitole vodorovných konstrukcí. U táhel je v některých místech vidět jejich přímá degradace a svislé trhliny v zídce, do které jsou táhlá kotvené (proto lze použít premisu o nefunkčnosti některých táhel).

Obr.071 Trhliny v severní zídce

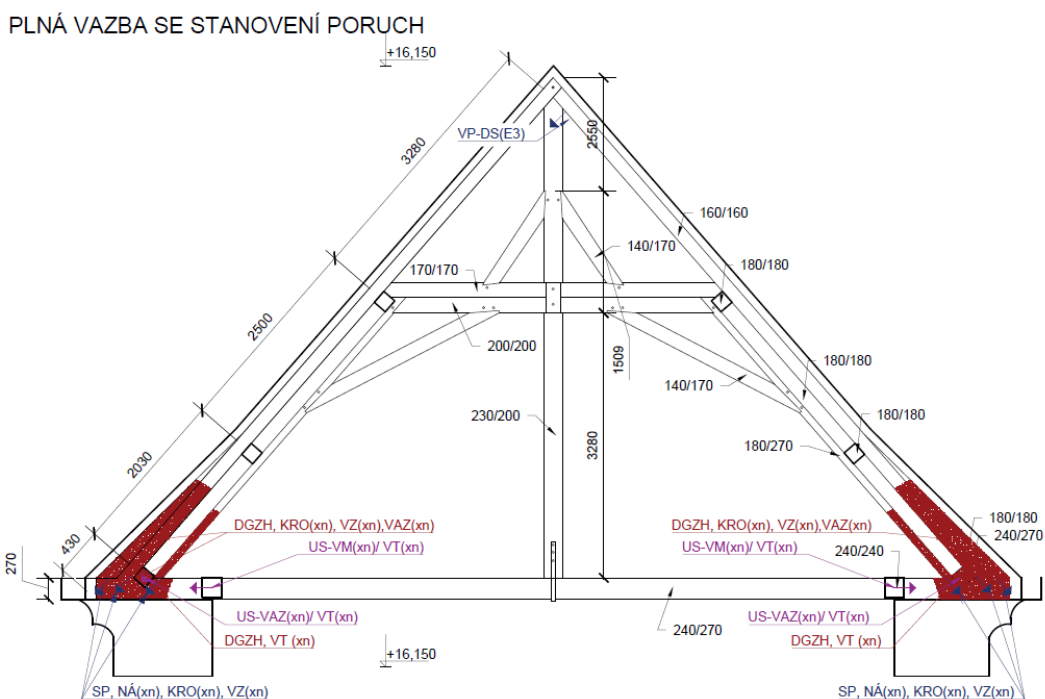
Materiál dřevěného krovu se jako celek jeví v dobrém stavu, byť stářím došlo k přirozenému dotvarování a mírné deformaci tvaru. Problematický stav je však v místech jeho uložení, kde došlo k dlouhodobému zatékání, v jehož důsledku je většina prvků silně zdegradována. Na některých místech je zřetelný rozpad dřeva „dřevním morem“, další jsou napadeny plísněmi, poškození od dřevokazného hmyzu je málo časté s velmi malými výletovými otvory (do 2 mm), pravděpodobně díky tvrdému dubovému dřevu krovu. Rozsah poškozených trámů je přibližně do jejich 1/5-1/8 délky, s nejvyšším poškozením v místě římsy, některé prvky byly v posledních měsících nahrazeny, další budou vyměněny později. Zajímavým faktem je, že v na některých prvcích došlo již k částečné výměně vazného trámu v minulosti.

Obr.071 Degradace napříč plnou vazbou

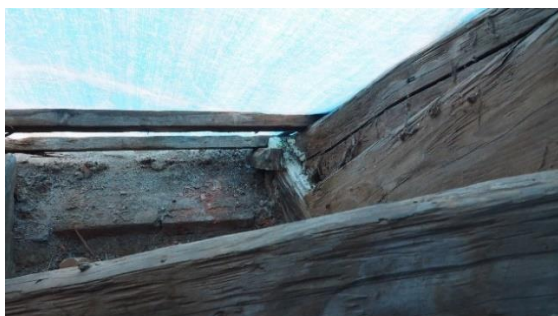
Obr.073 Lignivorní houby

Co se týká přesného určení typu biologické degradace dřeva, tak se zde vyskytují dva druhy současně působících hub. První viditelným zástupcem hub jsou lignivorní dřevokazné houby, které rozkládají kromě celulózní a hemicelulózní složky dřeva také lignin, který dodává dřevu především pevnost v tlaku. Z původní barvy se dřevo napadené lignivorní dřevokaznou houbou postupně vlivem uvolněné celulózy mění ve světle hnědou až žlutobílou, houba působí bílou hnilobu napadeného dřeva, dřevní hmota se rozpadá korozivně, ale dřevo neubývá na objemu. Dřevo je měkké a drobivé, na rozdíl od hniloby červenohnědé se nevytvářejí kostkovité útvary, příklad napadení touto houbou je vidět na spojení námětku a krátkete obr.073.

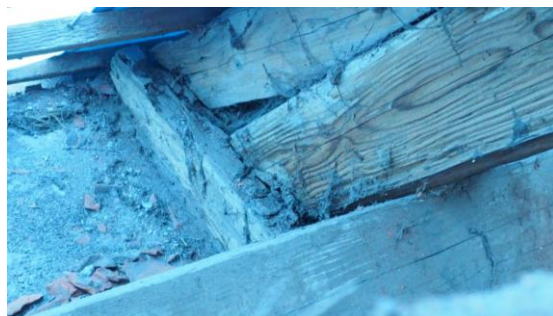
Nejkritičtější poruchy vznikly zatékáním zejména na krajích lodi, kde došlo v této souvislosti k mnohému vylomení částí říms. V nejhorším stavu jsou prvky přímo uložené na zdivu, tedy vazné trámy, krátčata a výměna kotvená do vazných trámů. Do nich kotvené prvky tedy námětky, krokve, vzpěry, a trámy ondřejského kříže jsou již napadeny a zdegradovány méně. U vazných trámů a krátčat, kde poškození týkající se procentuálního rozpadu plochy dosahuje v některých případech až na plnou výšku prvku, dochází zároveň k výraznému poklesu poškozených částí krovu. Délka narušení jednotlivých prvků se liší, ale zpravidla nepřesahuje u vazných trámů dále než hranu zdi, pak pokračuje již zdravé dřevo, u krátčat se jedná však o plnou jejich délku alespoň částečně ze spodní strany narušenou.

Obr.074 Degradace krátkčete a námětku

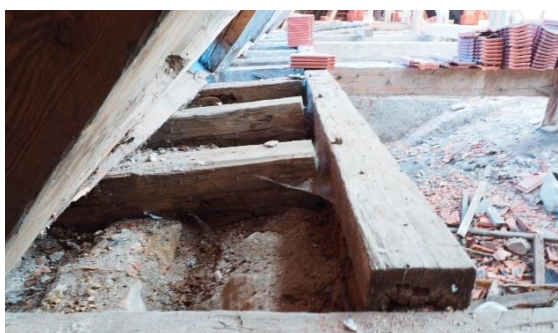
byly kotveny ve vazném trámu (plné vazbě) a jednalo se tedy o klasický prostě podepřený nosník namáhaný ohybem. Vlivem degradace nefunguje samotné spojení krokvi a krátkat, dále je výměna volná, nespojená s vaznými trámy. A tedy nefunguje původní způsob přenosu do podpor je nyní takový, že se celá šikmá síla přenesou do zdí. Obdobně nyní funguje i plná vazba včetně vzpěradla, pod jehož vahou je původní vazný trám v některých vazbách zcela od jeho tíhy zcela rozdrcen. Dalším napadnutým prvkem je okapová vaznice, ta je částečně uhníla v místě svého uložení do vzpěradla plné vazby. Úroveň poškození mnoha zmíněných prvků by se dala předejít, kdyby pod krátkaty a vazným trámem byla pozednice – ta však vzácně v tomto krovu chybí.

Obr.075 Uvolnění spojů

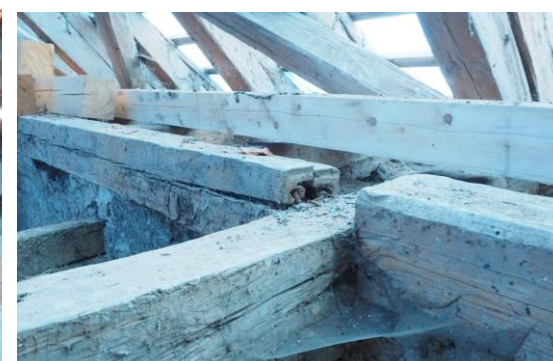
Obr.078 Detail „napojení“ výměn

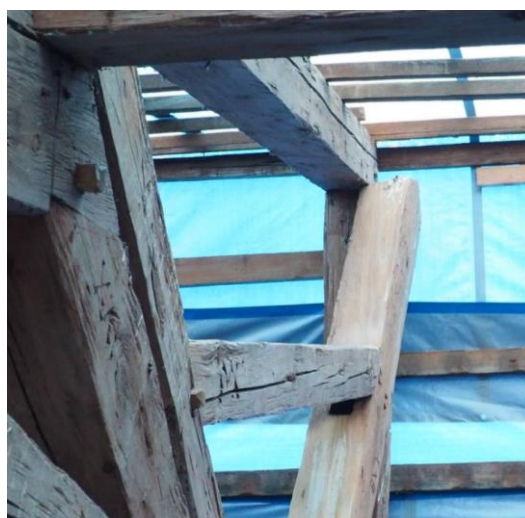
Na obr.81 je vidět vybočení horní části věšadla včetně pásků z roviny působení, jedná se o čtvrtou vazbu od vstupu do krovního prostoru. Důvodem bude pravděpodobně větší zatížení, kde poté došlo k průhybu vazného trámu a následnému vypadnutí věšadla. Důsledkem tohoto spojení je mírná excentricita ve směru působení tlačných pásků, věšadla a šikmé namáhání čepovaných spojů vazby, následkem je pak snížení únosnosti věšadlové vazby. Přes toto vybočení a částečnou ztrátu únosnosti je věšadlová vazba stále funkční a dokáže stále vynášet průhyb tohoto vazného trámu.

Obr.81 Vybočení z roviny působení

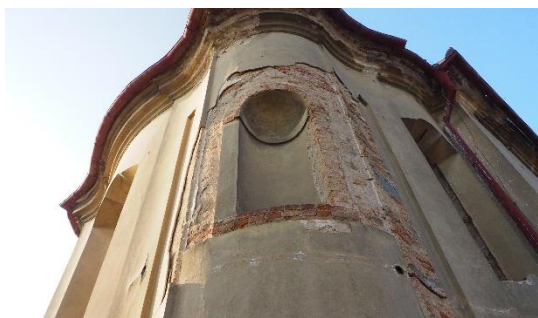
V části zabývající se poruchami svislých nosných konstrukcí byla zmíněna i porušení říms, nik a výklenků, jakožto kritických míst fasády a jejich rozpad zatékáním a usazováním srážkové dešťové vody. Porušení těchto míst se z časem postupně zhoršuje a dochází ke postupnému rozpadu ochranné vrstvy až dojde k úplnému odhalení celého podkladu, případně k narušení nosného systému. Příčinou je v případě korunních říms především zatékání vlivem špatného stavu okapů a svislých svodů. Kromě narušení ochranné vrstvy dochází ke kumulaci vlhkosti v místě ukládání krovu, který pak degraduje viz kap. 5.4 a jehož roztlačování způsobuje u některých říms i statické porušení. V případě nik, výklenků, kordonových a věžních říms u kterých degradaci způsobuje hnaná voda deštěm a její následné působení v místech jejího působení. Zvyšování vlhkosti a rozpad ochranné vrstvy může v první fázi způsobit snížení mechanické únosnosti nosné konstrukce a v další fázi znamenat její materiální poškození. U cihelných zděných předsazených konstrukcích může dojít při kyselých deštích ke snižování obsahu pojiva a rozpadu povrchových vrstev či dílčím rozpadům kusového staviva, obdobnému problému se rovněž nevyhýbají vyložené kamenné desky viditelné na obr. 088, tyto desky jsou použity jako hlavní nosný prvek konzol, a proto jejich porušení má za následek ztrátu stability římsy a může dojít k jejímu zřícení (jako již se stalo u západní věže).

Obr.082 Porušení severní niky

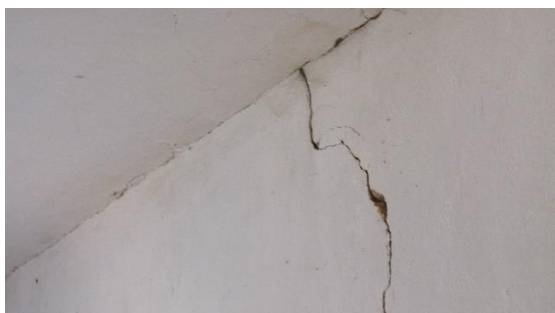
Porušení okolních staveb bylo vyvolané geologickým podložím a postihlo i dva památkově chráněné objekty v církevním okrsku svatého Mikuláše. U barokní kostnice/márnice došlo k narušení četnými trhlinami tloušťky dosahujícími až řádu desítek centimetrů a hrozil její kolaps, jemuž se zabránilo sanačním opatřením provedeného stažením rozevíraných stěn, díky patentovanému ocelovému drátu v horní oblasti stěn – ztužením konstrukce provedením věnce. Trhliny se vyplnily vápennou maltou a v současné době se hlídá jejich aktivita.

Obr.090 Roh porušené barokní márnice
