ČVUT-FSV, THÁKUROVA PRAHA 6, KATEDRA POZEMNÍCH STAVEB  
(K124)

PŘEDMĚT:  
BAKALÁŘSKÁ PRÁCE

NÁZEV: Kostel svatého Mikuláše  
POHLED PORUCH- ZÁPAD

ČÍSLO  
B10

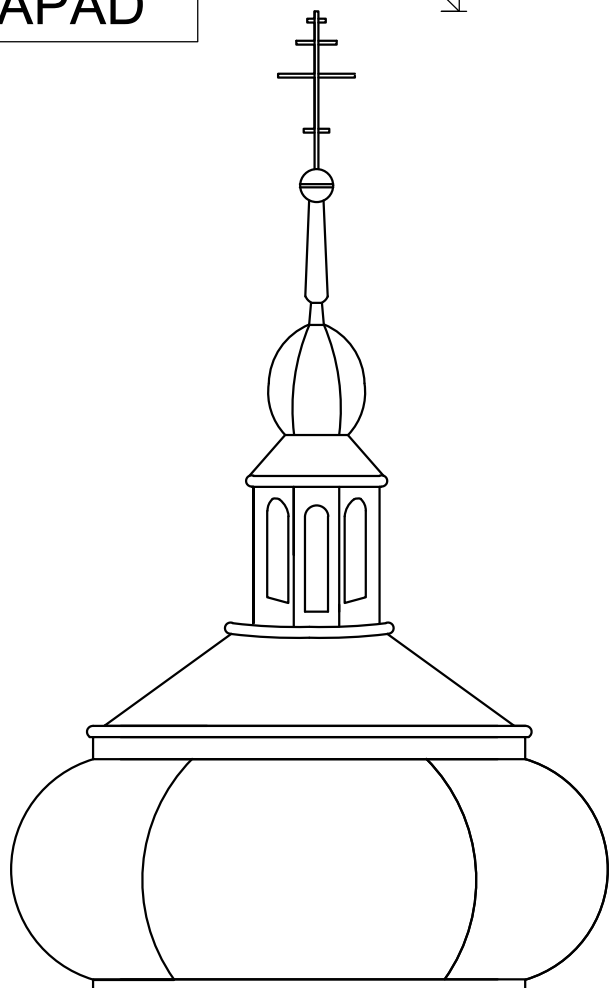
# POHLED- ZÁPAD

POŠKOZENÍ FASÁDY, HLADKÉHO ŠTUKU Z 20. STOL.  
ROZSAH: 80-100%, V NĚKTERÝCH MÍSTECH ZCELA CHYBÍ
-

POŠKOZENÍ SOKLU, KAMENIVO 3 mm ŠTUK Z 20. STOL.  
ROZSAH: 80-100%, V NĚKTERÝCH MÍSTECH ZCELA CHYBÍ
-

POŠKOZENÍ FASÁDY, HLADKÉHO ŠTUKU Z 20. STOL.  
ROZSAH: 20-80%, PŘÍPADNĚ ČÁSTEČNÝ ROZPAD
-

POŠKOZENÍ SOKLU, KAMENIVO 3 mm ŠTUK Z 20. STOL.  
ROZSAH: 20-80%, PŘÍPADNĚ ČÁSTEČNÝ ROZPAD
-

POŠKOZENÍ BAROKNÍ ŘÍMSY  
ROZSAH: 20-80%, PŘÍPADNĚ ČÁSTEČNÝ ROZPAD
-

POŠKOZENÍ SOKLU, KAMENIVO 3 mm ŠTUK Z 20. STOL.  
BIOLOGICKÉ NAPADENÍ
-

RECENTNÍ ÚPRAVA ŘÍMSY A FASÁDY  
PO DESTRUKCI PŮVODNÍ ŘÍMSA
-

PORUŠENÍ FASÁDNÍHO SYSTÉMU  
TRHLINAMI

+ vysychací fronta
