# ČESKÉ VYSOKÉ UČENÍ TECHNICKÉ V PRAZE FAKULTA STAVEBNÍ

## BAKALÁŘSKÁ PRÁCE

Stavebně technický průzkum + modernizace venkovského objektu

Název stavby: Venkovský objekt Žichovice

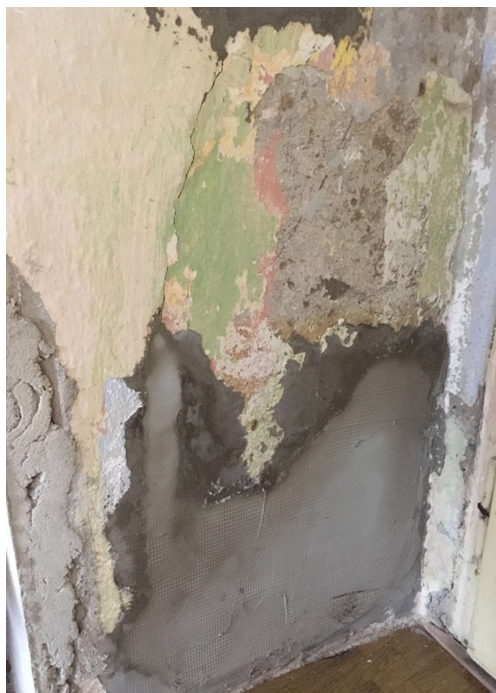
Obvodové a vnitřní stěny jsou do výšky 0,3 metru vlhké (viz obr. 8, 9). Tento problém je zřejmě způsoben chybějící nebo již nefunkční hydroizolací. Na takto vlhké konstrukci pak dochází k tvorbě solných výkvětů. Vzhledem k výskytu vzlínající vlhkosti a tvorbě solných výkvětů je důležité zjistit obsah solí a obsah vlhkosti ve stěnách. Pro zmapování salinity a vlhkosti byl proveden vlhkostní průzkum (viz kap. 3).

Obr. 8 – Vlhkostní problém 1

Nejvhodnějším řešením jsou vzduchové dutiny v podlaze. Vzduchové dutiny v podlaze se vytvářejí pomocí speciálních tvarovek zvaných jako „iglú“ z HDPE termoplastu. Tyto tvarovky se po uložení do podlahy zalijí betonem s vloženou výztuží. Tato metoda je méně nákladná, má dlouhou dobu trvání a její provoz nevyžaduje žádnou energii. Nevýhodou je pomalý pokles vlhkosti. [9]

Sanační omítky pro vysoký stupeň zasolení se skládají ze 3 částí. První vrstvu v tloušťce minimálně 5 mm tvoří podhoz, který vytvoří spojení mezi zdivem a omítkou. Druhou vrstvu v minimální tloušťce 10 mm tvoří podkladní omítky, která je určena k vyrovnání podkladu a ukládání solí. Poslední a zároveň vrchní vrstvu v minimální tloušťce 15 mm tvoří sanační omítky. Pro estetický dojem je možné aplikovat štukovou vrstvu. Tyto požadavky na sanační omítky formuluje směrnice WTA CZ 2-9-04. [9] [13]

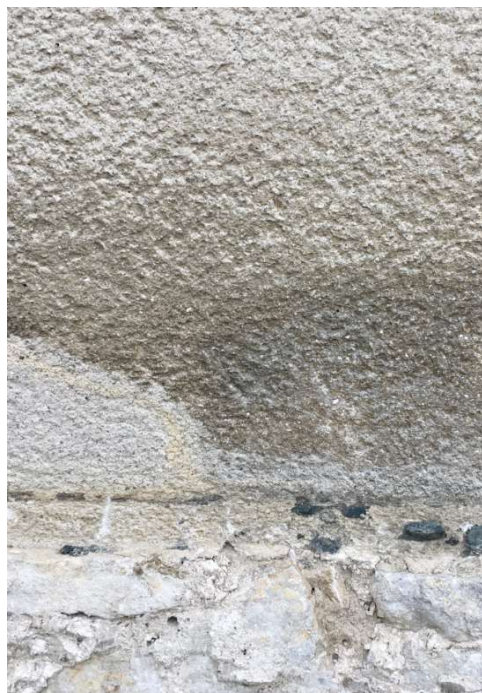
Obr. 9 – Vlhkostní problém 2

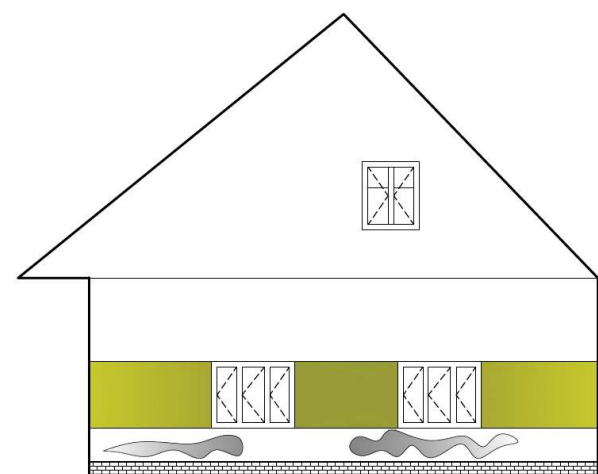
Obr. 10 – Vlhkostní mapy na východní fasádě

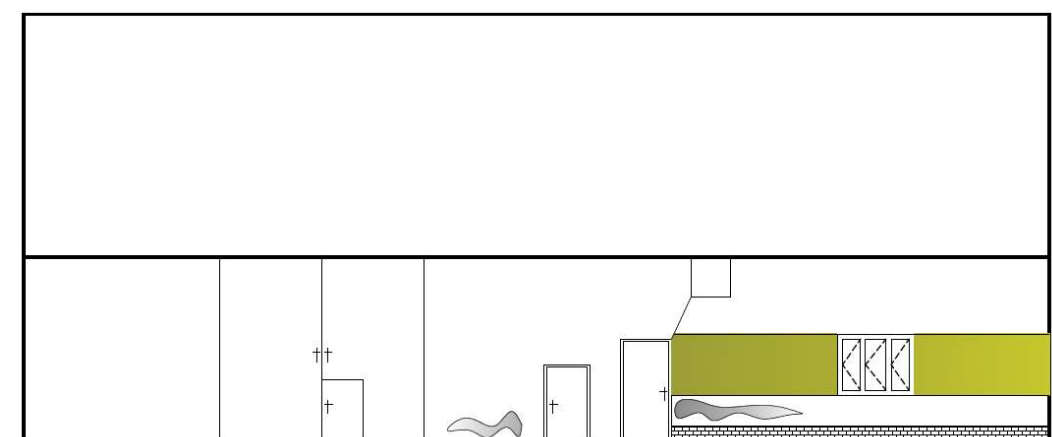
Obr. 11 – Vlhkostní mapy na jižní fasádě

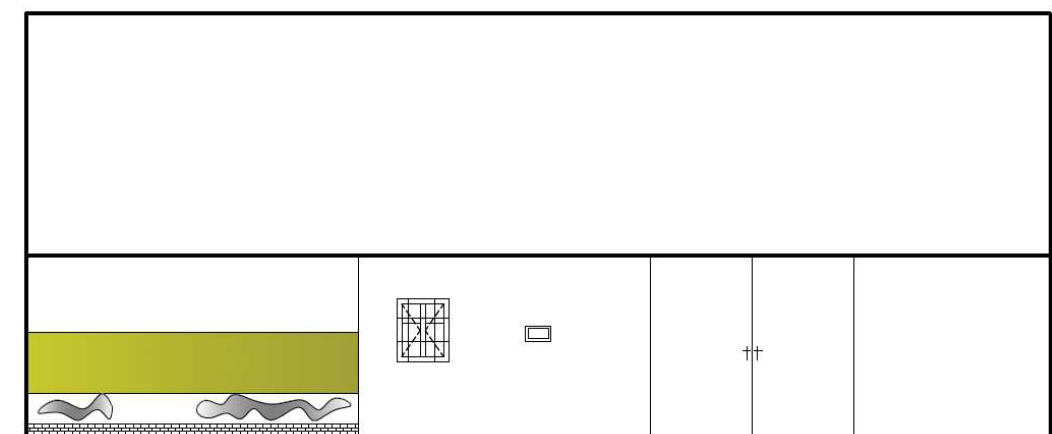
Obr. 12 – Vlhkostní mapy na severní fasádě

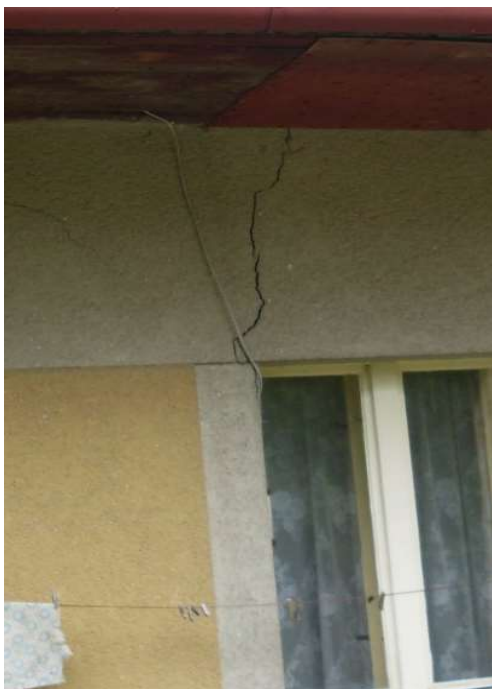
Během povodně v roce 2002 došlo k zatopení objektu do výšky cca 0,3 metru. Objekt byl již v minulosti narušen trhlinami v parapetech a nadpražích otvorů. Po zasažení došlo k mírnému rozevření některých trhlin a objevilo se několik nových vlasových trhlin (viz obr. 15). Tyto trhliny zatím zásadně neohrožují stabilitu objektu, ale je nutné je i nadále sledovat.

Obr. 13 – Svislá trhlina v nadpraží

Na základě stavebně technického průzkumu obvodových stěn je patrné porušení tahovými a smykovými trhlinami, a to kvůli činnosti základových konstrukcí, zejména poklesy v základové spáře. Pro návrh sanace fasádních trhlin je potřeba tedy zvolit takovou metodu, kterou zabráníme dalšímu rozevírání trhlin a oslabení konstrukce.

Vlastnosti a druh používaných materiálů je totožný jako u sanace kleneb. Neliší se ani technologický postup (provádění vrtů a drážek), jelikož sanovaná stěna je ze smíšeného zdiva tl. 600 mm a pro tyto případy se musí výztuž zahrnout pod úhlem 45° z drážky do vrtu.

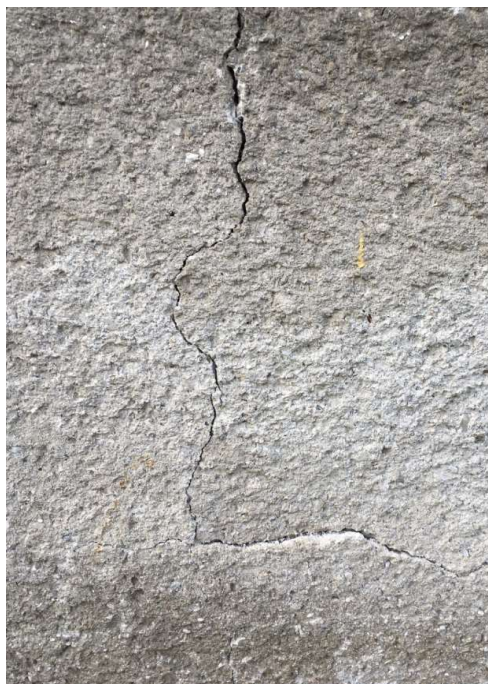
Obr. 14 – Svislá trhlina v parapetu

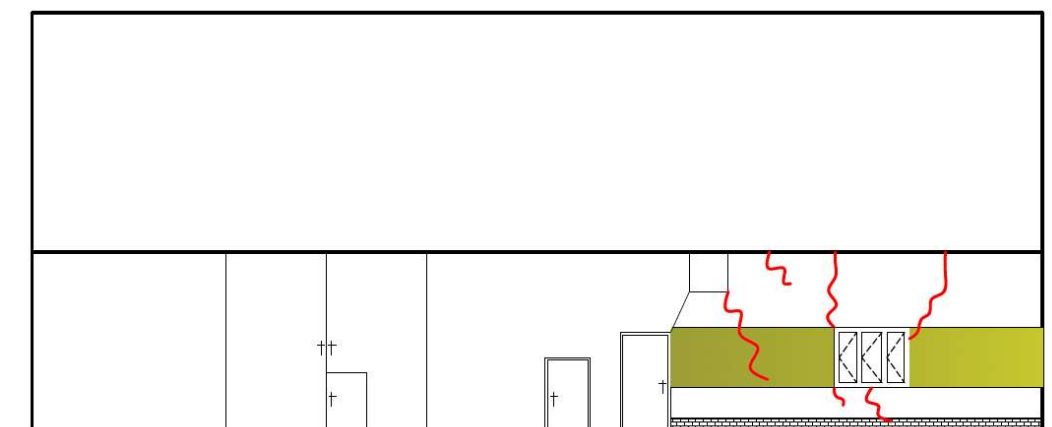
Obr. 15 – Pohled na jižní fasádu s trhlinami

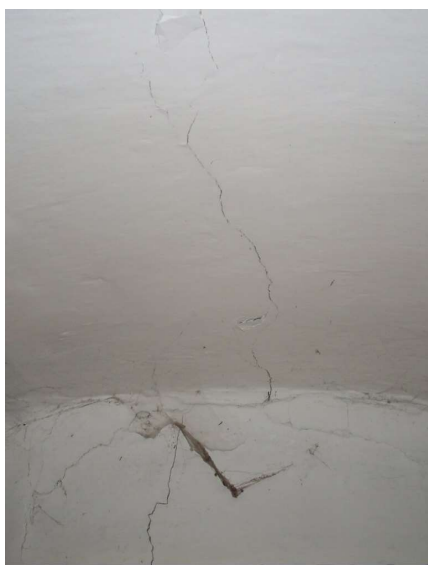
Trhliny se objevily i ve valené klenbě v kuchyni a komoře (viz obr. 20, 21). Zřejmě došlo k vyplavení písčitých zemin z podzákladí a následnému posunu a poklesu podpory. Jak je patrné i dle posouzení (viz obr. 23) klenba se rozevírá při spodním okraji a vzniká otevřená ložná spára ve vzdálenosti cca 650 mm od podpory.

Obr. 20 – Ložná spára 1

Pro řešení problematiky zesílení stávajících zděných klenbových pasů jsem se rozhodla pro dodatečné vlepění nerezové helikální vysokopevnostní výztuže do trixotropní kotevní vysokopevnostní malty do připravených vrtů a drážek v daném konstrukčním prvku. Tato metoda zaručuje při přenosu zatížení účinné a efektivní dodatečné aktivování nových vyztužených ocelových profilů. Zaručuje zesílení konstrukce v oblasti zatížení tahovými silami a dává možnost neomezené škály tvarů a poloh. [7] Pro zajištění posunu podpor jsem se rozhodla pro stažení táhly v místě nadezdívky.

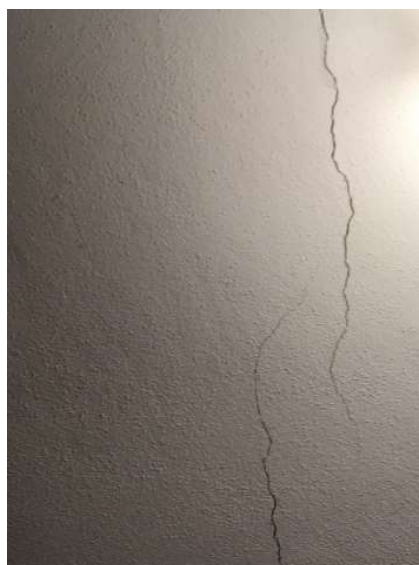
Obr. 21 – Ložná spára 2

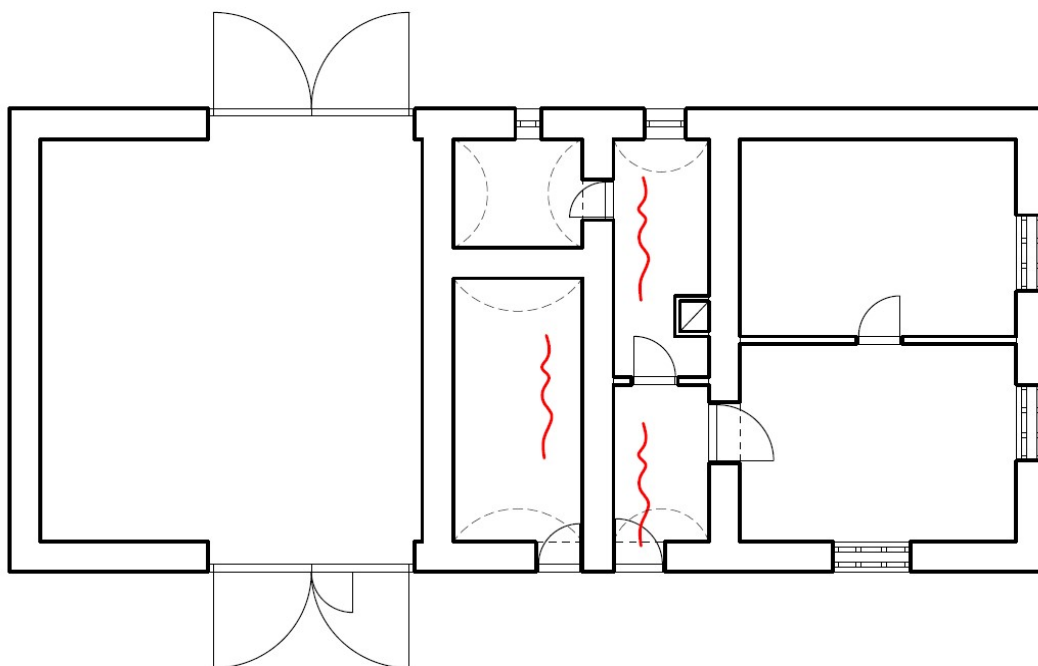
Obr. 22 – Porušení horizontálních konstrukcí trhlinami

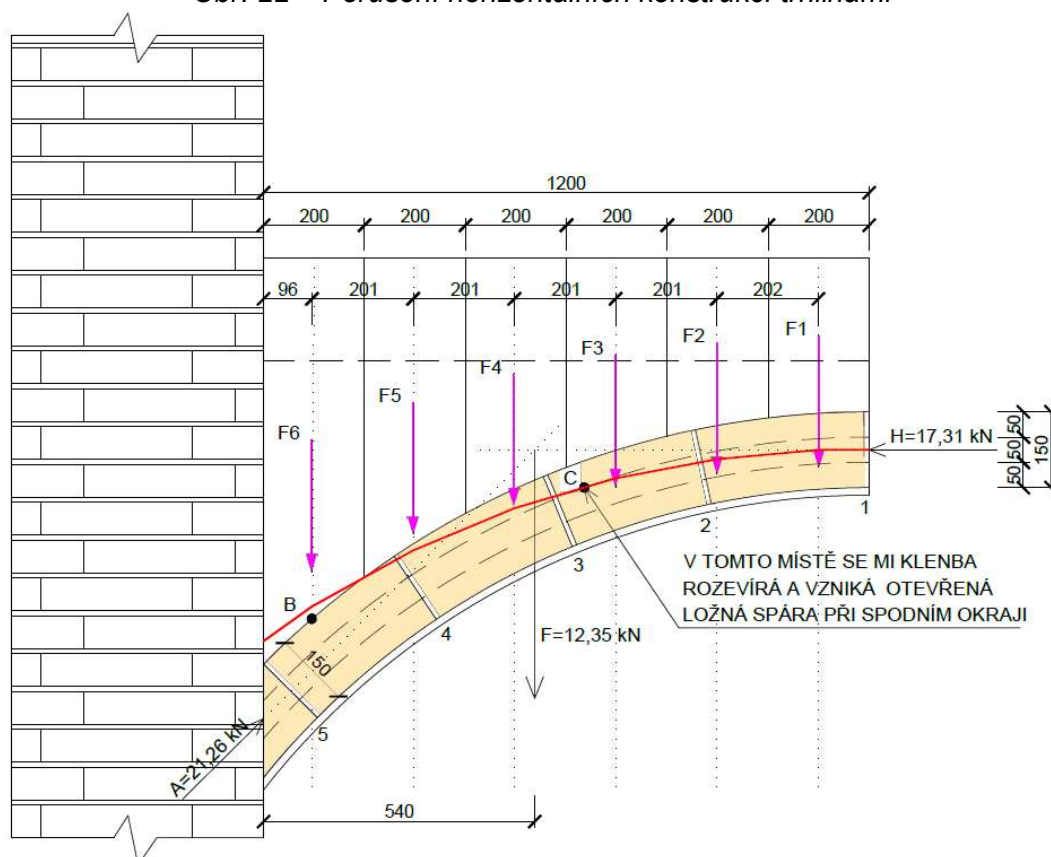
Obr. 23 – Posouzení valené klenby nad kuchyní

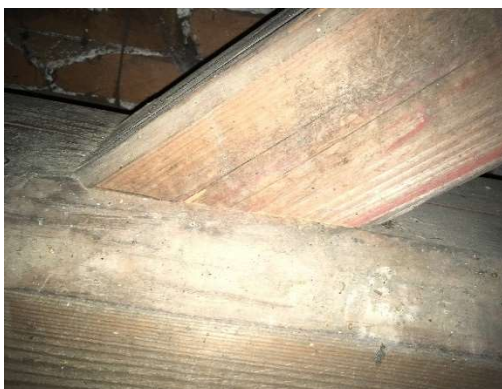
Krov je na první pohled v zchovalém stavu. Jedná se o klasickou stojatou stolicí s vaznými trámy a pásky. Na základě mikrobiologického průzkumu, který jsem provedla, bylo potvrzeno, že se v krovu vyskytuje dřevokazný hmyz – konkrétně se jedná o červotoče. Rozsah napadení červotočem bude možné stanovit až po odkrytí střešní krytiny a prohlédnutí každé střešní krokve zvlášť. Z mikroskopické analýzy odebraných vzorků bylo patrné, že dřevo neobsahuje larvy červotoče, takže zde není riziko dalšího šíření. Dřevokazné houby se v krovu nevyskytují, jelikož od počátku užívání stavby byl půdní prostor využívám ke skladování sena, a tak musel být prostor dostatečně větrán. Pro jistotu jsem ověřila vlhkost střešních trámů (viz tab. 2). Tesařské spoje dřevěných prvků jsou neporušené a v dobrém stavu (viz obr. 25, 26).

Obr. 25 – Detail 1 - Šikmočelné lípnutí

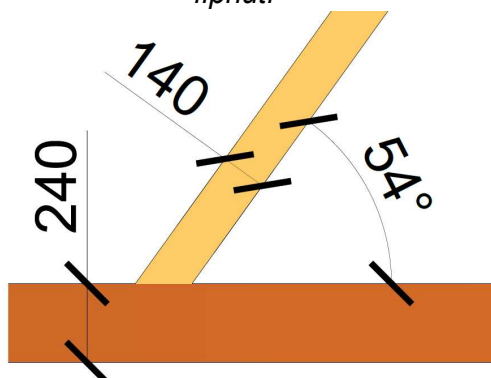
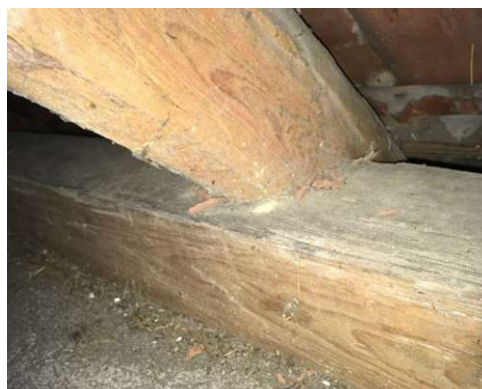
Obr. 26 - Detail 2 - Osedlání

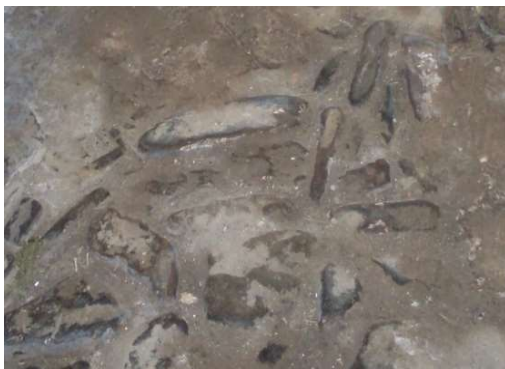
Speciálním případem jsou podlahy ve stáji, mlatu a perně, kde je podlahové souvrství tvořeno pouze z větších kamenů v pískovém loži (viz obr. 27), které s největší pravděpodobností byly nanošeny ze slepého ramene řeky Otavy.

*Obr. 27 – Podlaha ve stáji, mlatu*

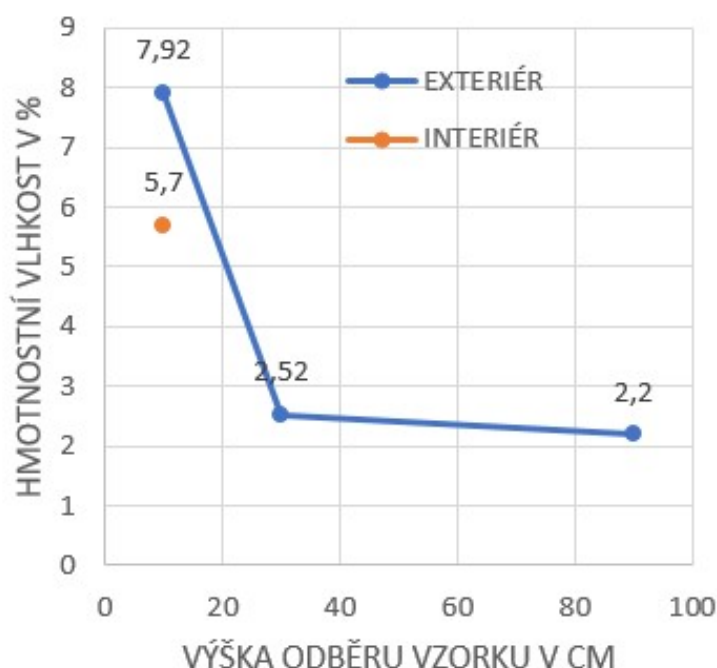
Průzkum vzorků 2 ukázal, že na fasádní straně ve výšce 400 mm nad terénem je vlhkost vysoká a se vzrůstající výškou odběru vlhkost klesá. Ve výšce 1200 mm nad terénem už je vlhkost velmi nízká. V interiéru ve výšce odběru 100 mm nad podlahou je vlhkost zvýšená. Z výše zmíněných hodnot tedy vyplývá, že dochází k pronikání vlhkosti do konstrukce v důsledku chybějící hydroizolace.

Obr. 32 – Zhodnocení obsahu vlhkosti vzorku 2

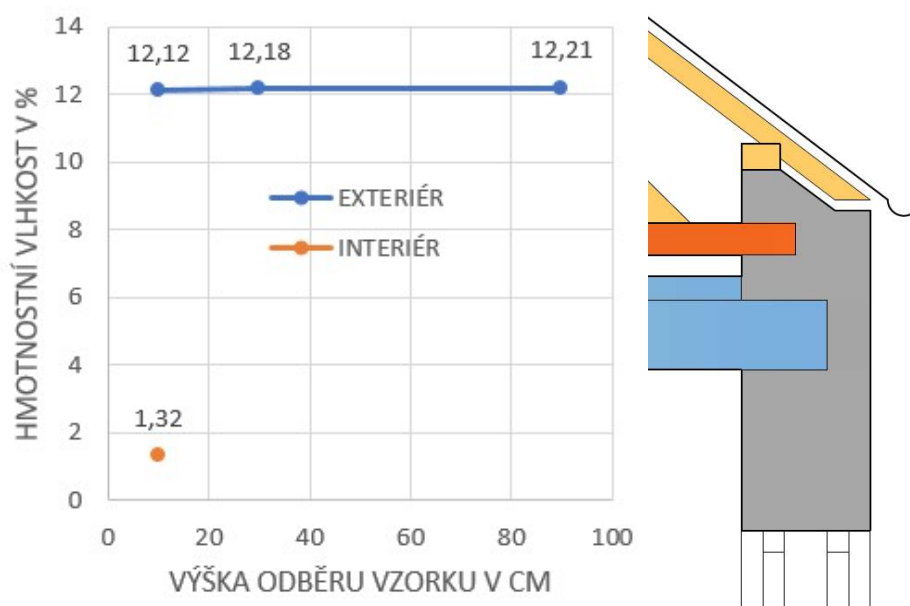
Průzkum vzorků 5 ukázal, že na fasádní straně ve výšce 400 mm nad terénem je vlhkost velmi vysoká a se vzrůstající výškou odběru vlhkost ještě více stoupá. V interiéru ve výšce odběru 100 mm nad podlahou je vlhkost velmi nízká. Z výše zmíněných hodnot tedy vyplývá, že objekt má na severní straně zřejmě špatně provedenou nadezdívku a je navrženo špatné odvodnění střechy, takže dochází k pronikání vody do konstrukce.

Obr. 33 - Zhodnocení obsahu vlhkosti vzorku 5

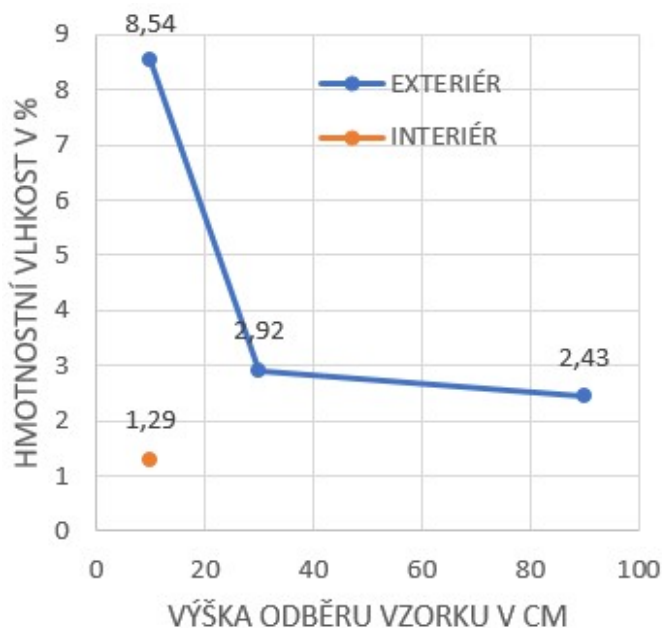
Průzkum vzorků 6 ukázal, že na fasádní straně ve výšce 400 mm nad terénem je vlhkost vysoká a se vzrůstající výškou odběru vlhkost klesá. Ve výšce 1200 mm nad terénem už je vlhkost velmi nízká. V interiéru ve výšce odběru 100 mm nad podlahou je vlhkost zvýšená. Stejně jako u vzorku 2 z výše zmíněných hodnot vyplývá, že dochází k pronikání vlhkosti do konstrukce a objekt zřejmě postrádá drenáž po obvodu objektu i hydroizolaci.

Obr. 34 - Zhodnocení obsahu vlhkosti vzorku 6
