Číslo přejezdu	P850				<b>ZÁVAŽNOST</b>		<b>NÁROČNOST OPATŘENÍ</b>	
					Střední riziko		Složitě řešení	
	JŘ	183 + 185	TTP	711B	silnice	I/22		
	staničení		47,201 km		staničení		32,879 km	
	kat. území		Klatovy		umístění		Extravilán	
	<b>STATISTIKA NEHOD</b>							
DN	U	TZ	LZ	HŠ [Kč]	E [Kč]			
0	0	0	0	0	0			
Legenda: E = celková celospolečenská ztráta

### IDENTIFIKACE DOPRAVNĚ BEZPEČNOSTNÍCH DEFICITŮ

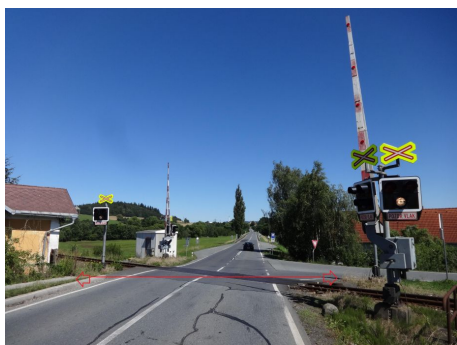
Přejezd se nachází na dlouhém přímém úseku dopravně významné pozemní komunikace I. třídy. Z toho vyplývá vysoká intenzita provozu a také časté nedodržování nejvyšší dovolené rychlosti. Normě ČSN 73 6380 pak nevyhovuje blízkost křižovatky, která se nachází v bezprostřední blízkosti přejezdu (viz. fotografie 4). Poměrně rizikovým faktorem je velmi frekventovaný pohyb cyklistů prostorem přejezdu, kteří v místě přejezdu přejíždějí pozemní komunikaci (trajektorie pohybu viz. fotografie 3). Toto nebezpečné chování zda nastává z důvodu vedení cyklistické trasy č. 2052.

Vyznačení trajektorie "živelného přejíždění"  
přejezdu cyklisty

Vzhledem ke směrovému vedení pozemní komunikace z čehož vyplývá časté protiprávní jednání účastníků provozu v podobě překračování nejvyšší dovolené rychlosti, realizovat v obou jízdních směrech odpovídající sanační opatření. Řešení nabízí VDZ V 18 "Optická psychologická brzda". Stejně tak je nutné vyřešit situaci s "živelným přejížděním" cyklistů křížem přes přejezd. Zmiňovaná křižovatka se sice nachází blíže přejezdu než dovoluje norma ČSN 73 6380, nicméně alespoň zde nedochází k problematickému manévru v podobě levého odbočení, při kterém by mohlo silniční vozidlo zastavit kvůli dání přednosti v jízdě protijedoucím vozidlům v prostoru přejezdu.

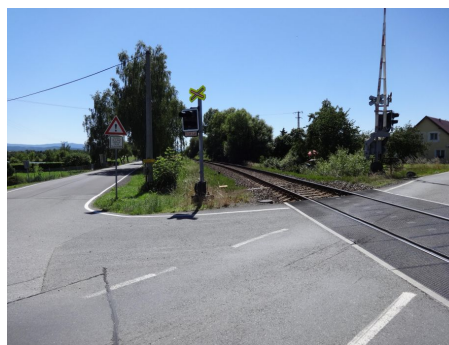
Pohled na křižovatku v bezprostřední blízkosti  
přejezdu
