Bc. Bára Opletalová

Analýza dopravně – bezpečnostních rizik na silnici I/20
v Jihočeském kraji

Diplomová práce

2018

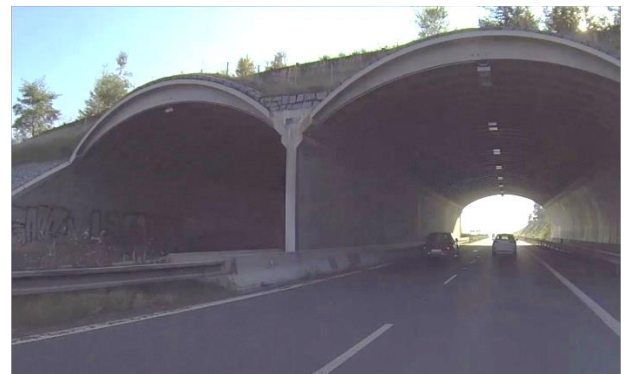
Obrázek 6: Neadekvátně realizovaný přechod mezi různými druhy svodidel (staničení 155,485 km)

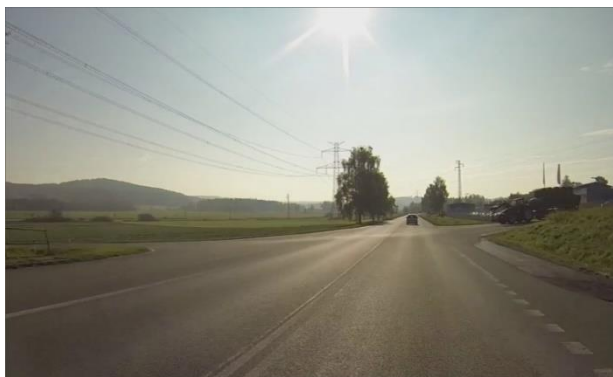
Obrázek 7: Rozlehlá křižovatka, neadekvátní usměrnění dopravy a absence nebo opotřebované VDZ (staničení 174,076 km)

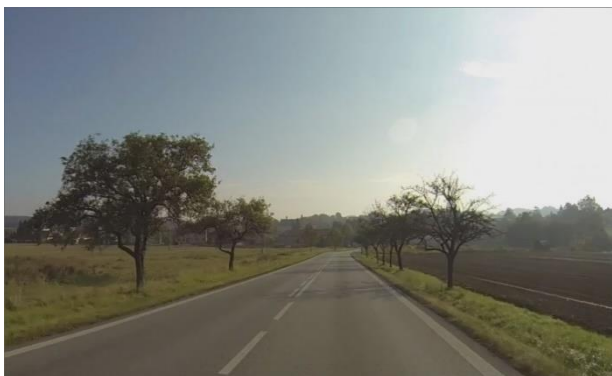
Obrázek 9: Neadekvátní stav SDZ a VDZ – absence SDZ B 21a a VDZ V 9b (staničení 129,151 km)

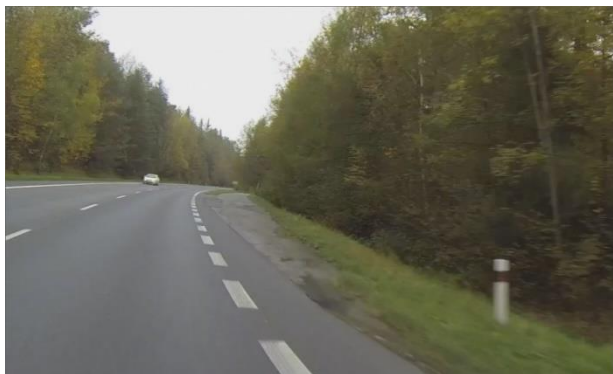
*Obrázek 11: Neadekvátní provedení, resp.
Umístění VDZ (staničení 176,862 km)*

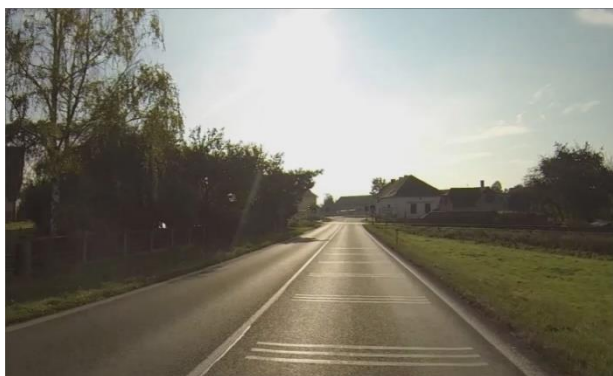
*Obrázek 13: Nevhodné provedení
VDZ V 18 (staničení 132,282 km)*

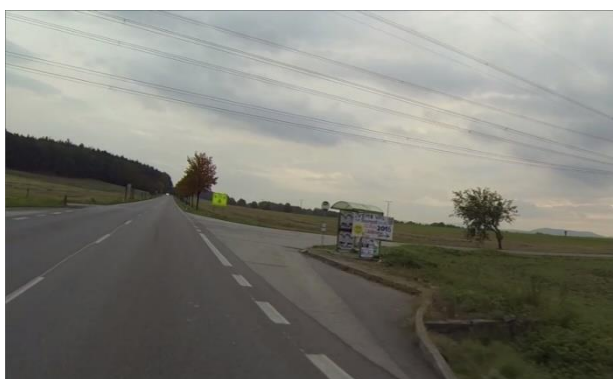
Obrázek 15: Absence VDZ V 11a, V 12a. Záliv autobusové zastávky zasahuje do prostoru křižovatky. Neadekvátní délka vyřazovacího úseku (staničení 188,095 km)

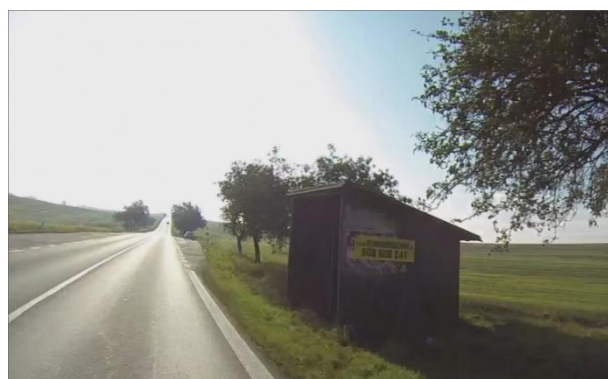
Obrázek 16: Absence nebo opotřebované VDZ, neadekvátní podmínky pro pěší: krátká / neadekvátně provedená nástupní hrana a absence návaznosti na pěší infrastrukturu (staničení 143,596 km)

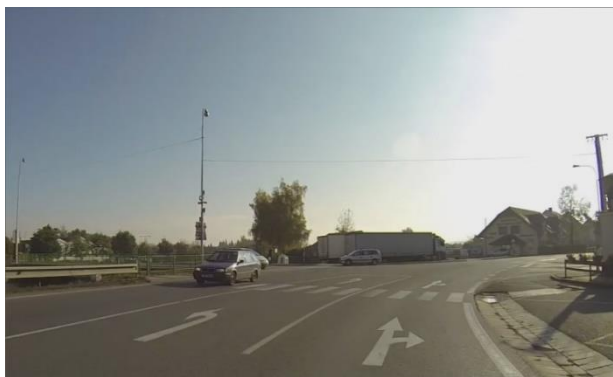
Obrázek 17: Absence osvětlení, prvků pro OOSPO, SDZ nebo dopravního zařízení, nedostatečná návaznost na chodník, dlouhý nedělený přechod pro chodce (staničení 138,510 km)

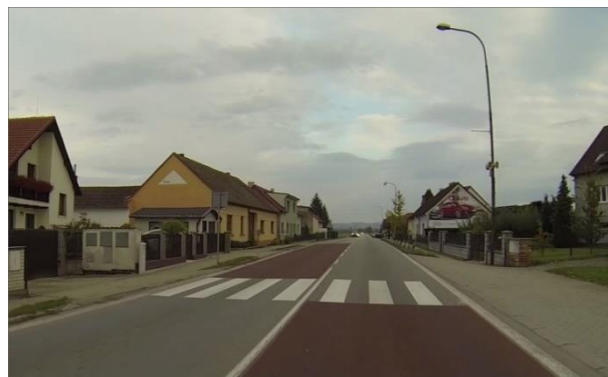
Obrázek 18: Neadekvátní provedení VDZ, absence prvků pro OOSPO, absence osvětlení (staničení 205,911 km)

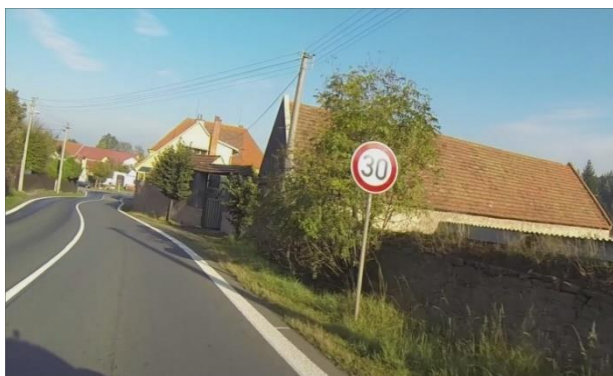
Obrázek 19: Neexistující chodník (staničení 142,085 km)

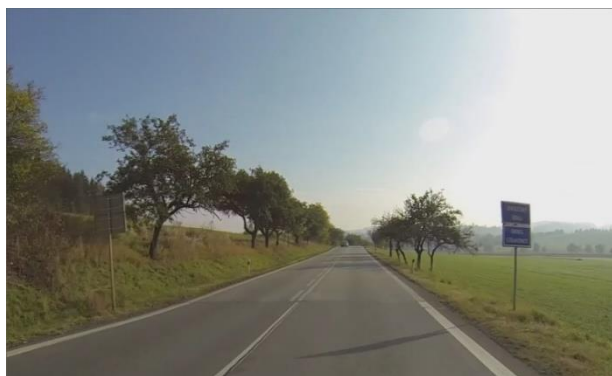
Obrázek 21: Absence zpevněné krajnice (staničení 128,536 km)

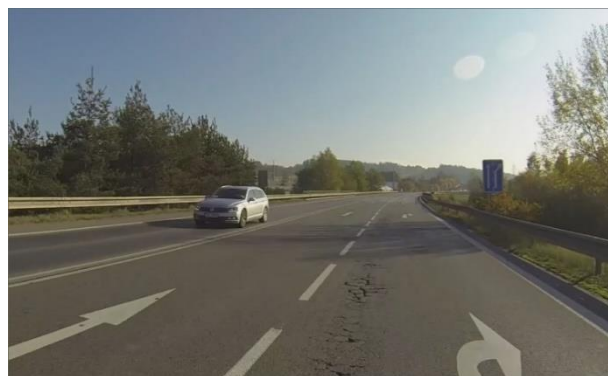
Obrázek 22: Mozaikové trhliny (staničení 165,112 km)

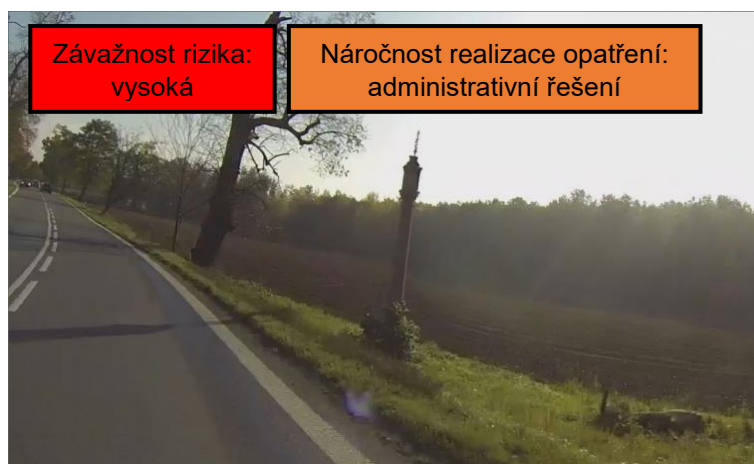
BD č. 1 Sakrální objekt (st. 139,920 km)

Závažnost rizika:
vysoká

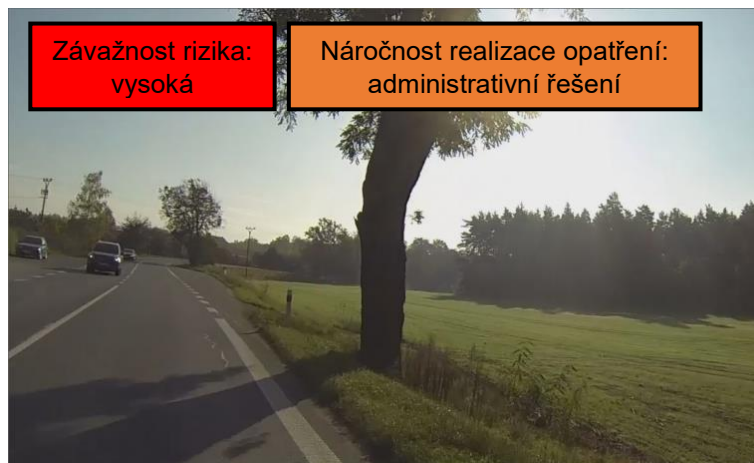
BD č. 2 Strom (st. 140,373 km)

Obrázek 31: Strom

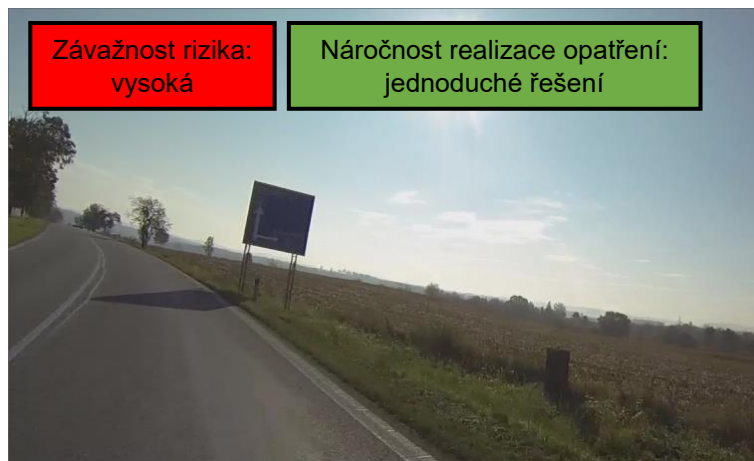
BD č. 3 Betonový sloupek (st. 146,774 km)

Obrázek 32: Betonový sloupek

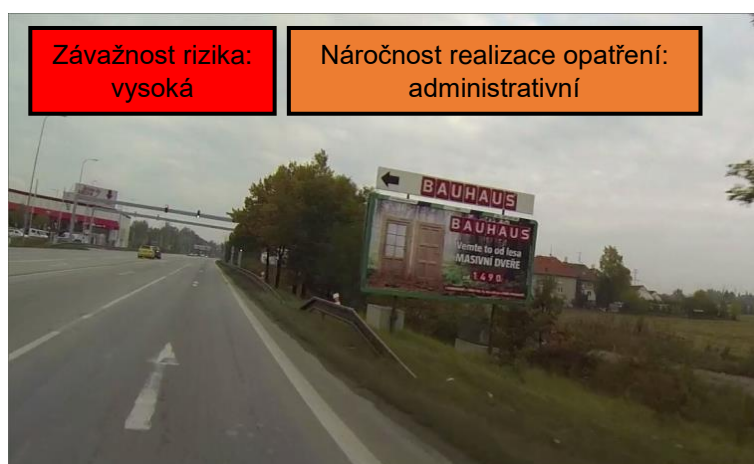
BD č. 4 Reklamní zařízení na nedeformovatelné konstrukci (209,305 km)

Obrázek 33: Reklamní zařízení na nedeformovatelné konstrukci

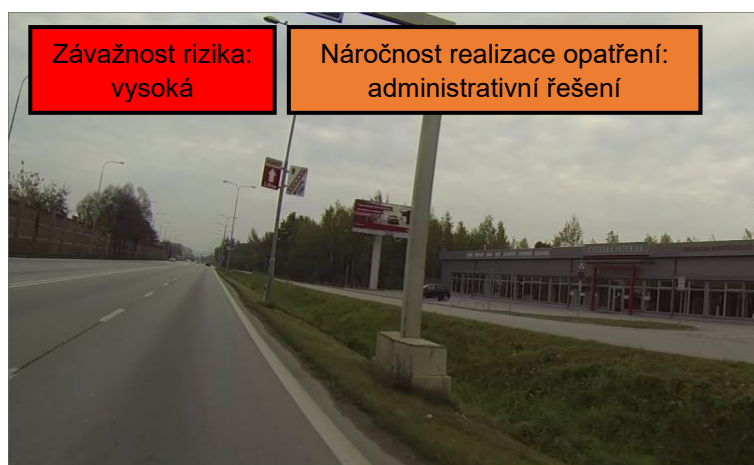
BD č. 5 Dopravní značení na nedeformovatelné konstrukci (210,618 km)

Obrázek 34: Dopravní značení na nedeformovatelné konstrukci

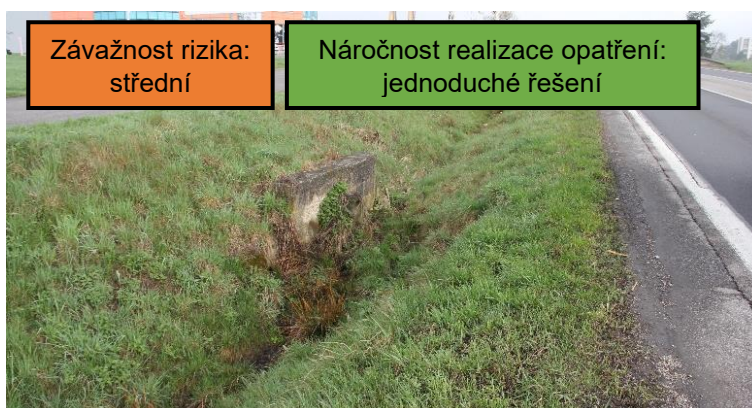
BD č. 1: Tuhé čelo trubního příčného propustku (st. 178,818 km)

Obrázek 46: Tuhé čelo trubního příčného propustku (NL Protivín)

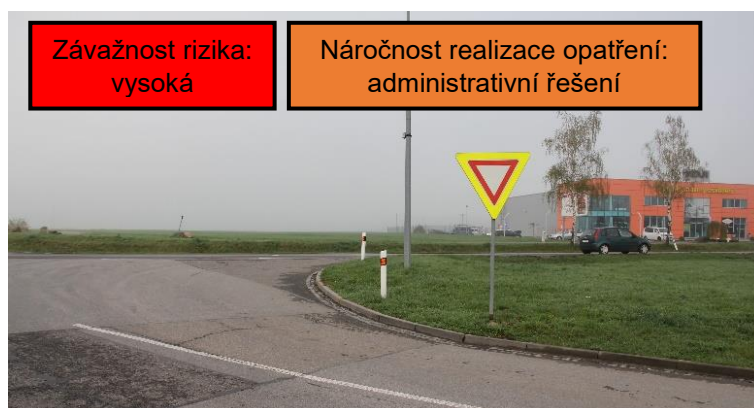
BD č. 2: Sloup el. vedení (st. 178,823 km)

Obrázek 47: Sloup el. vedení (NL Protivín)

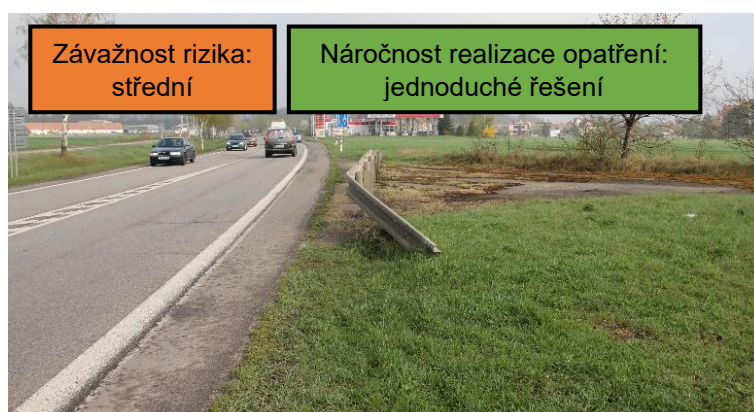
BD č. 3: Neopodstatněně umístěné svodidlo – neplní svoji ochrannou funkci (st. 178,749 km)

Obrázek 48: Neopodstatněně umístěné svodidlo (NL Protivín)

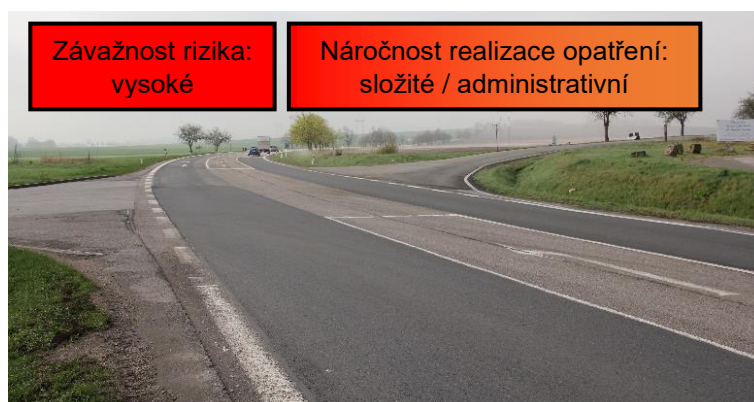
BD č. 4: Rozlehlá křižovatka, neadekvátní usměrnění dopravy, psychologická přednost a neadekvátní úhel křížení (st. 178,835 km)

Obrázek 49: Rozlehlá křižovatka (NL Protivín)

Vzhledem k rozlehlosti a absenci jakýkoliv usměrňovacích prvků (dopravní stíny, ostrůvky) v oblasti křižovatky (Obrázek 49), která má neadekvátní úhel křížení 60° , může docházet k nesprávným pohybům křižujících se vozidel v prostoru křižovatky. Především pro levé odbočení na hlavní i vedlejší PK, které zvyšují pravděpodobnost vzniku dopravních nehod.

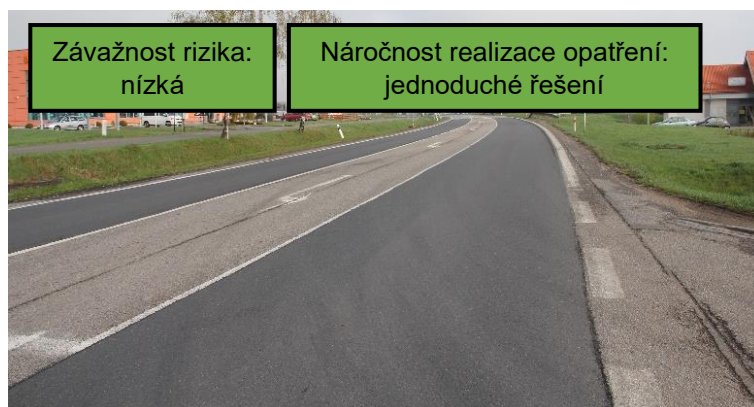
BD č. 5: Opatřebované VDZ V 2b, V 4, V 9a v prostoru křižovatky (st. 178,835 km)

Obrázek 50: Opatřovaná vozovka (NL Protivín)

Je doporučeno obnovení VDZ V 2b „Podélná čára přerušovaná“, V4 „Vodící čára“ a V 9a „Směrové šipky“ na hlavní i vedlejší PK (Obrázek 50).

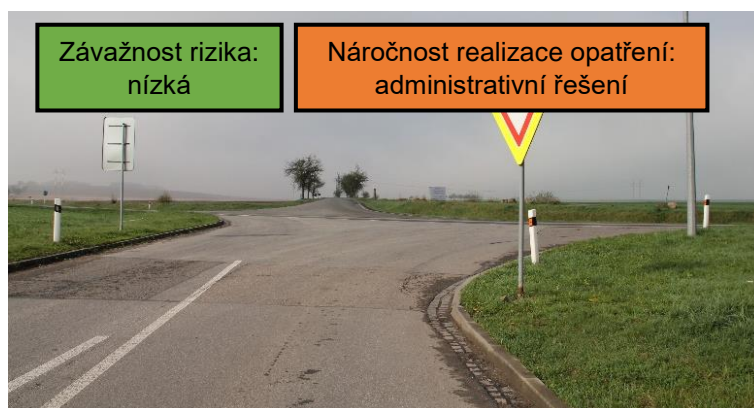
BD č. 6: Absence VDZ V 4 na vedlejším rameni křižovatky (st. 178,835 km)

Obrázek 51: Absence VDZ (NL Protivín)

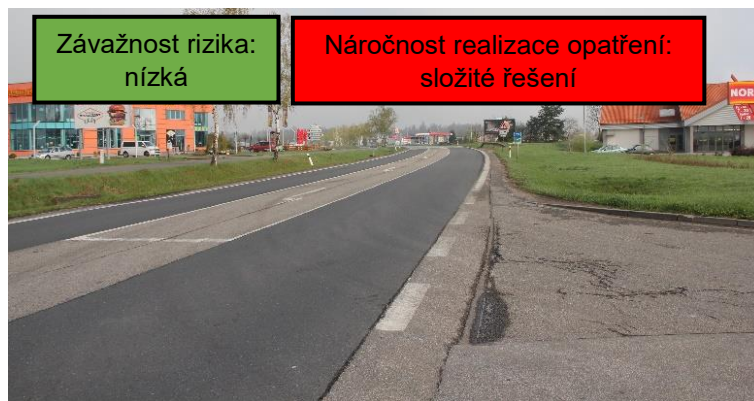
BD č. 7: Mozaikové trhliny na vedlejším rameni křižovatky (st. 178,830 km)

Popraskaný povrch vozovky (Obrázek 52) představuje riziko při vyšších rychlostech a při námraze, kdy se vozidlo dostává do smyku, kvůli nekvalitnímu povrchu. Je doporučena rekonstrukce povrchu vyfrézováním obrusné vrstvy krytu vozovky a položení nového povrchu.

Obrázek 52: Mozaikové trhliny (NL Protivín)

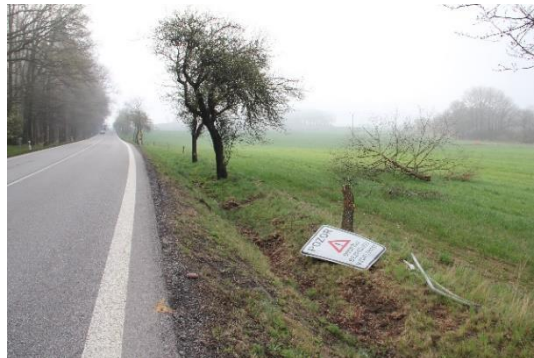
Obrázek 63: Poškozené SDZ A 22 „Jiné nebezpečí“ (NL Libějovice)

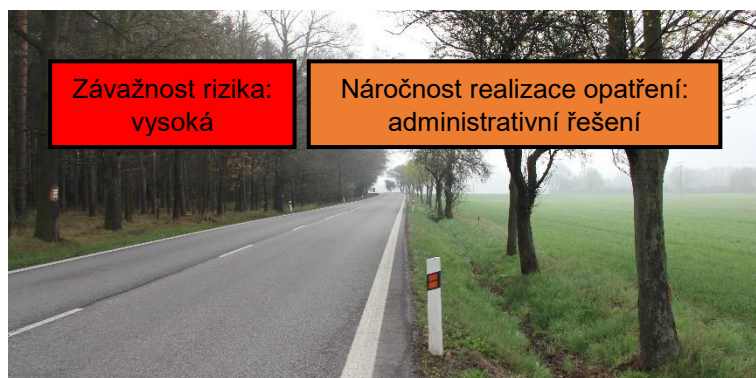
Celý sledovaný úsek NL je lemován stromořadím a lesem ve vzdálenosti dva až čtyři metry od hrany vozovky. Pozemní komunikace je po pravé straně ve směru staničení lemovaná stromořadím, které leží pod úrovní nivelety komunikace a po levé straně lesem, který leží v úrovni nivelety (Obrázek 68). Skutečnost, že v úseku je nejvyšší dovolená rychlost 90 km/h, chybí zpevněná část krajnice a zároveň je PK vedena směrovým obloukem vede k tomu, že se jedná o vysoké riziko a je velmi důležité stromořadí odstranit nebo ochránit svodidly.

Obrázek 68: Stromy a les (NL Libějovice)

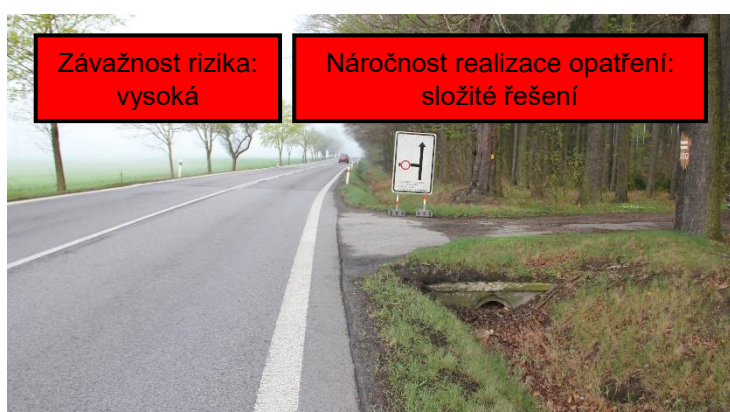
Obrázek 69: Tuhé čelo trubního propustku pod sjezdem (NL Libějovice)

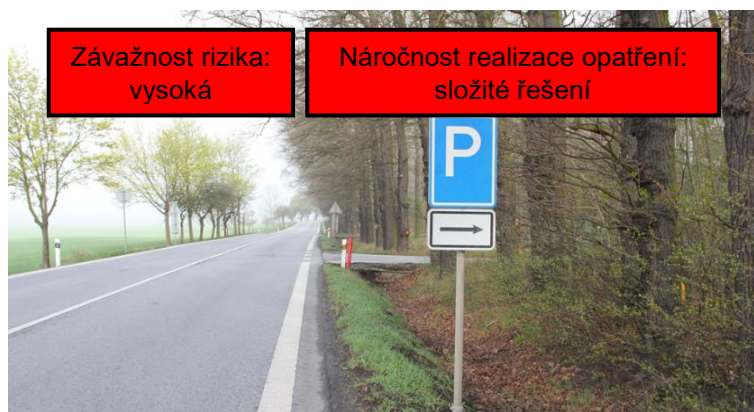
Obrázek 70: Tuhé čelo trubního propustku pod sjezdem (NL Libějovice)

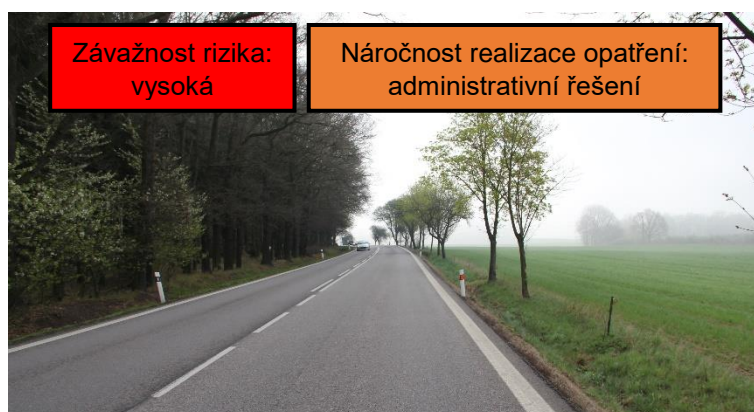
Obrázek 71: Absence SDZ B 21a a VDZ V 9b (NL Libějovice)

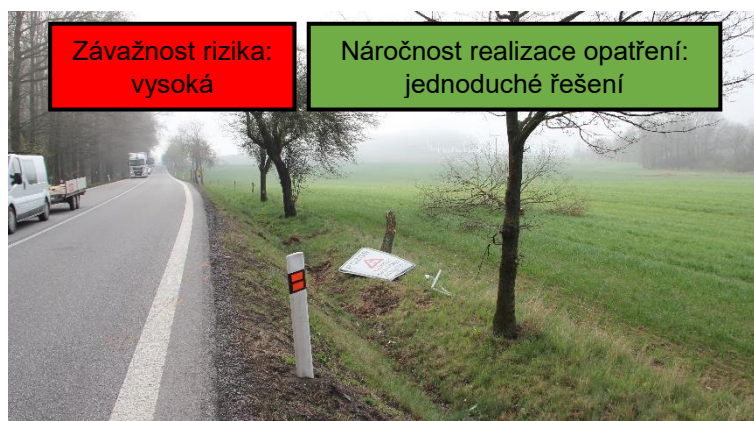
BD č. 5: Poškozené SDZ A 22 „JINÉ NEBEZPEČÍ“ (st. 190,102 km)

Obrázek 72: Poškozené SDZ A22 (NL Libějovice)

Poškozené SDZ A 22 „Jiné nebezpečí“ na podkladové tabuli s nápisem „POZOR; DODRŽUJTE BEZPEČNOU VZDÁLENOST“ (Obrázek 72), které bylo pravděpodobně poškozeno dopravní nehodou, tato skutečnost představuje vysokou závažnost rizika. Je doporučeno realizovat obnovu SDZ.

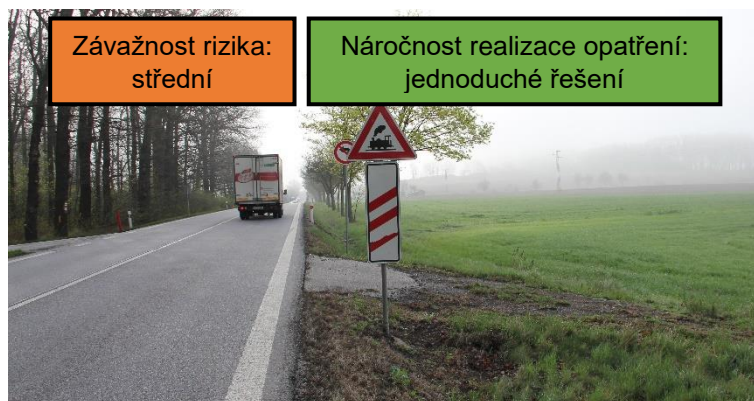
Obrázek 73: Neadekvátně provedení SDZ A 30 a A 31a (NL Libějovice)

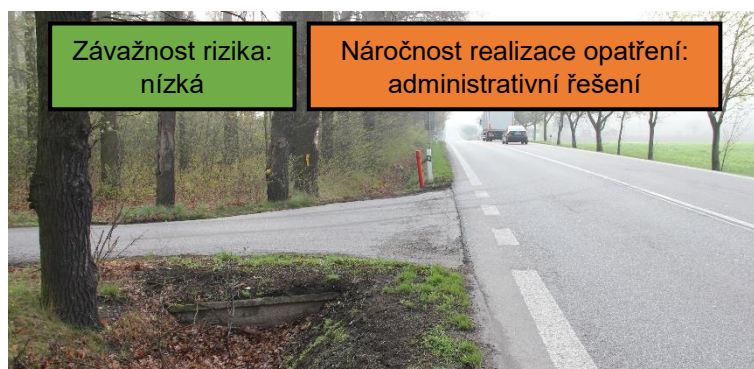
Obrázek 74: Neadekvátní provedení dopravního zařízení (NL Libějovice)

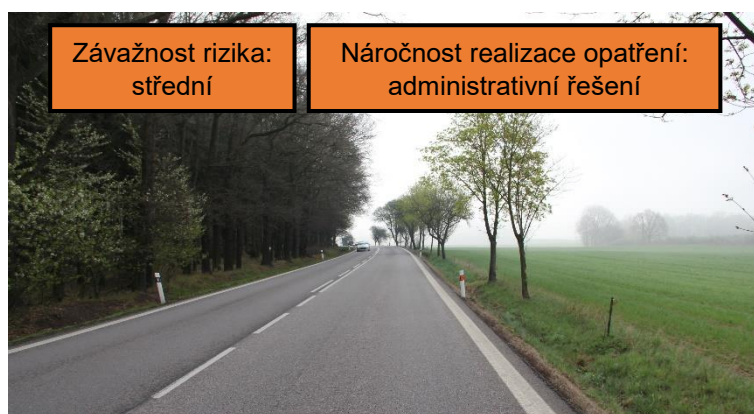
Obrázek 75: Absence zpevněné krajnice (NL Libějovice)

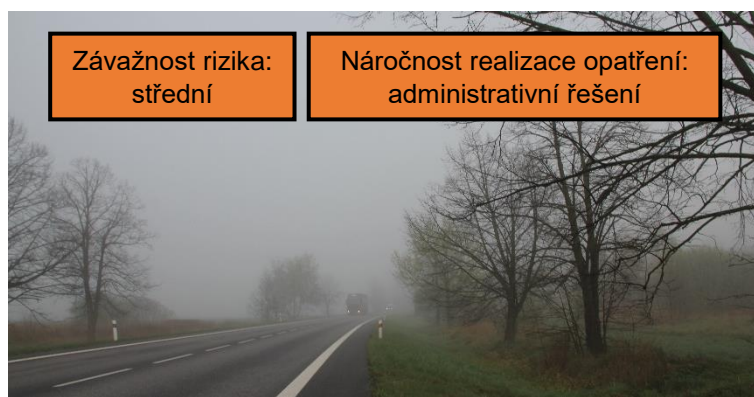
Obrázek 89: Stromořadí (NL Pištín)

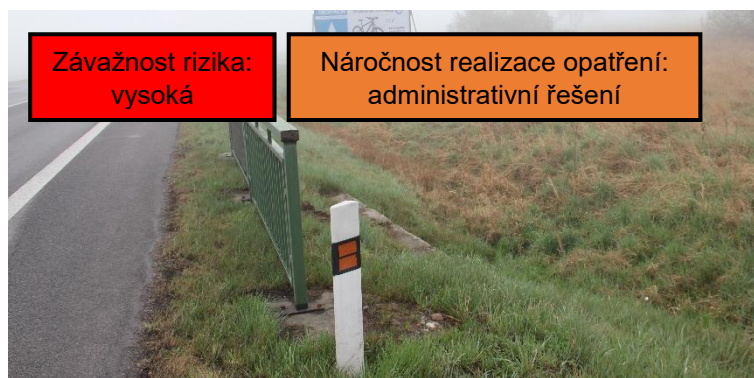
Obrázek 90: Tuhé čelo trubního příčného propustku I (NL Pištín)

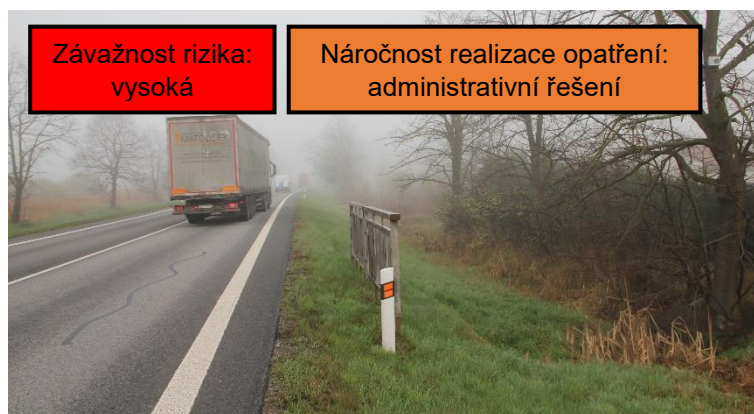
Obrázek 91: Tuhé čelo trubního příčného propustku II (NL Pištín)

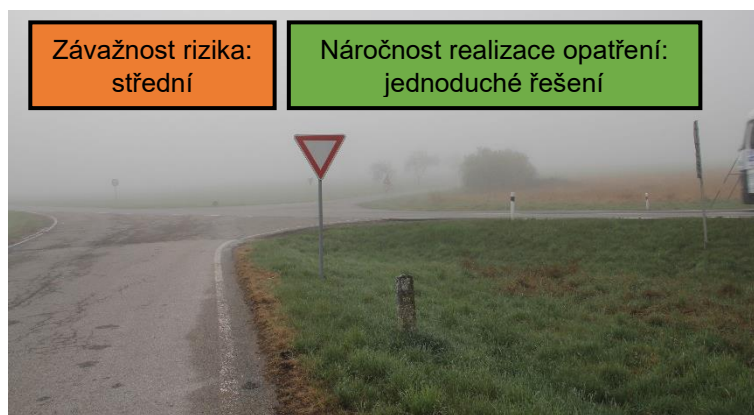
Obrázek 92: Betonový sloupek (NL Pištín)

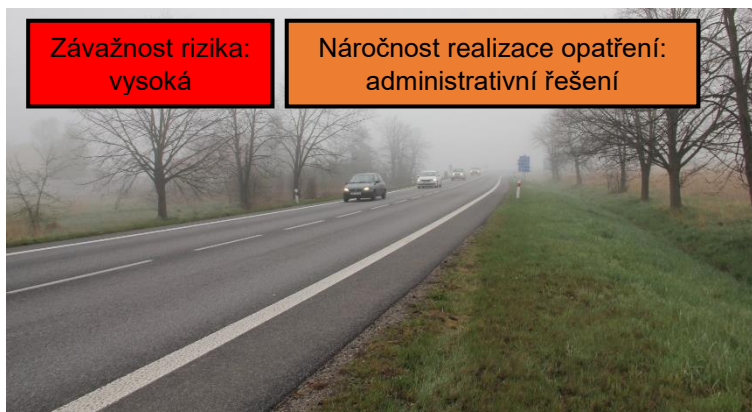
Obrázek 93: Absence SDZ P1 (NL Pištín)

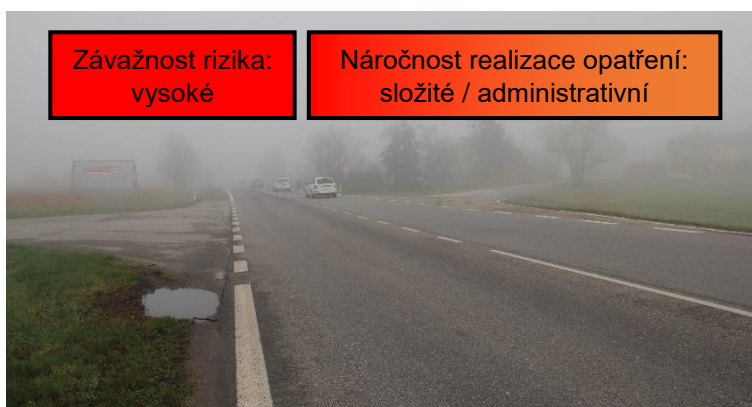
Obrázek 94: Rozlehlá křižovatka (NL Pištín)

Vzhledem k rozlehlosti (Obrázek 94) a absenci jakýkoliv usměrňovacích prvků (dopravní stíny, ostrůvky) v oblasti křižovatky, která má neadekvátní úhel křížení 30°, může docházet k nesprávným pohybům křižujících se vozidel v prostoru křižovatky – především levé odbočení

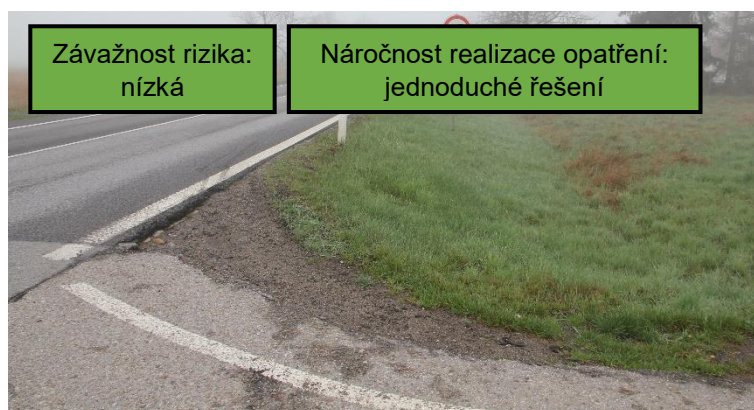
Obrázek 95: Opotřebované VDZ (NL Protivín)

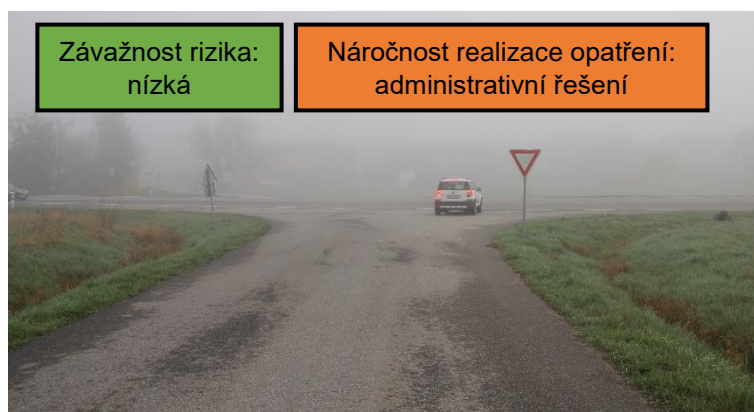
Obrázek 96: Absence VDZ (NL Pištín)

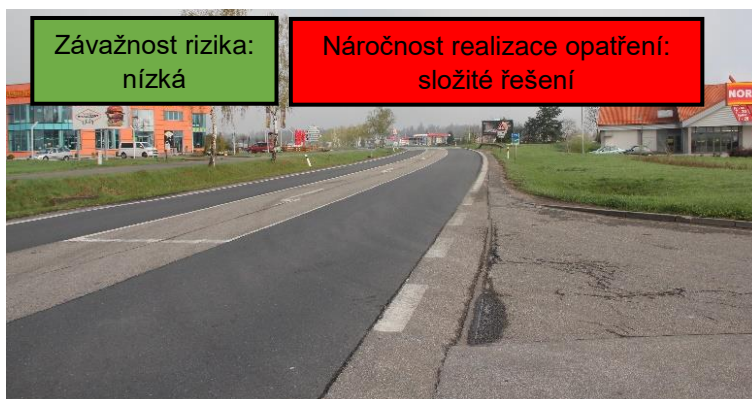
BD č. 8: Mozaikové trhliny na vedlejším rameni křižovatky (200,733 km)

Obrázek 97: Mozaikové trhliny (NL Pištín)

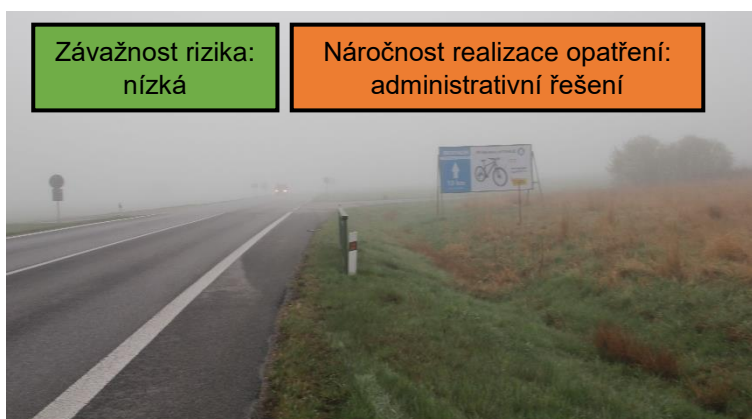
Obrázek 98: Reklamní zařízení (NL Pištín)

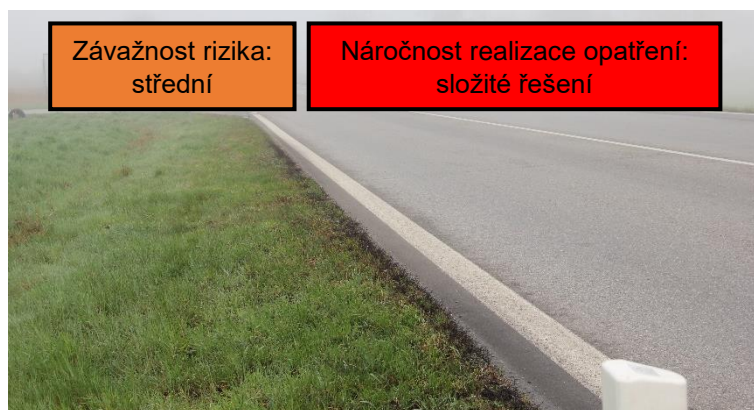
Obrázek 99: Absence zpevněné krajnice (NL Pištín)
