PŘÍLOHA 1 – FOTODOKUMENTACE OBJEKTŮ

Část a) Fotodokumentace objektu č. 1

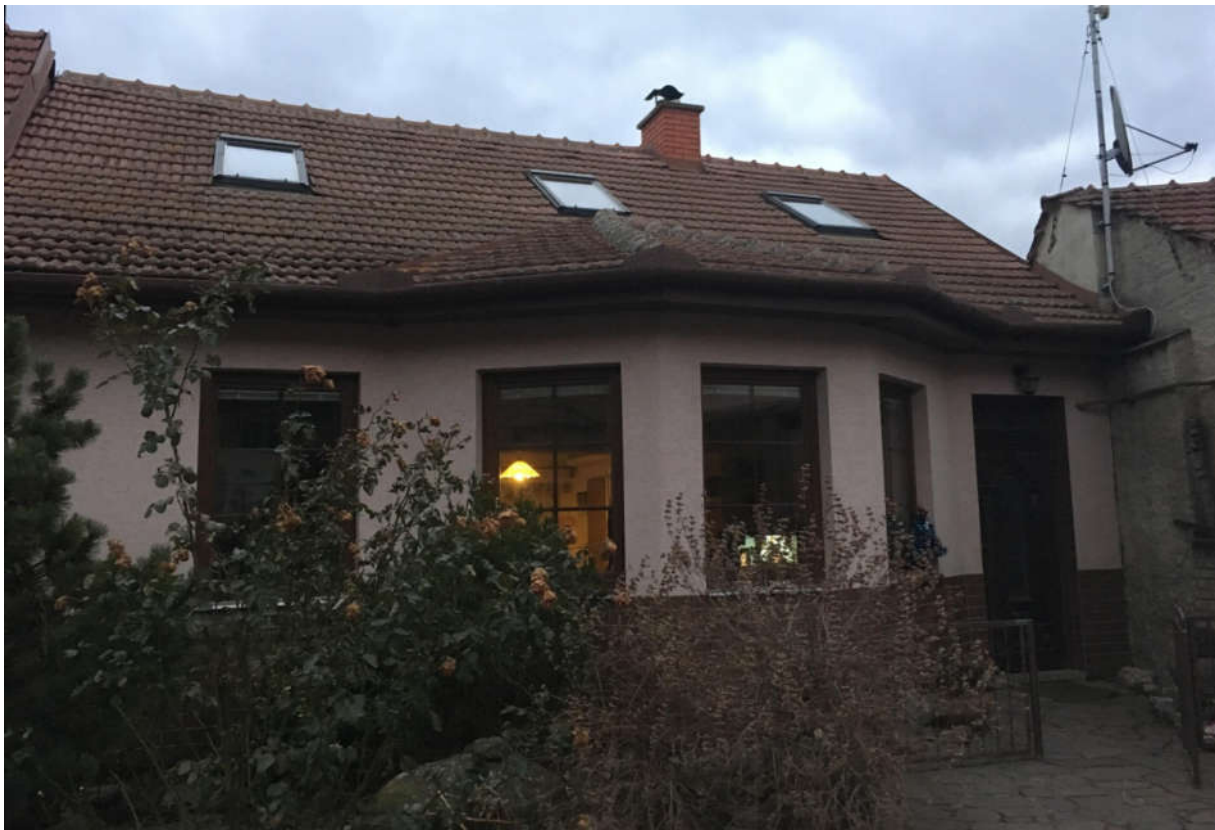
Foto 1: Pohled na objekt z jihozápadu

Na fotografii 1 je vidět celkový pohled na řešenou budovu od jihozápadu ze dvora od příjezdové cesty. Dvůr je ze všech stran ohraničen zástavbou obdobného stylu jako řešený objekt. U objektu si můžeme povšimnout dominující vyklenuté přístavby se stěnami z Ytongu.

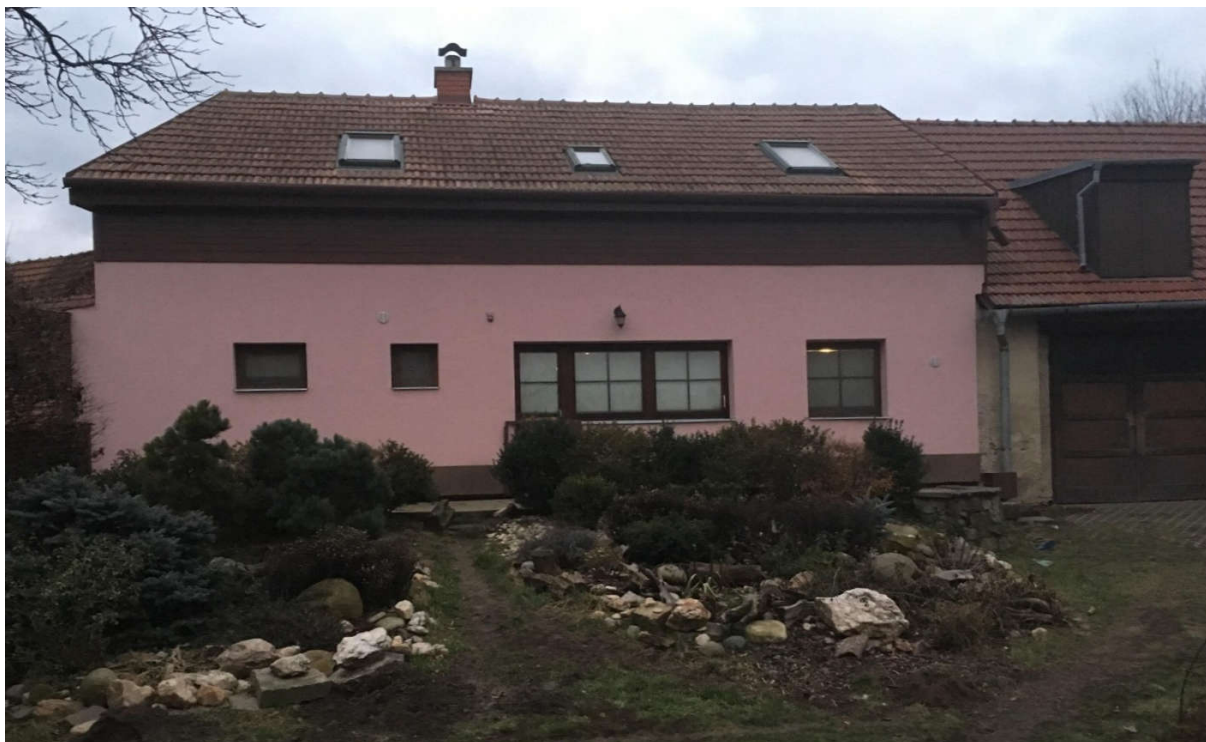
Foto 2: Pohled na objekt

Na fotografii 2 je ukázán celkový pohled ze severovýchodu ze zahrady. Na objektu lze vidět prosklené vstupní dveře se záclonami. Stěna v pohledu je zateplená 10 cm polystyrenu. V pravé části fotografie přiléhá na řešenou budovu nevytápěný objekt stodoly se samostatnými stěnami.

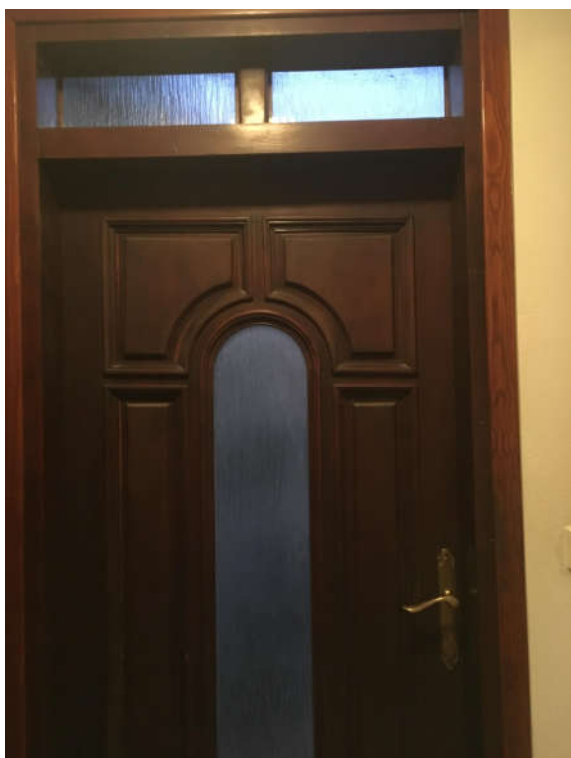
Foto 3: Vstupní dveře

Na fotografii 3 jsou částečně prosklené vstupní dřevěné dveře s nadsvětlíkem.

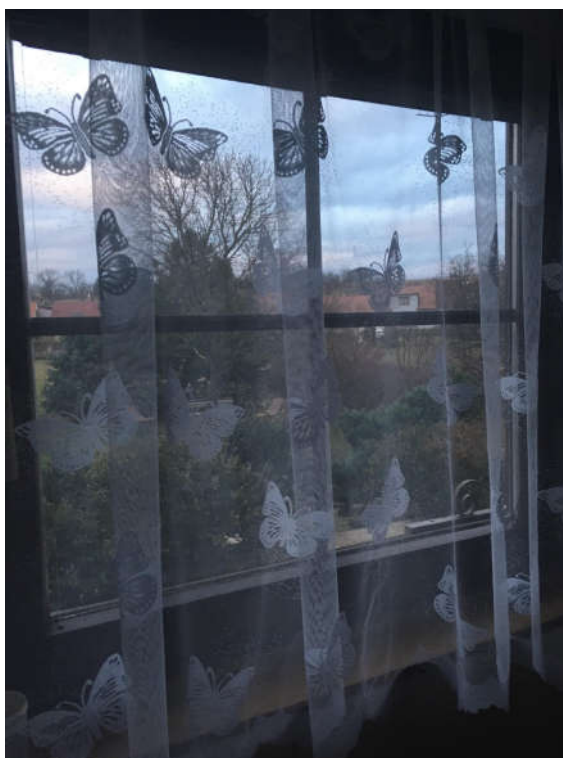
Foto 4: Okno do zahrady

Na fotografii 4 je ukázáno dřevěné okno do zahrady, se dvojsklem a vnitřní sítkou.

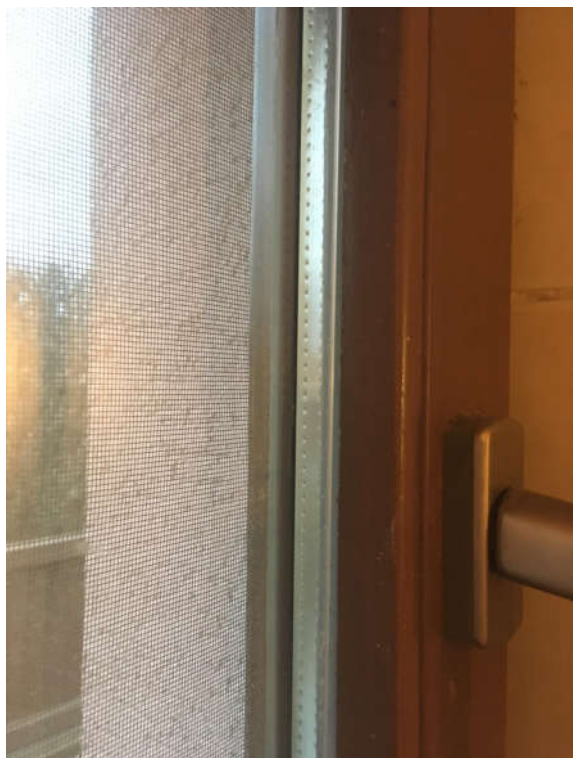
Foto 5: Detail typického okna (do zahrady)

Na fotografii 5 je možno vidět detail okna směrem do zahrady, kde je vidět meziokenní síťka, která může mít vliv na redukci solárních zisků. Okno je zaskleno dvojsklem.

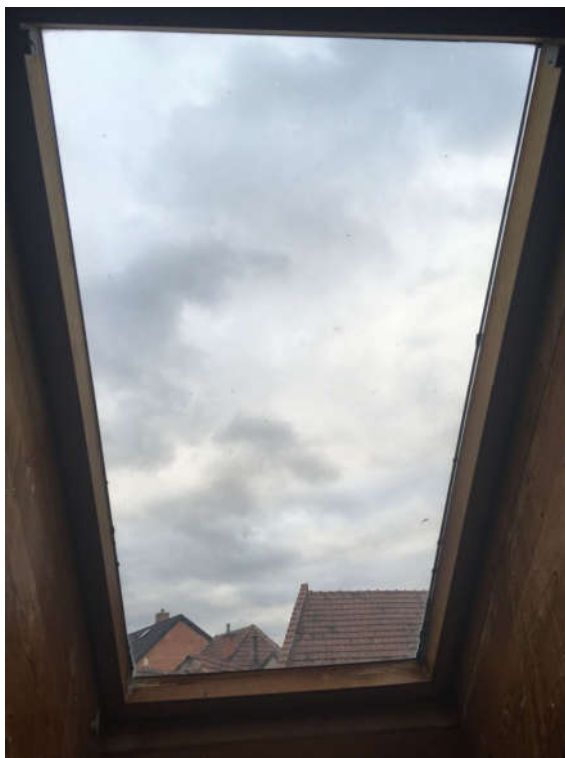
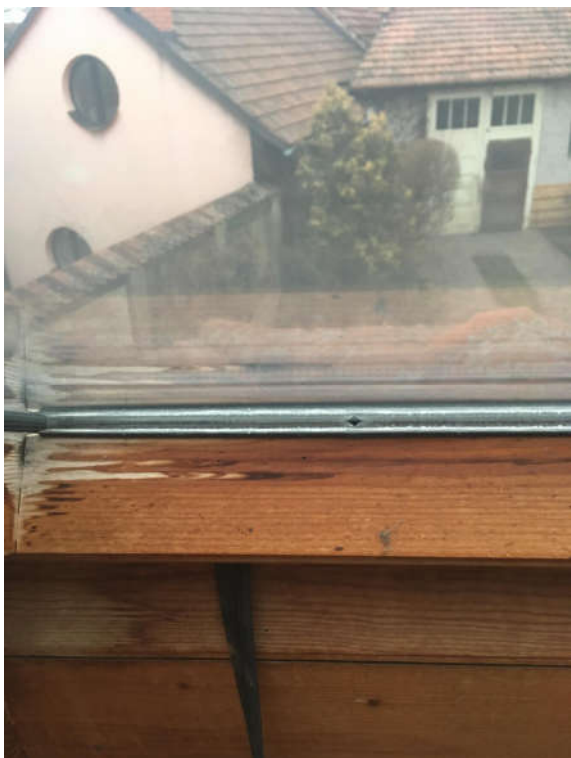
Fotografie 6 představuje střešní okenní výplň. Okno je dřevěné s jednoduchým zasklením. Po bližším průzkumu, jak si můžeme povšimnout na fotografii 7, zjistíme, že okno je již opotřebované a rám je vypálený od slunce. Dá se předpokládat, že skrze střešní okna uniká velké množství tepelné energie.

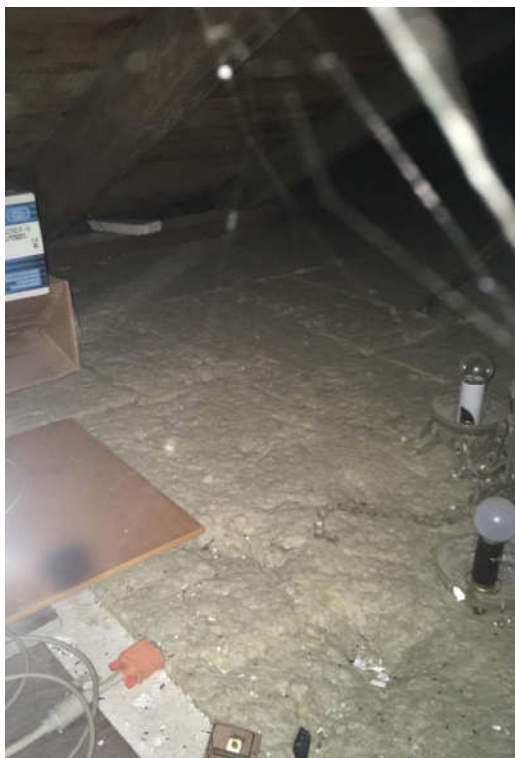
Foto 8: Pohled na půdu a zateplení půdy/střechy

Na fotografii 8 je ukázán pohled na půdu a na zateplení minerální vatou tloušťky cca 16 cm. Pod vatou se má nacházet 3 cm vrstva polystyrenu. Vata je zatím v dobrém stavu a není degradovaná. Na půdu nezatéká.

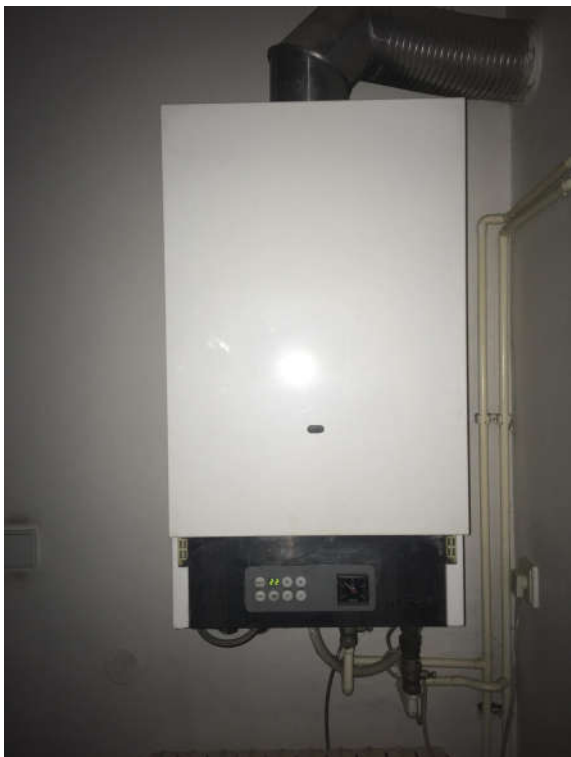
Foto 9: Plynový kotel Atoma 12 - 24 kW

Fotografie 9 znázorňuje plynový kotel Atoma o výkonu 12 - 24 kW, který je využíván v objektu k přípravě teplé vody a k vytápění. Otopná soustava je radiátorová s klasickými starými radiátory.

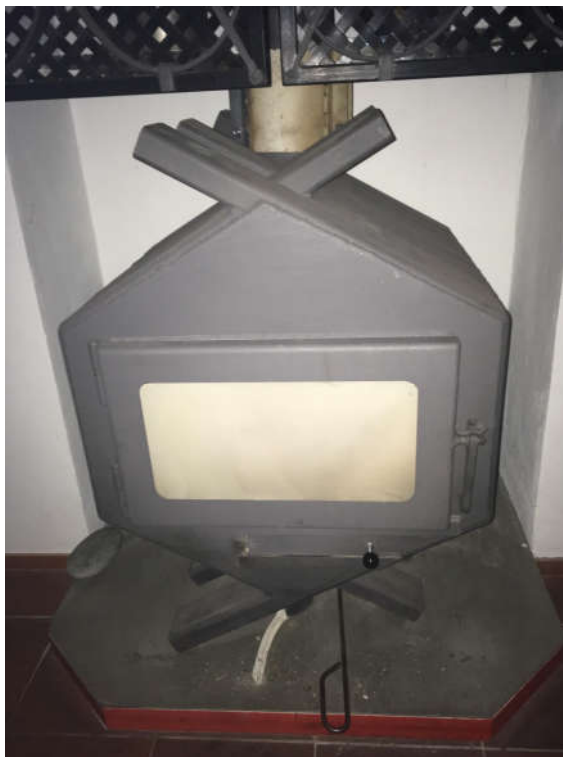
Foto 10: Krbová vložka

Na Fotografii 10 je vidět krbová vložka, která slouží k vytápění hlavní společenské místnosti v prvním podlaží.

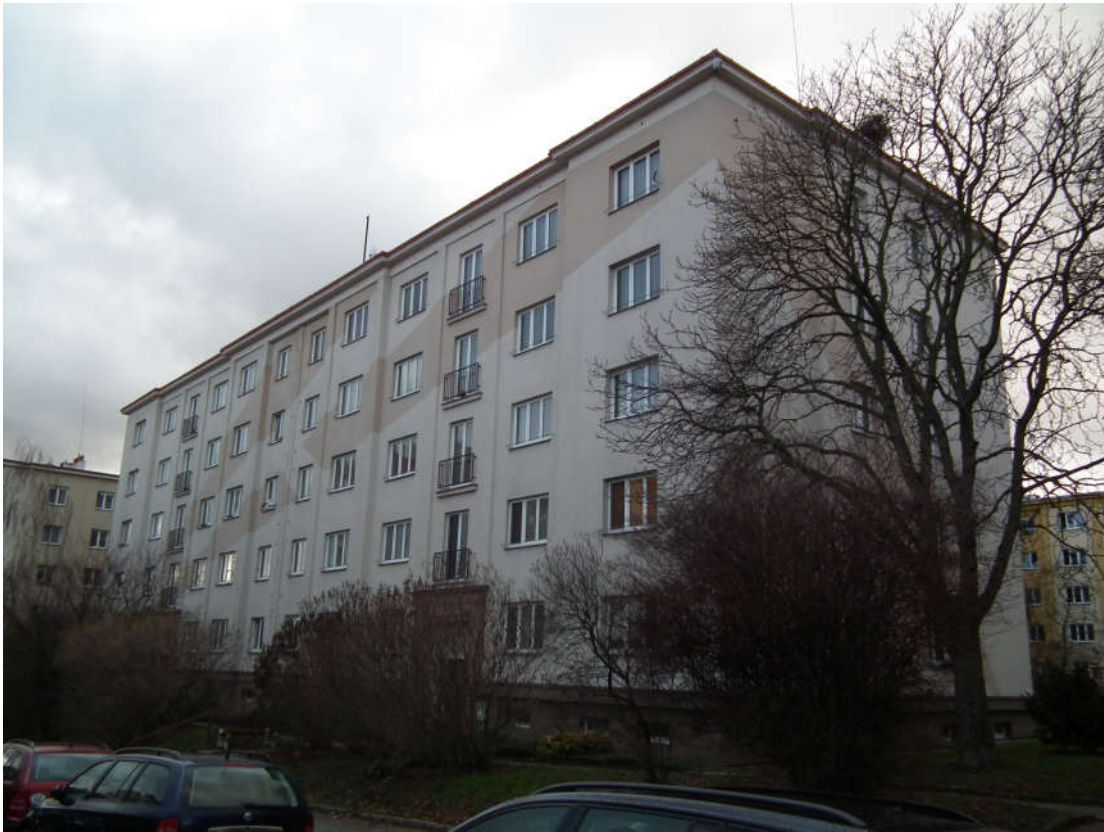
Foto 1: Pohled na objekt ze severovýchodu

Na fotografii 1 je vidět celý dům včetně obou jeho funkčních částí. Rozhraní funkčních částí je zhruba v místech, kde je vidět anténa. Objekt má členitou fasádu s odskoky a ozdobnými prvky. Objekt je ze všech stran obklopen zelení.

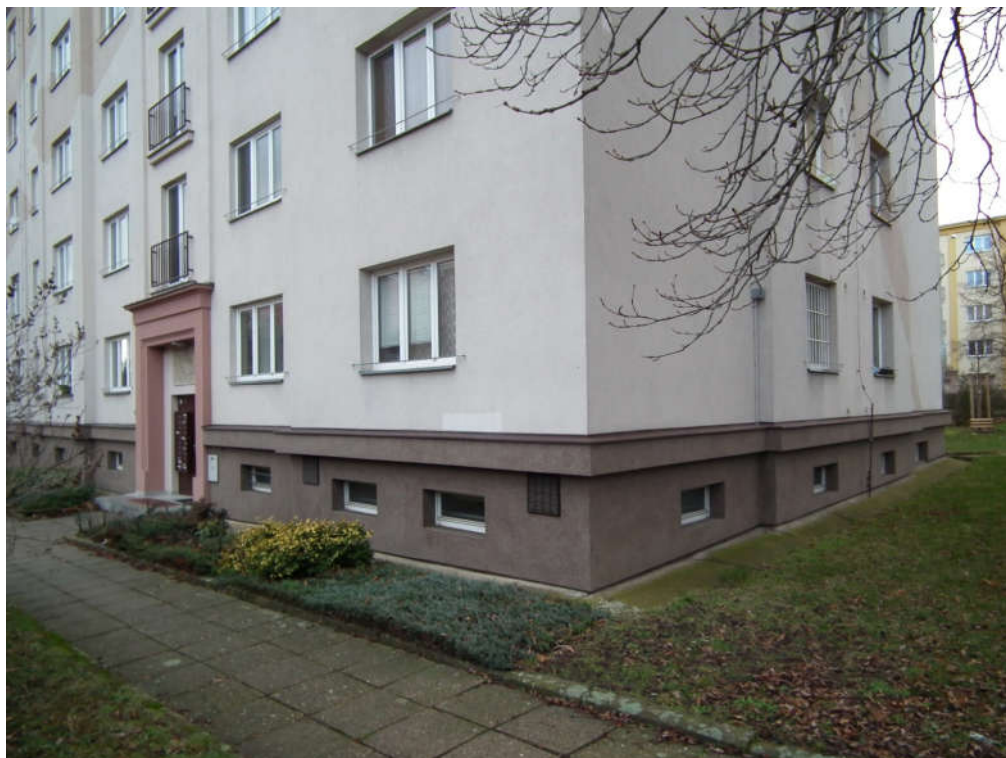
Foto 2: Detailnější pohled na objekt ze severovýchodu – zapuštěný suterén

Fotografie 2 představuje detailnější pohled na objekt, kde je možno vidět hranici mezi suterénem, který je částečně zapuštěný pod okolní terén, a obytnou částí objektu. Soklová část objektu, respektive stěna suterénu, je zateplená. Otázkou je kvalita provedení tohoto zateplení, které, aspoň dle informací z pozorování při jeho provádění, nebylo lepeno celoplošně, čímž vznikaly menší vzduchové mezery mezi stěnou objektu a izolačním materiálem (polystyren).

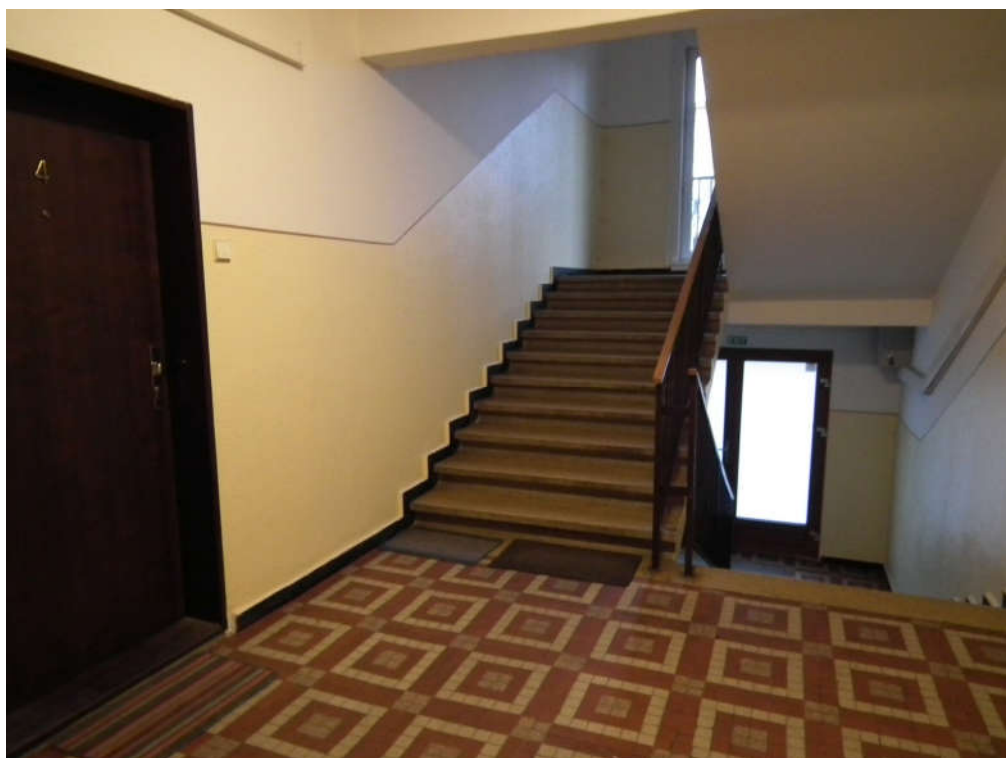
Foto 3: Přízemí – společné prostory, vstupní část do objektu – pohled směrem na hlavní vchod

Na fotografii 3 je vidět pohled na hlavní vchod. Dveře hlavního vchodu jsou kovové s izolací. Fotografie dobře znázorňuje odskok přízemí od terénu, který činí zhruba 1,3 – 1,5 metru. Podlaha nevytápěné společné části je tvořena dlažbou, dlažba je použita i v bytových jednotkách. Dveře bytových jednotek jsou klasické dřevěné.

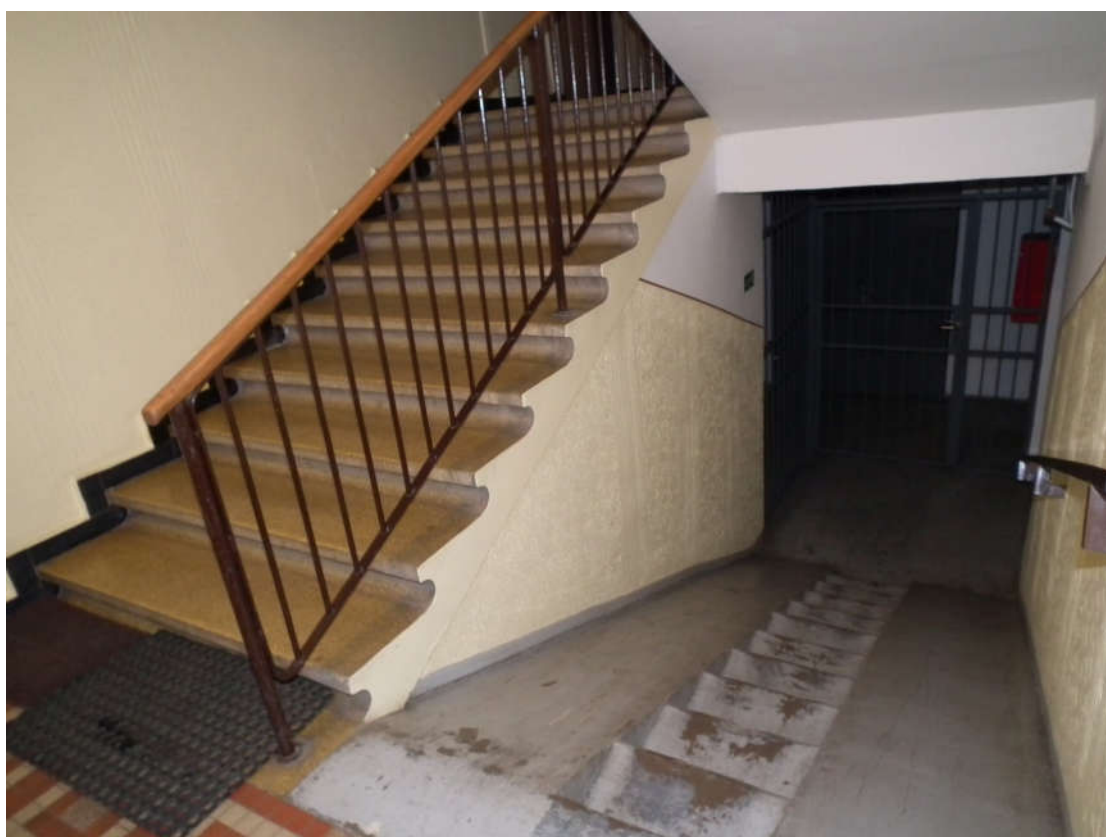
Foto 4: Přízemí – pohled od hlavního vchodu

Fotografie 4 navazuje na předchozí foto a je na ní ukázán pohled od hlavního vstupu směrem do suterénu. V suterénu směrem doleva je umístěna technická místnost, směrem doprava kryt civilní obrany a sklepní kóje. Podlaha suterénu se nachází zhruba 1,3 m pod úrovní okolního terénu. Strop suterénu není nijak zateplený, je pouze nahrubo omítnutý a jsou zde vidět jednotlivé stropní panely.

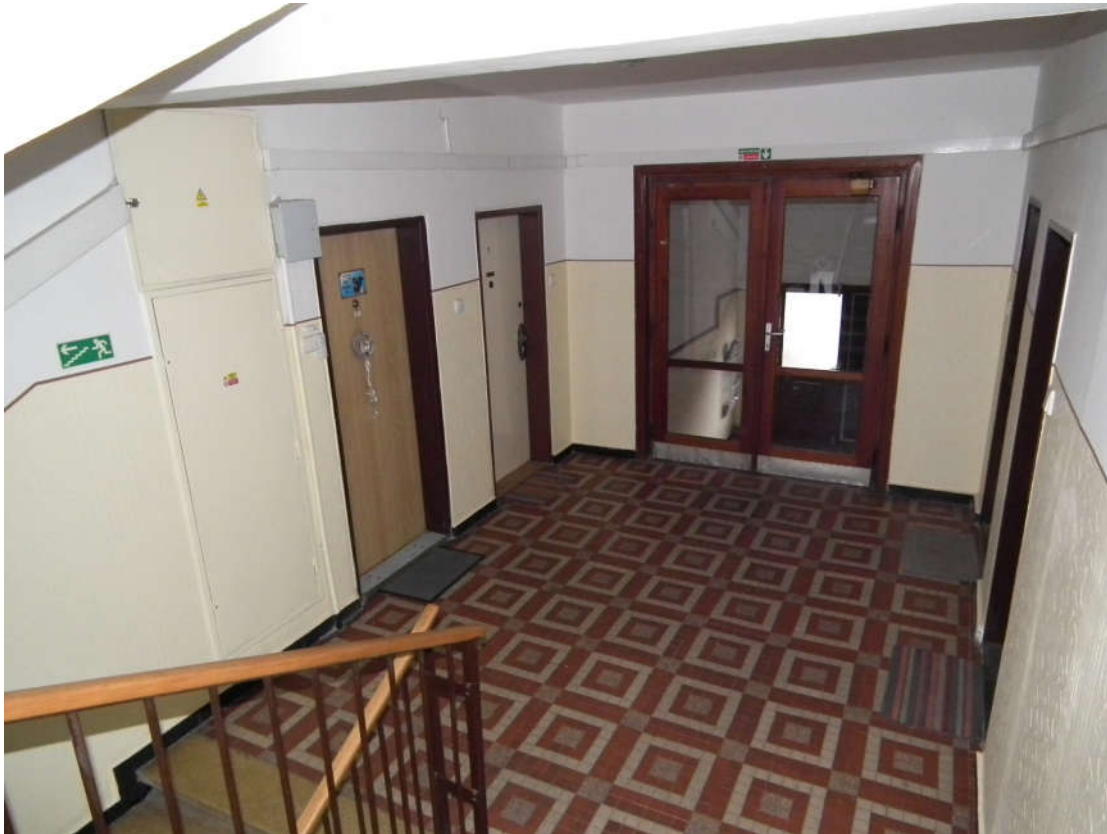
Foto 5: Přízemí – pohled z mezipodesty na vedlejší vchod

Na fotografii 5 je ukázán pohled na vstupní část přízemí z opačné strany, směrem na vedlejší vchod. Vedlejší vchod je oddělen dřevěnými prosklenými dveřmi, které jednak mají minimální izolační vlastnosti, jednak jsou již staré a zkroucené, takže skrz ně volně proudí studený vzduch ze zádveří.

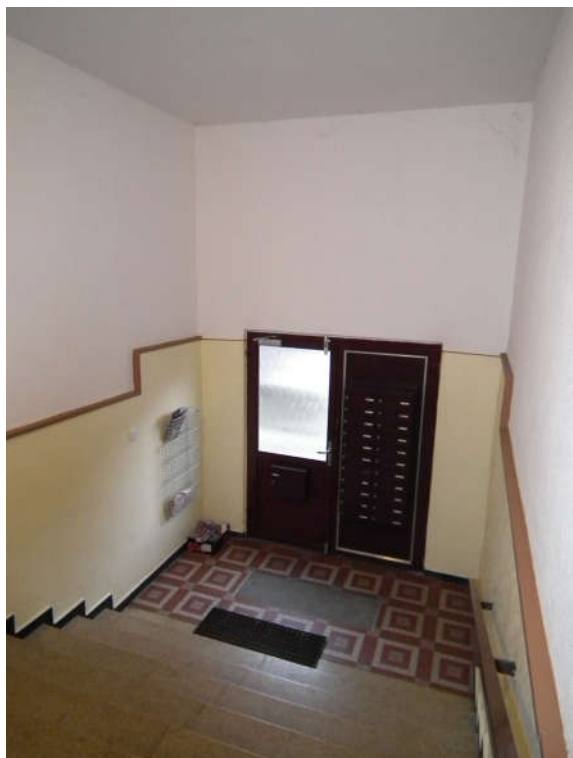
Fotografie 6 znázorňuje pohled na vedlejší vchod. Vstupní prosklené dveře jsou kovové, s domovními schránkami a bez jakékoliv izolace. V celém zádveří bývá v období zimy velmi nízká teplota. Za pozornost stojí strop místnosti, který je jednak typickým zástupcem stropů v objektu, jednak v tomto konkrétním případě se jedná o strop pod obytnými prostory. Není známo, zda je strop v těchto místech zateplený nebo ne, nicméně je jisté, že má nezanedbatelný vliv na teplotní komfort bytů nad ním.

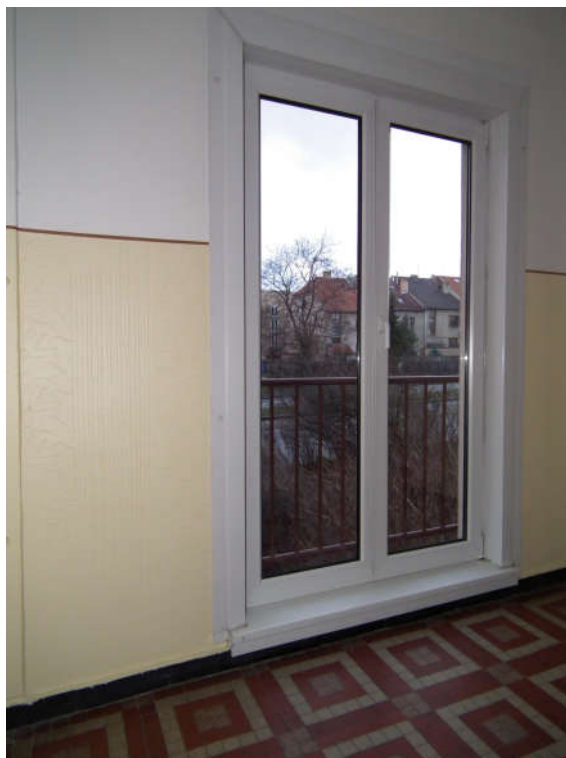
Na fotografii 7 je ukázáno typické okno objektu ve společných prostorách. Jedná se o obyčejné plastové okno. Plastový rám by dle dohledaných informací měl být šesti-komorový, výplně jsou izolační dvojskla, okno nemá žaluzie.

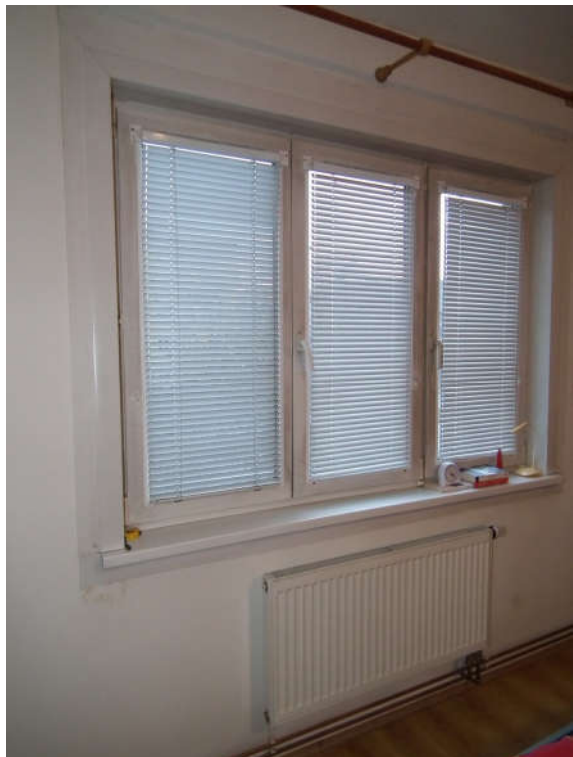
Foto 8: Okno v referenčním bytu

Fotografie 8 představuje typická okna v bytových jednotkách. Konstrukčně se jedná o stejný typ, jako jsou okna v nebytových prostorech, s tou výjimkou, že vzhledem k většímu opotřebování (otvíráním/zavíráním) mají rámy již nižší těsnicí vlastnosti a zejména v zimním období skrz ně proudí nezanedbatelné množství vzduchu (alespoň u referenčního bytu). V dolní části fotografie je vidět dřevěná podlaha, která je typická pro nehygienické prostory bytových jednotek. Na fotografii je také vidět radiátor otopné soustavy a přívodní měděné potrubí vedené při podlaze.

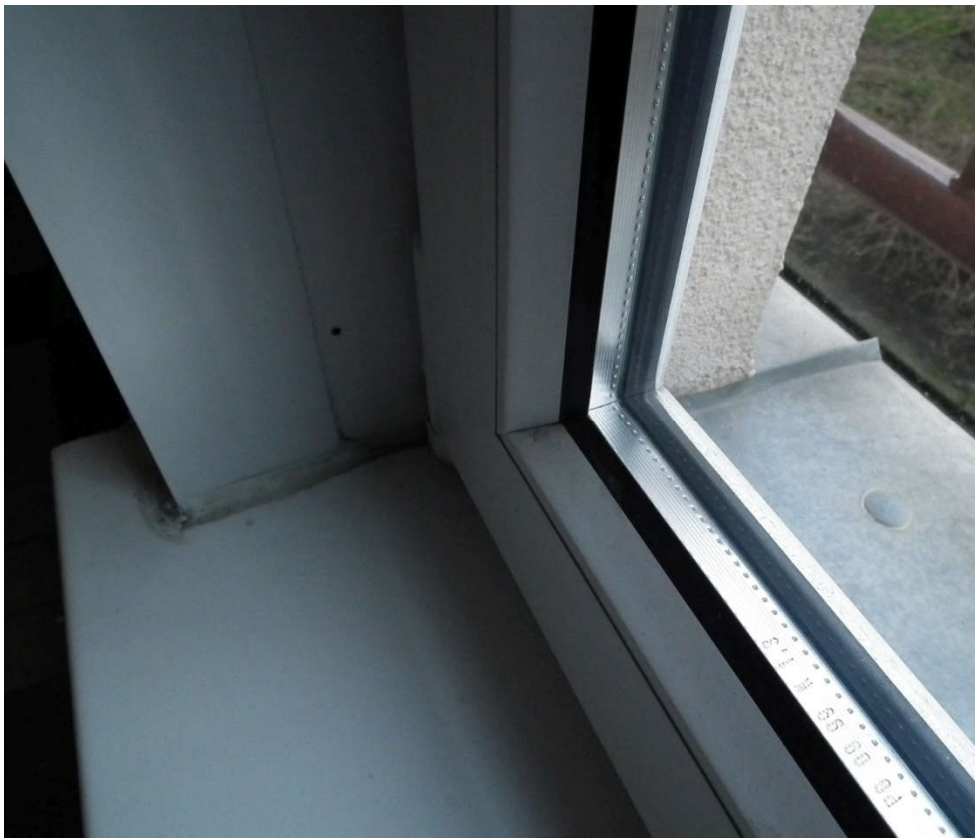
Foto 9: Okno ve společných prostorách - detail

Na fotografii 9 je možno vidět detail typického provedení okenní výplně. Provedení je stejné u oken v bytových i nebytových prostorech.

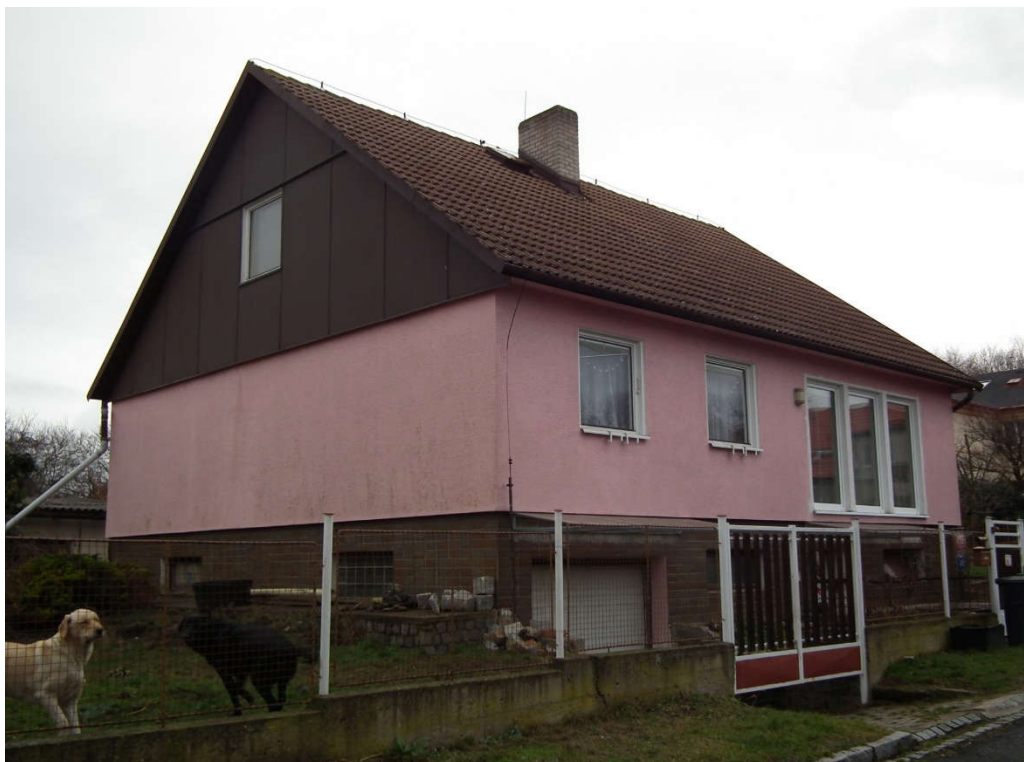
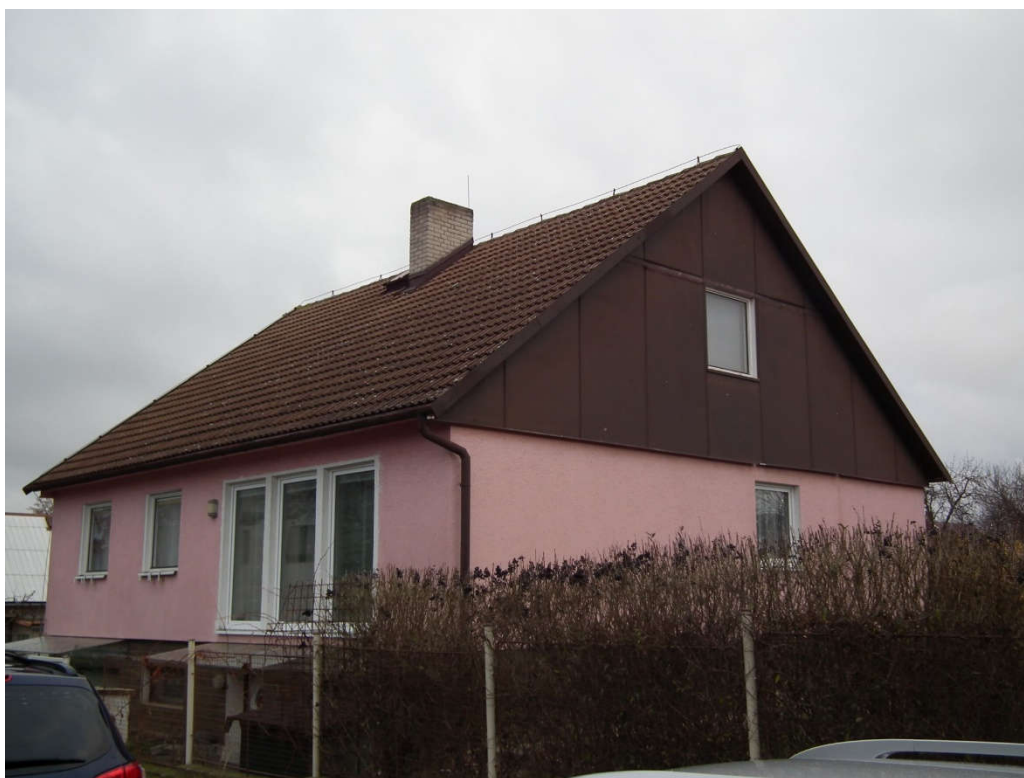
Na fotografiích 1 a 2 je vidět celkový pohled na objekt z jihozápadní a jihovýchodní světové strany. Objekt má zděný suterén, částečně zapuštěný pod terén. Obytné patro je z dřevotřískových sendvičových panelů a jeho vymezení je dobře vidět díky narůžovělé venkovní omítce. Střecha je klasická s keramickou krytinou. Štítové stěny v úrovni podkrovní jsou navíc oplechovány, patrně jako ochrana proti zatékání vody při dešti.

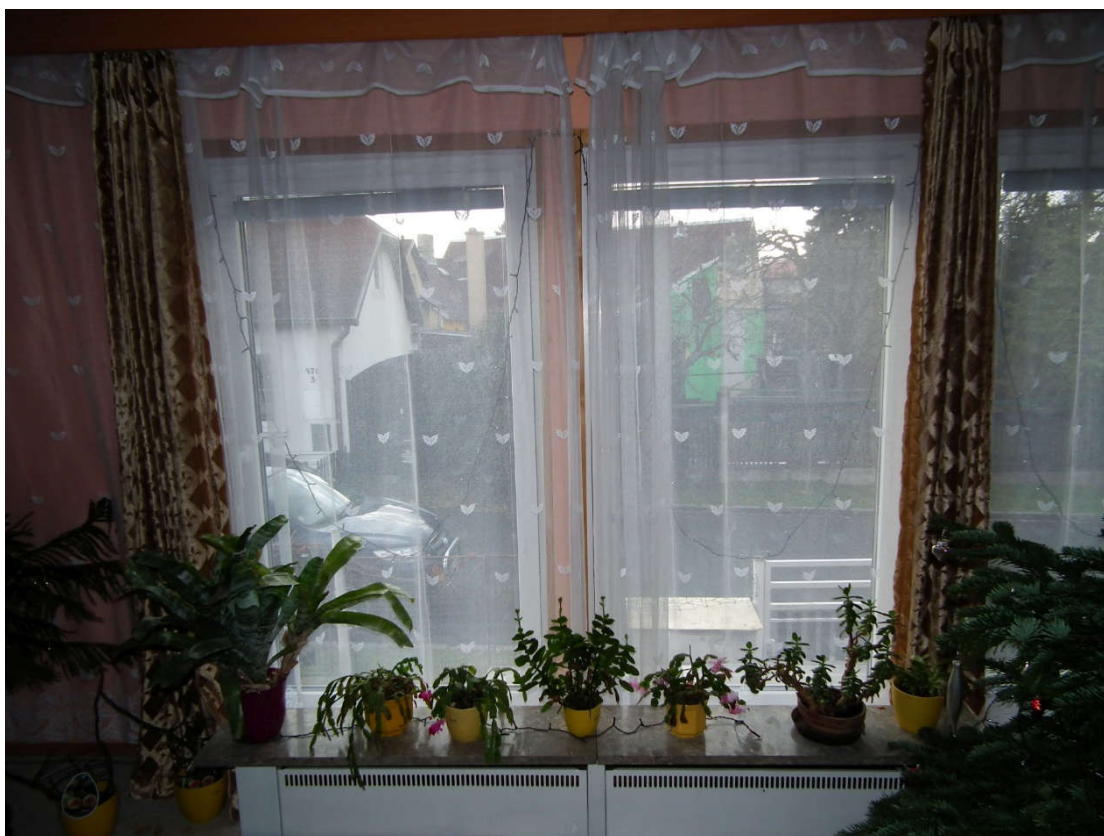
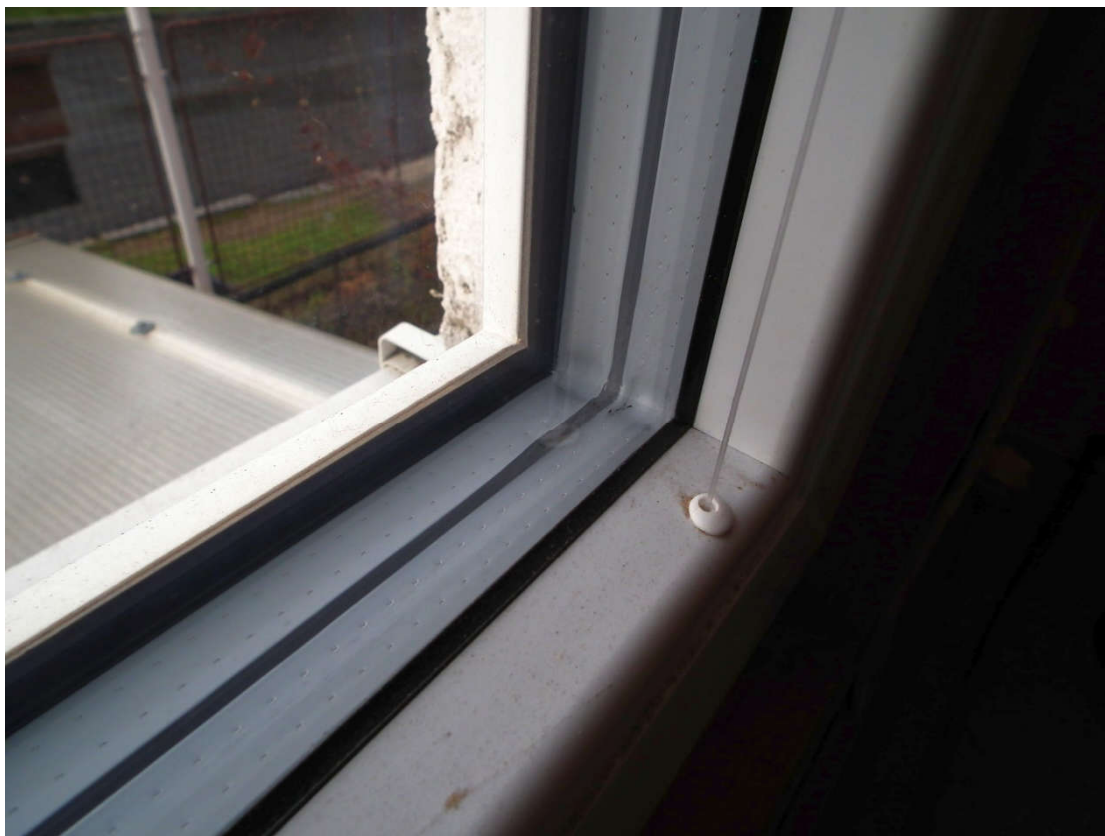
Na fotografii 3 a 4 je ukázáno francouzské okno a jeho detail. Jedná se okenní výplň s trojsklem, nicméně dle majitele se jedná o horší kvalitativní provedení a samotné okno příliš netěsní a nedosahuje kvalit dnešních oken.

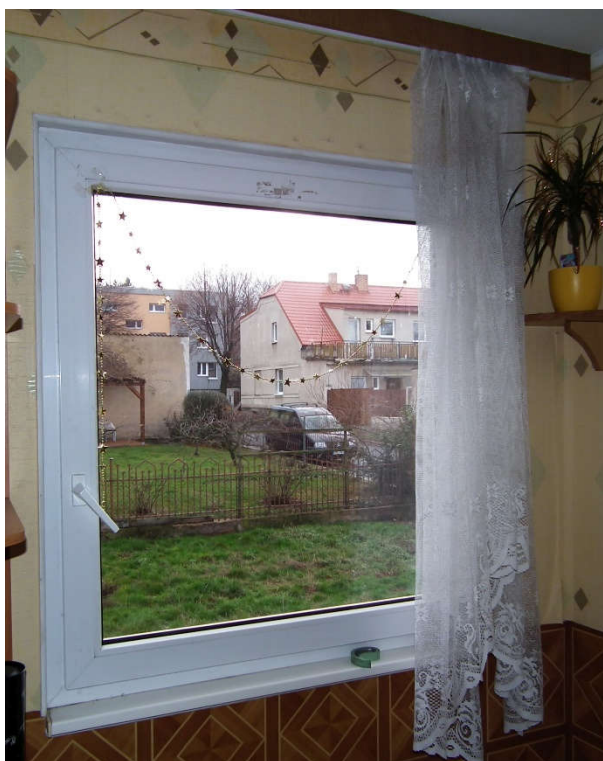
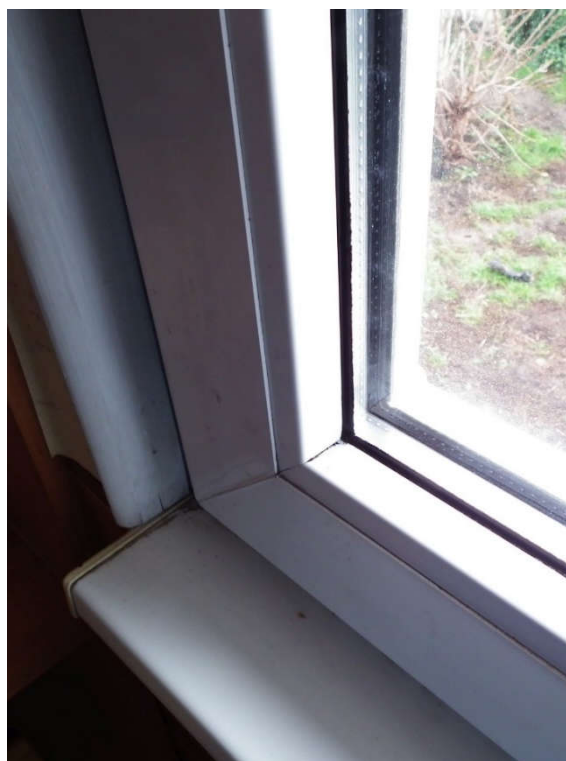
Na fotografiích 5 a 6 je ukázáno okno s izolačním dvojsklem a jeho detail. Jedná se o jediné takové okno v domě. Okno se nachází v kuchyni a je hojně využíváno při větrání. Dle majitele je okno horší kvality a netěsní, což potvrdilo i místní šetření.

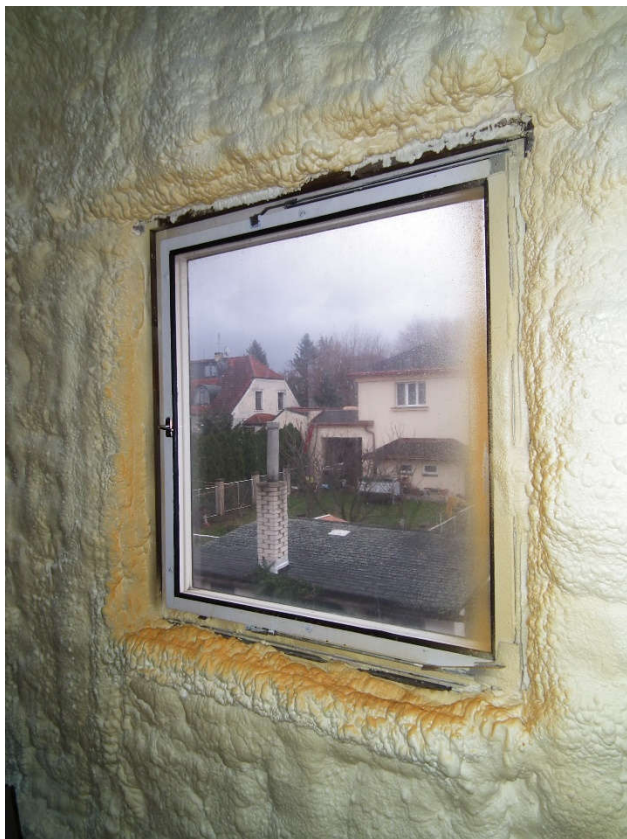
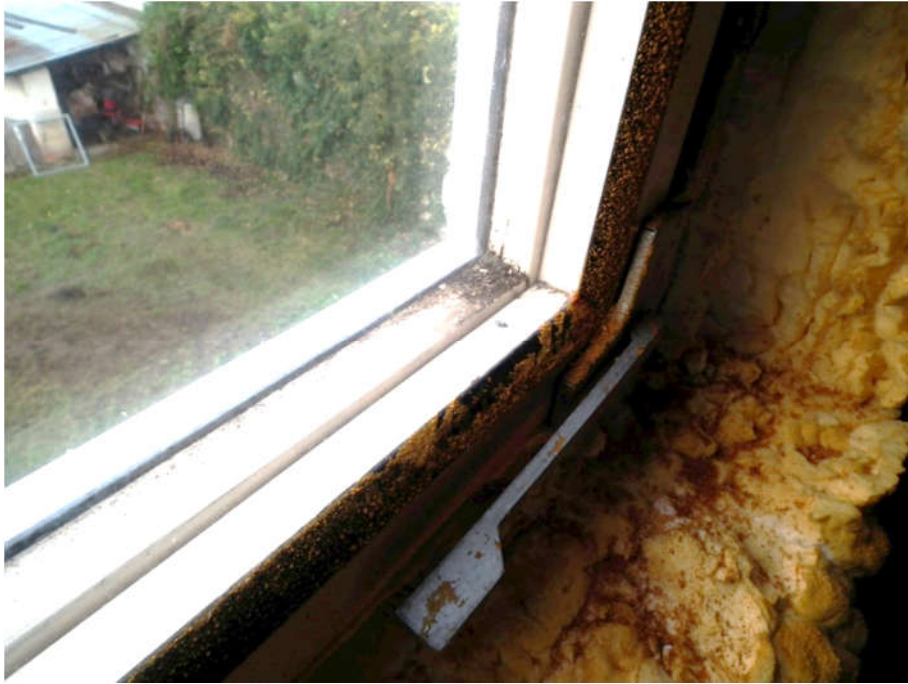
Na fotografii 7 je vidět jedno ze dvou oken nacházejících se v podkroví ve štítové stěně. Okno je původní z roku výstavby objektu, je dřevěné se dvěma skly. Ostění i celá stěna je zastříkána tzv. chytrou pěnou (izolační polyuretanová izolace). Na detailu okna na fotografii 8 je vidět neupravení/neomytí okna po zastříkání chytrou pěnou a také opotřebovanost okna jako takového. Okenní výplně zjevně už netěsní a v meziskelním prostoru je nános nečistot.

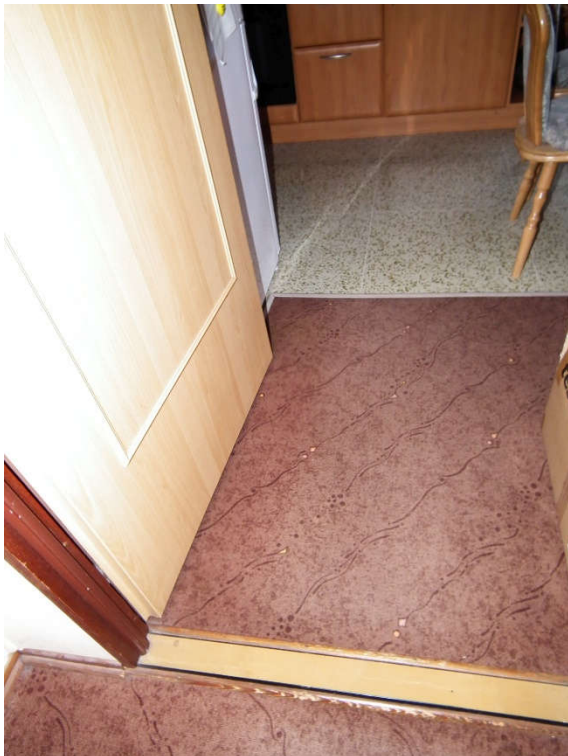
Na fotografii 9 je ukázána typická podlaha obytného podlaží – koberec a v případě hygienických místností dlažba. Nášlapné vrstvy byly zohledněny při výpočtu prostupu tepla stropní konstrukcí z obytného podlaží do nevytápěného suterénu.

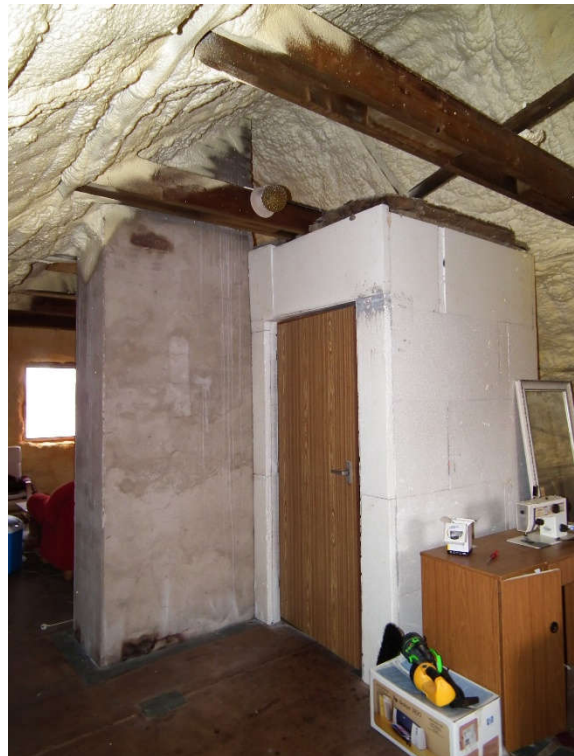
Fotografie 10 je ukázán výstup z obytného patra do nevytápěného podkroví. Stěny schodiště jsou obloženy polystyrenem tloušťky 5 cm, strop je pokryt dvěma vrstvami minerální vaty o

celkové tloušťce cca 10 cm. Také je zde možno vidět komín objektu, který je ovšem nevyužívaný, protože kotel na pevná paliva s otopnou soustavou nebyl nikdy v provozu a místo něj se používaly elektrické stropní panely.

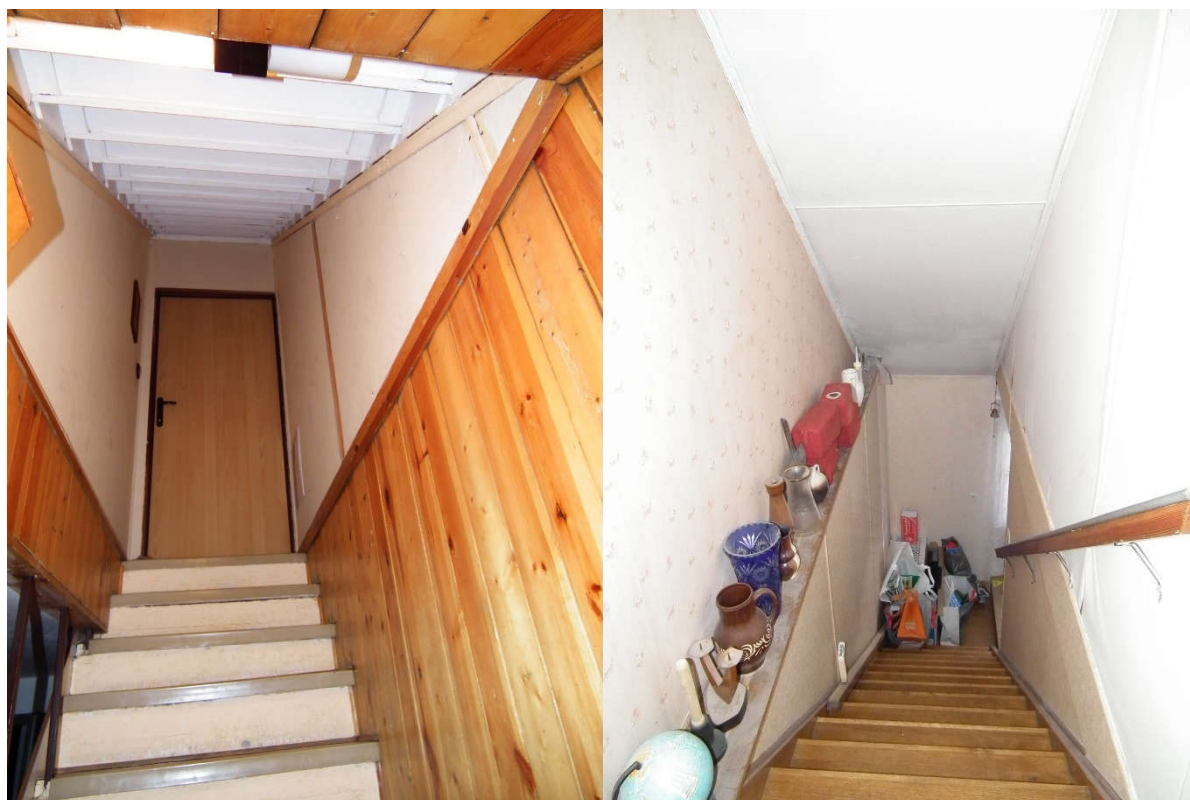
Foto 11 a 12: Schody ze suterénu do obytného podlaží; Schody z podkroví do obytného podlaží

Na fotografii 11 je ukázán výstup ze suterénu do obytného podlaží. Z hlediska tepelných charakteristik je významná bílá spodní hrana schodiště z obytného patra do podkroví, kde může, vzhledem k absenci zateplení, docházet ke ztrátě tepla prostupem. Fotografie 12 představuje to samé schodiště z vrchní strany, takže můžeme vidět, že se jedná o obyčejnou konstrukci bez zateplení. Dále můžeme vidět část přilehlou ke střeše, která je opláštěná dřevotřískovými panely.

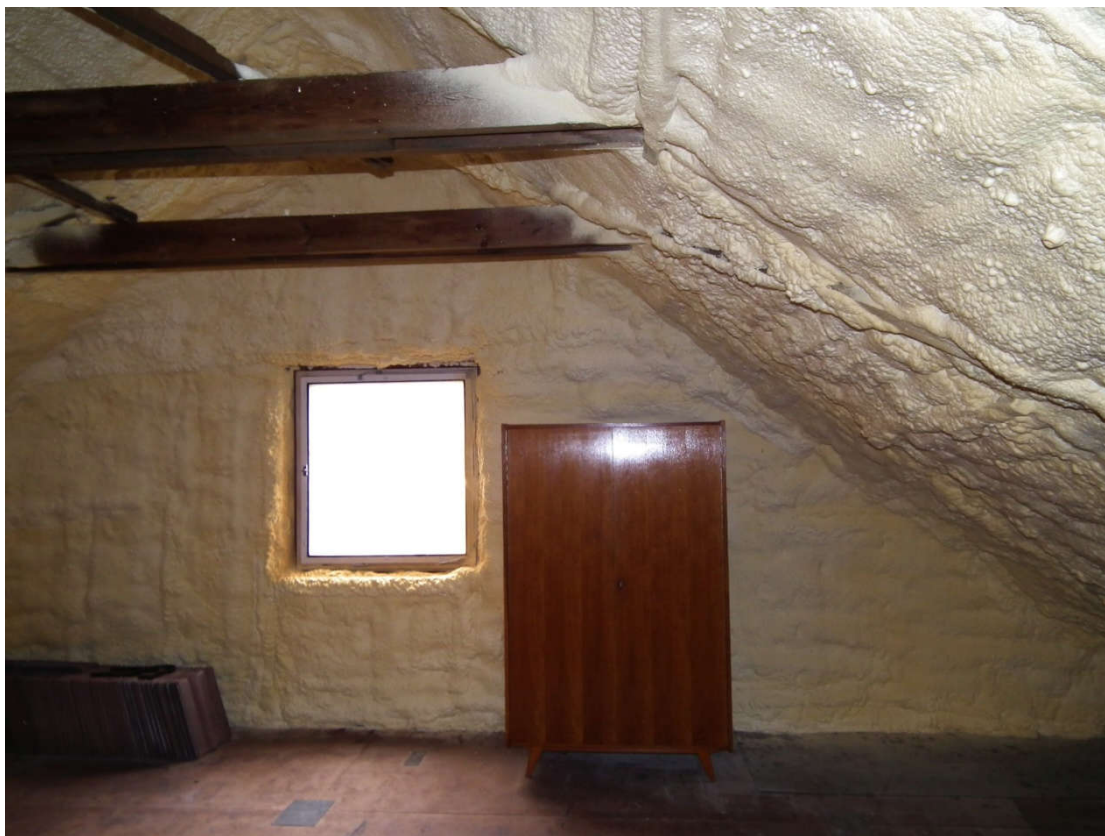
Foto 13: Podkroví, pohled na zateplené krovu

Na fotografii 13 je možno vidět zateplení podkroví. Jedná se o tzv. chytrou pěnu (stříkaná pur pěnová izolace), která byla nanášena mezi krokve v tloušťce 23 cm a pod krokve i na stěny v tloušťce 2 cm. Nanesení bylo provedeno velice nahrubo.
