PŘÍLOHA 1 – FOTODOKUMENTACE OBJEKTŮ

Část a) Fotodokumentace objektu č. 1

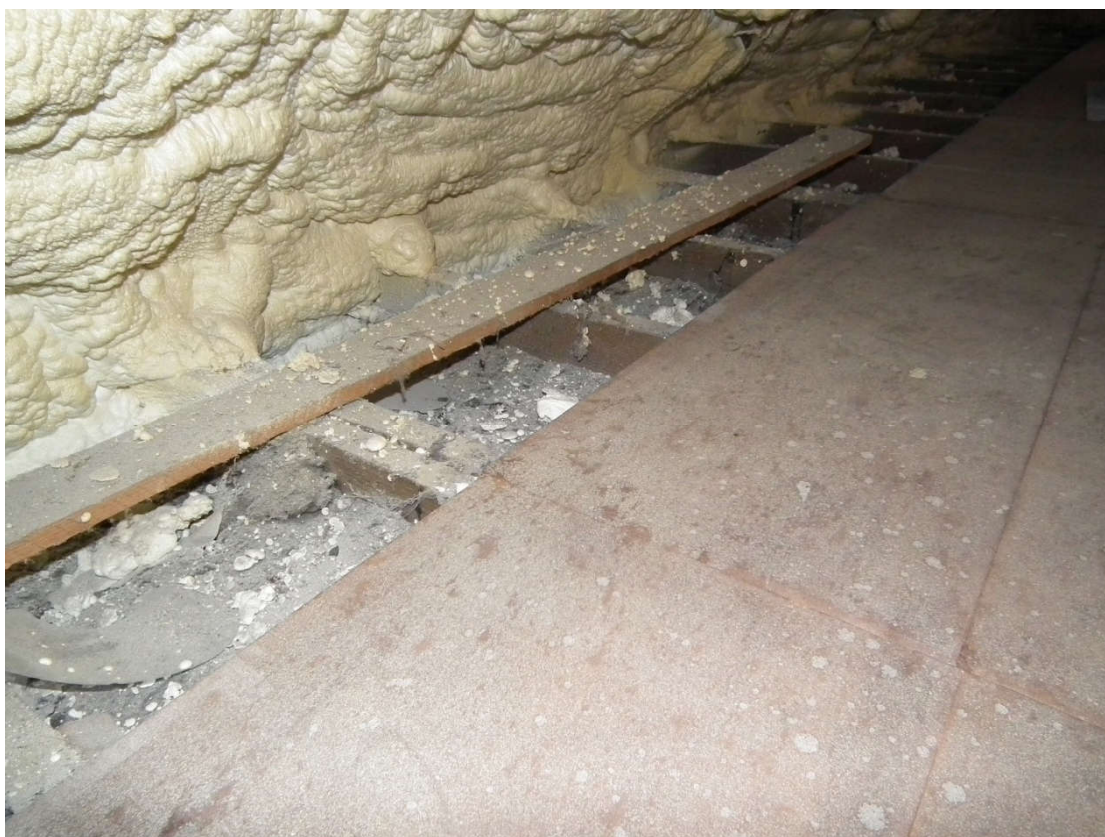
Foto 14: Podkroví, pohled na zateplené krovu při podlaze

Na fotografii 14 je ukázán detail podkroví při podlaze a část skladby podlahy/stropu obytného podlaží. Je vidět, že většina materiálu stropu je již zastaralá, napůl rozpadlá. Skelná vata, která se má ve skladbě nacházet, je patrně z větší části degradovaná a poskytuje tak již minimální tepelnou ochranu. To byl nejspíše také jeden z důvodů pro zaizolování podkroví, které dle majitele velmi výrazně snížilo náklady na energie.

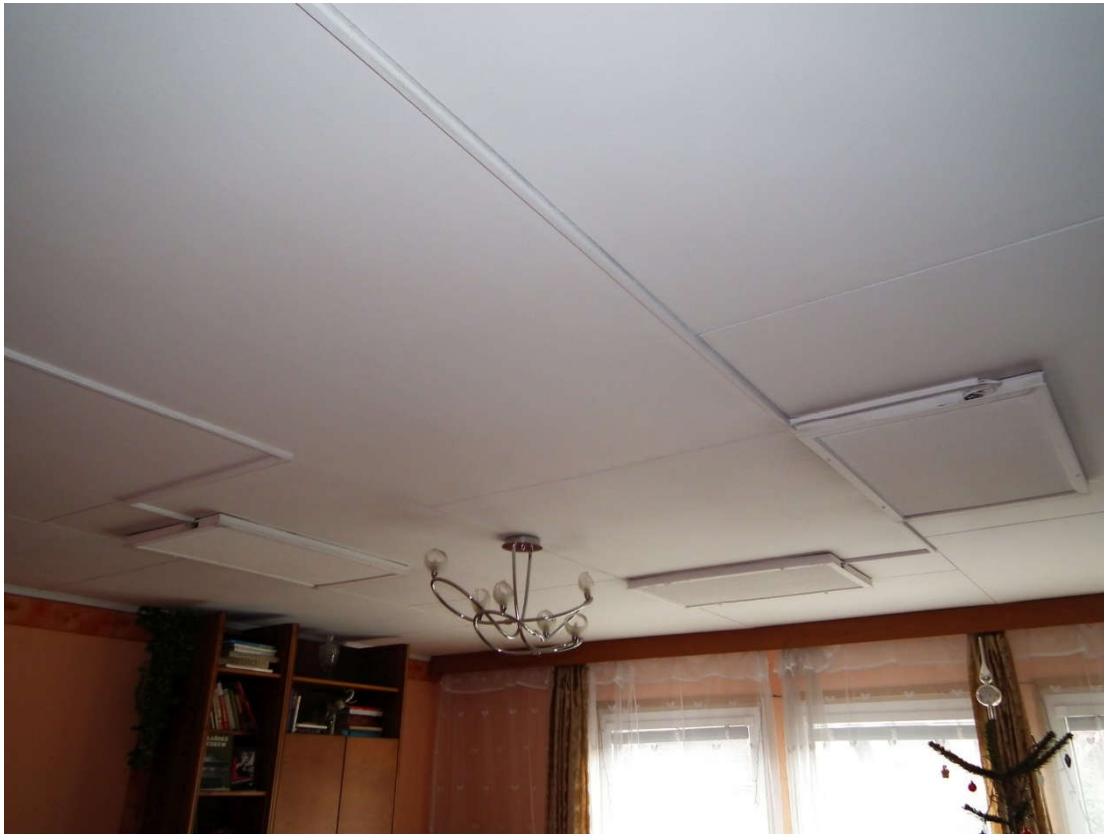
Foto 15: Pohled na strop a elektrické ohřívací panely

Fotografie 15 ukazuje stropní elektrické panely, které jsou v objektu využívány k vytápění. Panely na obrázku mají každý výkon 600 W.

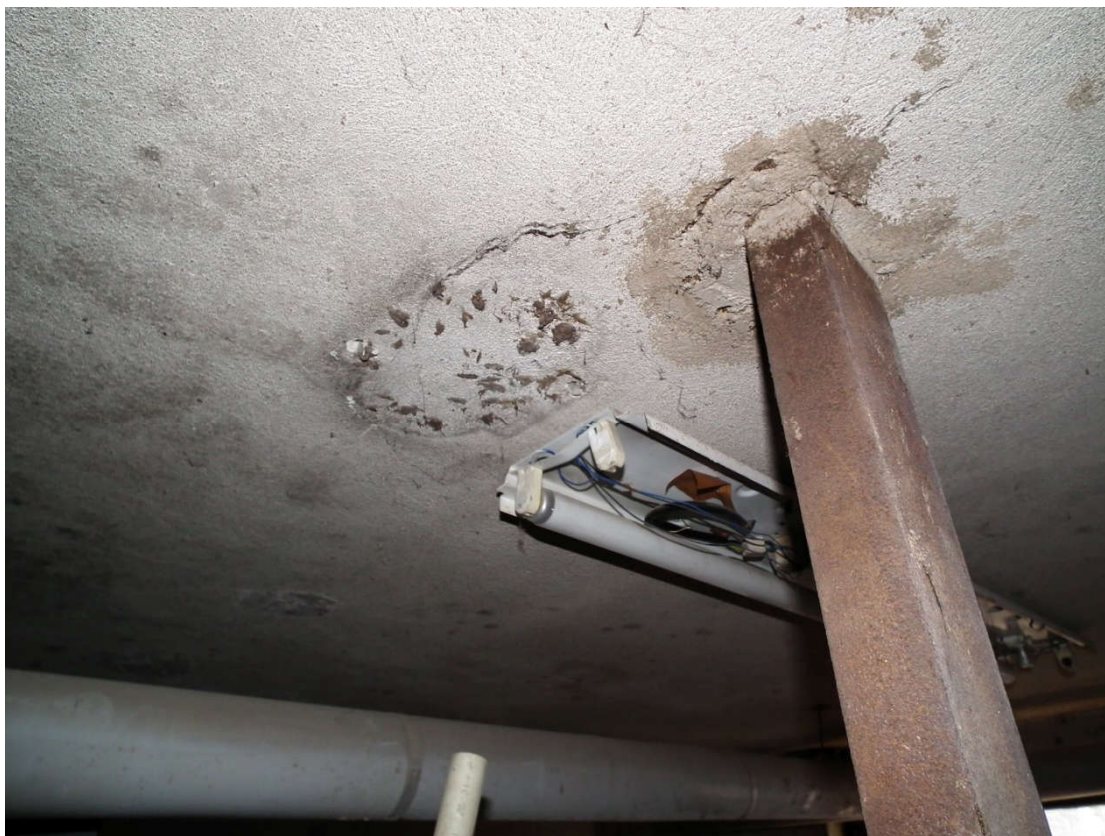
Foto 16: Pohled na nezateplený strop v suterénu

Na fotografii 16 je ukázána spodní plocha stropní konstrukce mezi suterénem a obytným podlažím. Skrz konstrukci vede několik, spíše nezaizolovaných, prostupů (nosné konstrukce, potrubí otopné soustavy, instalační otvory), které vytváří tepelné mosty.

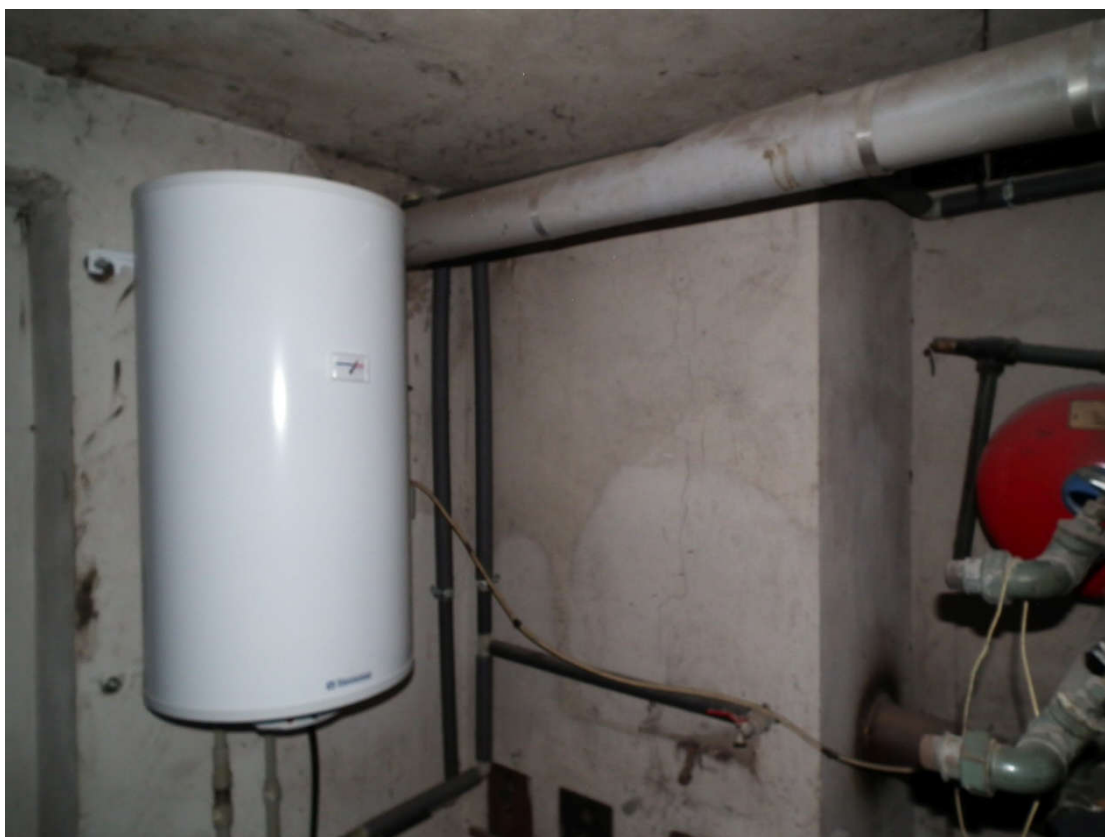
Foto 17: Elektrický bojler a vpravo část potrubí od kotle na pevná paliva a expanzní nádoba

Na fotografii 17 je představen bojler Tatramat EOV 100 Trend o výkonu 1,8 kW se zásobníkem na 100 l vody, který se využívá k ohřevu teplé vody. Dle majitele je ve většině případů jeho výkon dostačující, nicméně ráno se občas stává, že teplá voda dojde a musí se chvíli vyčkat. V pravé části fotografie je vidět expanzní nádoba a potrubí od otopné soustavy s kotlem na pevná paliva, které jsou ale odpojeny a nevyužívány.

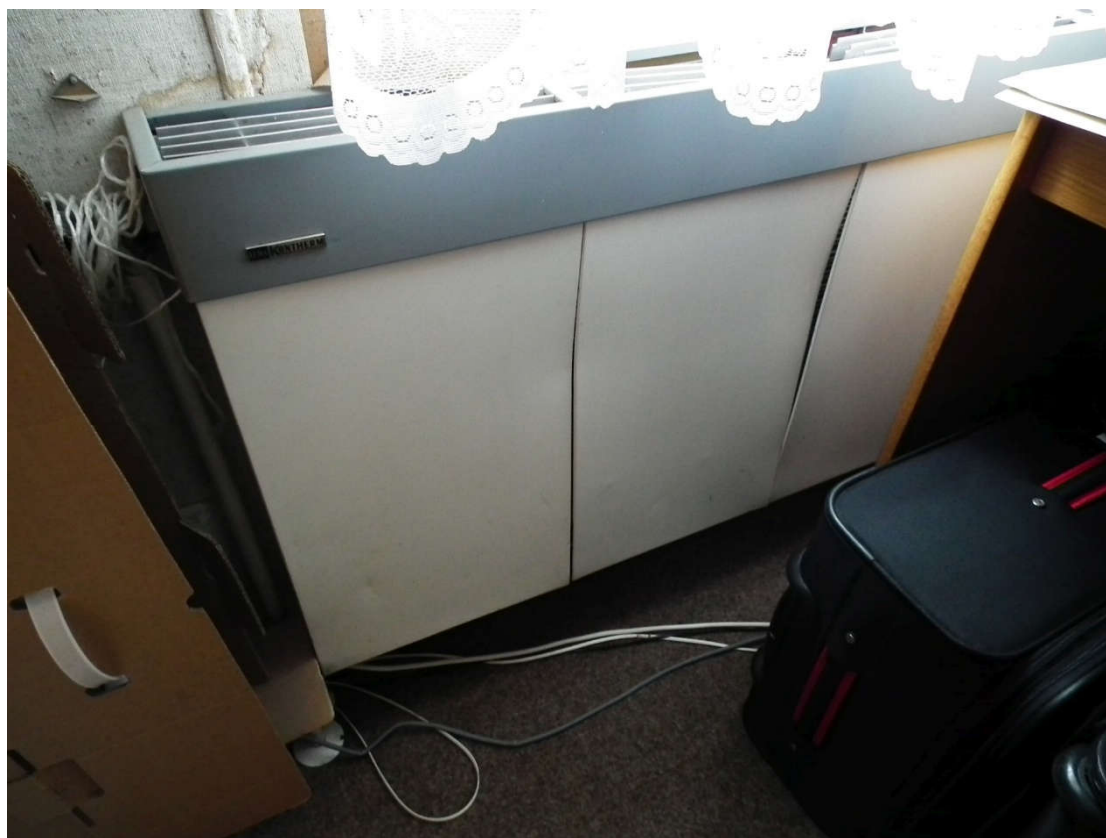
Foto 18: Staré nepoužívané radiátory napojené na rozvody od kotle na pevná paliva

Radiátory otopné soustavy jsou ukázány na fotografii 18. Radiátory jsou v každé místnosti a připojovací potrubí je svedeno přímo dolů do suterénu, kde je již vedeno pod stropem až do kotelny, jejíž část je k vidění na fotografii 17.
