DIPLOMOVÁ PRÁCE

Odvhlčení kostela Narození Panny Marie v Novém
Strašecí

Název diplomové práce: Odvhlčení kostela Narození Panny Marie v Novém Strašecí

Název diplomové práce anglicky: Dehumidification of the church of Born Virgin Mary in Nové Strašecí

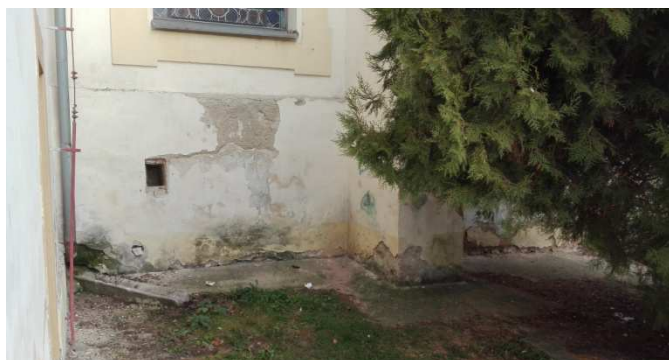
Dále je patrné i poškození ve vyšší úrovni, ale spíše ojediněle. Zde jsou poškození způsobena převážně počasím, hlavně větrem hnaným deštěm. Tyto poruchy jsou nejvíce patrné na věži zvonice. Fasáda na ní působí již dosti omšelým dojmem. Na mnoha místech již chybí malba i štuková vrstva.

Obr. č. 14. jižní fasáda presbytáře za tiseň

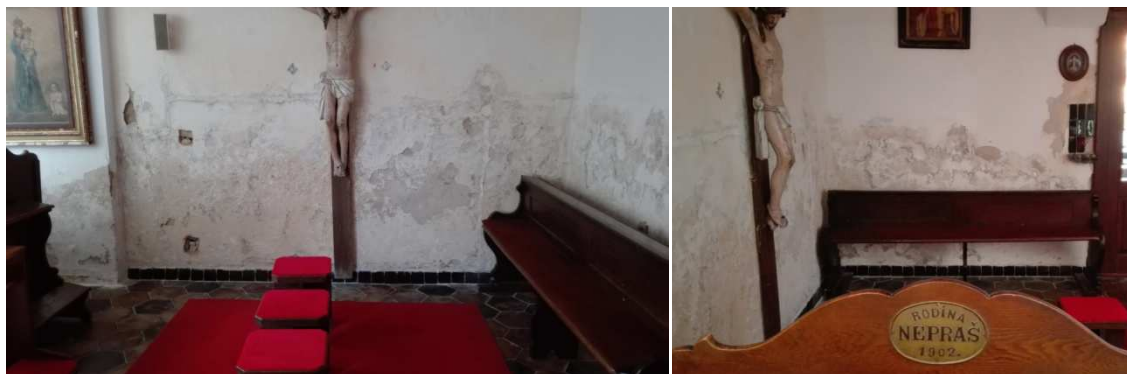
Po průchodu předsíní se vstoupí do kostelní lodi pod konstrukci kůru. Oblast je snížena, ohraničena dvěma obdélníkovými sloupy nesoucími kruchtou. Jde nejspíš o pozůstatky původní průčelní zdi kostela (viz obr. č. 4) Mezi sebou jsou spojeny nosným obloukem eliptického průběhu. Ke stěnám je pojí oblouky půl-kružnicové. Strop je zde zaklenut třemi českými plackami. Na jižní stěně je vidět masivní poškození od zvýšené vlhkosti, kterou potvrzuje i vlhkostní průzkum. Omítky jsou rozrušeny výkvěty až do výšky zhruba 1,8 m.

Obr. č. 21.; 22. jižní stěna pod kruchtou; věžní západní stěna

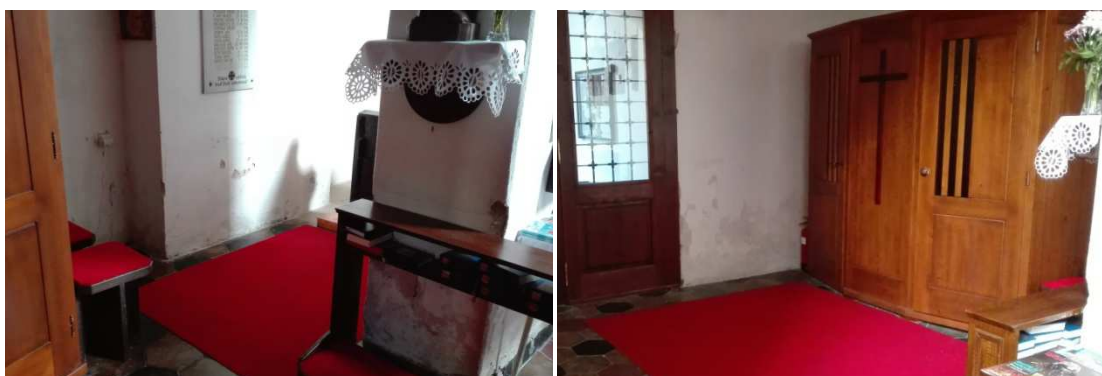
Na severní straně se nalézá zpovědnice, přes kterou se ke stěně nelze dostat. Viditelné části omítky vykazují poškození pouze na věžní stěně do výšky 1 m. Severní stěna je poškozena jen málo v oblasti těsně nad podlahou. Oba zmíněné sloupy mají značně narušenou omítku do výšky zhruba půl metru od země. Problémy s vlhkostí jsou nejspíš zhoršeny novou (viz kap. 2.1) podlahou. Je ze slinuté, keramické dlažby a spárována cementovou zálivkou. Tvoří tak neprodyšnou zábranu vlhkosti ze země, která se následně koncentruje do svislých konstrukcí.

Obr. č. 23.; 24. poškození paty sloupu a rohu severní stěny za zpovědnicí; věžní stěna u zpovědnice

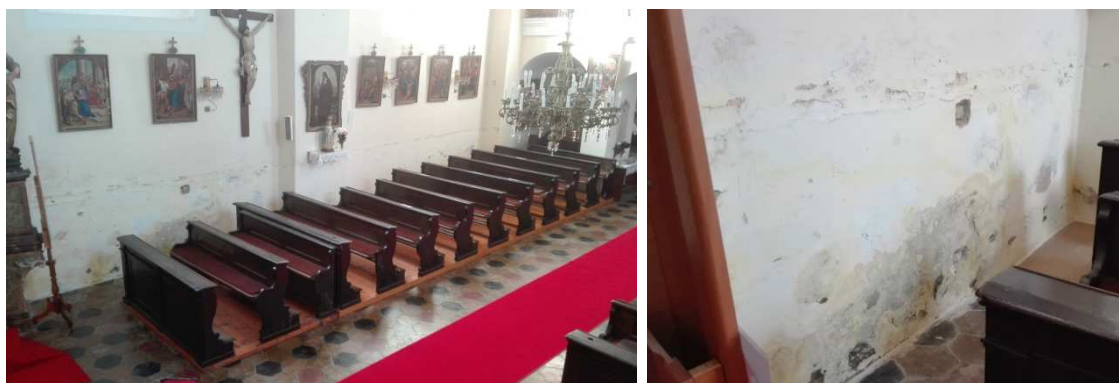
kruhové otvory. Ty vedou do prostoru krovu. Ve dvou krajních jsou umístěné reflektory a z prostředního je zavěšen lustr. U presbytáře je loď zakončena obvyklým vítězným obloukem. Po jeho stranách jsou umístěny u vstupu do oratoří boční oltáře. (viz kap. 2.1) Vedle vstupu do pravého přístavku je umístěn další postraní oltář, který brání přístupu ke konstrukci za ním. Sám je již ve špatném stavu, zřejmě díky hnilobě nasvědčující vysokou vlhkost v daném místě. Tu potvrzuje vlhkostní průzkum. (viz výkres 2.02) Následky vlhkého zdiva jsou patrné na poškozené omítce celé jižní strany. Dokonce se v oblasti nad podlahou objevují kolonie řas. Severní stěna je oproti tomu bez viditelných známek zavlhání.

Obr. č. 25.; 26. poškození omítek po celé délce jižní zdi; růst mikroorganismů

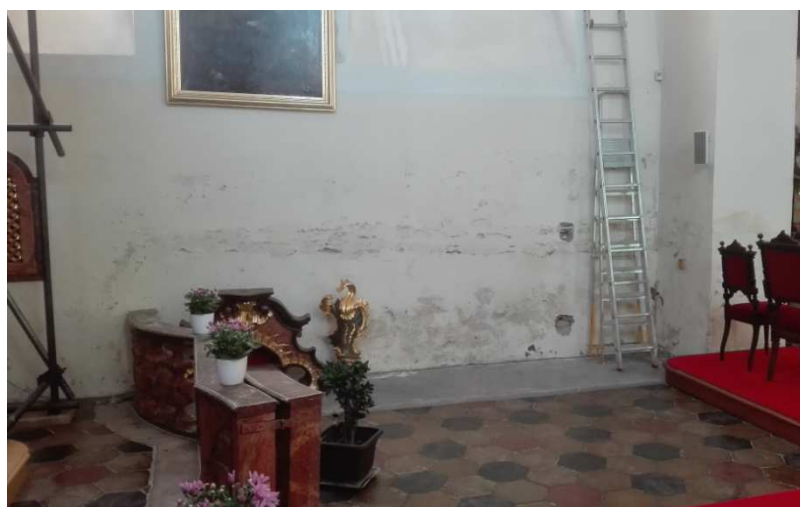
Oblast rovnoběžných zdí presbytáře za vítězným obloukem, je opět jednou z nejvlhčích částí kostela. Nejvíce je poškozena znovu jižní stěna. Na ní jsou patrné výluhy a výkvěty solí v oblasti vysychání zhruba do 1,5 m nad podlahou. Nejvíce je postižen roh za vítězným obloukem. Na severu omítka tolik poškozená není, pouze v oblasti u země. Čelo presbytáře není poškozeno vůbec.

Obr. č. 32. jižní stěna presbytáře (vedle žebříku odběrné výseky pro vázkovou metodu)

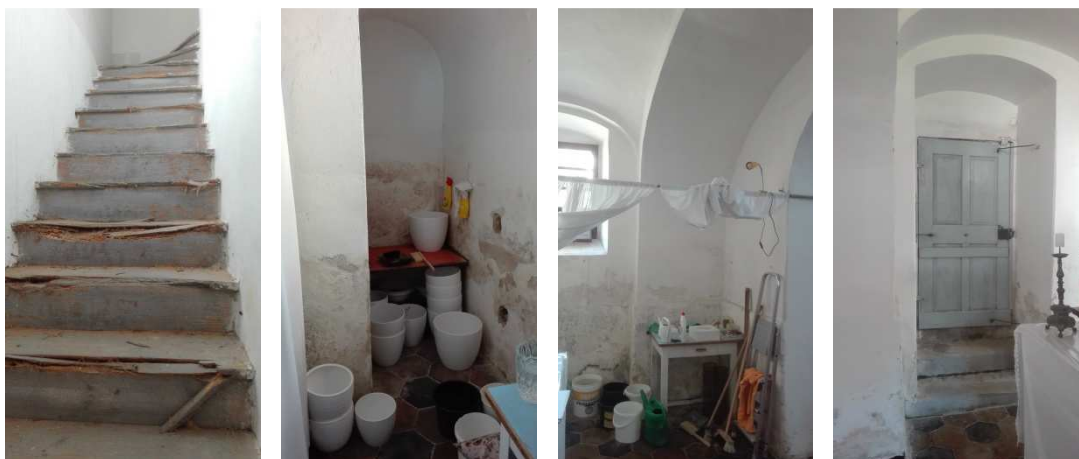
Levý přístavek, jelikož je celý nad úrovní okolního terénu, tak nevykazuje přílišné poruchy či stopy zvýšené vlhkosti. Převážně je poškozována malba, a to na kostelní zdi do výšky půl metru. Trpí spíše svou orientací na sever. Jižní, pravá přístavba je zapuštěna do okolního terénu zhruba o 0,8 m. Poškození omítek interiéru je patrné zhruba do této výše. Nejvíce poškozená je západní stěna a výklenek pod schody. Samotné schodiště do patra je od čtvrtého stupně vždy dřevěné. V této oratoři je právě dřevěná část schodiště již silně degradována.

Obr. č. 41.; 42.; 43.; 44. značně poškozené schody do patra pravé oratoře; výklenek pod schody pravé oratoře; západní stěna pravé oratoře; dveře ve východní stěně pravé přístavby

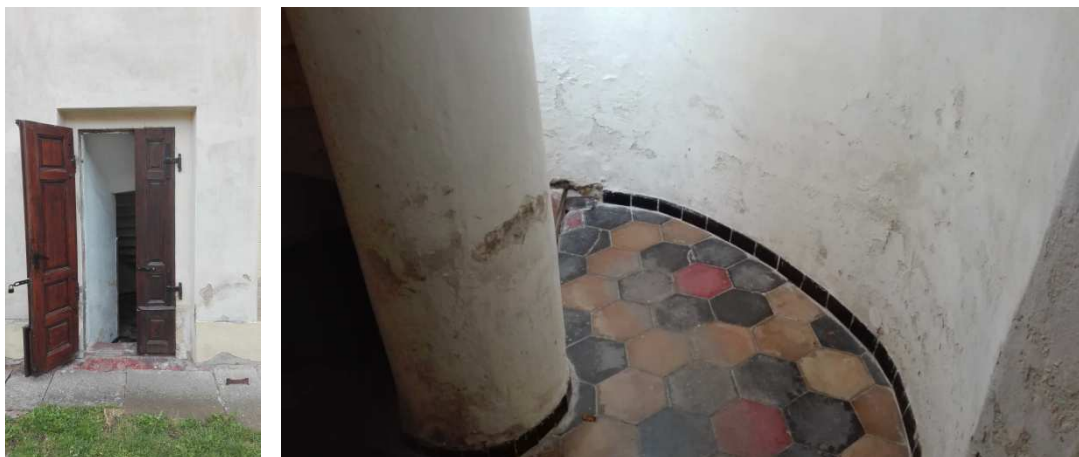
Do věže se vstupuje levými, menšími dveřmi ze západního průčelí kostela. Vstoupí se do prostoru kruhového půdorysu, ve kterém je umístěno pouze točité schodiště. Úroveň podlahy schodiště je pod okolním terénem a do místnosti se sestupuje po dvou stupních. Středem prostoru jde kamenné vřeteno, do kterého jsou kotveny dřevěné stupně schodiště. Na své opačné straně jsou stupně zapuštěny do zdi. Stěny a středové vřeteno schodů vykazují známky narušení omítky důvodem zvýšené vlhkosti.

Obr. č. 45.; 46. vstupní dveře; Poškozené středové vřeteno a zeď

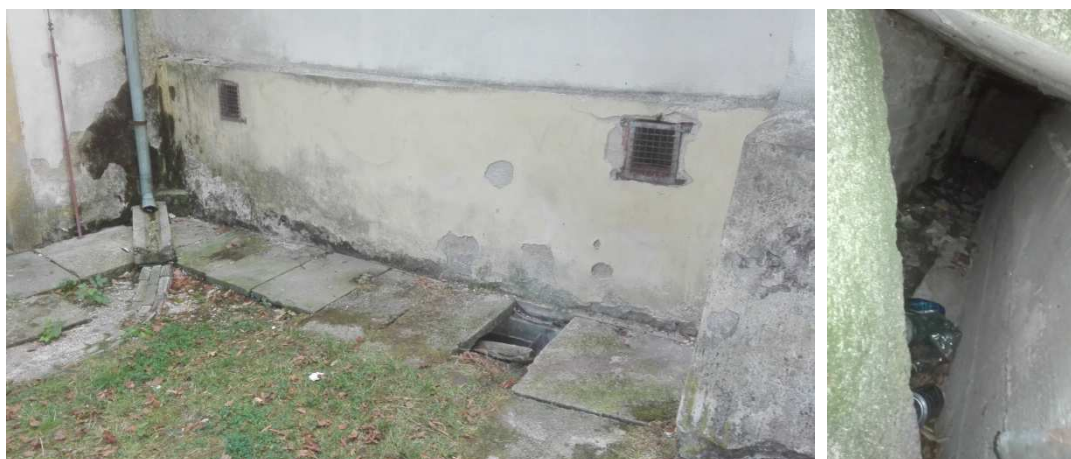
Kolem kostela, jak je zmíněno výše (*viz. kap. 2.1*) se již dříve pokoušeli stavitelé řešit problémy se zvýšenou vlhkostí zdiva. Měli omezené možnosti a proto nejspíš použili právě nepřímou sanační metodu vzduchových kanálů. Dříve naprosto běžné a skoro jediné možné dodatečné opatření proti vyšší vlhkosti zdiva. Jak bylo již řečeno, už v základu nejde o příliš účinnou metodu, spíše doplňkovou.

Obr. č. 83; 84. prostor mezi 1. opěrákem a oratoří na severu s propadlou krycí deskou žlabu; pohled do větracího žlabu

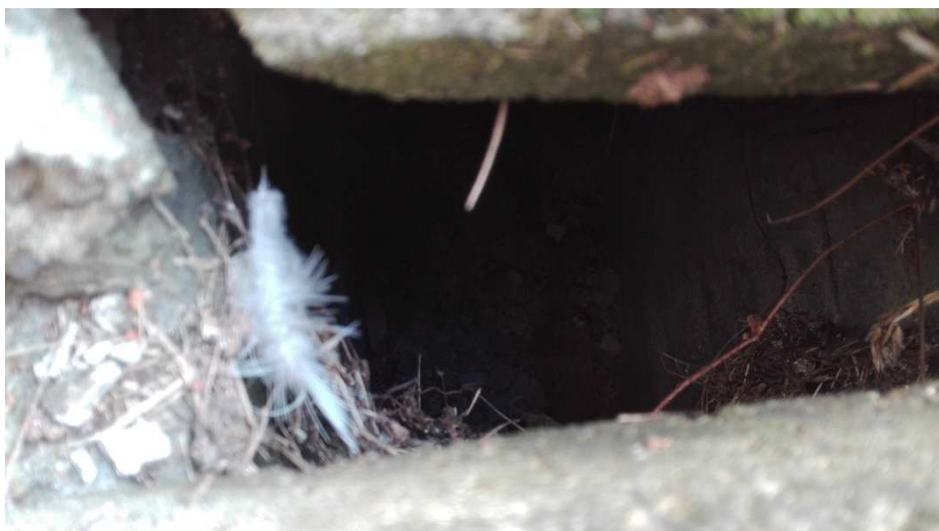
Obr. č. 85. pohled úzkou propadlinou do žlabu na jižní straně, patrný stejný styl jako v severní části a vrstva nečistot na dně.

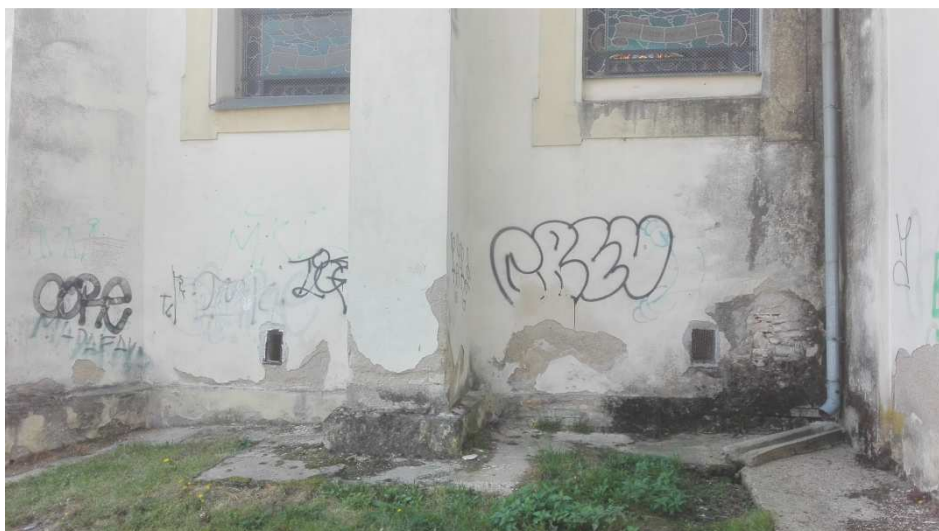
Obr. č. 86. pohled na severní stěnu presbytáře, viditelné větrací otvory a betonový žlab na odvod dešťové vody

Dále by se měla věnovat pozornost okapovým svodům. Měly by se odstranit stávající betonované žlábků, které mají odvádět srážkovou vodu pouze za hranici větracího žlabu. Kde je už voda přirozeně zasakována. Zvlhčuje se tím zemina a celý prostor v blízkosti kostelních zdí. Nově by se svody opravily a svedly pod úroveň okap. chodníčku do trubek KG. Ty by byly vedeny pod zemí do sběrné nádrže na severní straně. Zachycená voda by mohla sloužit pro účely údržby kostela (mytí, zalévání květin,..), či veřejné potřebě. Využívat by se mohla i v zamýšlené nové kavárně, která by měla vzniknout při celkové revitalizaci prostoru za kostelem. Svodné potrubí by bylo osazeno revizními šachtami cca po 25 m, rozmístěnými dle výkresu 2.07.
