# VLHKOSTNÍ PORUCHY ZPŮSOBENÉ NEVZDUCHOTĚSNOU OBÁLKOU STAVEB

Při posudkové a konzultační činnosti se pravidelně, zejména s příchodem chladnějších období roku, setkáváme s vlhkostními poruchami obalových konstrukcí zapříčiněnými jejich průvzdušností. Na dvou příkladech se zaměříme na tento typ poruchy v detailu napojení obvodové stěny a ploché střechy. Třetí příklad doplní předchozí dva ve vztahu k problematice vzduchotěsnosti konstrukcí z dutinového zdiva.

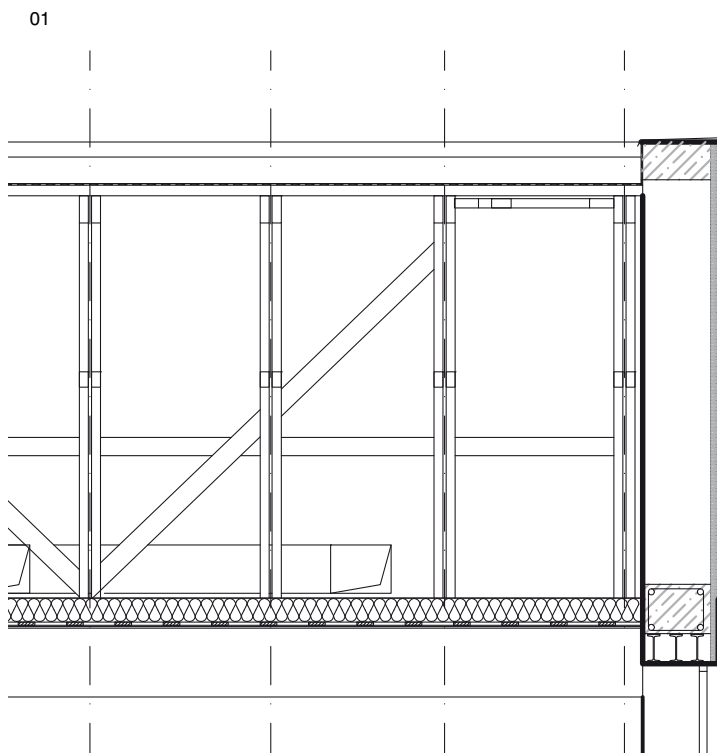
Stavba byla dokončena již v 70. letech minulého století. Bazén byl zastřešen plochou dvouplášťovou větranou střechou typické skladby, s tepelnou izolací na spodním a hydroizolací na horním plášti /obr. 01/.

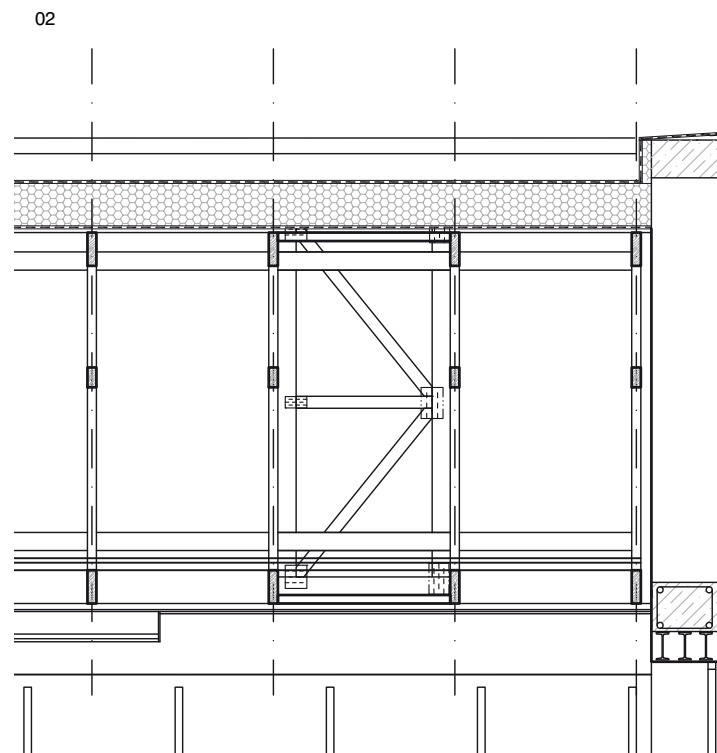
náhradě obou plášťů i nosné konstrukce. Původní nosná ocelová příhradovina byla nahrazena za dřevěné sbíjené vazníky. Skladba byla koncipována opět jako dvouplášťová, nově však s uzavřenou vzduchovou vrstvou a s většinou funkčních vrstev na horním plášti (parozábrana, tepelná izolace, hydroizolace) /obr. 02/.

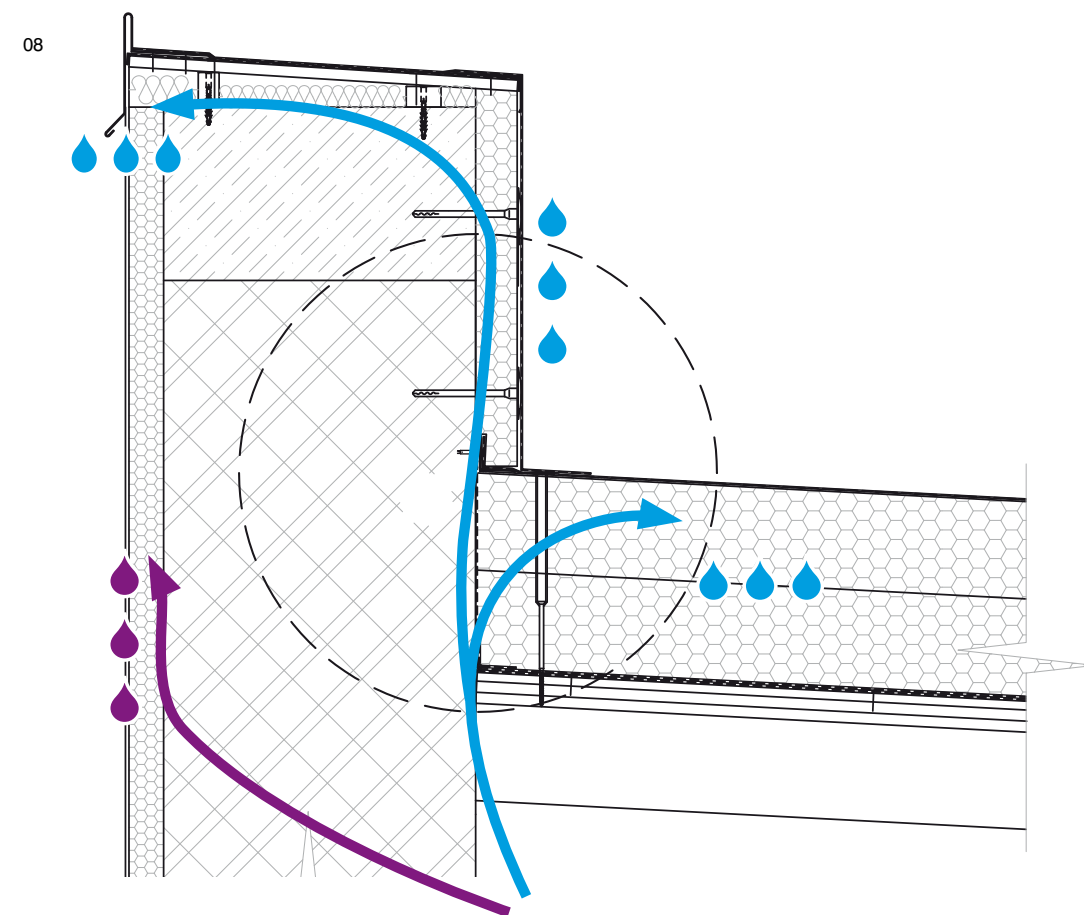
z asfaltového pásu je z podkladní konstrukce horního pláště převedena na stěnu atiky do výšky cca 15cm. Nebyla však natavena k podkladu /06/. Volná spára mezi parozábranou střechy a atikou umožnila proudění vnitřního teplého vzduchu (obsahujícího značné množství vody ve formě páry – viz tab. 1) do skladby horního pláště. Vodní pára v chladných partiích skladby kondenzovala, případně ve vzduchu dále pronikala pod fólii k okraji střechy. Tomu nasvědčoval zmražený kondenzát na vnitřní straně oplechování ukončujícího fólii /obr. 07/. Schéma poruchy je znázorněno modrou šipkou 1 na /obr. 08/.

- zajištění vzduchotěsnicí úpravy na vnitřním povrchu obvodového zdiva v úrovni střechy (např. omítnutím),
- těsné ukončení parotěsnicí vrstvy na atice (optimálně vyvedením a plošným navařením až po její korunu, aby se omezilo riziko průběžné netěsnosti),
- dále pak navýšení tepelné izolace detailu atiky pro zajištění konstrukční ochrany dřeva horního pláště (vyloučení takových tepelněvlhkostních podmínek, při kterých by hmotnostní vlhkost dřevěných vazníků resp. záklopu horního pláště překročila 18%).

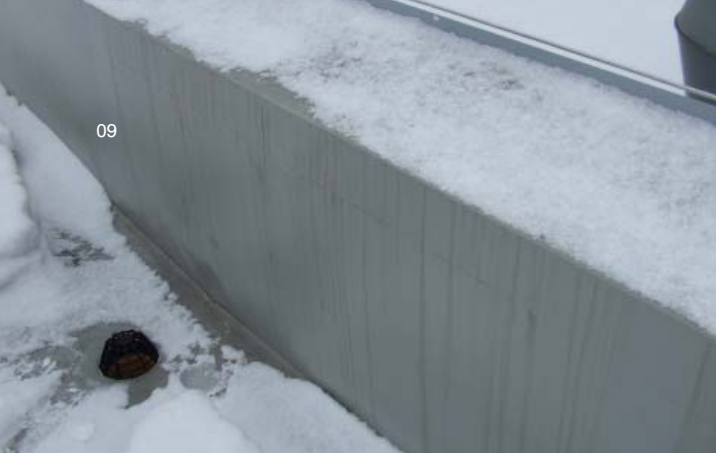
09

Je třeba podotknout, že tlakový rozdíl vyvolávající proudění mezi interiérem a exteriérem byl vedle gradientu teploty umocněn přetlakovým režimem vzduchotechniky. Vnitřní teplý a vlhký vzduch tak byl do obvodových konstrukcí tlačěn. To bylo patrné z vyboulení fólie na stěnách atiky /09/.

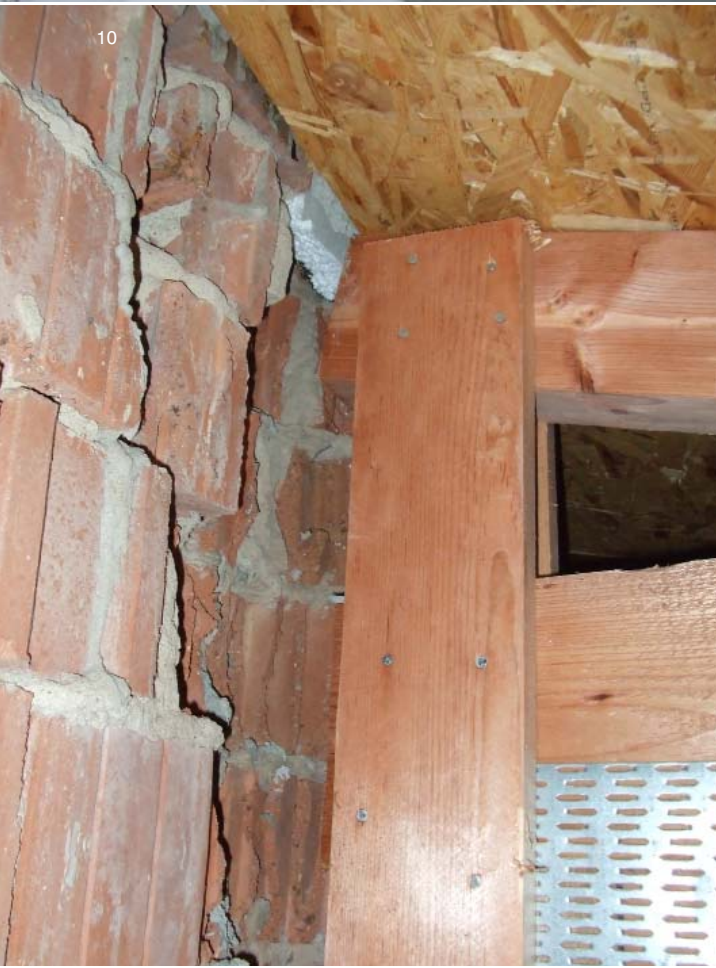
10

Netěsná spára mezi střechou a stěnou byla hlavní příčinou poruchy. Nikoliv však jedinou. Pokud se podíváme na detail napojení střechy a stěny důkladněji, všimneme si, že zdvo obvodové stěny z dutinových cihel není omítnuté, v místě uložení vazníků je struktura zdiva otevřena vysekanými kapsami /10/. Cesta pro pronikání vzduchu do exteriéru je tak otevřená i labyrintem dutin zdiva a nedokonale promaltovaných ložných spár (na /obr. 08/ znázorňuje fialová šipka). Touto cestou také zřejmě docházelo k šíření vodní páry do kontaktního zateplení stěny, což vedlo k poruchám /obr. 11/.

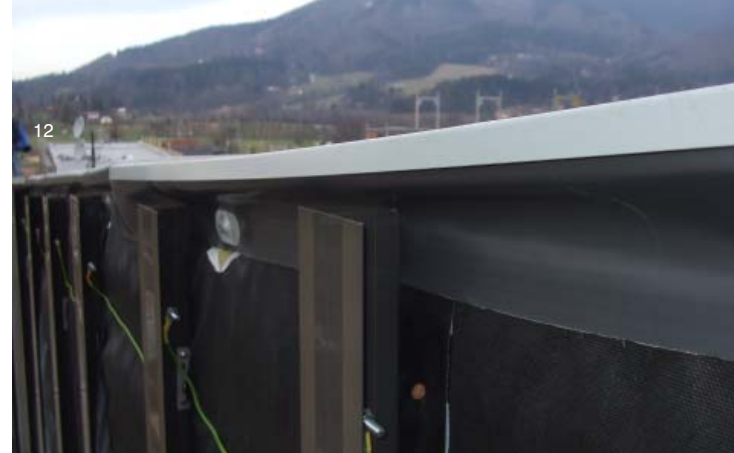
12

na koruně atiky /12/. Dodavatel střechy se nejprve domníval, že rozpracovaný okraj střechy před dokončením fasády dostatečně provizorně neochránil proti dešti, což způsobilo deformaci desek. Když se tak ovšem stalo opakovaně po výměně deformovaných desek a zvýšeném dohledu na jejich provizorní ochranu, bylo třeba hledat skutečnou příčinu. Při konzultaci na stavbě jsme z exteriéru provedli sondy do nedokončené dvouplášťové fasády v místě styku s plochou střechou. Nejprve jsme zjistili, že spodní povrch OSB desek je vlhký, na podkladních latkách se vyskytovaly zárodky plísní /13/. Rozšiřováním sondy směrem dolů jsme obnažili volnou spáru mezi železobetonovým stropem a vyzdívkou obvodové stěny z dutinových cihel do skeletu /14/. Mezi tepelnou izolací z minerálních vláken a vyzdívkou byla průběžná dutina. Vlhký vzduch z interiéru, kde právě probíhala mokrá pokládka těžkých plovoucích podlah, tak pronikal spárou mezi vyzdívkou a okrajem stropu do dutiny za tepelnou izolací a dutinou dále vzhůru k atice. Na chladné OSB desce v koruně atiky vodní pára ve vzduchu obsažená kondenzovala a tím zapříčinila jejich deformaci.

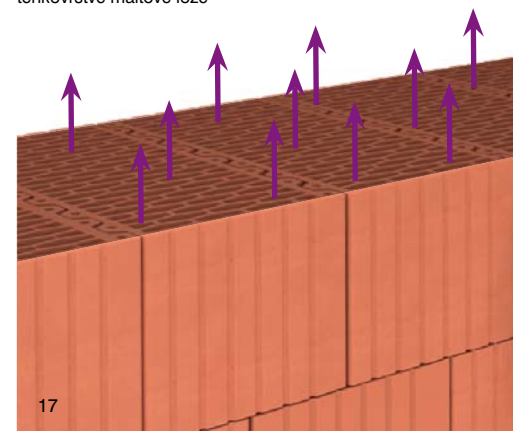
Schéma pronikání ložnou spárou: tenkovrstvé maltové lože

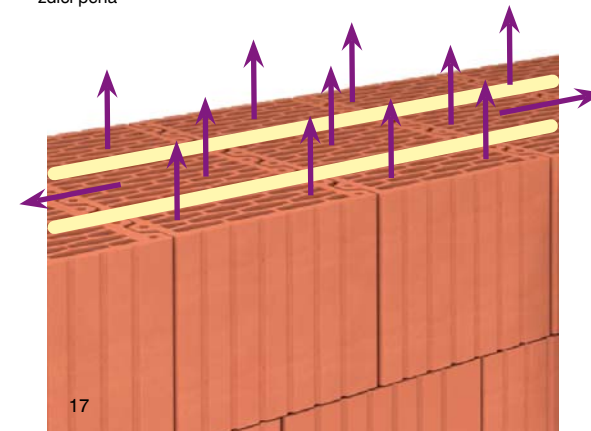
Schéma pronikání ložnou spárou: zdící pěna

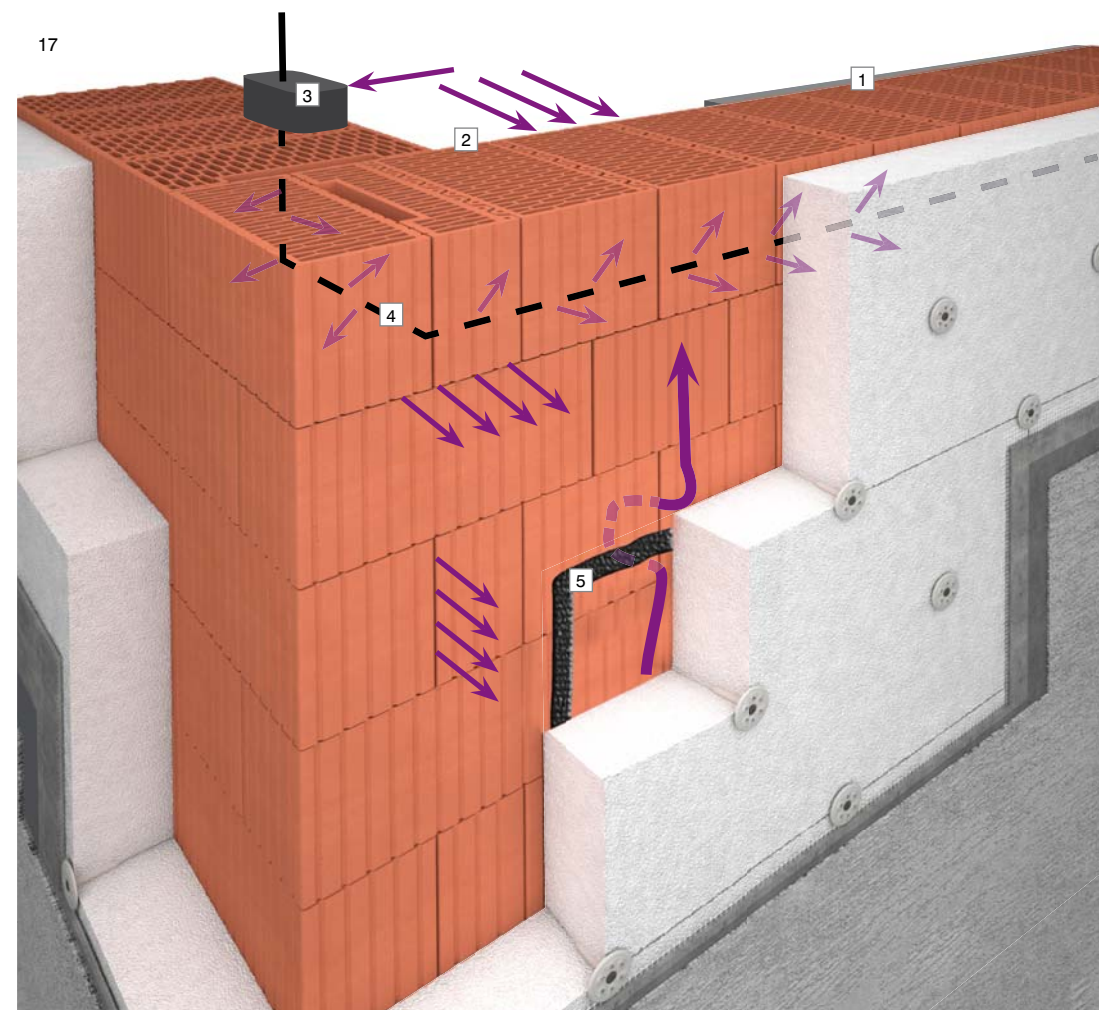
a případně pouze částečně promaltované (ev. lepené) ložné spáry totiž umožňují propojení labyrintu dutin jednotlivých zdících prvků na celou tloušťku i výšku zdiva /obr. 17/. Jakékoliv lokální obnažení interiérového povrchu dutinových cihel, např. drážkami pro rozvody instalací /obr. 15/, lokální absencí omítky např. nad podhledem /obr. 16/ apod., pak umožní šíření vzduchu konstrukcí směrem k exteriéru. Za riziková také považujeme řešení, kde je na dutinovém zdivu vnitřní omítká nahrazena obkladem z desek (např. sádrokartonových).

Schéma pronikání vzduchu stěnou z dutinových cihel bez vzduchotěsnících opatření (pro směr INTERIER → EXTERIER)

- 1 omítnutý vnitřní povrch
- 2 absence vnitřní omítky – otevřená struktura zdiva
- 3 prvek elektroinstalace (zásuvka, vypínač, svorkovnice a pod.) – otvor do struktury zdiva
- 4 kabelový rozvod elektroinstalace
- 5 obvodový rámeček lepidla na spodním povrchu desky izolantu

U dutinového zdiva tomu tak není právě z důvodu dutinové struktury zdících prvků. Má-li být pro porovnání dosaženo téhož výsledku u konstrukce zděné z dutinových cihel, je z našeho pohledu nutné provést na zdivo z obou stran omítku a také se zabývat těsností paty i koruny stěny, a samozřejmě vzduchotěsností průstupů skrz zdivo. Nepromaltované styčné
