ČESKÉ VYSOKÉ UČENÍ TECHNICKÉ V PRAZE
FAKULTA DOPRAVNÍ

KONCEPCE ŘEŠENÍ BEZPEČNOSTI DOPRAVY V TŘEBÍČI

Diplomová práce

Název tématu (anglicky): Proposal of Road Safety Solutions in the City of Třebíč

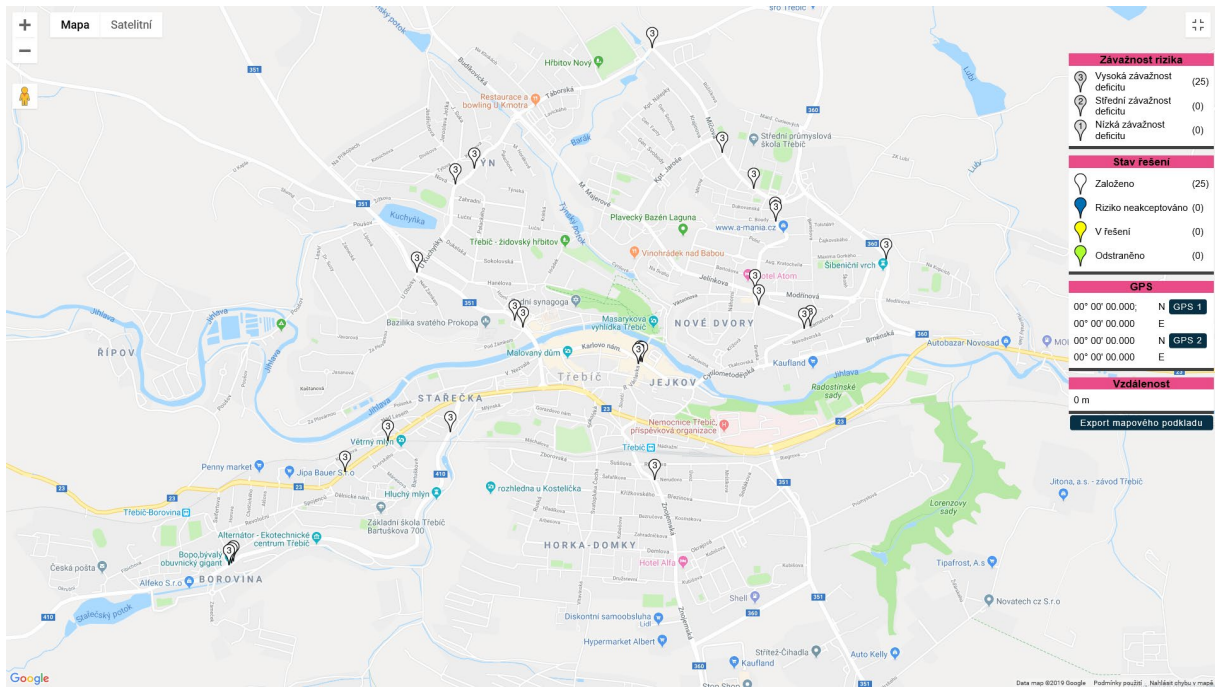
Obrázek 4.4: Mapa deficitů s vysokým rizikem

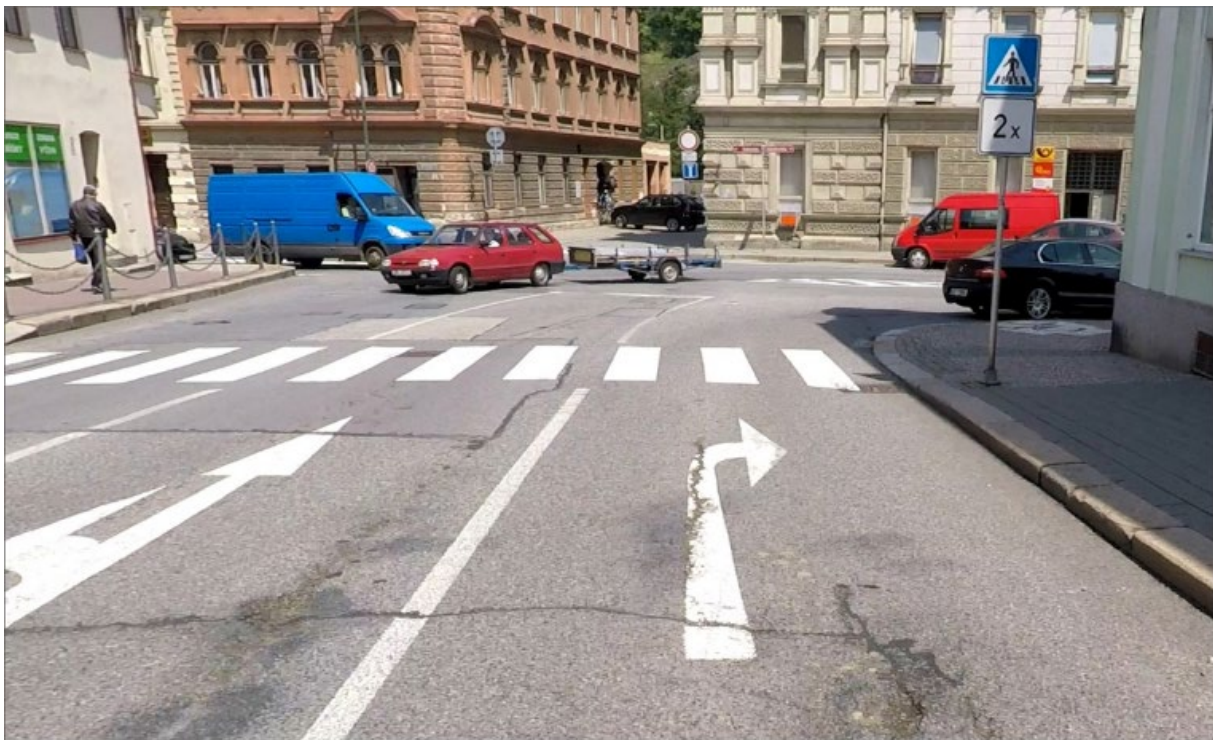
Obrázek 4.11: Situace před Českou Poštou

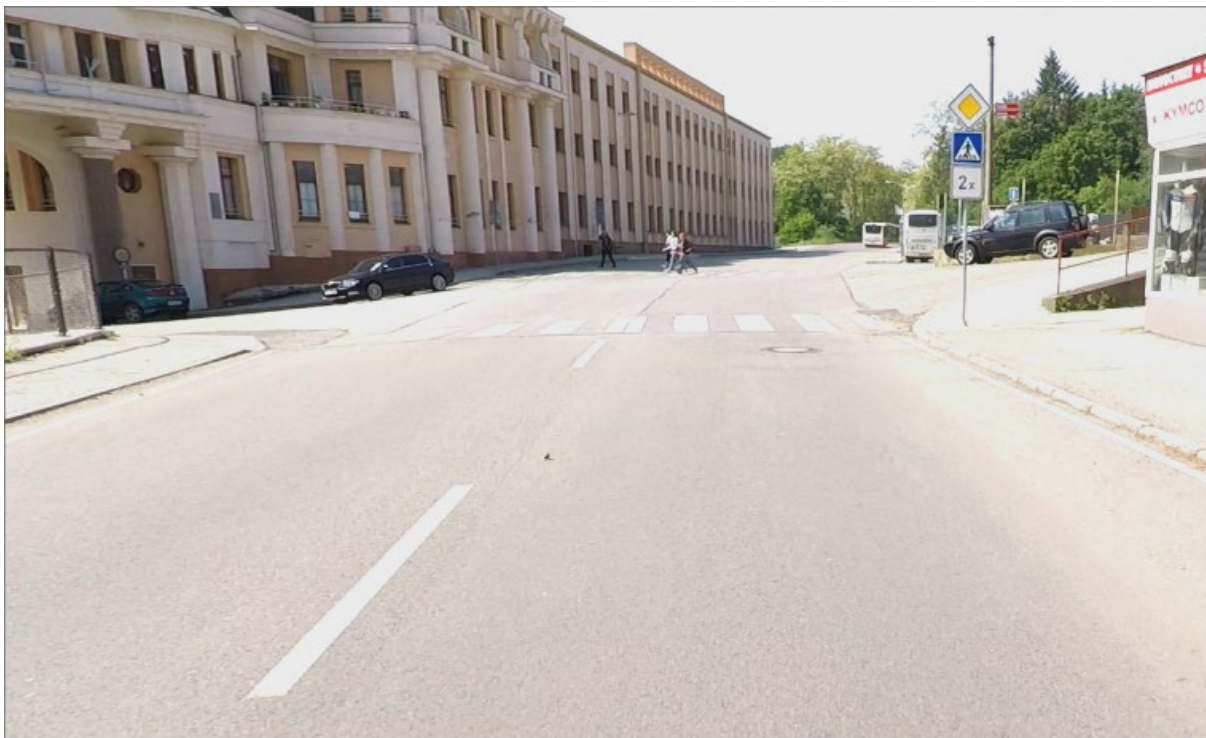
Obrázek 4.13: Situace v Borovíně

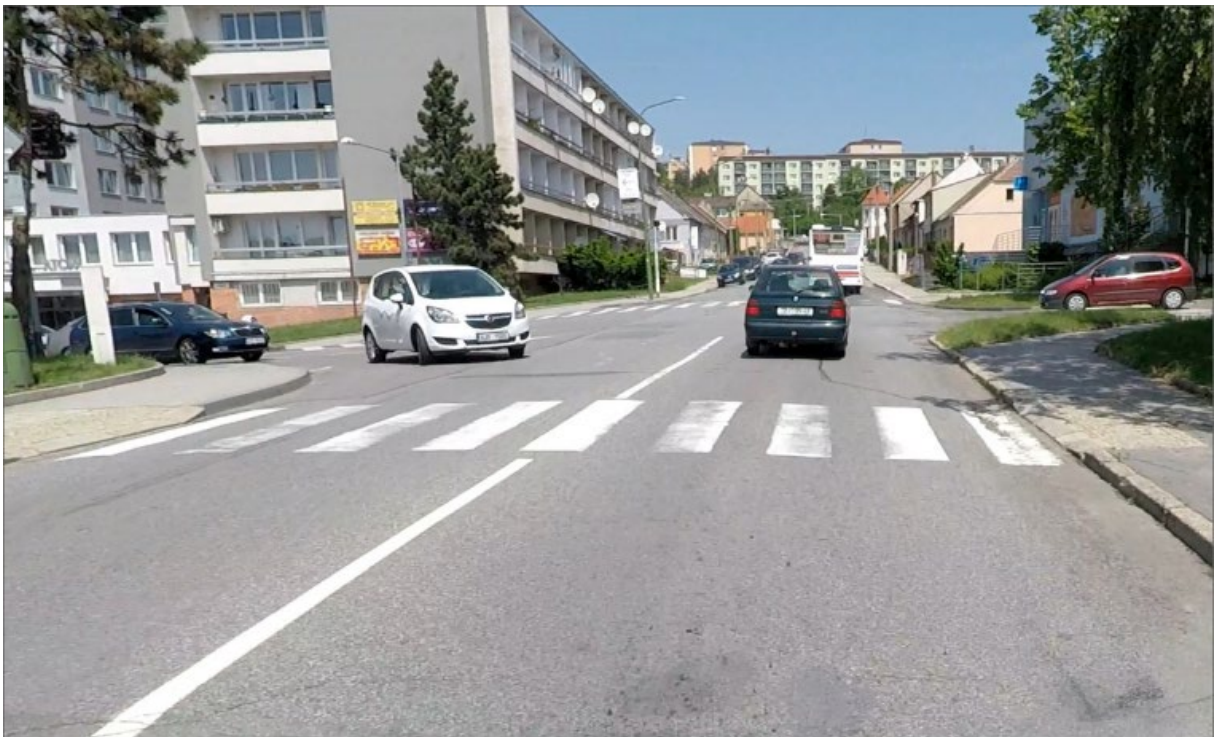
Obrázek 4.15: Situace u hotelu Atom

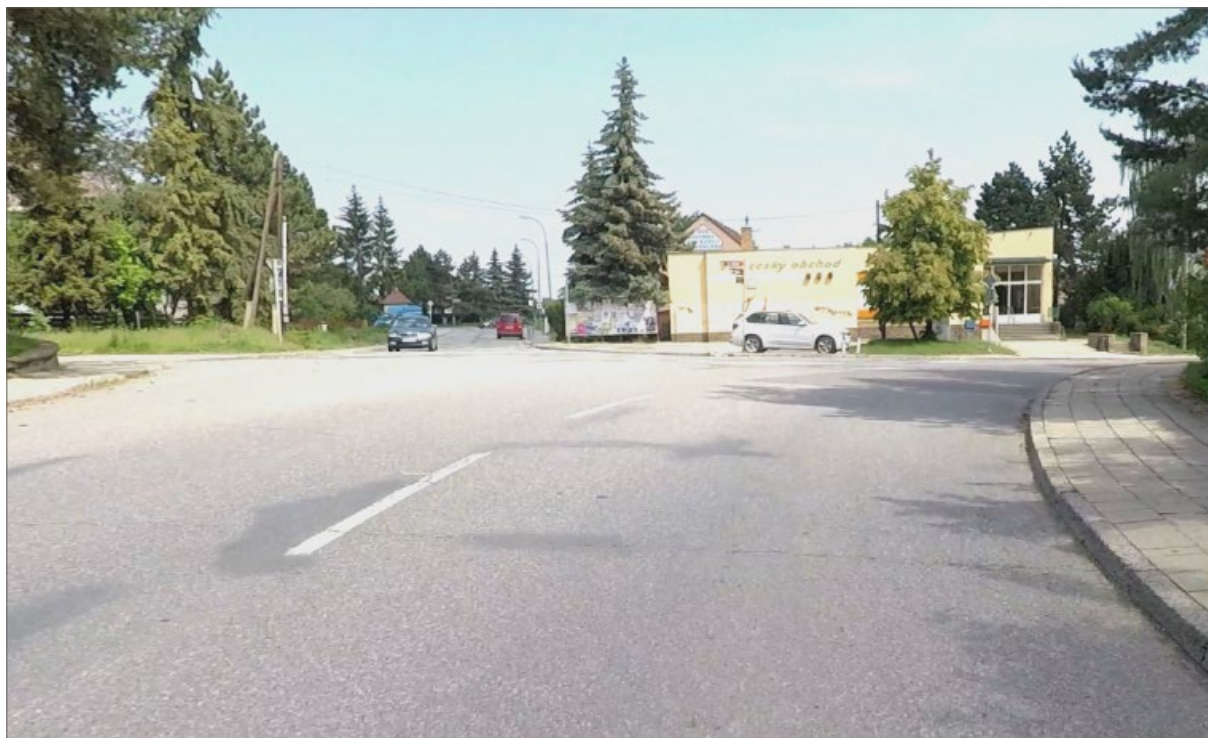
Obrázek 4.17: Situace u jednoty

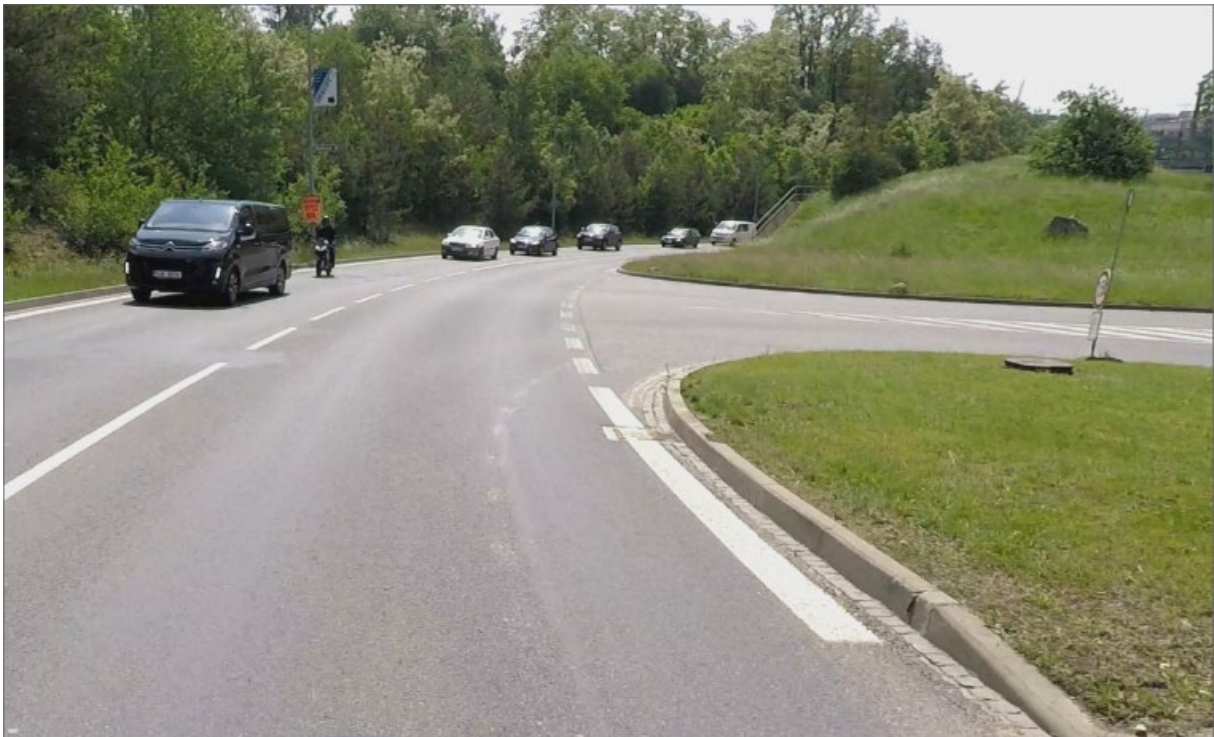
Obrázek 4.19: Situace na křižovatce Rafaelova

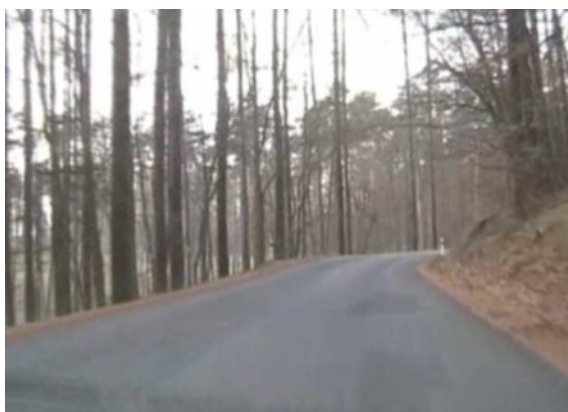
Obrázek 5.3: Příklad nesrozumitelného vedení komunikace [37]

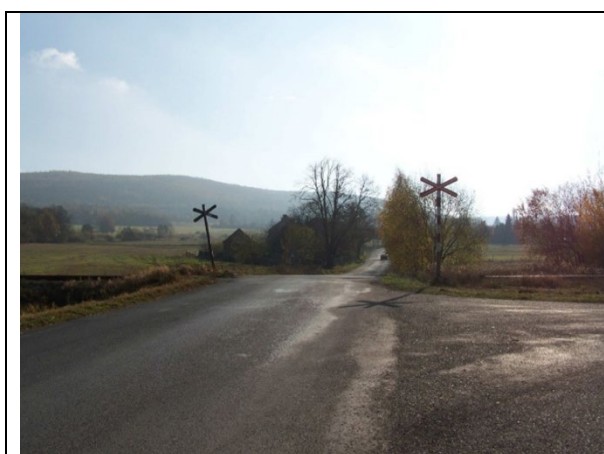
Obrázek 5.5: Příklad neadekvátního opatření u železničního přejezdu (Osov) [37]

Obrázek 5.6: Příklad napraveného stavu stejného železničního přejezdu (Osov) [37]
