## **Příloha 1: Souhrn deficitů s vysokým rizikem – podrobné řešení**

# 1 Identifikace dopravně – bezpečnostních rizik

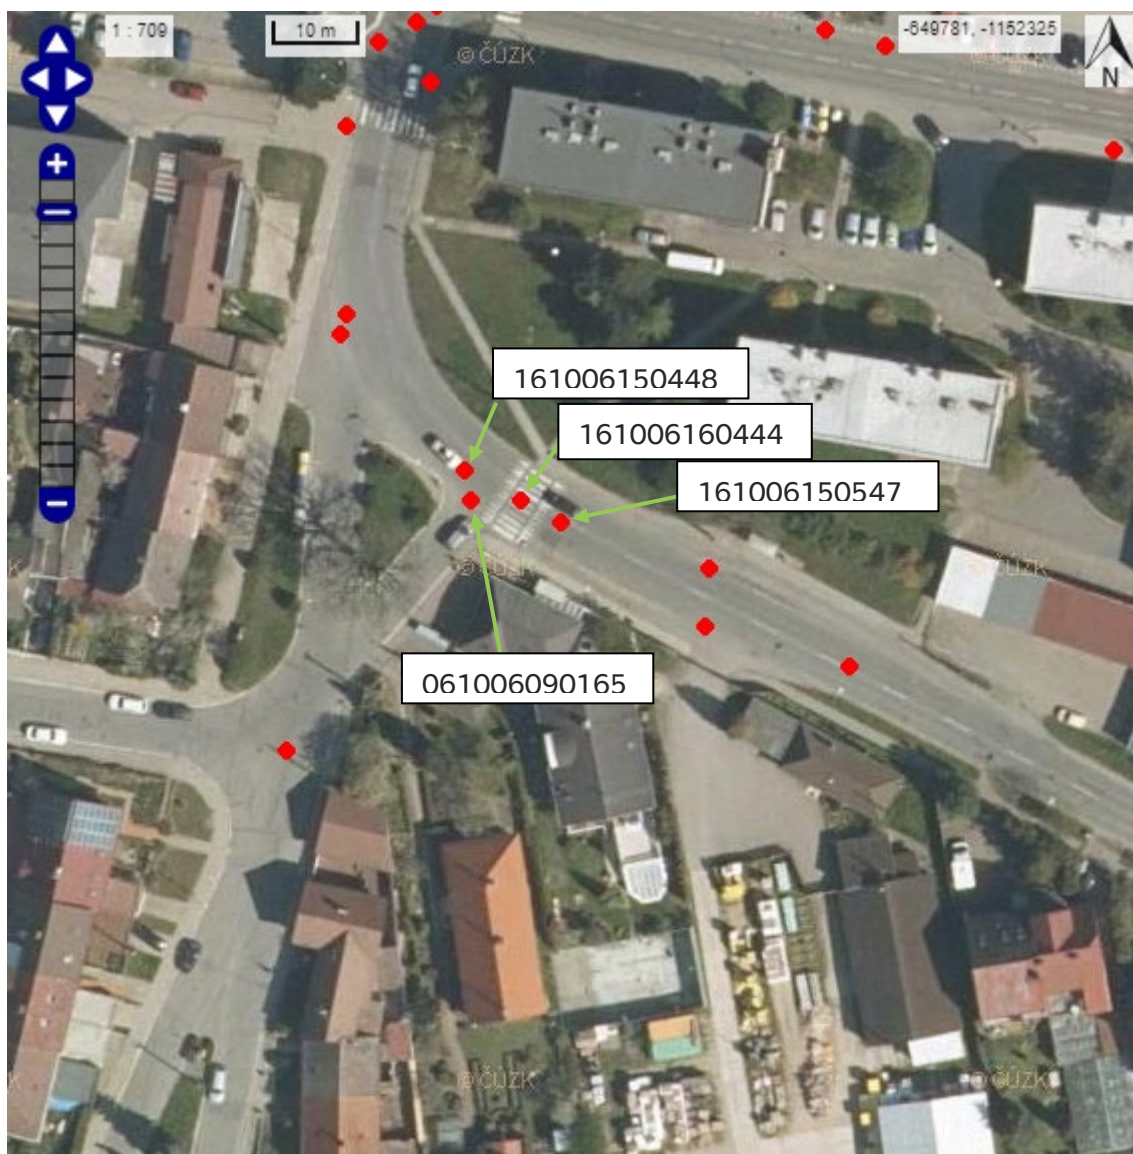
Obrázek 2: Přejchod pro chodce, Velkomeziříčská

V rámci analýzy nehodovosti byly zjištěny právě tři nehody související s přechodem pro chodce. Dvě nehody z těchto třech zjištěných byly srážky s chodcem. Jedna nehoda souvisí s nedodržením bezpečné vzdálenosti.

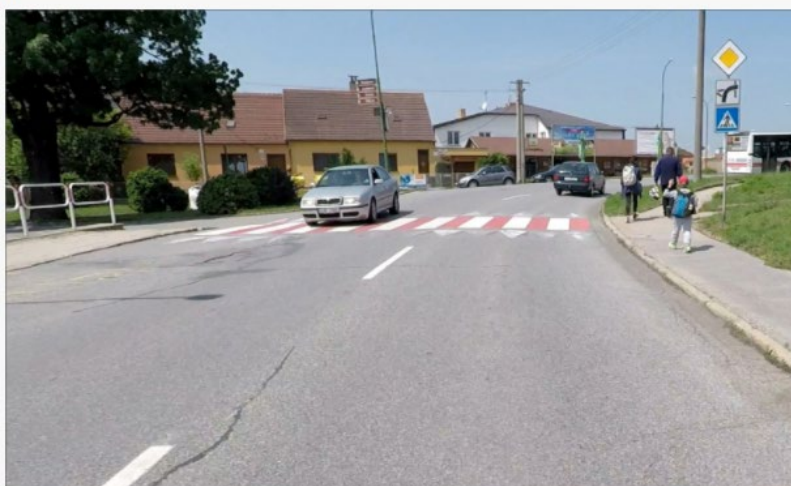
MK Velkomeziříčská - P | km 0 - 1 | Město Třebíč  
ID 493

Na ulici Velkomeziříčská v blízkosti křižovatky Velkomeziříčská x Branka se nachází dlouhý nedělený přechod pro chodce. Rovněž zde byla zaznamenána absence prvků pro OOSPO a absence přisvětlení. Riziková lokalita byla zaevidována jako deficit ID 493.

Dlouhý nedělený přechod pro chodce - Bodový - 1 x

Absence prvků pro OOSPO - Bodový - 1 x

Absence přisvětlení - Bodový - 1 x

VYSOKÁ

Délka přechodu 11 m.

Zhotovitel doporučuje zkrácení délky přechodu pomocí realizace děličního ostrůvku nebo vysazených chodníkových ploch nebo kombinací obou řešení. Dále realizaci adekvátních prvků pro OOSPO a instalaci přisvětlení.

Vytvoření adekvátních podmínek pro pěší dle ČSN 73 6110/Z1

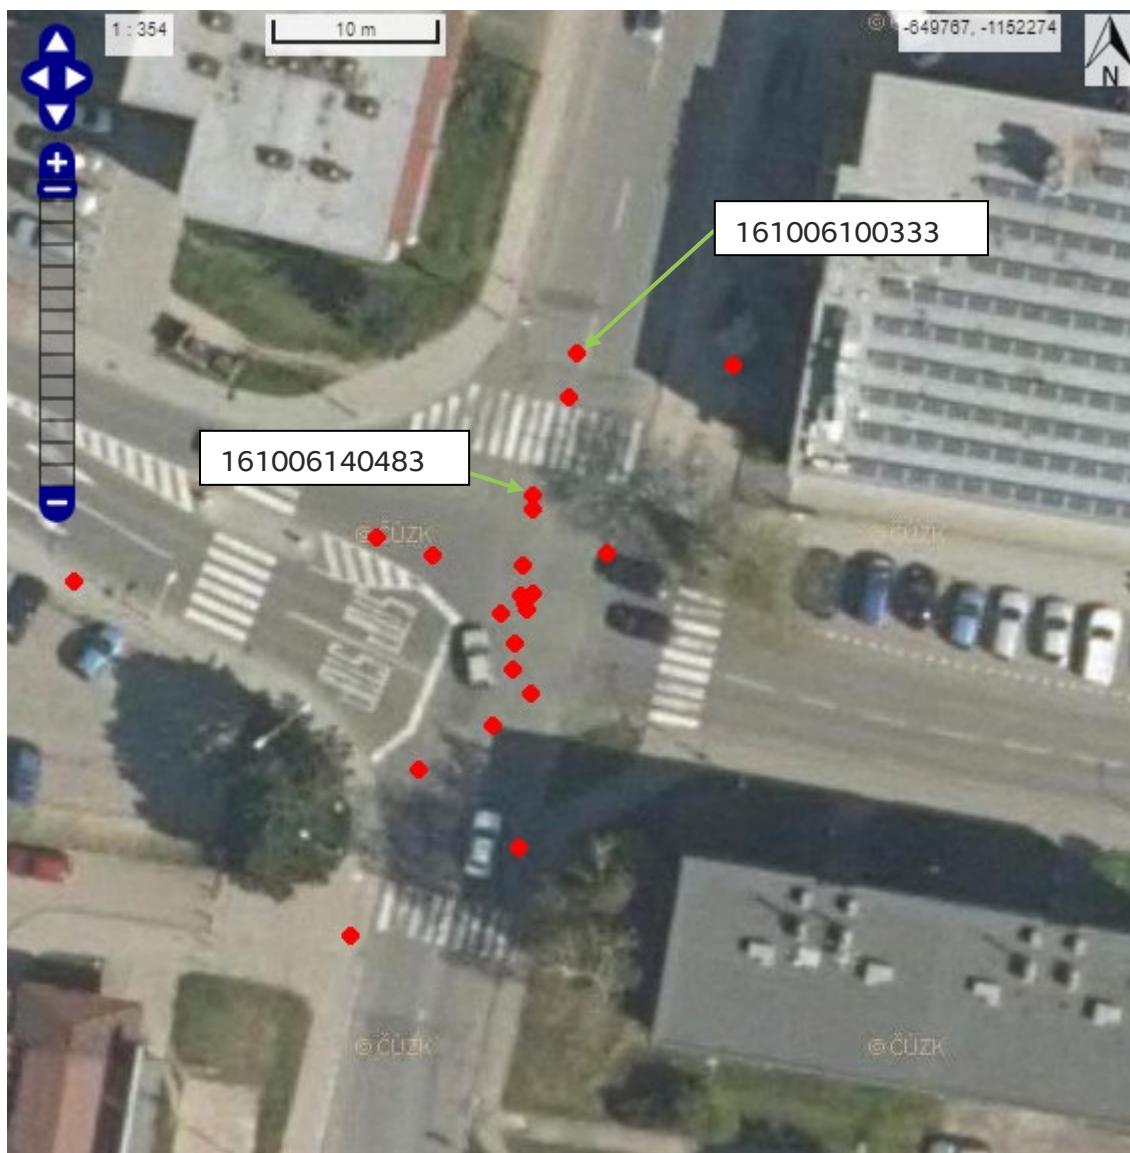
Obrázek 3: Přechod pro chodce, Velkomeziříčská

V rámci analýzy nehodovosti byly zjištěny dva případy, kdy došlo ke kolizi s nejzranitelnějšími účastníky silničního provozu. Rovněž byly prostudovány okolní nehody v rámci křižovatky především kvůli typu nehod nárazu zezadu a nedodržení adekvátní vzdálenosti za vozidlem. Tyto typy nehod nebyly objeveny. Je pravděpodobné, že ostatní nehody nesouvisejí s přechodem pro chodce, není však možné tuto možnost plně vyloučit.

Z obrázku nehodovosti je patrné, že v dané lokalitě dochází ke koncentraci nehodového děje. Většina nehod však souvisí s křižovatkou. Tato křižovatka byla vyhodnocena jako středně riziková. Je nutné zohlednit fakt, že v posledních letech byly na křižovatce realizovány značné stavební úpravy, které zcela jistě přispěly ke zvýšení bezpečnosti křižovatky. Samotná křižovatka tak není součástí tohoto dokumentu. Je však vhodné zmínit, že křižovatka zcela určitě musí v budoucnu podlehnout bližšímu průzkumu její bezpečnosti. Ačkoliv je nyní mnohem lépe vyřešeno rameno křižovatky ulice Jelínkova, ulice Modřínová je stále potenciálně riziková.

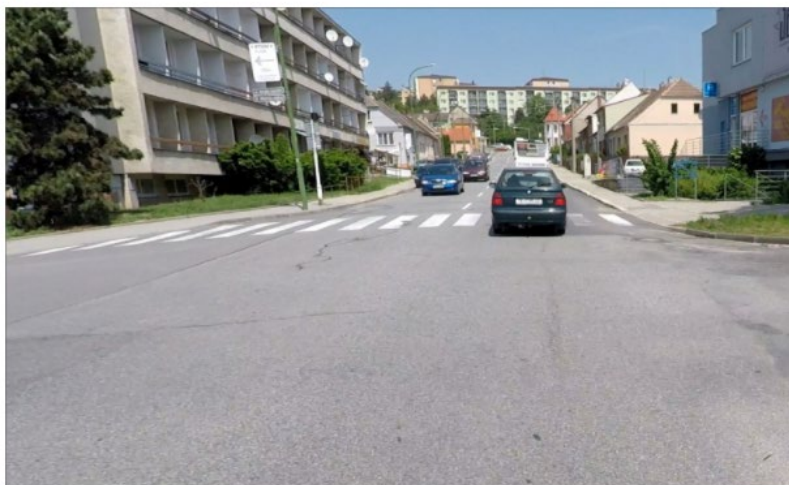
MK Velkomeziříčská - P | km 0 - 1 | Město Třebíč  
ID 496

Na ulici Velkomeziříčská v blízkosti křižovatky Velkomeziříčská x Jelínkova x Modřínová se nachází dlouhý nedělený přechod pro chodce. Současně bylo evidováno neadekvátní provedení prvků pro OOSPO a neadekvátní přisvětlení. Kombinace těchto nedostatků se v blízkosti nepřehledné křižovatky jeví jako vysoce rizikové. Riziková lokalita byla zaevidována jako deficit ID 496.

Absence nebo opotřebované VDZ - Bodový - 1 x  
Dlouhý nedělený přechod pro chodce - Bodový - 1 x  
Neaděkvátní provedení prvků pro OOSPO - Bodový - 1 x  
Neaděkvátní přisvětlení - Bodový - 1 x

VYSOKÁ

Opotřebované VDZ V 7a. Délka přechodu 17 m. Absence barevného zvýraznění prvků pro OOSPO. Přechod přisvětlen pouze z jedné strany.

Zhotovitel doporučuje zkrácení délky přechodu pomocí realizace dělicího ostrůvku nebo vysazených chodníkových ploch nebo kombinací obou řešení. Dále realizaci adekvátních prvků pro OOSPO a instalaci přisvětlení.

Vytvoření adekvátních podmínek pro pěší dle ČSN 73 6110/Z1

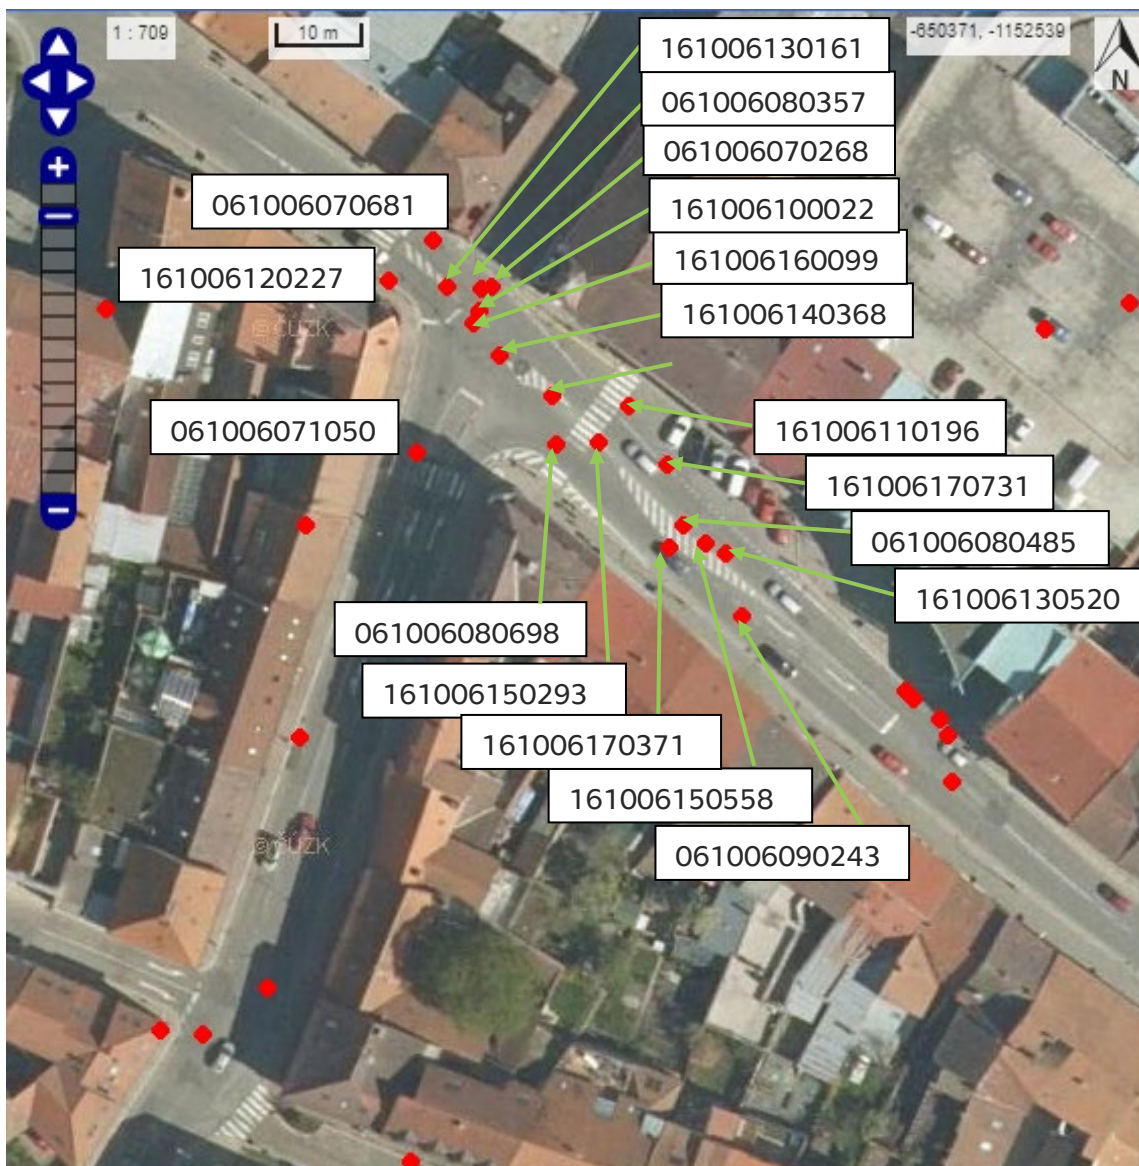
Obrázek 4: Křižovatka a přechody před hlavní poštou – nehodovost

Problém je zde spatřován především v neadekvátní dopravní kanalizaci průsečné křižovatky se zalomenou předností v jízdě. Nízký stupeň usměrnění dopravních proudů způsobuje výrazné snížení přehlednosti křižovatky a její samovysvětlitelnosti. Při řešení křižovatky jako takové je nezbytné v budoucnu zohlednit důsledky eventuální rekonstrukce na vjezd na Karlovo náměstí a jeho výjezd na předmětnou křižovatku. Bylo by vhodné vypracovat na toto téma rozsáhlejší studii včetně kapacitního posouzení. V důsledku šířkového uspořádání ramen křižovatky na hlavní komunikaci a všeobecně neadekvátním rozhledovým poměrům zde vzniká rovněž vysoké riziko pro pěší. Oba přechody pro chodce jsou neadekvátní délky (17 m neděleného přechodu v tom horším ze dvou případů) a rovněž zde není dosaženo adekvátní přehlednosti. Při jízdě směrem z ulice Bedřicha Václavka na ulici Smila Osovského přechod na ulici Smila Osovského řidiče „překvapí“ a může tak docházet k újmám na zdraví nebo na životě. Usměrnění křižovatky skrze VDZ V 13 je nedostatečné. Současně je vhodné zohlednit při řešení dané oblasti parkovací pruh s šikmým stáním před hlavní poštou. Jeho přínosy jsou pro občany a zásobování zcela zřejmé, nicméně dále přispívá k celkové nepřehlednosti křižovatky.

Byla provedena analýza nehodovosti na celém dotčeném úseku. Při této analýze bylo rovněž zohledněno, zda daná nehoda souvisí spíše s problematikou přechodů pro chodce či se samotnou křižovatkou. Z provedené analýzy vyplívají předpokládané závěry. Křižovatka je svojí rozlehlostí a mírou neadekvátnosti usměrnění skutečně velmi nepřehledná a je zde zvýšené riziko nehodovosti s následky nejen hmotné škody, ale rovněž újmy na zdraví nebo životě. Délka a umístění přechodů rovněž tvoří riziko pro pěší a pro řidiče. Z analýzy plyne, že srážka vozidla a chodce není na předmětné lokalitě nikterak vzácnou záležitostí. Celý úsek je proto zhotovitelským týmem vnímán jako výjimečně rizikový a je nutné se na něj v blízké budoucnosti zaměřit.

Z výsledků analýzy nehodovosti bylo odhaleno riziko přechodu při okraji křižovatky na ulici Jejkovská brána, který byl při bezpečnostní inspekci zaevidován se středním rizikem. Jedná se o deficit ID 442. Tento přechod je rovněž nutné zohlednit při celkové úpravě předmětné lokality.

Usměrnění dopravního proudu v prostoru křižovatky je vnímáno jako základní krok, a to skrze nikoliv aplikaci VDZ V 13 jako je tomu doposud nýbrž skrze stavební úpravu křižovatky. Rovněž je žádoucí zkrátit maximální nedělenou délku přechodů pro chodce

vysazenými chodníkovými hranami a dělicími ostrůvky. Dalším důležitým krokem je adekvátním způsobem zvýraznit přechod na ulici Smila Osovského, aby o jeho existenci byli řidiči včas a dostatečně informováni.

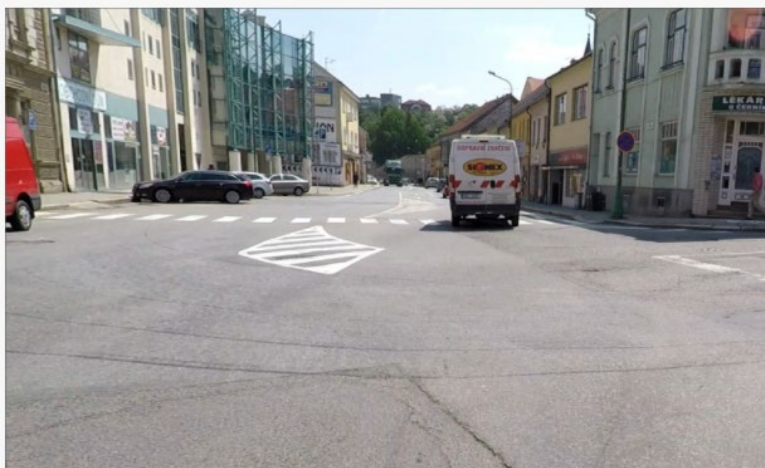
MK Smiła Osovského - P | km 0 - 1 | Město Třebíč  
ID 443

Neadekvátní rozhledové poměry - vlivem vedení komunikace (směrové / výškové vedení) - Bodový - 1 x

Dlouhý nedělený přechod pro chodce - Bodový - 1 x

Absence prvků pro OOSPO - Bodový - 1 x

Neadekvátní provedení prvků pro OOSPO - Bodový - 1 x

Neadekvátní přívětí - Bodový - 1 x

VYSOKÁ

Přechod se nachází na hlavní komunikaci se zalomenou předností v jízdě, důsledkem čehož jsou snížené rozhledové poměry jak pro pěší tak pro řidiče. Opatřované VDZ V 7a. Délka přechodu 17 m. Absence prvků pro OOSPO na jedné straně. Absence barevného zvýraznění prvků pro OOSPO na jedné straně.

Vytvoření adekvátních podmínek pro pěší dle ČSN 73 6110/Z1

Nutné řešit společně s rozlehlou křižovatkou.

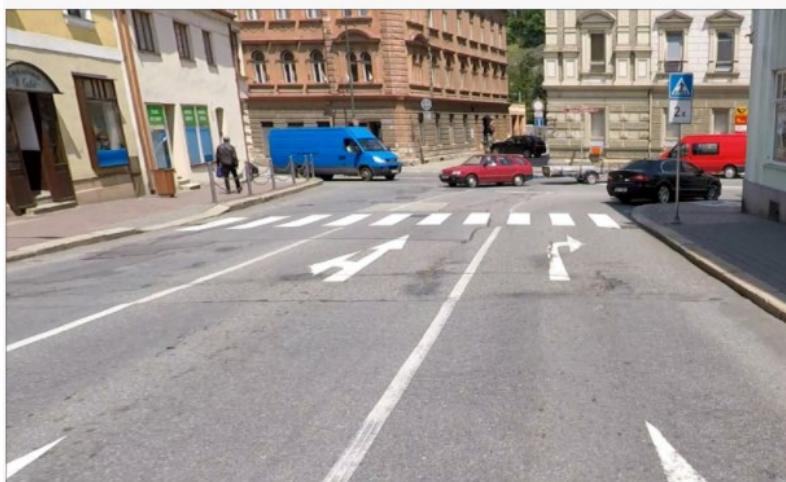
MK Bedřicha Václavka - P | km 0 - 1 | Město Třebíč  
ID 446

Dlouhý nedělený přechod pro chodce - Bodový - 1 x

Absence prvků pro OOSPO - Bodový - 1 x

Neadekvátní provedení prvků pro OOSPO - Bodový - 1 x

Absence přisvětlení - Bodový - 1 x

VYSOKÁ

Délka přechodu 11 m. Absence prvků pro OOSPO na jedné straně. Absence barevného zvýraznění prvků pro OOSPO na jedné straně.

Vytvoření adekvátních podmínek pro pěší dle ČSN 73 6110/Z1

Nutné řešit společně s rozlehlou křižovatkou.

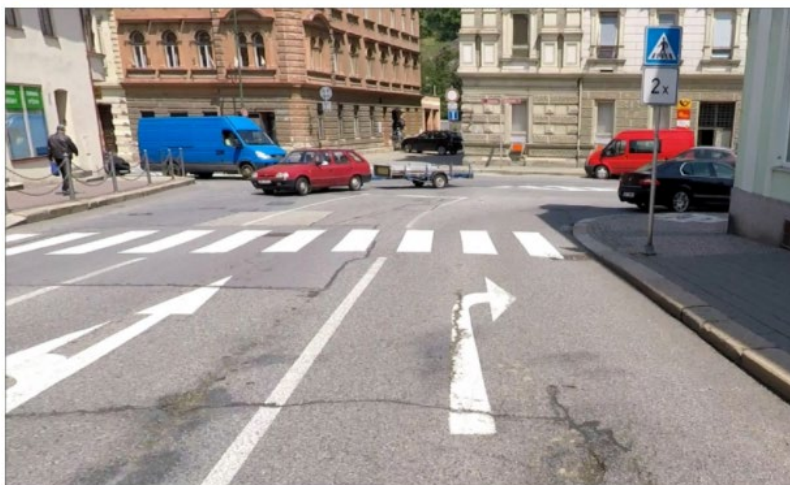
MK Bedřicha Václavka - P | km 0 - 1 | Město Třebíč  
ID 447

Absence nebo opožděvané VDZ - Bodový - 1 x

Rozlehlá křižovatka, neadekvátní usměrnění dopravy, neadekvátní rozhledové poměry - Bodový - 1 x

VYSOKÁ

Opožděvané VDZ V 2b, V 5.

Realizace usměrnění dopravních proudů

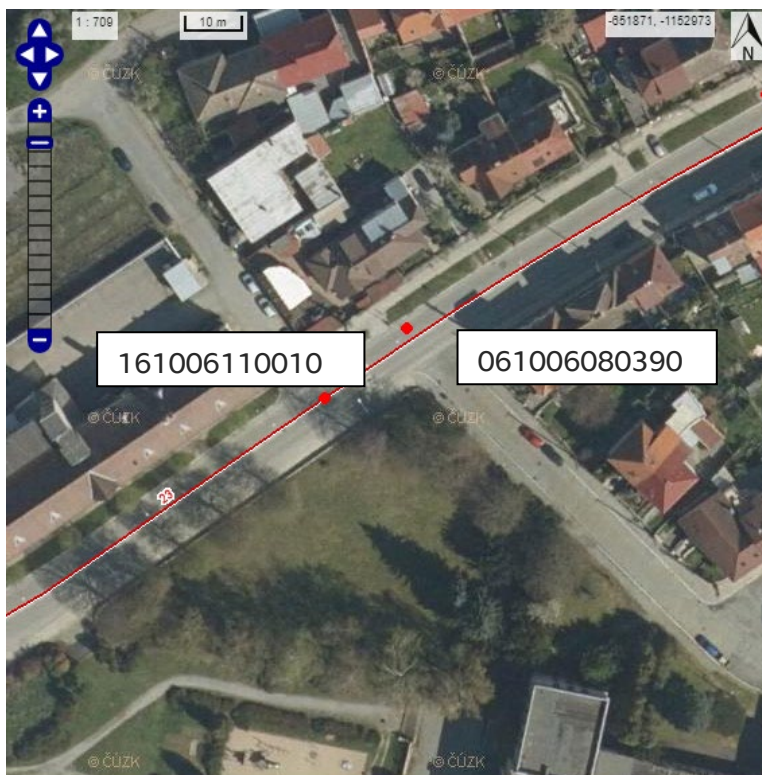
Obrázek 6: Pražská – přechod pro chodce – nehodovost

Přejchod pro chodce umístěný na ulici Pražská se jeví jako nebezpečný zejména v ohledu na jeho umístění ve vztahu ke vzrostlé zeleni. Vysoký kontrast stínu stromu a sluncem osvětlené vozovky způsobuje, že je přechod pro chodce snadné přehlédnout. Současně má přechod pro chodce neadekvátní délku a neadekvátně realizované prvky pro OOSPO. Riziková lokalita byla zaevidována jako deficit ID 91.

Zhotovitel doporučuje užití dalších zvýrazňovacích prvků (kontrastní VDZ, případně SDZ) aby byla zajištěna dostatečná viditelnost přechodu. Současně je vhodné zkrátit délku přechodu vysunutými chodníkovými plochami či dělícím ostrůvkem a realizace adekvátních prvků pro OOSPO.

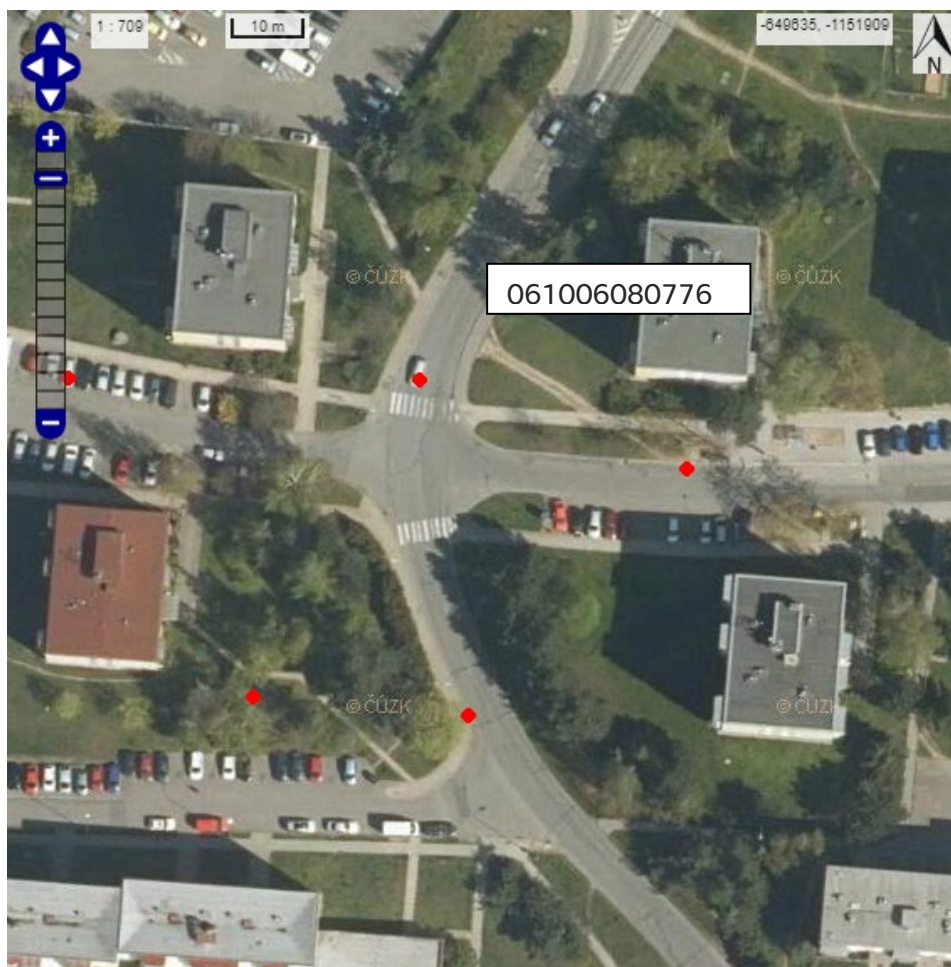
Obrázek 11: Přechody pro chodce, Velkomeziříčská

Na ulici Velkomeziříčská v blízkosti křižovatky Velkomeziříčská x C. Boudy x Benešova se nacházejí dva dlouhé nedělené přechody pro chodce. V jednom případě je plná absence prvků pro OOSPO a v druhém případě neadekvátní provedení. V jednom z případů naprostá absence přsvětlení a ve druhém případě neadekvátní přsvětlení. Riziková lokalita byla zaevidována jako deficiency ID 502, ID 504.

Zhotovitel doporučuje zkrácení délky přechodu pomocí realizace dělicího ostrůvku nebo vysazených chodníkových ploch nebo kombinací obou řešení. Dále realizaci adekvátních prvků pro OOSPO a instalaci přsvětlení. město chystá projektovou dokumentaci k výstavbě chodníku podél ul. Velkomeziříčská, která bude řešit i tento problém.

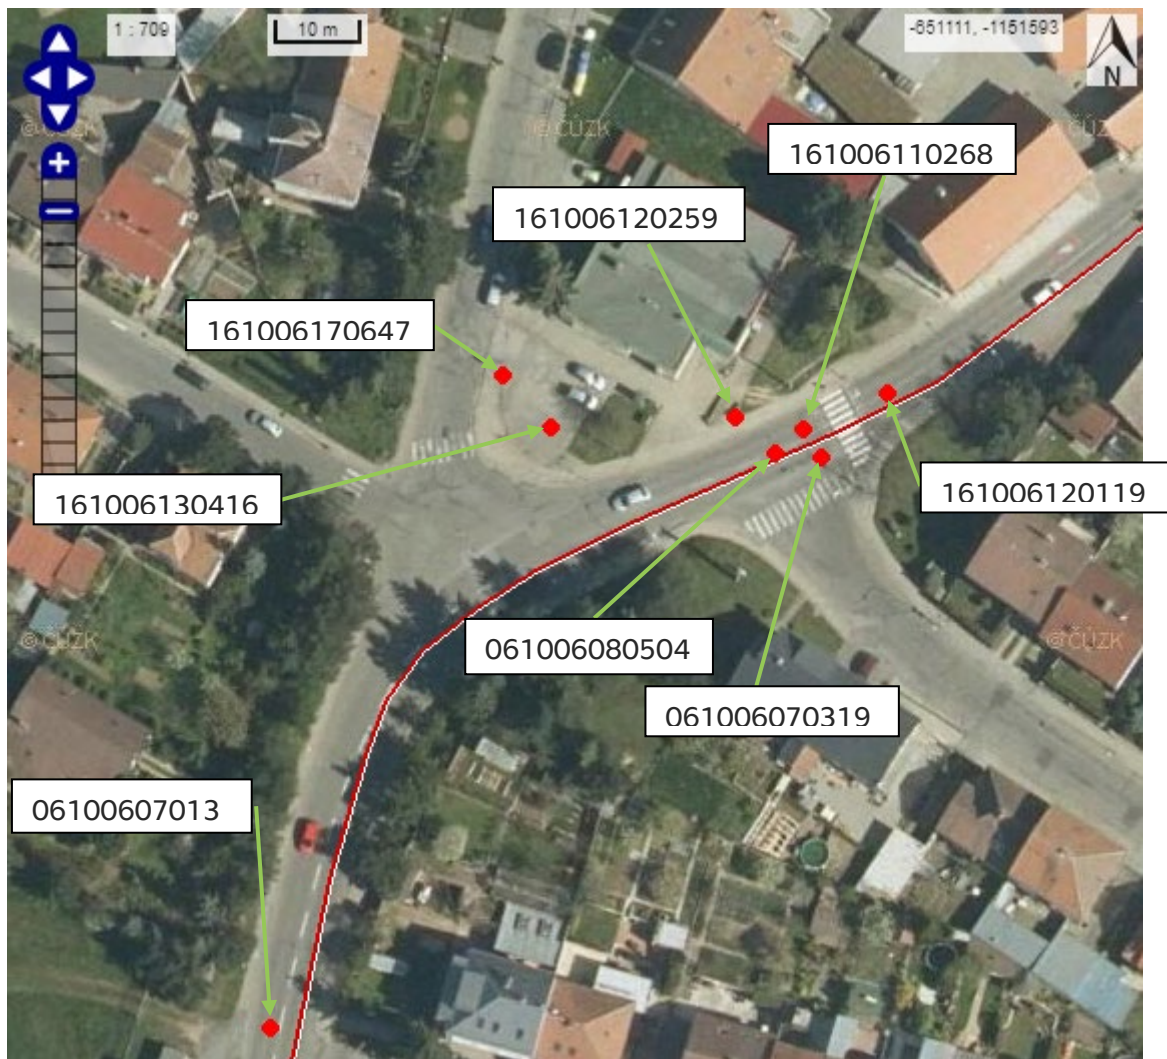
Obrázek 16: Křižovatka, U Kuchyňky, nehodovost

Křižovatka ulic Tábořská x Nová x Josefa Sudka x Palackého je zpracovatelským týmem vnímána jako riziková zejména neadekvátními rozhledy a nízkou mírou pochopitelnosti a samovysvětlitelnosti způsobenou neadekvátní kanalizací dopravního proudu a charakterem napojení komunikací. Neadekvátnost rozhledů je způsobena směrovým a výškovým vedením komunikace a okolím komunikace. V bezprostřední blízkosti křižovatky se rovněž vyskytují dlouhé a neadekvátně provedené přechody pro chodce. Lokalita byla zaevidována jako deficit ID 250.

Vhodným řešením je stavební úprava křižovatky většího měřítka s cílem usměrnění dopravního proudu, zajištění adekvátních rozhledů a zvýšení samovysvětlitelnosti křižovatky a bezpečnosti přechodů pro chodce.

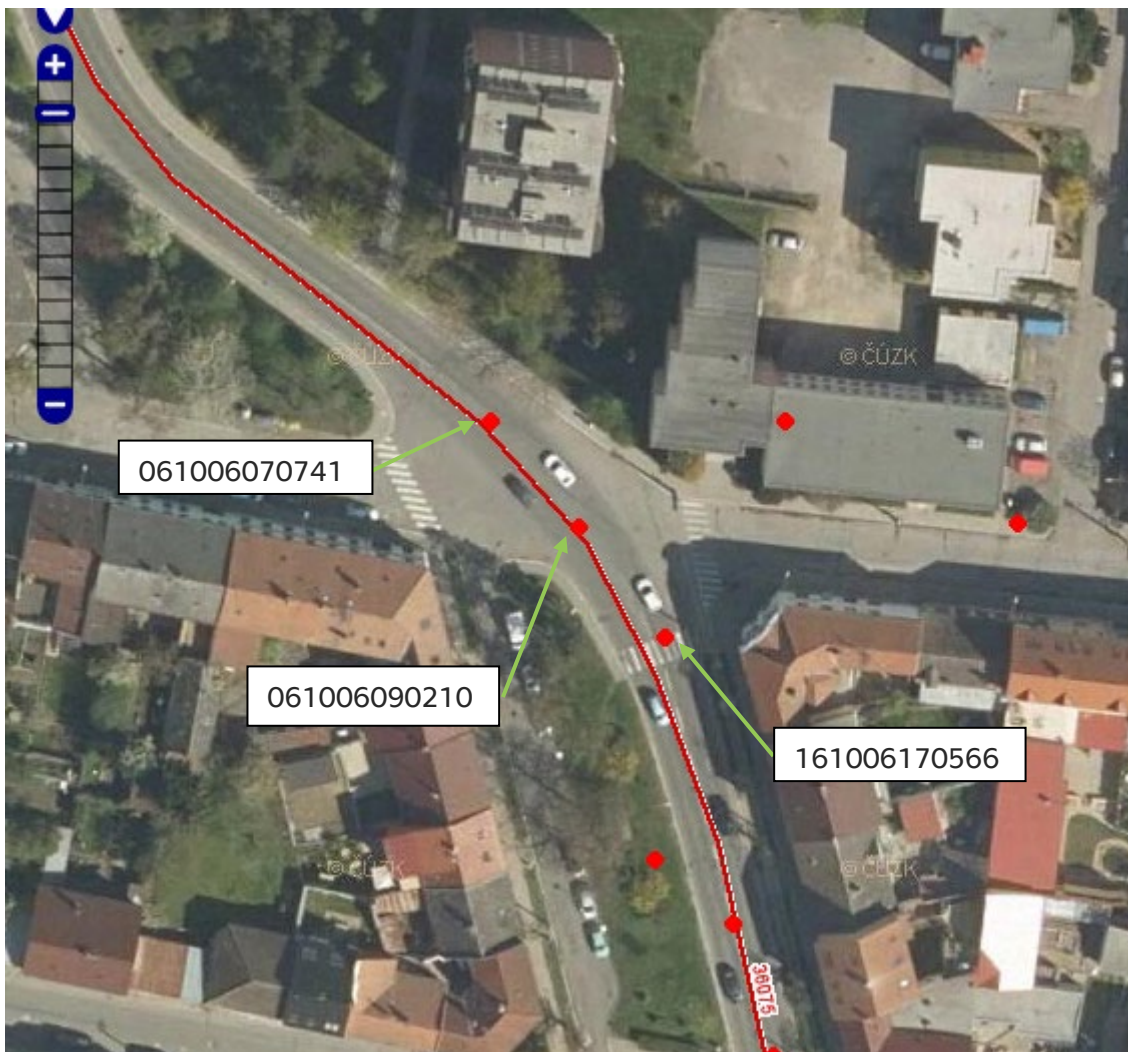
Obrázek 18: Křižovatka, Znojemská, nehodovost

Křižovatka ulic Znojemská x Nerudova x Šafaříkova je potenciálně rizikovou lokalitou v ohledu na rozlehlost křižovatky, neadekvátní úhel křížení a absenci adekvátního usměrnění dopravního proudu. Charakter křižovatky snižuje přehlednost celé situace. Rozlehlost má rovněž přímý vliv na přechody v bezprostřední blízkosti křižovatky. Lokalita byla zaevidována jako deficit ID 149.

Zhotovitel doporučuje stavební úpravu křižovatky za účelem usměrnění dopravy, nápravy úhlu křížení a zvýšení míry přehlednosti dané lokality s ohledem na přilehlé přechody pro chodce.
