Příloha_č. 04 – LOKALITA 03

Název diplomové práce: Analýza dopravních nehod na silnicích
I. třídy ve Středočeském kraji

3.2.3 LOKALITA 03

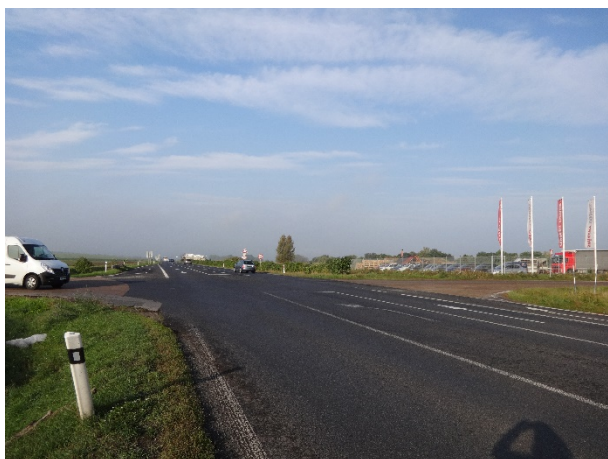
Obrázek 6 – Bližší pohled na prostorové uspořádání sledované lokality z východního ramene křižovatky (silnice I/16).

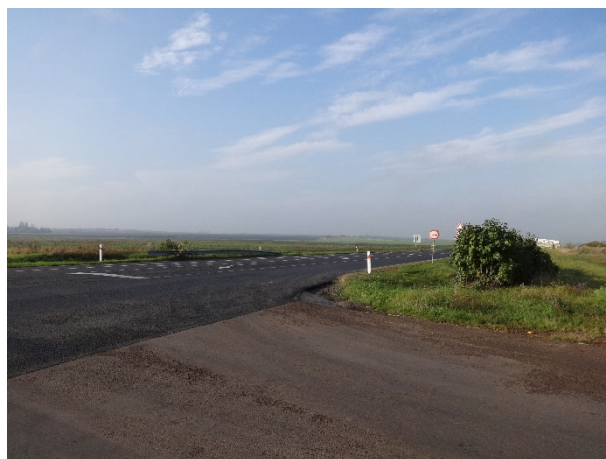
Obrázek 7 – Omezené rozhledové poměry (vzrostlá zeleň) před místem napojení severního ramene křižovatky (silnice III/24028).

Konkrétní podoba navrženého nápravného řešení spočívá v doplnění VDZ V 1a a V 2b v místě vedlejších ramen křižovatky a současně i realizace kanalizujících dopravních ostrůvků. Optimální provedení dopravních ostrůvků lze spatřovat ve fyzickém vyvýšení, které musí současně umožňovat i náhodné pojíždění. Avšak je přijatelná i varianta v podobě vyznačení dopravních ostrůvků pomocí stínů VDZ V 13 „Šikmé rovnoběžné čáry“. Tímto opatřením se připojujícím se řidičům na hlavní PK zřetelně vyznačí místo, kde mají zastavit a vyčkat na bezpečné zařazení do nadřazeného dopravního proudu (za adekvátních rozhledových poměrů). Zároveň z pohledu značné rozlehlosti předmětné křižovatky se jeví jako nezbytné udržovat VDZ v místě hlavní PK v dobrém technickém stavu. Tvary ostrůvků je nezbytné přizpůsobit obalovým křivkám projíždějícího vozového parku.

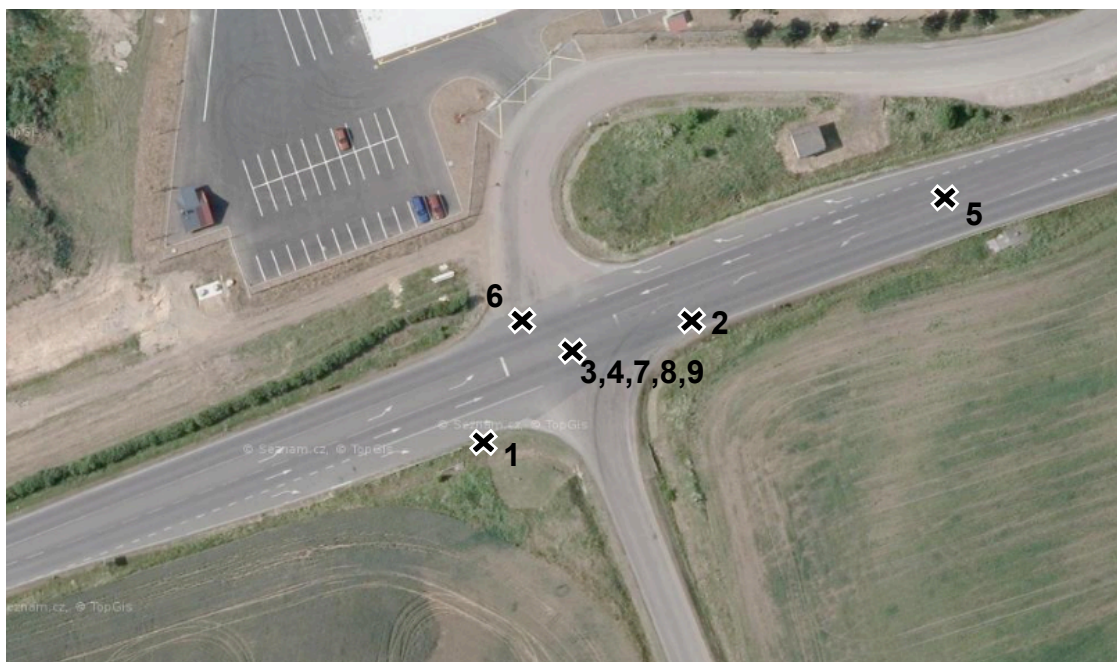
Obrázek 12 – Polohy DN v rámci sledované lokality 03.

Z výše uvedeného schématu je patrná poloha všech 9 evidovaných dopravních nehod. V rámci předmětných nehodových událostí bylo zaznamenáno celkem pět nehod s následky na zdraví, kdy byly celkem 2 osoby usmrceny, 2 osoby těžce zraněny a 8 osob bylo zraněno lehce. Dle následku na zdraví je nejzávažnější nehoda z roku 2013, při níž byly usmrceny 2 osoby a další 2 osoby byly těžce zraněny. U zbylých nehod došlo pouze k lehkým zraněním, v rámci nichž bylo zraněno celkem 8 osob. Zbylé nehody byly pouze s hmotnou škodou. Konkrétní parametry jednotlivých DN uvádí následující *Tabulka 1*.

Nejtragičtější nehoda (ID 4) byla zaviněna řidičem osobního automobilu, který nerespektoval příkaz SDZ P 4 „Dej přednost v jízdě!“. Boční srážka s vozidlem v nadřazeném dopravním pruhu zapříčinila usmrcení 2 osob a těžké zranění dalších 2 osob. Nehoda se odehrála v noci (bez veřejného osvětlení) na mokřém povrchu. Povětrnostní podmínky nebyly zhoršené.
