## **Příloha\_č. 08 – LOKALITA 08**

Název diplomové práce:      Analýza dopravních nehod na silnicích  
I. třídy ve Středočeském kraji

### 3.2.8 LOKALITA 08

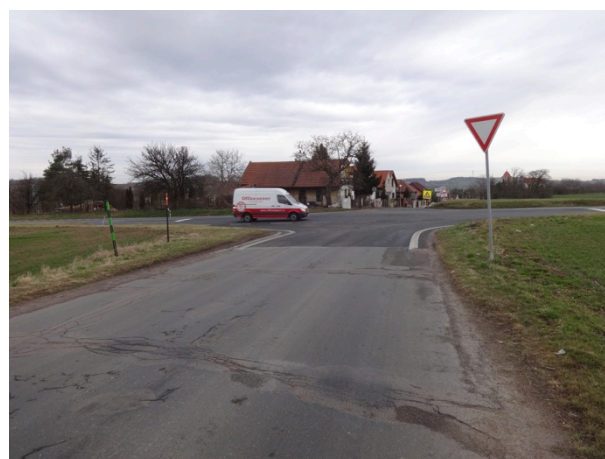
Z pohledu prostorového vedení se silnice I/12 nachází v přímé a v mírném stoupání. Na východním rameni křižovatky je umístěno výstražné SDZ A 24 „Náledí“. Severní rameno křižovatky se nachází v zářezu a ve značném stoupání. V těsné blízkosti prostoru křižovatky se nachází bezpečnostní deficit v podobě neochráněného betonového propustku (viz *Obrázek 6*). Vzrostlá zeleň v okolí křižovatky, přilehlý soukromý pozemek a násep u severního ramene křižovatky negativně ovlivňuje rozhledové poměry (viz *Obrázek 7*). Kryt vozovky silnice III. třídy je ve špatném technickém stavu (viz *Obrázek 5*). Na jižním rameni křižovatky je umístěno výstražné SDZ A 7a „Nerovnost vozovky“.

**Obrázek 5** – Pohled na sledovanou lokalitu z jižního ramene křižovatky (silnice III/334 4).  
Ukázka neadekvátního techn. stavu krytu vozovky.

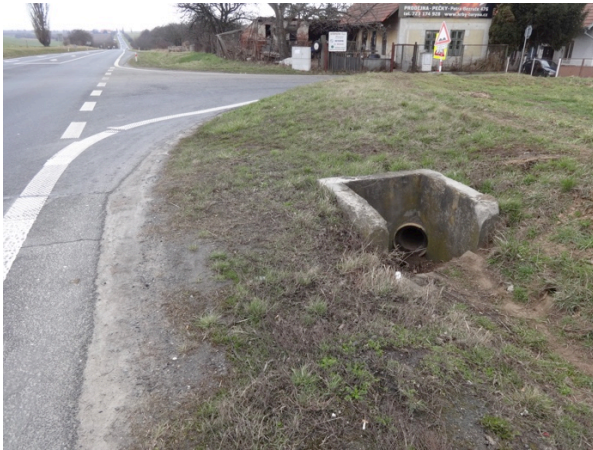
**Obrázek 6** – Bližší pohled na bezpečnostní deficit (betonový propustek) nacházející se mezi severním a východním ramenem křižovatky.

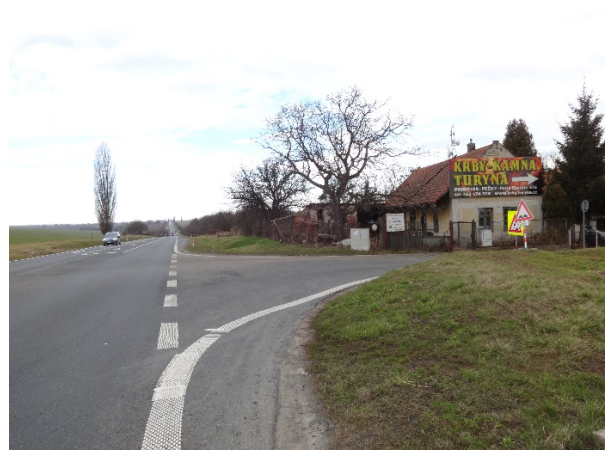
**Obrázek 7** – Bližší pohled na stavební objekt a vzrostlou zeď nacházející se mezi západním a severním ramenem křižovatky.

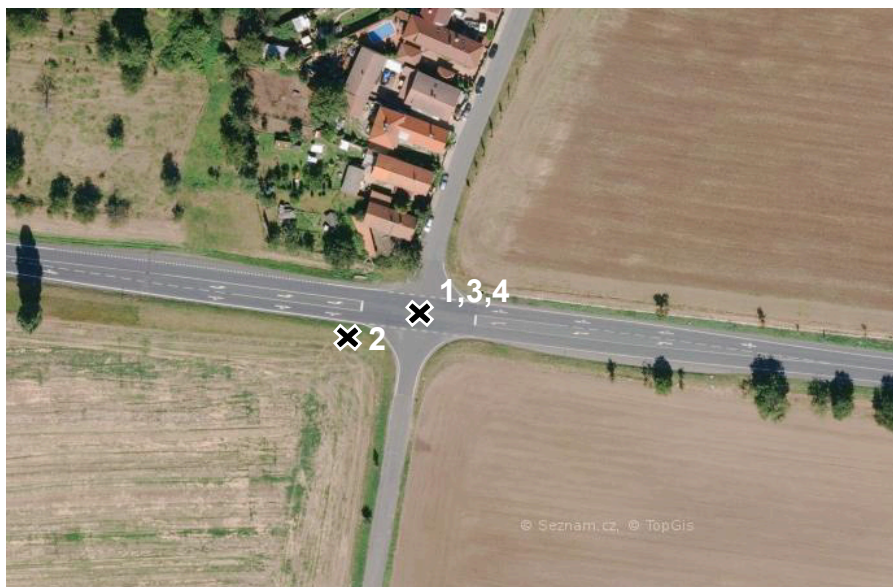
**Obrázek 12** – Polohy DN v rámci sledované lokality 13.

Z výše uvedeného schématu je patrná poloha všech 4 evidovaných DN. V rámci předmětných nehodových událostí byly všechny tyto evidované nehody s následky na zdraví osob. Následkem těchto událostí bylo celkem 6 osob těžce zraněno a 6 osob zraněno lehce. Nehoda s usmrcením nebyla v prostoru sledované lokality zaznamenána. Z polohy evidovaných nehodových událostí je patrné, že svým výskytem generují významný shluk ve středu křižovatky. Konkrétní parametry jednotlivých DN uvádí následující *Tabulka 1*.

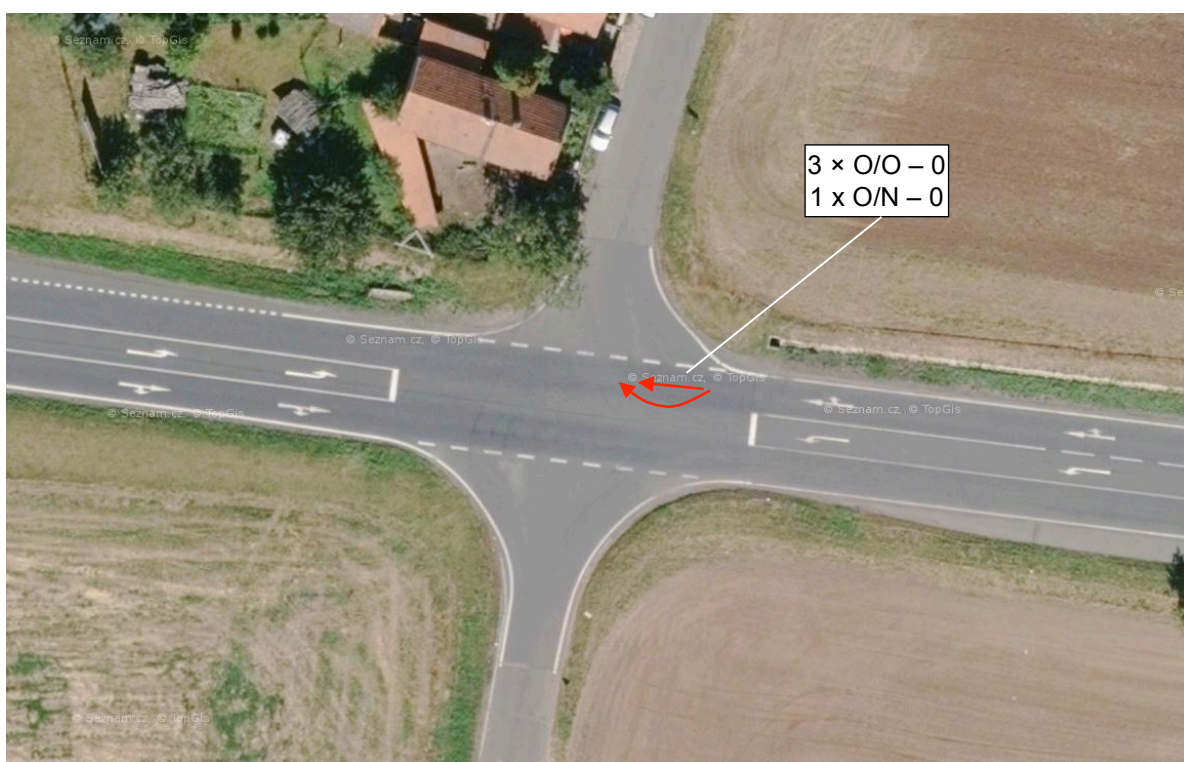
**Obrázek 13** – Schéma dopravních konfliktů ve sledované křižovatce v období mezi 7. – 8. hodinou.

Všech devět zaznamenaných událostí bylo dopravními konflikty stupně závažnosti 0, tedy různé způsoby nestandardního chování osamocených vozidel. Ve většině případů se jednalo o absenci směrového ukazatele při průjezdu křižovatkou (5x). Další typ konfliktu se stejnou závažností byl zaznamenán na východním rameni křižovatky (silnice I/12). Konkrétně se jednalo o předjíždění pomalu jedoucích řidičů prostorem samostatného řadicího pruhu pro odbočení vlevo (4x). Předjíždění řidiči však tímto manévrem nebyli nijak ohroženi ani omezeni. Míra rizikovosti je v předmětné lokalitě pozitivně ovlivněna dobrými rozhledovými poměry a také skutečností, že výše popsané předjíždění bylo řidiči realizováno jen ve chvíli, kdy se v prostoru křižovatky nenacházela potenciálně kolidující vozidla
