Příloha_č. 10 – LOKALITA 10

Název diplomové práce: Analýza dopravních nehod na silnicích
I. třídy ve Středočeském kraji

3.2.10 LOKALITA 10

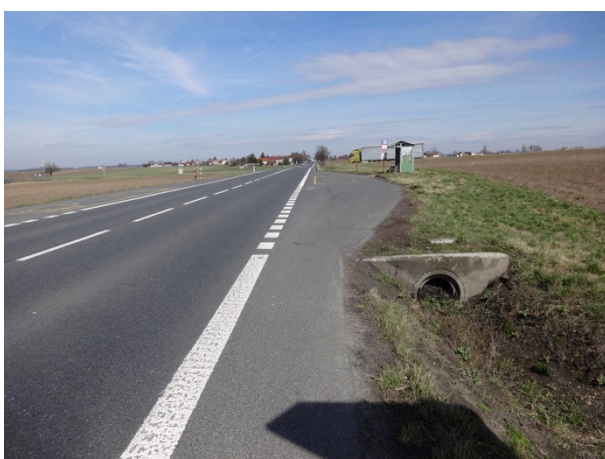
Obrázek 6 – Bližší pohled na bezpečnostní deficit (tuhé čelo propustku) nacházející se na jižním rameni křižovatky pod BUS zastávkou.

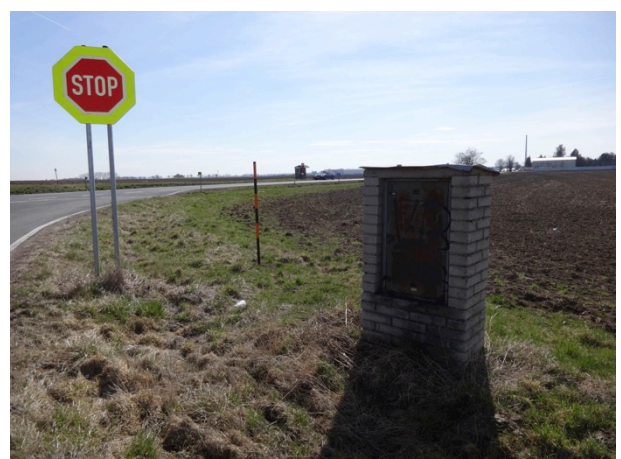
Obrázek 7 – Bližší pohled na bezp. deficit (betonový sloupek s elektric. vedením) nacházející se mezi jižním a západním ramenem křižovatky.

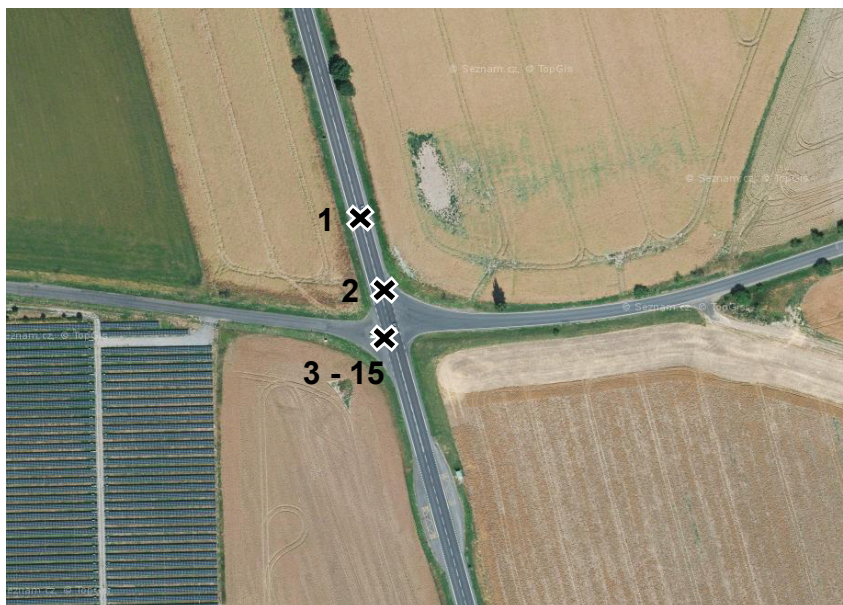
Obrázek 12 – Polohy DN v rámci sledované lokality 10.

Z výše uvedeného schématu je patrná poloha všech 15 evidovaných dopravních nehod. V rámci předmětných nehodových událostí bylo zaznamenáno celkem 11 nehod s těžkými a lehkými následky na zdraví. Celkem byly 3 osoby těžce zraněny a 24 osob bylo zraněno lehce. Nehoda s usmrcením nebyla v prostoru sledované lokality zaznamenána. Zbývající nehody byly pouze s hmotnou škodou. Z polohy evidovaných nehodových událostí je patrné, že svým výskytem generují významný shluk ve středu čtyřramenné průsečné křižovatky. Konkrétní parametry jednotlivých DN uvádí následující *Tabulka 1*.

První nehoda s těžkým zraněním (ID 6) byla zaviněna řidičem osobního automobilu, který nerespektoval příkaz SDZ P 4 „Dej přednost v jízdě!“. Vlivem střetu z boku došlo k těžkému zranění 1 osoby. Povětrnostní podmínky a viditelnost byly v době nehody neztížené. Vozovka byla suchá a neznečištěná.

Další nehoda se závažnými následky na zdraví (ID 9) byla taktéž zaviněna řidičem osobního automobilu, který nerespektoval příkaz SDZ P 4 „Dej přednost v jízdě!“. Srážka z boku měla za následek 1 těžce zraněnou osobou a 4 lehce zraněné osoby. Nehoda se stala na mokřím

povrchu za deště, v noci bez veřejného osvětlení a za snížené viditelnosti způsobené špatnými povětrnostními podmínkami.

Nehodu ID 15 zavinil řidič osobního automobilu, který opět nerespektoval příkaz SDZ P 4 „Dej přednost v jízdě!“. Tentokrát měla srážka z boku za následek 1 těžce zraněnou osobu a 2 lehce zraněné osoby. V době nehody byl povrch vozovky suchý a povětrnostní podmínky nebyly ztížené. Nehoda se udála ve dne, za zhoršené viditelnosti (soumrak).

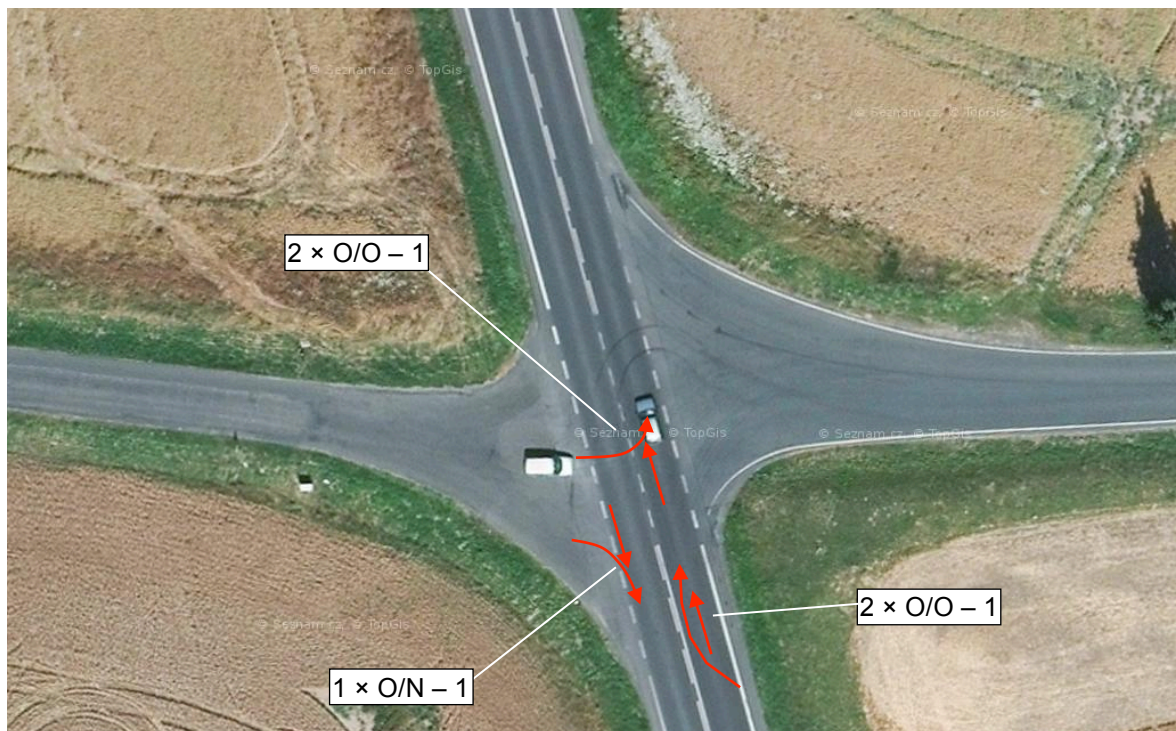
Obrázek 13 – Schéma dopravních konfliktů ve sled. křižovatce v období mezi 7. – 8. hodinou.

Přesně 2/3 (10 konfliktů) všech dopravních konfliktů byly stupně závažnosti 0, tedy různé způsoby nestandardního chování osamocených vozidel. Ve všech případech se jednalo o absenci směrového ukazatele při průjezdu křižovatkou.

Četnost a závažnost dopravních konfliktů ve vztahu k celkové intenzitě dopravního proudu není ve sledované křižovatce významná. Za primární příčinu vzniku těchto rizikových situací lze označit dopravní zátěž ve vztahu k absenci usměrnění napojení vedlejších ramen křižovatky na hlavní komunikaci, jenž má za následek nevhodné postavení vozidel při průjezdu křižovatkou.

Stavební úpravy by měly řešit nakolmení vedlejších ramen křižovatky na hlavní komunikaci, ale také jejich „vstřícné“ vzájemné postavení. V důsledku této úpravy by řidiči již nebyli nuceni, při jízdě přímo po vedlejší komunikaci, projíždět dvěma protisměrnými oblouky. Zároveň je vhodné v místě napojení vedlejších komunikací realizovat nové usměrnění zpevněné srpovité krajnice (pomocí VDZ V 13a), která umožňuje pravidelné pojíždění rozměrnějšími vozidly. V návaznosti na realizované úpravy je příhodné změnit také místní úpravy přednosti v jízdě a to konkrétně zaměnit na obou vedlejších ramenech SDZ P 6 za P 4. V neposlední řadě je vhodné navrhnout odstranění vzrostlého stromu v místě vedlejšího východního ramene křižovatky.

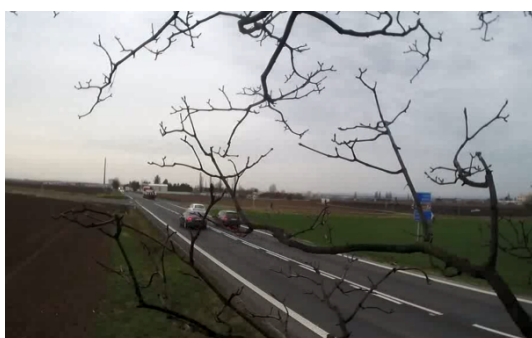
V jižním rameni křižovatky na silnici I/38 odděluje protisměrné jízdní pruhy VDZ V 3 „Podélná čára souvislá doplněná čarou přerušovanou“, které umožňuje předjíždění řidičům jedoucích ve směru od křižovatky. V opačném směru je předjíždění zakázáno, avšak ve sledované hodině byly zaznamenány 2 dopravní konflikty, kdy došlo k předjíždění vozidel v tomto úseku (viz *Obrázek 14*). Z pohledu rizikovitosti lze předmětné manévry označit stupněm závažnosti 1. Shodný stupeň závažnosti má i poslední typ konfliktu, který se odehrál ve sledované lokalitě. Byl způsoben řidiči, kteří se napojovali ze západního ramene křižovatky (III/329 26) na hlavní silnici I/38 (2x při odbočení vlevo – směr proti staničení; 1x při odbočení vpravo – ve směru staničení). Při odbočování, resp. napojení na hlavní komunikaci došlo k omezení (nikoliv ohrožení) řidičů na hlavní komunikaci, kteří byli nuceni snížit rychlost (viz *Obrázek 15*).

Obrázek 14 – Ukázka rizikového předjíždění v prostoru křižovatky.

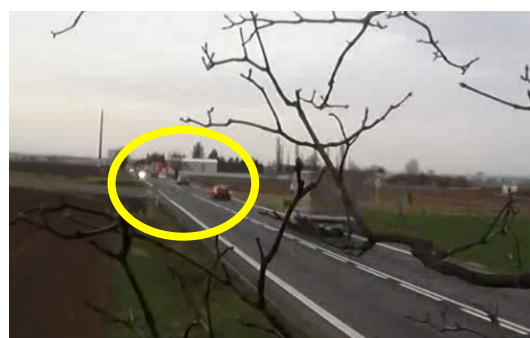
Obrázek 15 – Ukázka brzdění vozidla na hlavní komunikaci před vozidlem připojujícím se z vedlejší.
