## **Příloha\_č. 11 – LOKALITA 11**

Název diplomové práce:      Analýza dopravních nehod na silnicích  
I. třídy ve Středočeském kraji

### 3.2.11 LOKALITA 11

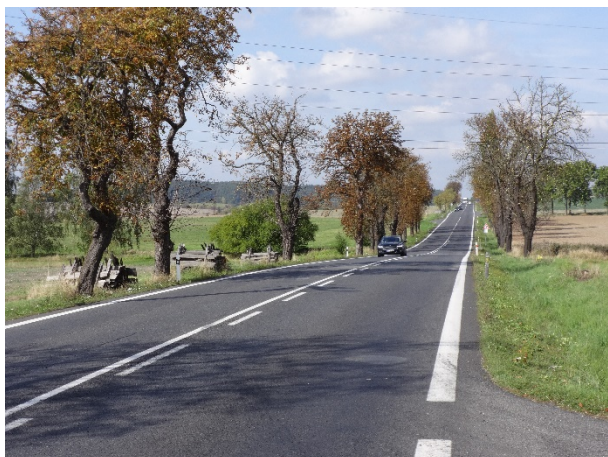
Z pohledu prostorového vedení se silnice I/4 nachází ve vrcholovém oblouku malého poloměru a bez změny směrového vedení. Nevhodné výškové vedení pozemní komunikace negativně ovlivňuje rozhledové poměry pro předjíždění, a to v obou jízdních směrech. Na tuto situaci jsou účastníci silničního provozu upozorněni pomocí VDZ V 3 „Podélná čára souvislá doplněná čárou přerušovanou“. Dále se v řešené lokalitě při kraji vozovky nachází VDZ V 4 „Vodící čára“. Technický stav vodorovného značení je převážně dobrý. Částečné negativní ovlivnění dobré postřehnutelnosti je způsobeno lokálními opravami vozovky, kdy již nebylo doplněno předmětné vodorovné značení. V okolí komunikace se nacházejí po obou stranách dopravní zařízení Z 11a/b „Směrový sloupek bílý“. SDZ se zde nenachází.

**Obrázek 2** – Pohled na příjezd do sledované lokality ve směru staničení silnice I/4, kde je patrný začátek vrcholového oblouku.

Na základě syntézy zjištěných informací v předchozích podkapitolách, primárně z vyhodnocení příčin lokální nehodovosti, je vhodné navrhnout sanační opatření v podobě zvýraznění zákazu předjíždění. Předmětný zákaz je zdůrazněn pomocí doplnění SDZ B 21a „Zákaz předjíždění“, a to v obou jízdních směrech v rozsahu, který odpovídá stávajícímu VDZ V 3 „Podélná čára souvislá doplněná čarou přerušovanou“. Konkrétně se pro oba jízdní směry jedná vždy o úsek, který se v daném jízdním směru nachází před vrcholovým obloukem. Zároveň je za účelem zvýraznění vhodné SDZ umístit na žlutozelené retroreflexní fluorescenční podkladové tabuli a pro vyšší zdůraznění i po obou stranách komunikace.

Nejen z pohledu bezpečnosti, ale také z pohledu plynulosti provozu lze za optimální opatření doporučit změnu výškového vedení trasy, s cílem odstranění vrcholového oblouku. Tímto opatřením by bylo docíleno kontinuálního zajištění adekvátních rozhledových poměrů v celém sledovaném úseku. Avšak z pohledu náročnosti realizace navrhovaného opatření se jedná o velmi nákladné řešení. Zároveň ve vztahu k výhledově plánované přeložce sledované silnice I/4 se de facto jedná z ekonomického hlediska o nerentabilní nápravné řešení.

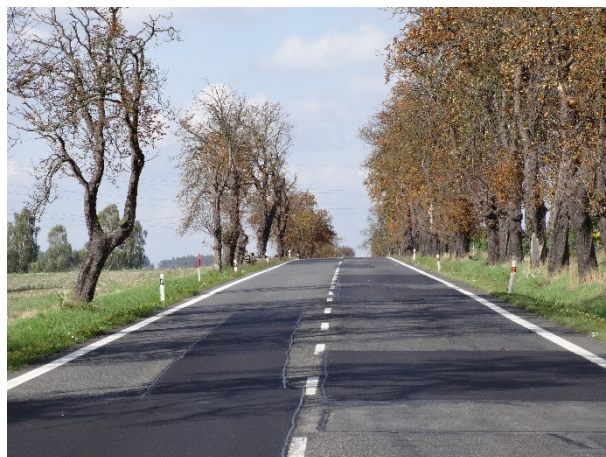
**Obrázek 3** – Pohled ve směru příjezdu do sledované lokality ve směru proti staničení silnice I/4, kde je patrný začátek vrcholového oblouku.

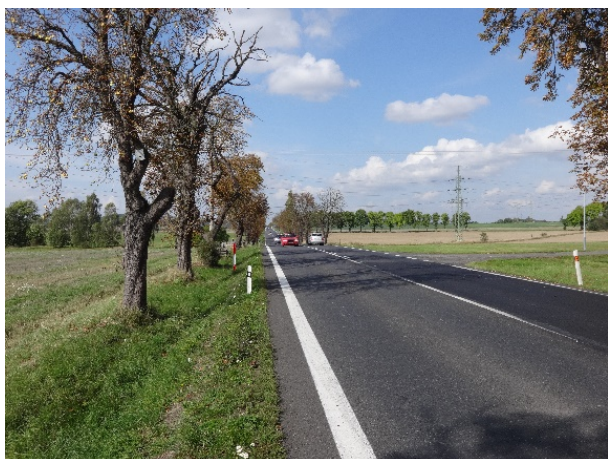
**Obrázek 4** – Bližší pohled na napojení účelové komunikace na hlavní komunikaci.

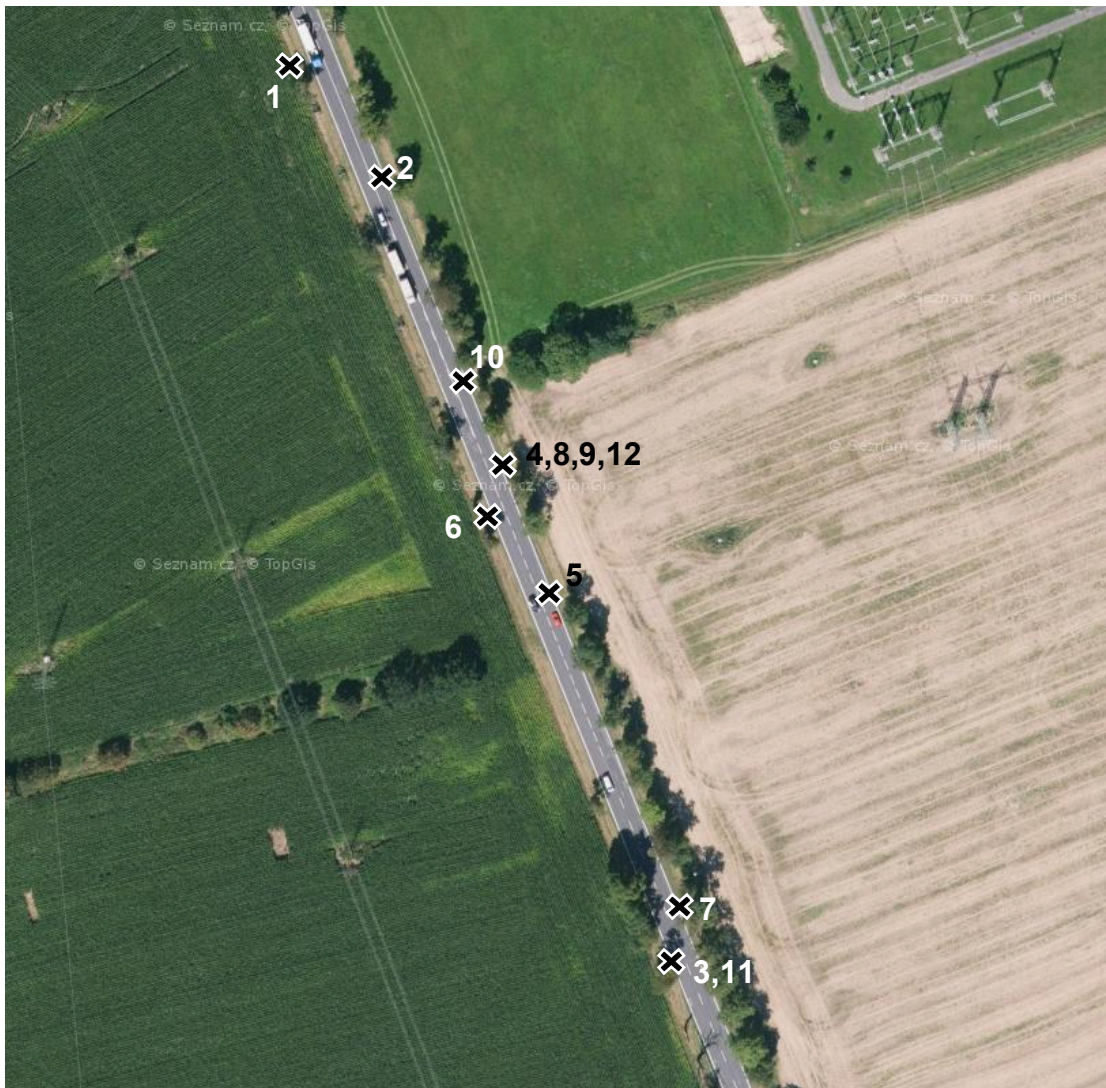
**Obrázek 10** – Polohy DN v rámci sledované lokality 11.

Z výše uvedeného schématu je patrná poloha všech 12 evidovaných dopravních nehod. V rámci předmětných nehodových událostí bylo zaznamenáno celkem 6 nehod s následky na zdraví. Při jedné nehodě byla usmrcena 1 osoba, ostatní nehody s následky na zdraví byly pouze s lehkými zraněními. Zbylé nehody byly pouze s hmotnou škodou. Konkrétní parametry jednotlivých DN uvádí následující Tabulka 1.

Nehoda se smrtelným zraněním (ID 12) byla zaviněna řidičem osobního automobilu, který pravděpodobně usnul během řízení. Ve spánku vjel do protisměru a následně se střetl se stromem. V důsledku střetu byla 1 osoba usmrcena. Nehoda se odehrála na mokřém povrchu za slabého deště v noci (bez veřejného osvětlení).
