Příloha_č. 16 – LOKALITA 16

Název diplomové práce: Analýza dopravních nehod na silnicích
I. třídy ve Středočeském kraji

3.2.16 LOKALITA 16

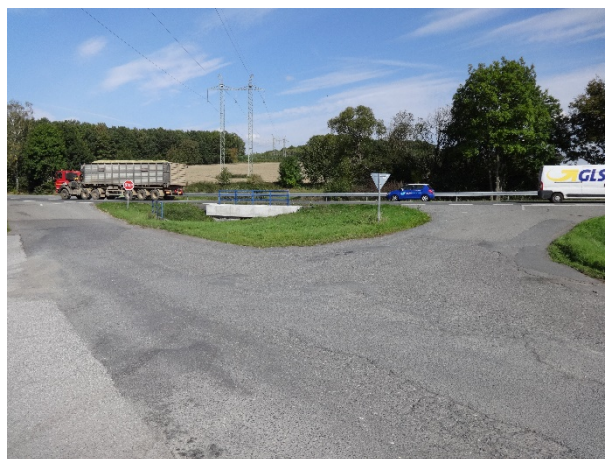
Obrázek 5 – Pohled na sledovanou lokalitu ze západního ramene křižovatky (silnice III/00410 a III/00414).

Nejvýznamnější shluk konfliktů stejného typu se vyskytuje v místě napojení jižně situovaného západního ramena vedlejší komunikace do křižovatky. Konflikt zavinili řidiči na vedlejší komunikaci, kteří při připojení na hlavní komunikaci nedali přednost v jízdě vozidlům jedoucím po silnici I/4. Důsledkem připojení vozidla z vedlejší komunikace byli řidiči na hlavní komunikaci nuceni kontrolovaně snížit svou rychlost, v několika případech museli významněji zpomalit. Konflikt s 1. stupněm závažnosti byl zaznamenán 8x a se závažností 2. stupně byl dopravní konflikt zaznamenán 3x.

Četnost dopravních konfliktů ve vztahu k celkové intenzitě dopravního proudu není ve sledované křižovatce významná. Avšak v rámci průzkumu dopravních konfliktů byly zaznamenány tři rizikovější manévry, které vznikly v důsledku levého připojení vozidla z jižně situovaného západního ramena křižovatky na hlavní komunikaci.

S navrhovanou stavební úpravou je vhodné zrušit jižně se nacházející západní rameno křižovatky vedlejší PK a naopak využít a nakolmit severně situované západní rameno křižovatky vedlejší PK, které tak bude umožňovat napojení západně položených obcí Chraštica, resp. Kletice na tranzitní silnici I/4. Primární benefit z realizace opatření lze spatřovat ve zvýšení dopravní srozumitelnosti a samo vysvětlitelnosti řešené lokality, čímž dojde k odstranění rizikového připojení z dříve severně situovaného západního vedlejšího ramene křižovatky, které svíralo s hlavní komunikací I/4 nevhodný „ostrý“ úhel 33°, což je mimo jiné v rozporu s technickou literaturou. [ČESKÝ NORMALIZAČNÍ INSTITUT 2004]

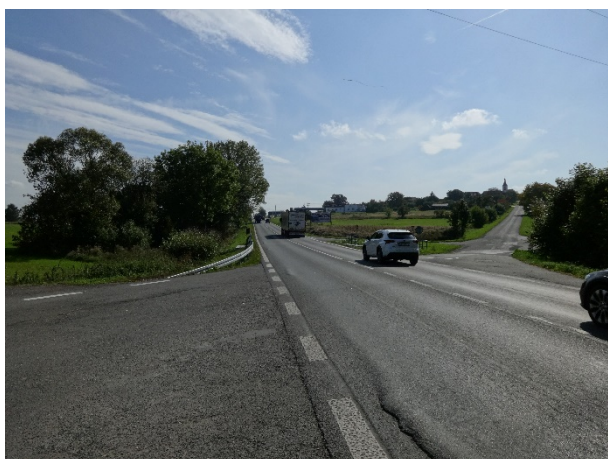
Obrázek 7 – Bližší pohled na neochráněnou hlubinu nacházející se v těsné blízkosti hlavní PK (silnice I/4).

Na základě syntézy zjištěných informací v předchozích podkapitolách, primárně ze zjištění dopravní zátěže motorových vozidel, vyhodnocení příčin lokální nehodovosti a konfliktních situací, je vhodné navrhnout sanační opatření v podobě stavební úpravy předmětné křižovatky. Současně jedním z důvodů vedoucích k návrhu investičně náročného opatření je také nevyhovující úhel napojení severně situovaného západního vedlejšího ramena křižovatky. Další opodstatněný podnět z pohledu bezpečnosti silničního provozu k realizaci stavební úpravy křižovatky spočívá ve výskytu neochráněné hlubiny, která je tvořena silničními propustky vedenými pod silnicemi I/4 a III/00414.

Dále se jeví jako nezbytné realizovat zatrubnění neochráněné hlubiny, která je tvořena silničními propustky vedenými pod silnicemi I/4 a III/00414, či odstranění veškerých pevných překážek nacházejících se ve sledované lokalitě (reklamní zařízení a stromořadí), jenž současně negativně ovlivňují lokální rozhledové poměry v místě napojení na hlavní PK.

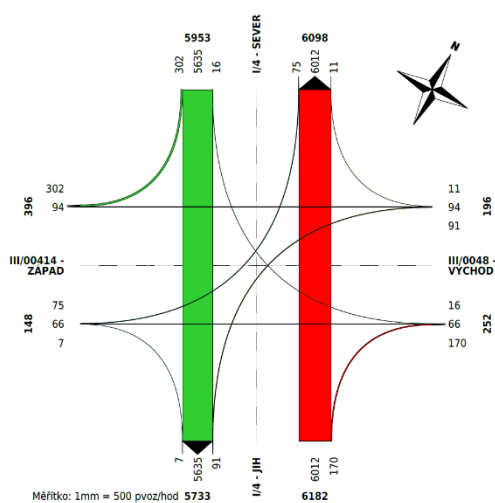
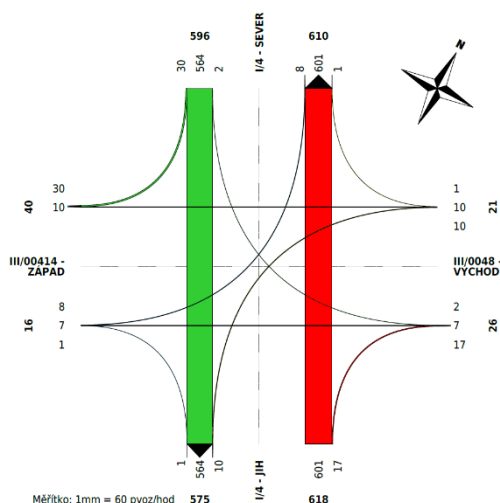
Obrázek 10 – Zátěžový diagram RPDl v místě čtyřramenné křižovatky (přepočtená motorová vozidla).

Obrázek 11 – Zátěžový diagram intenzit ve špičkové hodině v místě čtyřramenné křižovatky (přepočtená motorová vozidla).

Z provedené analýzy směrových pohybů v rámci sledované lokality bylo zjištěno, že řidiči přijíždějící ze západní strany k silnici I/4 a dále směřující na sever po silnici I/4 ve více než 75 % případech preferují pro své připojení na hlavní komunikaci rameno silnice III/00414. Primární důvod preference předmětného ramena lze spatřovat v úhlu napojení na hlavní komunikaci, který je přibližně 90° oproti 33° u ramena silnice III/00410. Úhel napojení má významný vliv na kvalitu rozhledových poměrů. Rameno silnice III/00410 je hlavně využíváno pro pravé odbočení ze silnice I/4 při příjezdu ze severu do sledované lokality. Dále je z výše uvedených zátěžových diagramů obecně patrné, že hodnota intenzity dopravního proudu na hlavní komunikaci silnice I/4 ovlivňuje plynulost provozu v místě vedlejších ramen křižovatky.

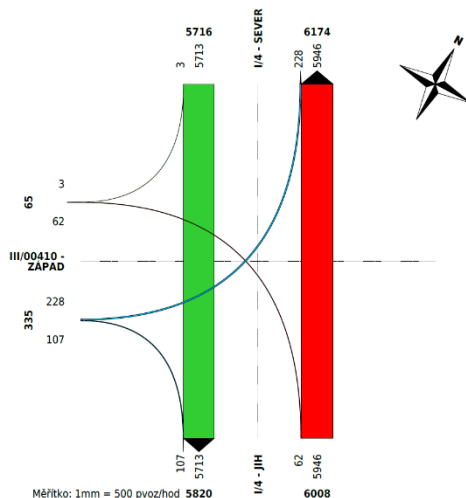
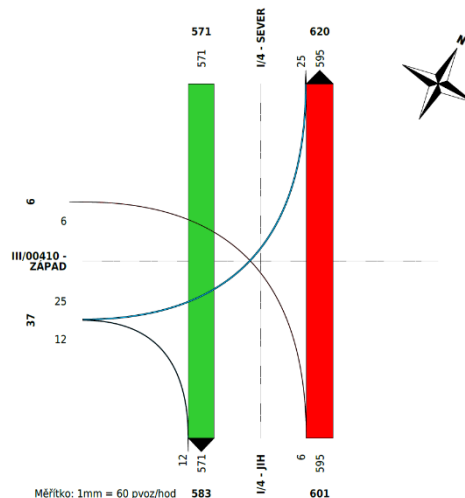
Obrázek 12 – Zátěžový diagram RPD1 v místě tříramenné křižovatky (přepočtená motorová vozidla).

Obrázek 13 – Zátěžový diagram intenzit ve špičkové hodině v místě tříramenné křižovatky (přepočtená motorová vozidla).

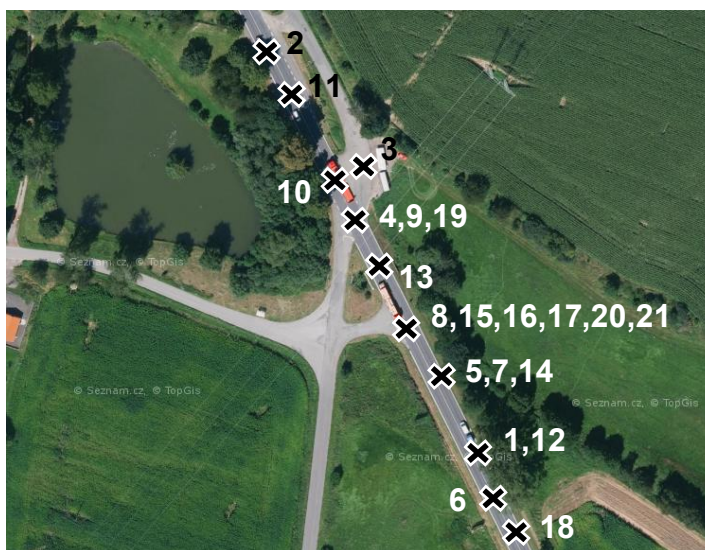
Obrázek 14 – Polohy DN v rámci sledované lokality 16.

Z níže uvedeného schématu je patrná poloha všech 21 evidovaných dopravních nehod. V rámci předmětných nehodových událostí bylo zaznamenáno celkem devět nehod s těžkými a lehkými následky na zdraví. Celkem byla 1 osoba těžce zraněna a 15 osob bylo zraněno lehce. Nehoda s usmrcením nebyla v prostoru sledované lokality

Četnost nehod má negativní vývojový trend. V prvních dvou letech byla ročně evidována jen jedna nehoda, v následujících letech nehodovost stoupá a v posledním sledovaném roce je evidováno celkem 6 nehodových událostí. Téměř čtyři pětiny všech nehod se odehrály v době ranní a odpolední dopravní špičky. Ostatní nehody se odehrály během dopravního sedla a ve večerních hodinách. V případě typu srážky jedoucích vozidel šlo u více než 70 % nehod o srážku zezadu. S nižším počtem výskytu se zde objevily i srážky z boku, boční a čelní srážky a také zde byl zaznamenán střet s chodcem. Konkrétně nehoda s nejzranitelnějším účastníkem v silničním provozu byla zaznamenána jednou a došlo u ní k těžkému zranění chodce. Hlavní příčina nehod byla příslušníky PČR stanovena z kategorie nesprávného způsobu jízdy. Ve většině případů se jednalo o nedodržení bezpečné vzdálenosti za vozidlem (více než 60 % případů) a nevěnování se plně řízení vozidla (téměř 20 % případů). Mokrý povrch byl pouze u třech dopravních nehod, kdy v jednom případě slabě přelo. Zbylé nehody se staly na suché a neznečištěné vozovce za neztížených povětrnostních podmínek. Nehody byly v 80 % případů zaviněny řidiči osobních automobilů, tři nehody zavinil řidič nákladního automobilu (ve dvou případech s návěsem) a v jedné nehodě byl viníkem řidič motocyklu.

Nehoda (ID 19) byla zaviněna řidičem osobního automobilu, který se plně nevěnoval řízení vozidla a na odstavném pruhu se střetl s chodcem. Následkem střetu byl chodec těžce zraněn. Nehoda se odehrála na suchém a neznečištěném povrchu. Viditelnost a povětrnostní podmínky nebyly ztíženy.

Při porovnání zjištěné četnosti nehod ve sledovaném lokalitě s obdobně dopravně zatíženými lokalitami v ČR lze konstatovat, že míra bezpečnosti nedosahuje společensky požadované úrovně. Negativním zjištěním je primárně závažnost evidovaných nehodových událostí, kdy téměř v polovině zaznamenaných případů se vždy jedná o nehodu s následky na zdraví účastníků silničního provozu.

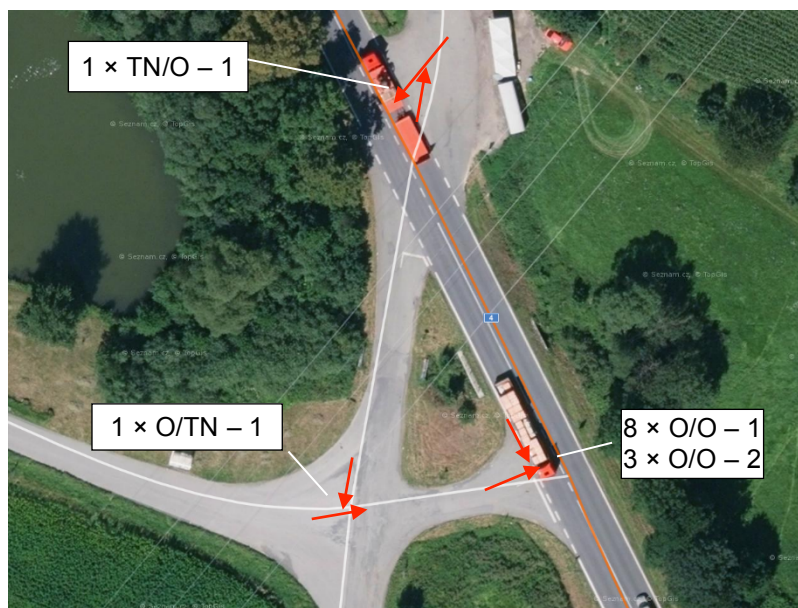
Obrázek 15 – Schéma dopravních konfliktů ve sledované křižovatce v období mezi 17. – 18. hodinou.

Téměř 50 % (14 konfliktů) z celkového počtu (27 konfliktů) byly dopravní konflikty stupně závažnosti 0, tedy různé způsoby nestandardního chování osamocených vozidel. Ve většině případů se jednalo o absenci směrového ukazatele při průjezdu křižovatkou. Ve třech případech šlo o předjíždění na hlavní komunikaci v místě zákazu předjíždění a v jednom případě se řidič otáčel v místě severního vedlejšího ramene.

Dopravní konflikt se stupněm závažnosti 1 byl zaviněn řidičem osobního vozidla, který nedal přednost v jízdě traktoru na hlavní komunikaci. Druhý případ se stejnou závažností se stal na severní vedlejší komunikaci, kde řidič těžkého nákladního automobilu čekal na časovou mezeru pro levé zařazení na hlavní komunikaci. Řidič osobního vozidla odbočující vpravo z hlavní komunikace musel zastavit před tímto těžkým nákladním automobilem vyčkávajícím na vedlejší komunikaci a dát mu přednost v jízdě. Nákladní vozidlo totiž svým přívěsem zabíralo celou šířku zpevněné vozovky na vedlejší komunikaci.

Dopravní konflikty 3. a 4. stupně (dopravní nehoda) nebyly v průběhu sledování zaznamenány.
