Příloha_č. 18 – LOKALITA 18

Název diplomové práce: Analýza dopravních nehod na silnicích
I. třídy ve Středočeském kraji

3.2.18 LOKALITA 18

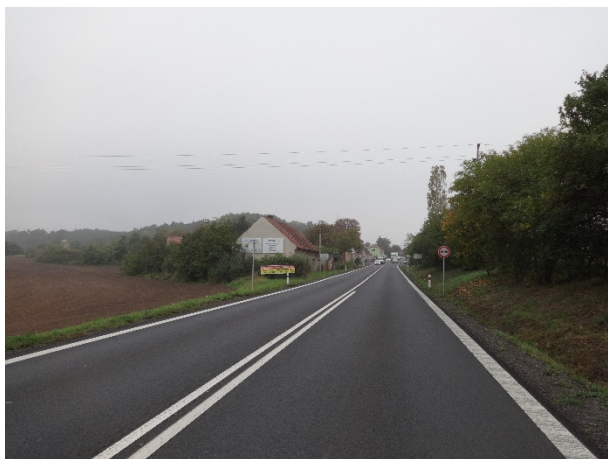
Obrázek 2 – Pohled na vjezd do obce ve směru staničení silnice I/7.

Stávající postřehnutelnost vjezdu do obce Lotouš je zhoršena stejným šířkovým uspořádáním komunikace v místě přechodu extravilán – intravilán a neexistencí zklidňujícího opatření pro zpomalení dopravního proudu. Zvýrazněním vjezdu do obce budou řidiči upozorněni na změnu dopravního režimu, za cílem přinutit je k odpovídající změně charakteru jízdy. Toto opatření by však nemělo být tvarově ani textově „náročné“, aby přílišně neodvádělo pozornost projíždějících řidičů. Umělým vytvořením směrového oblouku pomocí jednostranně vychýleného vjezdového ostrůvku spolehlivě zabráníme přenosu vysokých rychlostí z extravilánu do intravilánu. Ostrůvek zvýší bezpečnost provozu i tím, že znemožňuje nebezpečné předjíždění a homogenizuje pohyb dopravního proudu. Alternativním řešením může být použití symetrického ostrůvku. V tomto případě by došlo k nucené změně směru jízdy v obou směrech a tím by bylo zamezeno i předčasnému zrychlování vozidel vyjíždějících z obce. Takové opatření by však bylo rozsáhlejší z hlediska záboru přílehlých pozemků a v návaznosti na předchozí analýzy se nejeví jako opodstatněné.

Zklidňující opatření pro zpomalení dopravy na vjezdu do obce spočívá v posunu SDZ IZ 4a „Začátek obce“ a IZ 4b „Konec obce“ odhadem o 80 m proti směru staničení silnice I/7. Za takto posunutým SDZ je vhodné realizovat jednostranný středový ostrůvek, který bude v celé své délce před začátkem zástavby obce. Dalším vhodným prvkem zdůraznění řešeného přechodu do intravilánového území je doplnění veřejného osvětlení.

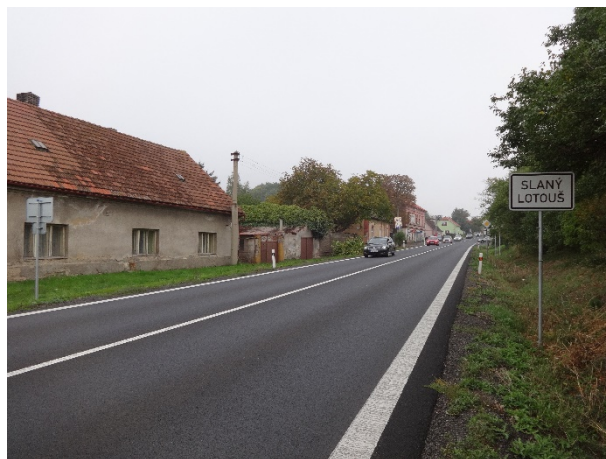
Obrázek 3 – Detailní pohled vjezdu do obce Lotouš ve směru staničení silnice I/7.

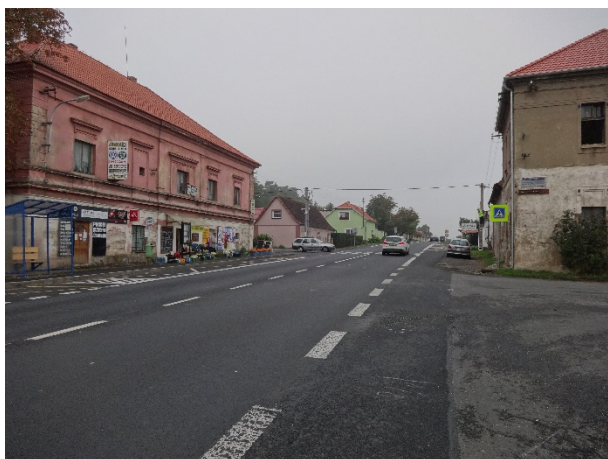
Obrázek 4 – Pohled na odsazenou křižovatku silnic I/7 x III/23728 x III/23638.

Ve sledovaném časovém období byly celkem zaznamenány 4 konflikty stupně závažnosti 1, které vznikly důsledkem vzájemné interakce minimálně dvou vozidel. Nejčastější příčinou bylo nedání přednosti v jízdě (3x) vozidlům na hlavní komunikaci. Řidiči na vedlejší komunikaci v době vysoké dopravní zátěže na hlavní komunikaci vyčkávali na adekvátní časovou mezeru pro připojení i několik minut. V návaznosti na tuto situaci se rozhodli využít i nedostatečnou časovou mezeru a připojili se na hlavní komunikaci, čímž donutili řidiče na hlavní snížit rychlost. V jednom případě pak řidič těžkého nákladního vozidla zaparkoval v zálivu autobusové zastávky (za účelem nákupu v blízkém obchodě). Zaparkované vozidlo částečně stálo v jízdním pruhu a všichni řidiči byli nuceni zpomalit při jeho objíždění.

Konflikty s 2. stupněm závažnosti, u kterých byli řidiči nuceni provést výrazný manévr, byly zaznamenány dva. První dopravní konflikt byl podobně jako v minulém případě způsobem řidičem nákladního vozidla připojícím se z vedlejší komunikace na hlavní, který nedal přednost vozidlům v nadřazeném dopravním proudu. Z důvodu vysoké intenzity se po dlouhém čekání na odbočení vlevo na hlavní komunikaci rozhodl připojit i za cenu omezení ostatních vozidel. Druhý dopravní konflikt se stal na jihovýchodní vedlejší komunikaci, kde se opět otáčel řidič osobního vozidla. Řidič se rozhodl dříve zaparkované vozidlo na krajnici v blízkosti křižovatky otočit v místě napojení vedlejší komunikace na hlavní. Při tomto manévru ale z hlavní odbočil jiný řidič, který byl pak v důsledku

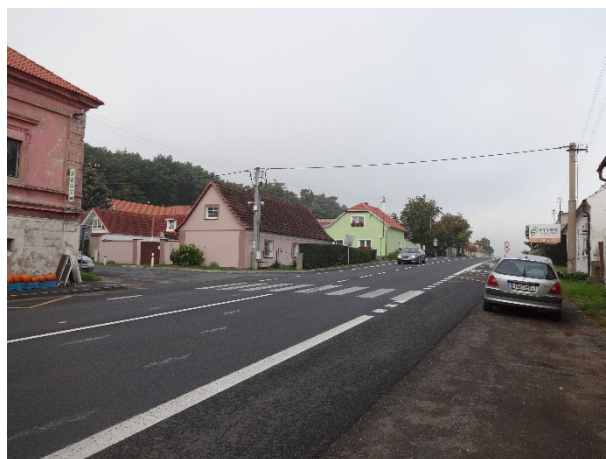
Obrázek 5 – Přechod pro chodce přes silnici I/7 nacházející se mezi autobusovými zastávkami.

Jediná nehoda s těžkými následky na zdraví (ID 14), při které byla těžce zraněna 1 osoba, byla zaviněna řidičem osobního automobilu. Řidič se střetl s chodcem na přechodu pro chodce. Nehoda se udála v noci (bez veřejného osvětlení) se zhoršenou viditelností na mokřém povrchu. Povětrnostní podmínky byly zhoršené vlivem nárazového větru.

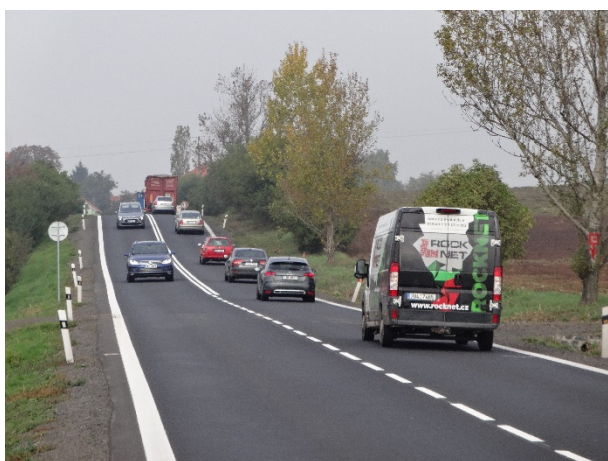
Z pohledu prostorového vedení je silnice I/7 v místě intravilánového úseku vedena v přímé a v mírném klesání (ve směru staničení). Zároveň přibližně 200 metrů před začátkem obce na silnici I/7 dochází k náhlé změně nivelety komunikace, kdy se zde nachází vrcholový oblouk malého poloměru, v jehož důsledku jsou významně omezeny rozhledové poměry pro předjíždění vozidel. V návaznosti na tuto situaci je v okolí tohoto vrcholového oblouku oboustranně zakázáno předjíždění vozidel pomocí SDZ B 21a „Zákaz předjíždění“ a VDZ V 1a „Dvojitá podélná čára souvislá“. Silnice III/23728 je směrem k hlavní komunikaci vedena v mírném stoupání. Jihozápadní rameno naopak vstupuje do křižovatky v mírném klesání, avšak shodně v obou případech jsou zde omezené rozhledové poměry z důvodu vzrostlé zeleně a obytné zástavby. Aktuálně se veškeré dopravní vybavení pozemní komunikace nachází v dobrém technickém stavu. V prostoru křižovatky je nejvyšší dovolená rychlost 50 km/h.

Obrázek 6 – Náhlá změna nivelety silnice I/7 před obcí Lotouš.

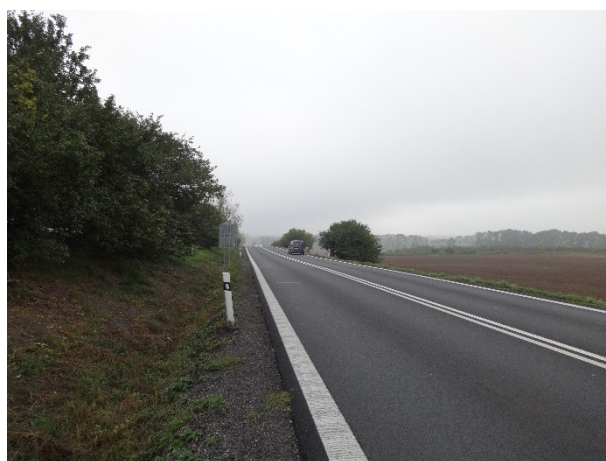
Obrázek 7 – Pohled na vrcholový oblouk malého poloměru z hranice intravilánového úseku obce.

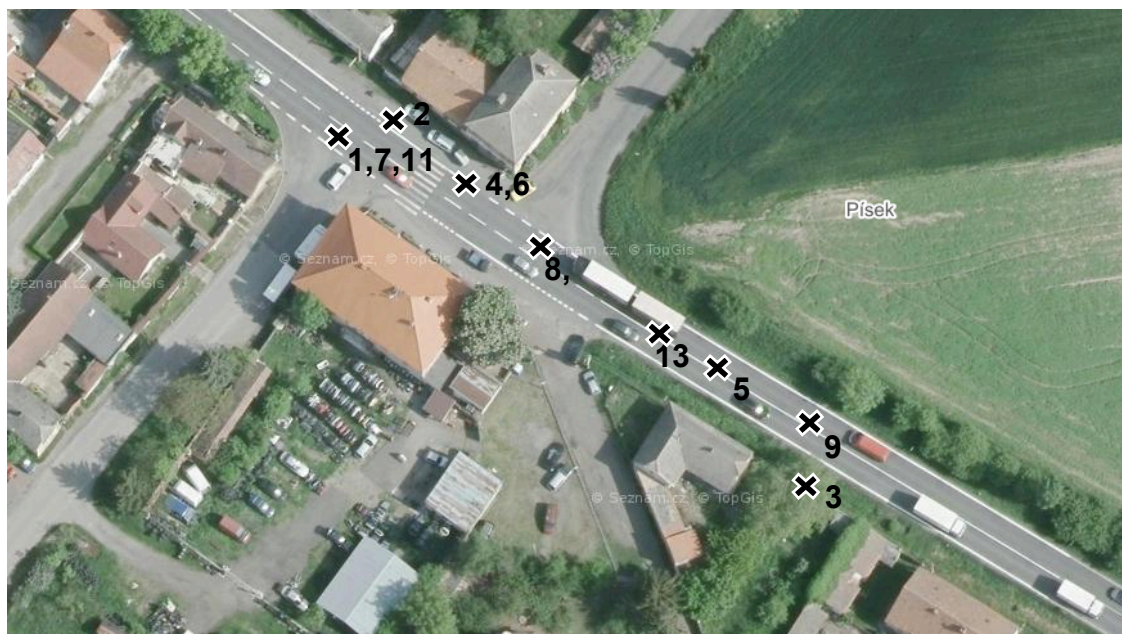
Obrázek 12 – Polohy DN v rámci sledované lokality 18.

Z výše uvedeného schématu je patrná poloha všech 14 evidovaných dopravních nehod. V rámci předmětných nehodových událostí byly zaznamenány celkem čtyři nehody s následky na zdraví, kdy celkem byla 1 osoba těžce zraněna a 3 osoby byly lehce zraněny. Následkem tří nehod na zdraví byly lehce zraněny 3 osoby. Zbylá nehoda s následkem na zdraví měla za příčinu těžké zranění jedné osoby. Nehoda s usmrcením nebyla v prostoru sledované lokality zaznamenána. Ostatní nehody byly pouze s hmotnou škodou. Konkrétní parametry jednotlivých DN uvádí *Tabulka 1*.

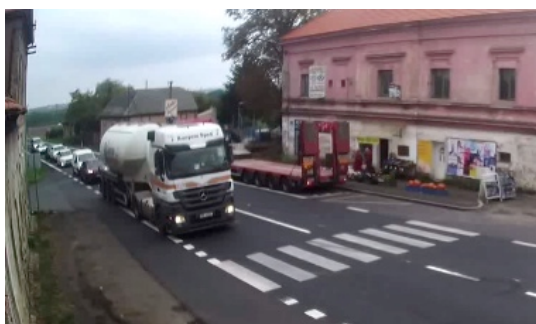
Závažnější typ konfliktu 3. stupně byl zaznamenán pouze jeden. Řidič těžkého nákladního vozidla jedoucí na hlavní komunikaci byl nucen z vysoké rychlosti intenzivně brzdít před vlevo odbočujícím vozidlem. Při rozjezdu nákladnímu vozidlu zhasl motor (pravděpodobně poruchou), následkem čehož zůstal stát na místě několik minut (viz *Obrázek 13*). Po delší době, kdy ho začali objíždět vozidla stojící za ním po zpevněné krajnici, se rozjíždí a předjíždějící vozidla zmatkují při zařazování zpět do průběžného pruhu (viz *Obrázek 14*).

Obrázek 13 – Ukázka tvořící se kolony za stojícím těžkým nákladním automobilem, který byl z důvodu poruchy přinucen odstavit vozidlo na několik minut.

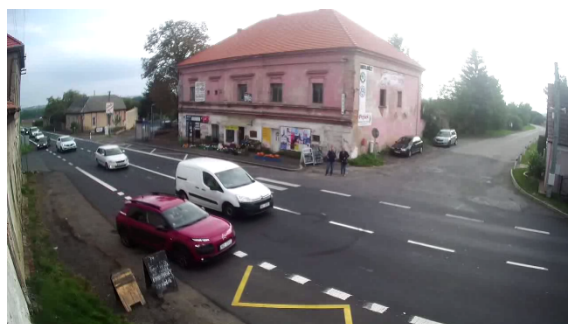
Obrázek 14 – Ukázka rozjíždění kolony vzniklé z důvodu několika minutového stání těžkého nákladního automobilu v jízdním pruhu.
