**IDENTIFIKACE DOPRAVNĚ – BEZPEČOSTNÍCH  
DEFICITŮ NA SILNICI I/38**

**DIPLOMOVÁ PRÁCE**

**2019**

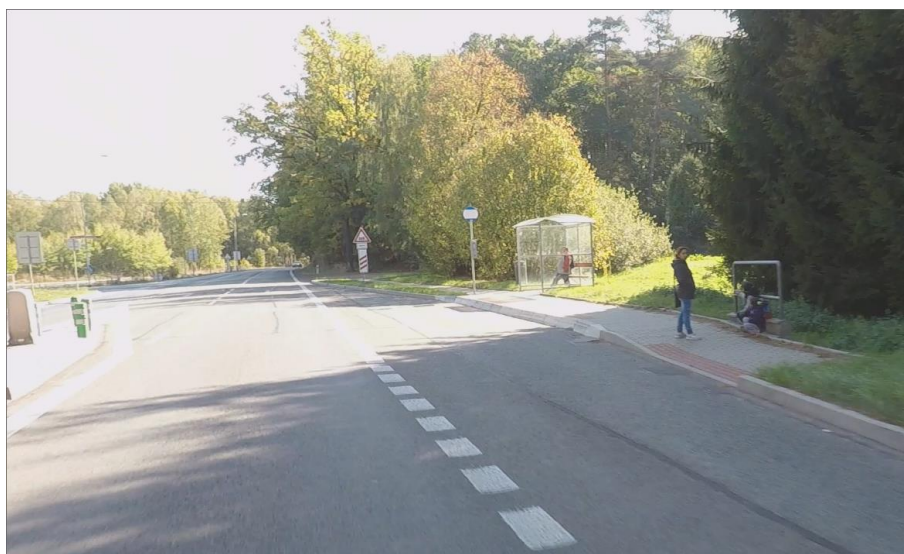
Obrázek 9 – Tzv. kaselský obrubník u obce Staré Splavy na PK I/38.

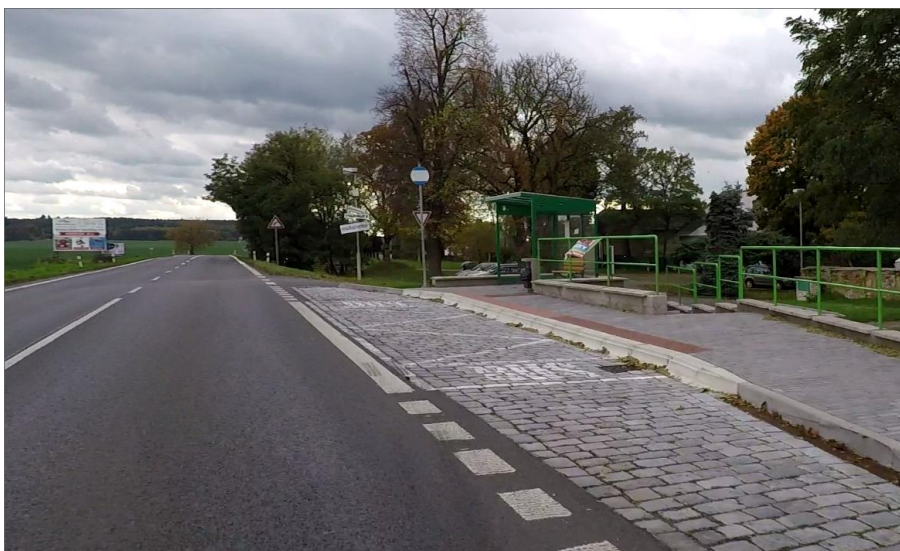
Obrázek 10 – Tzv. kaselský obrubník v obci Bratronice na PK I/38.

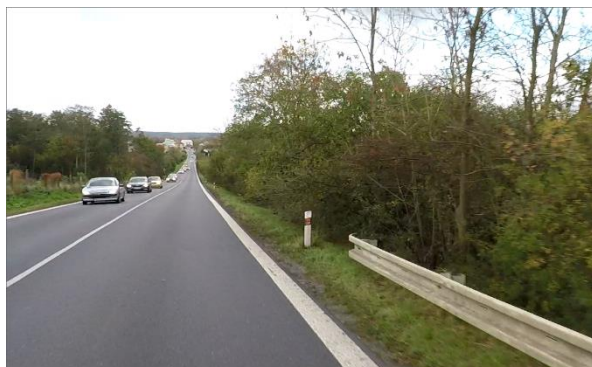
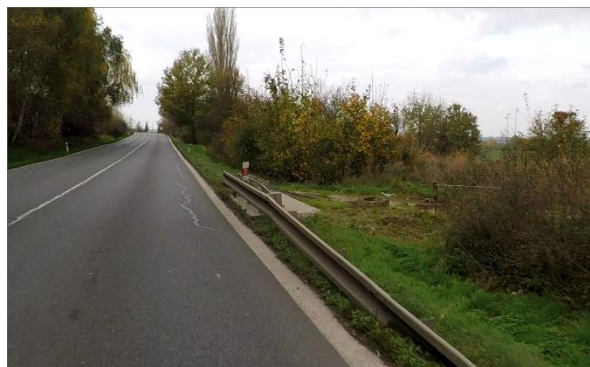
V místě ukončení ocelových svodidel chybí náběhový dílec svodidla, čímž se snižuje zádržný účinek svodidla. Současně v případě nárazu vozidla do svodidla je dále identifikováno riziko v podobě vniknutí pásnice do interiéru vozidla. Toto riziko je spatřováno primárně pro vozidla jedoucí v opačném směru jízdy.

Obrázek 18 – Absence výškového náběhu svodidla – staničení km 49,128 (ID 10564)

Obrázek 19 – Absence výškového náběhu svodidla – staničení km 92,160 (ID 12493)

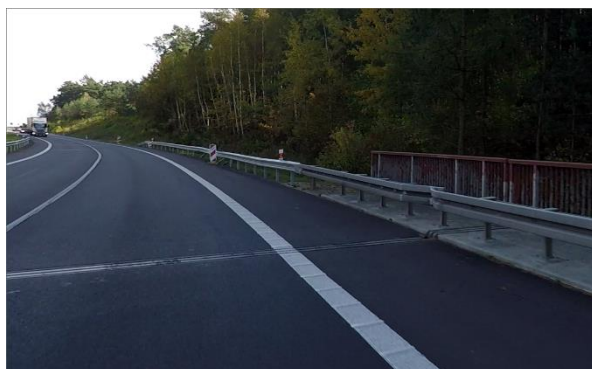
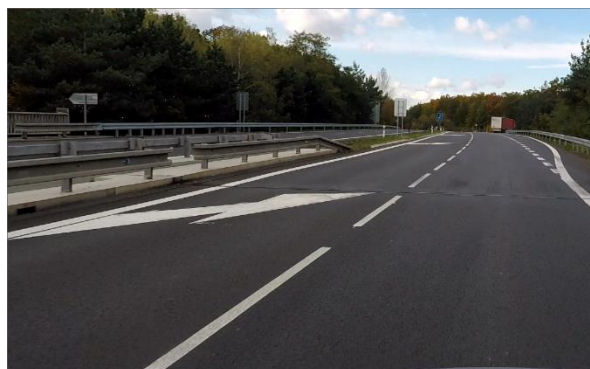
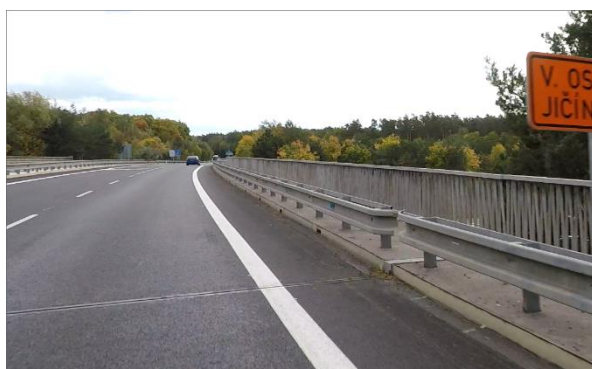
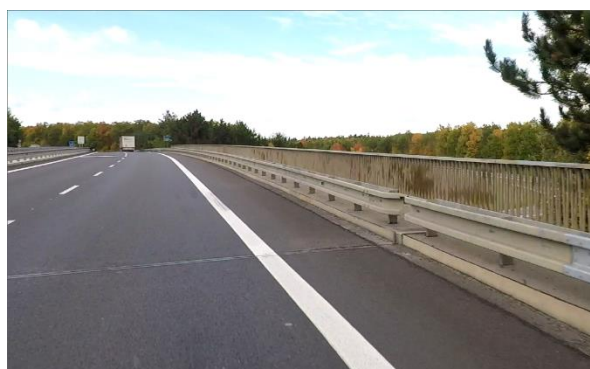
V několika případech je identifikováno přerušené boční svodidlo. Nejčastěji je tento jev evidován u dilatačních spár mostů. Tato identifikovaná závada nejen že snižuje zádržnou úroveň svodidla, ale také představuje riziko v podobě vniknutí neadekvátně ukončeného svodidla do interiéru vozidla.

Obrázek 20 – Přerušené boční svodidlo – staničení km 23,592 (ID 9530)

Obrázek 21 – Přerušené boční svodidlo – staničení km 70,693 (ID 10251)

Obrázek 22 – Přerušené boční svodidlo – staničení km 70,689 (ID 10045)

Obrázek 23 – Přerušené boční svodidlo – staničení km 70,793 (ID 10248)

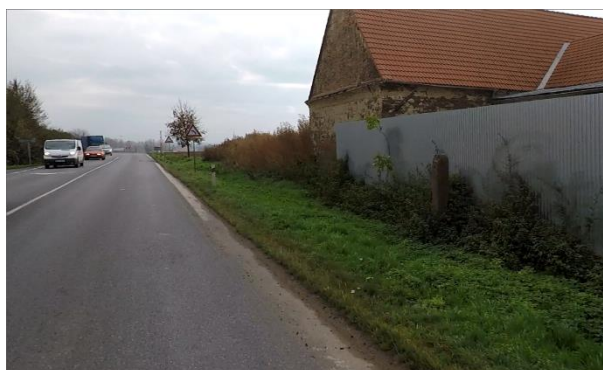
Betonový sloupek, který nebyl odstraněn spolu se sloupem elektrického nebo telefonního vedení, představuje svým provedení z pohledu bezpečnosti silničního provozu pevnou překážku. Nachází se v blízkosti PK a zasahuje tak do bezpečnostní zóny.

Obrázek 24 – Betonový sloupek – staničení km 92,937 (ID 11180)

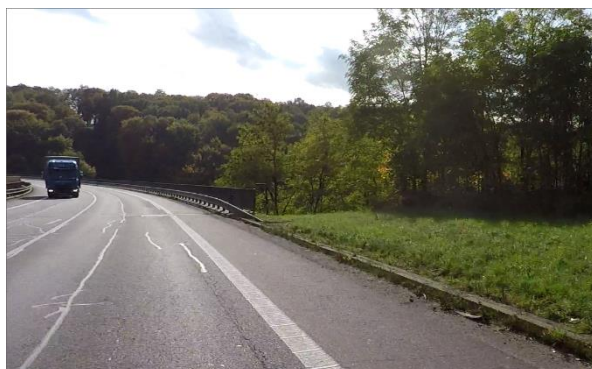
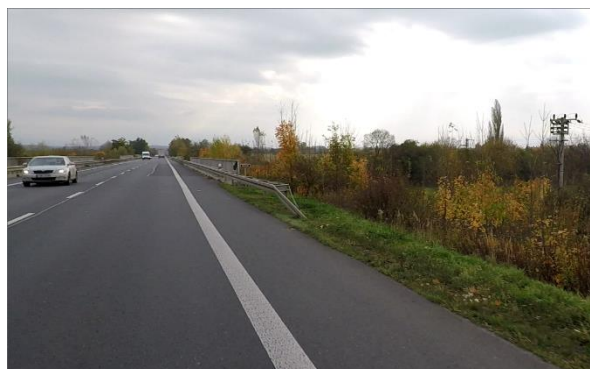
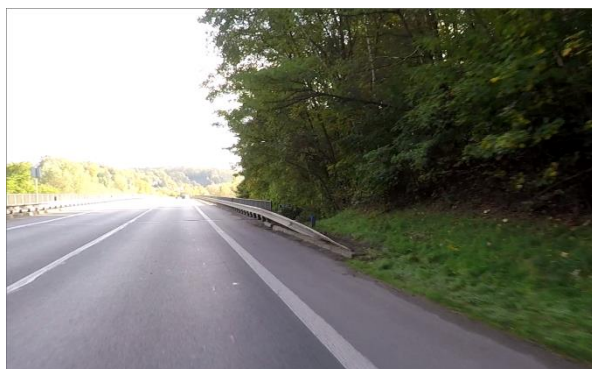
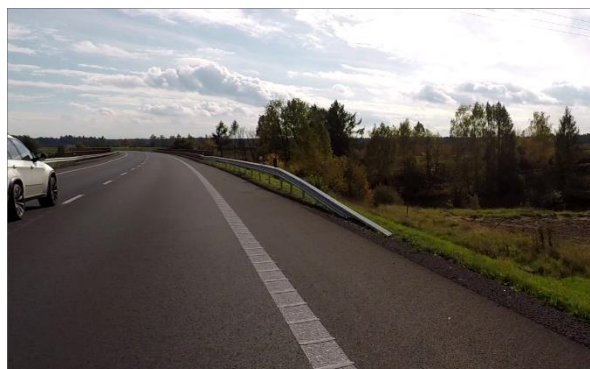
Na některých mostech byl zaznamenán dopravně – bezpečnostní deficit v podobě krátkého svodidla před mostem. V případě, že vozidlo sjede z PK před začátkem zádržného zařízení, hrozí nebezpečí jeho pádu, resp. zřízení z mostního objektu.

Obrázek 25 – Krátké svodidlo před mostem – staničení km 28,829 (ID 9558)

Obrázek 26 – Krátké svodidlo před mostem – staničení km 103,053 (ID 11507)

Obrázek 27 – Krátké svodidlo před mostem – staničení km 30,180 (ID 9564)

Obrázek 28 – Krátké svodidlo před mostem – staničení km 19,667 (ID 9503)

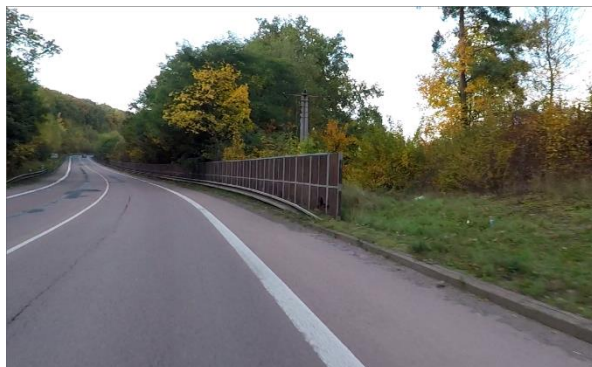
Velký problém představují čela protihlukových stěn, která nejsou ochráněna svodidlem, resp. jsou ochráněna svodidlem, které není dostatečně dlouhé. Případný náraz automobilu do čela má vysokou pravděpodobnost fatálních následků na osádku vozidla.

Obrázek 29 – Krátké svodidlo před čelem PHS – staničení km 29,883 (ID 9634)

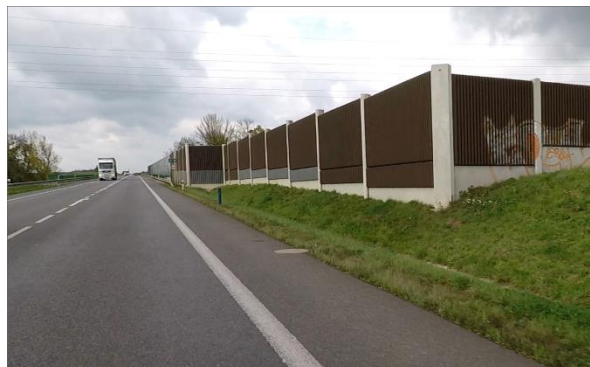
Obrázek 30 – Absence svodidla před čelem PHS – staničení km 86,877 (ID 12541)

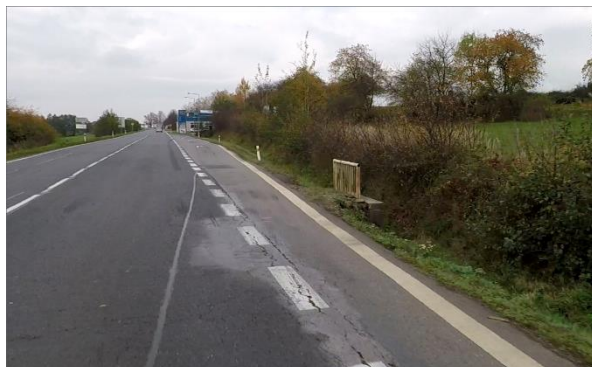
Primární riziko je zde spatřováno v podobě tuhého čela příčného propustku, které svým provedením představuje pevnou překážku v bezpečnostní zóně PK. Současně jsou tyto propustky mnohdy vybaveny trubkovým zábradlím, které zvyšuje závažnost deficitu, neboť je zde spatřováno riziko v podobě vniknutí jeho částí do interiéru vozidla při nárazu.

Obrázek 31 – Tuhé čelo příčného propustku – staničení km 114,335 (ID 11901)

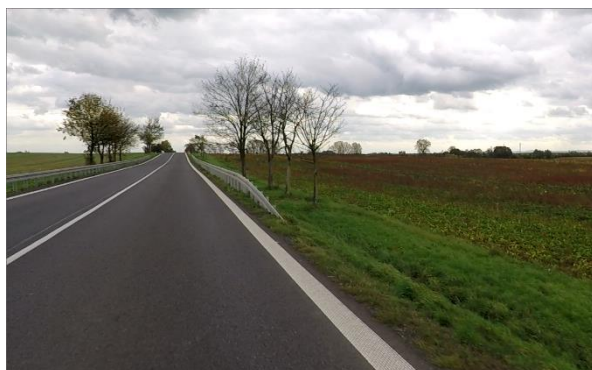
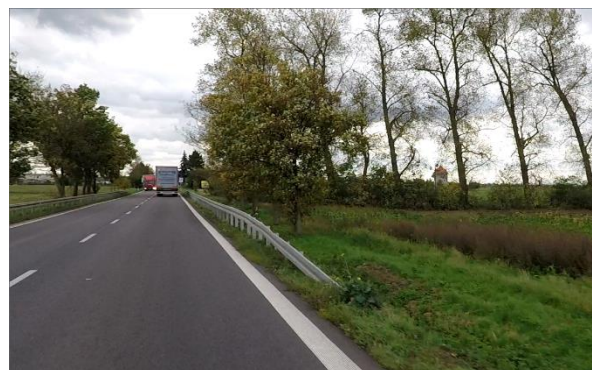
Další častý typ evidovaných deficitů je spatřován v krátkém svodidle před pevnou překážkou, v tomto případě se jedná o vzrostlé stromy, které se nachází v bezpečné zóně komunikace. Míra rizika je v mnoha situacích negativně ovlivněna skutečností, kdy se na okraji PK nachází silniční příkop a předmětné stromy jsou v blízkosti dna příkopu. V tomto případě je spatřováno riziko v podobě navedení vozidla zachyceného v silniční příkopu na stromy.

Obrázek 33 – Krátké svodidlo před stromem  
– staničení km 52,260 (ID 9921)

Obrázek 34 – Krátké svodidlo před stromem  
– staničení km 53,139 (ID 9929)

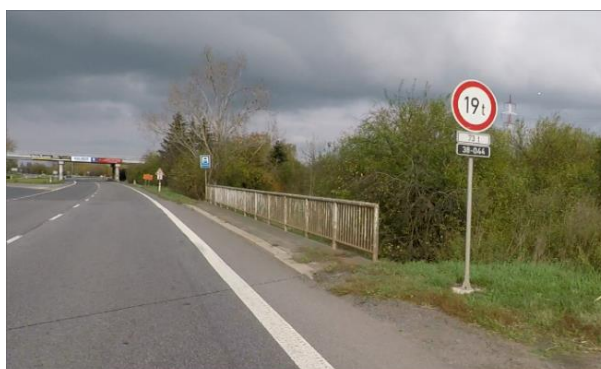
Na mostním objektu se nachází ocelové zábradlí, které svým provedením nesplňuje požadavky na ochranu okolí mostu, resp. zádržnou funkci v případě nárazu vozidla nebo jeho sjetí v těsné blízkosti před mostem.

Obrázek 35 – Nevhodný typ zádržného zařízení – staničení km 95,151 (ID 12411)

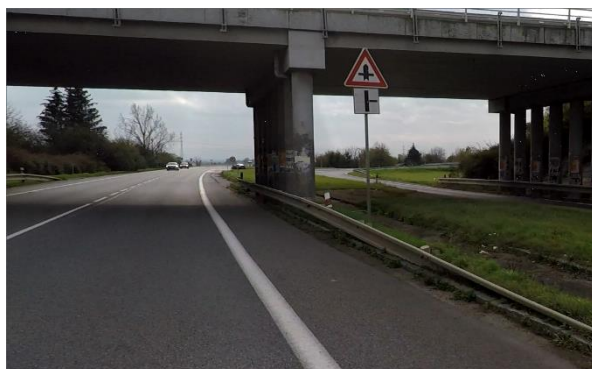
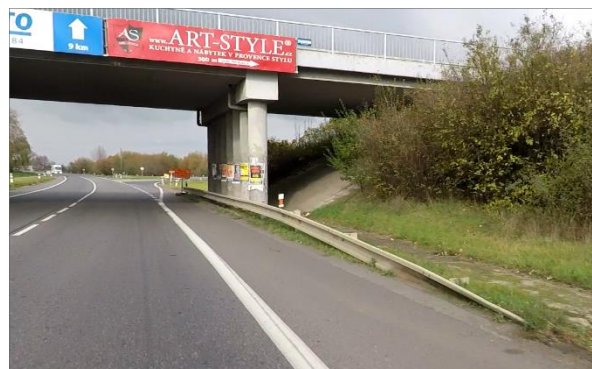
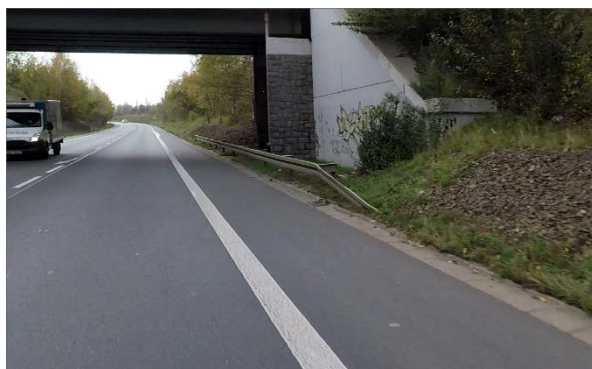
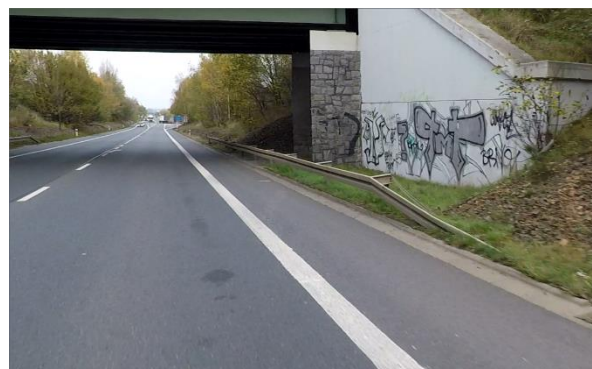
Stejně jako u 7. příkladu, i zde hlavní problém spočívá v krátkém svodidle před pevnou překážkou. Zde se ale nejedná o stromy, nýbrž o nosné pilíře mostu. Ve všech nalezených deficitech bylo zaznamenáno riziko střetu s pilířem, a to v případě vyjetí mimo vozovku před začátkem zádržného zařízení. Na některých místech se takto neadekvátně ochráněné pilíře vyskytovali navíc spolu s krátkým výškovým náběhem ocelových svodidel (viz Obrázek 38 a Obrázek 39).

Obrázek 36 – Krátké svodidlo před nosným pilířem – staničení km 94,949 (ID 11198)

Obrázek 37 – Krátké svodidlo před nosným pilířem – staničení km 94,995 (ID 12415)

Obrázek 38 – Krátké svodidlo před nosným pilířem – staničení km 105,855 (ID 11554)

Obrázek 39 – Krátké svodidlo před nosným pilířem – staničení km 105,895 (ID 12267)

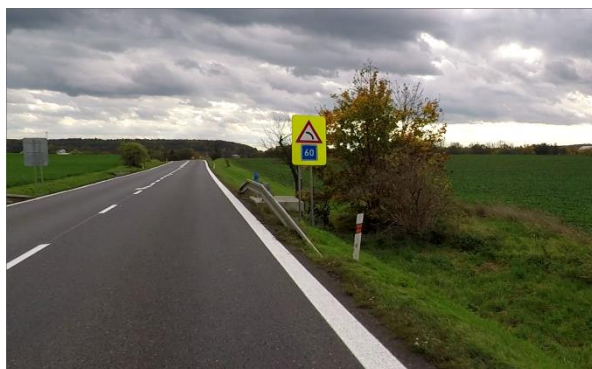
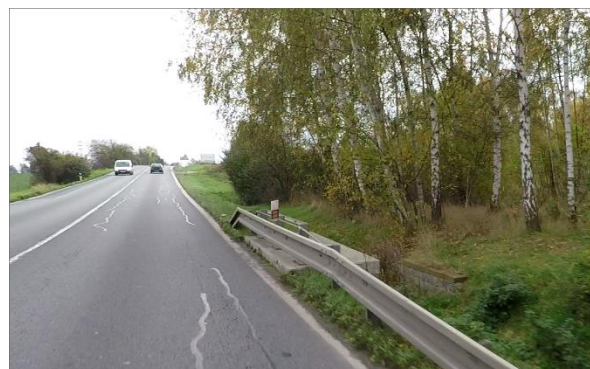
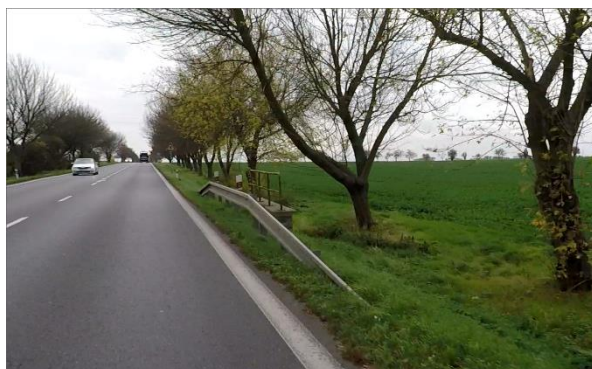
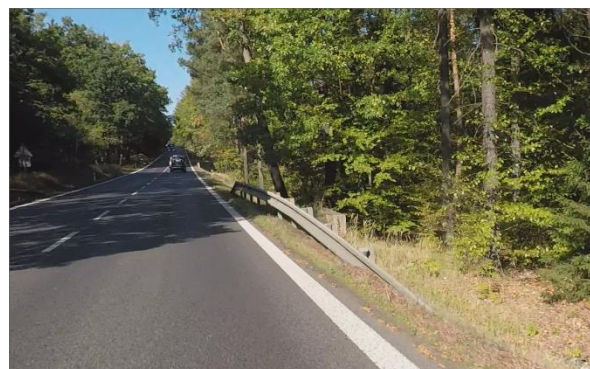
Obecně na každé silnici je z důvodu řádného odtoku splaškové vody ze silničních příkopů nutné užít příčných propustků. Bohužel ne vždy je jejich konstrukce vhodně řešena a stává se, že propust svým provedením tvoří pevnou překážku. V těchto případech je pak nezbytné tuhé čelo předmětného propustku ochránit. Jak je vidět z fotografií níže, ne vždy jsou ale adekvátně ochráněny – v těchto situacích je špatně provedené svodidlo, resp. není dostatečně dlouhé před pevnou překážkou a mohou nastat případy, kdy svodidlo svým provedením nezabrání střetu vozidla s čelem příčného propustku.

Obrázek 40 – Krátké svodidlo u příčného propustku – staničení km 47,182 (ID 9848)

Obrázek 41 – Krátké svodidlo u příčného propustku – staničení km 92,149 (ID 11122)

Obrázek 42 – Krátké svodidlo u příčného propustku – staničení km 111,515 (ID 11684)

Obrázek 43 – Krátké svodidlo u příčného propustku – staničení km 2,950 (ID 386)

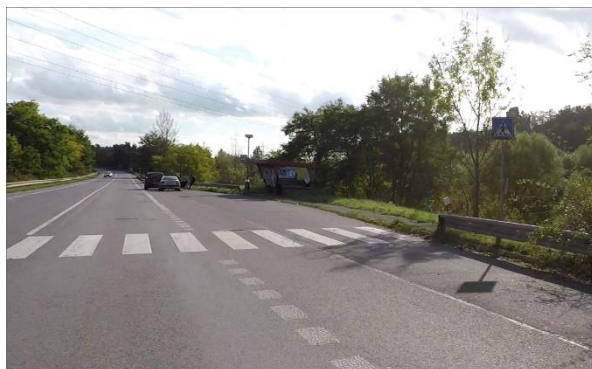
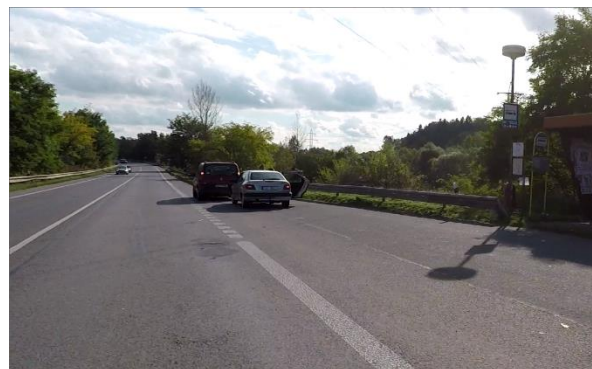
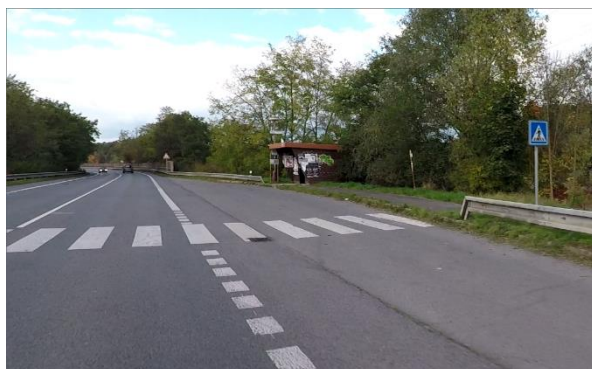
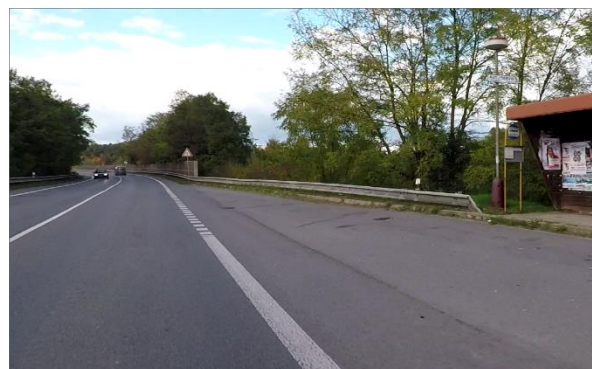
V rámci BI bylo zaznamenáno několik případů, kdy nebyl realizován dostatečně dlouhý výškový náběh svodidla. U deficitů na obrázku níže je délka náběhu pouze 1 metr. Současně s krátkým náběhem se často vyskytuje neadekvátně provedené propojení náběhu a pásnice svodidla. Konkrétně jde o svaření jednotlivých dílů namísto použití standardních šroubovacích spojovacích dílů.

Obrázek 44 – Krátký výškový náběh svodidla – staničení km 30,807 (ID 9565)

Obrázek 45 – Krátký výškový náběh svodidla – staničení km 30,842 (ID 9570)

Obrázek 46 – Krátký výškový náběh svodidla – staničení km 30,812 (ID 9625)

Obrázek 47 – Krátký výškový náběh svodidla – staničení km 30,783 (ID 9626)

Je doporučena náprava zádržného zařízení v podobě instalace výškových náběhů svodidla v adekvátní délce (minimálně 8 m). V případě, kdy není pro prodloužení náběhu dostatečný prostor pro realizaci, je možné místo toho opatřit začátek svodidla terminálem.

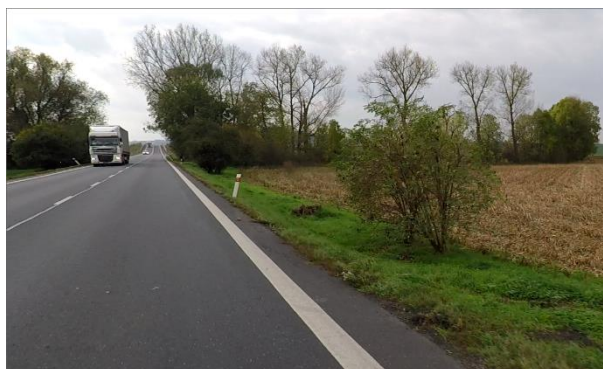
Pařez, který je vyšší než 0,2 metru představuje pevnou překážku pro účastníky provozu. V případě srážky s ním hrozí, že díky své nízké výšce vozidlo pařez přejede předním nárazníkem a zachytí se až blokem motoru. V tomto případě, kdy dojde ke střetu při vynechání deformační zóny před motorem, hrozí vážnější poranění osádky. Zde však ovlivňuje pozitivně míru závažnosti fakt, že se předmětný pařez vyskytuje ve větší vzdálenosti od PK (konkrétně 4 m).

Obrázek 48 – Neadekvátně seříznutý pařez – staničení km 77,239 (ID 10998)

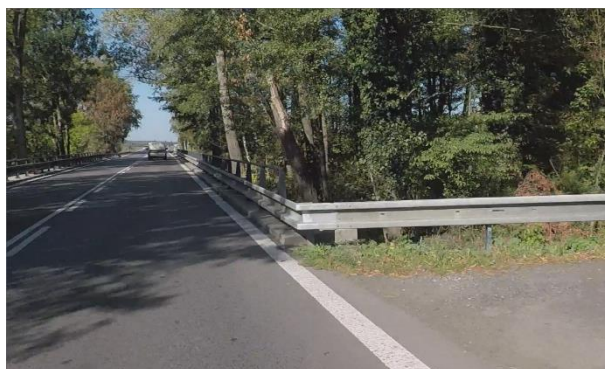
V případě směrové změny vedení svodidla (vychýlení pásnice) je vyžadováno realizovat adekvátní zaoblení svodidla. V tomto případě zde není žádné zaoblení, ale svodidlo svírá pravý úhel. Ocelové svodidlo svým provedením není schopné zadržet vozidlo v případě kolmého střetu, proto je zde riziko proražení svodidla a střetu s vzrostlými stromy. Současně je zde identifikováno riziko v podobě vniknutí pásnice do interiéru vozidla, a to při nárazu do místa zaoblení.

Obrázek 49 – Neadekvátně provedené svodidlo – staničení km 9,207 (ID 304)

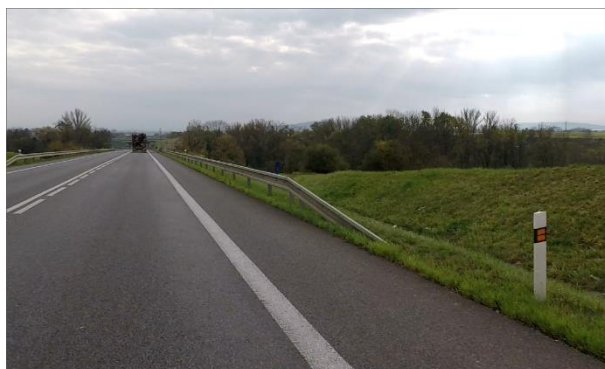
V místě vysokého náspu (nad 3 metry) je třeba realizovat zádržné zařízení. V tomto případě tak bylo učiněno, avšak v nedostatečné délce před předmětným nebezpečím. Při situaci, kdy řidič vyjede mimo PK, bude vozidlo zachyceno silničním příkopem, který se nachází v místě zářezu komunikace a přechodu do náspu. Pokud se tak stane v blízkosti začátku svodidla, silniční příkop navede vozidlo sice do volného prostranství, ale v případě vysoké rychlosti vozidla nebude možné zastavit v příkrém terénu a hrozí náraz do vzrostlých stromů.

Obrázek 50 – Krátké svodidlo před vysokým náspem – staničení km 86,312 (ID 11061)

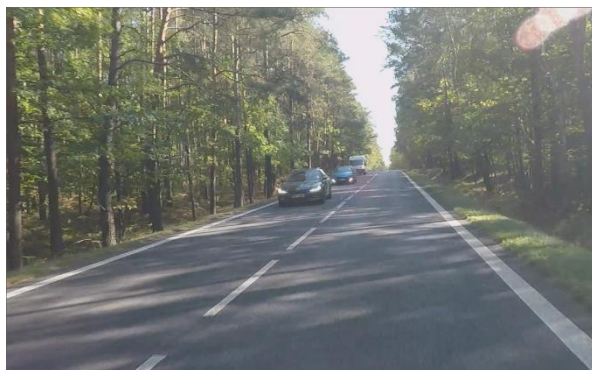
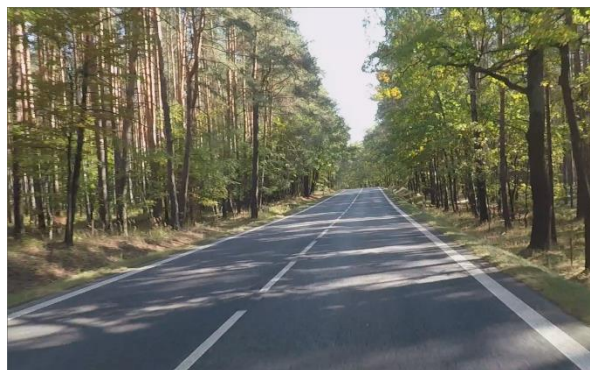
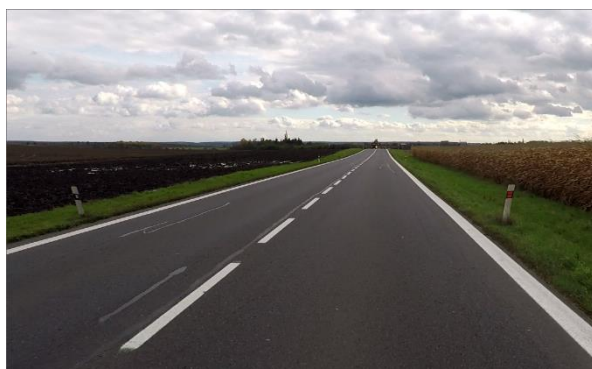
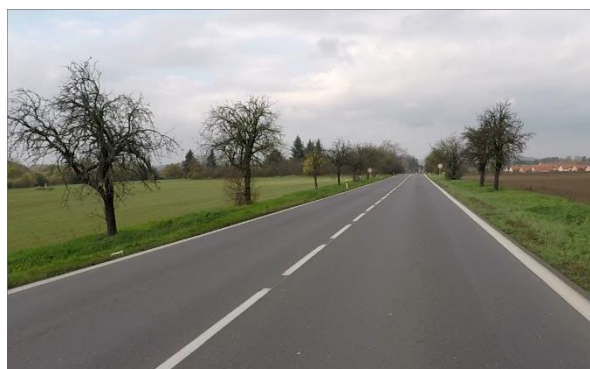
Obrázek 51 – Nedostatečné rozhledové poměry – staničení km 12,257 (ID 155)

Obrázek 52 – Nedostatečné rozhledové poměry – staničení km 12,634 (ID 159)

Obrázek 53 – Nedostatečné rozhledové poměry – staničení km 40,264 (ID 9769)

Obrázek 54 – Nedostatečné rozhledové poměry – staničení km 99,566 (ID 12297)

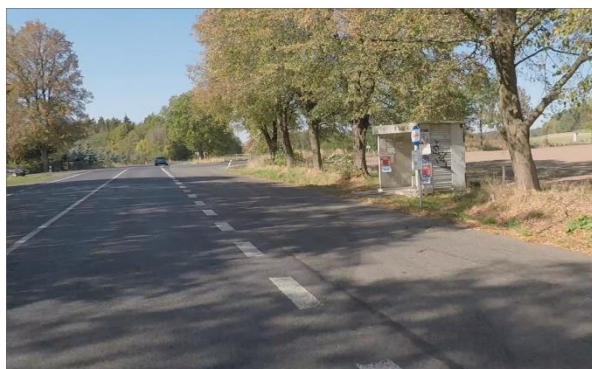
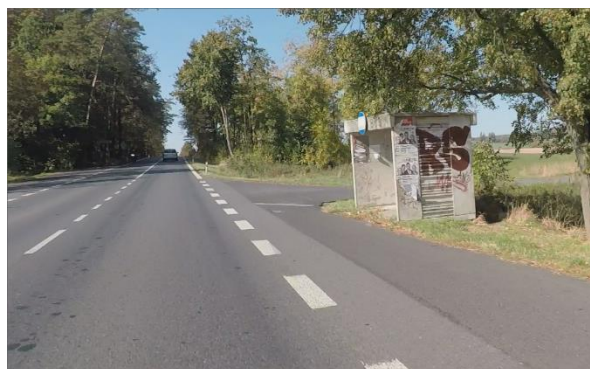
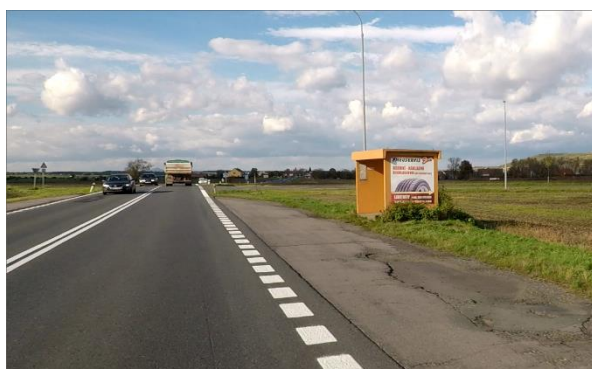
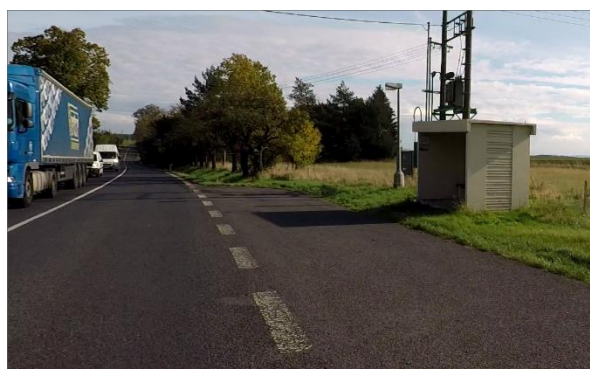
Obrázek 55 – Nedeformovatelný přístřešek pro cestující – staničení km 14,767 (ID 241)

Obrázek 56 – Nedeformovatelný přístřešek pro cestující – staničení km 15,600 (ID 230)

Obrázek 57 – Nedeformovatelný přístřešek pro cestující – staničení km 38,871 (ID 10778)

Obrázek 58 – Nedeformovatelný přístřešek pro cestující – staničení km 17,147 (ID 9485)

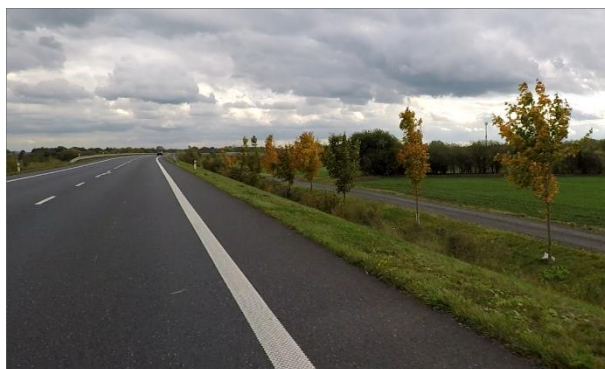
Absence svodidla v místě vysokého náspu, kde při výšce náspu nad 3 metry musí být realizováno zádržné zařízení, které zabrání pádu z PK. Je identifikováno riziko pádu z PK a možného převrácení vozidla. Současně se pod náspem nachází stromořadí z malých stromů, které momentálně nepředstavuje žádné riziko, ale v budoucnu ze stromů budou vzrostlé stromy a budou tvořit tuhou překážku.

Obrázek 59 – Absence zádržného zařízení v místě, kde je vysoký násep – staničení km 60,565 (ID 10209)
