ČESKÉ VYSOKÉ UČENÍ TECHNICKÉ V PRAZE

FAKULTA DOPRAVNÍ

**IDENTIFIKACE DOPRAVNĚ – BEZPEČNOSTNÍCH
DEFICITŮ NA SILNICI I/38**

Identifikované dopravně – bezpečnostní deficity k primárnímu odstranění

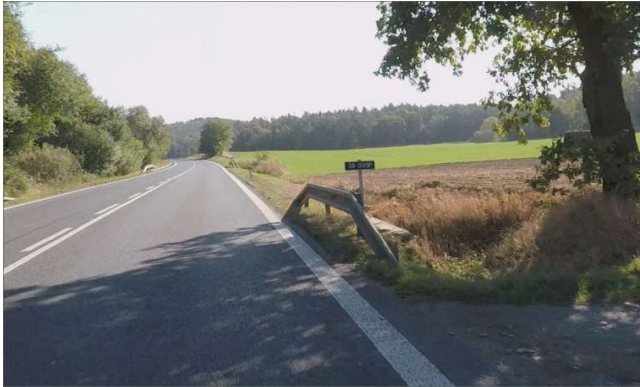
I/38 - P | km 1 - 2 | ID 20

Zádržné zařízení

⊙ 1x - Krátké svodidlo u příčného propustku, krátký výškový náběh
Poznámka: Neadekvátně ochráněný propustek, krátké výškové náběhy na obou koncích.

ZÁVAŽNOST RIZIKA: **VYSOKÁ**

Návrh opatření: Náprava provedení zádržného zařízení
Poznámka: Aдекватní prodloužení svodidla a výškových náběhů z obou stran.
Náročnost realizace: **Administrativní řešení**

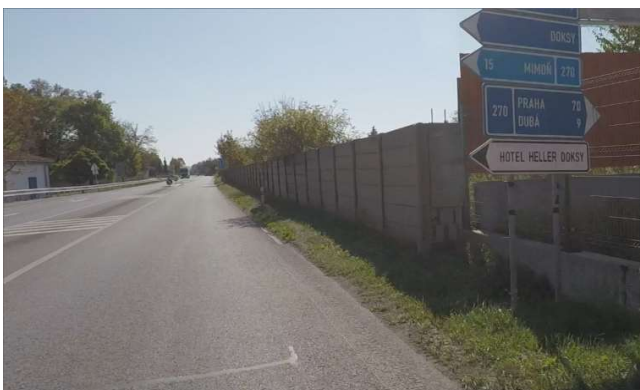
I/38 - P | km 6 - 7 | ID 94

Pevná překážka

⊙ 1x - Čelo tuhé zdi nebo PHS
Poznámka: -

ZÁVAŽNOST RIZIKA: **VYSOKÁ**

Návrh opatření: Ochrana svodidly
Poznámka: -
Náročnost realizace: **Administrativní řešení**

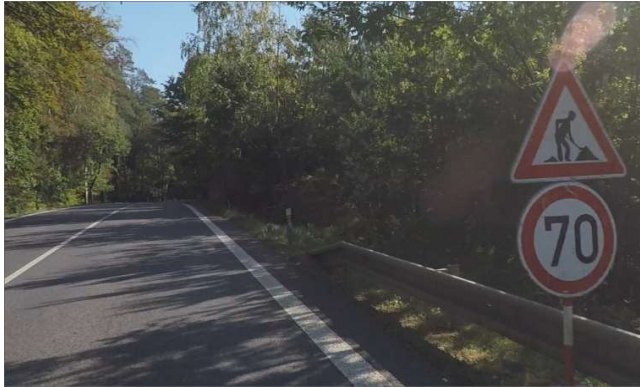
I/38 - P | km 13 - 14 | ID 169

Pevná překážka

↔ 30 m - Stromy, vzrostlá zeleň

⊙ 1x - Neadekvátně seříznutý pařez

⊙ 1x - Pevný objekt (např. kámen, budova, komerční areál)

Poznámka: Čelo skalní stěny představuje pevnou překážku.

ZÁVAŽNOST RIZIKA: **VYSOKÁ**

Návrh opatření: Prodloužení stávajících svodidel
Poznámka: -
Náročnost realizace: **Administrativní řešení**

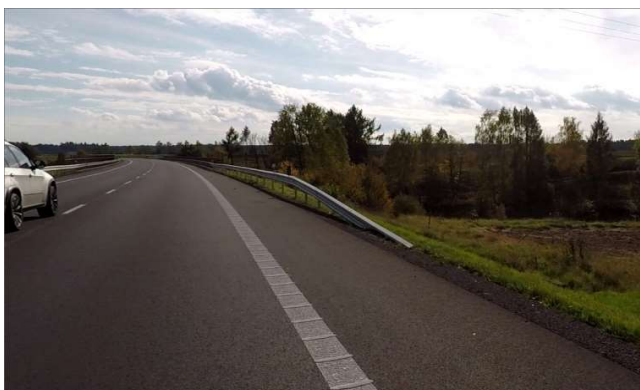
I/38 - P | km 19 - 20 | ID 9503

Zádržné zařízení

⊙ 1x - Krátké svodidlo před - mostem (MÚK, křížením PK, vodoteč)

Poznámka: Délka svodidla před mostem je 32 m.

ZÁVAŽNOST RIZIKA: **VYSOKÁ**

Návrh opatření: Prodloužení stávajících svodidel
Poznámka: Současně realizace směrového vychýlení svodidla a zavázání do svahu.
Náročnost realizace: **Administrativní řešení**

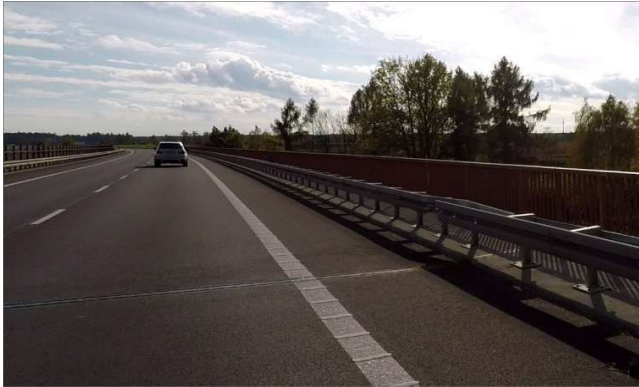
I/38 - P | km 19 - 20 | ID 9504

Zádržné zařízení

⊙ 1x - Přerušené boční svodidlo

Poznámka: V případě nárazu vozidla do svodidel je identifikováno vysoké riziko v podobě vniknutí pásnice do interiéru automobilu.

ZÁVAŽNOST RIZIKA: **VYSOKÁ**

Návrh opatření: Realizace vzájemného propojení stávajících svodidel

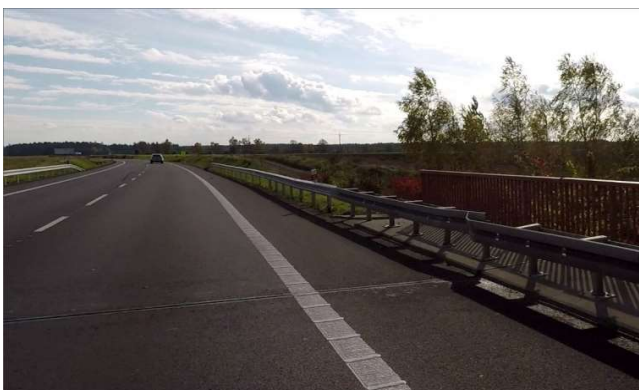
I/38 - P | km 19 - 20 | ID 9505

Zádržné zařízení

⊙ 1x - Přerušené boční svodidlo

Poznámka: V případě nárazu vozidla do svodidel je identifikováno vysoké riziko v podobě vniknutí pásnice do interiéru automobilu.

ZÁVAŽNOST RIZIKA: **VYSOKÁ**

Návrh opatření: Realizace vzájemného propojení stávajících svodidel

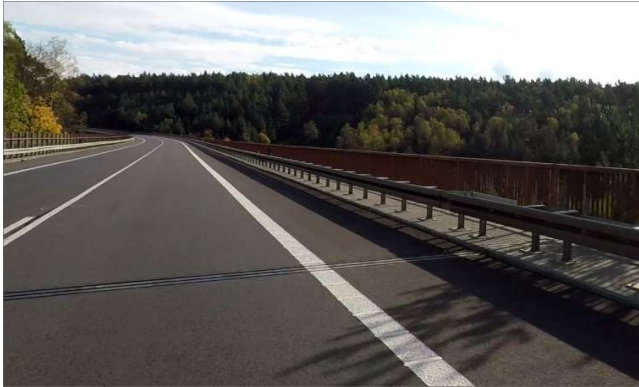
I/38 - P | km 23 - 24 | ID 9529

Zádržné zařízení

⊙ 1x - Přerušené boční svodidlo

Poznámka: V případě nárazu vozidla do svodidel je identifikováno vysoké riziko v podobě vniknutí pásnice do interiéru automobilu.

ZÁVAŽNOST RIZIKA: **VYSOKÁ**

Návrh opatření: Realizace vzájemného propojení stávajících svodidel

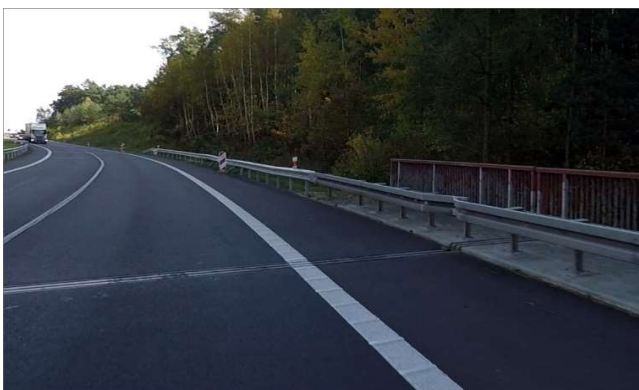
I/38 - P | km 23 - 24 | ID 9530

Zádržné zařízení

⊙ 1x - Přerušené boční svodidlo

Poznámka: V případě nárazu vozidla do svodidel je identifikováno vysoké riziko v podobě vniknutí pásnice do interiéru automobilu.

ZÁVAŽNOST RIZIKA: **VYSOKÁ**

Návrh opatření: Realizace vzájemného propojení stávajících svodidel

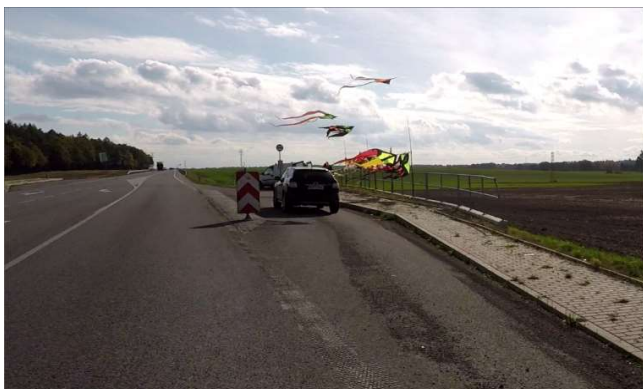
I/38 - P | km 26 - 27 | ID 9538

Pevná překážka

↔ 40 m - Trubkové zábradlí nebo ploty

Poznámka: Trubkové zábradlí svým provedením představuje riziko v podobě vniknutí jednotlivých částí do interiéru vozidla při nárazu.

ZÁVAŽNOST RIZIKA: **VYSOKÁ**

Návrh opatření: Odstranění, ochrana svodidly
Poznámka: -
Náročnost realizace: **Administrativní řešení**

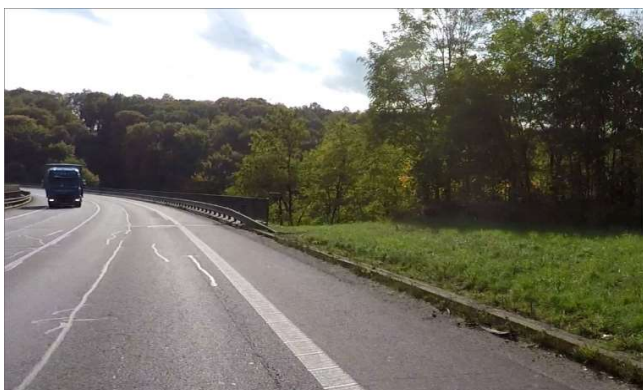
I/38 - P | km 28 - 29 | ID 9558

Zádržné zařízení

⊙ 1x - Krátké svodidlo před - mostem (MÚK, křížením PK, vodoteč)

ZÁVAŽNOST RIZIKA: **VYSOKÁ**

Návrh opatření: Prodloužení stávajících svodidel
Poznámka: Současně realizace směrového vychýlení svodidla a zavázání do svahu.
Náročnost realizace: **Administrativní řešení**

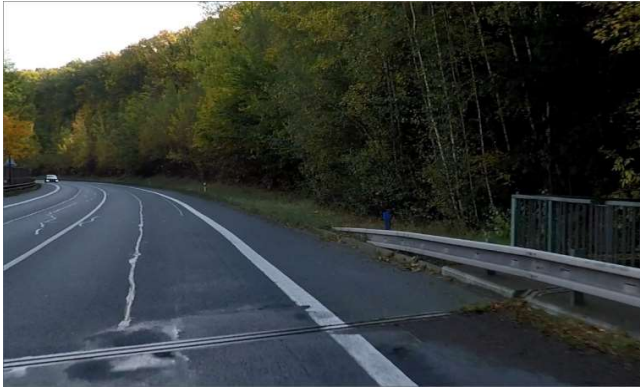
I/38 - P | km 29 - 30 | ID 11300

Zadržné zařízení

⊙ 1x - Krátké svodidlo před - mostem (MÚK, křížením PK, vodoteč)

Poznámka: Rizikové pro vozidla jedoucí v protisměru.

ZÁVAŽNOST RIZIKA: **VYSOKÁ**

Návrh opatření: Prodloužení stávajících svodidel
Poznámka: Současně realizace směrového vychýlení svodidla a zavázání do svahu. Řešit současně s deficitem ID 9560.
Náročnost realizace: **Administrativní řešení**

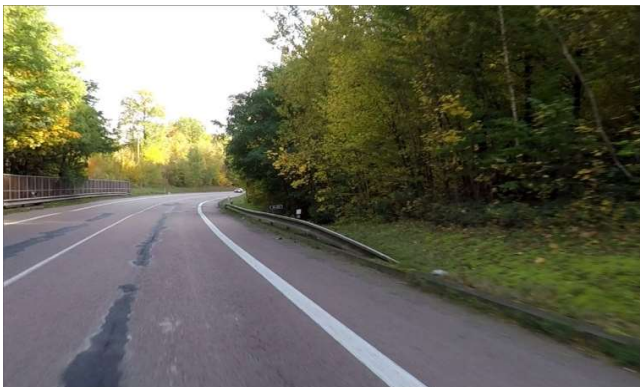
I/38 - P | km 29 - 30 | ID 9561

Zadržné zařízení

⊙ 1x - Krátké svodidlo před - mostem (MÚK, křížením PK, vodoteč)

⊙ 1x - Nízké svodidlo, nízká poloha pásnice svodidla

Poznámka: Krátké svodidlo před mostem v obou směrech. Délka svodidla ve směru jízdy je 4 m a v opačném směru je 4 m.

ZÁVAŽNOST RIZIKA: **VYSOKÁ**

Návrh opatření: Náprava provedení zádržného zařízení
Poznámka: Současně prodloužení a realizace směrového vychýlení svodidla a zavázání do svahu.
Náročnost realizace: **Administrativní řešení**

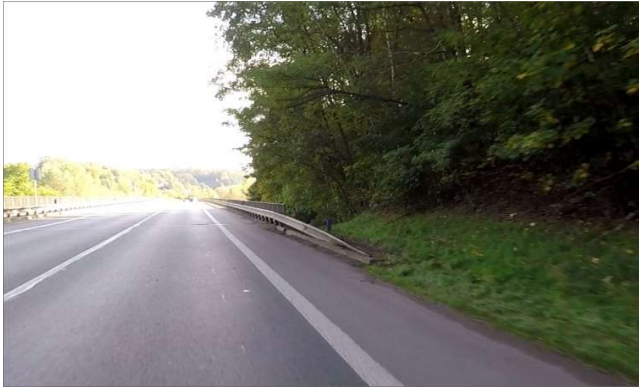
I/38 - P | km 30 - 31 | ID 9564

Zádržné zařízení

⊙ 1x - Krátké svodidlo před - mostem (MÚK, křížením PK, vodoteč)

ZÁVAŽNOST RIZIKA: **VYSOKÁ**

Návrh opatření: Prodloužení stávajících svodidel
Poznámka: Současně realizace směrového vychýlení svodidla a zavázání do svahu.
Náročnost realizace: **Administrativní řešení**

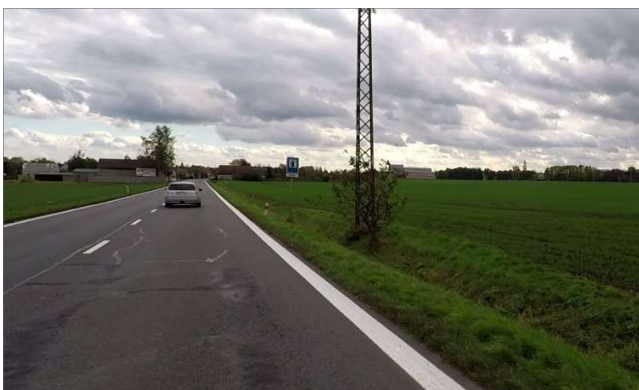
I/38 - P | km 40 - 41 | ID 9776

Pevná překážka

⊙ 1x - Sloupy el. vedení, VO apod.

⊙ 1x - Vzrostlá zeleň (průměr kmene do 0,1 m)

Poznámka: Vzrostlá zeleň nacházející se v blízkosti PK primárně představuje riziko do budoucna.

ZÁVAŽNOST RIZIKA: **VYSOKÁ**

Návrh opatření: Ochrana svodidly
Poznámka: Alternativní řešení lze spatřovat v odsunutí sloupu do větší příčné vzdálenosti.
Náročnost realizace: **Administrativní řešení**

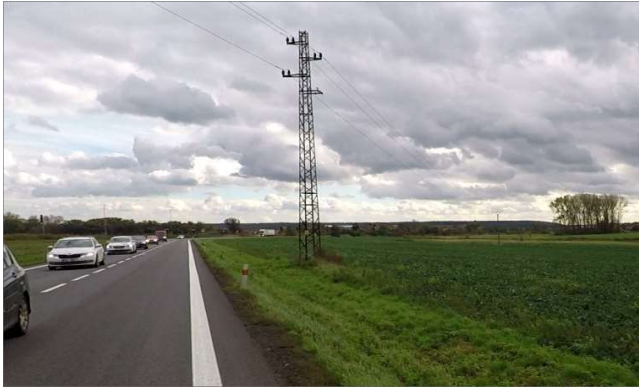
I/38 - P | km 42 - 43 | ID 9797

Pevná překážka

⊙ 1x - Sloupy el. vedení, VO apod.

ZÁVAŽNOST RIZIKA: **VYSOKÁ**

Návrh opatření: Ochrana svodidly
Poznámka: -
Náročnost realizace: **Administrativní řešení**

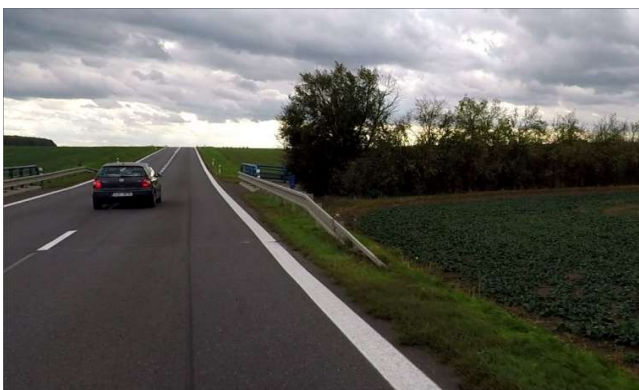
I/38 - P | km 45 - 46 | ID 9818

Zádržné zařízení

⊙ 1x - Neadekvátně provedené svodidlo (např. malý poloměr zaoblení, nevhodná poloha umístění)

Poznámka: Neadekvátní propojení pásnic svodidla. V případě nárazu vozidla do místa zaoblení svodidel je identifikováno riziko v podobě vniknutí pásnice do interiéru automobilu.

ZÁVAŽNOST RIZIKA: **VYSOKÁ**

Návrh opatření: Náprava provedení zádržného zařízení
Poznámka: Řešit současně s deficitem ID 10093.
Náročnost realizace: **Administrativní řešení**

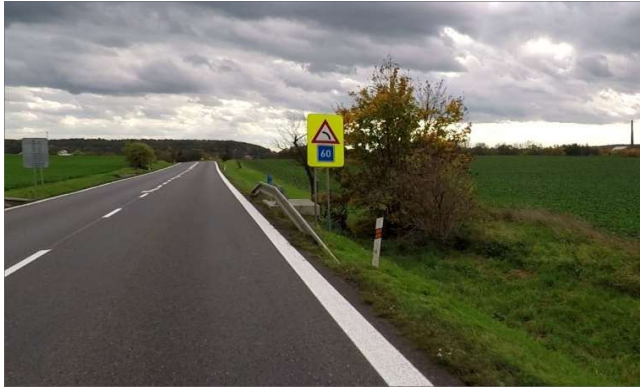
I/38 - P | km 47 - 48 | ID 9848

Zádržné zařízení

⊙ 1x - Krátké svodidlo u příčného propustku
Poznámka: Neadekvátně ochráněný propustek.

ZÁVAŽNOST RIZIKA: **VYSOKÁ**

Návrh opatření: Prodloužení stávajících svodidel
Poznámka: -
Náročnost realizace: **Administrativní řešení**

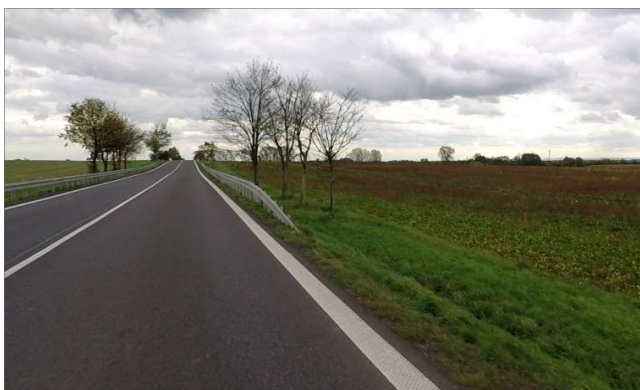
I/38 - P | km 52 - 53 | ID 9921

Zádržné zařízení

⊙ 1x - Krátké svodidlo před - stromem
Poznámka: Délka svodidla před stromem je 4 m.

ZÁVAŽNOST RIZIKA: **VYSOKÁ**

Návrh opatření: Prodloužení stávajících svodidel
Poznámka: Alternativní řešení lze spatřovat v odstranění stromů.
Náročnost realizace: **Administrativní řešení**

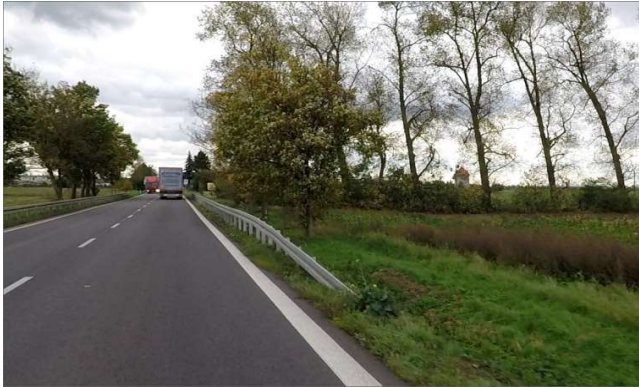
I/38 - P | km 53 - 54 | ID 9929

Zádržné zařízení

⊙ 1x - Krátké svodidlo před - stromem

Poznámka: Délka svodidla před stromem 12 m.

ZÁVAŽNOST RIZIKA: **VYSOKÁ**

Návrh opatření: Prodloužení stávajících svodidel
Poznámka: Alternativní řešení lze spatřovat v podobě odstranění stromů.
Náročnost realizace: **Administrativní řešení**

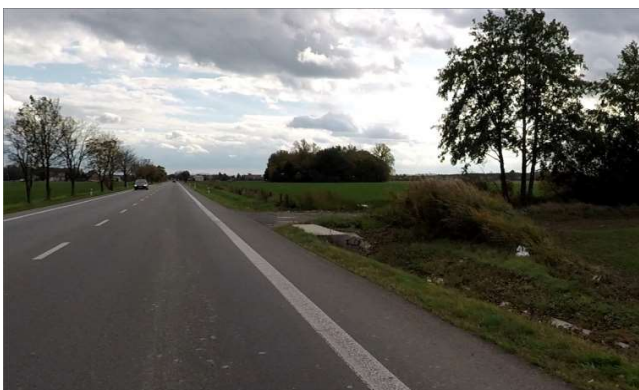
I/38 - P | km 66 - 67 | ID 10012

Pevná překážka

⊙ 1x - Tuhé čelo trubního příčného propustku

ZÁVAŽNOST RIZIKA: **VYSOKÁ**

Návrh opatření: Ochrana svodidly
Poznámka: -
Náročnost realizace: **Administrativní řešení**

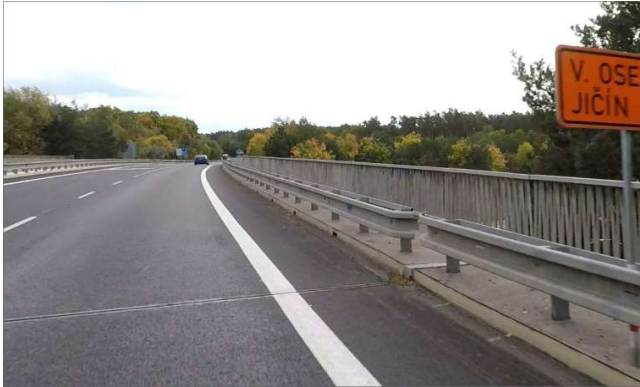
I/38 - P | km 70 - 71 | ID 10045

Zádržné zařízení

⊙ 1x - Přerušené boční svodidlo

Poznámka: V případě nárazu vozidla do svodidel je identifikováno vysoké riziko v podobě vniknutí pásnice do interiéru automobilu.

ZÁVAŽNOST RIZIKA: **VYSOKÁ**

Návrh opatření: Realizace vzájemného propojení stávajících svodidel

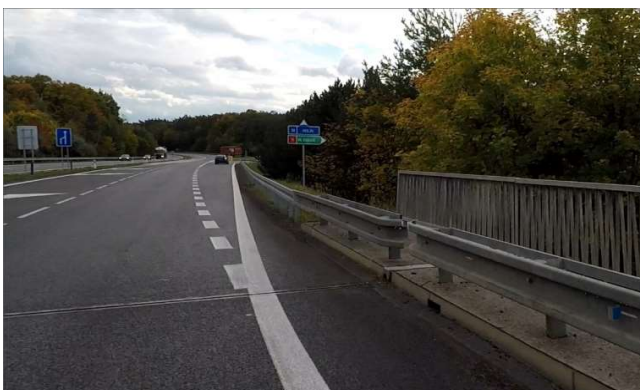
I/38 - P | km 70 - 71 | ID 10046

Zádržné zařízení

⊙ 1x - Přerušené boční svodidlo

Poznámka: V případě nárazu vozidla do svodidel je identifikováno vysoké riziko v podobě vniknutí pásnice do interiéru automobilu.

ZÁVAŽNOST RIZIKA: **VYSOKÁ**

Návrh opatření: Realizace vzájemného propojení stávajících svodidel

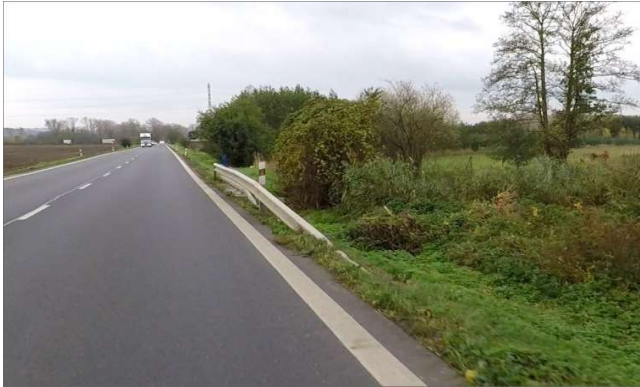
I/38 - P | km 76 - 77 | ID 12739

Pevná překážka

⊙ 1x - Betonová skruž

Poznámka: Betonová skruž je zakryta zelení.

ZÁVAŽNOST RIZIKA: **VYSOKÁ**

Návrh opatření: Odstranění

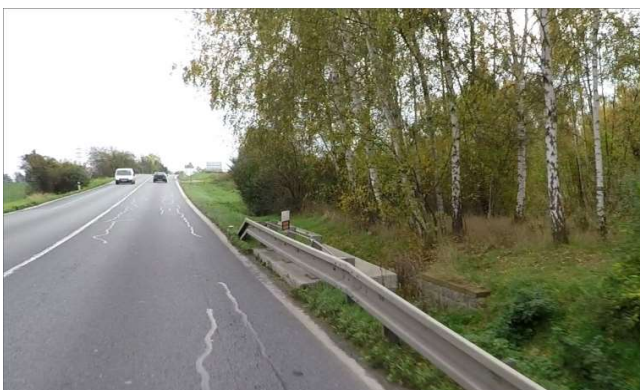
I/38 - P | km 92 - 93 | ID 11122

Zádržné zařízení

⊙ 1x - Krátké svodidlo u příčného propustku, krátký výškový náběh

Poznámka: Neadekvátně ochráněný propustek, krátký výškový náběh rizikový pro vozidla jedoucí v protisměru.

ZÁVAŽNOST RIZIKA: **VYSOKÁ**

Návrh opatření: Náprava provedení zádržného zařízení

Poznámka: Aдекватní prodloužení svodidla a výškového náběhu.

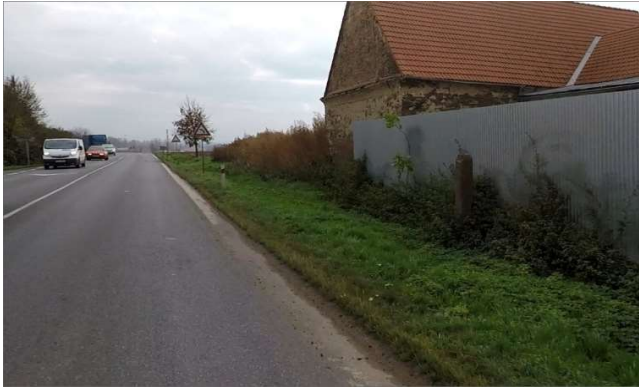
I/38 - P | km 92 - 93 | ID 11180

Pevná překážka

⊙ 1x - Betonový sloupek

Návrh opatření: Odstranění
