ČESKÉ VYSOKÉ UČENÍ TECHNICKÉ V PRAZE

**IDENTIFIKACE DOPRAVNĚ – BEZPEČNOSTNÍCH
DEFICITŮ NA SILNICI I/38**

Příloha č. 2

Identifikované dopravně – bezpečnostní deficity k sekundárnímu
odstranění

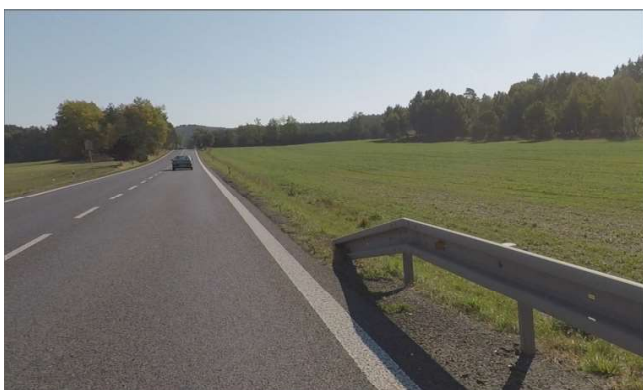
I/38 - P | km 0 - 1 | ID 12

⊙ 1x - Krátký výškový náběh svodidla

Poznámka: Krátký výškový náběh svodidla rizikový pro protisměr.

ZÁVAŽNOST RIZIKA: **STŘEDNÍ**

Návrh opatření: Náprava provedení zádržného zařízení
Poznámka: -
Náročnost realizace: **Jednoduché řešení**

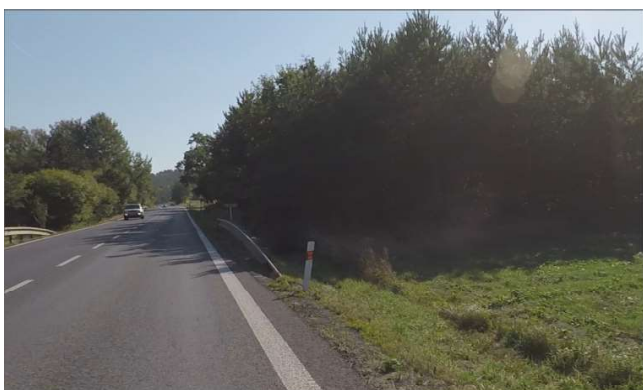
I/38 - P | km 1 - 2 | ID 16

⊙ 1x - Krátké svodidlo před - pevnou překážkou

Poznámka: Délka svodidla před stromy je 8 m.

ZÁVAŽNOST RIZIKA: **STŘEDNÍ**

Návrh opatření: Prodloužení stávajících svodidel
Poznámka: -
Náročnost realizace: **Administrativní řešení**

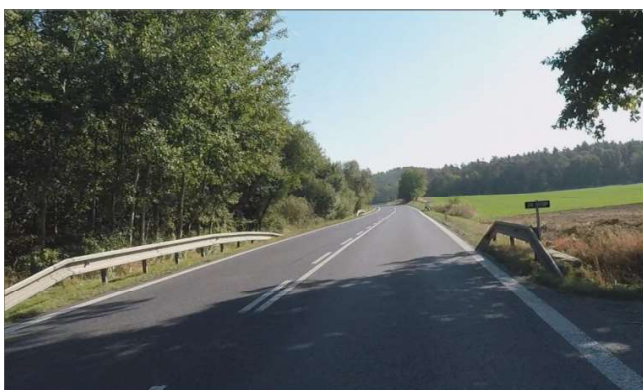
I/38 - P | km 1 - 2 | ID 21

⊙ 1x - Neadekvátní stav SDZ a VDZ

Poznámka: Absence SDZ B 21a a VDZ V 9b.

ZÁVAŽNOST RIZIKA: **STŘEDNÍ**

Návrh opatření: Realizace SDZ B 21a a VDZ V 9b
Poznámka: -
Náročnost realizace: **Administrativní řešení**

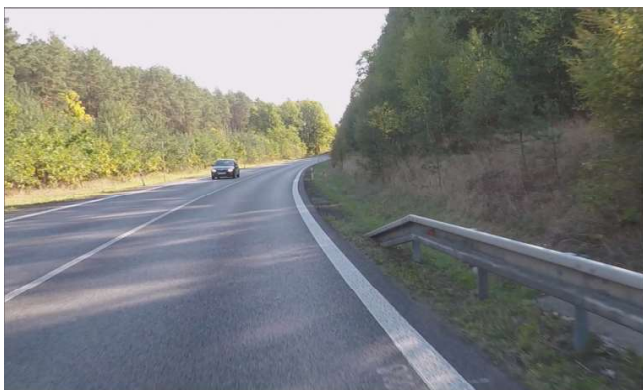
I/38 - P | km 2 - 3 | ID 32

⊙ 1x - Krátký výškový náběh svodidla

Poznámka: Krátký výškový náběh svodidla rizikový pro protisměr.

ZÁVAŽNOST RIZIKA: **STŘEDNÍ**

Návrh opatření: Náprava provedení zádržného zařízení
Poznámka: -
Náročnost realizace: **Jednoduché řešení**

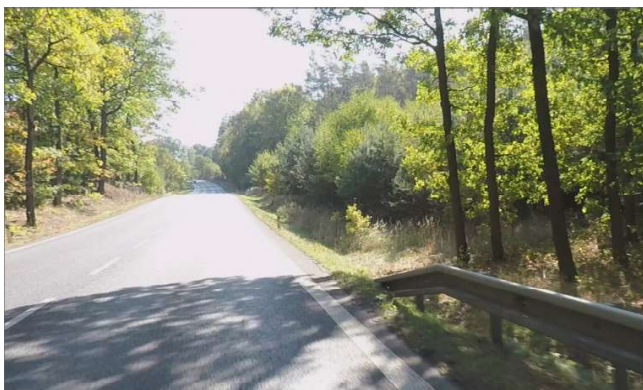
I/38 - P | km 2 - 3 | ID 37

⊙ 1x - Krátký výškový náběh svodidla

Poznámka: Krátký výškový náběh svodidla rizikový pro protisměr.

ZÁVAŽNOST RIZIKA: **STŘEDNÍ**

Návrh opatření: Náprava provedení zádržného zařízení

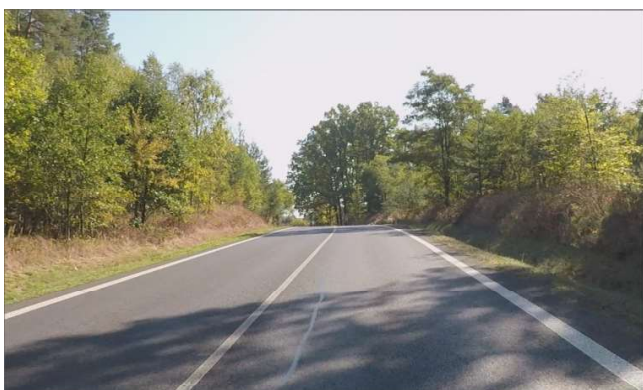
I/38 - P | km 3 - 4 | ID 40

⊙ 1x - Riziková kombinace směrového a výškového vedení komunikace

ZÁVAŽNOST RIZIKA: **STŘEDNÍ**

Návrh opatření: Realizace dopravně inženýrských opatření upozorňujících na rizikové vedení trasy
Poznámka: -
Náročnost realizace: **Administrativní řešení**

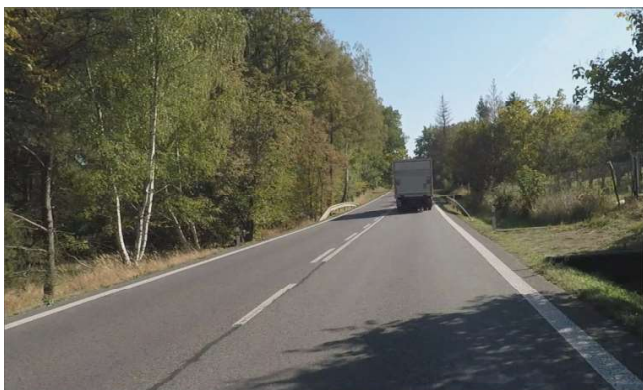
I/38 - P | km 3 - 4 | ID 55

⊙ 1x - Neadekvátní stav SDZ a VDZ

Poznámka: Absence SDZ B 21a a VDZ V 9b.

ZÁVAŽNOST RIZIKA: **STŘEDNÍ**

Návrh opatření: Realizace SDZ B 21a a VDZ V 9b

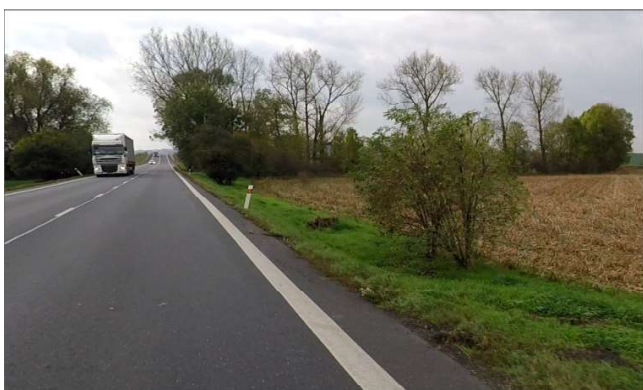
I/38 - P | km 77 - 78 | ID 10998

⊙ 1x - Vzrostlá zeleň (průměr kmene do 0,1 m)

Poznámka: Vzrostlá zeleň nacházející se v blízkosti PK primárně představuje riziko do budoucna.

Návrh opatření: Odstranění
Poznámka: -
Náročnost realizace: **Jednoduché řešení**
