BAKALÁŘSKÁ PRÁCE

2019

Název bakalářské práce: Průzkum a návrh sanace kostela sv. Petra a Pavla v Řeporyjích

Název bakalářské práce anglicky: Survey and Rehabilitation Proposal of St. Petr and Pavel Church in Řeporyje

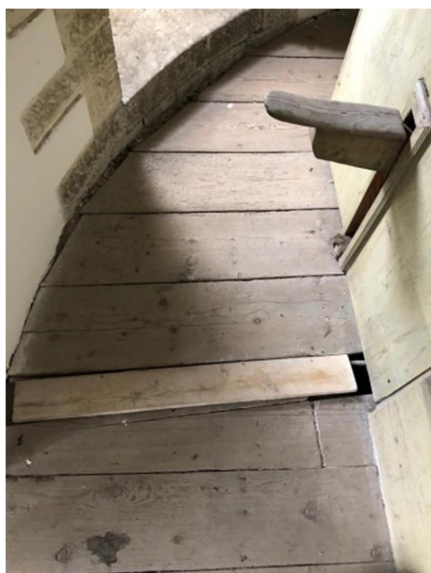
obr.14 Uvolněné prkno - podlaha krucht

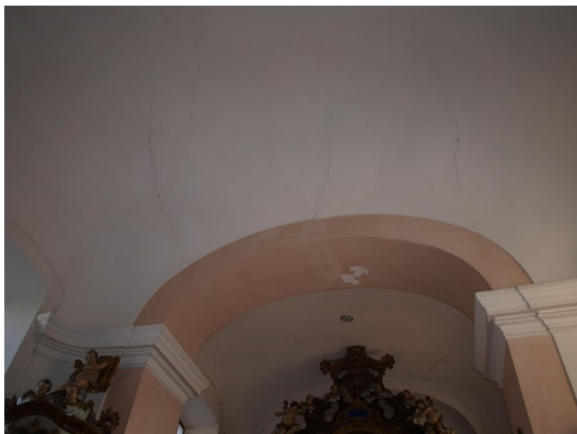
obr. 16 Klenba nad presbytářem pohled zespoda

Na obr. 16 jsou vidět patrné trhliny táhnoucí se až k vrcholům kleneb, které způsobuje absence zajištění vodorovných sil v patách kleneb. První trhlina se táhne od vrcholu klenbového valeného pásu svisle nahoru, další trhliny vpravo a vlevo už mají patrný sklon, tudíž čára kolmo na jejich směr ukazuje příčinu - paty kleneb. Trhlina prochází kolmo i přes valený klenbový pás, rozdělující české placky, jimiž je zaklenuta hlavní loď a presbytář. Na druhé fotografii (obr. 17) jde vidět prostor krovu nad hlavní lodí, kde jsou paty kleneb sepnuty táhly. Způsob řešení, sepnutí střední části kostela, je podle mě nedostatečný. Novým návrhem sepnutí konstrukce a příčinám vzniku trhlin, ve vrcholech kleneb se budu zabývat v následující kap. 4. Analýza vad a poruch.

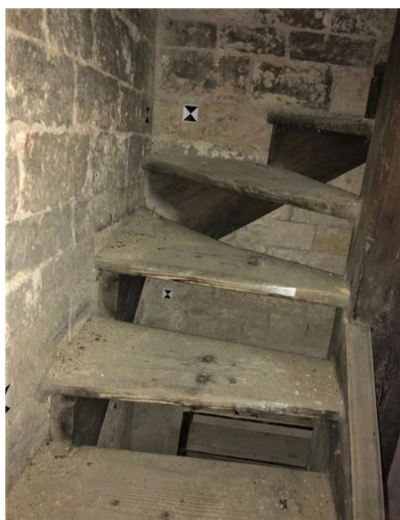
obr. 21 Mechanicky opotřebované schodnice

Schodiště vedoucí do původní románské věže je v určitých úsecích nestabilní z důvodu mechanického namáhání. Stupně jsou tvořeny z dřevěných fošen, které jsou viditelně opotřebené, v důsledku jejich dlouhé životnosti. V místech styku je většina spojů rozvolněna. Čtvercové zrcadlo tvoří dřevěné svislé nosné trámy, pravděpodobně z dubového dřeva, které jsou z důvodu trhlin ve střední části sepnuty pomocí ocelových objímek. Schodiště nevykazuje jiné, závažnější poruchy.

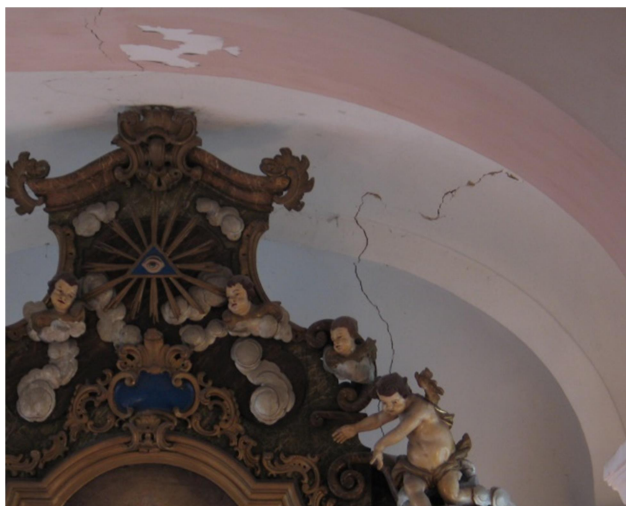
obr. 33 Trhlina ve vrcholu kleny - východní strana presbytáře [12]

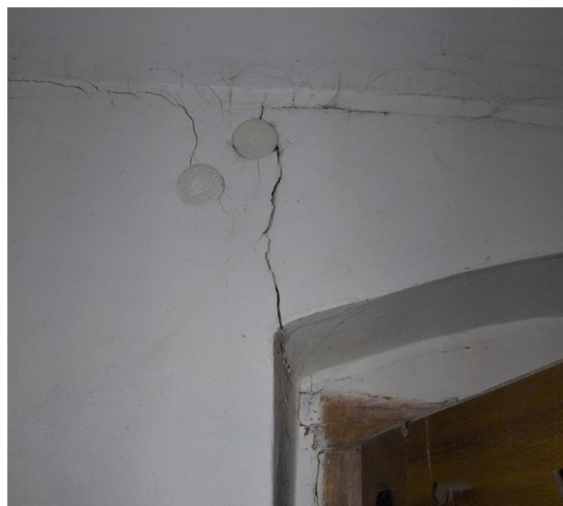
obr. 34 Začátek trhliny – východní strana presbytáře [12]

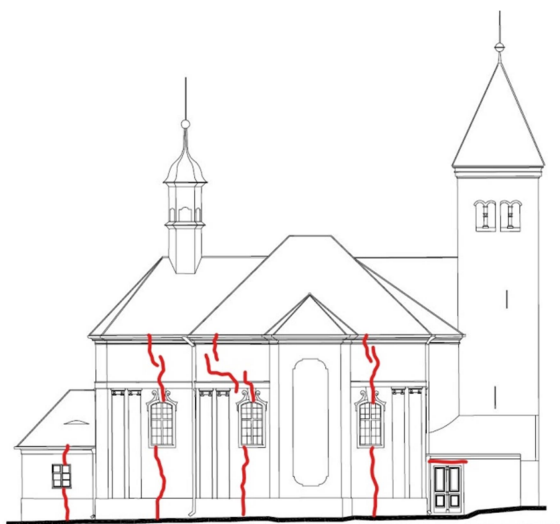
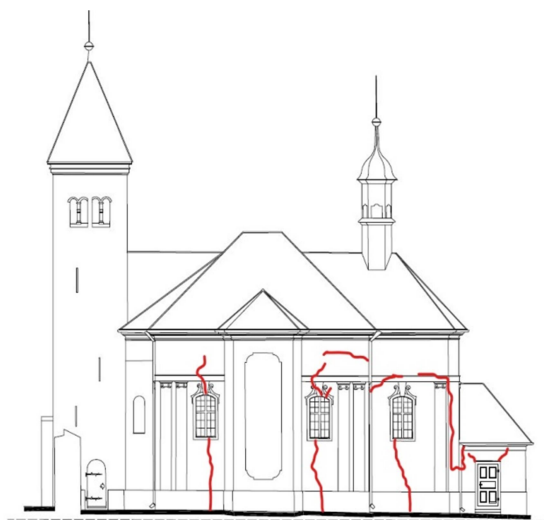
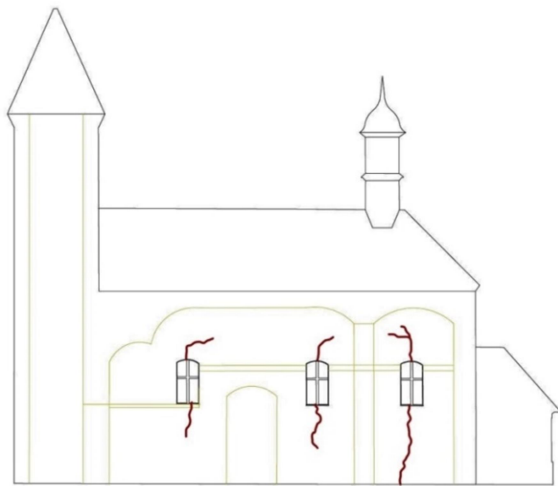
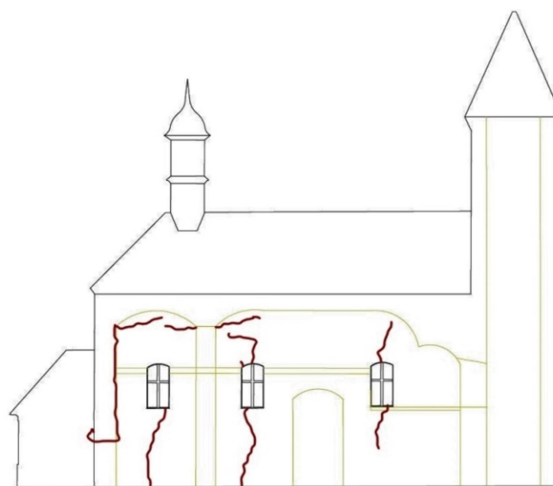
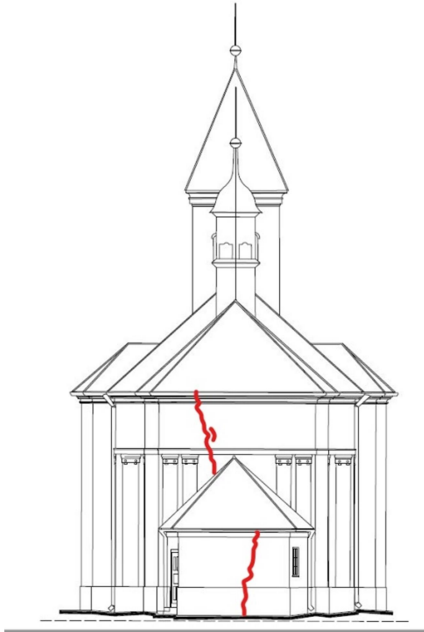
Na kostele se nachází řada trhlin, hlavně na nosné obvodové konstrukci z exteriéru, ale i v interiéru, a to hlavně v místech okenního parapetu hlavní lodě a presbytáře. Hlavní poruchou svislých nosných konstrukcí kostela je značné množství trhlin. Trhliny se vyskytují převážně na východní straně kostela až do poloviny hlavní lodi. Západní strana kostela nemá podstatné statické poruchy, pouze drobné trhliny. Ta nejrozsáhlejší trhlina¹ (viz obr. 47 schéma trhlin) se nachází na východní straně presbytáře v oblasti dveří, spojující sakristii s presbytářem. Trhlina se táhne od nadpraží dveří, po celé výšce stěny až do vrcholu klenby. Trhlina zasahuje cca až do třetiny hloubky stěny presbytáře a prochází přes celou tloušťku zdiva. Z exteriéru se trhlina táhne po výšce stěny, přes římsu, s tím, že se rozšiřuje směrem nahoru. Pod římsou je trhlina zdvojená a dosahuje cca až 2,5 centimetrové šířky. K rozvoji této trhliny pravděpodobně přispělo zatékání dešťové vody, z důvodu absence střešní krytiny

obr. 35 Schéma severního pohledu s vyznačenými trhlinami

obr. 36 Schéma jižního pohled s vyznačenými trhlinami

obr. 37 Schéma severní stěny interiéru s vyznačenými trhlinami

obr. 38 Schéma jižní stěny interiéru s vyznačenými trhlinami

obr. 39 Schéma východního pohledu s vyznačenými trhlinami

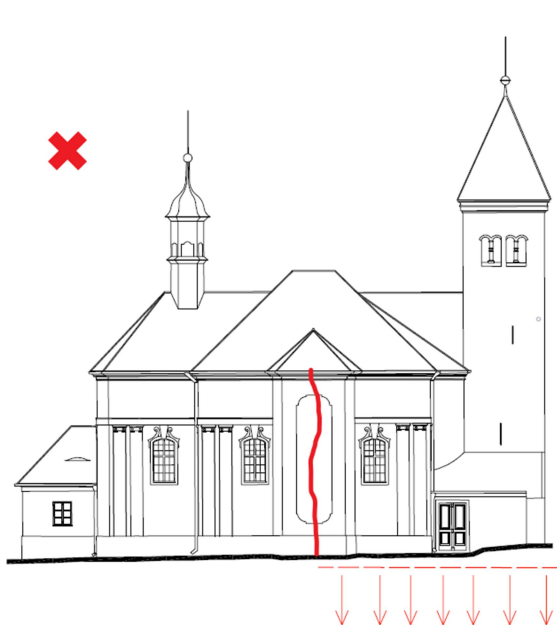
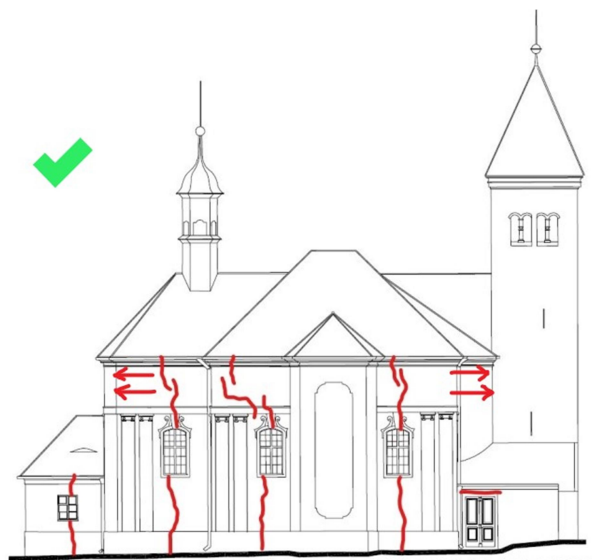
obr.40 Schéma možné příčiny vzniku trhlin a její důsledek

obr.41 Schéma reálné příčiny vzniku trhlin a její důsledek

Usuzuji, že hlavní příčinou těchto trhlin je nedostatečné zajištění vodorovných sil v patách kleneb. Malé vzepětí kleneb vyvozuje větší vodorovné síly, které je obtížné zachytit. Kritická místa kleneb, tedy jejich paty, nedokážou správně přenést síly do zděných stěn, z důvodu nadměrného namáhání. Vzhledem ke stáří objektu je předpokládána absence trámových a zedních kleští, projevující se narušením celistvosti objektu. Železné zední a trámové kleště ke ztužení či stažení stavby se začaly používat až v polovině 19. století, dříve jim předcházely kleště z dřevěných trámů [9]. Odolnost konstrukce proti vynuceným přetvořením klesá [9] a dochází ke vzniku trhlin. Trhliny vzniklé na objektu jsou v oblasti říms širší, často zdvojené, zatímco v patě obvodových stěn se ztelně zužují. Vzhledem k charakteru trhlin, se jedná pravděpodobně o tahové trhliny. Objekt je nedostatečně příčně ztužen a v důsledku toho dochází k jeho příčnému rozevírání. Absence příčného ztužení objektu byla řešena pomocí tří ocelových táhel. První ocelové táhlo se nachází nad klenbou presbytáře ve východní části objektu, další dvě táhla se nacházejí nad přechodem presbytáře a hlavní lodi, kde došlo k odtržení vítězného oblouku. Tento způsob řešení je podle mě, bohužel, nedostatečný. Podrobněji se budu zabývat řešením, sepnutí konstrukce ocelovými táhly v kap. 5. Návrh rámcových sanačních opatření. [8]

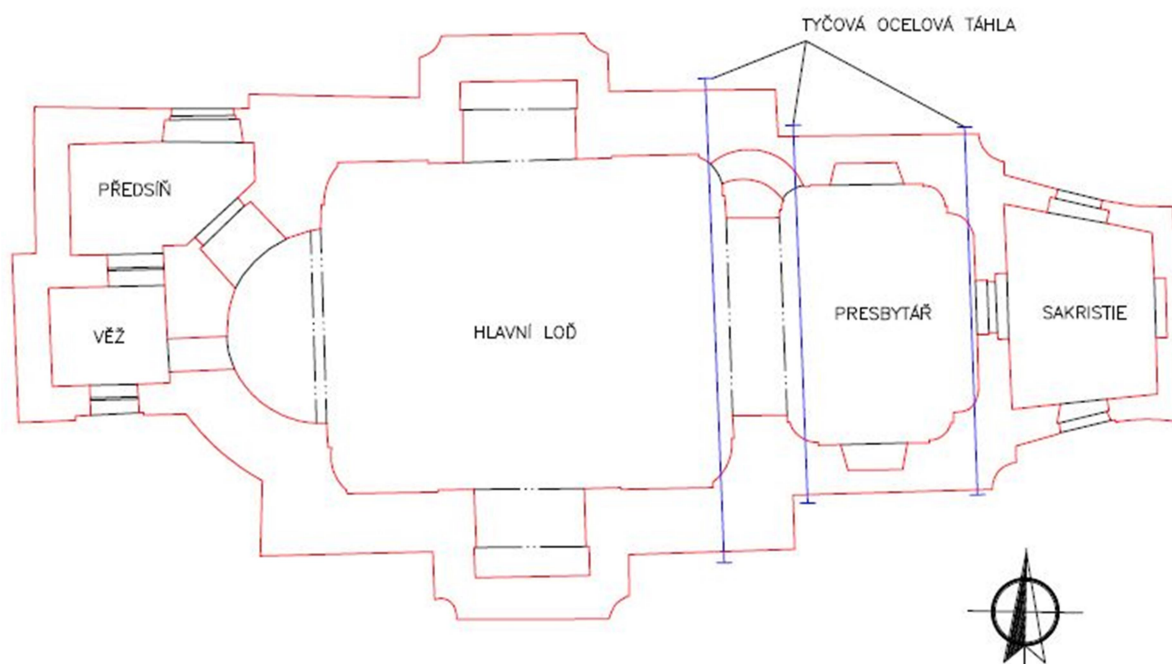
obr. 42 Schéma stávajícího řešení sepnutí objektu

Jak jsem se již zmínila výše (viz kap. 4.2 Svislé nosné konstrukce – Příčiny svislých trhlin) objekt je v současném stavu sepnut pomocí tří ocelových táhel (viz obr. 42). Bohužel, toto řešení není dostatečně efektivní. Základním požadavkem, vyžadovaným z hlediska životnosti stavby, je její celistvost a prostorová tuhost. [9] Tudíž je nutné objekt sepnout jako celek, nikoliv pouze jeho část. Sepnutí zděné konstrukce lze provést pomocí ocelových táhel nebo předpínacích kabelů. Pro tento objekt bych upřednostnila ocelová tyčová táhla a doporučila nový návrh sepnutí objektu, společně s demontáží stávajících táhel. Nejúčinnějším řešením by bylo sepnutí klenby v nejvíce namáhané oblasti, tedy pod jejími patami (viz obr. 60). Avšak táhlo vedené v této úrovni by zásadně narušovalo estetický a historický vzhled kostela. Jeho zakrytí by bylo možné realizovat pouze v podobě podhledů, což je zde vyloučené. Tudíž považuji toto řešení za nevhodné. Dalším možným řešením by bylo sepnutí konstrukce nad vrcholem klenby (viz obr. 61). Toto řešení by nemuselo bránit deformaci spodní části svislých nosných stěn. Nedostatečně zajištěné vodorovné síly v patách kleneb by se přenesly níž a způsobily ještě větší škody. Tedy ani toto řešení by nebylo vhodné.

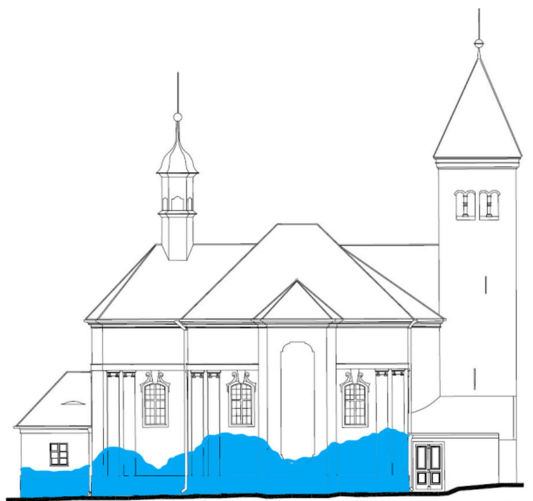
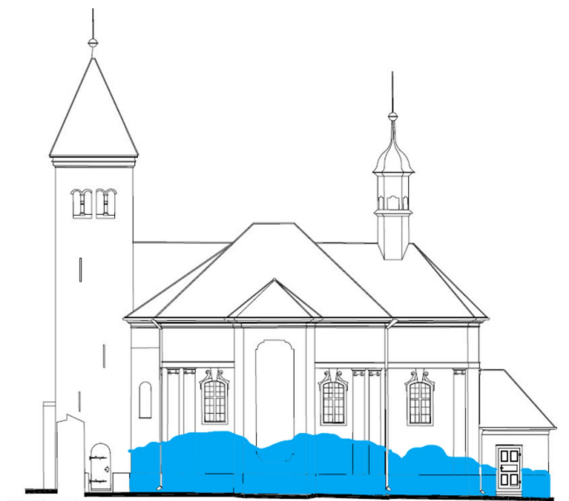
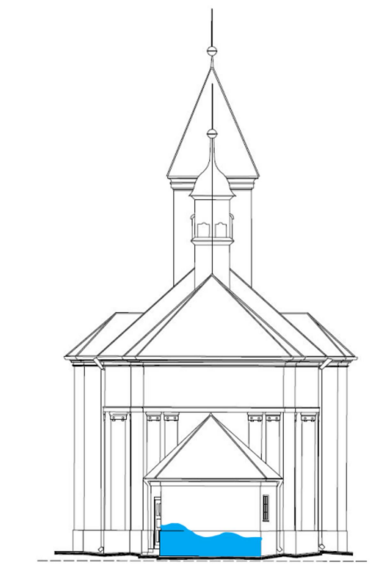
Velkým problémem jsou nejen trhliny ve zdivu, ale hlavně vysoká vlhkost svislých nosných konstrukcí kostela. Vlhkost může způsobit změny fyzikálních, mechanických a mineralogických vlastností porézních stavebních materiálů (např. dilatometrie, pevnost a s tím spojenou únosnost prvku). Hlavní příčinou tohoto problému byl betonový okapní chodníček a cementové stěrky ve výšce soklu ze strany exteriéru. V podstatě došlo k uzavření soklu a podzákladí difúzí, betonovým okapním chodníčkem a cementovými stěrkami. V důsledku toho došlo ve zvýšené míře k natažení vlhkosti do stěn. Vlhkost se šíří porézním systémem stavebních látek, dochází k transportu vlhkosti. Na základě této problematiky bylo provedeno opatření tak, že dešťové svody byly vyvedeny přímo na terén. Toto opatření stávajícímu stavu neprospělo. V důsledku tohoto opatření došlo ke vsakování srážkové vody pod objekt, do základového podloží. Za dalšího činitele můžeme považovat podlahu v interiéru kostela, tvořenou betonovými dlaždicemi, které nepodporují difúzi z podloží, a naopak přispívají k přesunu vlhkosti do stěn kostela. Ke zvýšené vlhkosti kostela dále přispívá nedostatečné větrání objektu a tím vzniklé nepříznivé vnitřní klima kostela. Na fasádě kostela můžeme sledovat projev vlhkosti, a to v podobě patrných vlhkých map, výkvětů a krust spojených s odlupováním povrchových vrstev omítky do výšky 1,5 – 2 m. Vlhkost se ve větší míře projevila na jižní fasádě kostela, kde se svažitosť terénu začíná zvyšovat.

obr. 43 Schéma pohledu na severní fasádu s vyznačenou vlhkostí

obr. 44 Schéma pohledu na jižní fasádu s vyznačenou vlhkostí

obr. 45 Schéma pohledu na východní fasádu s vyznačenou vlhkostí

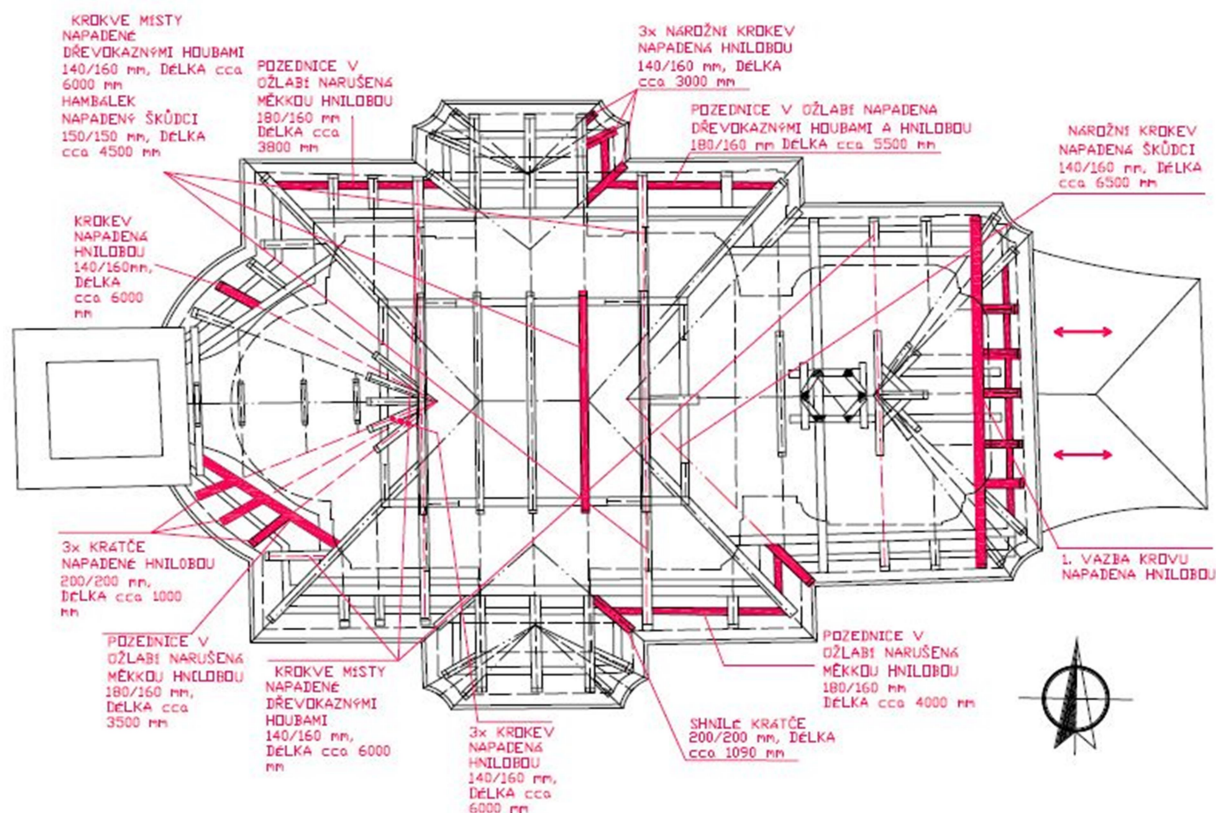
obr. 46 Schéma s vyznačenými narušenými dřevěnými krovovými prvky

V důsledku zatékání srážkové vody se v krovu vyskytovaly ve zvýšené míře dřevokazné houby a hniloba. Suché dřevěné krovové prvky byly napadeny škůdci (pravděpodobně tesaříky). Nejvíce zasaženým místem je první vazba krovu nad presbytářem, která je kompletně shnilá. Dalším zasaženým prvkem je hambálek, který nejvíce ze všech krovových prvků utrpěl zatékáním srážkové vody. Napadené měkkou hnilobou a místy i dřevokaznými houbami jsou ještě čtyři pozednice a krátkata vyznačená ve schématu. Krokve v jižním úžlabí taktéž napadla hniloba, stejně jako prostřední krokve v severním úžlabí a tři nárožní krokve na stejné straně. Nárožní krokve na jihovýchodní straně krovu je napadena škůdci. Zbývající krokve vyznačené ve schématu (viz. obr. 46) jsou místy napadeny dřevokaznými houbami a hnilobou. V závěru bych chtěla upozornit na havarijní stav krovu. Kompletně napadené prvky je nutné vyměnit a částečně napadené prvky je nezbytné sanovat. *(Pozn. průzkum krovu by měl být správně prováděn na základě mykologického a statického posudku, zpracovaného oprávněnými osobami.)*

V prostoru krovu se nachází řada narušených dřevěných prvků, jejichž havarijní stav byl způsoben hnilobou, škůdci a dřevokaznými houbami (viz. kap. 4.4 krov, střešní krytina). Nejvíce porušenou částí je první vazba krovu nad presbytářem, která v důsledku zatékání shnila. Tudíž je nutné ji kompletně nahradit stejně jako krokve v úžlabí, krátkata a pozednice, taktéž napadená hnilobou, dřevokaznými houbami či suché prvky napadené škůdci (viz. obr.46). Lokálně narušené krokve nad hlavní lodí je nutné sanovat pomocí tesařské výměny, případně v místě spojů je zesílit. V této kapitole bych ráda věnovala pozornost sanaci narušených krokví hnilobou. Uvedu zde nový návrh protézování narušených krokví a způsoby jejich zesílení. Dle zobrazení deformace z programu Scia Engineer je patrné, že jsou krokve nejvíce namáhaným prvkem krovu, tudíž je důležité je správně sanovat.

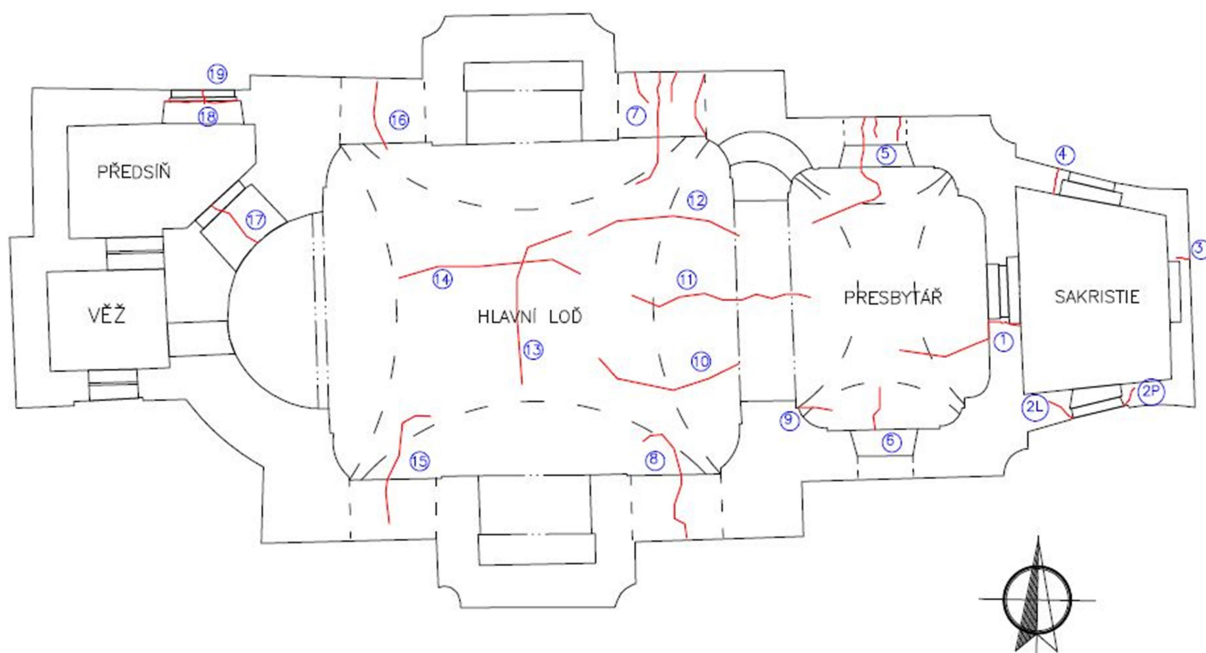
V interiéru kostela se nachází řada trhlín, vyskytujících se ve vrcholech plackových kleneb presbytáře a hlavní lodi. Závažné trhliny se nachází především v presbytáři^{1,9}, kde trhlina¹ začíná v nadpraží dveřního otvoru, spojujícího sakristii a presbytář, a táhne se až do vrcholu plackové klenby presbytáře s dosahující šířkou až 2,5 centimetru. Trhlina⁹ vychází z rohu plackové klenby presbytáře, dále se nerozvíjí. Identické trhliny najdeme v hlavní lodi^{10,11,12}, kde trhliny vycházejí ze zděného vítězného oblouku a dosahují šířky 1 -1,5 cm. Jedna z trhlín¹¹ prochází přímo přes šířku vítězného oblouku v jeho vrcholu a dosahuje šířky až 2 centimetrů. Trhliny zasahují přibližně do třetiny hloubky plackové klenby a pokračují v podélném směru. Další trhlina¹⁴ se táhne uprostřed plochy plackové klenby a nezasahuje do svislých nosných stěn ani vítězného oblouku. Trhlina¹⁴ probíhá v podélném směru, stejně jako trhliny^{10, 11, 12}, které nezasahují do svislých nosných stěn objektu. Zhruba mezi polovinou a třetinou klenby hlavní lodi, směrem k presbytáři, se táhne příčná trhlina¹³, navazující na podélnou trhlinu¹². Nezasahuje do svislých nosných stěn ani do vítězného oblouku a také probíhá pouze v ploše klenby. Šířka této trhliny dosahuje 3 milimetrů. V neposlední řadě se zde vyskytují trhliny^{5,6,7,8,15,16} pocházející ze svislých nosných konstrukcí, táhnoucí se až do vrcholů plackových kleneb presbytáře a hlavní lodi. Všechny tyto trhliny^{5,6,7,8,15,16} se vyskytují v oblasti okenních otvorů. Trhliny^{15,16} na západní straně objektu jsou podstatně menší než trhliny na východní straně objektu^{5,6,7,8}. Trhliny^{15,16} v západní části hlavní lodi, dosahují šířky 5 milimetrů, zatímco trhliny^{7,8} ve východní části hlavní lodi dosahují šířky 1,5 centimetru. Nejzávažnější trhliny^{5,6} v okenních otvorech presbytáře dosahují šířky až 2 centimetrů. (viz. obr. 47.). [8]

obr. 47 Schéma trhlín

Trhliny nenarušující statickou funkci objektu jsou také vyznačeny ve schématu trhliny (viz obr. 47). Jedná se o trhliny vyznačené číslem 17, 18, 19 a nacházejí se v kamenném prahu vstupních dveří, v tympanonu (svislá trhlina) a nad překladem vstupních dveří (vodorovná trhlina). Také se zde nachází mechanické poškození schodiště, které jsem zmiňovala již výše. Dále poškození dřevěného zábradlí kruchty a dveří do kruchty, které je nezbytné zabezpečit. V prostoru kruchty nad okenním otvorem je klenák, který je uvolněn a vypadává z vazby. V neposlední řadě kostel obklopuje nezpevněná obvodová zídka, z které odpadávají kusy cihel. [8]

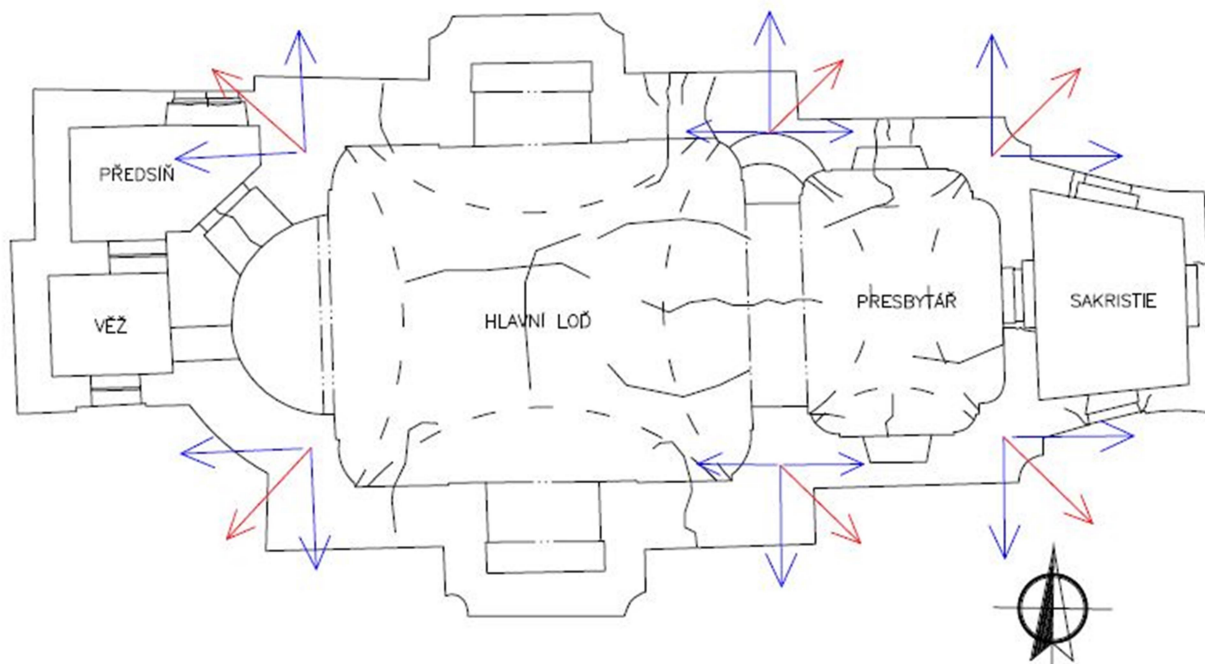
V interiéru kostela jsou značné poruchy ve vrcholech plackových kleneb, v důsledku nedostatečného zajištění vodorovných sil v patách kleneb a následného rozevírání objektu (viz. obr. 48). [8]

obr. 48 Schéma reakcí klenbových konstrukcí:

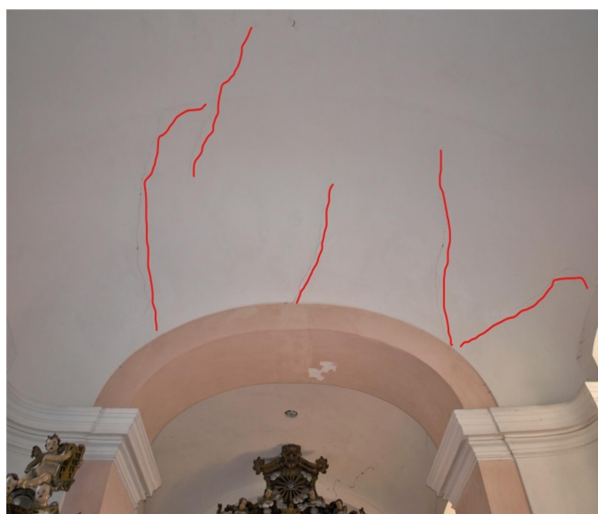
obr. 49 trhliny nad vítězným obloukem hlavní lodi [12]

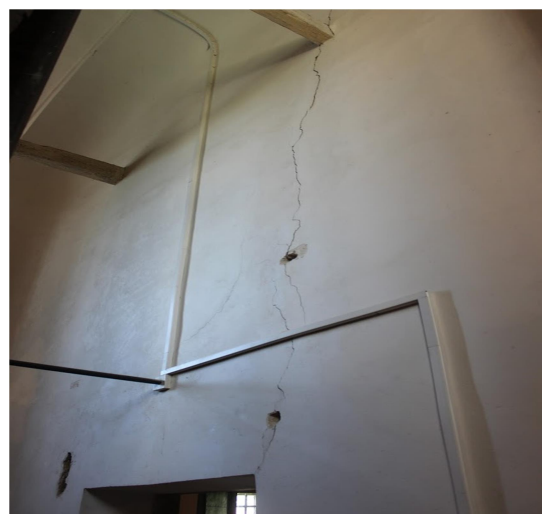
obr. 50 nejrozsáhlejší trhlinka - přechod presbytáře a sakristie [12]

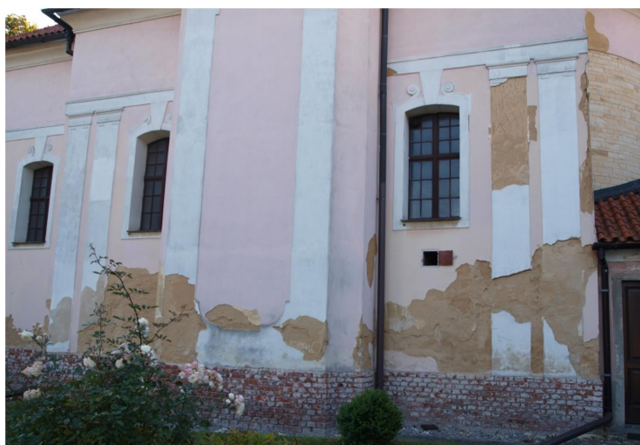
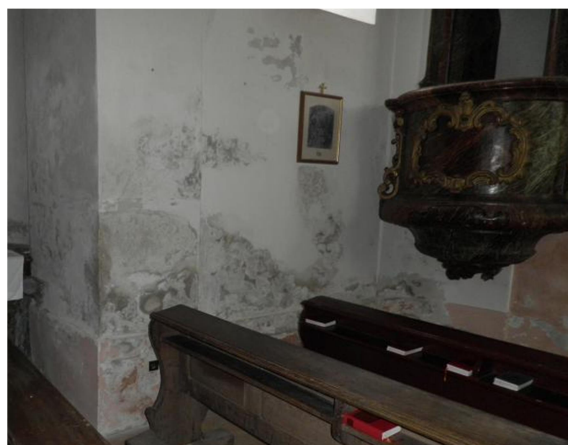
Je patrné, že objekt trpí přítomností vodorozpuštěných solí a zatížením vlhkostí. Určit příčiny přítomnosti konkrétních škodlivých solí a vlhkosti je složité. Na základě průzkumu objektu lze tvrdit, že přítomnost vlhkosti je zapříčiněna nevhodnými stavebními zásahy a zvolenými technologiemi, které byly aplikovány při posledních stavebních úpravách. Tím myslím především aplikaci cementových stěrek ve spodních částech svislého nosného zdiva. Vlhkost v tomto případě byla po dlouhou dobu “skryta“ uvnitř zdiva, kde dlouhodobě a negativně ovlivňovala stav zdicích prvků, a tedy i celé konstrukce. Tyto materiály je nutné z objektu odstranit a nahradit je vhodnými technologiemi. Obsah škodlivých chloridů je pravděpodobně způsoben ošetřováním přilehlých komunikací posypovou solí či znečištěním atmosféry. Zatímco obsah dusičnanů pravděpodobně lze přisuzovat bývalému pohřebišti, které se nacházelo v bezprostřední blízkosti objektu. Výše uvedené soli se transportují do terénu, tedy do podzákladí stavby a s přítomnou vlhkostí migrují do konstrukce objektu [15]. Vlhkost spolu s přítomností škodlivých solí se projevuje destrukcí omítek do výšky cca 1,5 – 2 m na severní i jižní fasádě kostela. Je nutné odstranit omítky a nechat konstrukci vyschnout. Následně by mělo dojít k aplikaci odsolovací omítky. Podrobněji se opravou omítek budu zabývat v kap. 5. Návrh rámcových sanačních opatření. [8]

obr. 51 a 52 Důsledek působení škodlivých solí společně s vlhkostí ve zdivu kostela – exteriér a interiér

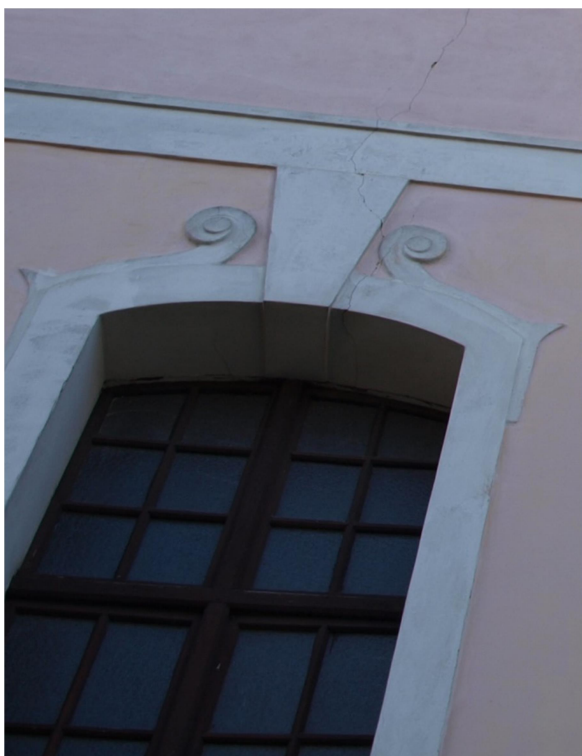
Řada trhlin nacházející se na objektu není způsobená pouze nedostatečným příčným i podélným ztužením objektu. Budova kostela, její jednotlivé části, konstrukce a materiály, z nichž byla postavena, čelí trvale působení prostředí, které je obklopuje. Vnitřní i vnější prostředí zatěžuje stavbu silovými a deformačními účinky, které vyvolají mechanické stavy napjatosti, přetvoření a deformace konstrukce. Tedy v okolí budovy kostela se vyskytuje řada vnějších činitelů, kteří jednotlivě přispívají ke vzniku trhlin. Tyto činitele způsobují vlivy a účinky, jimiž působí obklopující prostředí stavby. Tyto vlivy a účinky obklopující prostředí budovy kostela jsou převážně chemické, fyzikální, biologické a mikrobiologické. Následkem jejich působení dochází ke změně významných fyzikálních, mechanických, mineralogických a chemických vlastností materiálů, jejich postupnému znehodnocování a narušování. Nejdůležitějším požadavkem z pohledu životnosti stavby je spolupůsobení, tzv. vzájemná interakce spodní a vrchní stavby. Jak jsem se již zmínila výše, východní a západní část kostela je založena v rozdílných základových poměrech. Západní část je založena pravděpodobně na skále, tudíž i při promáčení základové spáry nedochází k poklesu objektu, na rozdíl od východní části, která byla založena pravděpodobně v horších základových poměrech a nepatrně klesá. Toto částečné sedání je činitelem vzniku trhlin v nadpraží oken (viz obr. 74 a 75).

obr. 74 Trhlina v nadpraží okna interiéru [8]

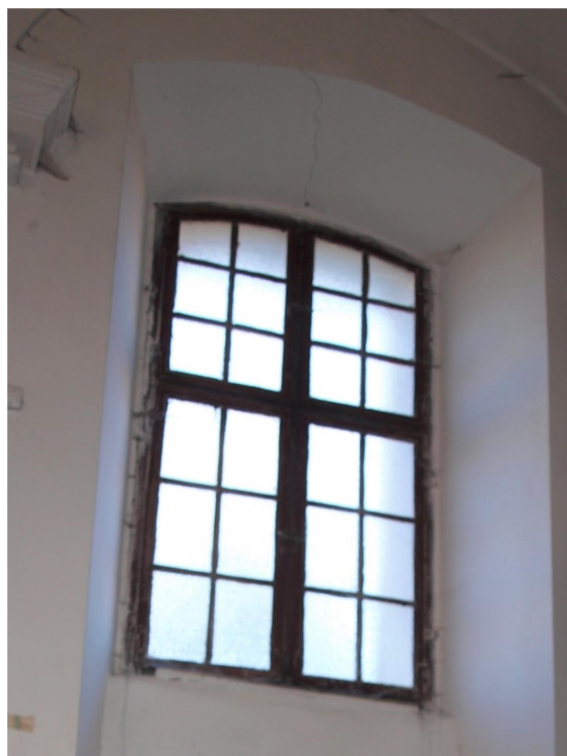
obr. 75 Trhlina v nadpraží okna exteriéru [8]

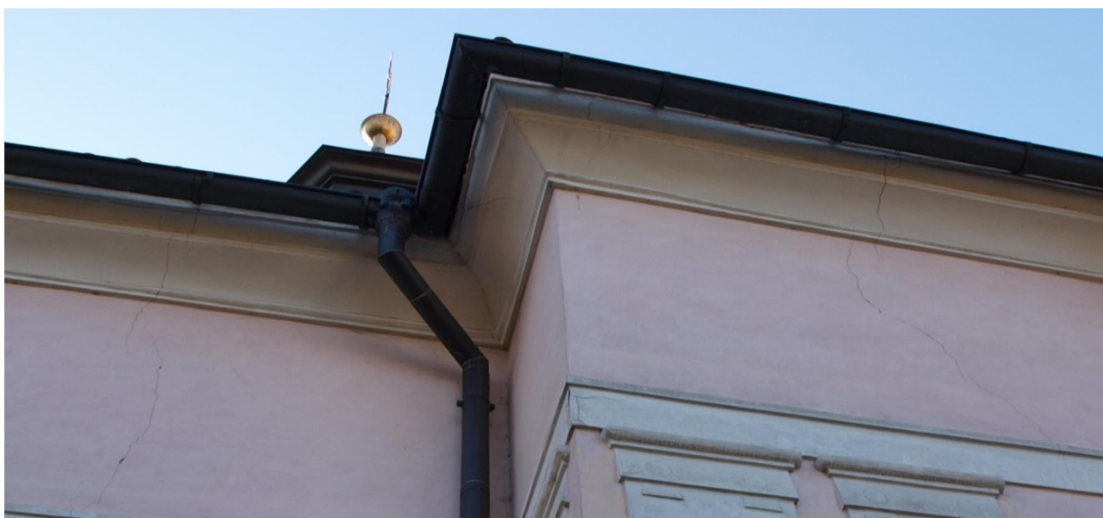
Dalším významným zatěžovacím účinkem jsou objemové změny, způsobené především změnou teploty a vlhkosti. Tyto změny můžeme zařadit do nepřímých účinků namáhání konstrukce. V důsledku těchto změn má pojivo, tedy malta ve spárách zděné konstrukce tendenci se roztahovat či smršťovat. Opakované zatížení malty může narušit statickou funkci zděné stěny. Trhliny způsobené výše uvedenými změnami vznikly na římsách objektu. Kostel, ačkoli je založen ve dvou odlišných základových poměrech, nemá možnost jakéhokoli pohybu. Budova kostela totiž není rozdělena na dilatační celky z důvodů jejich malých rozměrů. Ačkoliv objekt prošel přestavbou, přístavbou a četnými opravami, toto hledisko nebylo zohledněno v žádné z nich.

obr. 76 Trhlina prostupující římsou [8]
