**Současný stav historického odvodňovacího a  
odvětrávacího systému Plaského kláštera**

**bakalářská práce**

**2019**

**Current condition of drainage and vent system of Plasy monastery**

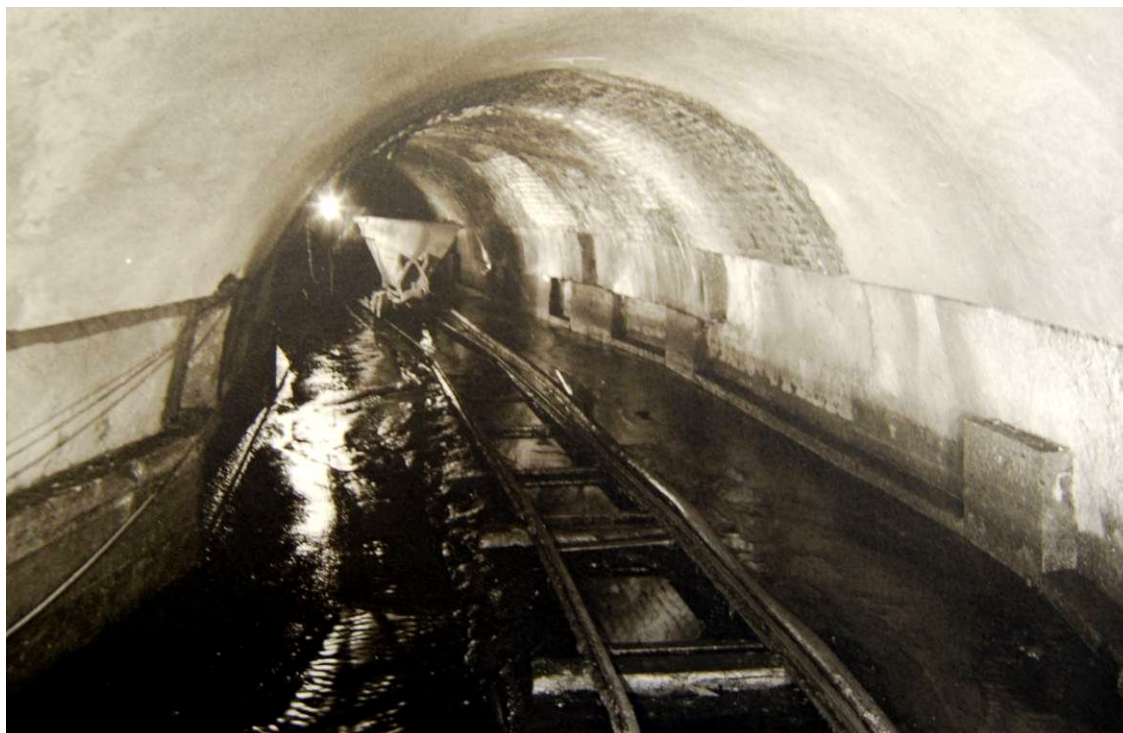
*Obr. 13: Oprava Královské štoly torkrétováním z roku 1972 (Foto: archiv kláštera Plasy)*

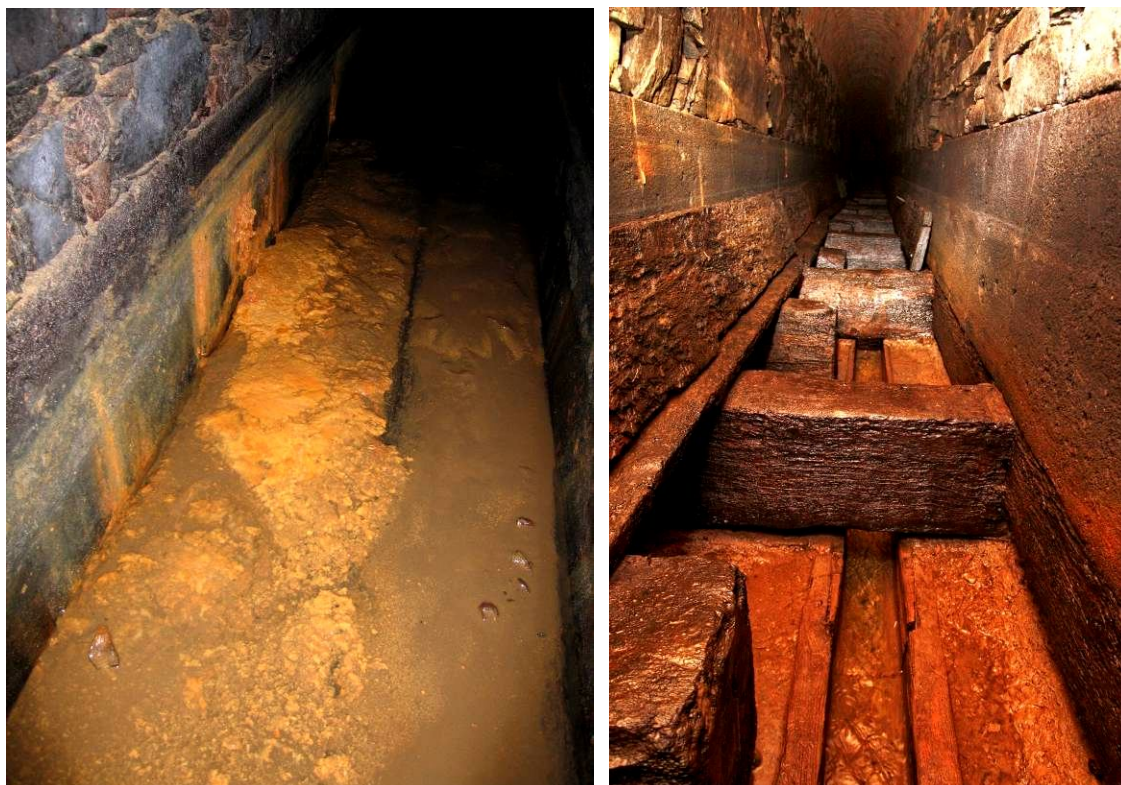
a) b)  
Obr. 16: a) Organický sediment v Modré štole, b) vyčištěná Modrá štol s odklopenými  
prkny (Foto: archiv SPELEO-Řehák)

Při obnově systému základových bazénů byla vyčištěna regulační studna spolu se zprůčněním regulačního přepadu. Celý systém se vyčistil od řas a mechů a odstranil se vysedimentovaný odpad. Nejvíce sedimentu se nacházelo v prostorech Modré štolky. Tento zvětšený výskyt sedimentu byl způsoben nízkou průtočností kanálků pro odvod povrchových a srážkových vod. Voda se z těchto neprůtočných kanálků tlačila do systému základových bazénů a těmito proudy současně migroval i sediment. Vyčištěním základových bazénů a všech jeho částí bylo dosaženo poklesu hladiny do požadované výšky obou částí severního a jižního základového bazénu.<sup>36</sup>

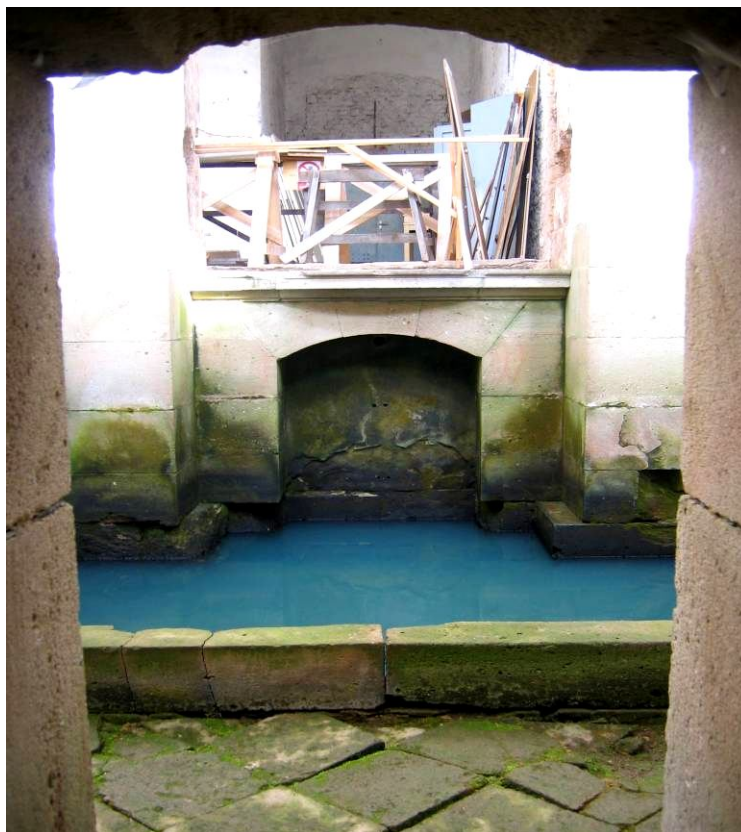
Ve vodě byly identifikovány zelené kokální řasy *Chlorella vulgaris*, pro jejich odstranění byly do vody přidány vyšší koncentrace modré skalice. Z prostorů zrcadel byly odstraňovány i mince návštěvníků, které rovněž zhoršovaly kvalitu vody. Po odstranění těchto závad se kvalita vody v systému částečně stabilizovala, ale stále nedosahuje optimálního stavu. Do systému se stahuje voda z okolí kontaminovaná solemi z údržby místní komunikace a podpovrchové štolý tuto vodu nezachytí.

*Obr. 17: Zbarvení severního zrcadla po aplikaci skalice modré  
(Foto: P. Duchoň)*

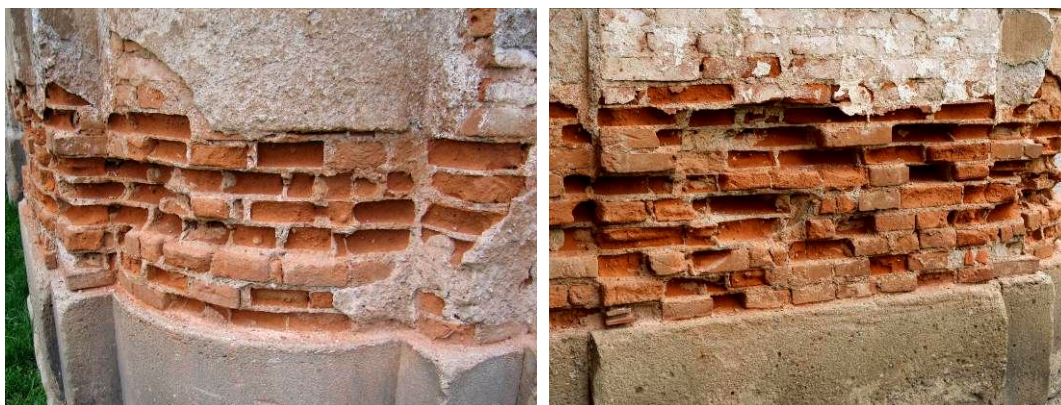
Obr. 20: Posupující degradace zdiva vlivem působení solí z přilehlé komunikace, stav zdiva a) v letech 2005, b) 2019 (Foto: J. Řehák)

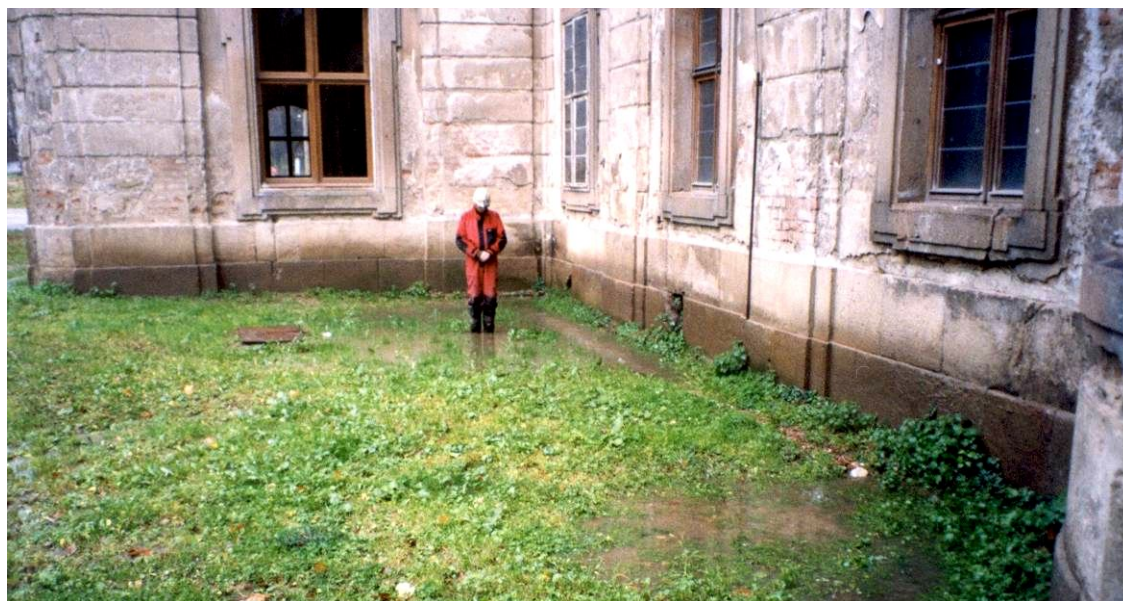
*Obr. 22: Stojící voda po dešti u paty objektu před opravou podpvrchových kanálků  
(Foto: archiv SPELEO-Řehák)*

Podpvrchové štoly byly z větší části zaneseny sedimenty a zeminou, v některých částech téměř v celém profilu. Tím bylo zabráněno jejich funkci odvodňovat zpevněné plochy kolem kláštera a odvádět vodu z dešťových svodů do Královské štoly. Důsledky nefunkčnosti těchto kanálků souvisely s kontaminací vody v základových bazénech, hlavně vodou ze silnice východně od kláštera a splaškovou vodou z provizorního dřevěného septiku východně od objektu. Znečištěná voda se infiltrovala do systému základových bazénů a způsobovala další poškození konstrukcí.

Z kanálků se vytěžil sediment a zemina, zavalené části se opět obnovily, poškozené části se opravily a došlo k jejich zprůtočnění. Do šachet se napojily objevené historické drenážní kanálky a odbočky, vtokové mísy pod chrlíči a do vhodných míst se osadily revizní a vtokové šachty. V částech nedostatečného krytí šachet se odvodnění realizovalo povrchovými žlaby a profilací terénu.

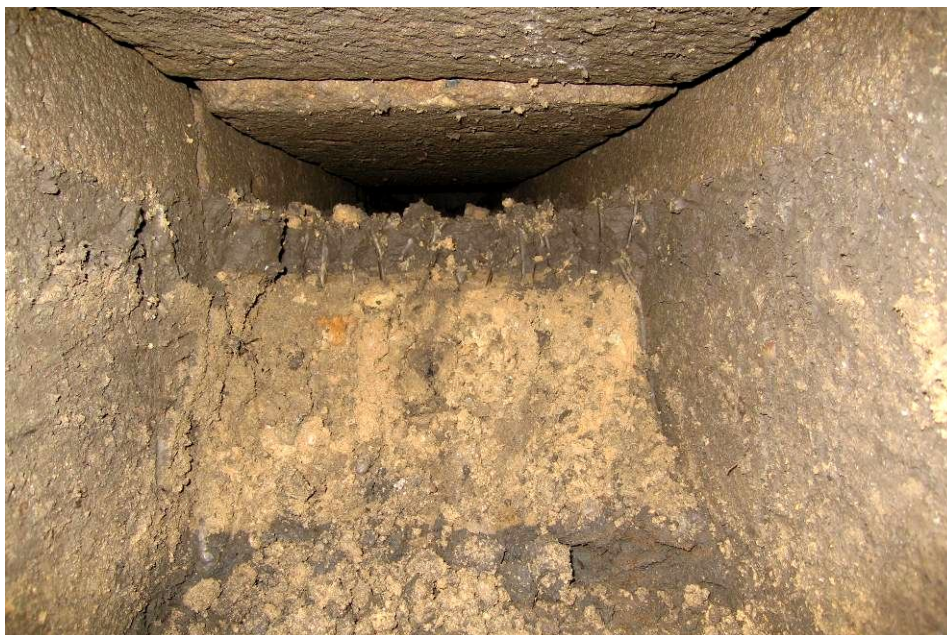
Obr. 23: Naplavený sediment v kanálku B (Foto: archiv SPELEO-Řehák)

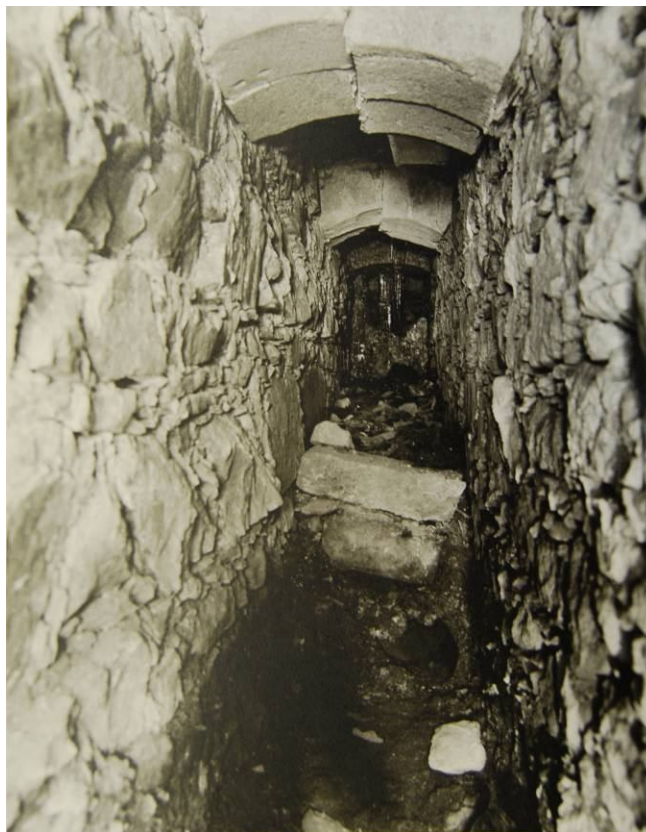
Obr. 25: Zborcené prampouchy ve vzdušníku (1972), (Foto: archiv kláštera Plasy)

Prostory větracího systému byly po dlouhou dobu plněny popelem z provozu budovy, čímž došlo ke zmenšení profilů chodeb a v některých případech i k zazdění vývodů větracího systému. Vyklízení popela nejspíše začalo v 70. letech a trvalo do realizace projektu „Návrh odvodnění střech“ v roce 1997. V rámci tohoto projektu byla vybudována síť betonových trubek napojených na dešťové svody a vpustě v prostoru rajského dvora, která ovšem prochází v rohu dvora vzdušníkem. Při realizaci projektu byly spoje betonových trubek kladeny proti směru spádu potrubí a tak docházelo k nadměrnému zamokřování zeminy a konstrukce konventu.

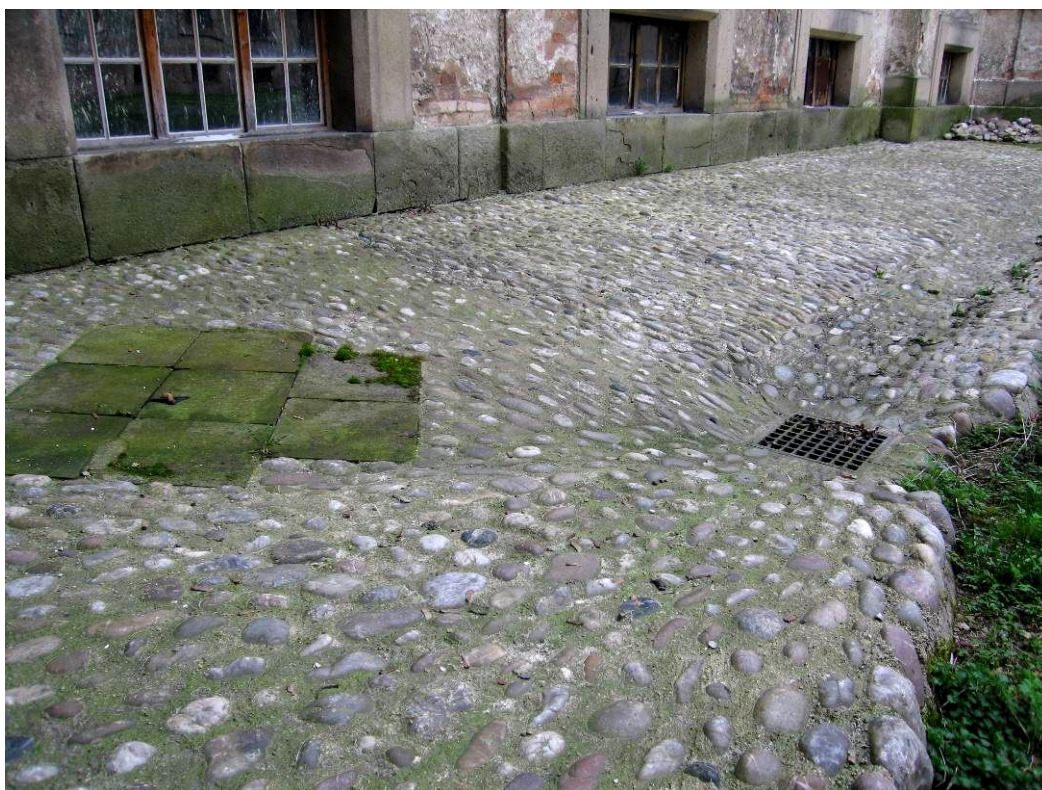
Obr. 26: Opravený okapový chodník se vpustí (Foto: archiv SPELEO-Řehák)

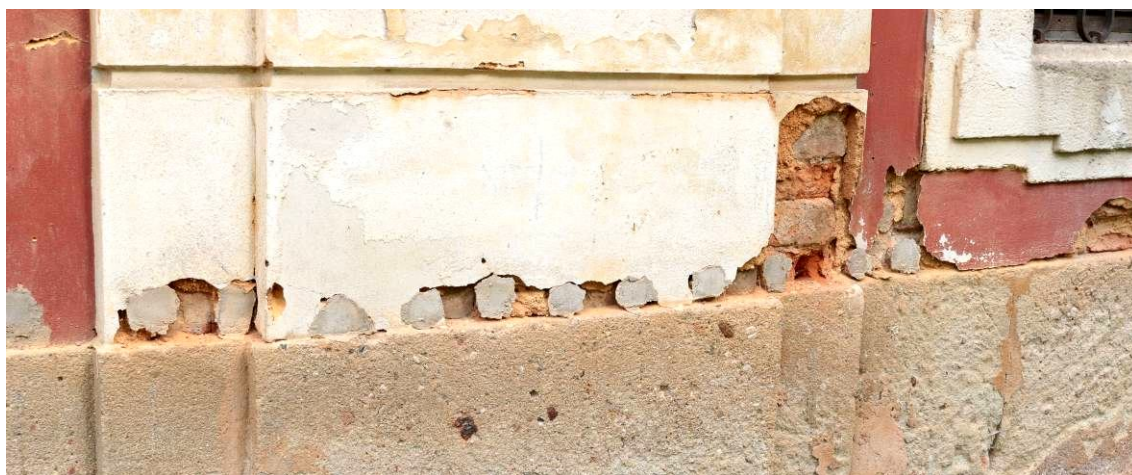
Injektáž byla provedena směsí Tosil Hydrofob z interiéru i exteriéru nad pískovcovým soklem a pod původní břidličnou hydroizolací. Vrtů průměru cca 4 cm jsou od sebe osově vzdáleny asi 15 cm. Záhy po aplikaci chemické clony se na zdivu z vnitřní strany stěny v nemocničním křídle začaly objevovat výkvěty solí, jejich největší výskyt je pod původní břidličnou hydroizolací.

Obr. 33: Vyplněné otvory vnějších injektážních vrtů nemocničního křídla (Foto: J. Řehák)

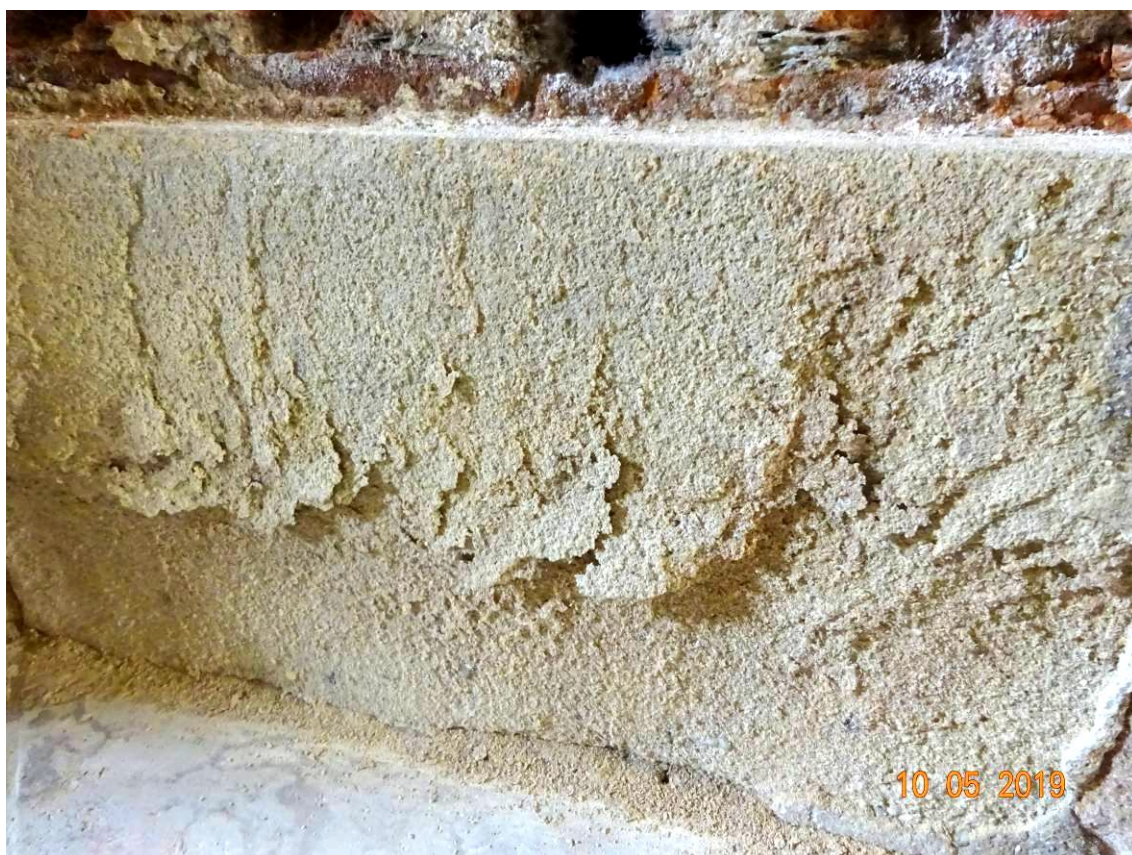
V současné době se ukazují i další negativní vlivy injektáže. Pod injektážní clonou se zadržovala vysoká vlhkost, která zcela degradovala pískovcový sokl. Proto byly vrty v rámci nápravy vyčištěny, aby nadále nezanášely do zdiva sole a nebránily volnému odparu vlhkosti ze zdiva v momentě, kdy dotace vlhkosti je minimální vzhledem k rehabilitovanému vodnímu systému. Rozpad pískovce pod injektážní clonou je velmi dobře patrný. Injektáže byly bohužel provedeny i v prostoru známého Santiniho oválného schodiště.

Obr. 34: Zdegradovaný pískovcový sokl v nemocničním křídle kláštera (Foto: E. Burgetová)

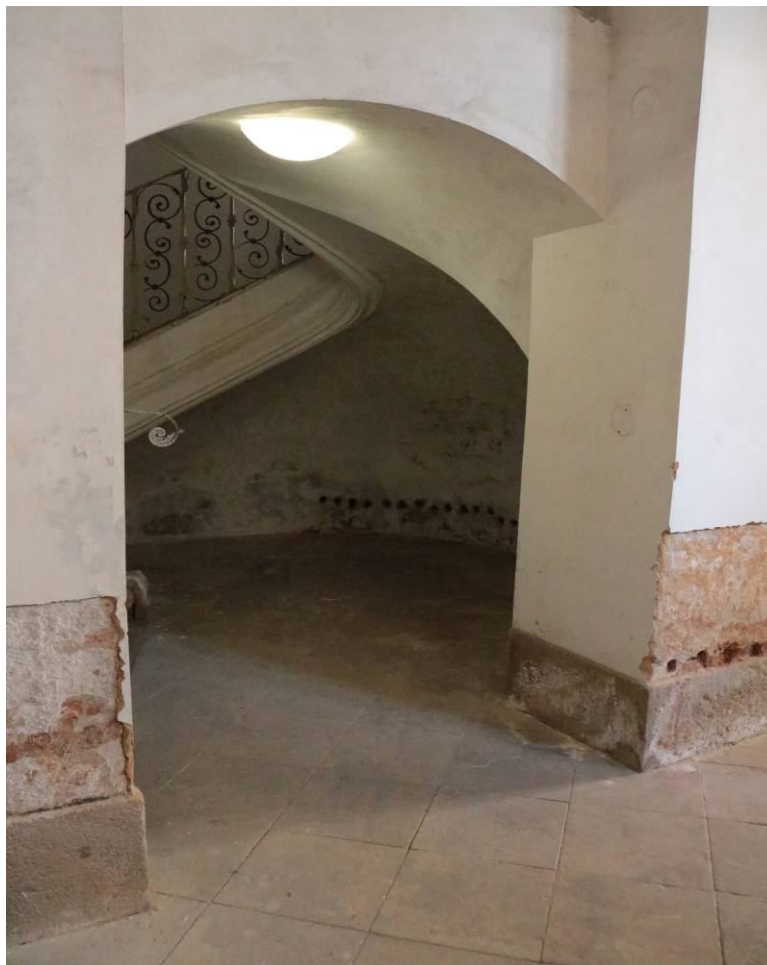
Obr. 35: Injektážní otvory v prostoru Santiniho oválného schodiště (Foto: J. Řehák)

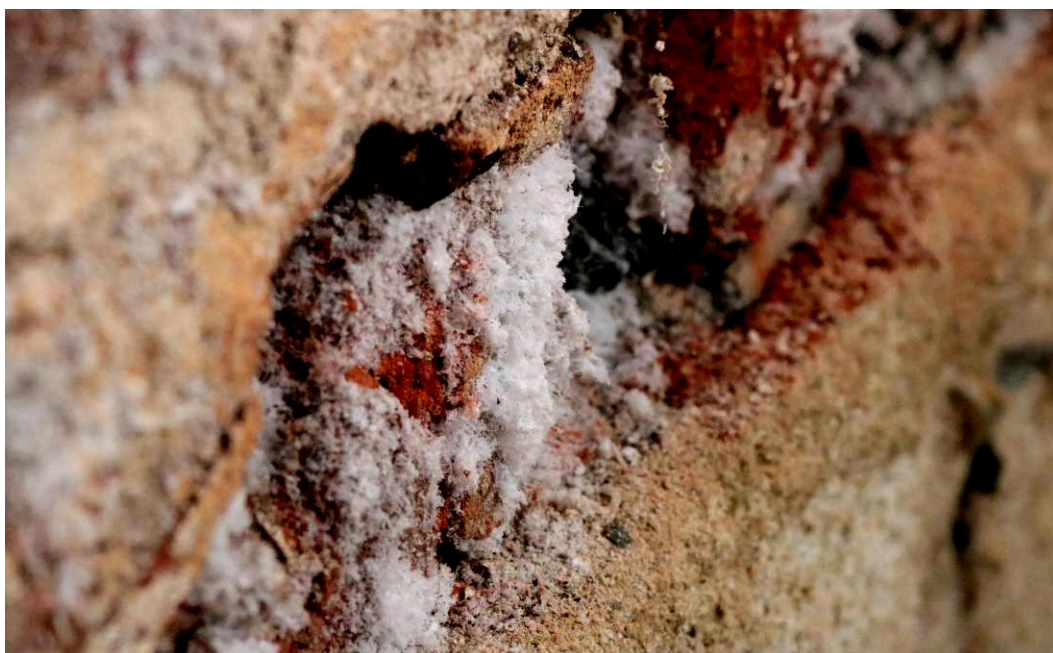
Obr. 36: Výkvěty solí na vnitřní straně zdi Nemocničního křídla kláštera (Foto: J.Řehák)

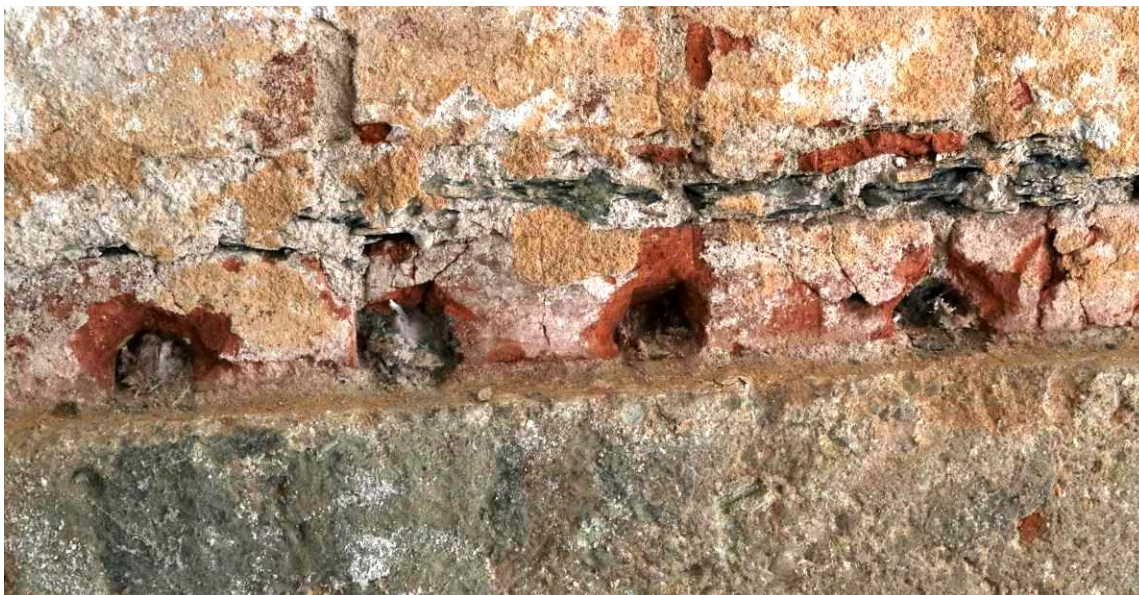
*Obr. 37: Injektážní vrty pod historickou hydroizolací z břidlice (Foto: J. Řehák)*

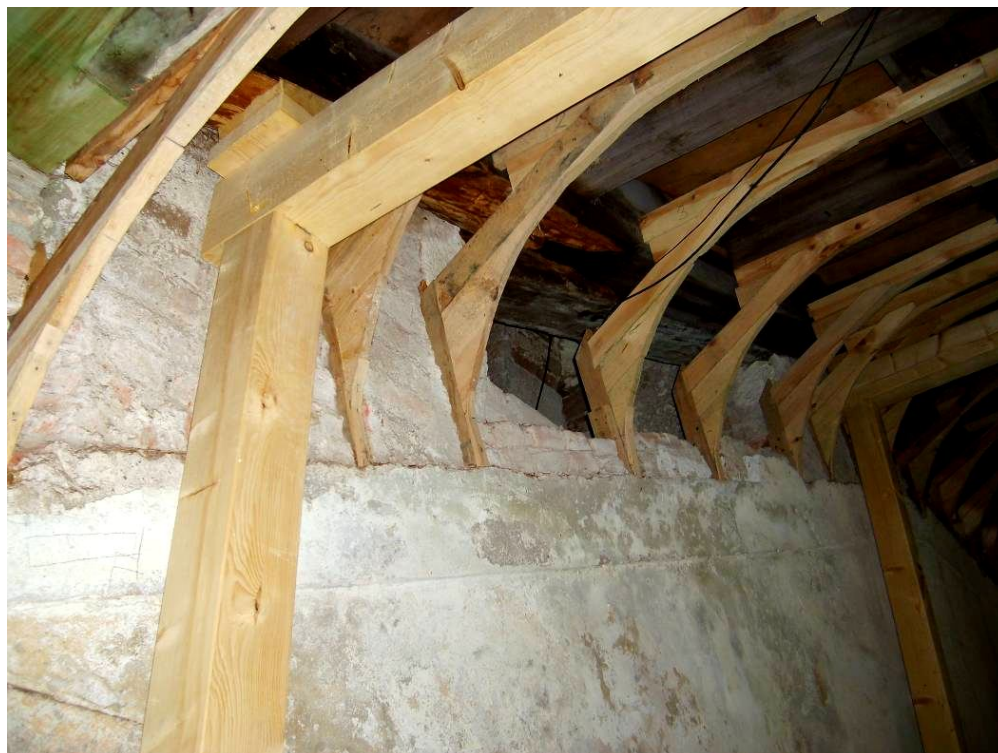
Obr. 40: Poškozené dřevěné konzoly (klíny) Santiniho samonosného schodiště (Foto: J. Řehák)

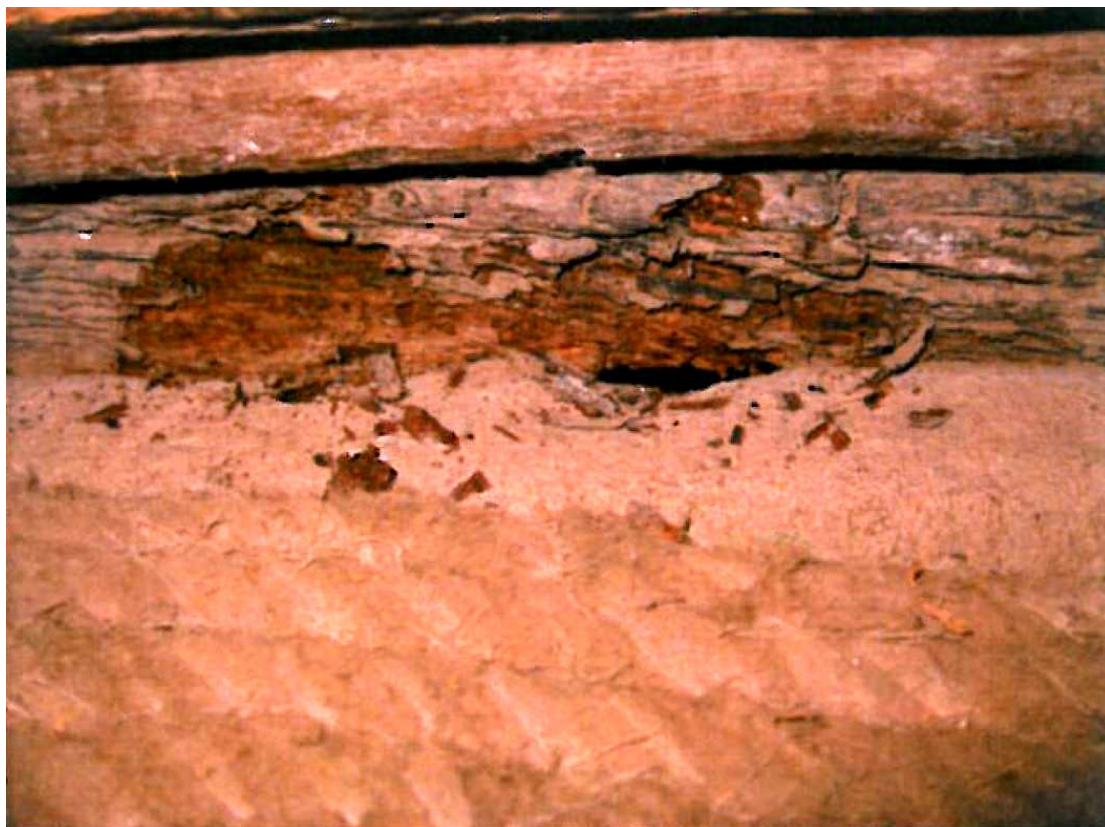
*Obr. 42: Sonda 1 - odlamující se dřevní hmota (Foto: J. Řehák)*

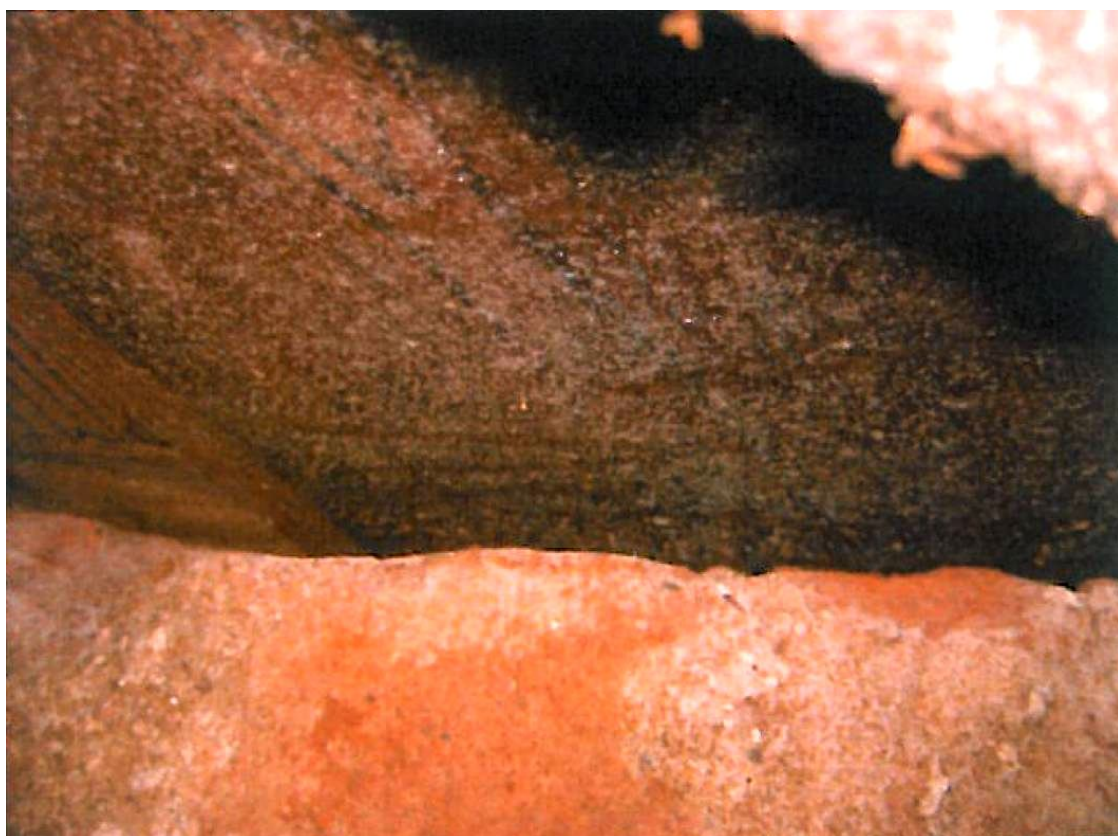
V laboratoři FSv se provedla kultivace plísní. Mikroskopicky byla patrná jemná vlákna nepatřící dřevokazné houbě a kultivačně byl v sondě prokázán masivní výskyt plísně *Penicillium*.

*Obr. 43: Sonda 1 - zaplísněný povrch dřeva (Foto: J. Řehák)*

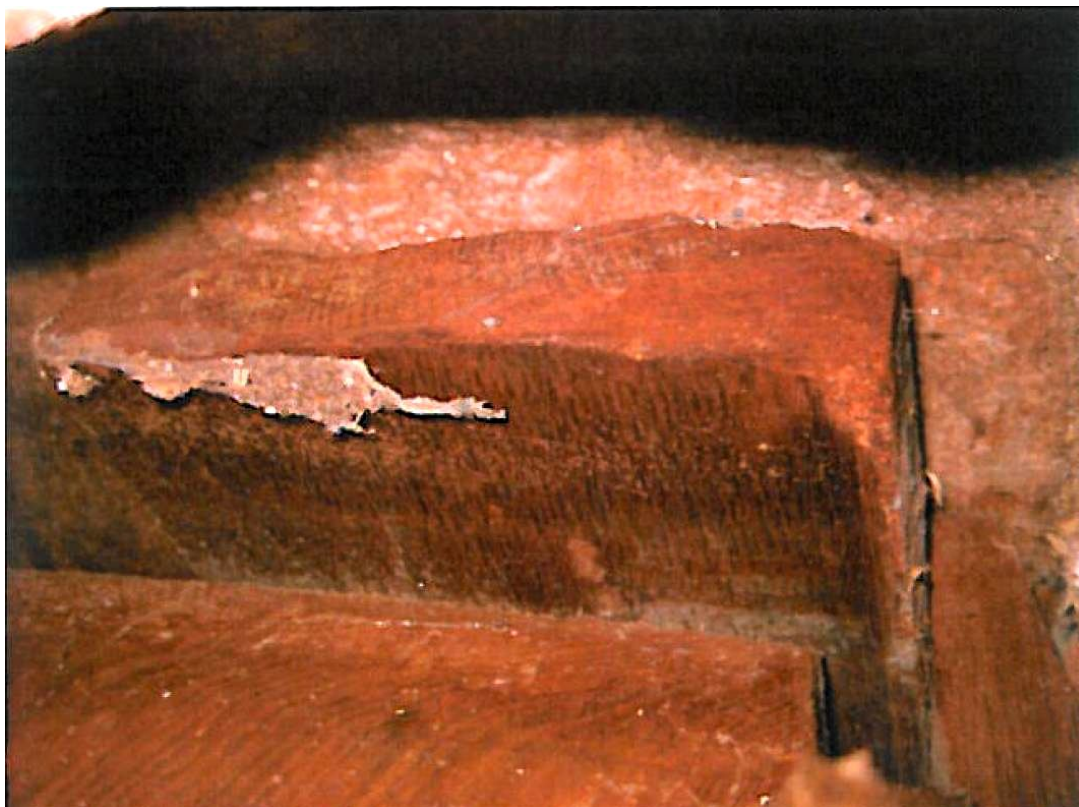
Obr. 44: Sonda 1 - zaplísněný povrch dřeva (Foto: J. Řehák)

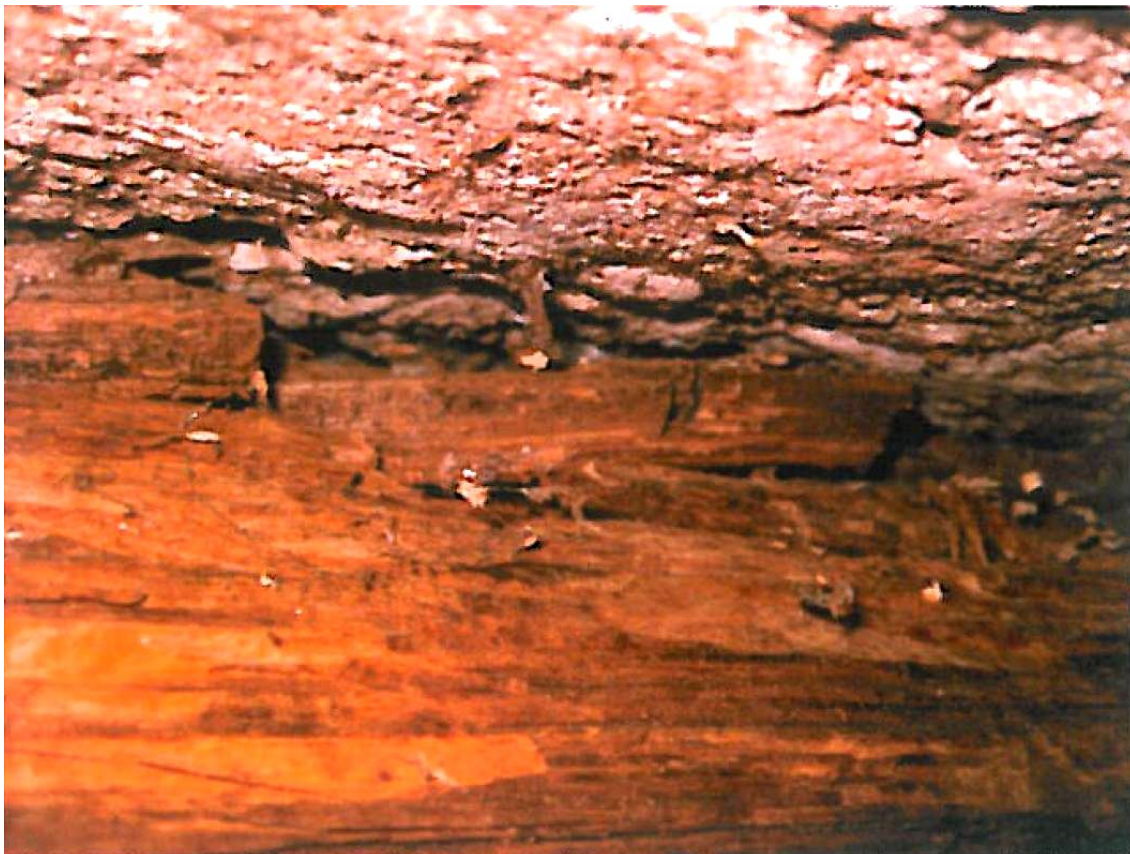
V místě u zdiva byla nosná trémová konstrukce pod schodištěm poškozena dřevokaznou houbou. Poškození může souviset i s poškozením uložení líce nášlapného stupně. Mikroskopicky v laboratoři byla identifikována dřevokazná houba *trémovka*.

Obr. 45: Sonda 4 - Dřevokazná houba trámovka na konstrukci schodiště u zdi  
(Foto: J. Řehák)
