**ČESKÉ VYSOKÉ
UČENÍ TECHNICKÉ
V PRAZE**

**FAKULTA
STAVEBNÍ**

**REKONSTRUKCE HISTORICKÉ VILY
TECHNICKO STAVEBNÍ PRŮZKUM**

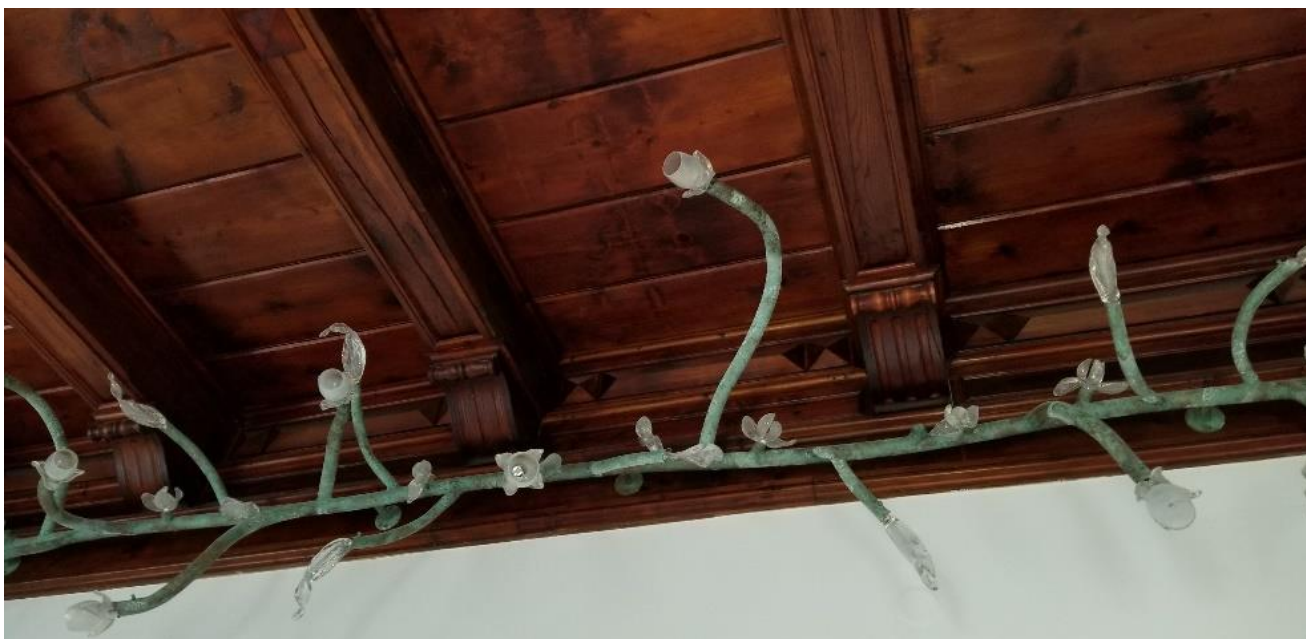
Obrázek č. 5, trámový strop v místnosti 1.04

Stropní konstrukce nad místností 1.06 (kuchyň) tvoří valená klenba se sádrokartonovým podhledem. V místnosti 1.04 je pod hurdiskovým stropem vybudována replika původního trémového stropu.

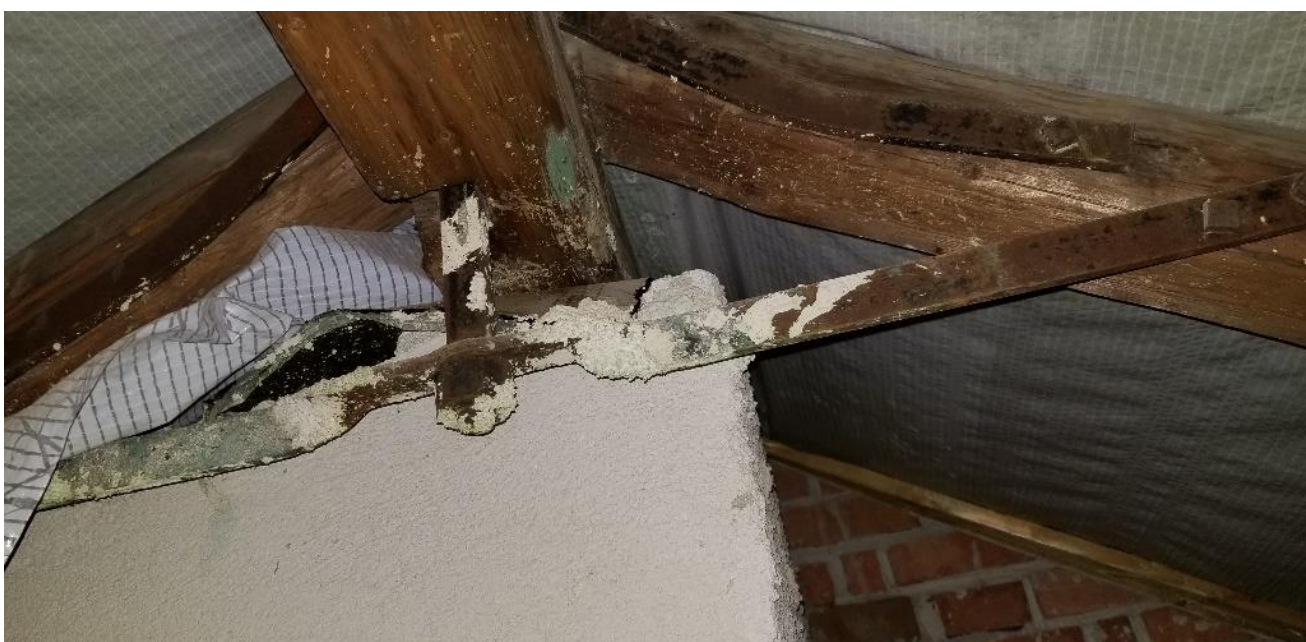
Obrázek č. 6, fotografie stavu krovu

Krov je původní. Je vytvořený z dřevěných trámů o rozměrech 150x 130 mm.

Je to vaznicový krov se stojatou stolicí. Konstrukce krovu byla v 70. letech upravena. O provedených stavebních úpravách není dochována projektová dokumentace a rozsah úprav není možné kompletně určit vzhledem k nepřístupnosti krovu.

Po demontáži sádkokartonu v místnosti 3.03 bylo zjištěno, že při rekonstrukci provedené v 70. letech 20. století byly použity staré trámy z krovu oslabené zářezy pro osedlání.

S ohledem na nízkou kvalitu provedených prací doporučuji po odkrytí krovu provést mykologický průzkum, aby se vyloučilo napadení krovu dřevokaznými houbami nebo hmyzem, a posoudit únosnost krovu s ohledem na skutečné rozměry nosných trámů.

Před opětovným uzavřením krovu navrhuji provést ochranný nátěr proti dřevokazným houbám a hmyzu např. přípravkem Bochemit Plus.

Skutečný stav krovu bude možné určit až po jeho kompletním odkrytí.

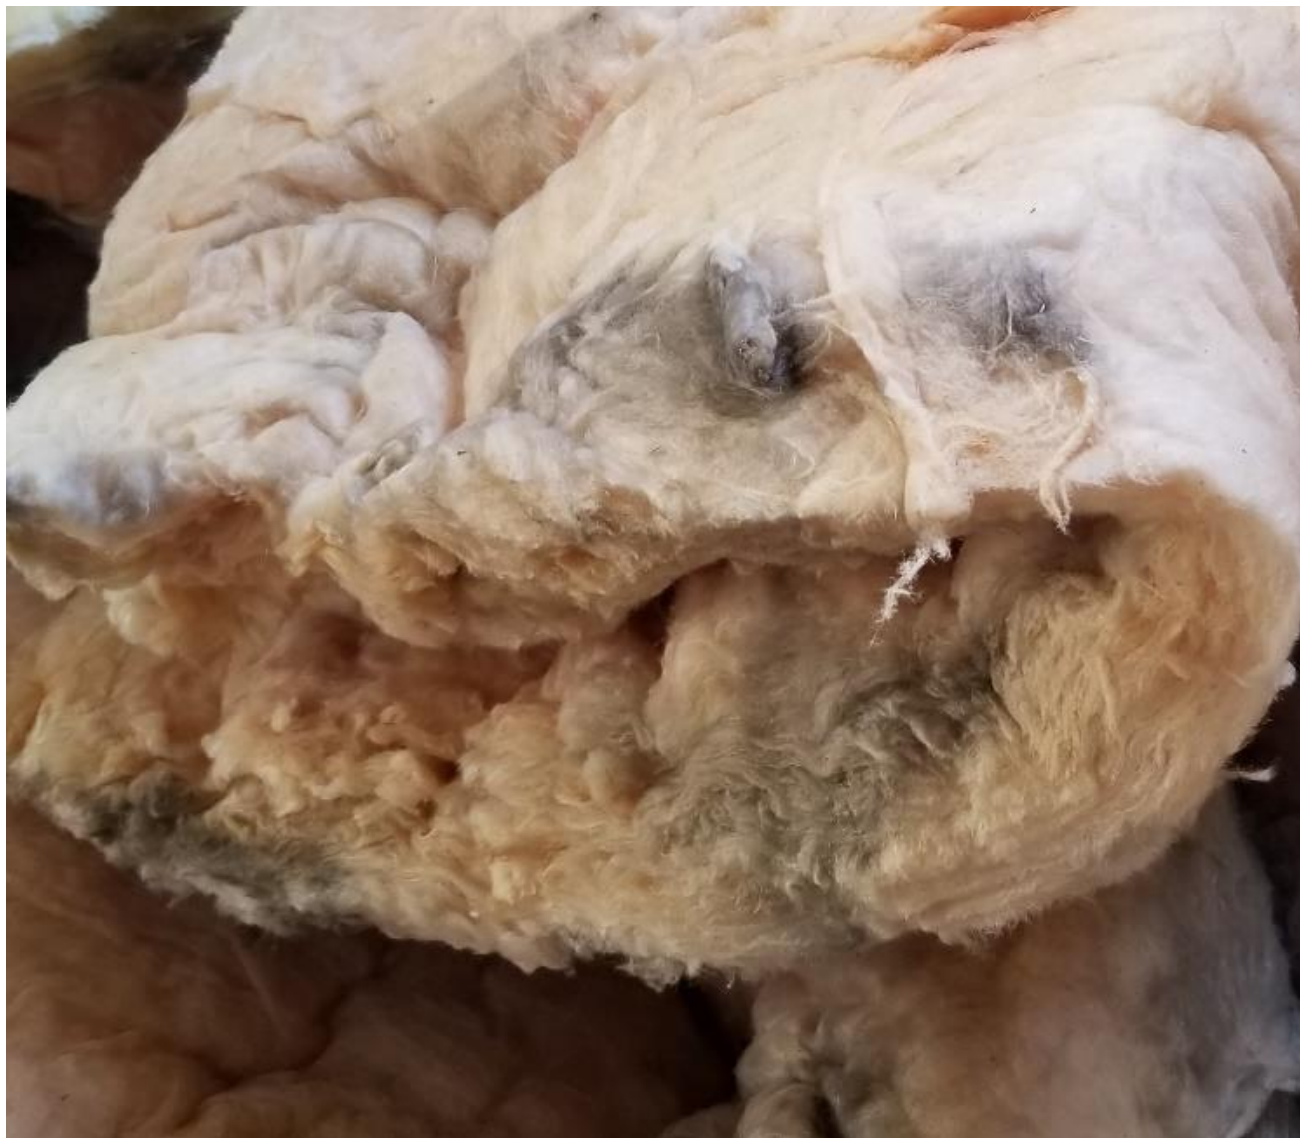
Obrázek č. 7, minerální vata ve střešním plášti

Skladba a provedení střešního pláště je nedostačující a nekvalitní.

Eternitovou střešní krytinu tvoří cementové lisované desky s příměsí azbestových vláken. Azbest je látka silně karcinogenní, a proto zdraví nebezpečná. Použitá tepelná izolace z minerální vlny je napadena plísní, způsobenou kondenzací vodních par a nedostatečnému

odpařování. Folie, umístěná pod tepelnou izolací z minerální vlny není parotěsně provedená. V místě provedené sondy, bylo zjištěno, že jednotlivé pásy folie jsou přes sebe jen položeny, nebo uchyceny malířskou páskou. Systém závěsu SKD je nerovnoměrný a nesystémový.

Navrhují kompletní odstranění stávající skladby střešního pláště a jeho nahrazení novou skladbou z materiálů splňující tepelně technické požadavky.

Při likvidaci střešní azbestocementové krytiny vzniká odpad klasifikovaný jako odpad nebezpečný, je proto nutné postupovat v souladu s ustanovením § 35 zákona o odpadech – zákon č. 185/2001 Sb. o odpadech a některých dalších zákonů, v platném znění.

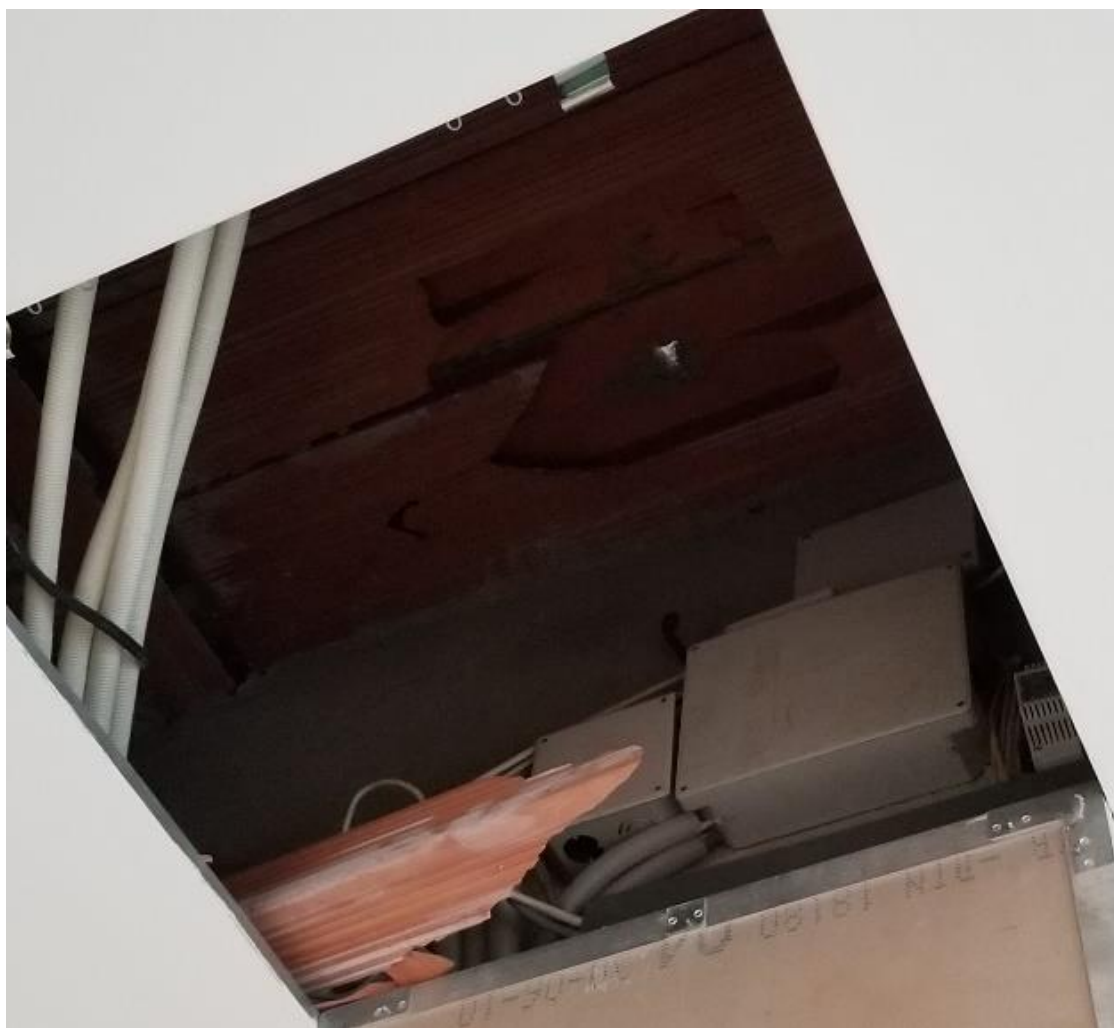
Obrázek č. 8, uložení hurdisek

V stávající konstrukci stropů vidím jako největší nedostatek objektu. Provedení hurdiskových stropů nespĺňuje technologický postup montáže vycházející z ČSN 73 1105. Při použití hurdiskových stropních desek, se musí zabránit spojení desek s materiálem vykazujícím objemové změny od smršťování. Tato podmínka zde nebyla splněna, jak bylo prokázáno sondami. Dále chci upozornit na základní vlastnost desek Hurdis a to, že jsou schopny přenášet pouze rovnoměrné, tedy plošné zatížení, a nikoliv zatížení osamělými břemeny. Ve skladbě není dostačujícím způsobem zajištěno potřebné roznášení.

Nosné válcované I nosníky považuji za dostačující.

Problematika hurdiskových stropů byla předmětem zkoumání soudních znalců, specializovaných inženýrů i vysokých škol v 90. letech 20. století, kdy došlo k haváriím několika hurdiskových stropů. Po rešerši odborné literatury na toto téma příkládám tři varianty, jak hurdiskové strop zajistit. Výběr nejvhodnějšího řešení přenechám osobám kvalifikovanějším v problematice hurdiskových stropů.

Jako první řešení navrhuji ve stávajících stropních konstrukcích vybourat betonovou vrstvu včetně hurdisků dle kapitoly B.1 „technologický předpis bouracích prací“ a následně opětovně provést hurdiskový strop dle kapitoly B.2 „technologický postup hurdiskových stropů“. Výhodu této možnosti shledávám ve skutečnosti, že se po provedení významně nezmění výsledné zatížení od stropních konstrukcí na svislé nosné konstrukce. Problematika hurdiskových stropů spočívá v jejich provedení, kdy se klade veliký důraz na přesné dodržení skladby konstrukce. Musí se zamezit kontaktu hurdisky s materiálem vykazujícím objemová změny od smršťování.

Jako druhé řešení předkládám vybourání betonové vrstvy a hurdisek dle kapitoly B.1 „technologický předpis bouracích prací“ a následného provedení železobetonové monolitické stropní desky mezi stávající válcované ocelové I nosníky. Výhoda tohoto řešení spočívá v tom, že monolitická deska zajistí lepší spolupůsobení svislých nosných konstrukcí a tím se zvětší prostorová tuhost celého objektu. Na druhou stranu by bylo nutné vypočítat únosnost obvodového zdiva a ověřit, že je větší než zatížení vyvolané novou stropní konstrukcí.

Poslední varianta, se jako jediná obejde bez bouracích prací. Navrhuji ponechání stávajících hurdiskových stropů a doplnění o opatření na horním a dolním líci stropu. Navrhuji na svrchní povrch položit souvislou plochu ze svařených plechů tl. 2 mm. Plech se uloží do tenké vrstvy cementové kaše a tím, se zajistí roznesení zatížení osamělých břemen do plochy.

Na dolní příruby ocelových nosníků navrhuji přivařit Kari síť, která by zabránila havárii hurdisek. Na Kari síť by bylo upevněno rabicové pletivo a pak až omítka.

Osobně se přikláním k řešení č. 1, tedy k opětovnému použití hurdiskových stropů s důrazem kladeným na přesné dodržování technologického postupu. Postup prací dále popisují v druhé části práce.
