Rekonstrukce kostela z 18. století

Bakalářská práce

This bachelor thesis deals with technical research of the Baroque church of Saint George in the village Radim near Jičín, analysis of structural faults and redevelopment of some of them. The thesis is focused on static cracks and faults cause by increased moisture.

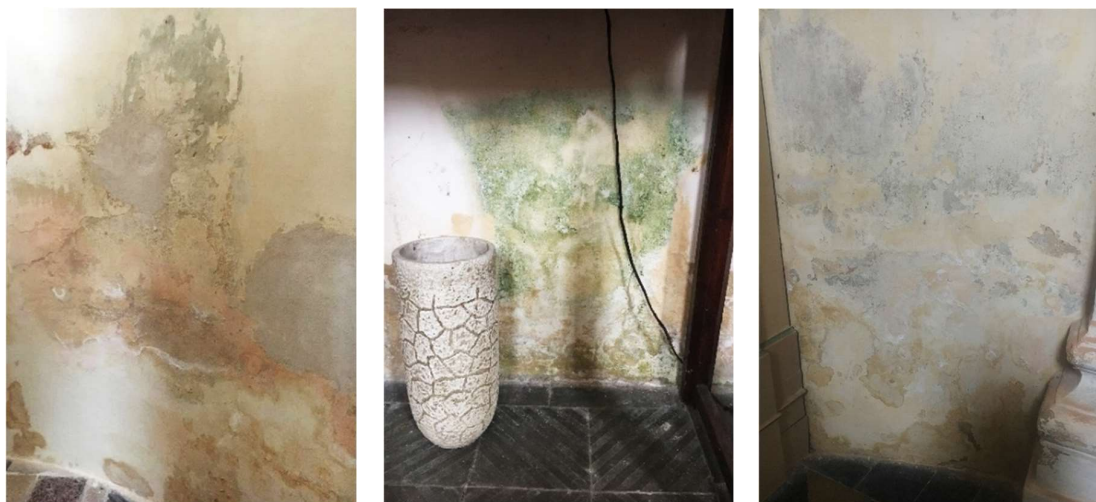
Jak bylo zjištěno v kapitole 4.1, v objektu se nachází velké množství vlhkosti způsobené kapilárním vzlínáním. Ze stáří kostela lze předpokládat, že spodní stavba není opatřena žádnou hydroizolační obálkou. Není zjevné ani žádné dodatečné opatření proti šíření zemní vlhkosti konstrukcí. Po celém obvodu interiéru jsou viditelné vlhkostní mapy. Při spodním povrchu stěn a v některých místech až do výšky 2 m dochází k degradaci omítky. Znatelné jsou trhliny, pukliny a opadaná omítka. Na některých místech jsou viditelné výkvěty. Voda, která vzlíná z míst podzákladí může působit jako transportní médium pro přenos minerálů a solí. Tyto škodliviny postupně krystalizují a sedimentují. Kromě viditelných výkvětů na povrchu, může dojít k usazení sedimentů uvnitř pórů a následné destrukci materiálu. Bližším rozбором konkrétních solí a mikroorganismů způsobujících degradaci se tato bakalářská práce nezabývá.

Obr. 49, Obr. 50, Obr. 51 – Poruchy způsobené vlhkostí (opadaná omítka, plísně, výkvěty)

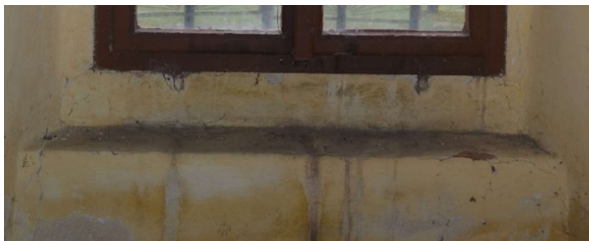
K zatékání srážkovou vodou skrz střešní konstrukci v objektu nedochází. Střecha je nepoškozená, stejně tak krov nejeví žádné viditelné známky poškození zatékající vodou. Dochází k tomu však v oblasti dřevěných okenních rámců v sakristii. Poškozená je podokenní oblast stěny. Viditelné jsou pruhy zatékající vody a opadaná omítka.

Obr. 52 - Porušený parapet pod oknem

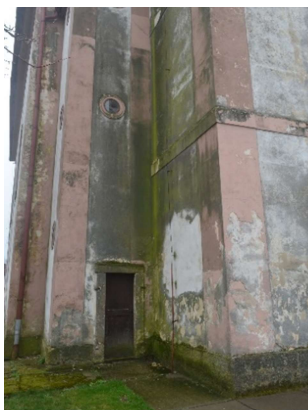
V exteriéru dochází k viditelným degradacím v podobě opadané a narušené fasády. Způsobené škody jsou s největší pravděpodobností hnanou srážkovou vodou větrem. Nejvíce postižena je západní strana se vstupním portálem. V oblasti soklu se nachází mech a plísně. Důvodem výrazně většího poškození vstupní strany, by mohl být fakt, že je tato strana nejméně chráněna před větrem. Před kostelem se nachází volný prostor s chodníkem a následně malé náměstíčko se záhonem a sochou sv. Anny. Ze všech ostatních stran je kostel stíněn stromy a zástavbou. K nejzásadnějšímu rovoji mechů a vlhkostních map dochází ve vnitřním rohu mezi věží a schodištěm do věže. Toto místo je orientováno na severo – západ. Dochází tu tak k nejhorší možné kombinaci hnané srážkové vody ze západu a nedostatečného oslunění ze severní strany. K velkému poškození dochází také na všech stranách věži, jelikož do této výšky okolní zástavba nezasahuje.

Obr. 53 - Poškození vnitřního rohu

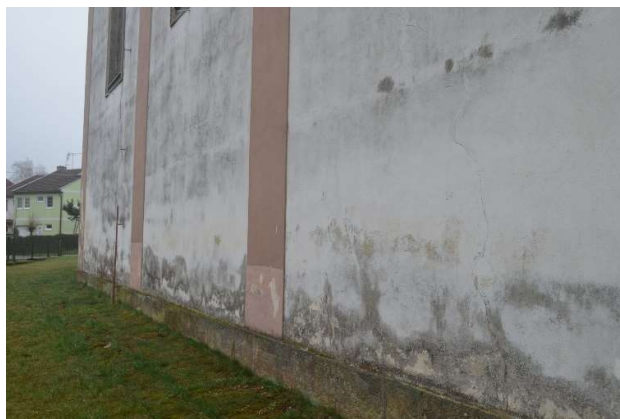
Obr. 54 – Poškození vztlínající vodou

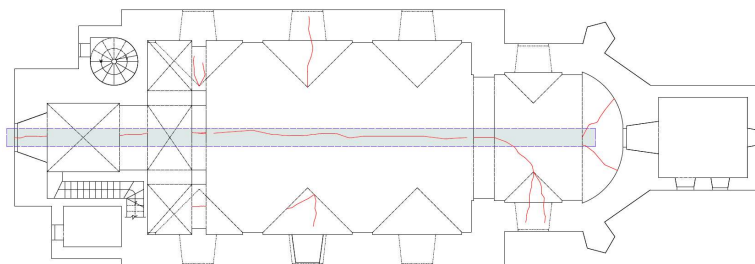
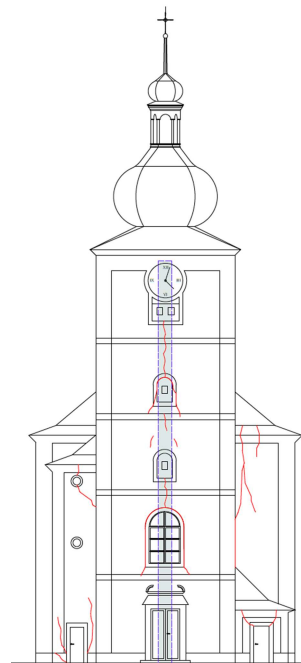
Hlavní statickým problémem celého objektu je rozevírání obvodových stěn v příčném směru. Z uspořádání trhlin znázorněných v Obr. 55 a 56 je evidentní, že dochází k trhání kostela na dvě poloviny. Ze vstupní strany věže prochází trhliny v celém svislém směru téměř v jedné přímce. V interiéru prochází trhliny klenbami nad otvory, středem hlavního oblouku v lodi a končí v kopuli presbytáře.

Obr. 55, Obr. 56 - Schéma uspořádání trhlin v lodi a věži (podrobně viz výkres 4.4-1)

První hypotéza vychází z problematiky tuhosti krovu a nedostatečného zajištění vodorovné síly. Konstrukce krovu je na první pohled tuhá a stabilní. Plnou vazbu tvoří tuhý trojúhelník z krokví a vazného trámu, který je podpořen vzpěrným rámem z ležaté stolice a hambálkem. Problém ale může vznikat v patě krokve, kde dochází k uložení do vazného trámu, pravděpodobně tesařským čepem. Tato část konstrukce je po celé délce zazděná, a není tak dostatečně provětrávaná. Může zde docházet ke kondenzaci vodní páry a následné degradaci dřevěných prvků dřevokaznými houbami či hmyzem. V případě porušení napojení prvků do vazného trámu, by nedocházelo k přenosu vodorovných sil a svislé nosné stěny by tak mohly být rozevírány tíhou konstrukce krovu a střechy.

Druhou příčinou poruch by mohlo být špatné či nedostatečné založení objektu, či změny v podloží vlivem okolní výstavby. V těchto případech může docházet k rozevírání svislých konstrukcí a následnému trhání konstrukcí vodorovných.

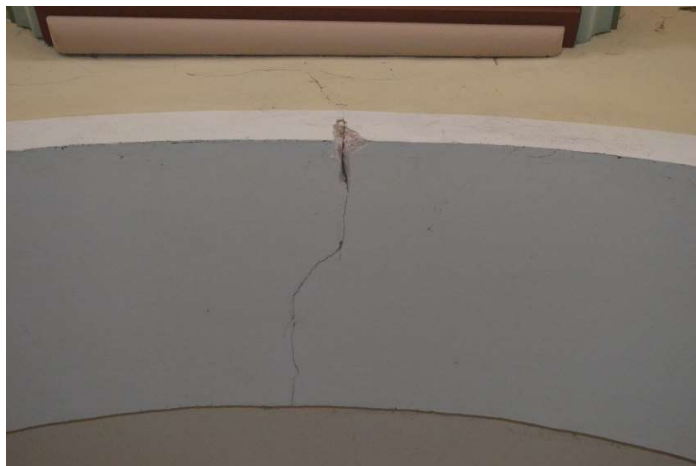
Obr. 57 - Trhlina v klenbě v interiéru

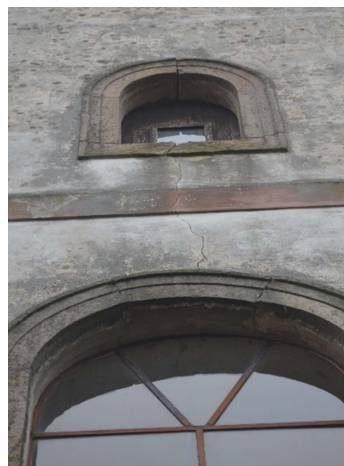
Obr. 58 - Svislé trhliny ve věži

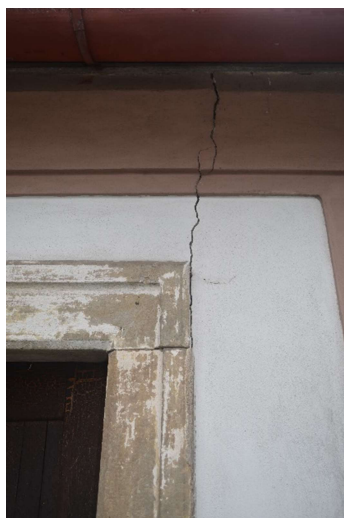
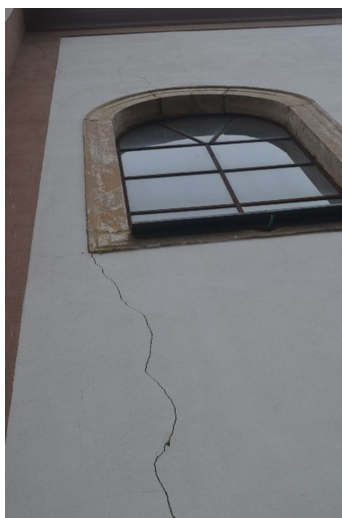
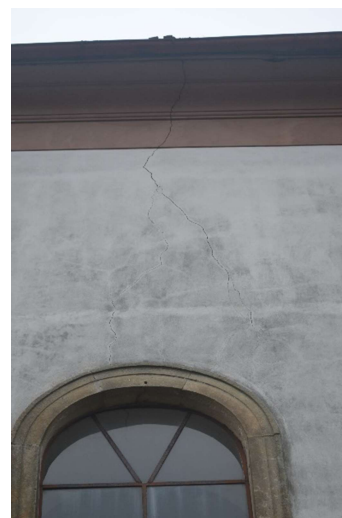
Další významné trhliny vychází téměř z každého vrcholu nadokenních lunet, kde místy dochází k odpadnutí omítky. Ty rozsáhlejší vedou napříč svislou konstrukci kolem okenních otvorů až do oblasti soklu, menší tvoří vlasové svazky. Trhliny se nachází i v okolí kamenných portálů dveřních a okenních otvorů, mnohdy prochází skrz ně.

Obr. 59, Obr. 60, Obr. 61 - Svislé trhliny (v oblasti dveřního portálu a oken)

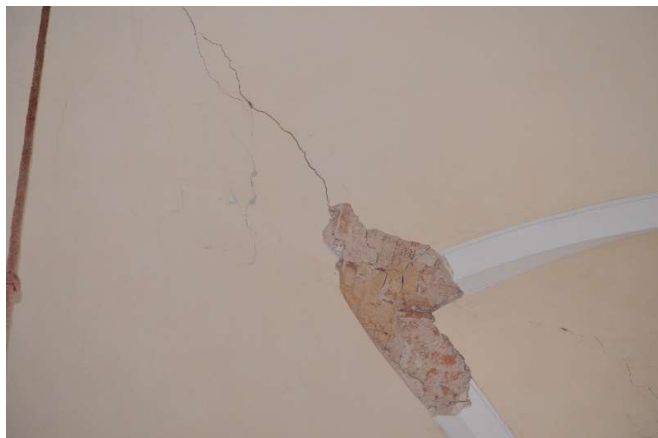
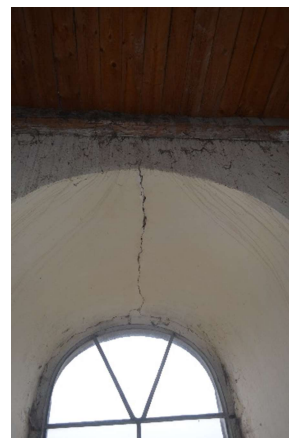
Obr. 62, Obr. 63 - Vodorovné trhliny (vrchol lunety, klenba nad oknem)

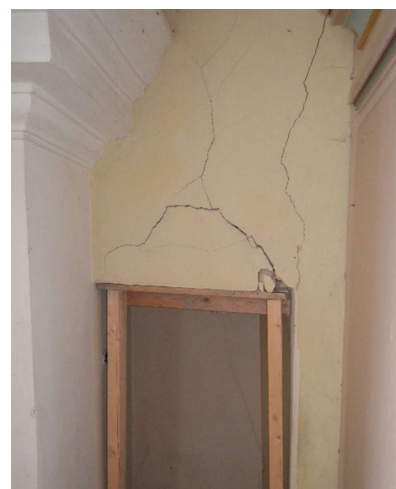
Významným problémem způsobeným svislou trhlinou je narušení okolí otvoru pro vstup ze schodiště na kůr. Tato degradace je natolik rozsáhlá, že by mohlo dojít ke kolapsu. Dochází k drcení a odpadávání staviva, a je tak zcela porušena oblast nadpraží. Dočasně je otvor podepřen nepříliš stabilní dřevěnou konstrukcí. Toto řešení není v žádném případě dostačující a nezabraňuje dalšímu růstu trhlin. Dochází pouze k oddálení možného kolapsu.

Obr. 64 - Destruktivní stav nadpraží

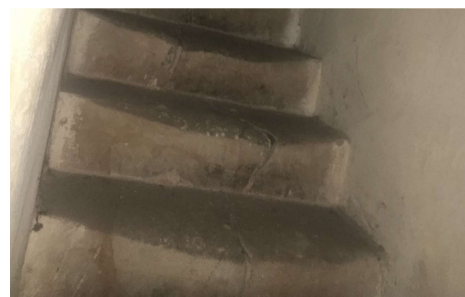
Známky opotřebování jeví kamenné schodiště na kůr, kde je znatelné výrazné prošlápnutí a v některých místech lehké trhliny. Dřevěná schodiště do věže a ve věži jsou v zachovalém stavu.

Obr. 65 - Prošlápané kamenné schodiště

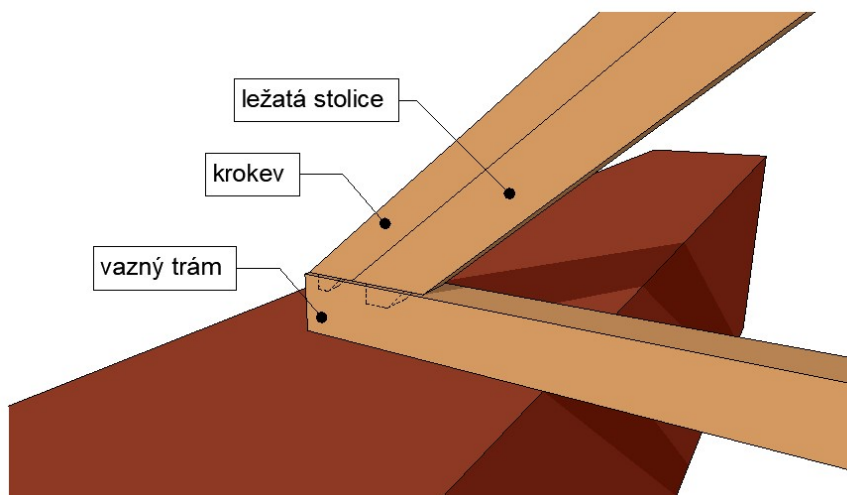
V případě sanace krovu je nejprve potřeba provést podrobný průzkum, zjistit rozsah porušení a definovat vyskytující se dřevokazné houby či hmyz. Ve zkoumaném objektu je místo zhlaví zazděno. Lze tedy předpokládat, že z důvodu nedostatečného provzdušnění dochází ke kondenzaci a degradaci dřeva.

Obr. 69 – Předpokládané uložení krokve a ležaté stolice (autorka BP)

V první fázi provedeme kompletní odkrytí dřevěné konstrukce krovu, abychom mohli analyzovat míru porušení. V případě, že v některém místě zanalyzujeme zhlaví jako nepoškozené, i tak provedeme povrchovou chemickou úpravu. V blízkosti výskytu dřevokazných hub a hmyzu je pravděpodobnost jejich výskytu i v aktuálně zdravém dřevě vyšší, a proto je bezpečnější provést preventivní opatření. Chemická úprava se provádí impregnací, nástřikem, nátěrem, nebo injektážní směsí rozpustnou v organických sloučeninách. Výběr chemické úpravy musí být konzultován s národním památkovým ústavem a odpovídat podmínkám ekologické a hygienické nezávadnosti. [9] [16]

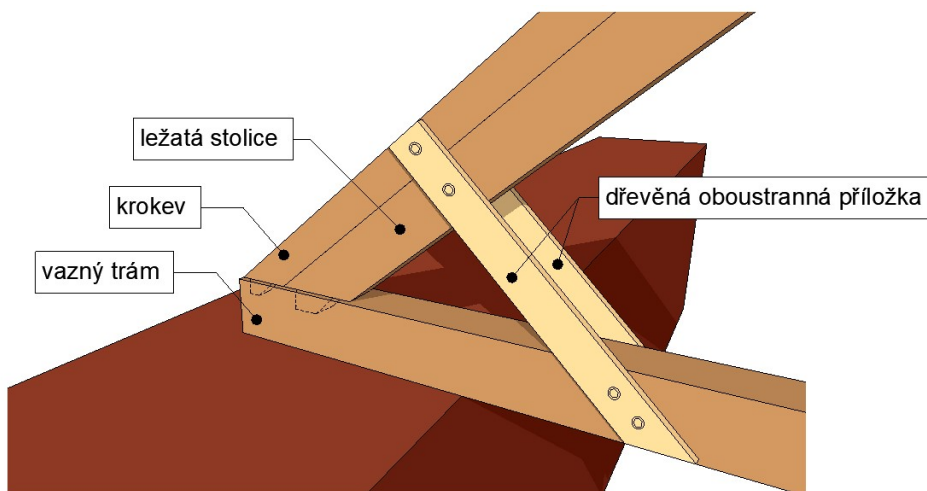
První variantní řešení bude provedeno v případě, že bude zjištěna nízká degradace, kdy porušení nezasahuje příliš hluboko (cca 20 mm). Napadení je pouze lokální a jeho rozsah neovlivňuje statiku a tuhost daného prvku.

Provede se odstranění poškozené části až do hloubky zdravého dřeva. Následně dojde k chemickému ošetření místa poškozené části a jejího okolí. Chemická ochrana se provede ve 3-4 vrstvách. Vzhledem k možnosti narušení tesařského spoje krokví a ležatě stolice s vazným trámem, propojíme jednotlivé prvky dřevěnou příložkou, která zajistí lepší stabilitu a tuhost spoje. Rozmístění spojovacích závitových tyčí bude provedeno dle konkrétního návrhu statika. [9]

Obr. 70 – Zpevnění spojů dřevěnou oboustrannou příložkou (autorka BP)

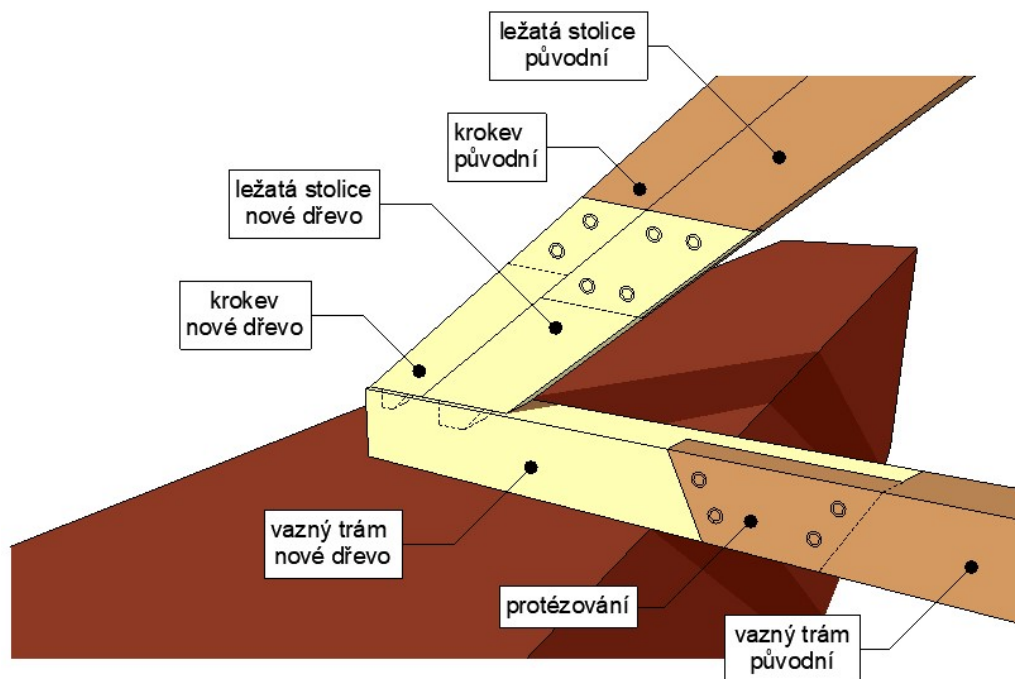
Poslední variantní řešení se věnuje rozsáhlé degradaci, která postihuje celou oblast zhlaví a značně ovlivňuje statiku konstrukce. Dochází ke kompletní destrukci tesařských spojů u napojení prvků a ztrátě stability i tuhosti celé konstrukce krovu.

V tomto případě je nejvhodnějším řešením poškozené prvky nahradit novými. Dojde k odstranění degradované části zvětšené přibližně o 300 mm zdravého dřeva, které by mohlo obsahovat zárodky hniloby a množit se po provedení sanace. Napojení nového zdravého dřeva bude pomocí protézování. Cílem protézy je obnovení původní tuhosti a pevnosti prvku. Materiál i tvar nového kusu bude odpovídat původnímu prvku. Protézování bude rovné s šikmou nabíhací hranou. Jednotlivé díly budou zajištěny svorníky a podpořeny lepidlem. Návrh délky spoje a rozvržení svorníků provede statik (Obr. 72 je pouze principiální).

Dřevěné prvky, které se vyskytují v blízkosti vysoce degradovaných trámů je třeba ošetřit preventivní ochranou před napadením škůdci. Je tedy vhodné provést 3-4 nátěry či nástřiky chemickou směsí doporučenou mykologem. V případě, že se některé prvky dotýkají, musí být opatřeny hloubkovou chemickou injektáží. [8]

Obr. 72 – Výměna prvků protézováním (autorka BP)
