Rekonstrukce barokního kostela

Refurbishment of the baroque church

Bakalářská práce

Martin Mottl

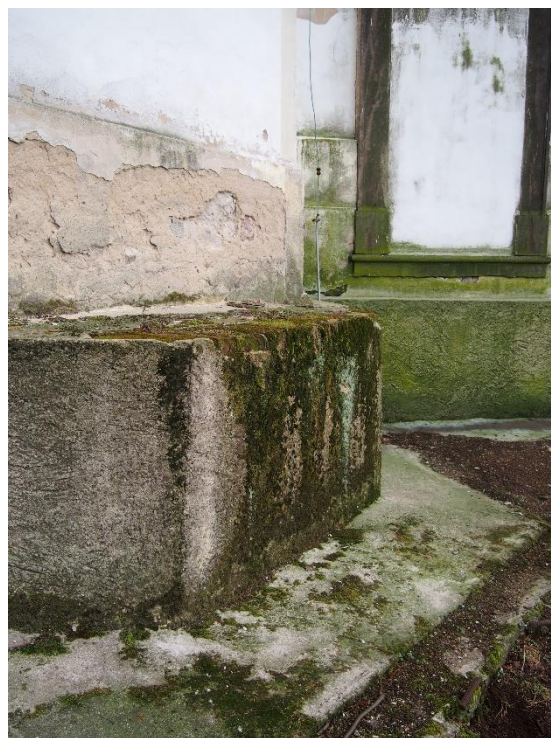
Obrázek 3.2 - Pohled na cihelný sokl pokrytý mechem, severozápadní část

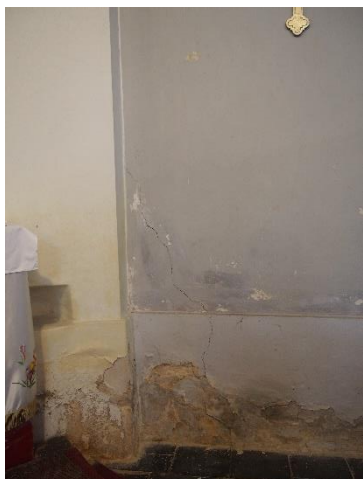
Obrázek 3.6 - Vzlínající vlhkost, východní část hlavní lodi

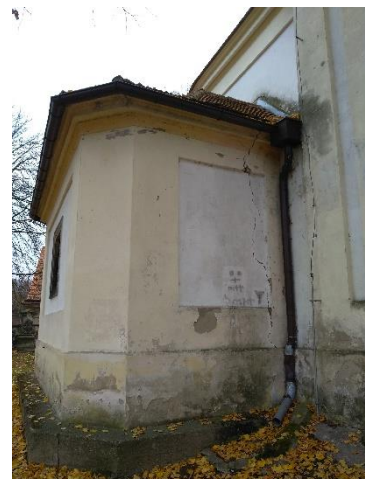
Obrázek 3.8 - Vzlínající vlhkost, odstříkující voda, trhlina - sakristie

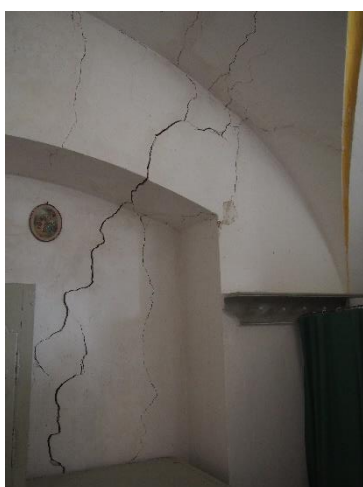
Obrázek 3.9 - Trhliny, sakristie

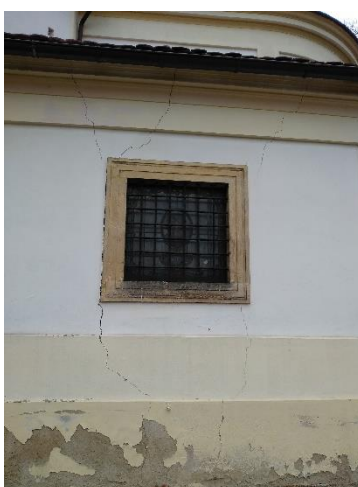
Obrázek 3.10 - Trhliny, kaple

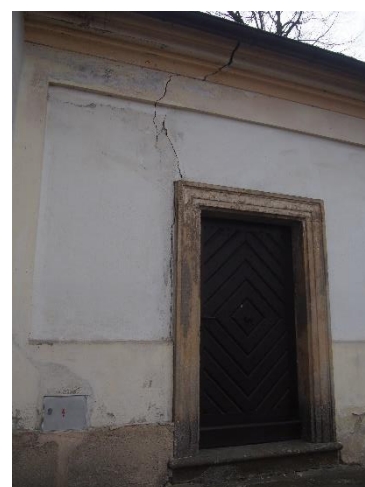
Obrázek 3.11 - Trhliny, vchod do sakristie

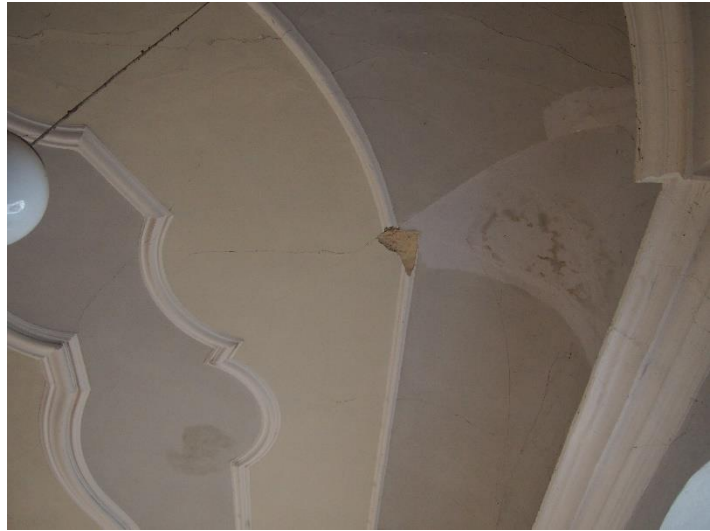
Obrázek 3.13 - Nepravá zrcadlová klenba hlavní lodi – opadaná omítka, stopy zatékání, praskliny

Rozsáhlé nestatické trhliny v nepravé klenbě hlavní lodi jsou pravděpodobně způsobeny degradací rákosových omítek (nejspíše vápenných). Vlivem času, zvýšené vlhkosti (vzdušné i zatékáním v minulosti) a současným teplotním změnám a délkové roztažnosti stropní konstrukce dlouhodobě dochází k narušování struktury materiálu, snižování adhezi k povrchu (prkennému podbití) a vzniku trhlin. Opadávající omítka ze stropu vážně ohrožuje bezpečnost a zdraví osob při užívání kostela.

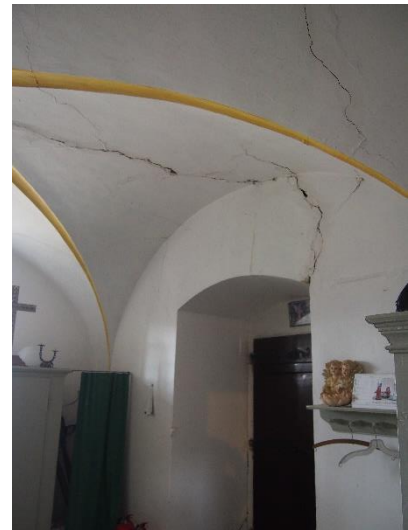
Obrázek 3.15 - Klenba sakristie s trhlinou

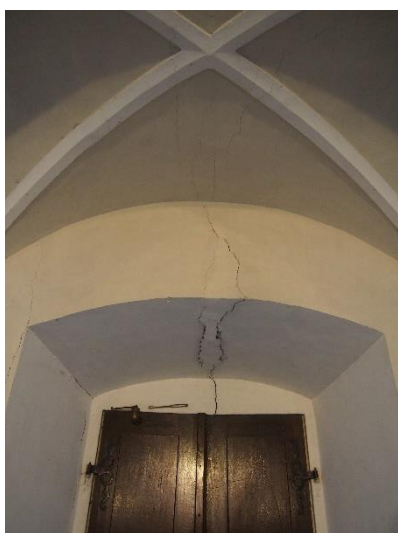
Obrázek 3.18 - Trhlina v nadpraží, vchod do věže z lodi

- Rozsáhlá trhlina klenby věže a kruchty, nad spojovacími dveřmi mezi hlavní lodí a věží značných rozměrů. Vodorovná část nadpraží již dosáhla mezního stavu únosnosti (rozlomení překladu), riziko kolapsu

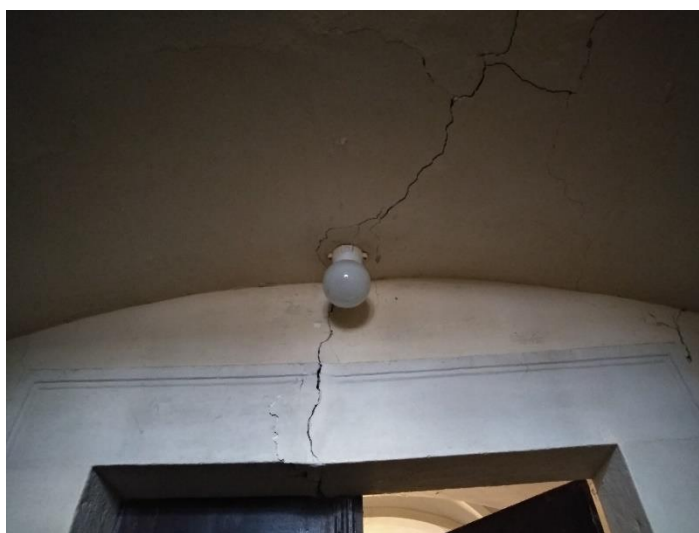
Obrázek 3.19 - Porušení překladu, vchod do věže z lodi

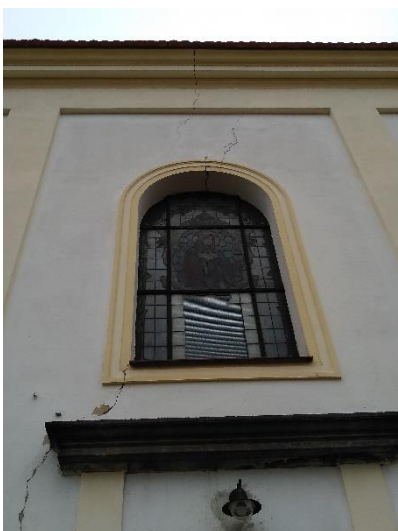
Obrázek 3.16 - Trhlina v nadpraží a parapetu, okno nad vchodem do lodi

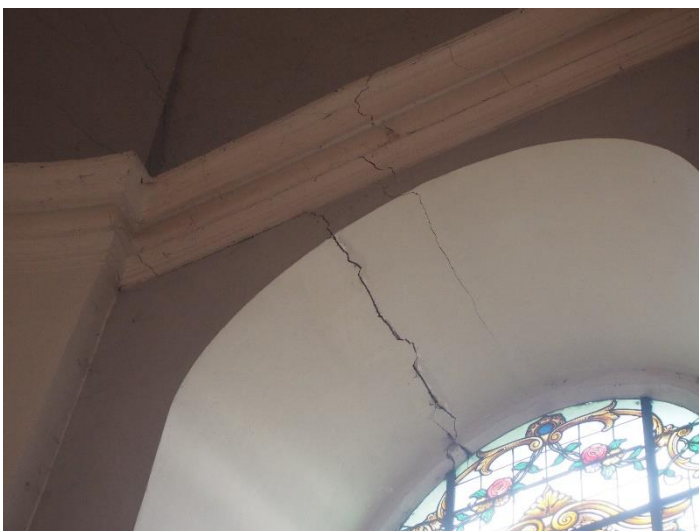
Obrázek 3.17 - Trhlina v nadpraží východního okna, hlavní loď

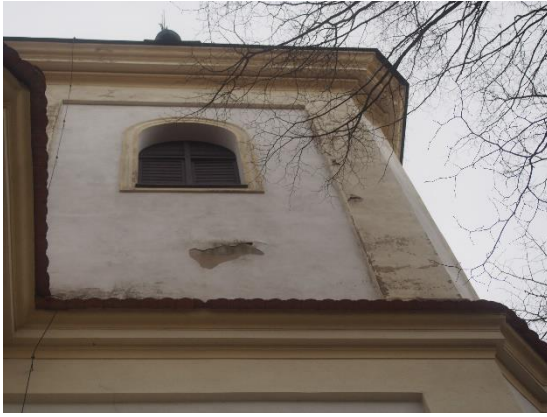
Obrázek 3.30 - Poškození omítky veže

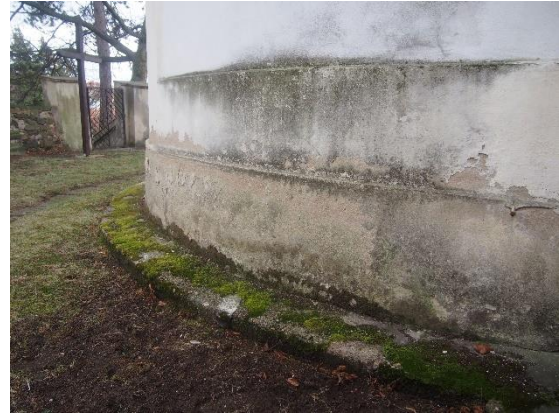
Obrázek 3.31 - Degradace omítek

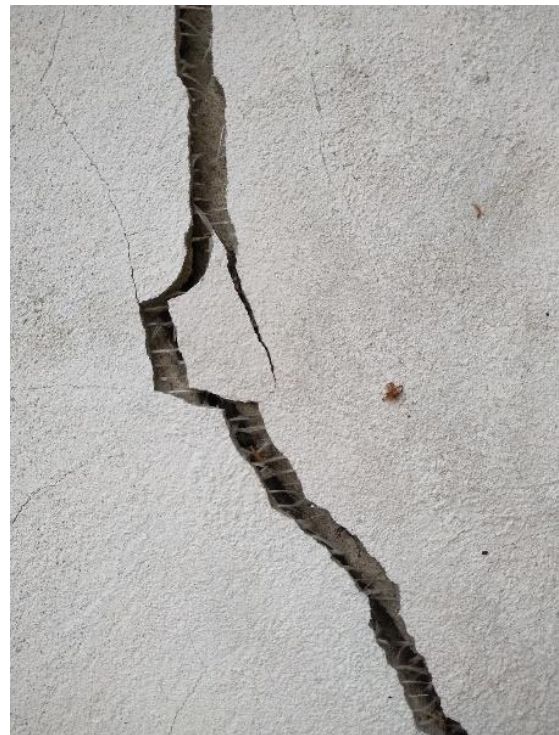
Obrázek 3.32 - Výztužná tkanina ve vnější omítce (trhlina sakristie)

Realizace vnějších omítek s výztužnou tkaninou (perlinkou, viz Obrázek 3.32) vloženou do vrstvy tenkovrstvé lepicí malty byla neuvážená. Důvodem jejího provedení bylo pravděpodobně zamezení vzniku nestatických a vlasových trhlin na fasádě. Přítomnost lepicí tenkovrstvé malty s velkým difusním odporem na vnější straně konstrukce však vážně ovlivňuje difusní tok v konstrukci, zamezuje přirozenému pronikání vodních par do exteriéru a může tak vést ke zvýšení vlhkosti konstrukcí i interiéru či tvorbě plísní.

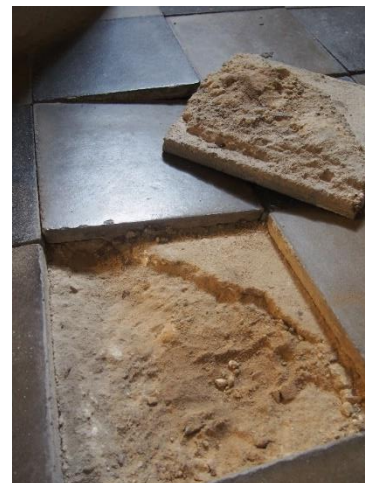
Obrázek 3.35 - Uvolněná dlažba

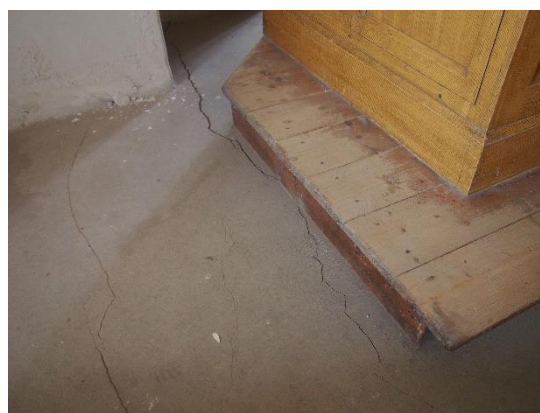
Na podlaze kruchty je betonová mazanina, ta vykazuje dvě široké trhliny v podélném směru hlavní lodi, umístěné přibližně nad klenbovými nosníky. Podlahy věže tvoří keramická dlažba z půdovek, která je výrazně zdeformovaná, s prohlubněmi, a hrubá tesařská podlaha. Půda hlavní lodi nemá podlahu, pohyb po ní je umožněn pouze položenými prkny a po podélném středovém hranolu.

Obrázek 3.36 - Podlaha kruchty, trhliny

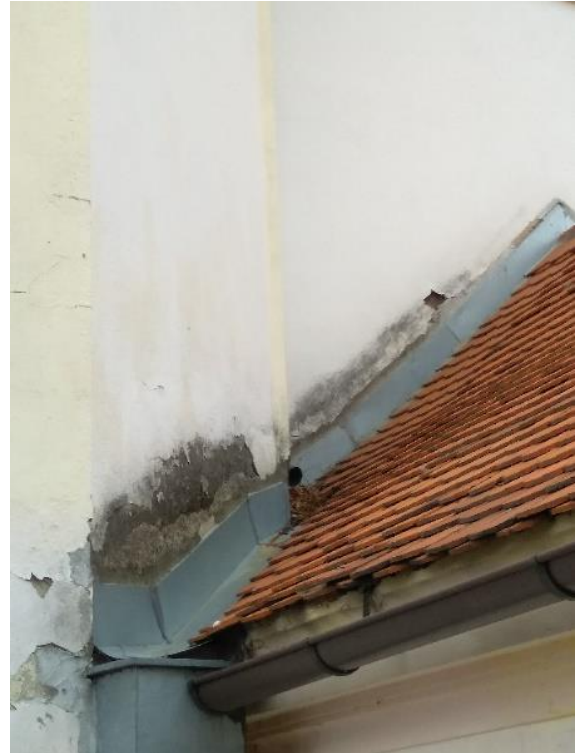
Obrázek 4.1-Degradace omítek ve styku střechy kaple a hlavní lodi (resp. presbytáře)

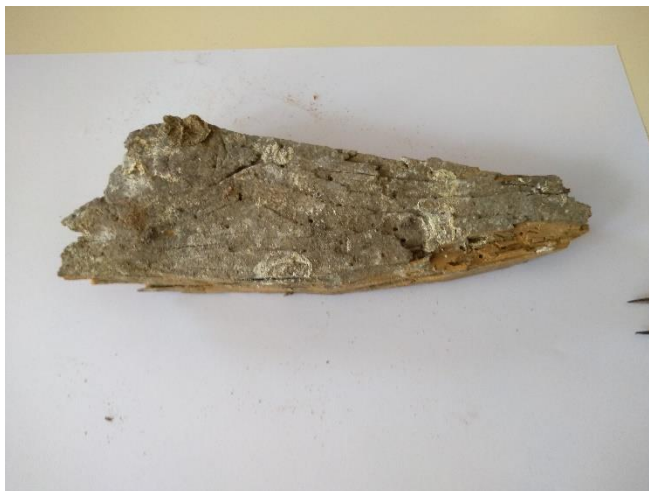
Vzorek konstrukce krovu věže (Obrázek 4.5) byl podroben vizuální analýze. Jeho povrch byl pokryt holubím trusem (stejně jako většina prvků krovu věže), ve dřevě byly patrné stopy po napadení červotočem. Materiál byl pevný, celistvý, bez známek poškození či degradace a bylo konstatováno, že dřevokazný hmyz již v konstrukci nepůsobí.

Obrázek 4.5-Vzorek č. 9

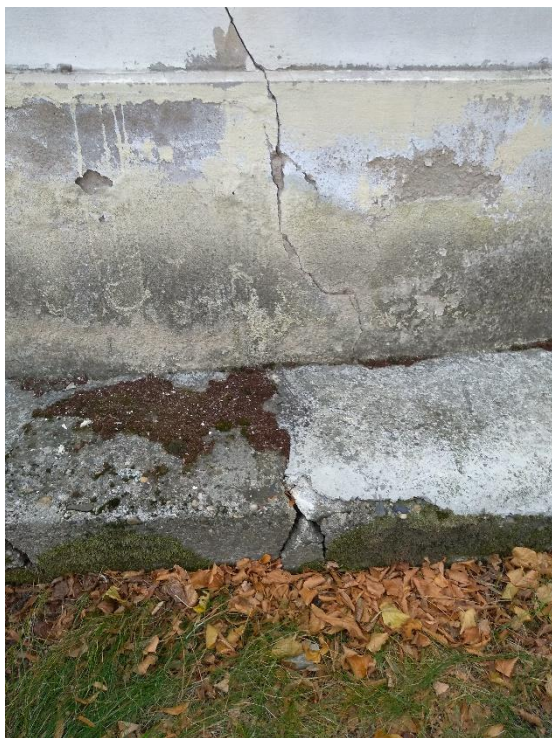
Jak již bylo zmíněno, příčinou vzniku většiny statických trhlín v objektu je založení objektu, které bylo v mimořádně náročných podmínkách zhotoveno nevhodně a jeho následná sanace byla nedostatečná. Na nestejněm podloží probíhá nerovnoměrné sedání stavby. Je možné, že jednotlivé části stavby různého stáří či zatížení byly různě založeny, mohou se vyskytovat kombinace např. základových pasů z kamenného zdiva (např. pod sakristií, kaplí) a vrstvy kamenné rovnániny s výplní zeminy a vápenné malty (pod hlavní lodí). Trhliny v kritických místech probíhají základovými konstrukcemi a spojují se, případně těsně sousedí s trhlínami svislých nosných konstrukcí. K poškození základových konstrukcí může částečně docházet i vlivem kořenových tlaků od přilehlých vzrostlých stromů (severní strana objektu).

Obrázek 4.17-Trhlina ve stěně a základu

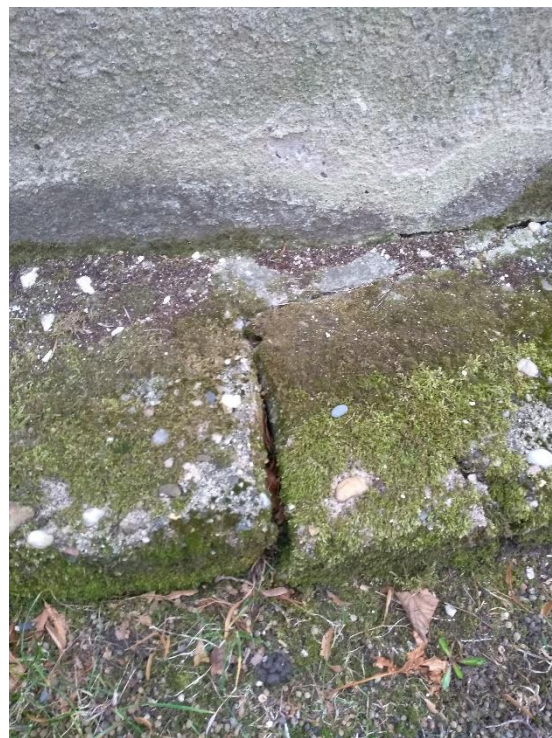
Obrázek 4.18-Trhlina v základech

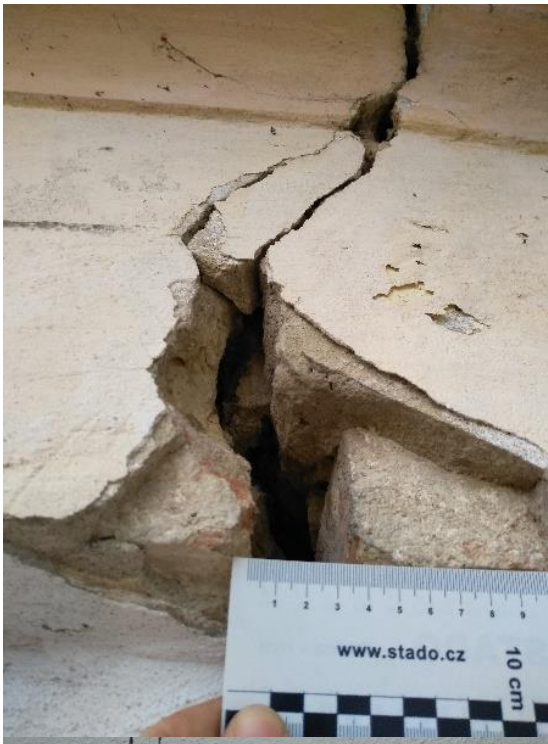
Rozsáhlé trhliny severní sakristie, které prochází od paty stěn až po vrchol klenby, kde se spojují, ukazují na rozdílné sedání jednotlivých částí objektu, které není dovoleno absencí dilatace. Tato trhlina se směrem vzhůru rozšiřuje, v úrovni římsy dosahuje šíře až 35 mm (Obrázek 4.19). Další trhliny zřetelně poukazující na rozdílné sedání stavby lze pozorovat např. v obvodové stěně východní části presbytáře pod oknem (Obrázek 4.26), a to z vnitřní i vnější strany. Šikmé trhliny tloušťky až 10 mm vedou od parapetu okna až po podlahu, zároveň se rozsáhlá trhlina nachází v okenním napraží (Obrázek 4.25). Obdobný stav je k vidění také na jižní stěně hlavní lodi vpravo od vstupu, kde v exteriéru trhliny dosahují šíře 2,5 mm, v interiéru 5 mm a více, trhliny se směrem vzhůru rozšiřují (Obrázek 4.23-4.24).

Ob. Obrázek 4.19-Trhlina v sakristii (římsa) vni lodi

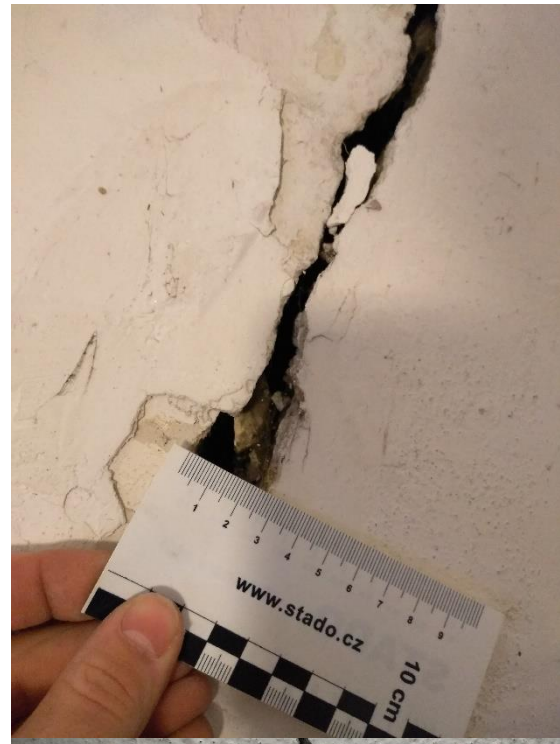
Obrázek 4.20-Trhlina v sakristii (východní stěna)

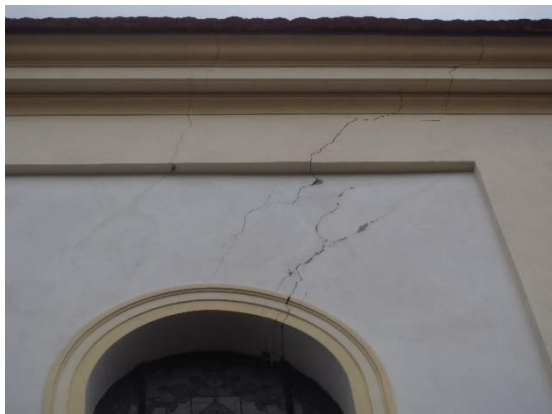
Obrázek 4.23-Trhliny nad východním oknem, hlavní loď

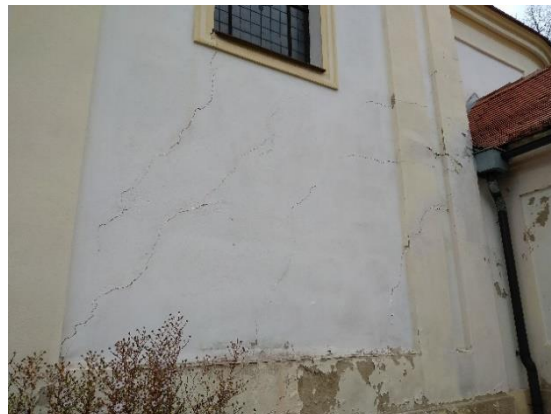
Obrázek 4.24-Trhliny pod východním oknem, hlavní loď

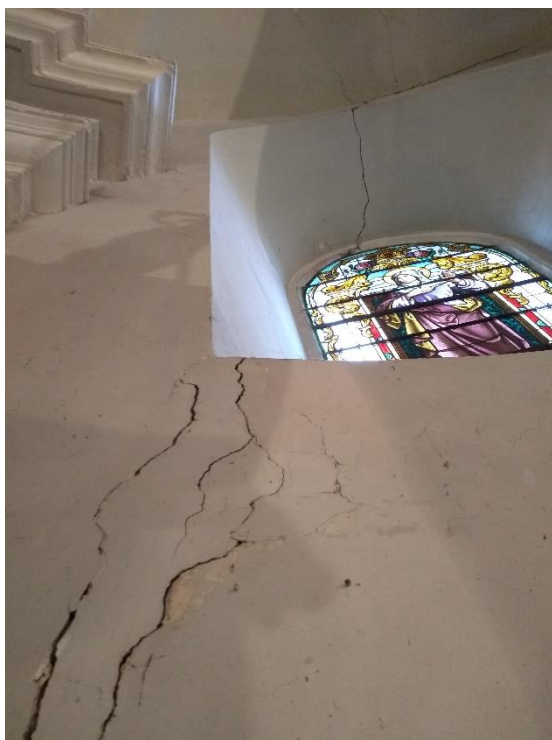
Šikmé a svislé tahové statické trhliny ve svislých stěnách signalizují nedokončenou konsolidací základové zeminy. Chybí vodorovné ztužení objektu, které bylo v minulosti navrženo jako ocelové kleštiny v úrovni římsy hlavní lodi a říms sakristie a kaple[4]. Tato forma se používala v minulosti (stejně tak i v dnešní době při rekonstrukcích historických staveb). Absence vodorovného ztužení stavby je vážným nedostatkem a její nezrealizování lze považovat za hrubou chybu ze strany dodavatele stavebních prací. Některé poruchy mohou být způsobeny rozdílným stářím jednotlivých konstrukcí, je možné, že např. věž, či její část, byla ke kostelu přistavěna dodatečně, minimálně však v minulosti došlo k její přestavbě či rekonstrukci.

Obrázek 4.25-Trhliny pod a nad oknem, presbytář

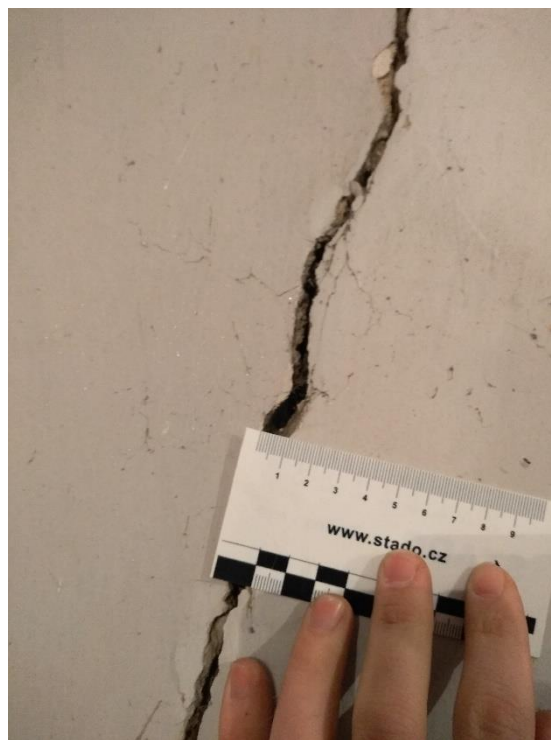
Obrázek 4.26-Trhlina pod oknem, presbytář

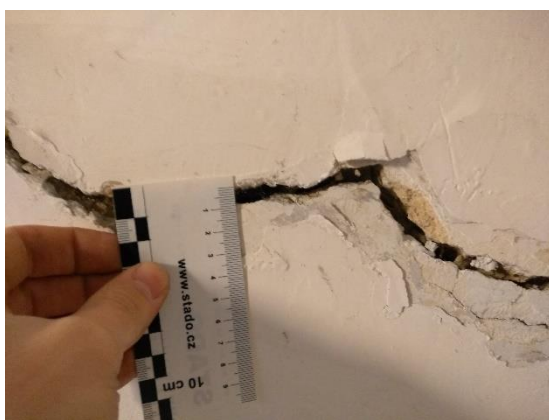
Obrázek 4.27-Trhlina klenby sakristie

- Severní sakristie, dochází k nadměrnému sedání a dilatačním pohybům, nastává odklánění celé části na severní stranu, rozevřené trhliny v celé ploše stropní konstrukce, hrozí kolaps konstrukcí

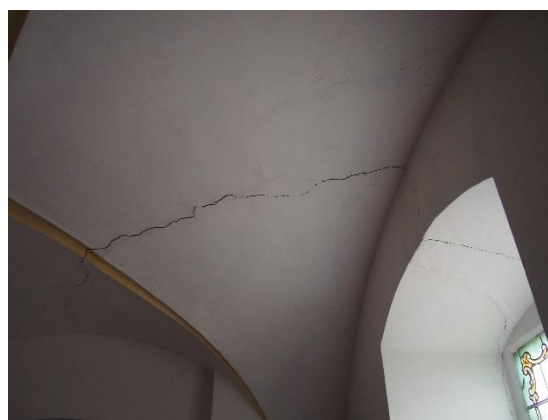
Obrázek 4.28-Trhlina klenby kaple

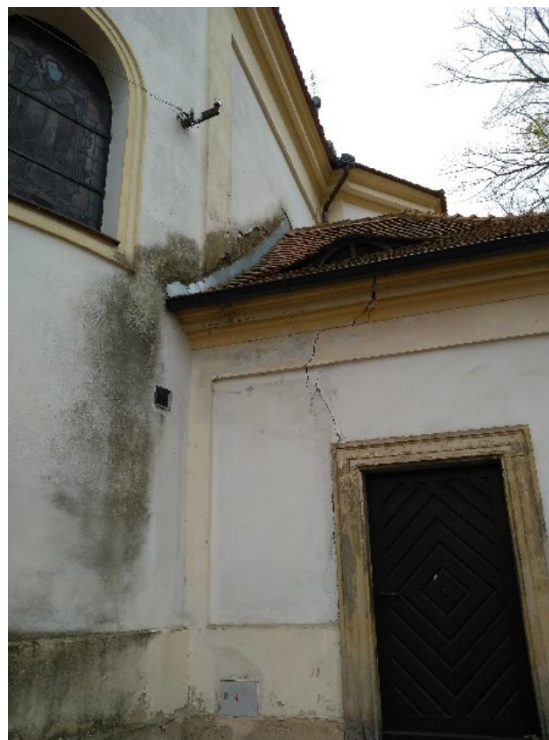
Obrázek 4.31-Stav vnějších omítek+trhliny, sakristie

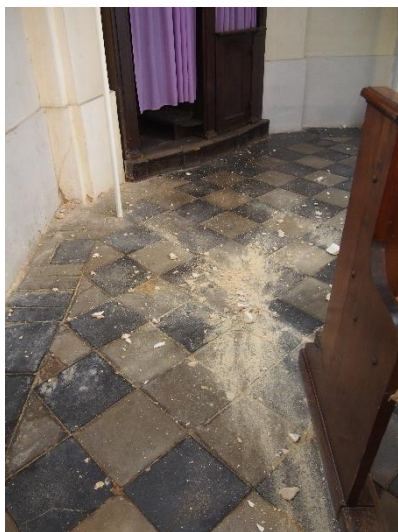
Obrázek 4.29-Podlaha, na kterou dopadla omítka ze stropu

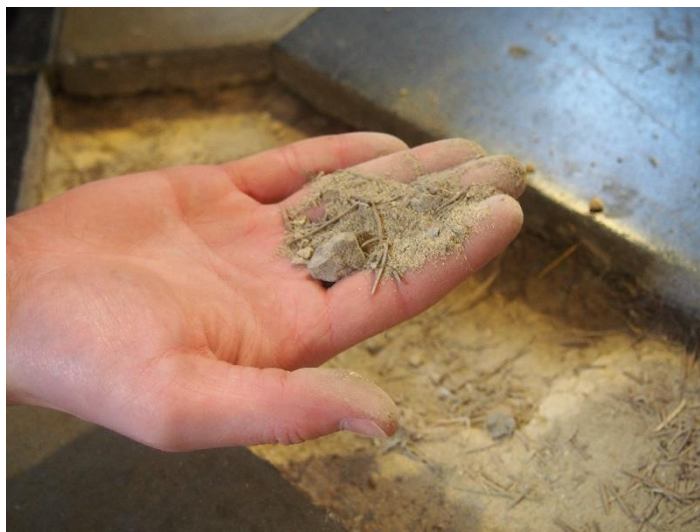
Z výsledku kopané sondy uvnitř kostela je patrná přítomnost násypů s úlomky čediče a množstvím zbytků lidských ostatků, níže pak zvětralé čediče a rozpadlý jíl. Nestejnorodý a nestabilní podklad ve spojení s poškozenou ložnou maltou (ta již úplně ztratila svou pevnost, drolí se, plní spíše funkci zpevněného násypu) způsobuje vznik prohlubní a destrukci dlažby. Pravděpodobná je přítomnost dutin pod plochou podlahy, hrozí její propadnutí, ohrožena je bezpečnost přítomných osob.

Obrázek 4.30-Stav ložné malty v podlaze
